T.C.  
ULAŞTIRMA VE ALTYAPI BAKANLIĞI  
Ulaşım Emniyeti İnceleme Merkezi Başkanlığı

**8 TEMMUZ 2018 TARİHİNDEKİ 12703 NUMARALI TRENİN DERAY KAZASINA İLİŞKİN  
KAZA İNCELEME RAPORU**

**Tekirdağ İli, Çorlu İlçesi, Balabanlı-Çorlu İstasyonları Arası, Km: 162+000**

**23 AĞUSTOS 2019**

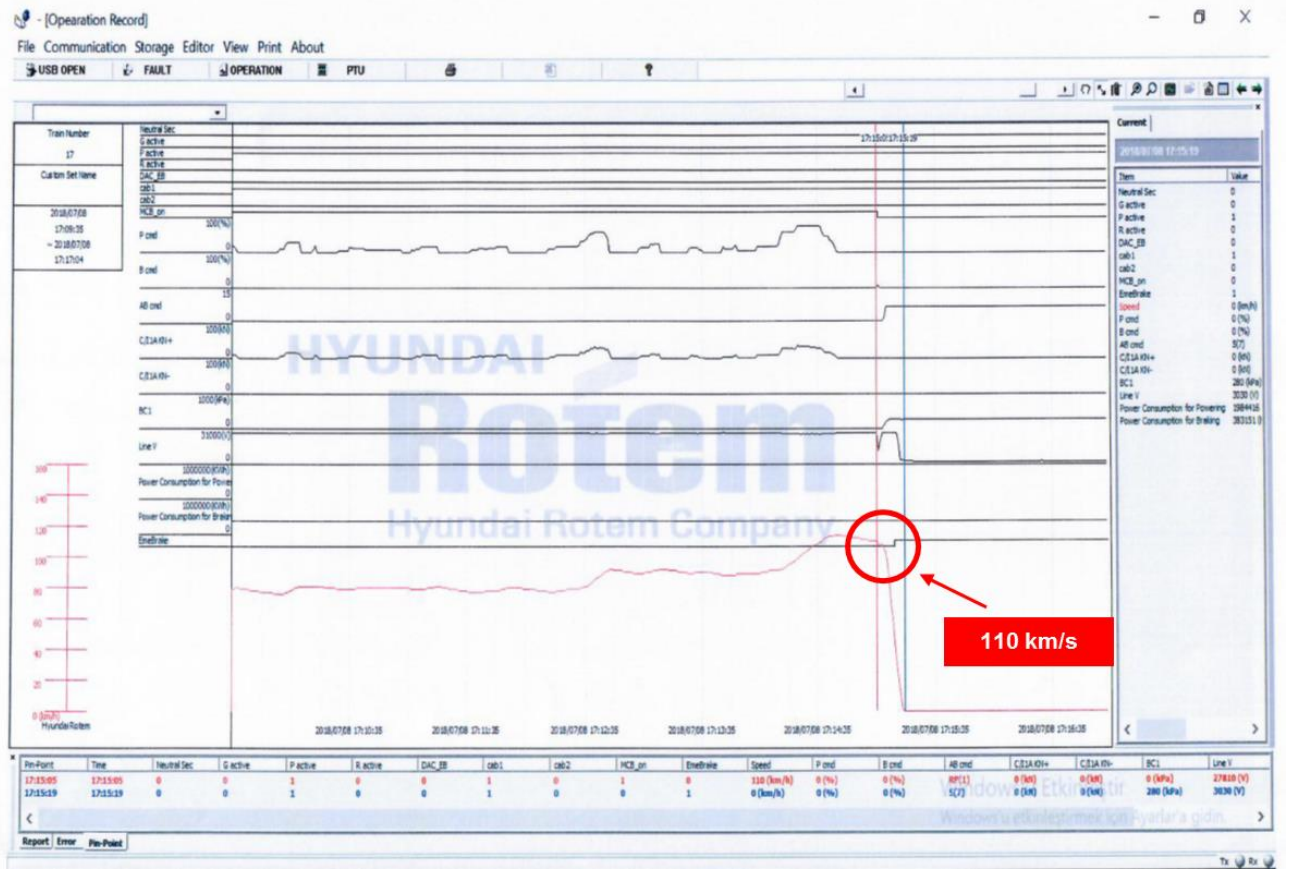
Kaza yapan trenin lokomotifinin elektronik hız kayıt sisteminden tespit edilen hızı kaza yerinde 110 km/saat olduğu tespit edilmiştir.

Resim 3 (Elektronik Hız Kayıt Sistemi Görüntüsü)

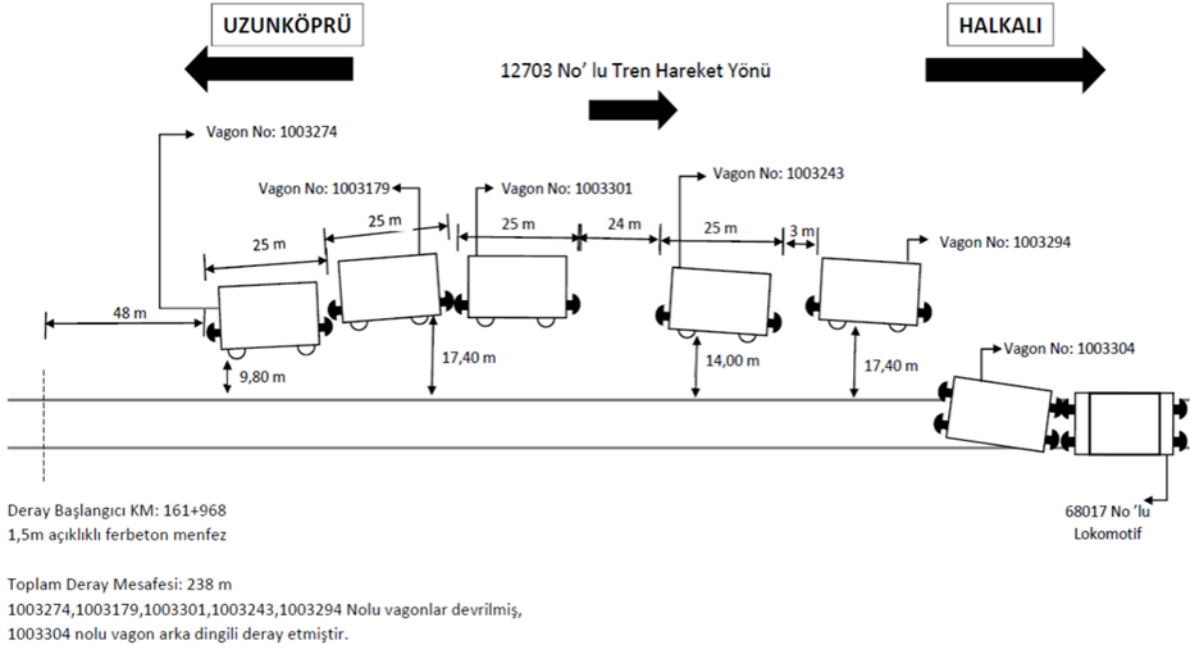
8 Temmuz 2018 tarihinde Uzunköprü-Halkalı arasında sefer yapan 12703 numaralı yolcu treni, bir lokomotif (E 68017), 6 yolcu vagonu (toplam oturma yer sayısı 360 kişi), 2 makinist, bir Tren Şefi, 2 kondüktör ve 1 tren odacısı olmak üzere toplam 6 personel ve 130 yolcu ile saat 15:40'da Uzunköprü'den hareket etmiştir. Tren daha sonraki istasyonlardaki inen binen yolcularla birlikte toplam 342 yolcu ile Balabanlı İstasyonundan 17:12'de hareket ettikten sonra km:161+955'de bulunan menfezin üzerinden geçerken seyir esnasında menfez üzerindeki rayların altının boşalması nedeniyle lokomotif menfez üzerinde ani düşey hareket ederek deray etmeden yoluna devam etmiş, arkasındaki 1 inci vagonun bir bojsi deray ederek geçmiş, 2, 3, 4 ve 5 inci vagonlar tamamen yan yatmış, 6 ncı vagon ise 45 derecelik açıyla deray ederek durmuştur.

**Resim 4 (Kaza Yerinin Kroki Görüntüsü)**

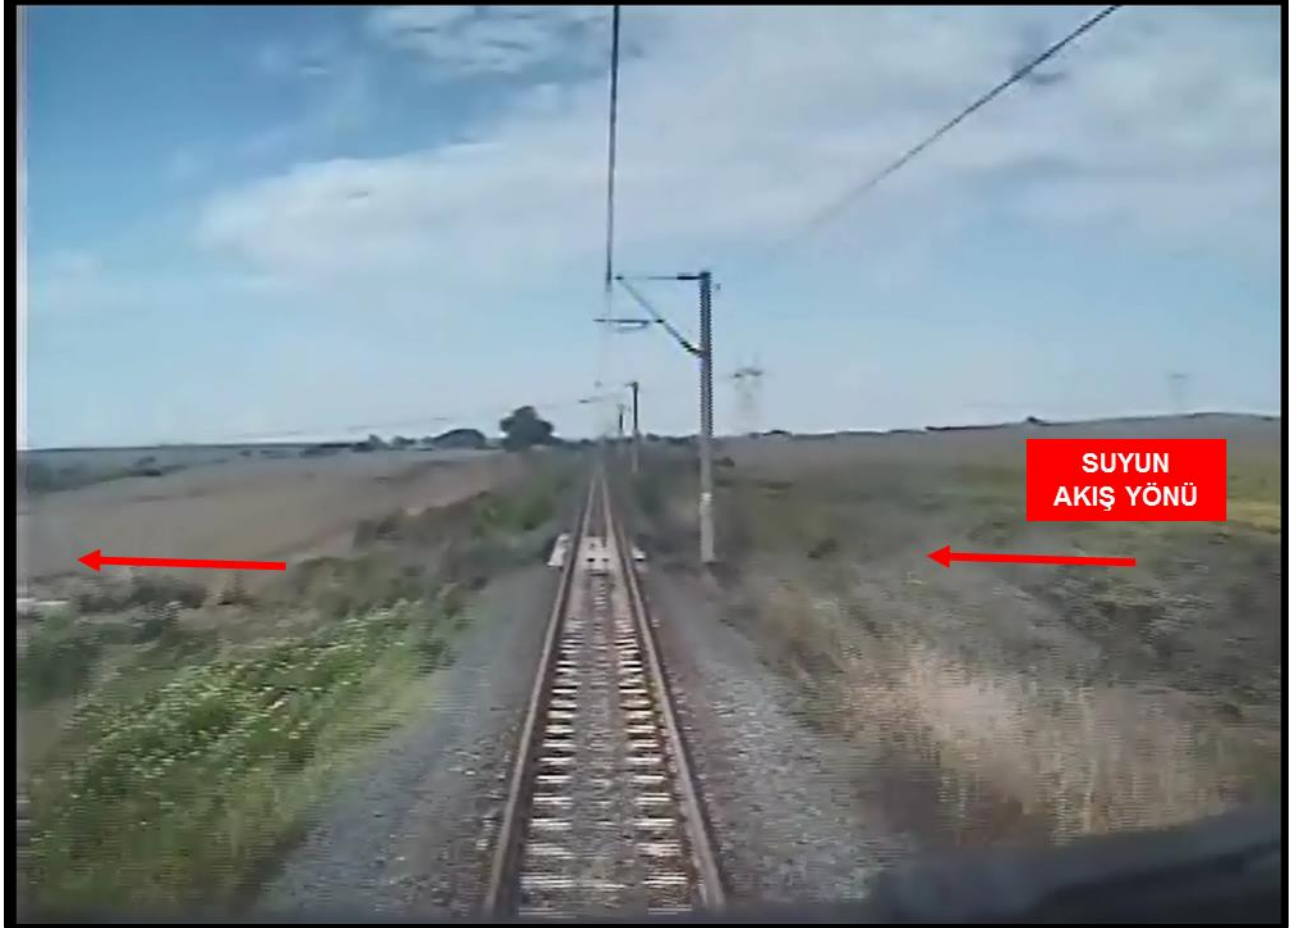
Lokomotif kamera kayıtlarının incelenmesinde; tren 110 km/saat seyir hızında ilerlerken lokomotifin menfezin üzerinden geçtiği esnada lokomotifin aşırı sarsıntı yapmasından dolayı lokomotifi kullanan 2 nci makinistin koltuğunda yaklaşık yarım metre havaya sıçradığı ve

derhal lokomotifin ikazını keserek seri fren yaptığı, 12 saniye içinde durduktan sonra iki makinistin de aşağıya inerek yan yatan vagonların durumunu görmeye gittikleri, deray eden vagonlardan kapıdan ve ilk yan yatan 2 nci vagonlardan ara bölmeden yolcuların inmeye başladıkları tespit edilmiştir.

**Resim 10** (Trenin Kaza Yerine Yaklaşım Anı)

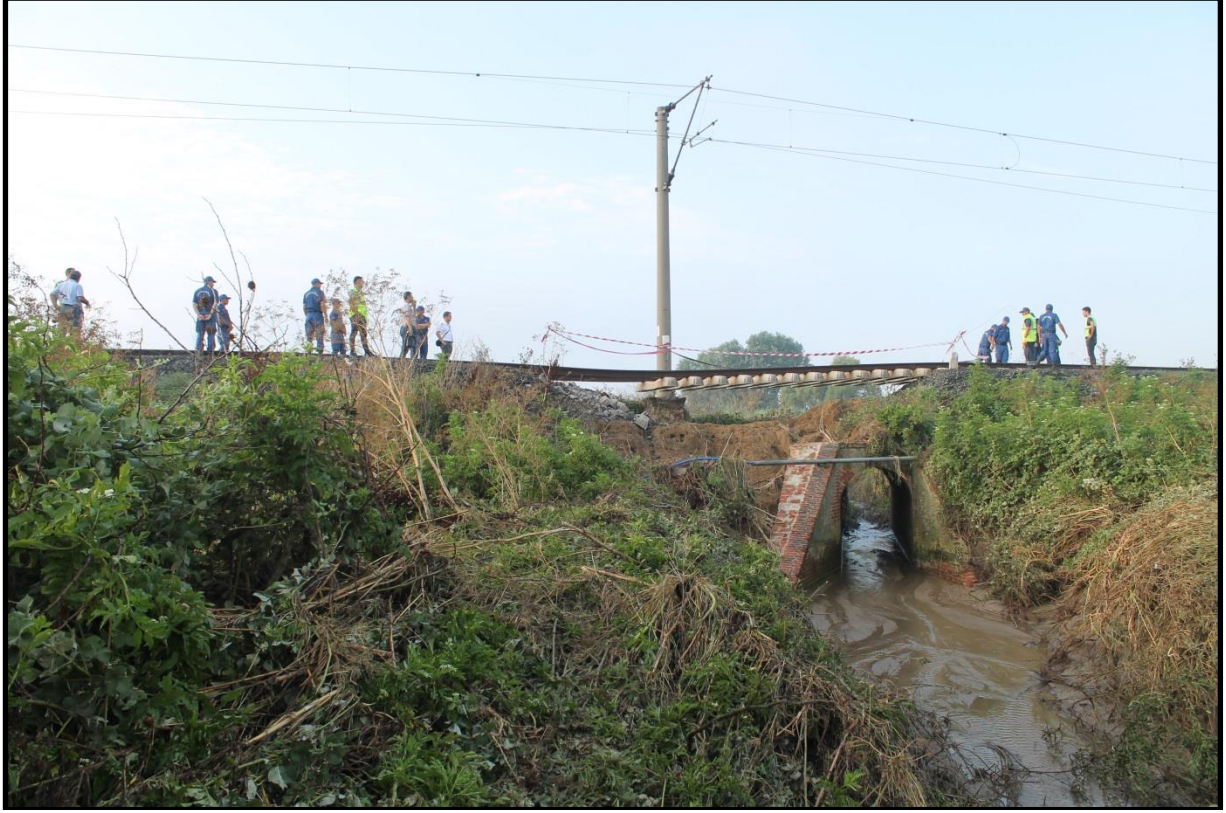
8 Temmuz 2018 tarihinde, Tekirdağ İli, Çorlu İlçesinde öğle saatlerinde lokal olarak meydana gelen aşırı yağışla oluşan sel nedeniyle Balabanlı-Çorlu istasyonları arasında km: 161+955'de bulunan menfezde, travers altı ile menfez tabliyesi arasında kalan balast ve dolgu malzemesi boşalarak yolun askıda kalmasına neden olmuştur. Uzunköprü-Halkalı seferini yapan 12703 numaralı yolcu treni menfezden geçtiği esnada saat 17:15 civarında lokomotif ve ilk sırada yer alan vagon deraysız geçmiş, menfezden sonra ilk vagonun arka bojsi deray etmiştir. Dizide 2, 3, 4, 5 ve 6 ncı sırada yer alan vagonlar tamamen deray ederek hattın sağında yan vaziyette durmuştur.

Km: 161+955'deki menfez 1,5 m açıklığa, 2 metre debuşeye sahiptir. Rumeli Demiryolu hattının İstanbul-Edirne kısmı 1873 yılında hizmete girdiği dikkate alınırsa yaklaşık 145 yıl önce menfezin inşa edildiği tahmin edilmektedir.

Resim 13 (Kaza Sonrası Menfez)

**6.1.2.** Ortalama yaşı 100 yılı bulan köprü ve menfezlerin güncel meteorolojik ve hidrolojik koşullar altında debilerinin hesaplanarak yetersiz görülen yerlere tedbirler alınması,

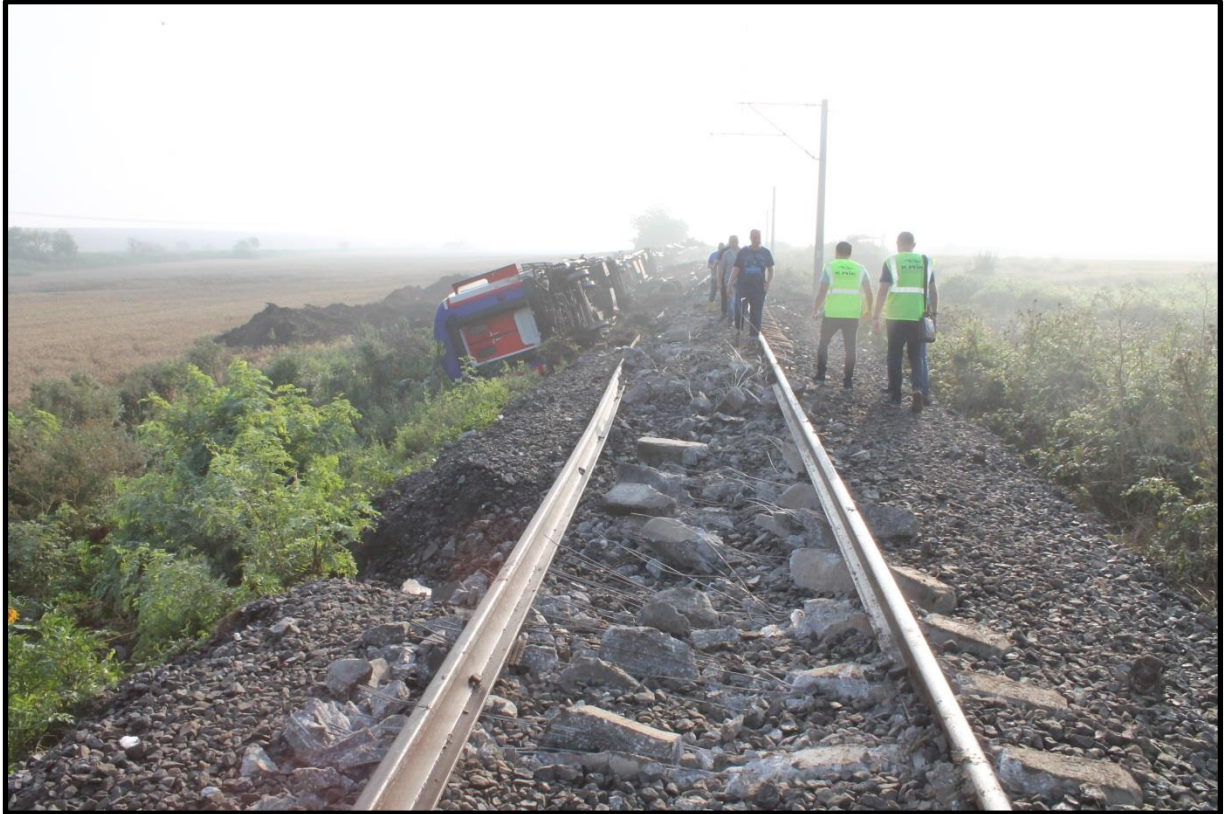
: Kaza sonucu altyapıda 340 adet travers, 468 metre ray hasarlanmış, 1 adet sinyal besleme dolabı, yüksek frekans kabloları ve sinyal kabloları arızalanmıştır. Altyapının eski haline getirilmesi için yaklaşık 130.000,00 ₺ masraf yapılmıştır. Kazadan sonra 23 adet yük treni ile 7 adet yolcu treni iptal edilmiştir. Kaza sonucu lokomotifte tahmini 508.000 ₺, iskat edilen 5 yolcu vagonu ile tamire tutulan deraylı yolcu vagonu dahil yolcu vagonlarında tahmini 2.331.885,03 ₺'lik hasar oluşmuş, deray kaldırma işinde çalışan personelin ve piyasadan temin edilen vinçlerin toplam 268.959,77 ₺ gideri,

Resim 14 (Kaza Sonrası Demiryolu Hattı)

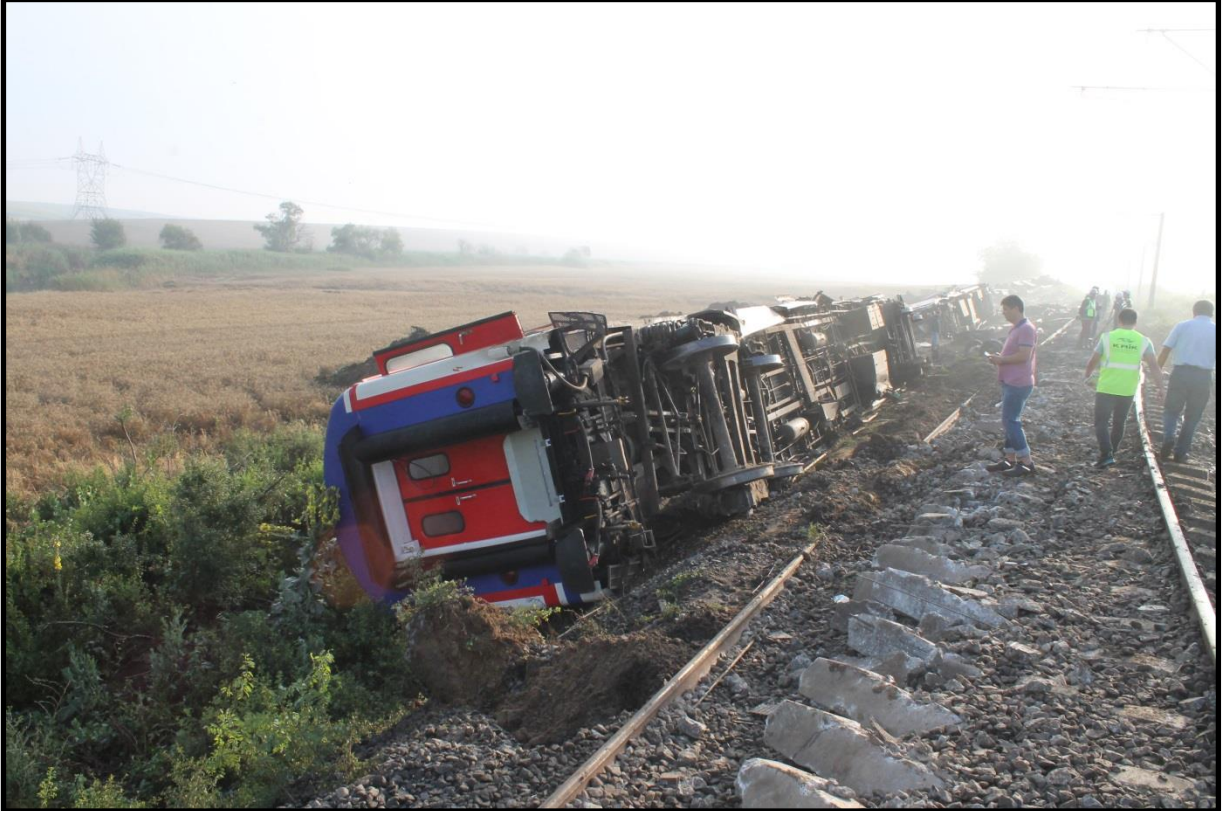
**Resim 15 (Kaza Sonrası Enkaz)**

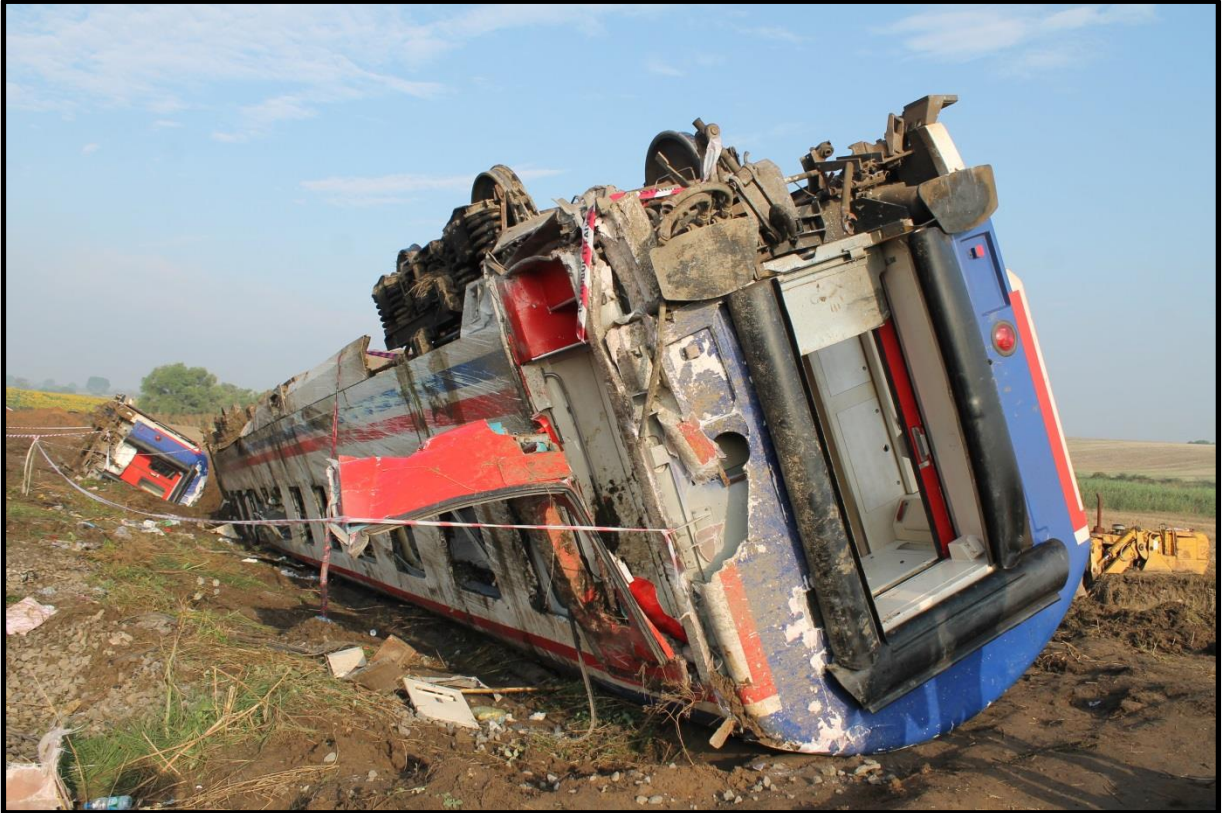
**Resim 16 (Kaza Sonrası Enkaz)**

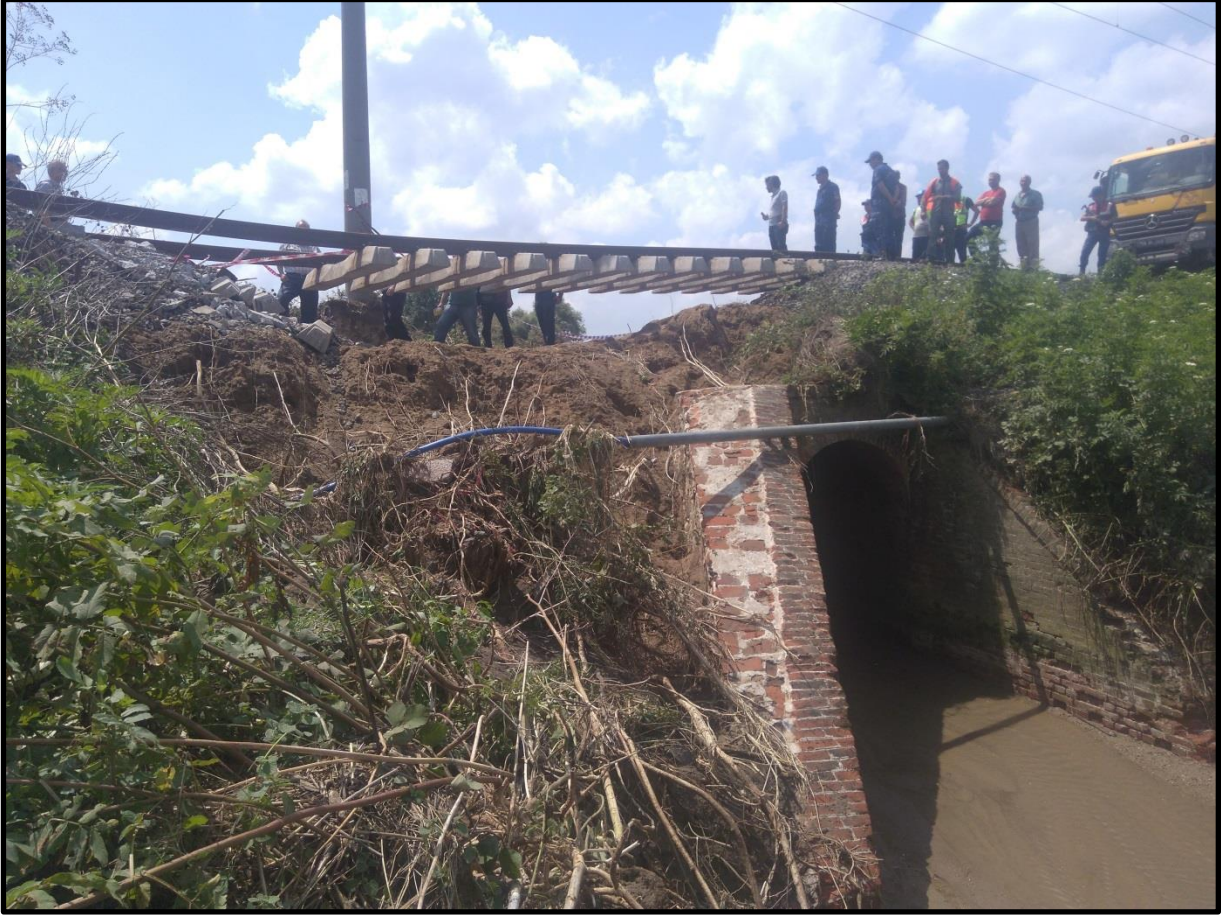
**Resim 17 (Kaza Sonrası Menfez)**
