T.C.  
ULAŞTIRMA DENİZCİLİK VE HABERLEŞME BAKANLIĞI  
Kaza Araştırma ve İnceleme Kurulu

2 ŞUBAT 2018 TARİHİNDEKİ 73804 NUMARALI TREN İLE 42 Z 5352 PLAKALI ARACIN  
HEMZEMİN GEÇİT KAZASINA İLİŞKİN KAZA İNCELEME RAPORU

Konya İli, Sarayönü İlçesi, Km: 366+066'da Bulunan Hemzemin Geçit

23 MAYIS 2018  
Kurul Karar No: 3/DMY-8/2018

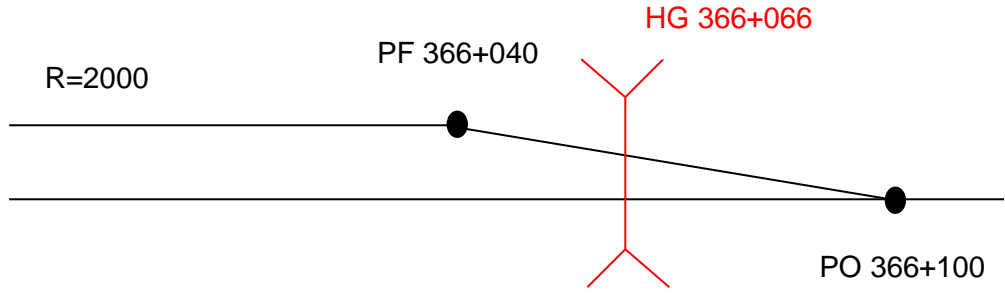
Şekil 1 (Hemzemin Geçidin Kurp Geçiş Eğrisi Üzerindeki Konumu)

Km:366+066’da bulunan hemzemin geçit R=2000 yarıçaplı kurban 60 metre uzunluğundaki çıkış geçiş eğrisi (366+040-366+100) üzerinde kalmaktadır.

Hemzemin geçit kurp geçiş eğrisi üzerinde yer aldığından ilgili madde açısından uygun olmadığı değerlendirilmektedir.

Hemzemin geçitlerin birbirine yakınlığı, doğrudan herhangi bir yerleşim yeri bağlantısı sağlamadığı ayrıca demiryolu hattının yanı boyunca giden tarla yolundan karayolu ulaşımı temin edilebileceğinden kurp geçiş eğrisi üzerinde kalan hemzemin geçidin kapatılmasının etkin bir çözüm olacağı sonucuna ulaşılmıştır.

**6.2.1.** Kazanın meydana geldiği hemzemin geçidin kapatılması için Konya Valiliğine gerekli girişimlerde bulunulması,

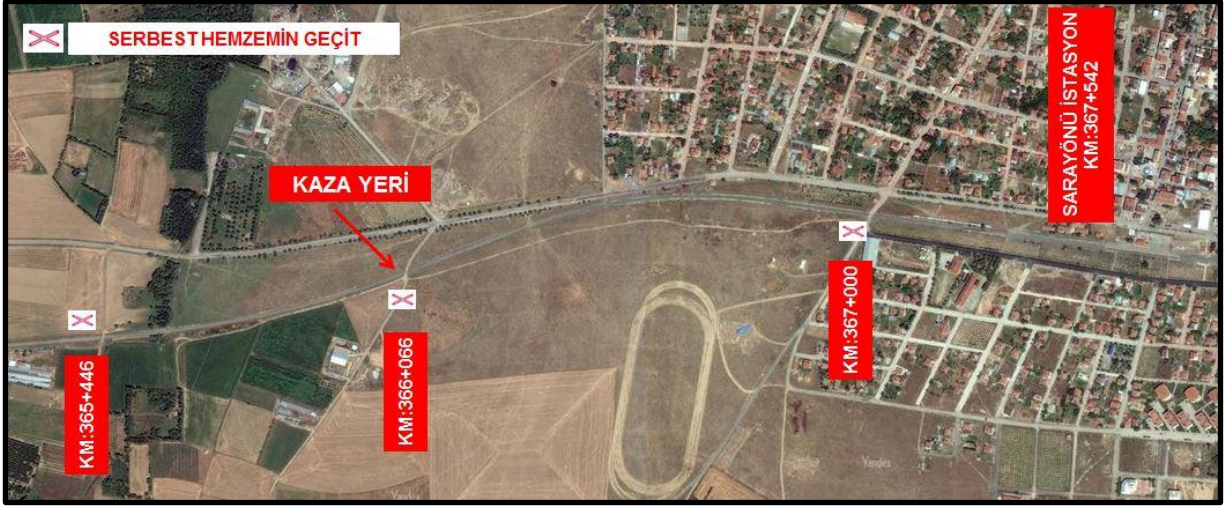
**Resim 4 (Kaza Güzergahındaki Hemzemin Geçitler)**

Kaza yerinin öncesi ve sonrasını kapsayan 1600 metre hat güzergahında üç adet hemzemin geçit bulunmaktadır. Kazanın meydana geldiği hemzemin geçit ile ardışık hemzemin geçitlerin mesafelerinin ilgili maddeye uymadığı değerlendirilmektedir.

**6.1.1.** Ulusal demiryolu altyapı ağında birbirine yakınlığı nedeniyle yönetmeliğe uymayan serbest hemzemin geçitlerin kapatılmasını kolaylaştıracak düzenlemelerin yapılması,

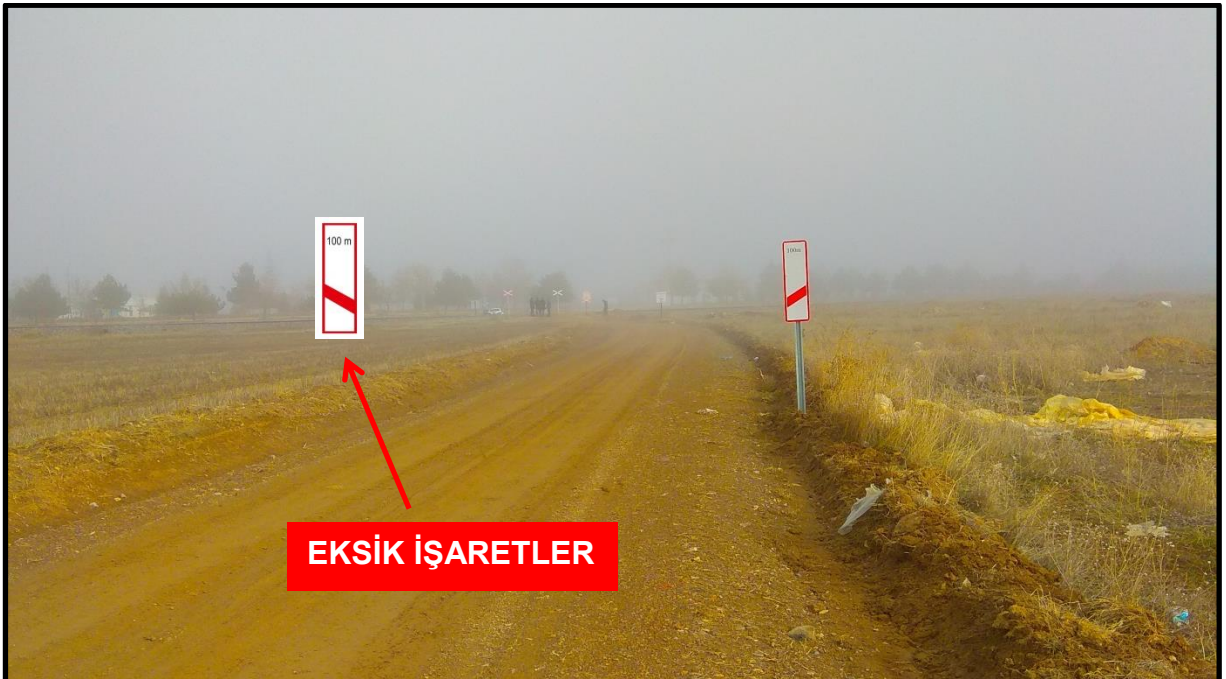
**Resim 5** (T30a İşaret Levhası)

km: 0+100 T30a işareti yolun solunda bulunmamaktadır.

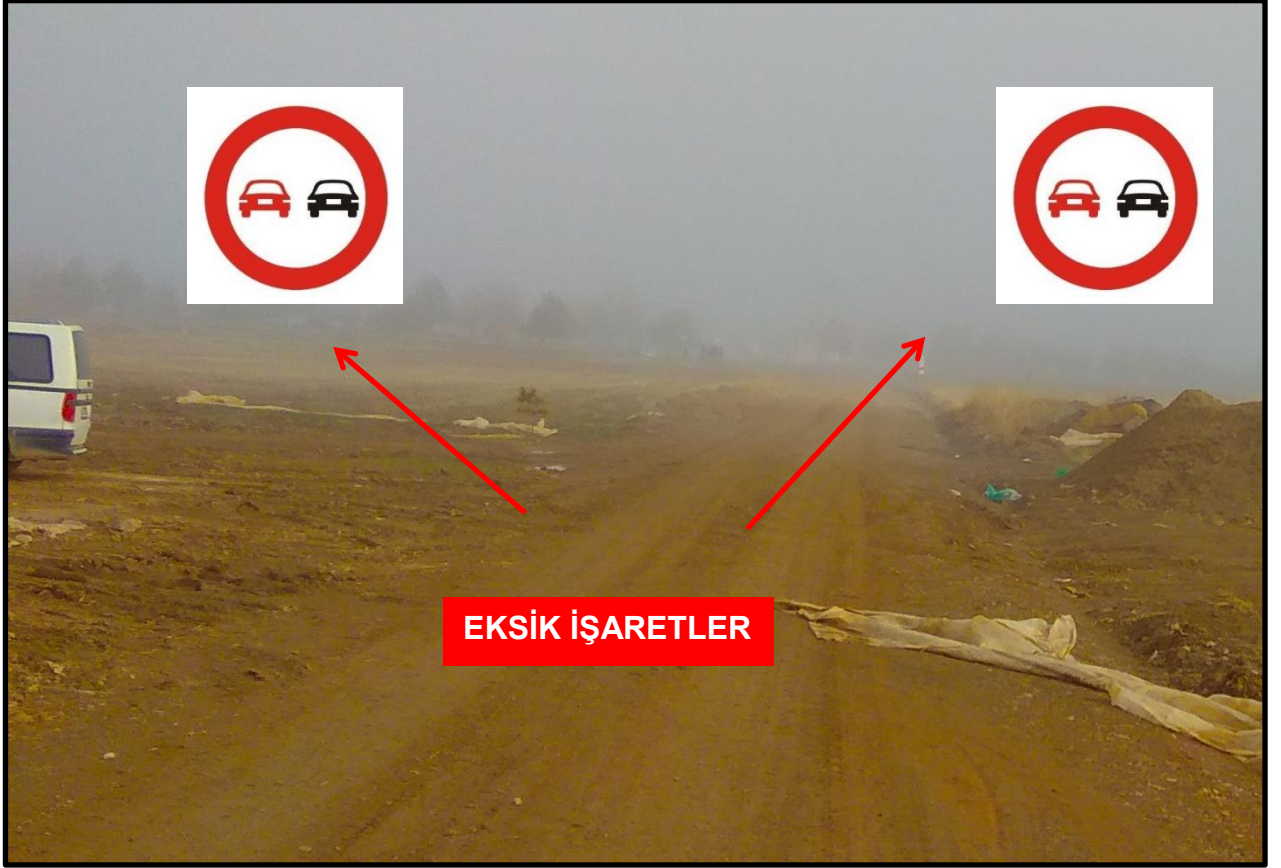
**Resim 6** (TT27 İşaret Levhası)

km: 0+150 TT27 işareti yolun iki tarafında bulunmamaktadır.

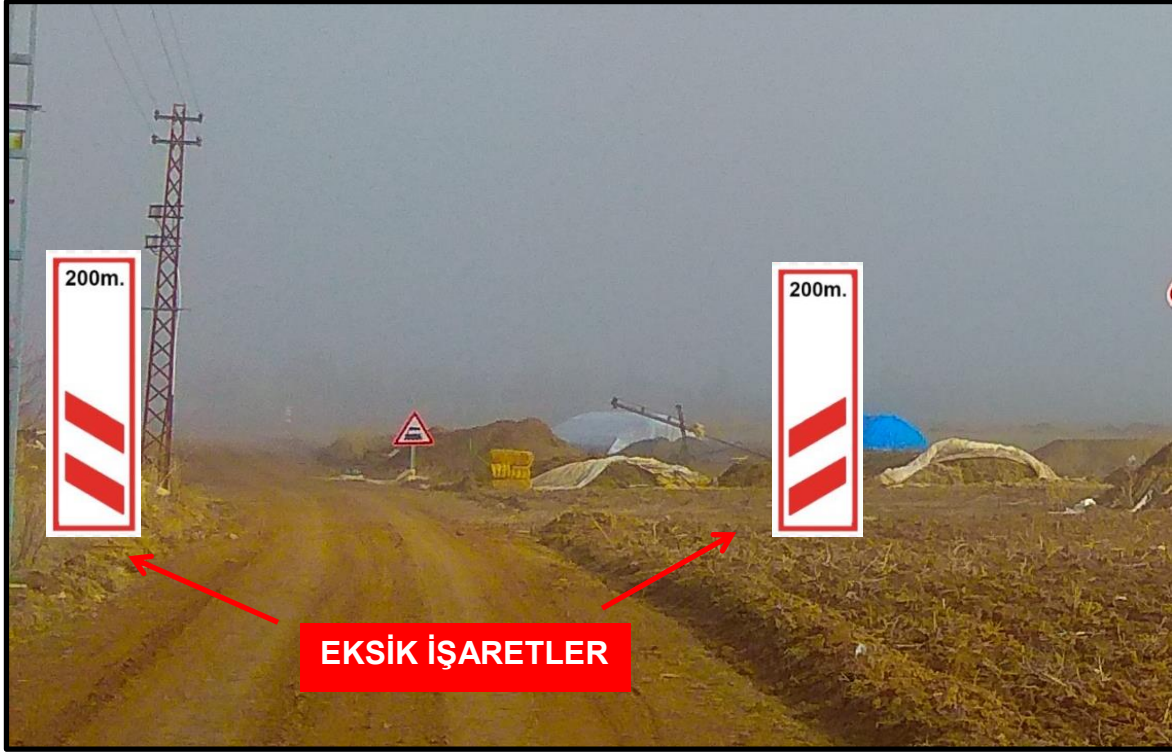
Resim 7 (T29a İşaret Levhası)

km: 0+200 T29a işareti yolun iki tarafında bulunmamaktadır.

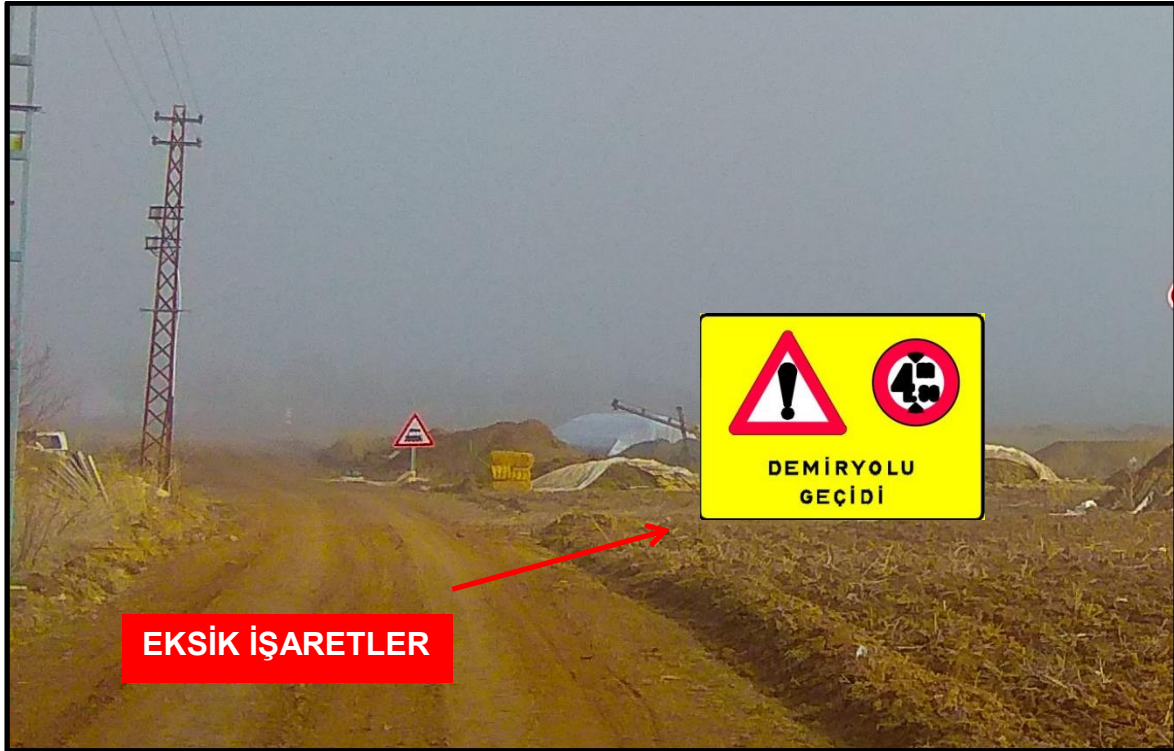
Resim 8 (TT20 ve TT21 İşaret Levhaları)

km: 0+250 TT20 ve TT21 işaretleri bulunmamaktadır.

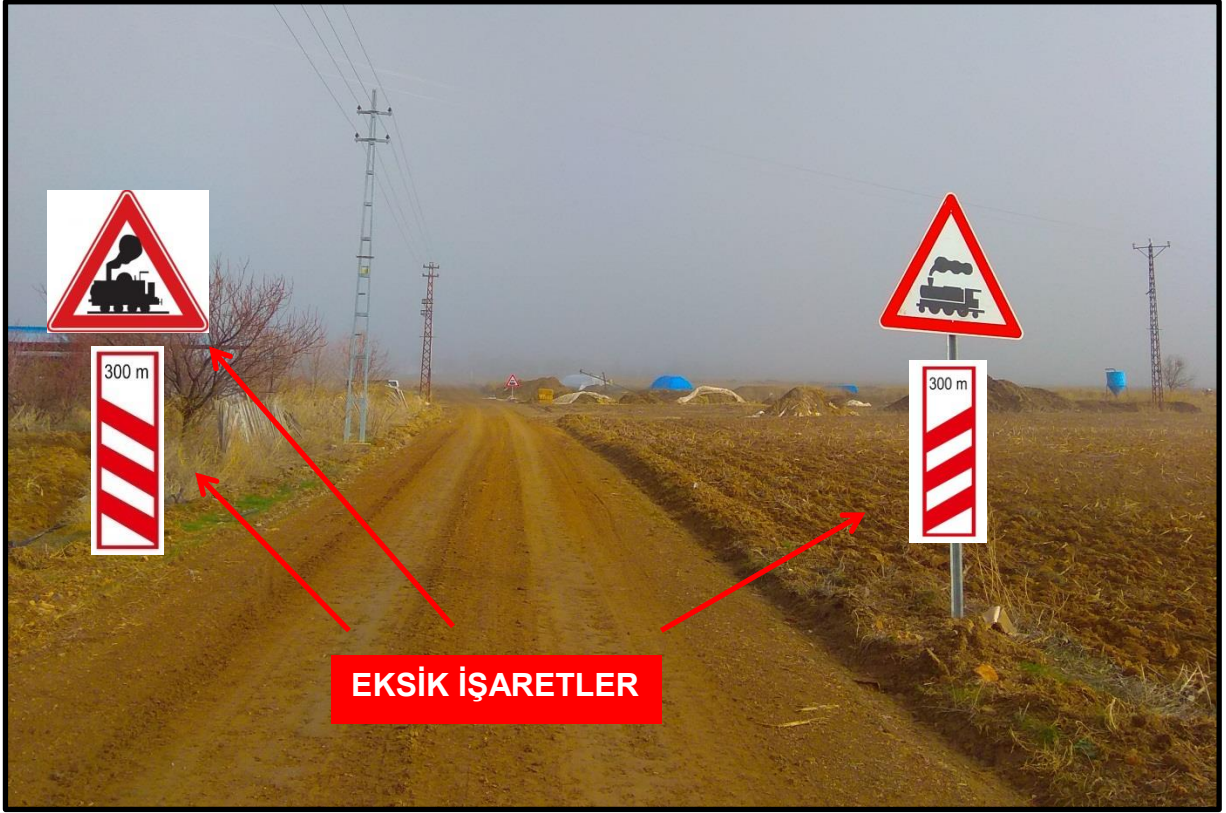
**Resim 9** (T26 ve T28a İşaret Levhaları)

km: 0+300 yolun sağında T28a, solunda T28a ve T26 levhaları bulunmamaktadır.

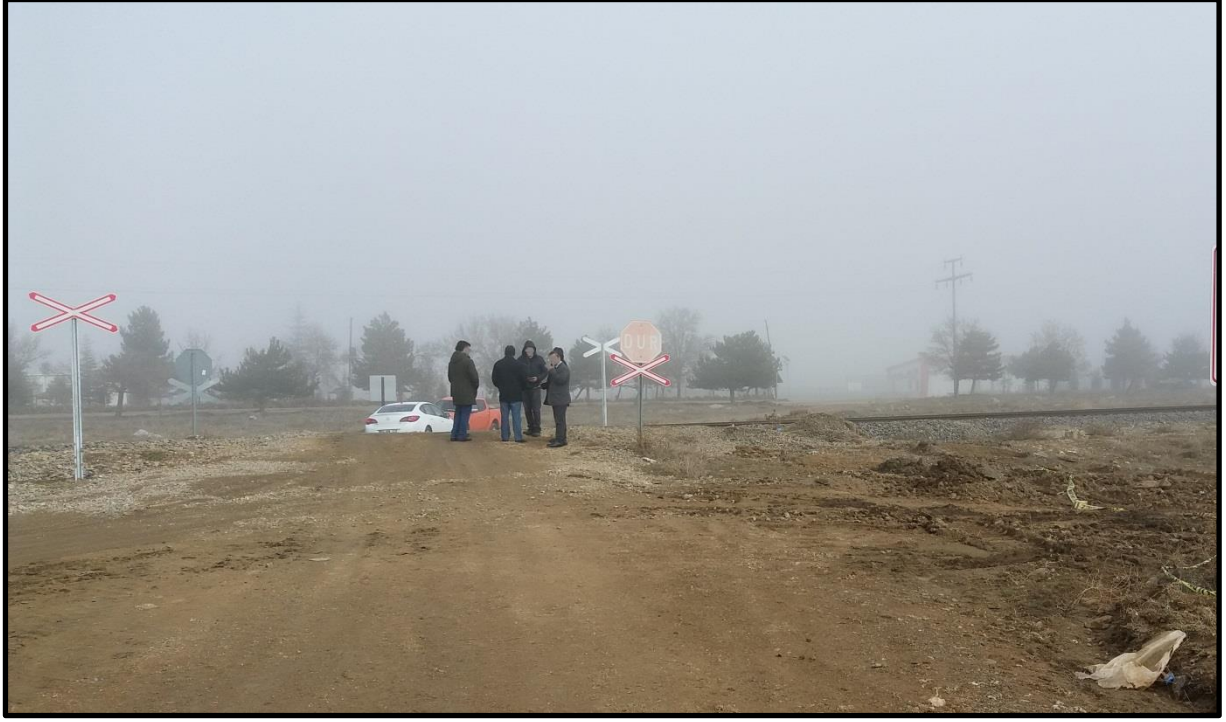
**Resim 10** (Demiryolu-Taşıt yolu seviye farklılıkları)

Yaklaşım yolunun ray üst seviyesiyle aynı seviyede olmadığı değerlendirilmektedir.

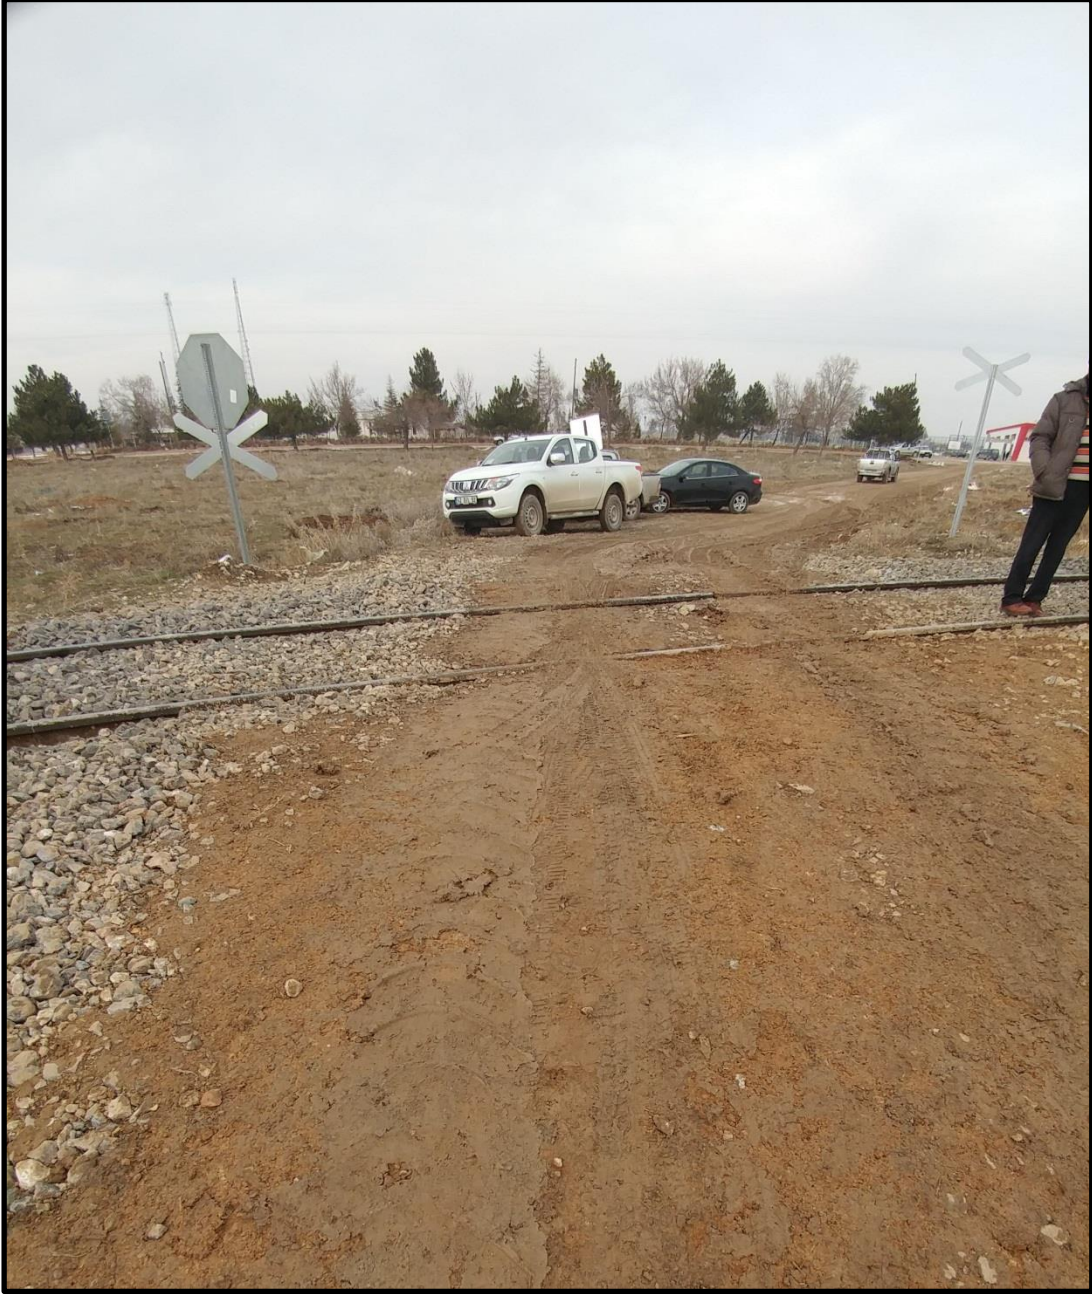
**Resim 11 (DUR Çizgisi ve DUR Yazısı)**

Hemzemin geçidin her iki tarafında DUR levhası mevcut olup, DUR çizgisi ile DUR yazısının olmadığı tespit edilmiştir. Hemzemin geçidin durma işaretleri açısından uygun olmadığı değerlendirilmiştir.

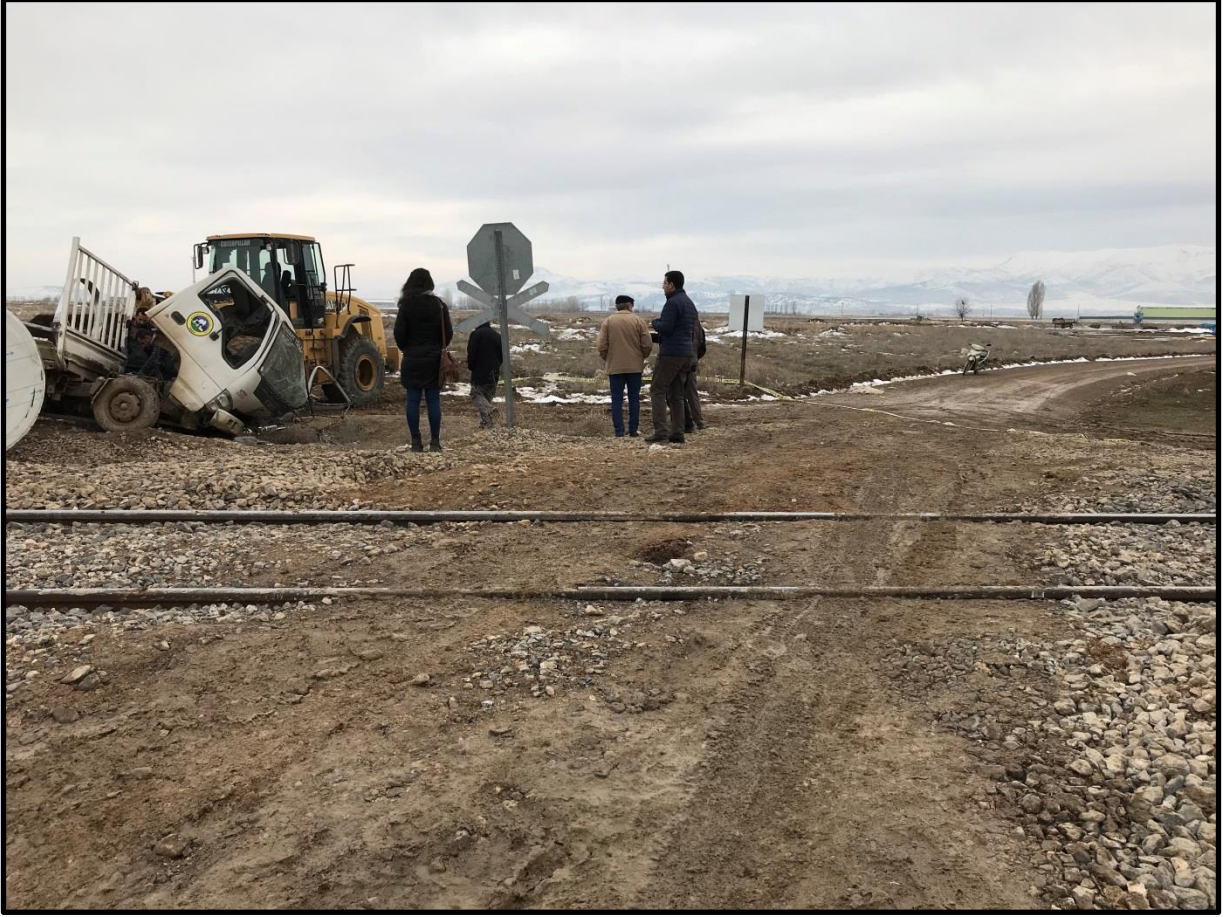
**Resim 12** (Stabilize malzeme kaplama)

Hemzemin geçidin stabilize malzeme ile kaplandığı tespit edilmiştir. Kaplama yönünden mevzuata uyulmadığı değerlendirilmiştir.

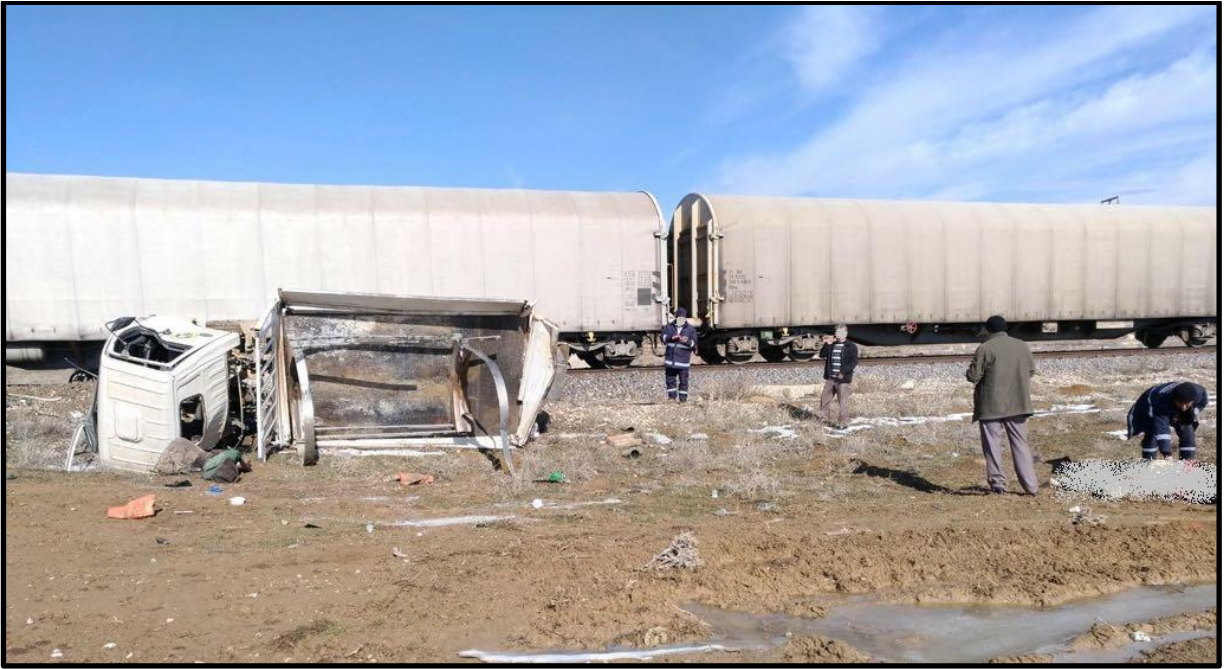
Resim 13 (Kamyonet Enkazı ve Tren Dizisi)

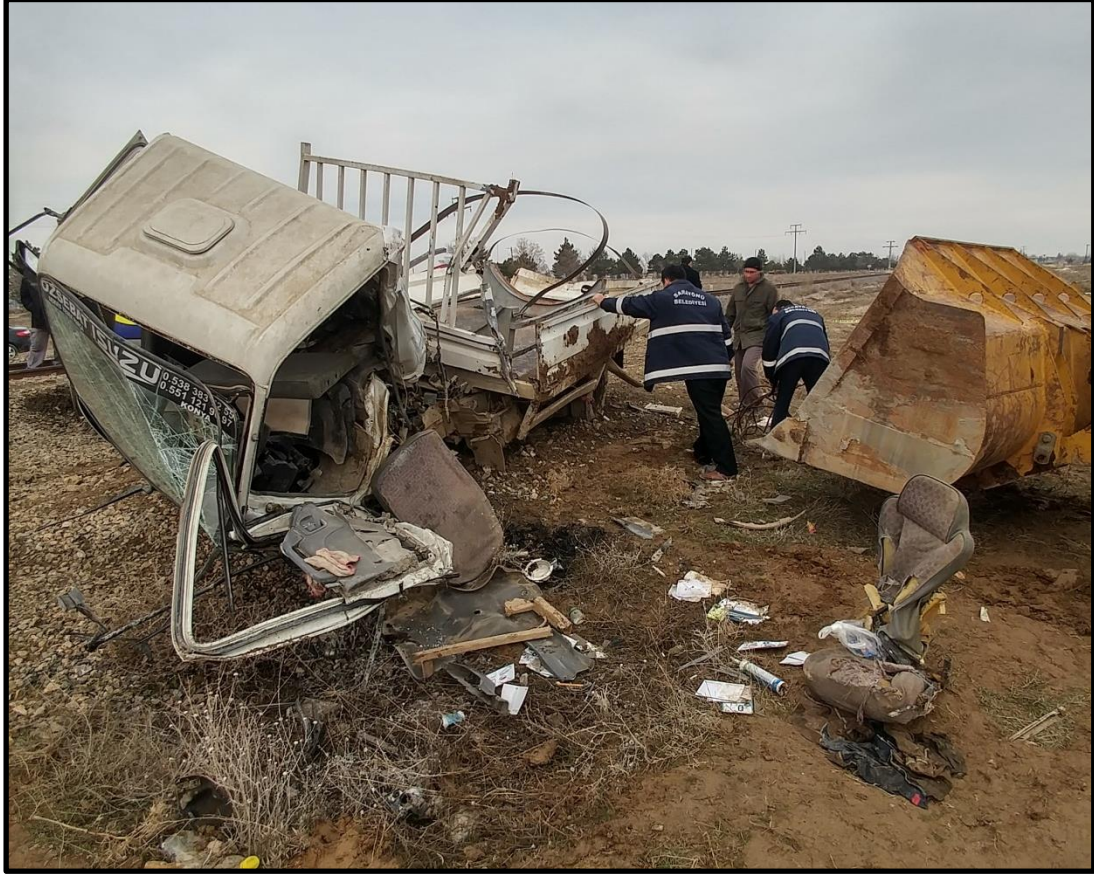
Resim 14 (Kamyonet Enkazi)
