ULAŞIM EMNİYETİ İNCELEME MERKEZİ

HASANÇELEBİ, 63658 YÜK TRENİ İLE MANEVRA DİZİSİ ÇARPIŞMA KAZASI

KAZA İNCELEME RAPORU

05(R-01/2026)

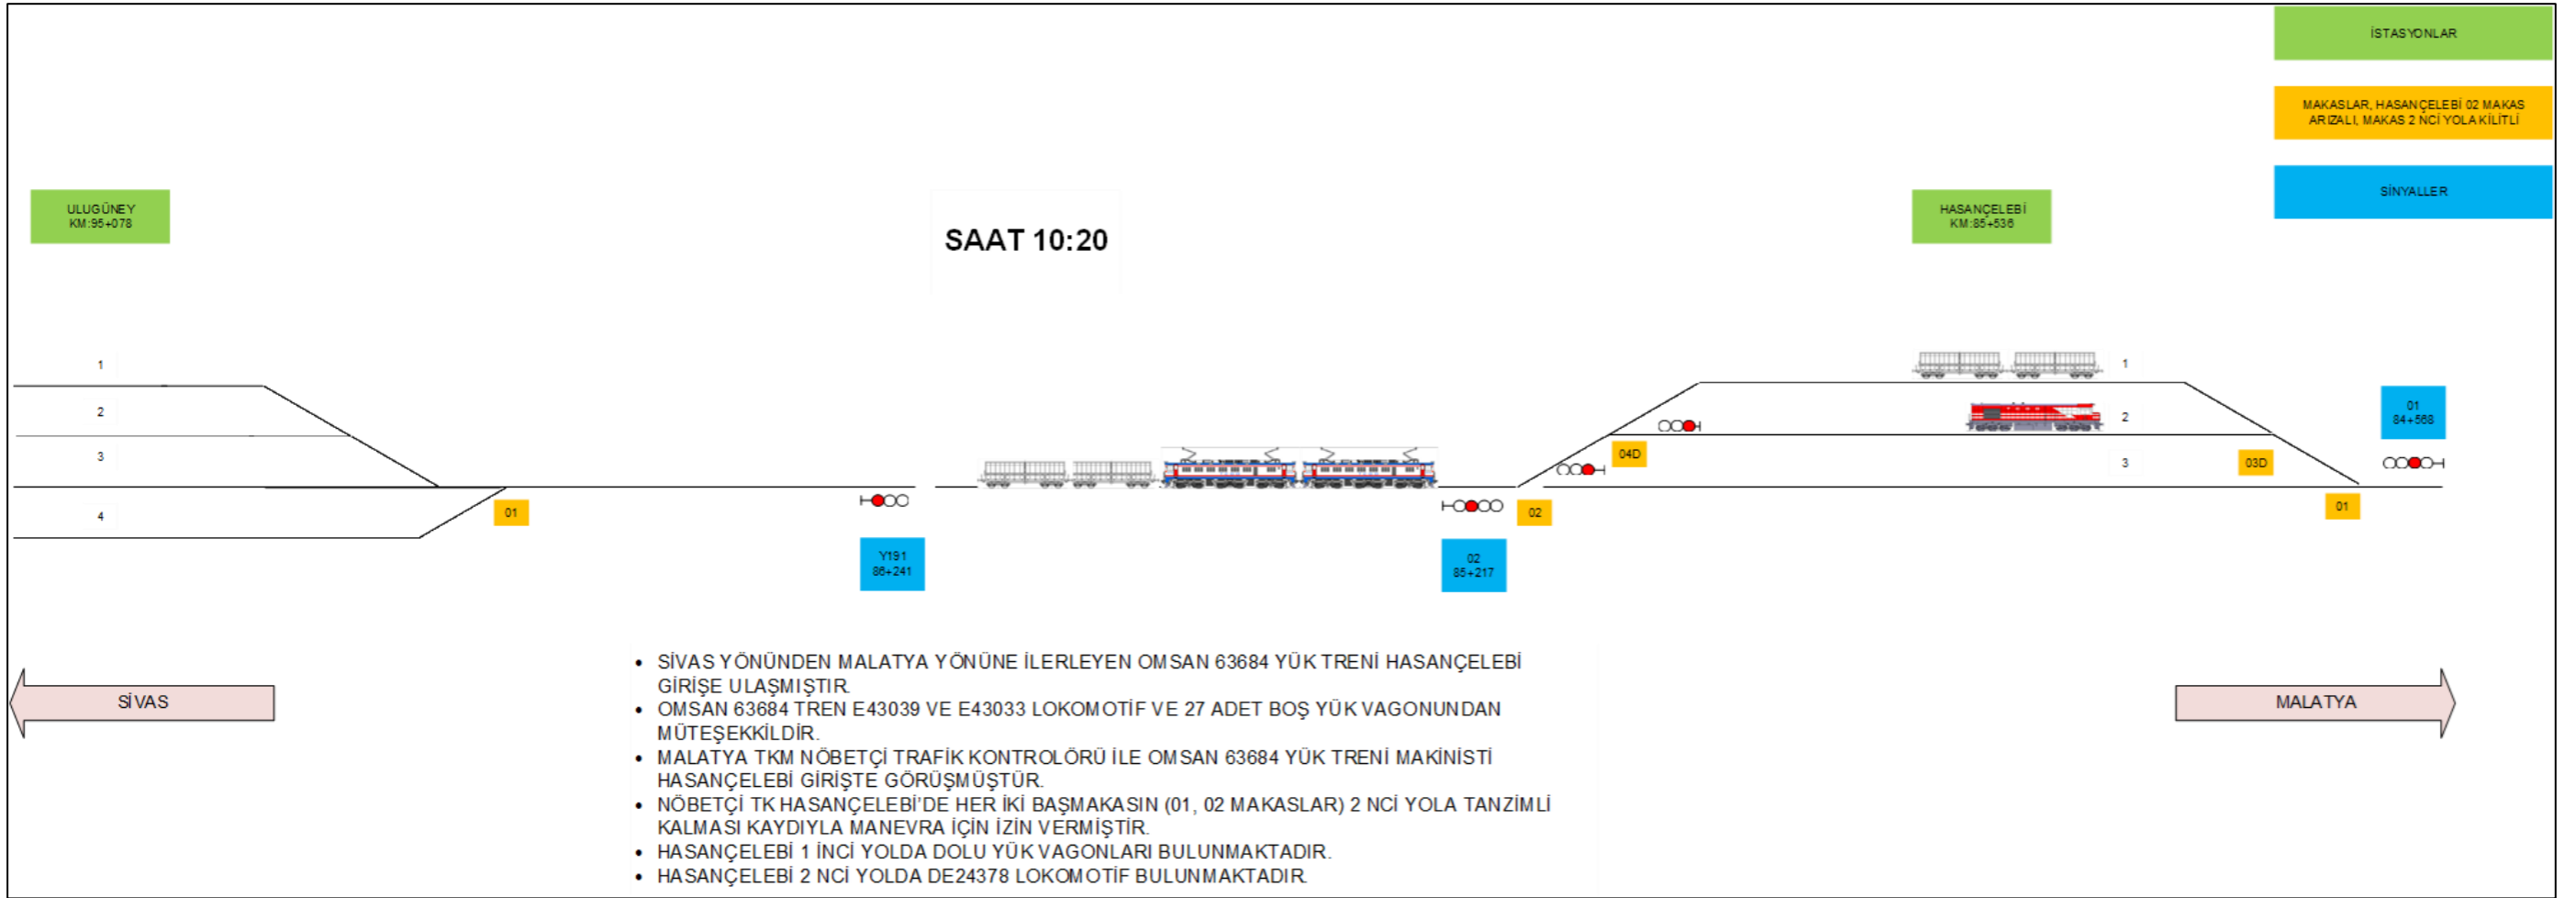
11 10 Eylül 2025 tarihinde saat 10:20'de Sivas yönünden Malatya yönüne ilerleyen OMSAN 63684 yük treni Hasançelebi girişe ulaşmıştır. OMSAN 63684 tren E43039 ve E43033 lokomotif ve 27 adet boş yük vagonundan müteşekkildir. OMSAN 63684 yük treni makinisti cep telefonu ile Malatya TKM trafik kontrolörü ile Hasançelebi girişte görüşmüştür. TK-1 Hasançelebi'de her iki baş makasın (01, 02 makaslar) 2 nci yola tanzimli kalması kaydıyla manevra için izin vermiştir. Hasançelebi 1 inci yolda dolu yük vagonları bulunmaktadır. Hasançelebi 2 nci yolda DE24378 lokomotif bulunmaktadır. TK-2 Ulugüney yerel masadaki görevliye 63658 trenin geçişi için sinyal açması talimatını vermiştir.

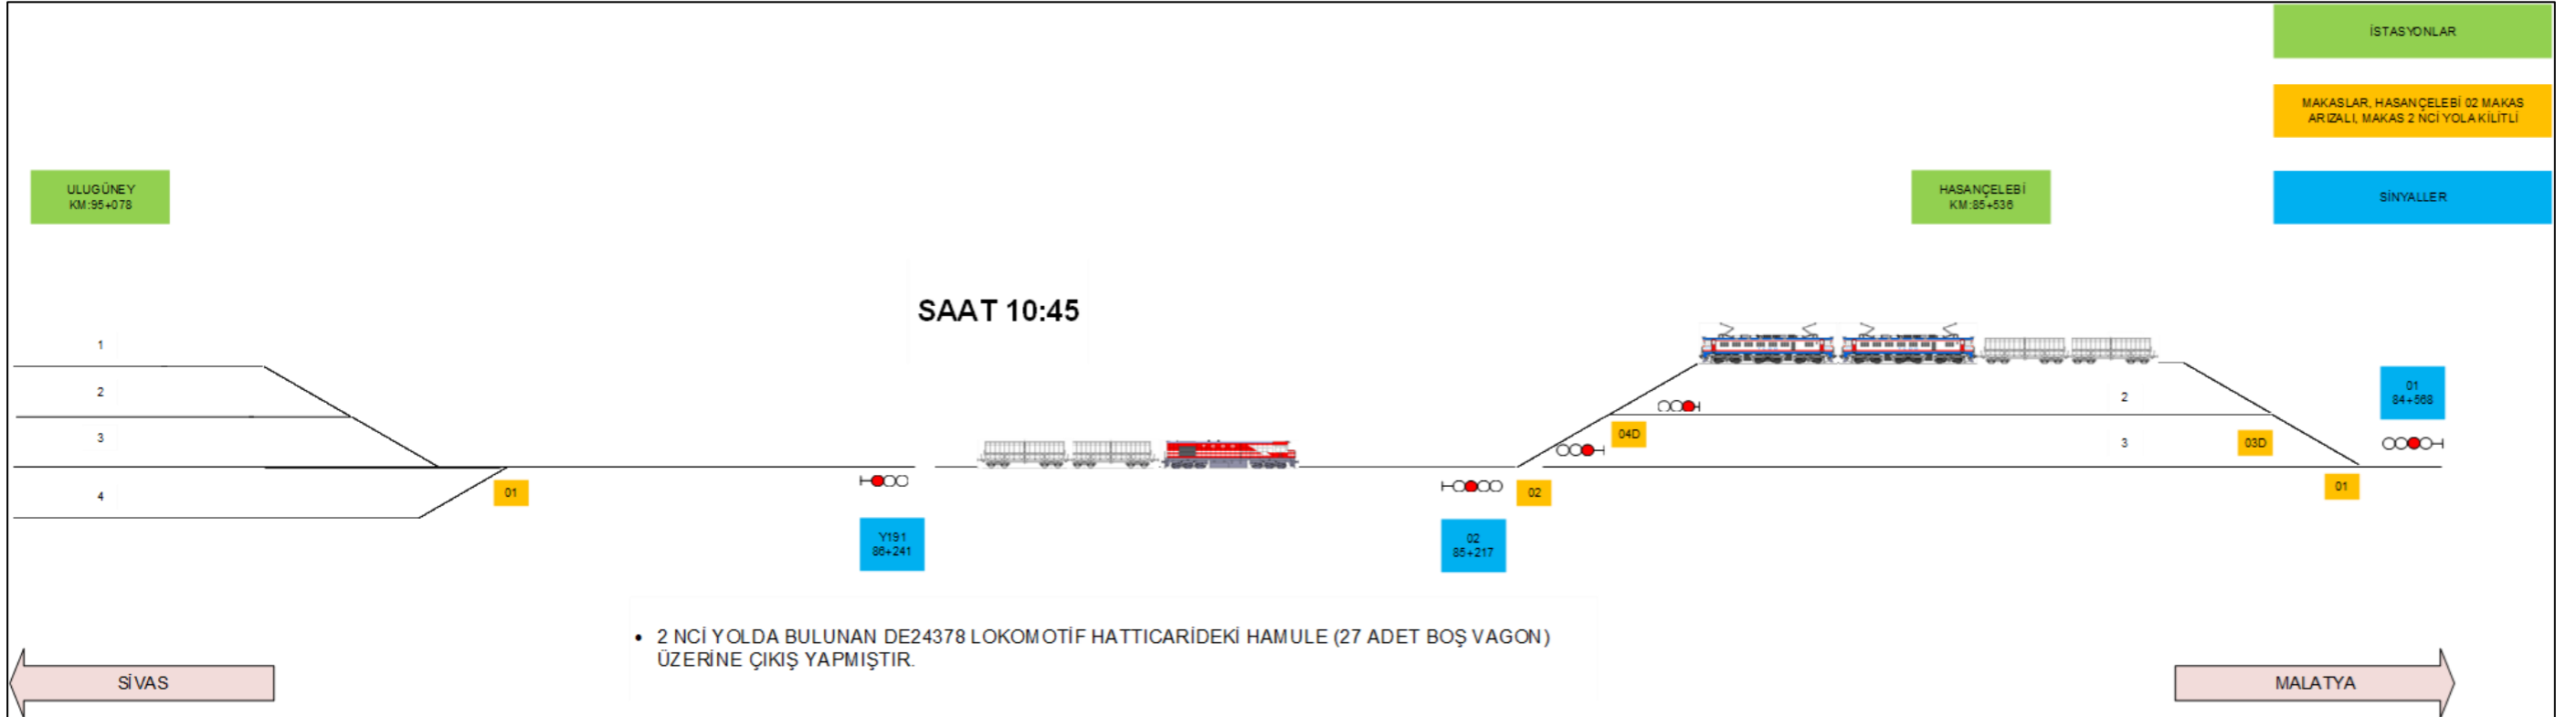
13 Saat 10:45'te 2 nci yolda bulunan DE24378 lokomotif hattı carideki hamule (27 adet boş vagon) üzerine çıkış yapmıştır.

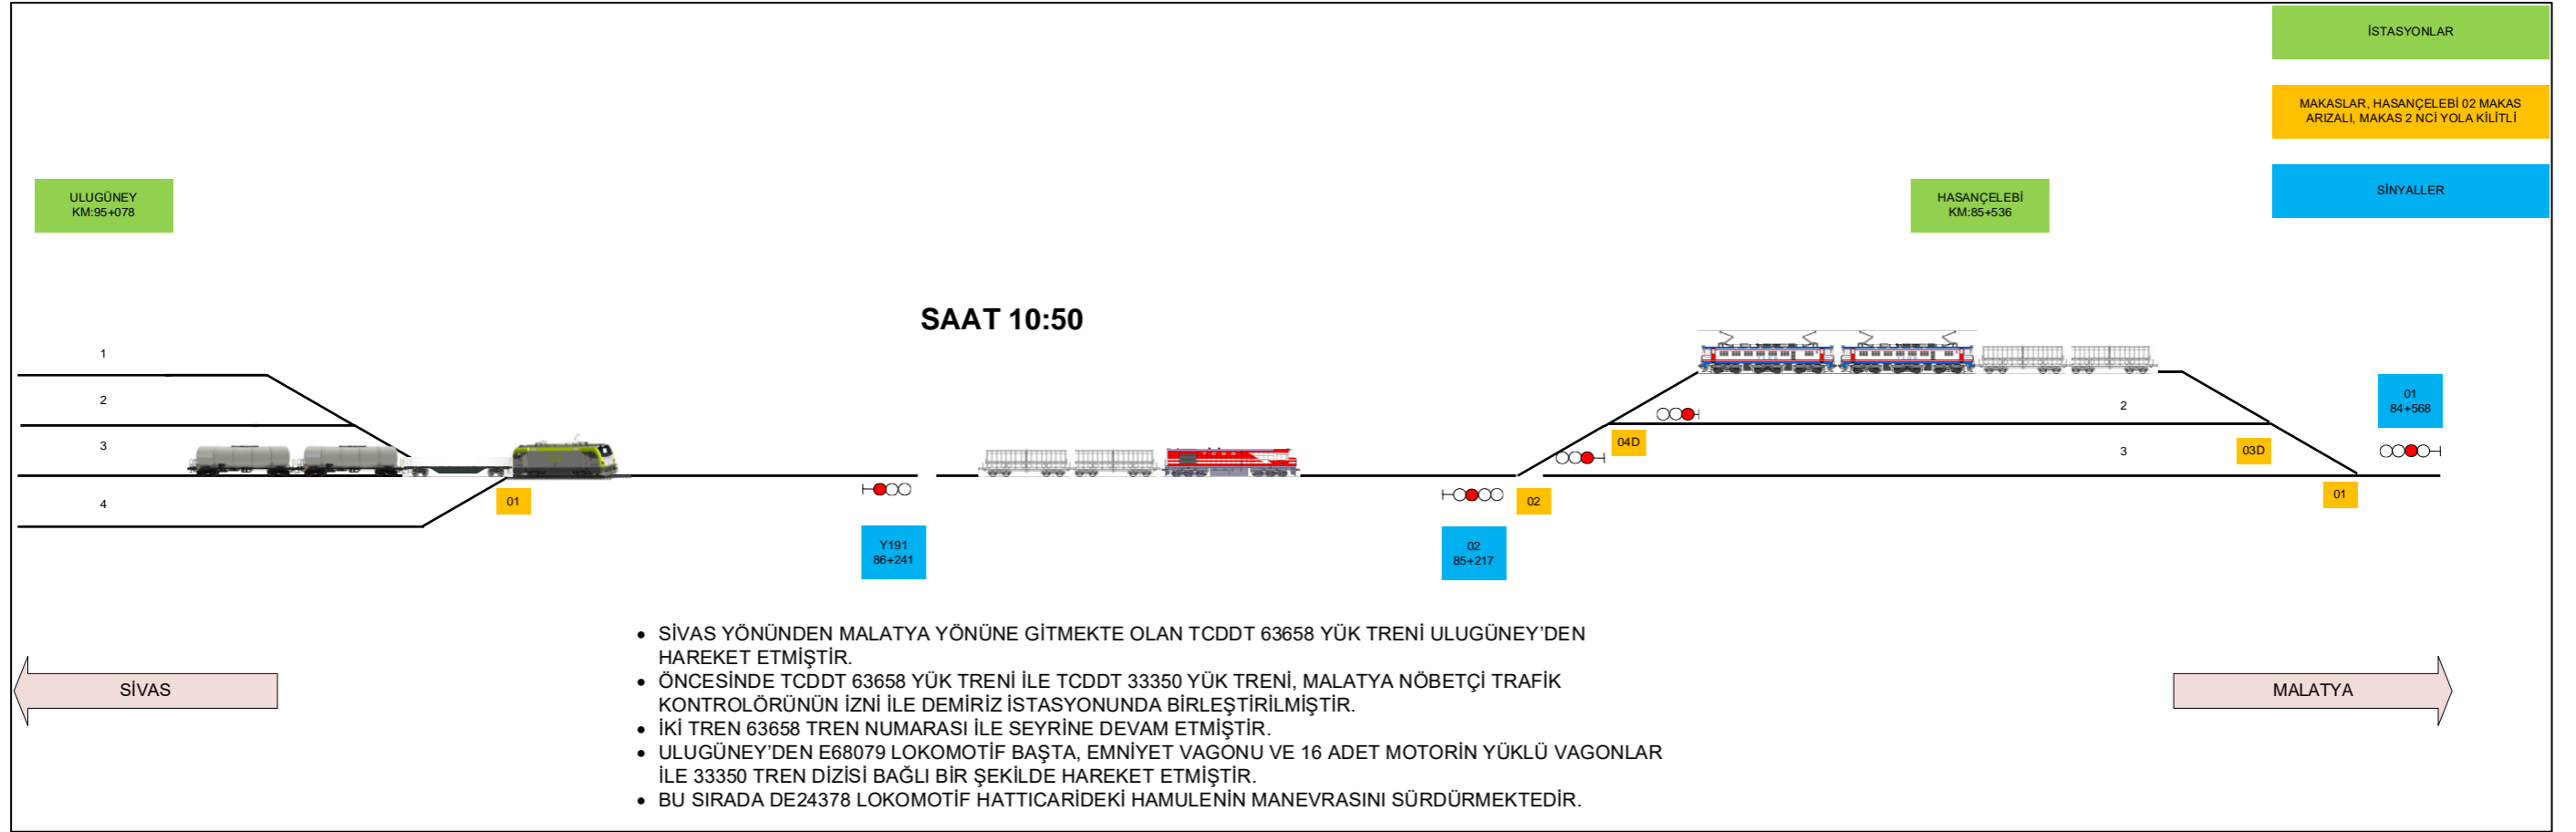
14 Saat 10:50'de Sivas yönünden Malatya yönüne gitmekte olan TCDDT 63658 yük treni Ulugüney'den hareket etmiştir. Öncesinde TCDDT 63658 yük treni ile TCDDT 33350 yük treni, Malatya TK'nın izni ile Demirizşehitleri istasyonunda birleştirilmiştir. İki tren 63658 tren numarası ile seyrine devam etmiştir. Ulugüney'den E68079 lokomotif başta, emniyet vagonu ve 16 adet motorin yüklü vagon ile 33350 tren dizisi bağlı bir şekilde hareket etmiştir. Bu sırada DE24378 lokomotif hattı carideki hamulenin manevrasını sürdürmektedir.

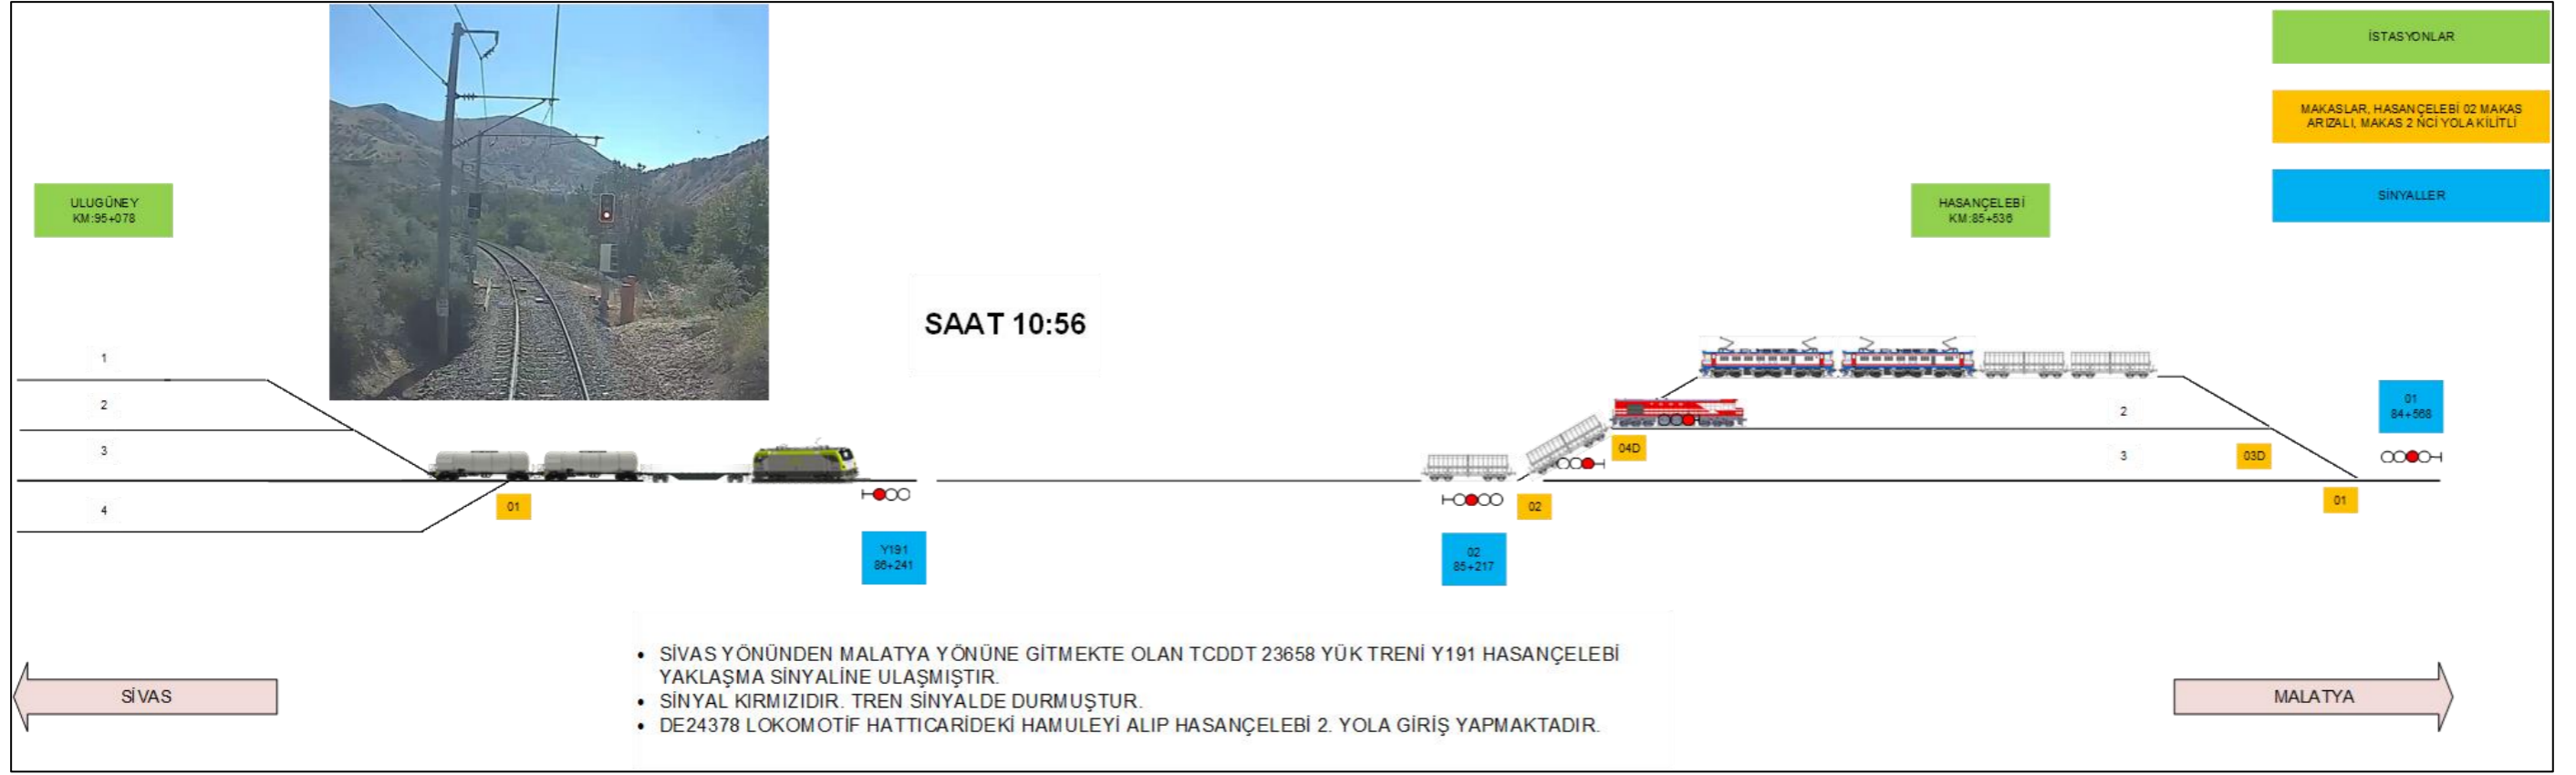
15 Saat 10:56'da Sivas yönünden Malatya yönüne gitmekte olan TCDDT 23658 yük treni Y191 Hasancelebi yaklaşma sinyaline ulaşmıştır. Sinyalin kırmızı olması nedeniyle tren sinyalde durmuştur. Bu sırada DE24378 lokomotif hattı carideki hamuleyi alıp Hasancelebi 2. yola giriş yapmaktadır.

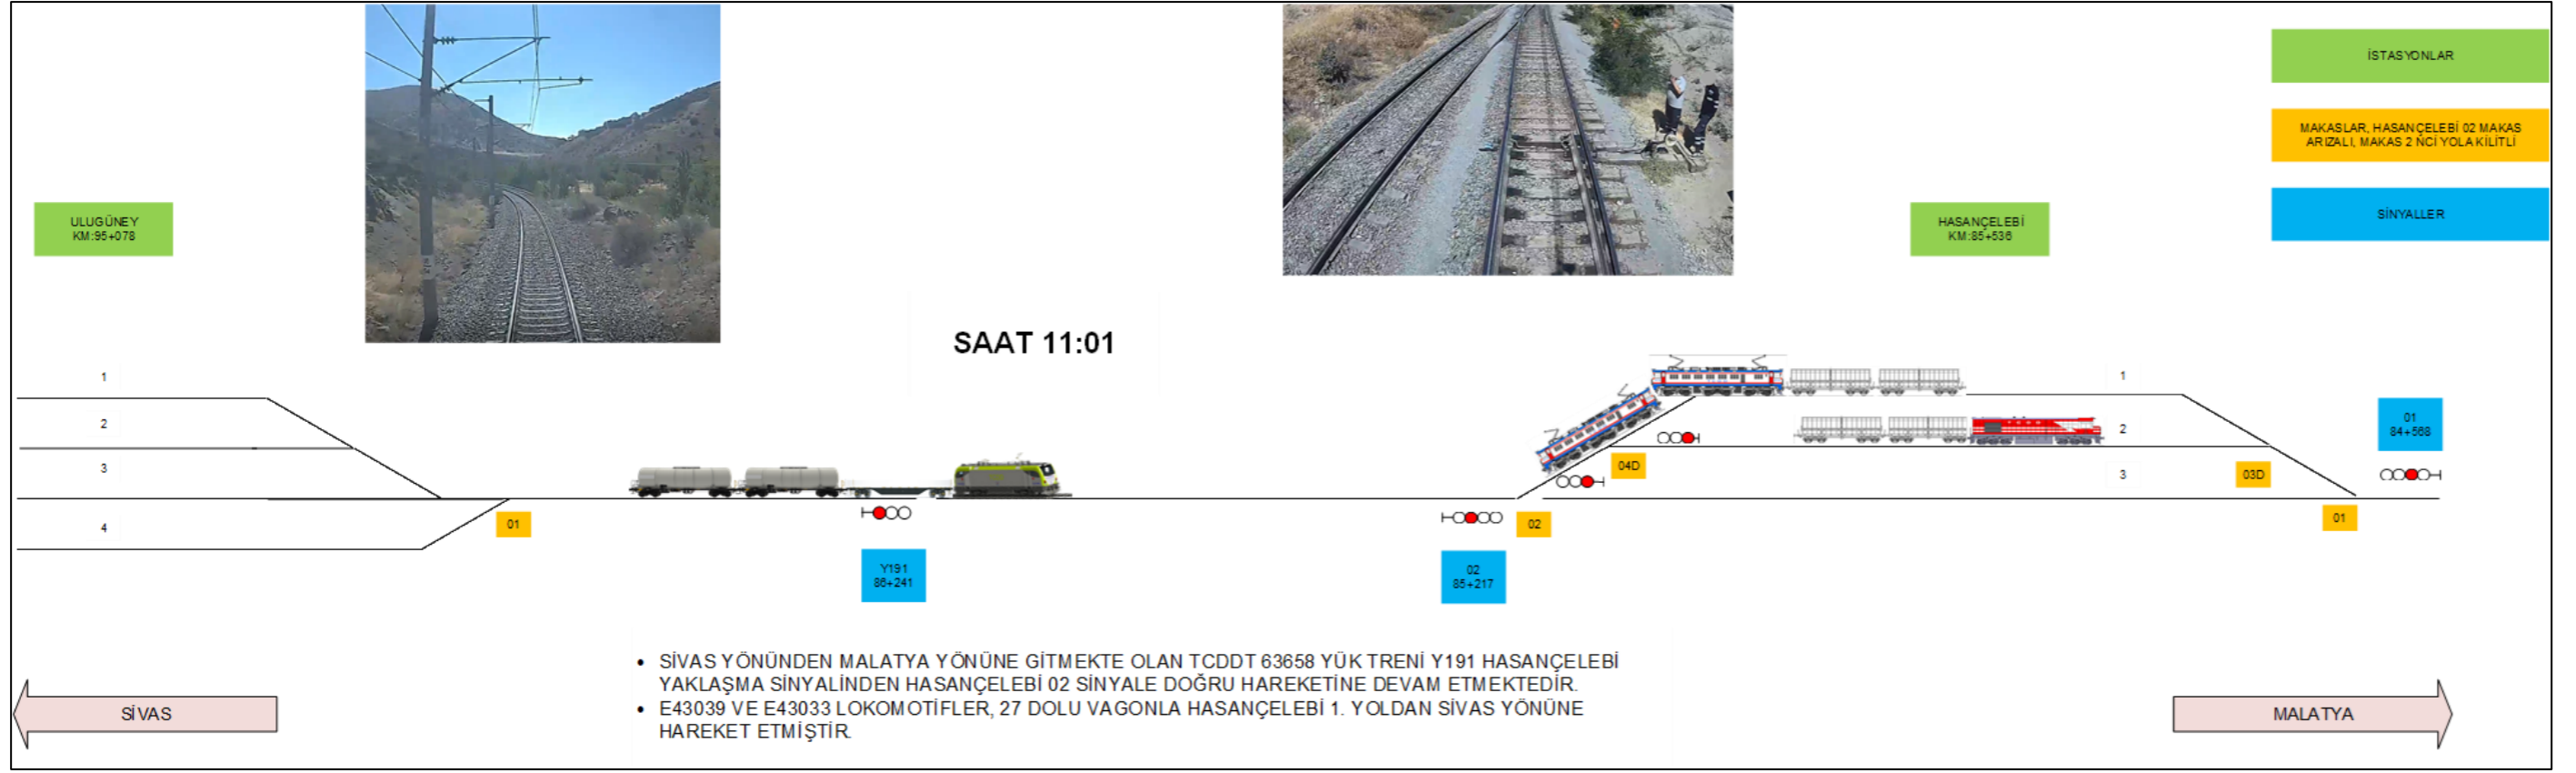
17 Sivas yönünden Malatya yönüne gitmekte olan TCDDT 63658 yük treni Y191 Hasaeplebi yaklařma sinyalinden Hasaeplebi 02 sinyale dođru hareketine devam etmektedir. E43039 ve E43033 lokomotifler tek tren makinisti kabinde diđer makas bařındayken, 27 dolu vagonla Hasaeplebi 1. yoldan Sivas yönüne hareket etmiřtir.

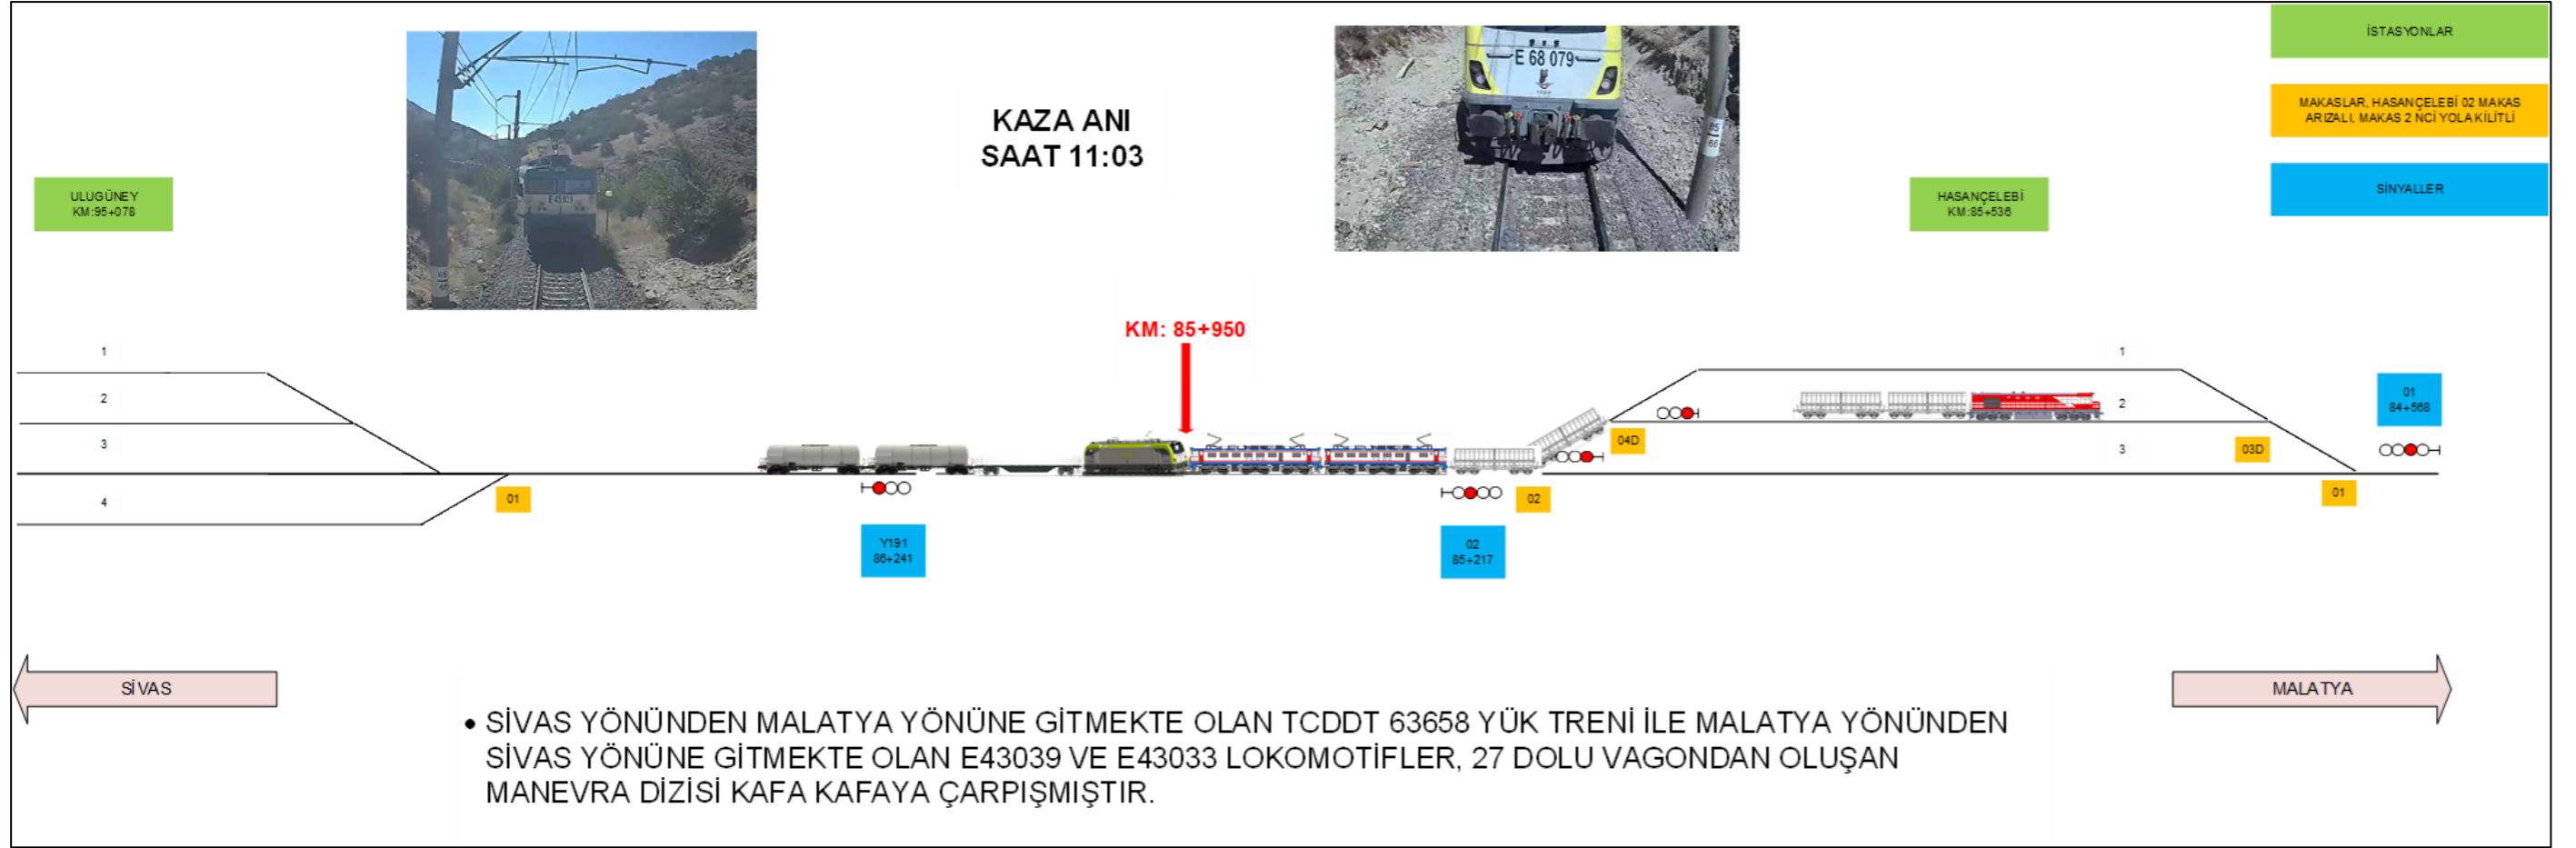
18 Sivas yönünden Malatya yönüne gitmekte olan TCDDT 63658 yük treni ile Malatya yönünden Sivas yönüne gitmekte olan E43039 ve E43033 lokomotifler, 27 dolu vagonla oluşan manevra dizisi kafa kafaya çarpışmıştır.

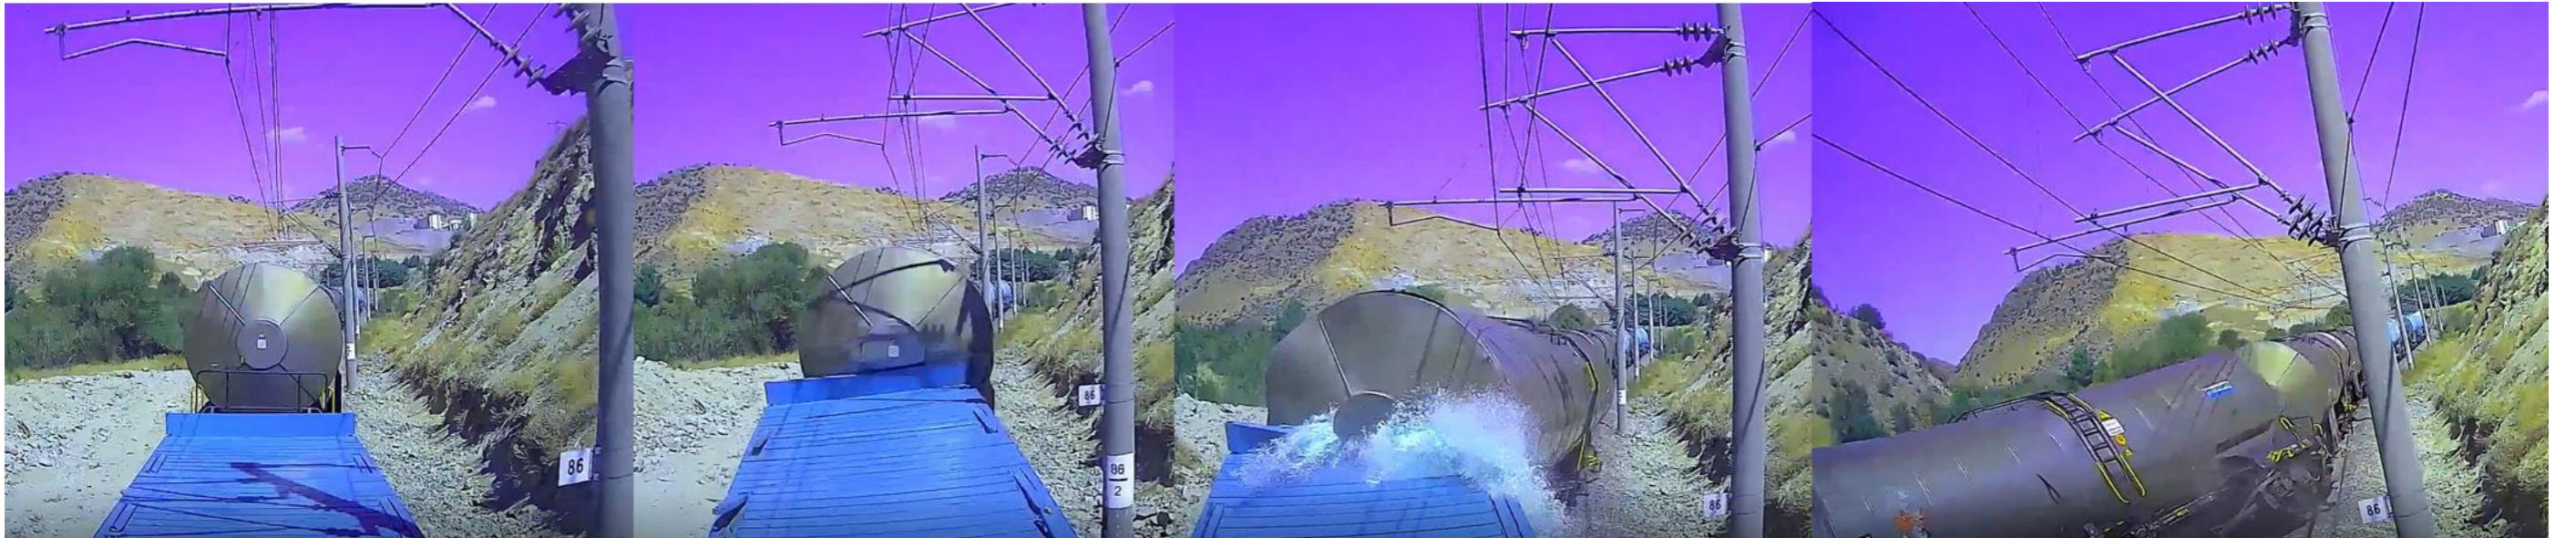
Şekil 3 E68079 lokomotif arka kamerasından kaza anı

19 Çarpışma sonrası her iki tren de birbirlerinin hızını sönmüleyip durmuştur. E43039, E43033 lokomotifler ve bağlı manevra dizisinde deray meydana gelmemiştir. 63658 trenin E68079 lokomotif kütesinin etkisiyle durmuş ancak çarpışmadan doğan kuvvet; % 17 eğimli güzergahtan aşağı yönlü hareket eden trenin ilk sırasındaki 3175 4701181-5 nolu emniyet vagonu arka kısmı ile 31757834 019-0 nolu sarnıç vagonunun ön kısmını sıçratmış, emniyet vagonunun sarnıç çeperinin yırtılması sonucu motorinin dökülmesine neden olmuştur. Her iki vagon da deray ederek seyir yönüne göre hattın sağına devrilmiştir.

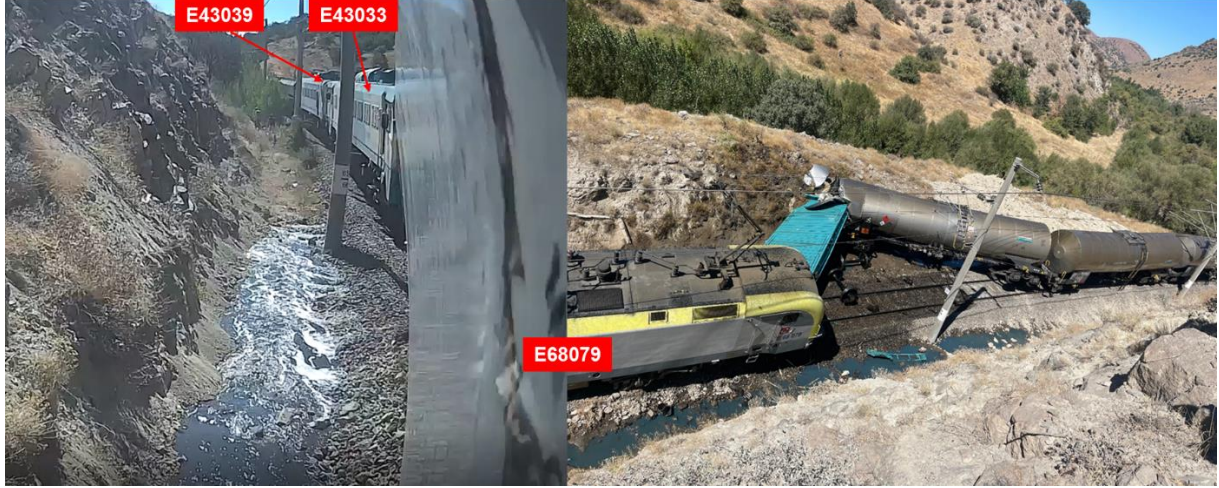
Şekil 4 Kaza yeri genel görünüm

20 Kazanın ardından tren makinistleri 112 acil servise, Malatya Trafik Kumanda Merkezine bildirim yapmışlardır. Yangın riskine karşı lokomotiflerden inerek kaza yerinden uzaklaşmışlardır. Sarnıç vagonundaki yaklaşık 60 ton motorin hatta dökülmüş ve yolun solunda küçük bir akıntı oluşturmuştur.

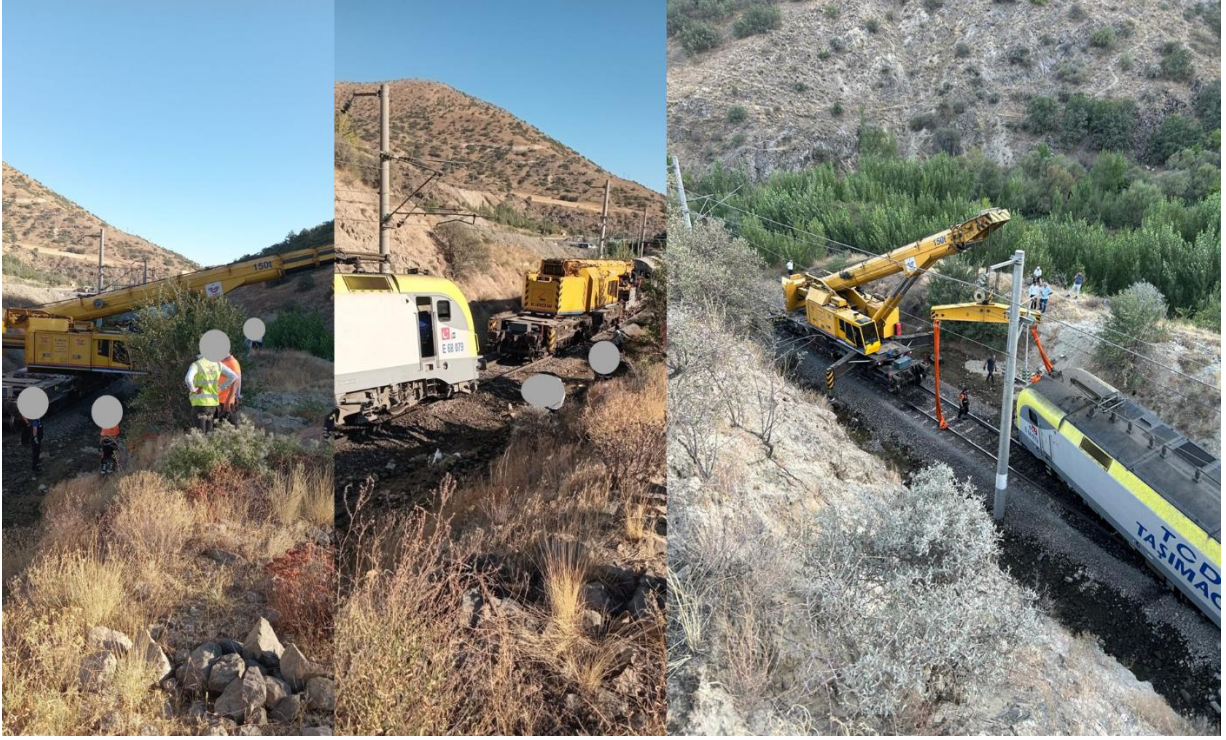
Şekil 5 Deray kaldırma çalışmaları

22 İmdat ekibi Malatya'dan 13:35'te hareket etmiş, 16:00'da kaza yerine ulaşarak deray kaldırma çalışmalarına başlanmıştır. Sivas'tan gelen diğer imdat ekibi ise 11 Eylül 2025 tarihinde saat 02:30'da kaza yerine ulaşarak deray kaldırma çalışmalarına katılmıştır. Deraylı E68079 lokomotif askıya alınarak saat 16:10'da Hasançelebi 1. yola çekilmiştir. 3175 4701181-5 emniyet vagonu, başka bir platform tipi vagona yüklenerek Hasançelebi istasyonuna çekilmiştir. 11 Eylül 2025 tarihinde kaza nedeniyle kapalı olan Ulugüney-Hasançelebi arasındaki yol saat 21:30'da dizel işletmeciliğe açılmıştır.

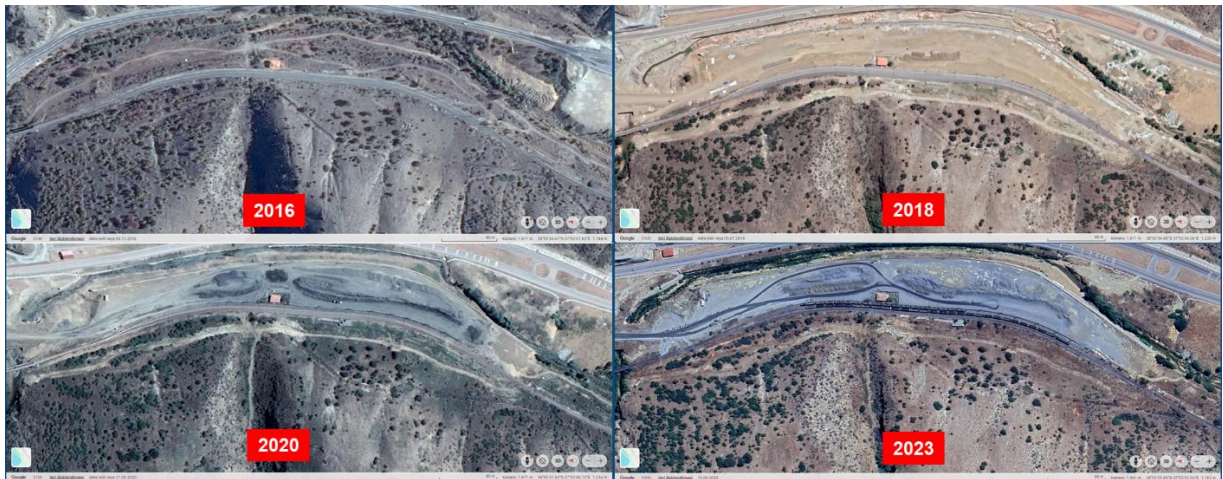
řekil 10 Hasacelebi Saydingi Genel Uydu Grnm

86 Google Earth'ten temin edilen Hasacelebi Saydingindeki 2016 yılından gnmze deęişimler ařaęıdaki grseldedir. Maden faaliyetleri bařlarken TSİ binası arkasındaki doęal arazi dolum sahasına dnřtrlmřtr. İstasyon yol ve makas sayılarında veya yol uzunluklarında herhangi bir artıř grlmemektedir.

96 Statik Altyapı- Dinamik Risk atıřması (Sistemik Zorlanma): Hasacelebi'deki altyapı imkanları, teknik emniyet bariyerleri (sinyalizasyon, yol ve makas sayıları, yol uzunlukları bkz. paragraf 86) ve personel alıřma rejimleri (sabit nbet sistemi) deęiřmezken; bu sabit kapasite zerinden ynetilen tren trafięi ve manevra sıklıęı 2018 yılından itibaren dramatik řekilde artırılmıřtır. Rasmussen'in Dinamik Emniyet Modeli³ uyarınca; ekonomik ve operasyonel baskılar, sistemi "emniyetli alıřma blgesinden" ıkararak, fark edilmesi g bir řekilde "bařarısızlık sınırına" (boundary of failure) doęru itmiřtir. TK, mevcut statik imkanlarla bu yeni ve dinamik risk profilini ynetmeye zorlanmaktadır.

- Hasacelebi istasyonunda manevra dizilerinin dolum ve teşkil işlemleri sırasında hattı cari ve OS bölgelerini meşgul etmesini önleyecek; faydalı yol uzunluklarının artırılması, manevra sahasının ana hattan fiziksel olarak tecrit edilmesi (emniyet yolu ilavesi) veya bu yoğunluğu yönetecek teknolojik bir trafik emniyet bariyerinin (sinyalizasyon/otomasyon entegrasyonu) tesisi hususunda teknik bir yatırım planlamasının yapılması. (DAİ/ET6)
