ULAŞIM EMNİYETİ İNCELEME MERKEZİ

HASANÇELEBİ, 63658 YÜK TRENİ İLE MANEVRA DİZİSİ ÇARPIŞMA KAZASI

KAZA İNCELEME RAPORU

05(R-01/2026)

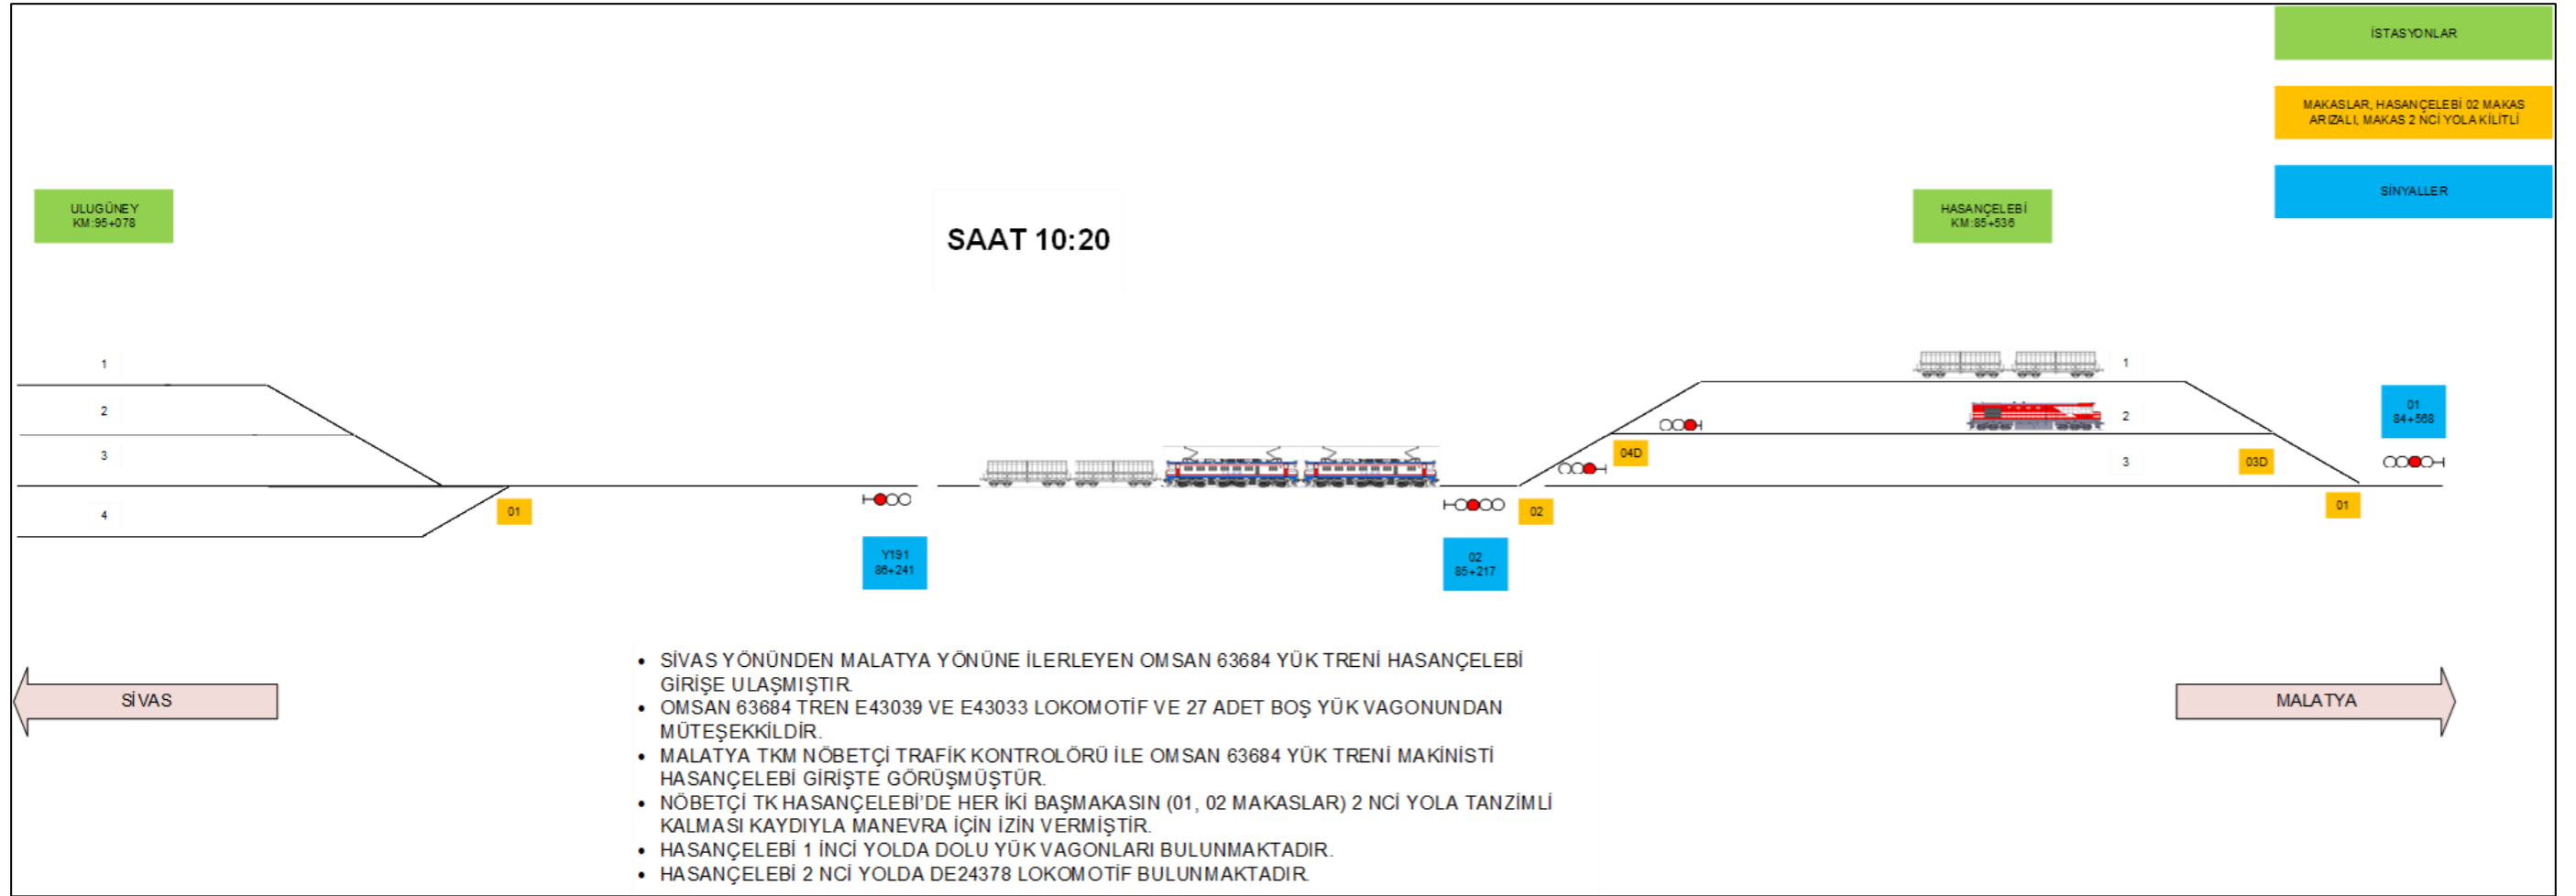
11 10 Eylül 2025 tarihinde saat 10:20'de Sivas yönünden Malatya yönüne ilerleyen OMSAN 63684 yük treni Hasançelebi girişe ulaşmıştır. OMSAN 63684 tren E43039 ve E43033 lokomotif ve 27 adet boş yük vagonundan müteşekkildir. OMSAN 63684 yük treni makinisti cep telefonu ile Malatya TKM trafik kontrolörü ile Hasançelebi girişte görüşmüştür. TK-1 Hasançelebi'de her iki baş makasın (01, 02 makaslar) 2 nci yola tanzimli kalması kaydıyla manevra için izin vermiştir. Hasançelebi 1 inci yolda dolu yük vagonları bulunmaktadır. Hasançelebi 2 nci yolda DE24378 lokomotif bulunmaktadır. TK-2 Ulugüney yerel masadaki görevliye 63658 trenin geçişi için sinyal açması talimatını vermiştir.

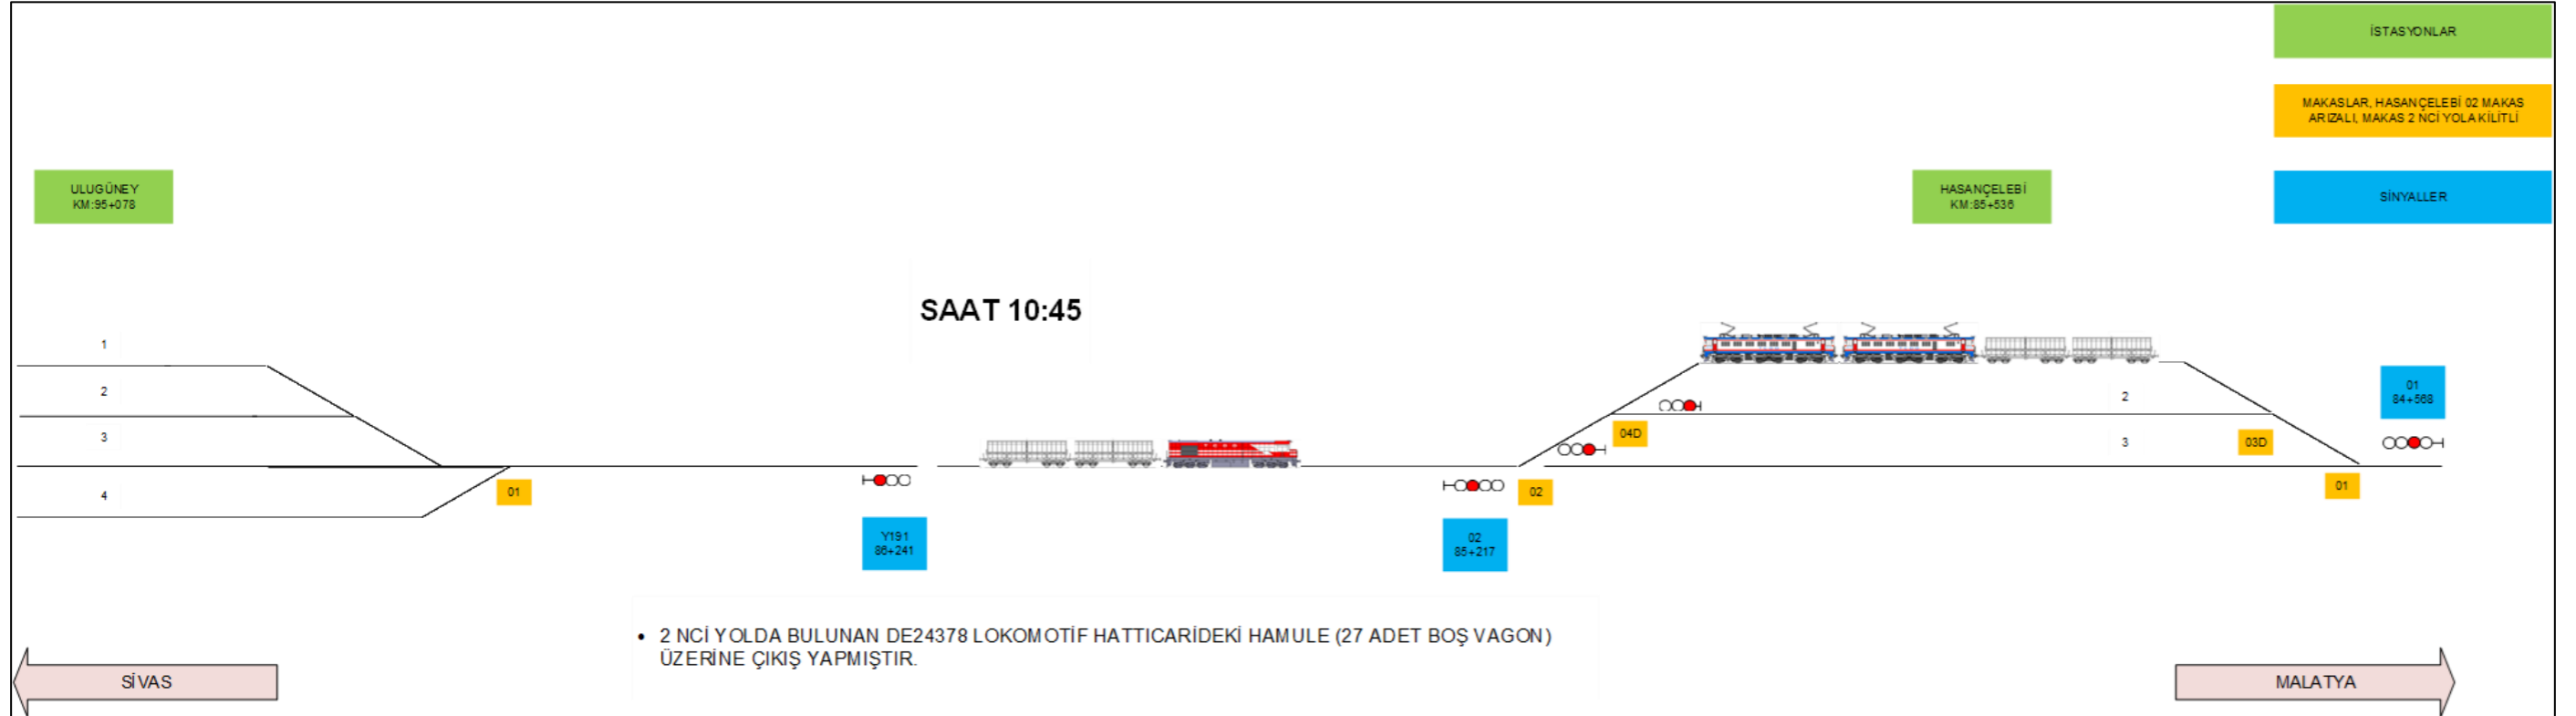
13 Saat 10:45'te 2 nci yolda bulunan DE24378 lokomotif hattı carideki hamule (27 adet boş vagon) üzerine çıkış yapmıştır.

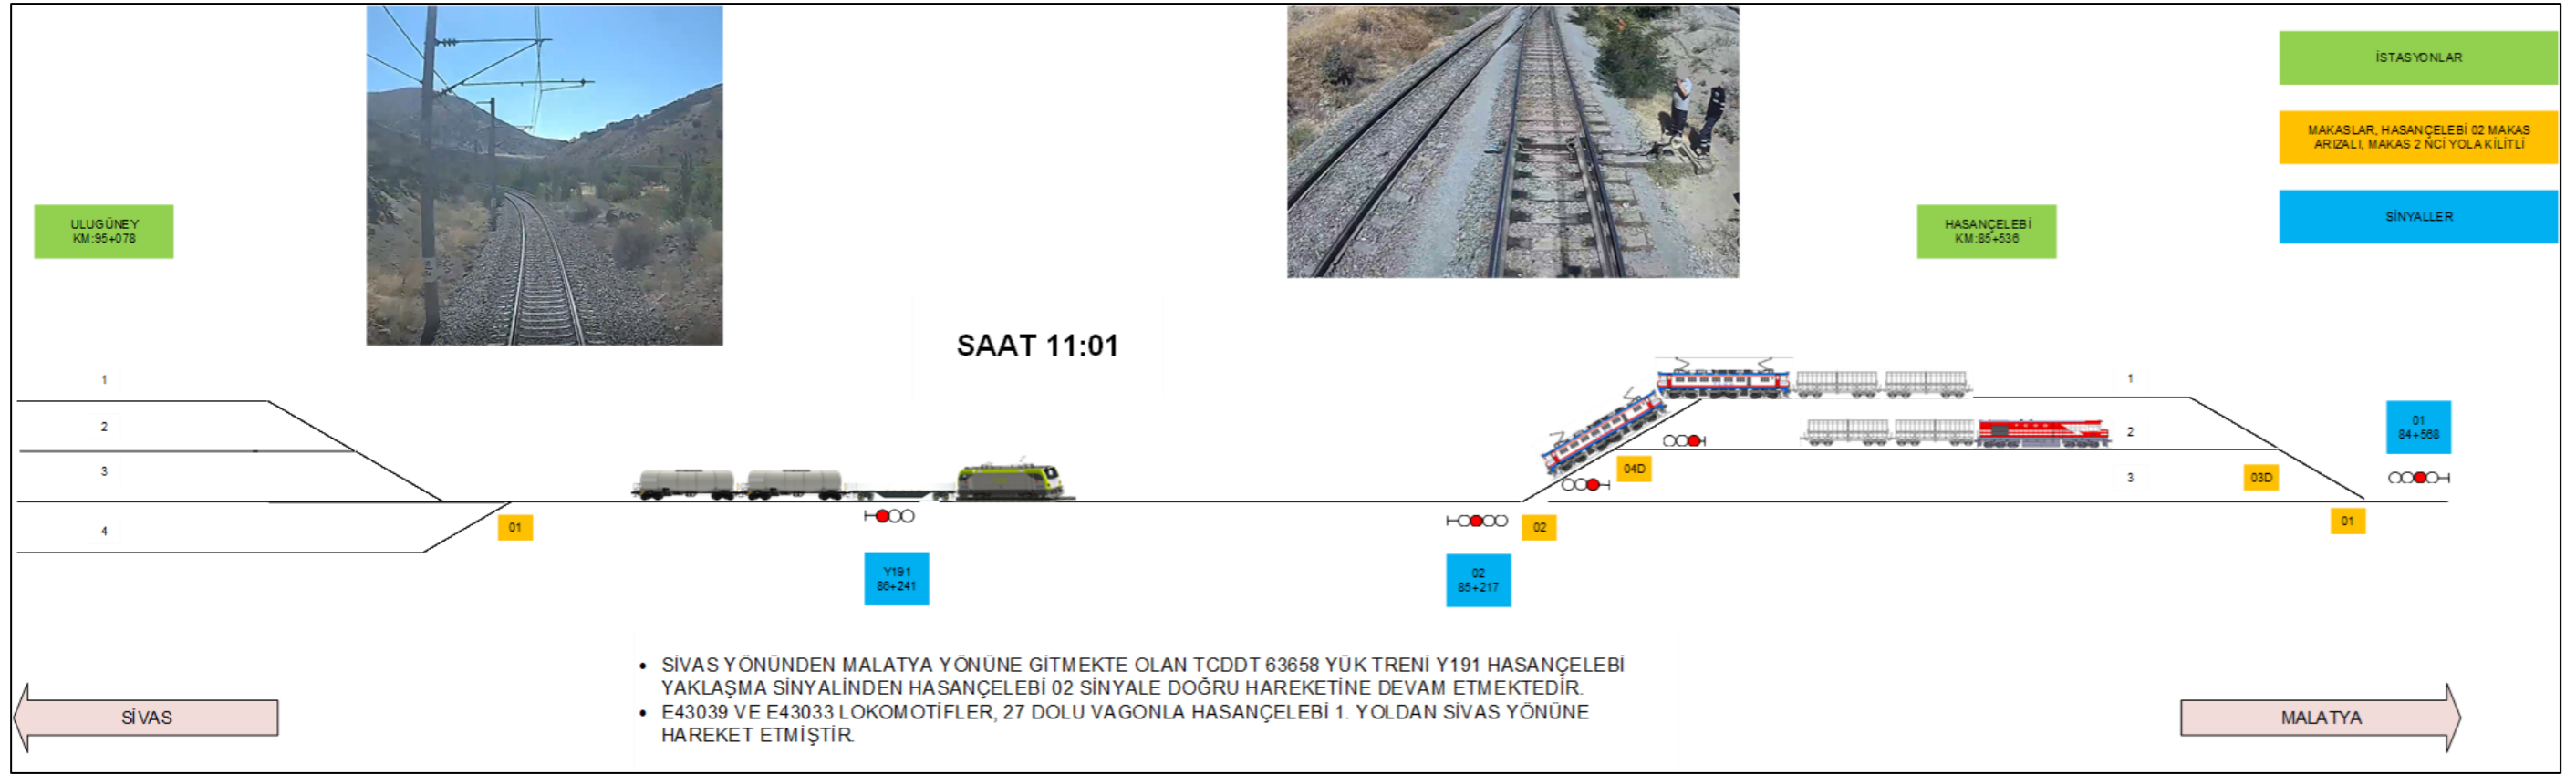
15 Saat 10:56'da Sivas yönünden Malatya yönüne gitmekte olan TCDDT 23658 yük treni Y191 Hasacelebi yaklaşma sinyaline ulaşmıştır. Sinyalin kırmızı olması nedeniyle tren sinyalde durmuştur. Bu sırada DE24378 lokomotif hattı carideki hamuleyi alıp Hasacelebi 2. yola giriş yapmaktadır.

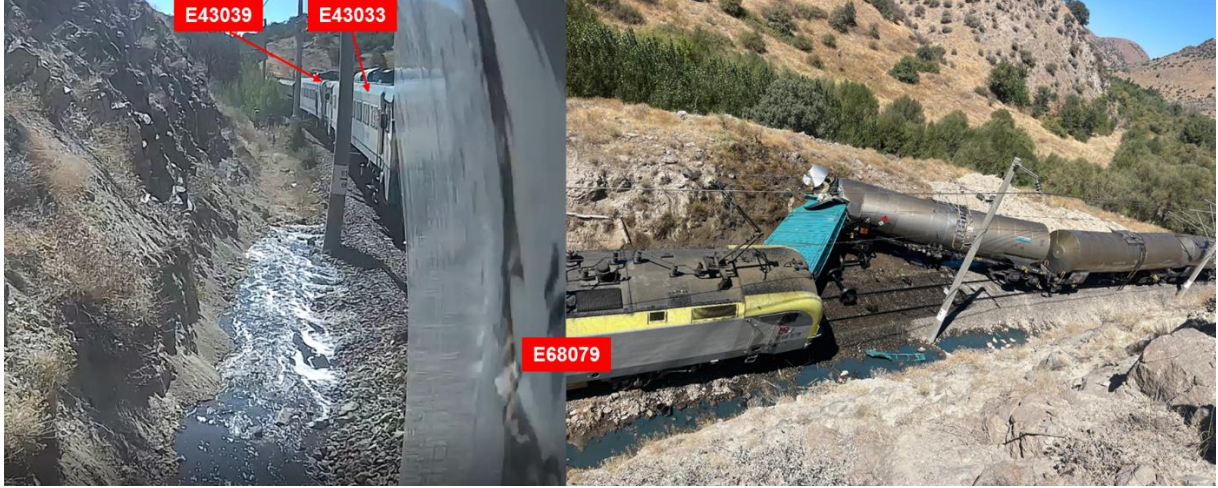
Şekil 4 Kaza yeri genel görünüm

20 Kazanın ardından tren makinistleri 112 acil servise, Malatya Trafik Kumanda Merkezine bildirim yapmışlardır. Yangın riskine karşı lokomotiflerden inerek kaza yerinden uzaklaşmışlardır. Sarnıç vagonundaki yaklaşık 60 ton motorin hatta dökülmüş ve yolun solunda küçük bir akıntı oluşturmuştur.
