T.C.  
ULAŖTIRMA DENİZCİLİK VE HABERLEŖME BAKANLIĐI  
Kaza AraŖtırma ve İnceleme Kurulu

13 MART 2016 TARİHİNDEKİ 61603 NUMARALI TREN İLE 01 ZJ 973  
PLAKALI ARACIN HEMZEMİN GEÇİT KAZASINA İLİŖKİN  
KAZA İNCELEME RAPORU

Adana İli Ceyhan İlçesi Km: 401+750'deki Hemzemin Geçit

19/01/2017

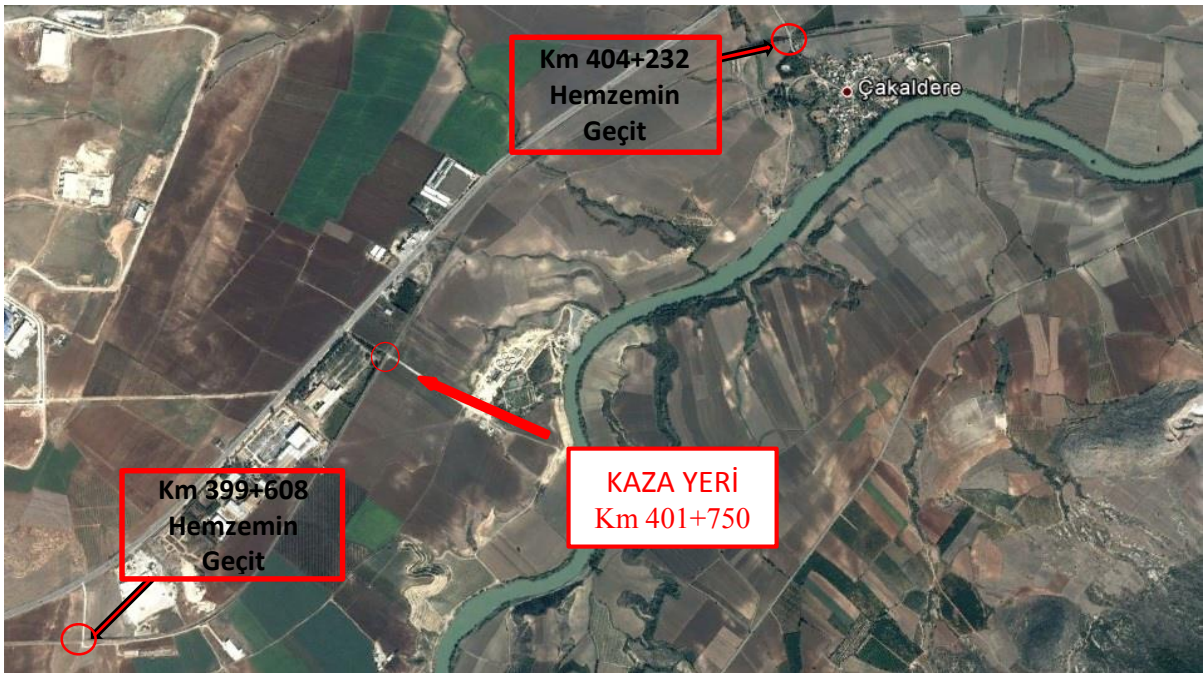
**Resim 3:** (Kazanın meydana geldiği geçidin gerisinde ve ilerisindeki hemzemin geçitler)

**3.3.2.** “Demiryolu hemzemin geçit açılmayacak yerler” kenar başlıklı 8 inci maddenin 1 inci fıkrasının (ç) bendi:” İki demiryolu hemzemin geçidi arasındaki en az mesafe yerleşim yeri dışında 5000 metre, yerleşim yerlerinde 1000 metreden az olamaz. Bu mesafelerde ikinci bir demiryolu hemzemin geçit açılmaz.” Şeklinde dir. Yerleşim yeri dışında bulunan, rapora konu hemzemin geçidin 2092 metre gerisinde (km 399+608) ve 2532 metre ilerisinde (km 404+232) hemzemin geçit bulunduğu tespit edilmiştir.

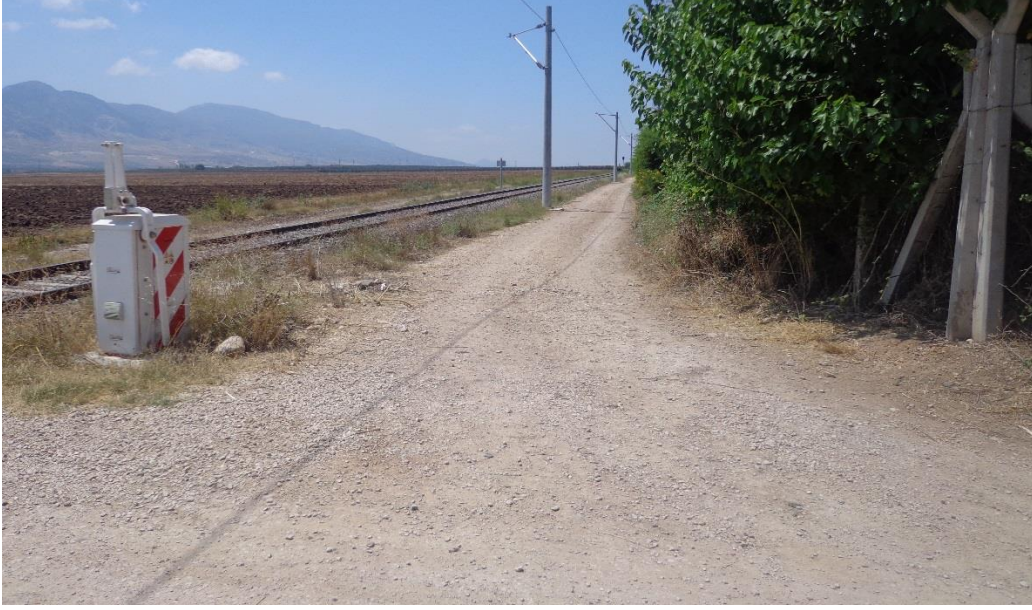
**Resim 4:** (Hemzemin geit kuzey-batı kısmı grş mesafesi)

**3.3.3.** “Demiryolu hemzemin geçit açılmayacak yerler” kenar başlıklı 7 nci maddenin 1 inci fıkrası (c) bendi; “1) Karayolu aracından demiryoluna beş metre mesafede, demiryolunun her iki yönünün görüş uzaklığının 500 metrenin altında olduğu, 2) Demiryolu aracından her iki yönden hemzemin geçidin görüş uzaklığının 750 metrenin altında olduğu demiryolu hatları üzerinde hemzemin geçit açılmaz.” şeklindedir. Hemzemin geçidin kuzey batı yönünün hem demiryolu hem de karayolu görüş uzaklığının yönetmeliğe uygun olmadığı tespit edilmiştir.

**6.1.1.** Kazanın meydana geldiği hemzemin geçidin “Demiryolu Hemzemin Geçitlerinde Alınacak Tedbirler Ve Uygulama Esasları Hakkında Yönetmelik” hükümlerinde belirtilen esaslara göre, mevzuata uygun hale getirilmesi için gerekli çalışmalar yapılması,

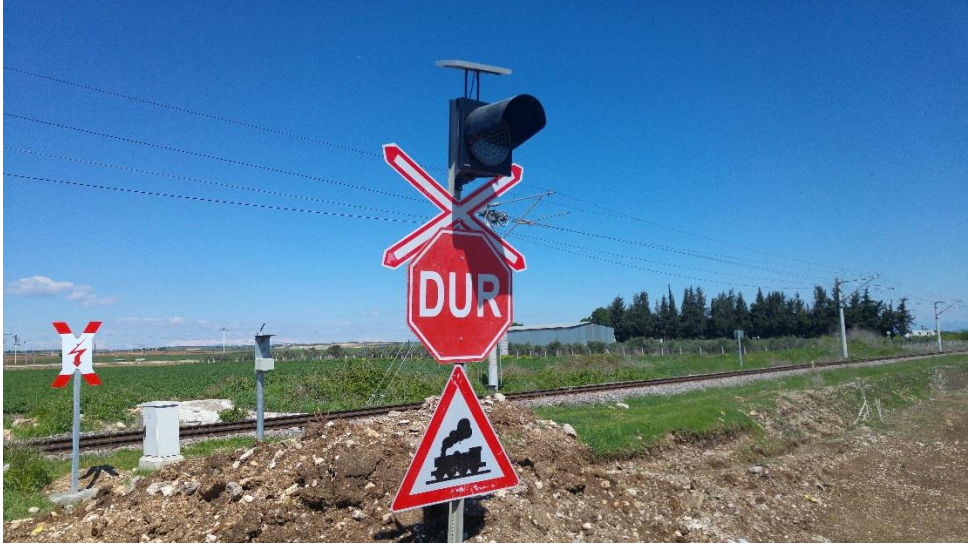
**Resim 5 :** (Dur Levhası)

Hemzemin geçitte “DUR” levhasının bulunduğu ancak “DUR” çizgisinin olmadığı tespit edilmiştir.

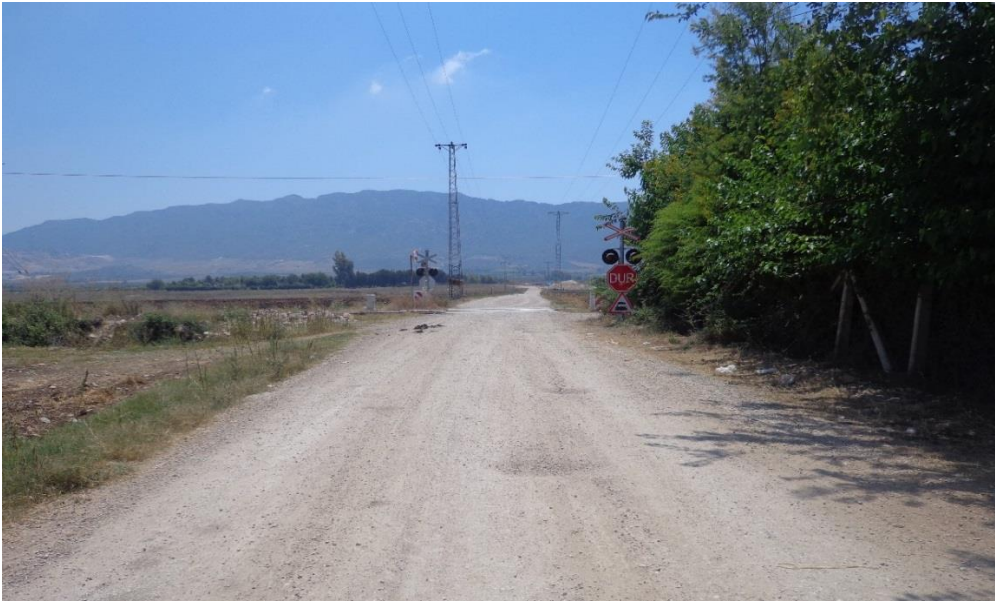
**Resim 6** (Karayolu aracı geliş istikametinden geçidin görüntüsü)

Hemzemin geçidin her iki yanında da acil durum ihbar hattı bilgilerinin olmadığı tespit edilmiştir.

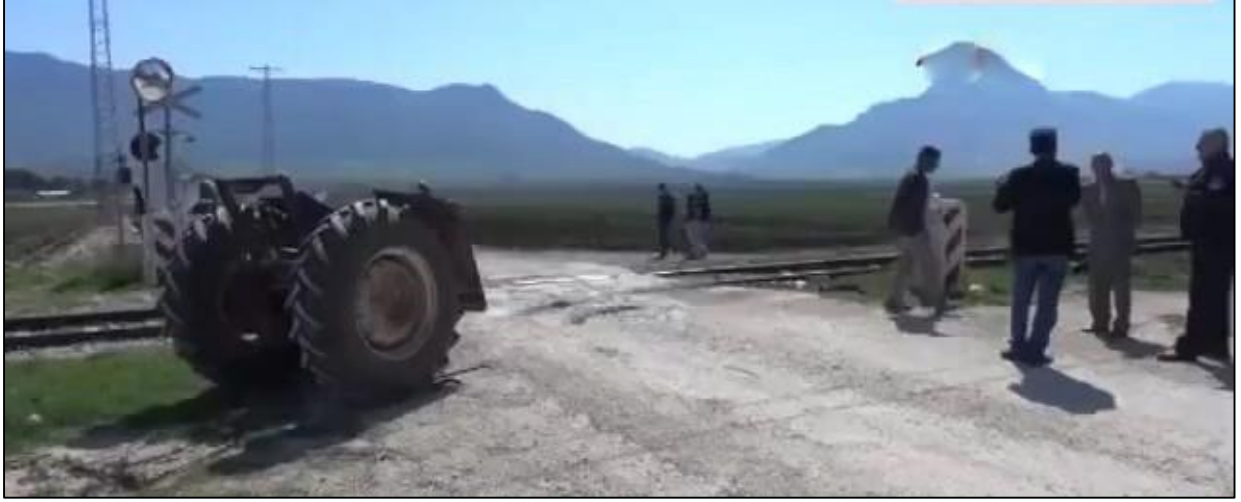
Kaza sonucu demiryolu araçlarında, demiryolu hattında ve çevrede kayda değer bir hasar meydana gelmemiştir. Kazaya karışan 01 ZJ 973 plakalı traktör kullanılamayacak duruma gelmiştir.

**Resim 7 :** (01 ZJ 973 plakalı traktörün kaza sonrası durumu)

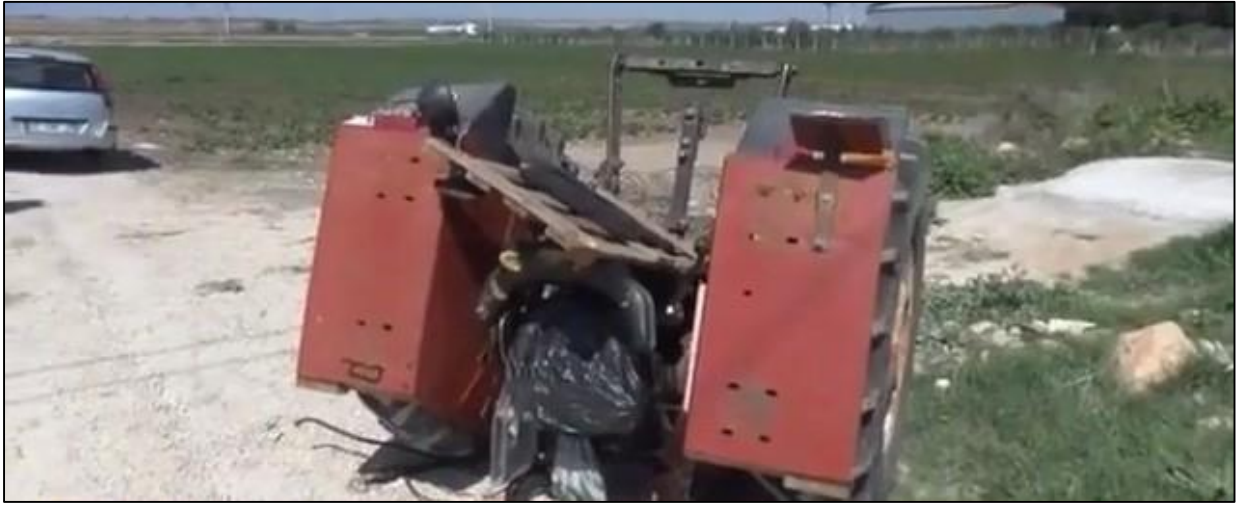
**Resim 8 :** (01 ZJ 973 plakalı traktörün kaza sonrası durumu)

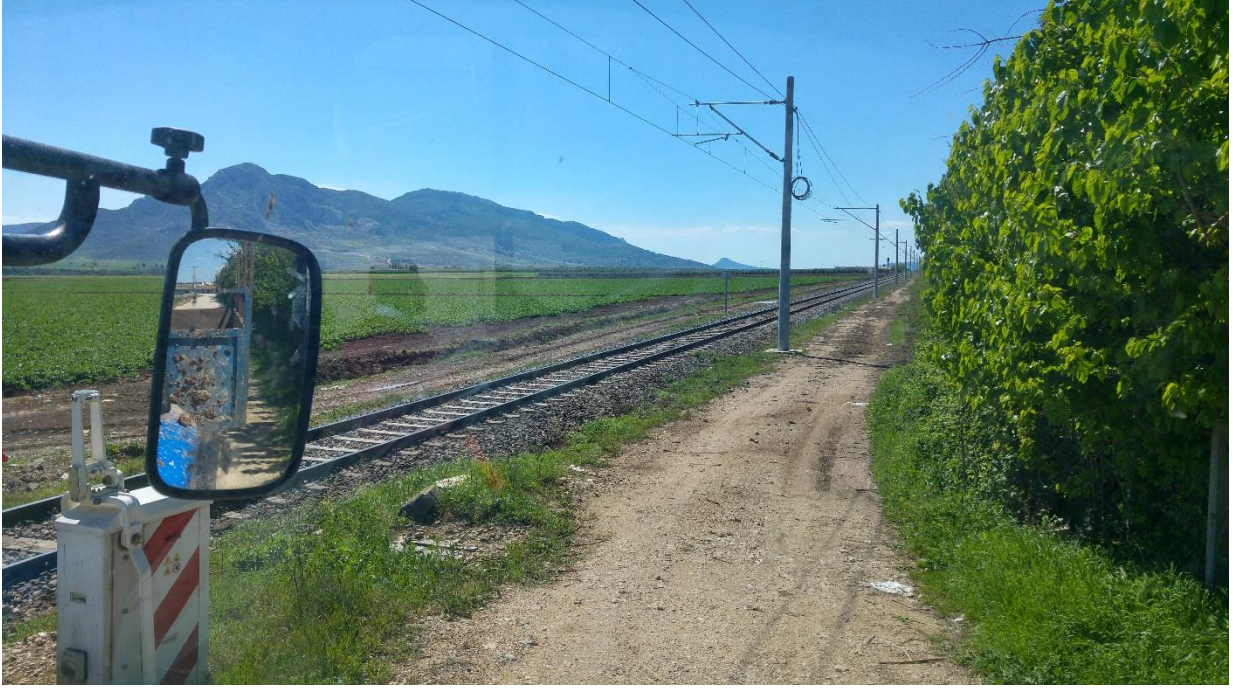
**Resim 10 :** (Hemzemin geçidin kuzeybatı yönü görüş durumu)
