**15 TEMMUZ 2016 TARİHİNDEKİ 73345 NUMARALI TREN İLE 27 GF 088
PLAKALI ARACIN HEMZEMİN GEÇİT KAZASINA İLİŖKİN
KAZA İNCELEME RAPORU**

Konya İli, AkŖehir İlçesi Km: 263+843'deki Hemzemin Geçit

13 NİSAN 2017

Kurul Karar No: 16/DMY-7/2017

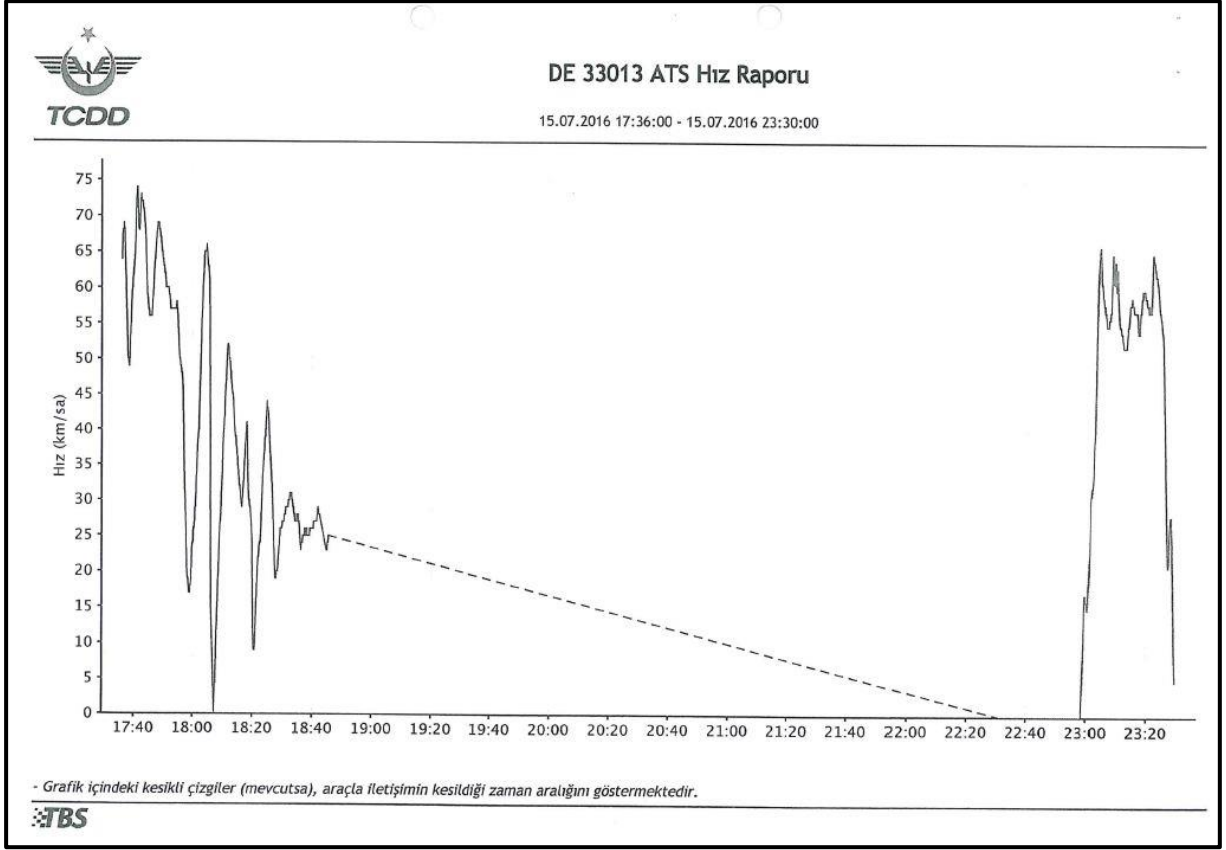
Resim 3 Lokomotifin ATS Hız Raporu

27.07.2016 tarihli TCDD Hız Tetkik Raporunda TELOC cihazından bilgisayar bağlantısı aracılığıyla hız değerlerine ulaşılmaya çalışıldığı ancak cihazın hata vermesinden dolayı bilgi alınamadığı,

Savronic ATS sistemindeki arızadan dolayı hız kaydı yapmadığı,

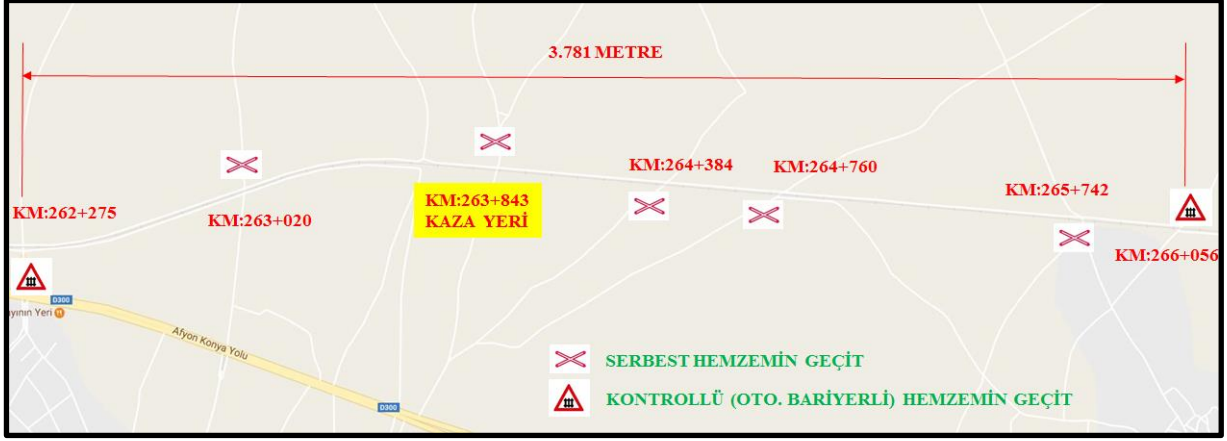
Resim 6 Kaza Güzergahındaki Hemzemin Geçitler

4.1.1. “Demiryolu hemzemin geçit açılmayacak yerler” kenar başlıklı 8 inci maddenin 1 inci fıkrasının (ç) bendi “ç) İki demiryolu hemzemin geçidi arasındaki en az mesafe yerleşim yeri dışında 5000 metre, yerleşim yerlerinde 1000 metreden az olamaz. Bu mesafelerde ikinci bir demiryolu hemzemin geçit açılmaz.” şeklindedir. Kazanın meydana geldiği hemzemin geçit ve civarındaki diğer hemzemin geçitler aşağıda gösterilmektedir.

Hemzemin geçitlerin birbirine yakınlığı, doğrudan herhangi bir yerleşim yeri bağlantısı sağlamadığı ayrıca demiryolu hattının iki yanı boyunca giden tarla yolundan karayolu ulaşımı temin edilebileceğinden kontrollü geçitlerin arasında kalan 5 adet serbest hemzemin geçidin kapatılmasının etkin bir çözüm olacağı sonucuna ulaşılmıştır.

6.1.1. Kazanın meydana geldiği hemzemin geçidin kapatılmasının sağlanması,

6.1.2. Aynı güzergah üzerinde yer alan benzer nitelikte ve mevzuata uygun olmayan diğer hemzemin geçitlerin de kapatılmasının sağlanması,

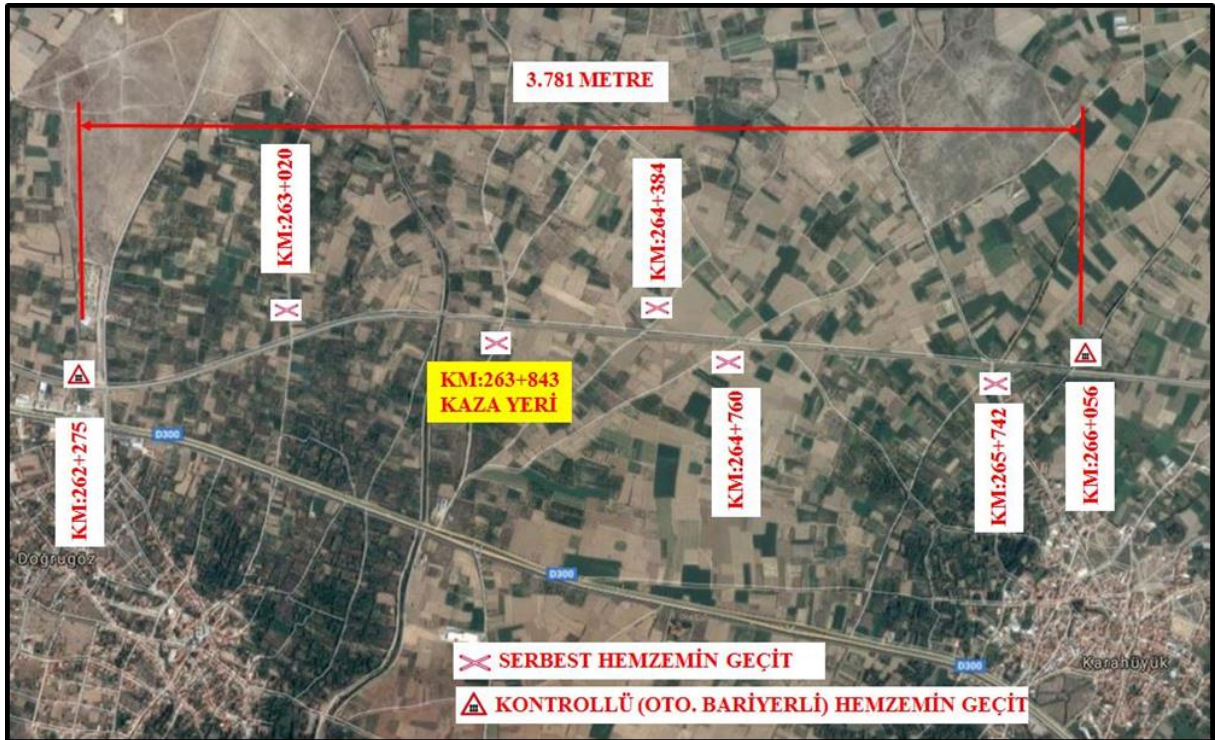
Resim 7 Kaza Güzergahındaki Hemzemin Geçitler

Altyapı işletmecisi ve yerel yönetim temsilcileri ile birlikte yapılan keşifte kazanın meydana geldiği hemzemin geçidin genelde yaz aylarında tarla ve bahçelere ulaşım amaçlı kullanıldığı, herhangi bir yerleşim yerinin doğrudan bağlantısını sağlayan bir konumda olmadığı tespit edilmiştir.

Ayrıca yapılan araştırmalar sonucu kazanın meydana geldiği hemzemin geçit güzergahındaki yaklaşık 5 km demiryolu hattı boyunca aynı özelliklere sahip serbest hemzemin geçitlerin olduğu tespit edilmiştir. (Resim-7)

6.2.1. Kazanın meydana geldiği hemzemin geçit ile aynı güzergah üzerinde yer alan benzer nitelikte ve mevzuata uygun olmayan diğer hemzemin geçitlerin de kapatılması için gerekli girişimlerde bulunulması,

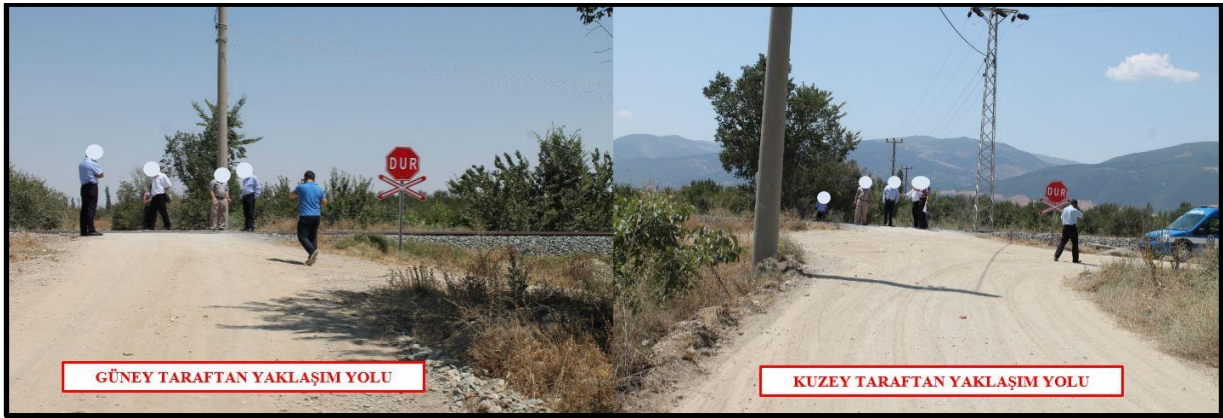
Resim 8 Yaklaşım Yolları

4.1.3. “Genel fiziki standartlar” kenar başlıklı 10 uncu maddenin 1 inci fıkrasının (b) bendi: *“Demiryolu hemzemin geçitlerde ray üst seviyesi ile demiryolu hattının sağ ve solundaki 50’şer metrelik taşıt yolu aynı seviyededir.”* hükmünde olmasına rağmen aynı seviye sağlanamamıştır.

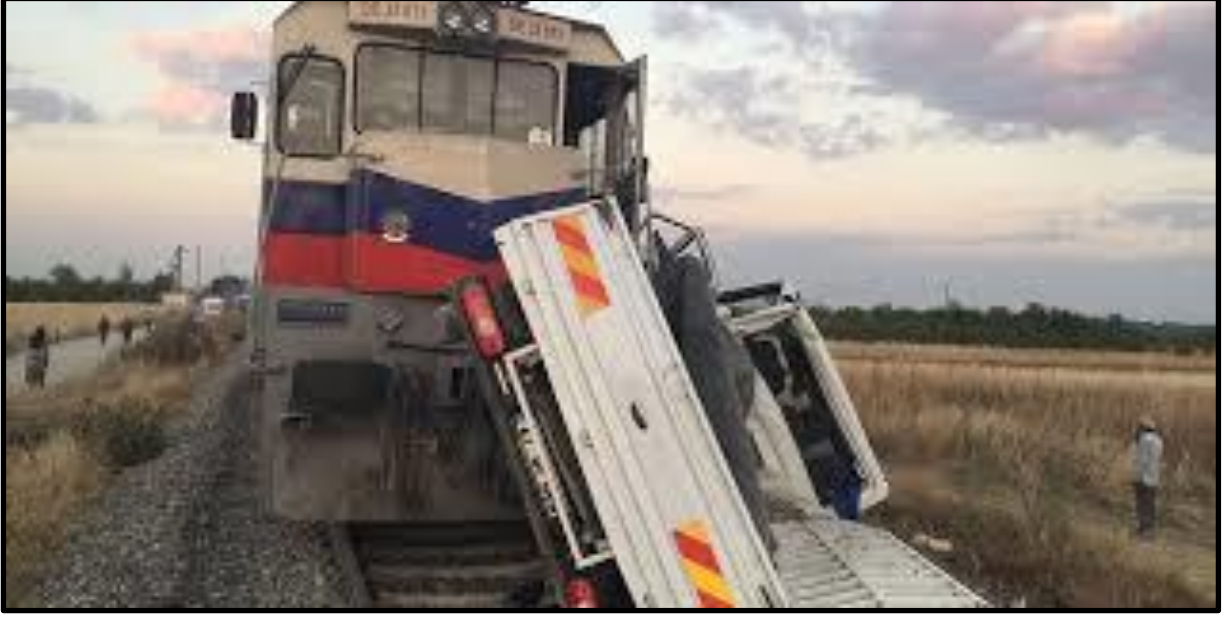
Resim 9 Kaza Sonrası

Saat 19:44 sıralarında 73345 tren km: 263+843'de hemzemin geçitte 27 GF 088 plakalı araçla çarpışmıştır. Lokomotifin sol ön kısmıyla aracın sol kapı kısmından temas meydana gelmiştir. Lokomotif aracı önüne alarak duruş noktasına kadar olan yaklaşık 185 metre sürüklemiştir.

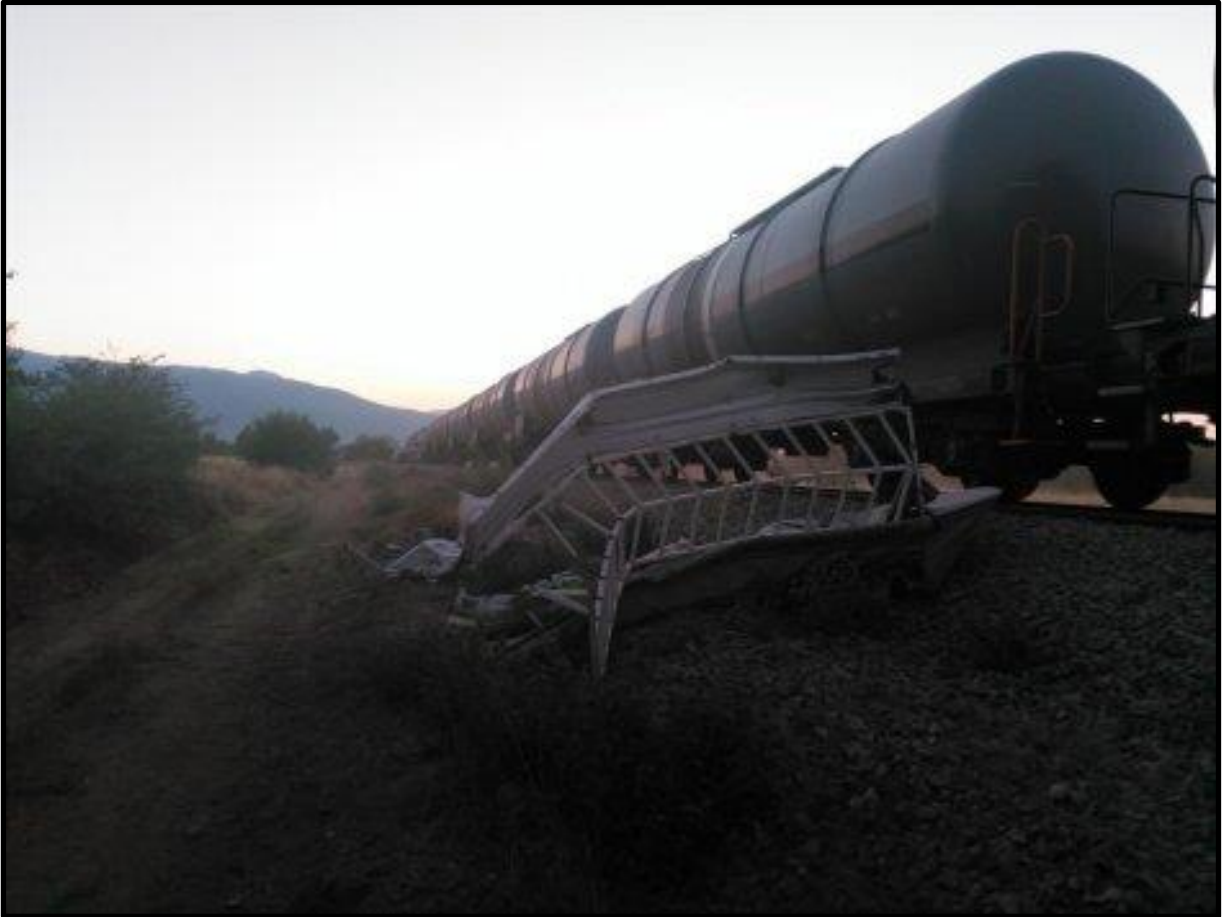
Resim 12 Kaza Sonrası Aracın Tentesi

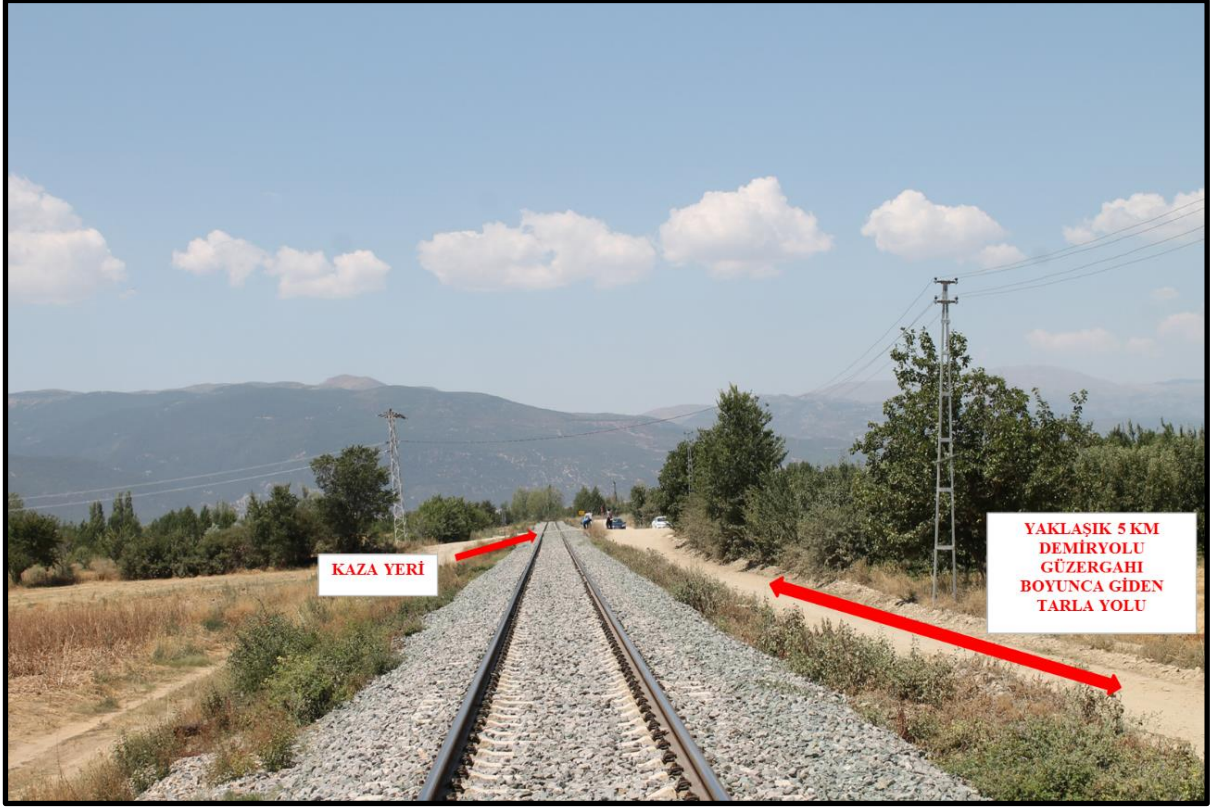
Resim 13 Kaza Güzergahındaki Tarla Yolu
