**22 TEMMUZ 2016 TARİHİNDEKİ 31619 NUMARALI TREN İLE 45 J 4759  
PLAKALI ARACIN HEMZEMİN GEÇİT KAZASINA İLİŖKİN  
KAZA İNCELEME RAPORU**

**Manisa İli, AlaŖehir İlçesi Kavaklıdere – AlaŖehir İstasyonları Arasında  
Demiryolu km: 167+947’de Bulunan Serbest Hemzemin Geçit**

**13 Nisan 2017**

**Kurul Karar No: 17/DMY-8/2017**

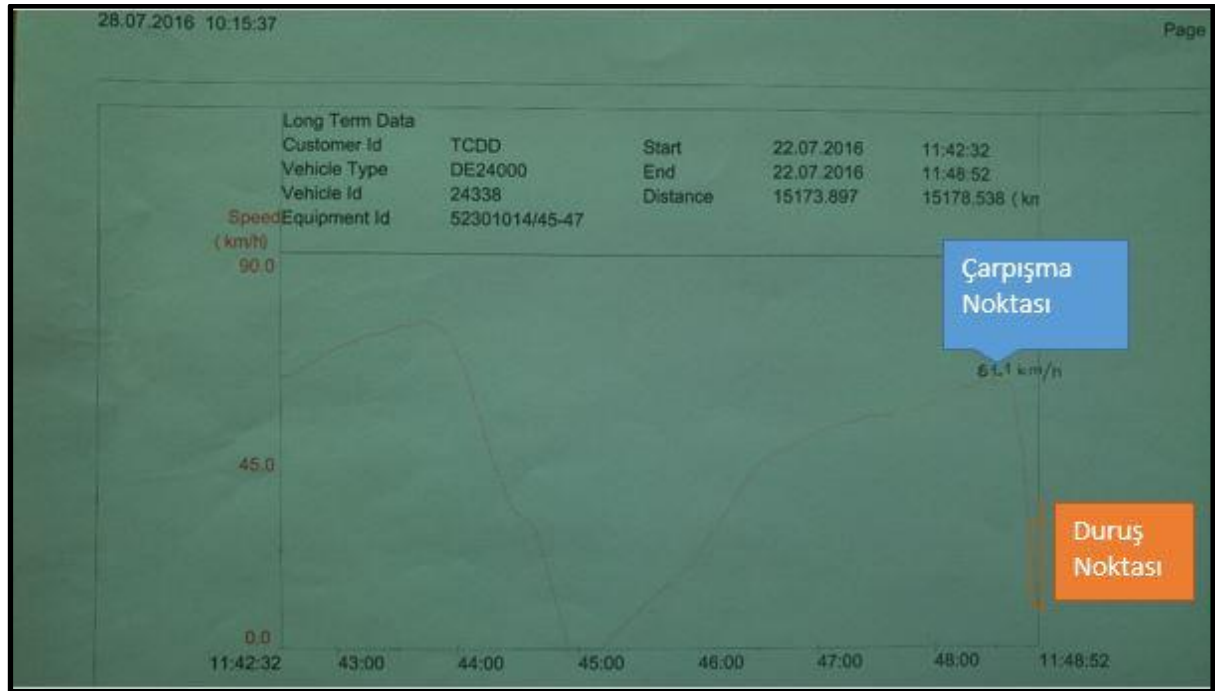
Resim 3 (Lokomotif Hız Tetkik Raporu Görüntüsü)

25.07.2016 tarihli TCDD Hız Tetkik Raporuna göre, 31619 numaralı treni temin eden DE 24338 numaralı lokomotifin sürat kontrol bandı incelenmiş ve seri fren atmadan önce seyir süratinin **60 km/s** olduğu tespit edilmiştir. Ayrıca; kaza yerinde lokomotif saatine göre 13:11 civarına kadar lokomotifin bir cer gözlenmediği anlaşılmıştır.

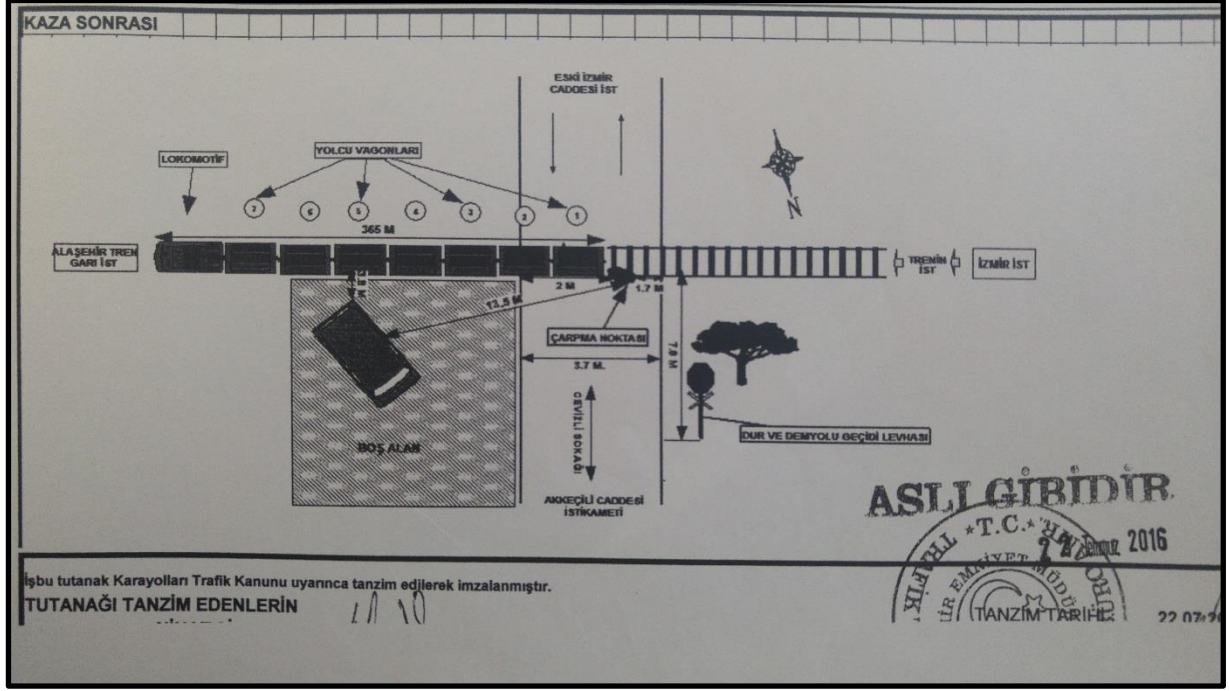
**Resim 4** (Kaza Yerinin Kroki Görüntüsü)

Kaza anında lokomotifin sol ön kısmıyla aracın ön sağ tampon, çamurluk, kaput ve far kısımlarıyla temas meydana gelmiştir. Otobüs takla atarak hemzemin geçitten 13,5 metre mesafede, trenin gidiş istikametine göre demiryolu hattının sol tarafında ve ters vaziyette durmuştur. 31619 numaralı tren makinisti tarafından seri fren yapılmış ve tren yaklaşık 365 metre sonra durmuştur.

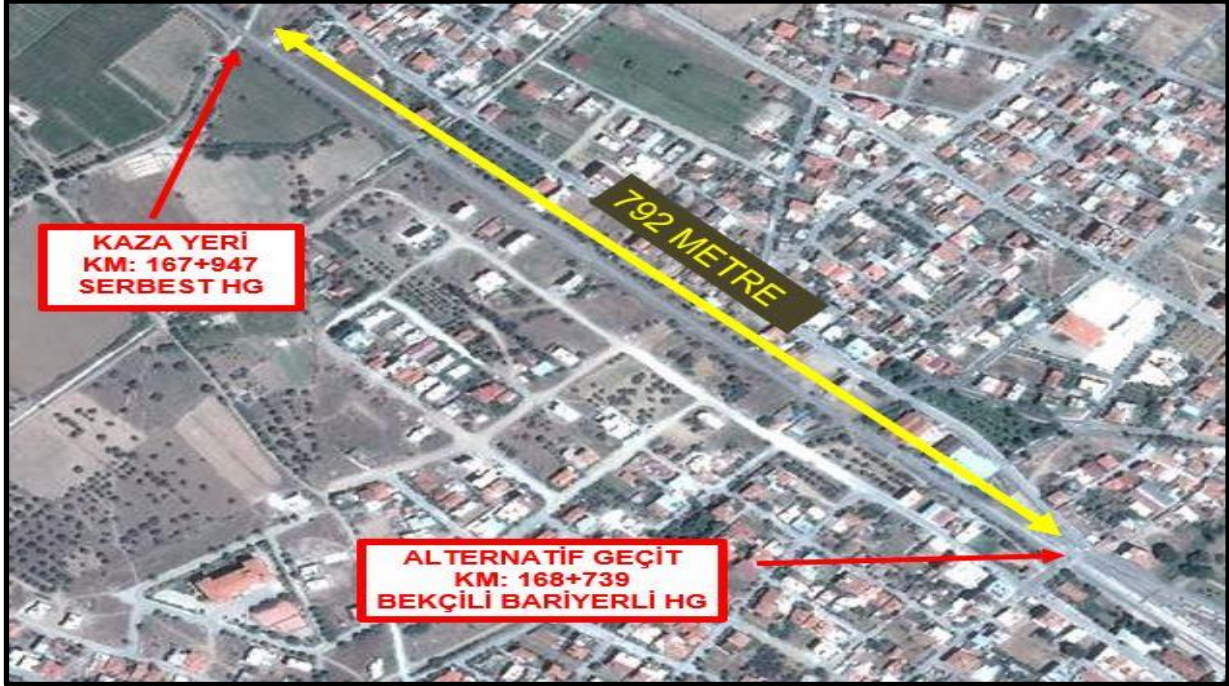
**Resim 6** (Kaza Yerine 792 m. Mesafedeki Bekçili Bariyerli Hemzemin Geçit Uydu Görüntüsü)

**4.1.3.** “Demiryolu hemzemin geçit açılmayacak yerler” kenar başlıklı 8 inci maddenin 1 inci fıkrasının (ç) bendi: “İki demiryolu hemzemin geçidi arasındaki en az mesafe yerleşim yeri dışında 5000 metre, yerleşim yerlerinde 1000 metreden az olamaz. Bu mesafelerde ikinci bir demiryolu hemzemin geçit açılmaz.” hükmünü içermektedir. Yerleşim yeri içindeki rapora konu hemzemin geçidin 792 metre ilerisinde (Km: 168+739) bekçili bariyerli bir hemzemin geçit bulunmaktadır.

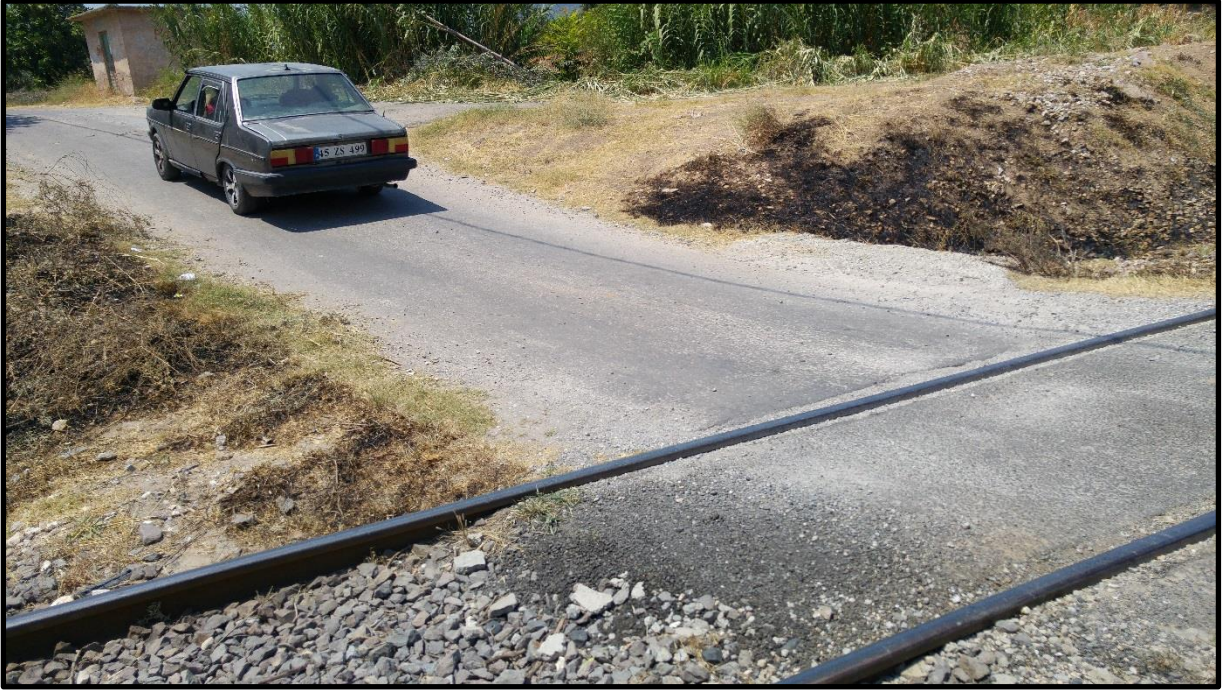
**Resim 7** ( Hemzemin Geçit Seviyesi)

**4.1.6.** “Genel fiziki standartlar” kenar başlıklı 10 uncu maddenin 1 inci fıkrasının (b) bendi: “Demiryolu hemzemin geçitlerde ray üst seviyesi ile demiryolu hattının sağında ve solundaki 50’şer metrelik taşıt yolu aynı seviyededir.” şeklindedir. İlgili hemzemin geçidin ray üst seviyesinin taşıt yoluyla aynı seviyede olmadığı tespit edilmiştir.

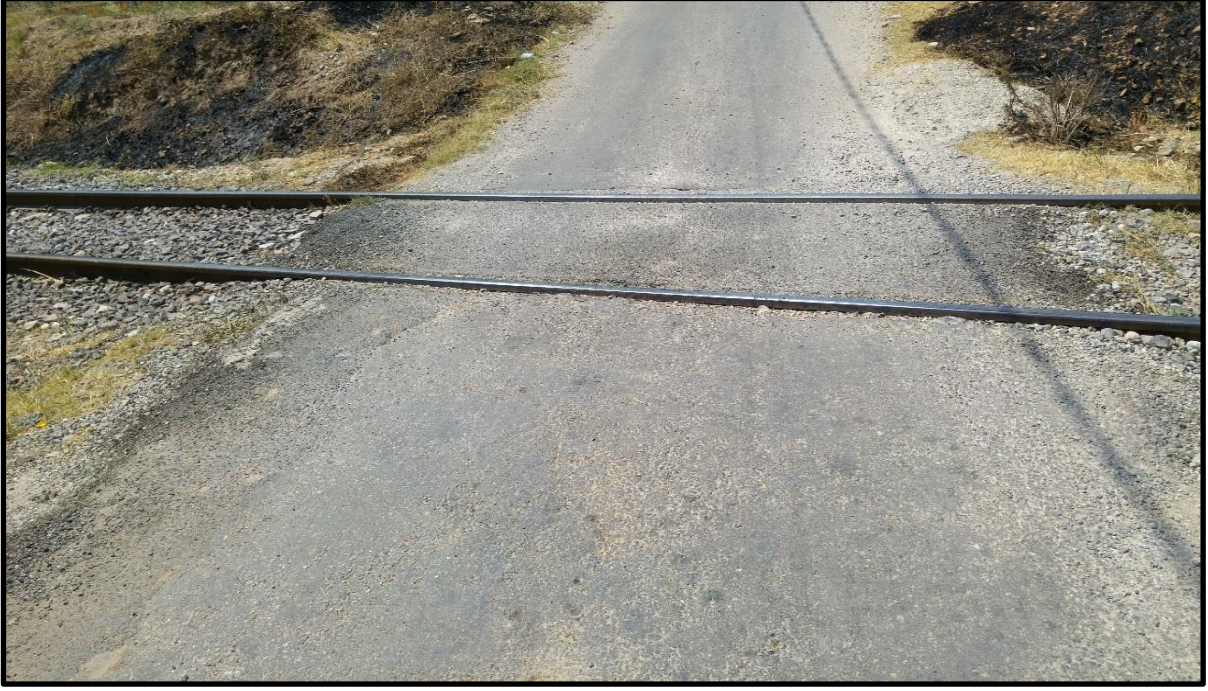
**Resim 8** (Hemzemin Geçit Kaplaması)

**4.1.8.** “Genel fiziki standartlar” kenar başlıklı 10 uncu maddenin 1 inci fıkrasının (f) bendi: *“Demiryolu hemzemin geçitlerin zemini, karayolu vasıtalarının rahatça geçeceği şekilde kompozit veya kauçuk malzeme ile kaplanır.”* şeklinde olmasına rağmen hemzemin geçit kaplamasının asfalt olduğu tespit edilmiştir.

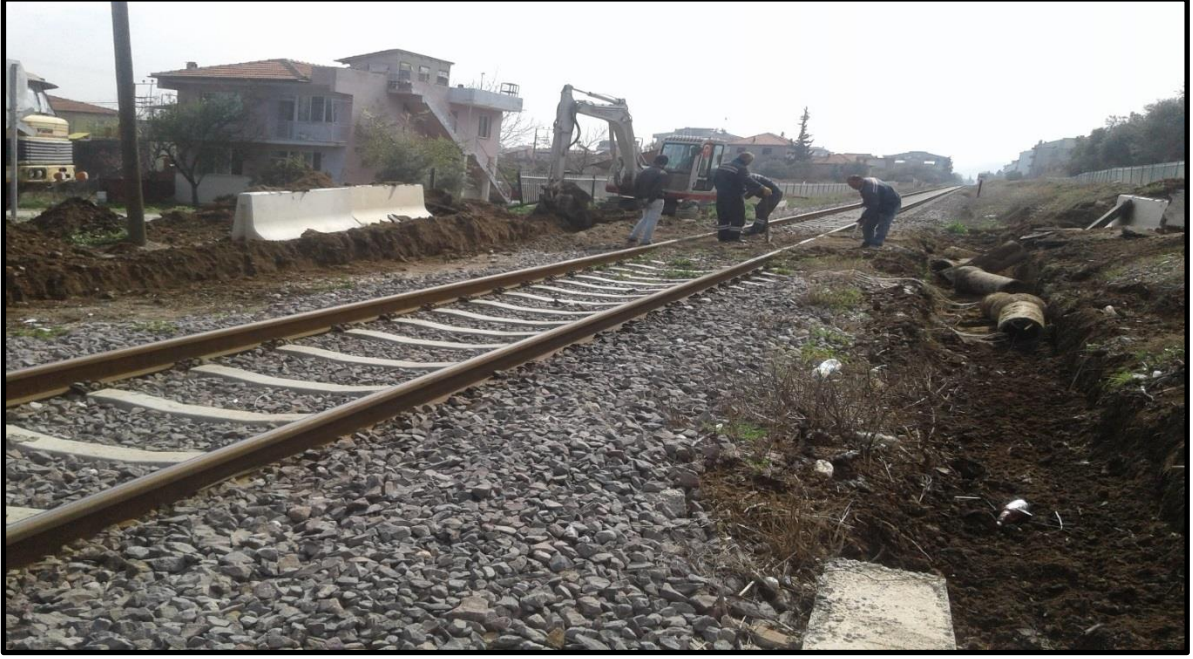
**Resim 9** (Hemzemin Geçidin Kaza Sonrası Kapatılma Çalışmaları)

Meydana gelen kazadan sonra hemzemin geçidin kapatılması ve trafiğin km 168+739’da bulunan bekçili bariyerli hemzemin geçide yönlendirilmesi hususunda Manisa Büyükşehir Belediye Başkanlığına girişimde bulunduğu tespit edilmiştir.

Hemzemin geçit Alaşehir Belediye Başkanlığı tarafından 04.01.2017 tarihinde karayolu trafiğine kapatılmıştır.

Manisa Büyükşehir Belediyesinin 16.02.2017 tarihli UKOME Kararı; “Hemzemin geçidin geçici olarak araç trafiğine kapatılmasına, bu güzergahta özellikle tarımsal hareketliliğin fazla olduğu yaz aylarında sıklıkla kullanıldığı, ileriki yıllarda yerleşim yerlerinin de bu bölgede yoğunlaşacağı göz önünde bulundurularak hemzemin geçide sorumlu kurum tarafından otomatik bariyer sistemi konulması çalışmalarına başlanması ve bariyer sisteminin konulmasına müteakip tekrar araç trafiğine açılması” şeklindedir.

**6.1.1.** Demiryolu Hemzemin Geçitlerinde Alınacak Tedbirler ve Uygulama Esasları Hakkında Yönetmeliğin “Hemzemin Geçitlerin Kapatılması” kenar başlıklı 16. Maddesi gereği kazanın meydana geldiği hemzemin geçidin kapatılmasının sağlanması,

**6.2.1.** Kazanın meydana geldiği hemzemin geçidin kapatılması konusunda ilgili kurumlar nezdinde gerekli çalışmalar yapılması,
