T.C.
ULAŞTIRMA VE ALTYAPI BAKANLIĞI
Ulaşım Emniyeti İnceleme Merkezi Başkanlığı

**8 TEMMUZ 2018 TARİHİNDEKİ 12703 NUMARALI TRENİN DERAY KAZASINA İLİŞKİN
KAZA İNCELEME RAPORU**

Tekirdağ İli, Çorlu İlçesi, Balabanlı-Çorlu İstasyonları Arası, Km: 162+000

23 AĞUSTOS 2019

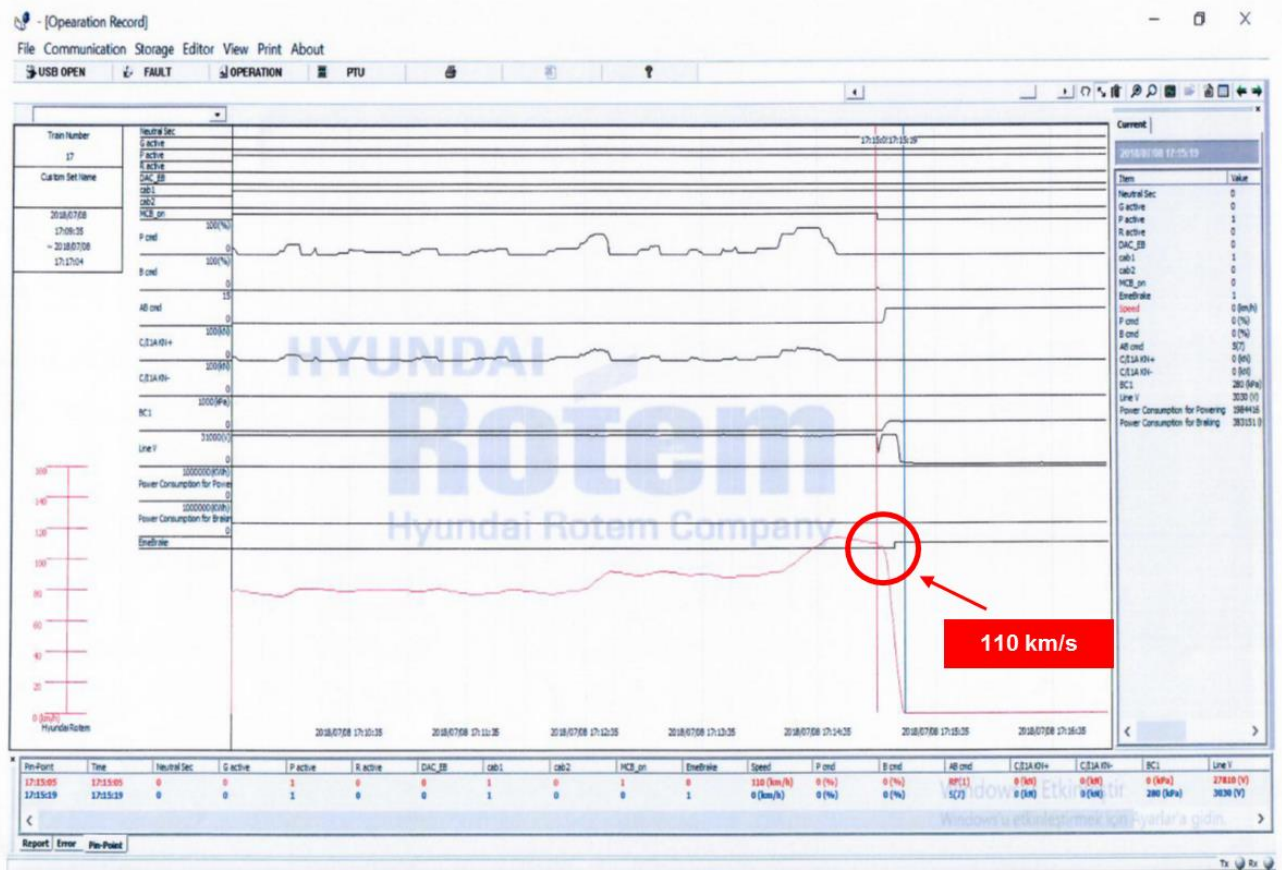
Kaza yapan trenin lokomotifinin elektronik hız kayıt sisteminden tespit edilen hızı kaza yerinde 110 km/saat olduğu tespit edilmiştir.

Resim 3 (Elektronik Hız Kayıt Sistemi Görüntüsü)

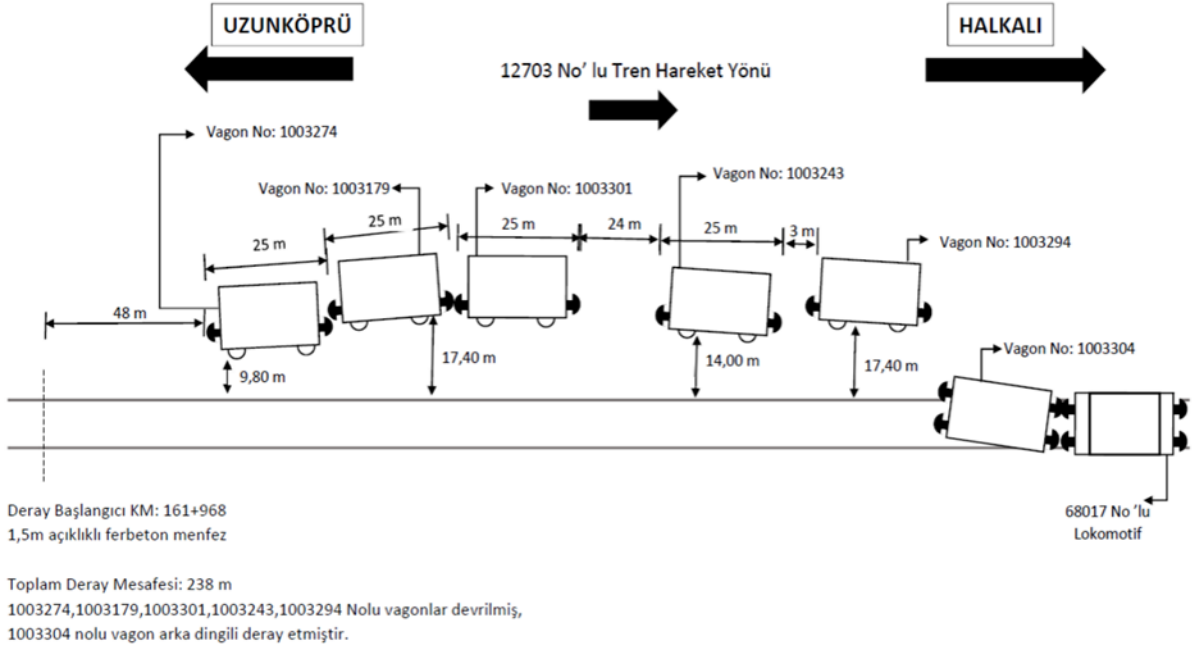
8 Temmuz 2018 tarihinde Uzunköprü-Halkalı arasında sefer yapan 12703 numaralı yolcu treni, bir lokomotif (E 68017), 6 yolcu vagonu (toplam oturma yer sayısı 360 kişi), 2 makinist, bir Tren Şefi, 2 kondüktör ve 1 tren odacısı olmak üzere toplam 6 personel ve 130 yolcu ile saat 15:40'da Uzunköprü'den hareket etmiştir. Tren daha sonraki istasyonlardaki inen binen yolcularla birlikte toplam 342 yolcu ile Balabanlı İstasyonundan 17:12'de hareket ettikten sonra km:161+955'de bulunan menfezin üzerinden geçerken seyir esnasında menfez üzerindeki rayların altının boşalması nedeniyle lokomotif menfez üzerinde ani düşey hareket ederek deray etmeden yoluna devam etmiş, arkasındaki 1 inci vagonun bir bojsi deray ederek geçmiş, 2, 3, 4 ve 5 inci vagonlar tamamen yan yatmış, 6 ncı vagon ise 45 derecelik açıyla deray ederek durmuştur.

Resim 4 (Kaza Yerinin Kroki Görüntüsü)

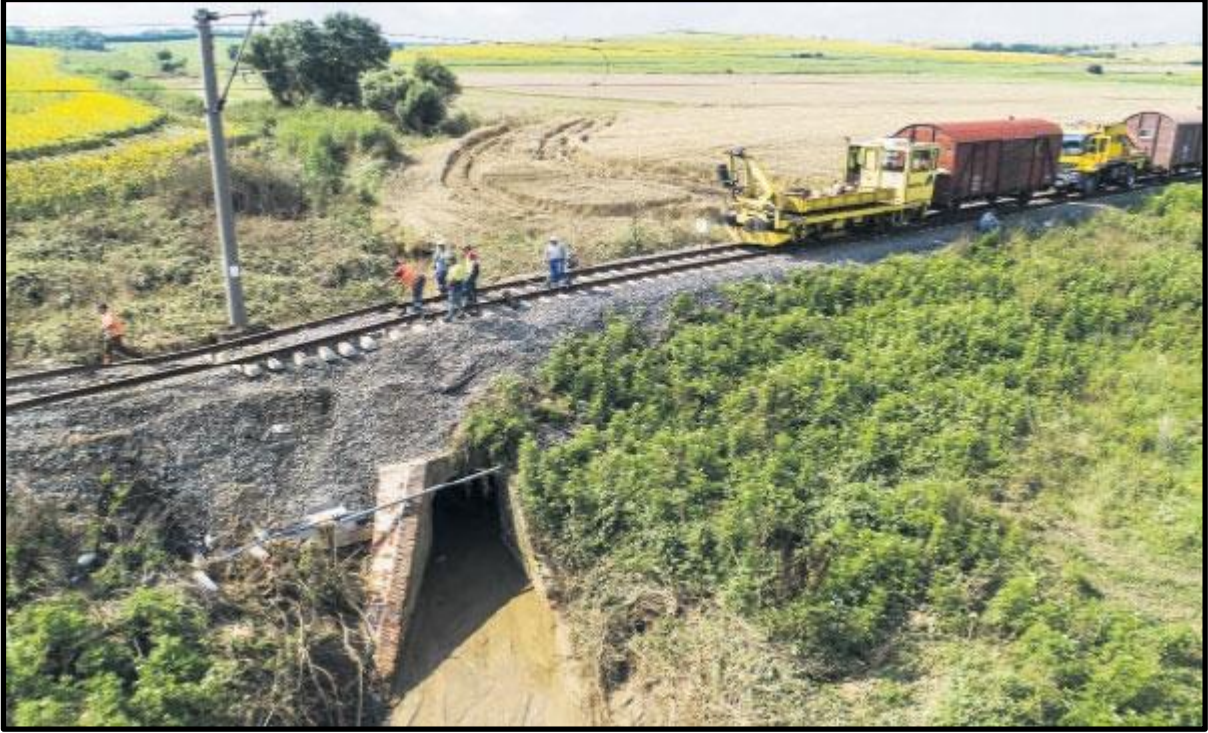
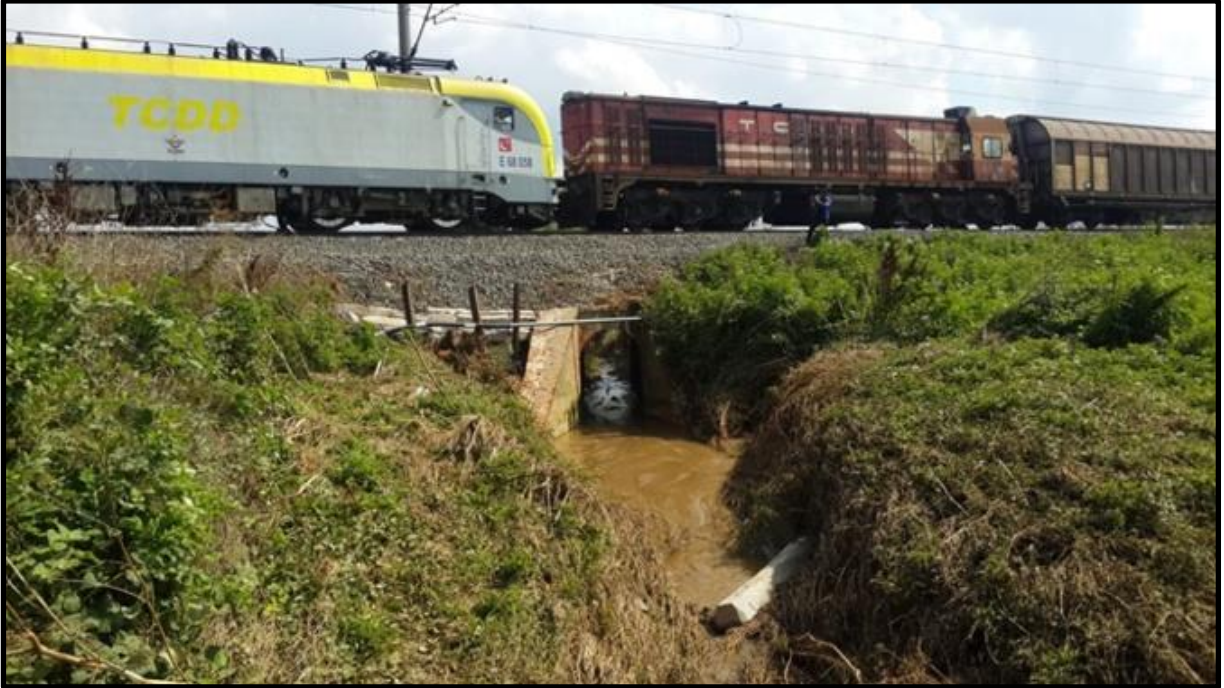
Kapatılan Çorlu-Balabanlı arası yol 10 Temmuz 2018 tarihinde saat 23:50'de 10 km/saat hız sınırlaması ile açılmıştır.

Resim 8 (Yolun Açılması)

Resim 9 (Yolun Açılması)

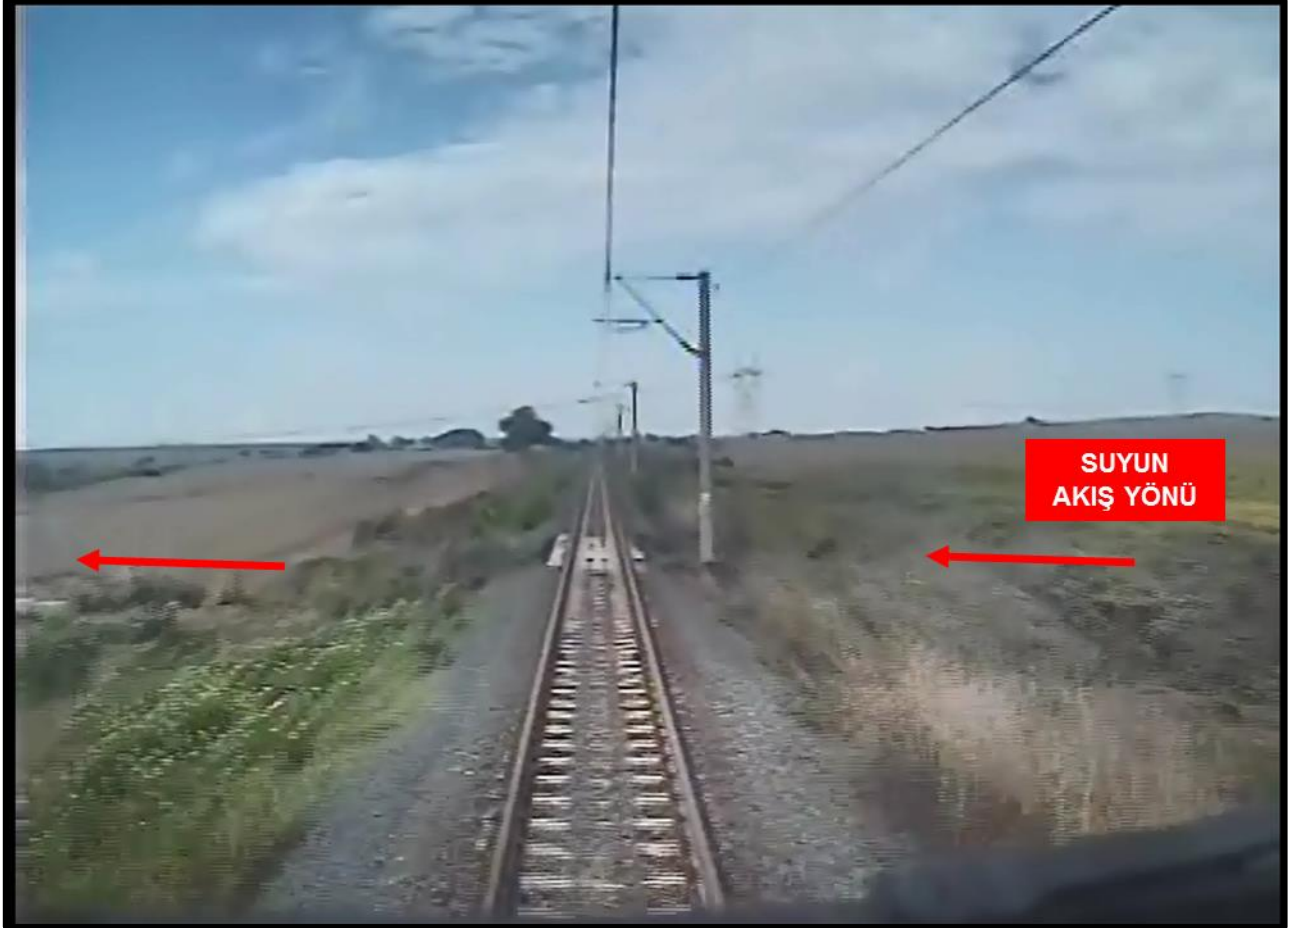
Lokomotif kamera kayıtlarının incelenmesinde; tren 110 km/saat seyir hızında ilerlerken lokomotifin menfezin üzerinden geçtiği esnada lokomotifin aşırı sarsıntı yapmasından dolayı lokomotif kullanan 2 nci makinistin koltuğunda yaklaşık yarım metre havaya sıçradığı ve derhal

lokomotifin ikazını keserek seri fren yaptığı, 12 saniye içinde durduktan sonra iki makinistin de aşağıya inerek yan yatan vagonların durumunu görmeye gittikleri, deray eden vagondan kapıdan ve ilk yan yatan 2 nci vagonun ara bölmeden yolcuların inmeye başladıkları tespit edilmiştir.

Resim 10 (Trenin Kaza Yerine Yaklaşım Anı)

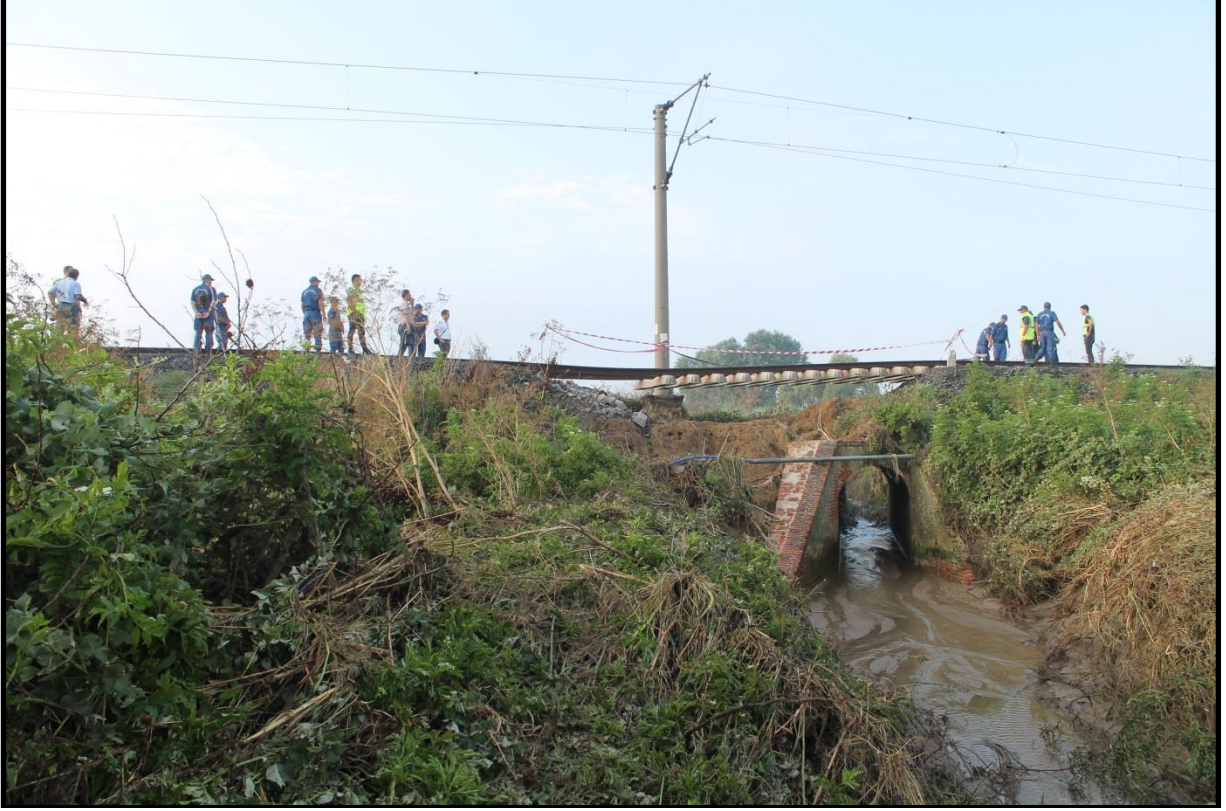
Km: 161+955'deki menfez 1,5 m açıklığa, 2 metre debuşeye sahiptir. Rumeli Demiryolu hattının İstanbul-Edirne kısmı 1873 yılında hizmete girdiği dikkate alınır ise yaklaşık 145 yıl önce menfezin inşa edildiği tahmin edilmektedir.

Menfezin kazadan önceki son kontrolü, ilkbahar kontrolü kapsamında Mayıs 2018’de yapılmıştır. Bu kontrolde menfezin mecrasının dolu olmadığı, mecrada herhangi bir temizliğe ihtiyaç olmadığı tespit edilmiştir. Yalnızca balast tutucu yapılması önerilmiştir. Kaza tarihinde balast tutucu henüz yapılmamıştır.

Kaza noktasındaki menfez de Osmanlı döneminde (1873) inşa edilen Rumeli Demiryolları hat güzergahında kalmaktadır. Yaklaşık 145 yıldır benzer bir kaza kaydının bulunmadığı, bugüne kadar başarılı bir şekilde çalışan hat kesimi ve diğer güzergahların güncel meteorolojik ve hidrolojik koşullar ışığında yeniden gözden geçirilmesine ihtiyaç duyulduğu ortadadır.

Resim 13 (Kaza Sonrası Menfez)

6.1.2. Ortalama yaşı 100 yılı bulan köprü ve menfezlerin güncel meteorolojik ve hidrolojik koşullar altında debilerinin hesaplanarak yetersiz görülen yerlere tedbirler alınması,

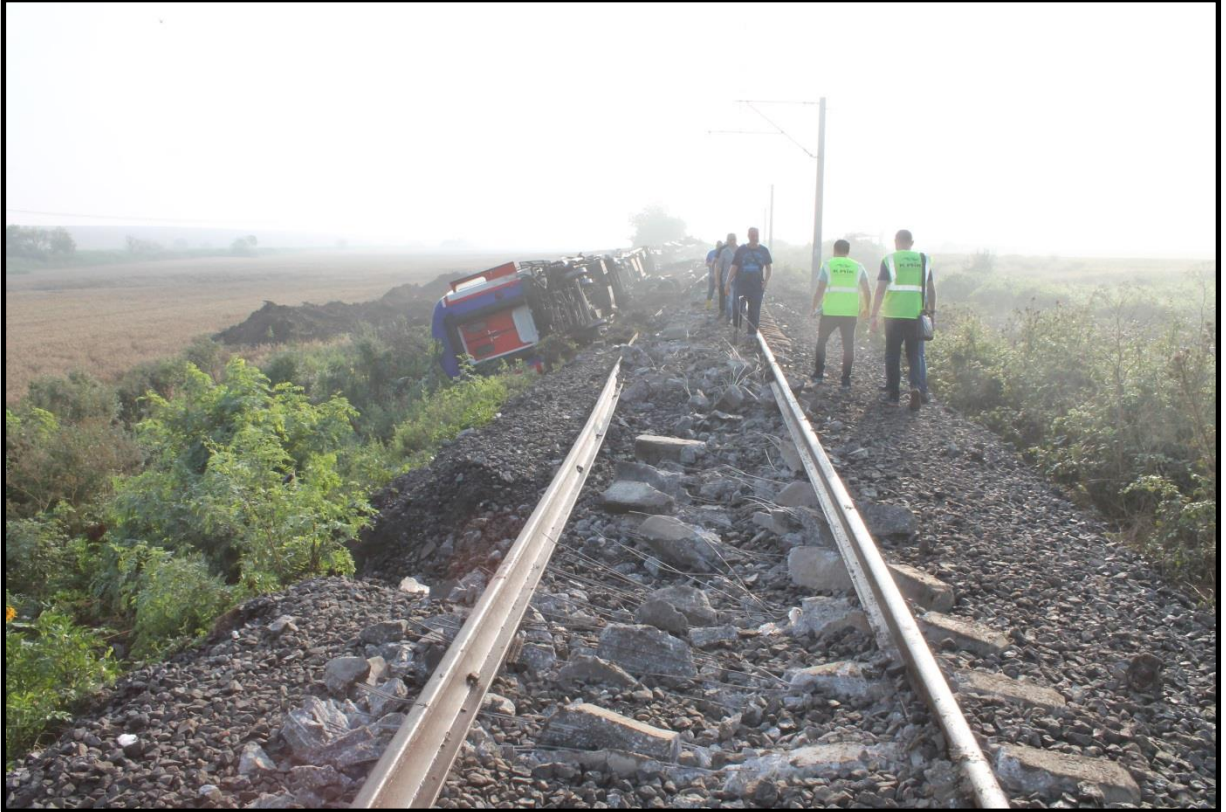
: Kaza sonucu altyapıda 340 adet travers, 468 metre ray hasarlanmış, 1 adet sinyal besleme dolabı, yüksek frekans kabloları ve sinyal kabloları arızalanmıştır. Altyapının eski haline getirilmesi için yaklaşık 130.000,00 ₺ masraf yapılmıştır. Kazadan sonra 23 adet yük treni ile 7 adet yolcu treni iptal edilmiştir. Kaza sonucu lokomotifte tahmini 508.000 ₺, ıskat edilen 5 yolcu vagonu ile tamire tutulan deraylı yolcu vagonu dahil yolcu vagonlarında tahmini 2.331.885,03 ₺'lik hasar oluşmuş, deray kaldırma işinde çalışan personelin ve piyasadan temin edilen vinçlerin toplam 268.959,77 ₺ gideri, iade edilen

Resim 14 (Kaza Sonrası Demiryolu Hattı)

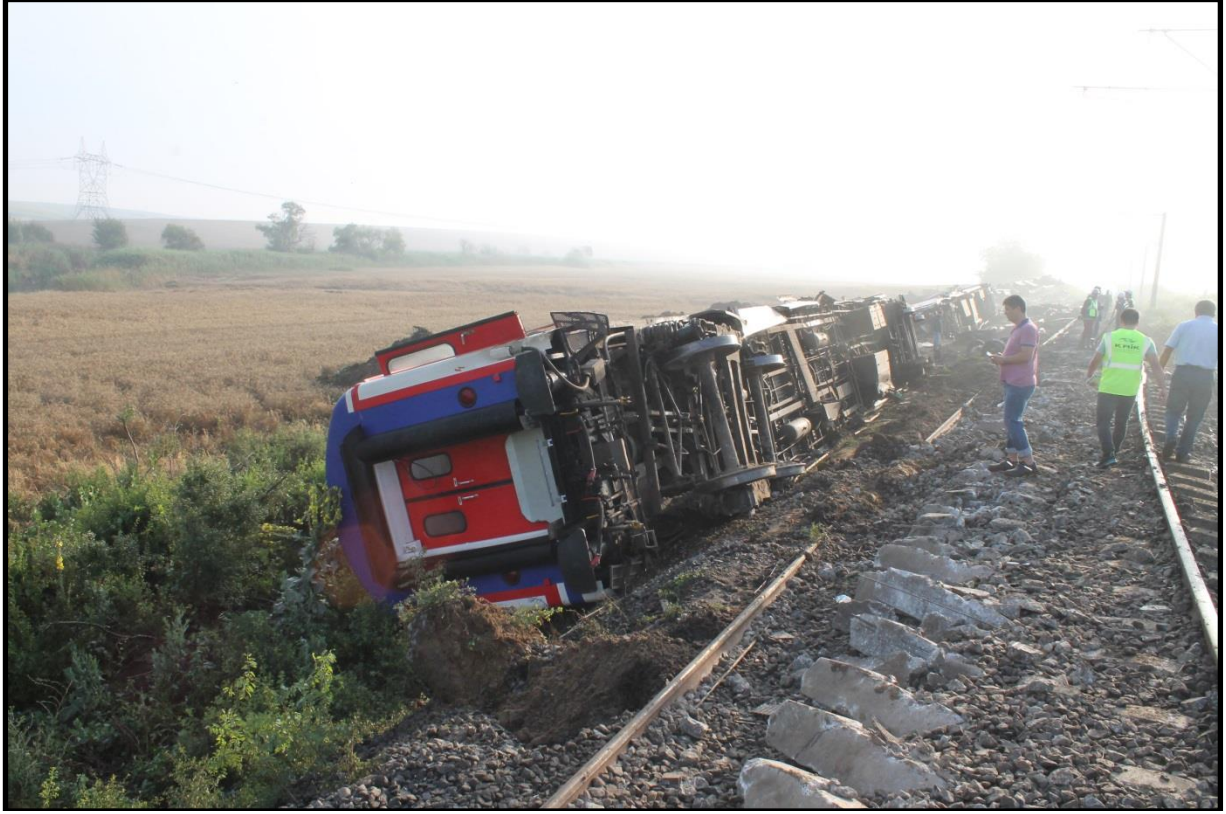
Resim 15 (Kaza Sonrası Enkaz)

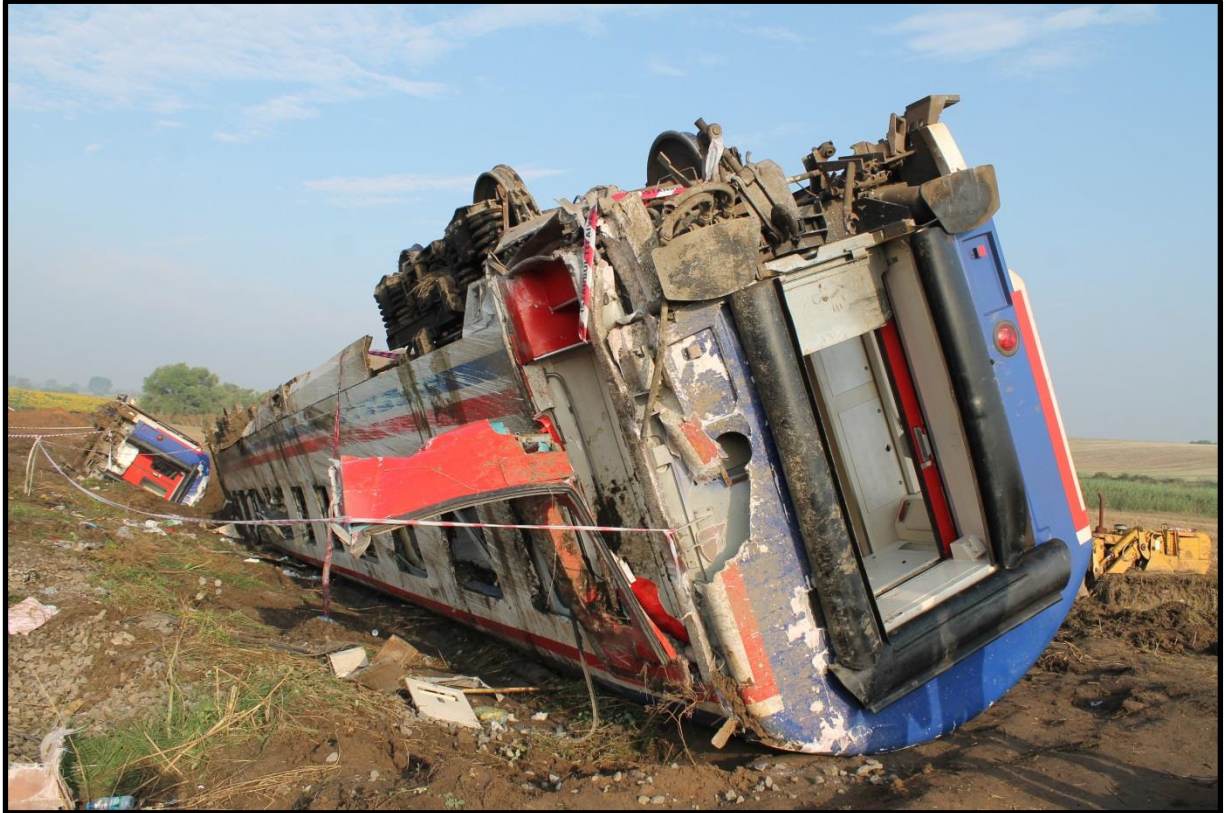
Resim 16 (Kaza Sonrası Enkaz)

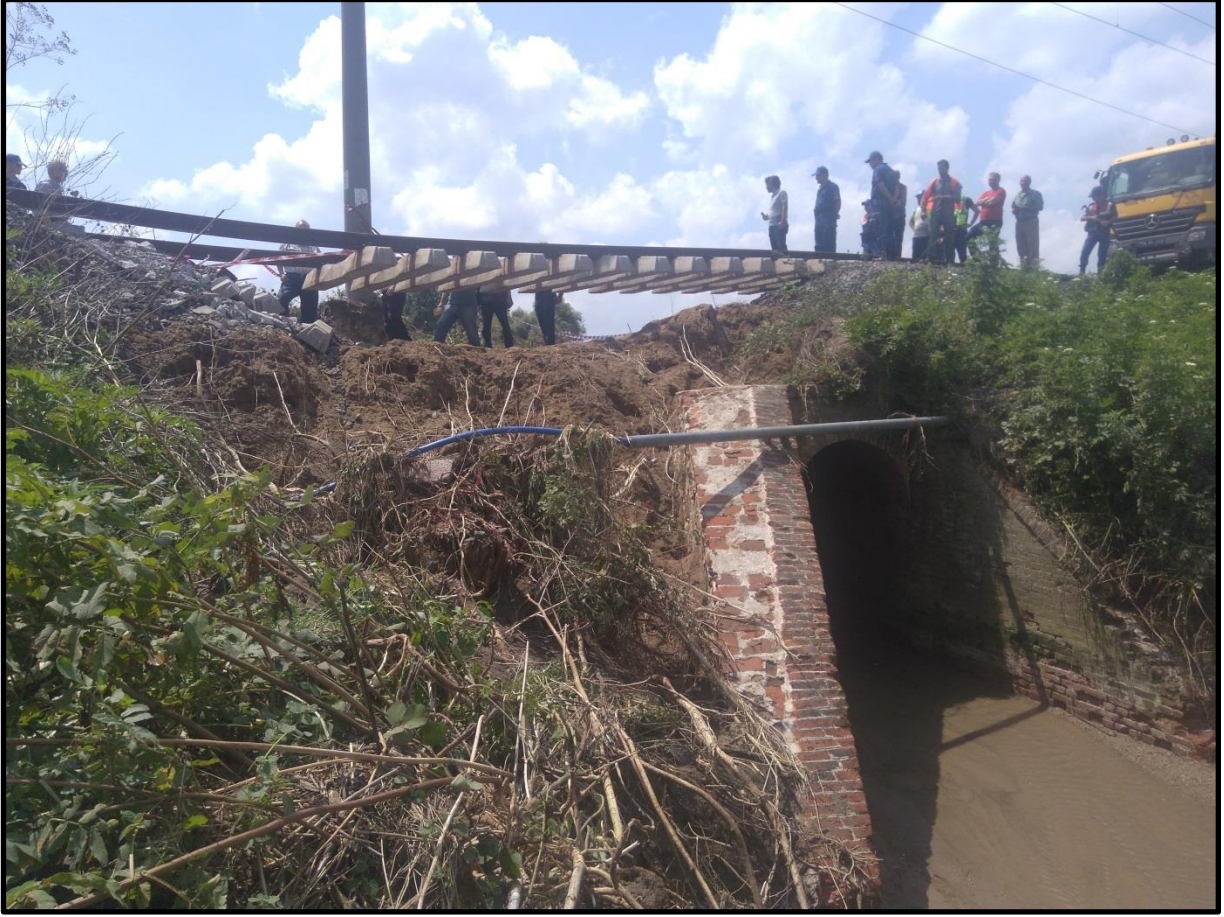
Resim 17 (Kaza Sonrası Menfez)
