T.C.
ULAŞTIRMA VE ALTYAPI BAKANLIĞI
Ulaşım Emniyeti İnceleme Merkezi Başkanlığı

14 ŞUBAT 2021 TARİHİNDE 34003 NUMARALI TRENİN TEŞKİLİ ESNASINDA
MEYDANA GELEN MANEVRA KAZASINA İLİŞKİN KAZA İNCELEME RAPORU

İzmir İli, Aliağa İlçesi, Biçerova İstasyonu, 4.Yol

16 Ağustos 2021

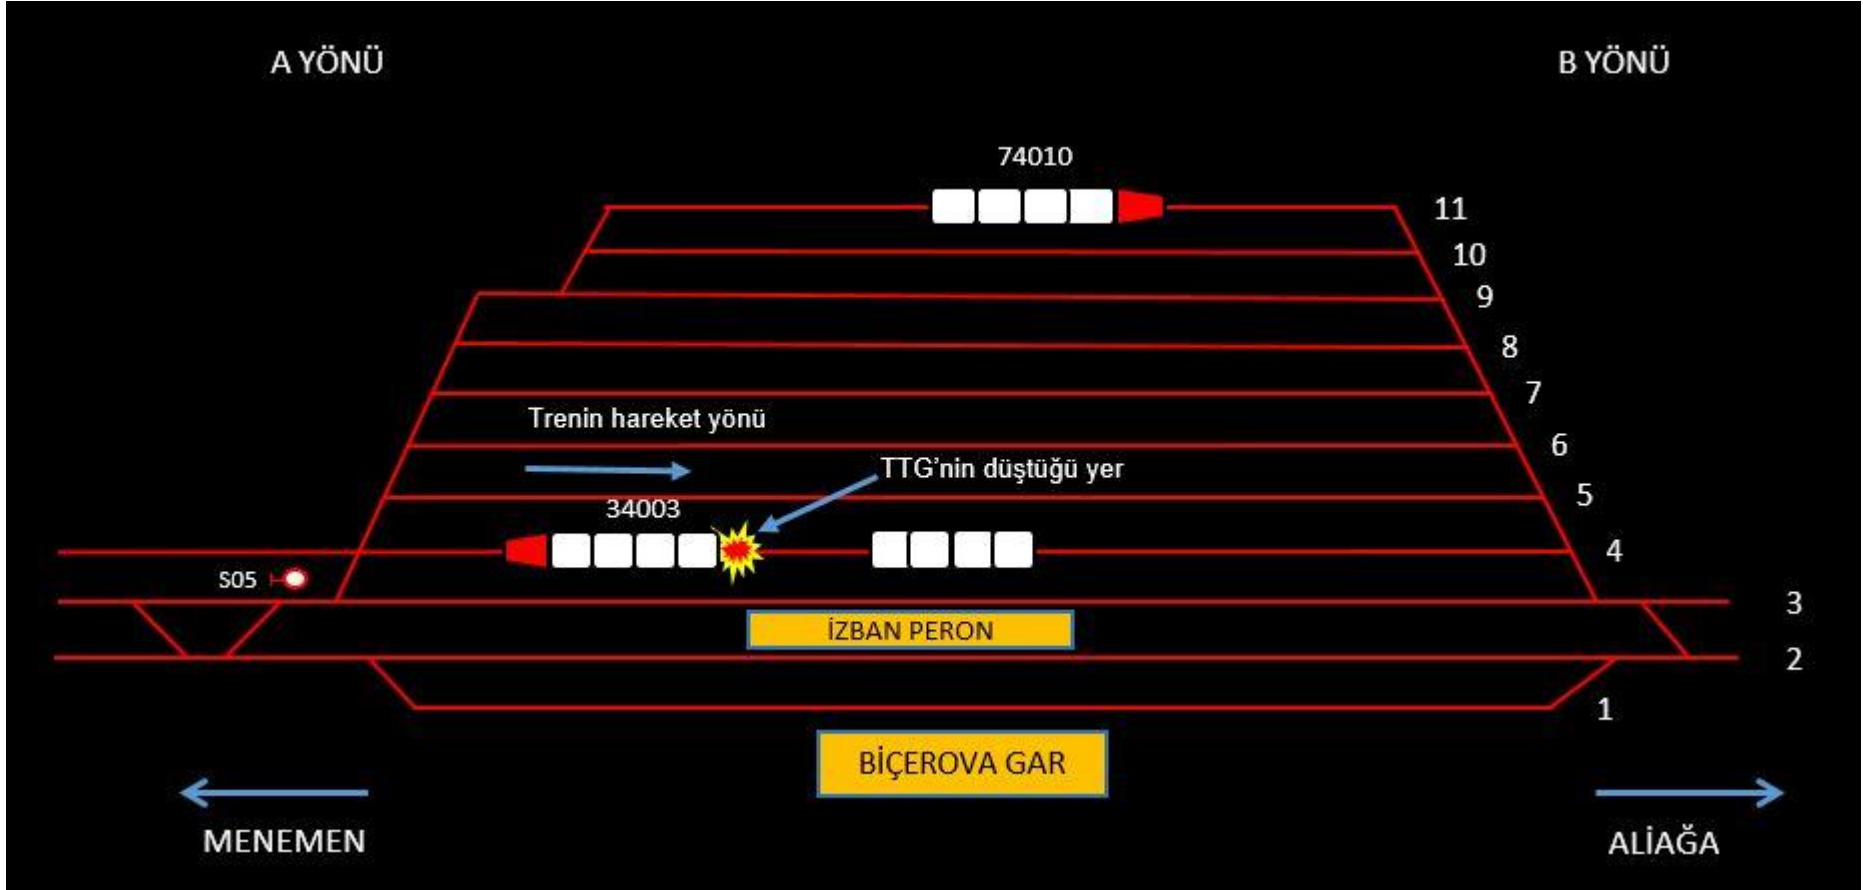
Geri dayanma sırasında dizinin en sonundaki 83754505145-5 nolu vagonun marşpiyelinde, bir elinde telsiz diğer eli vagonun tutunma demirinde olan Tren Teşkil Görevlisi dengesini kaybederek rayların arasına düşmüştür. Vagon tekeri personelin sol ayak bileğinin üzerinden geçmiş ve ayağını kesmiştir. Tren bir iki vagon kadar hareketine devam ettikten sonra durmuştur.

Resim 7 (Saat 12:54 kaza anı)

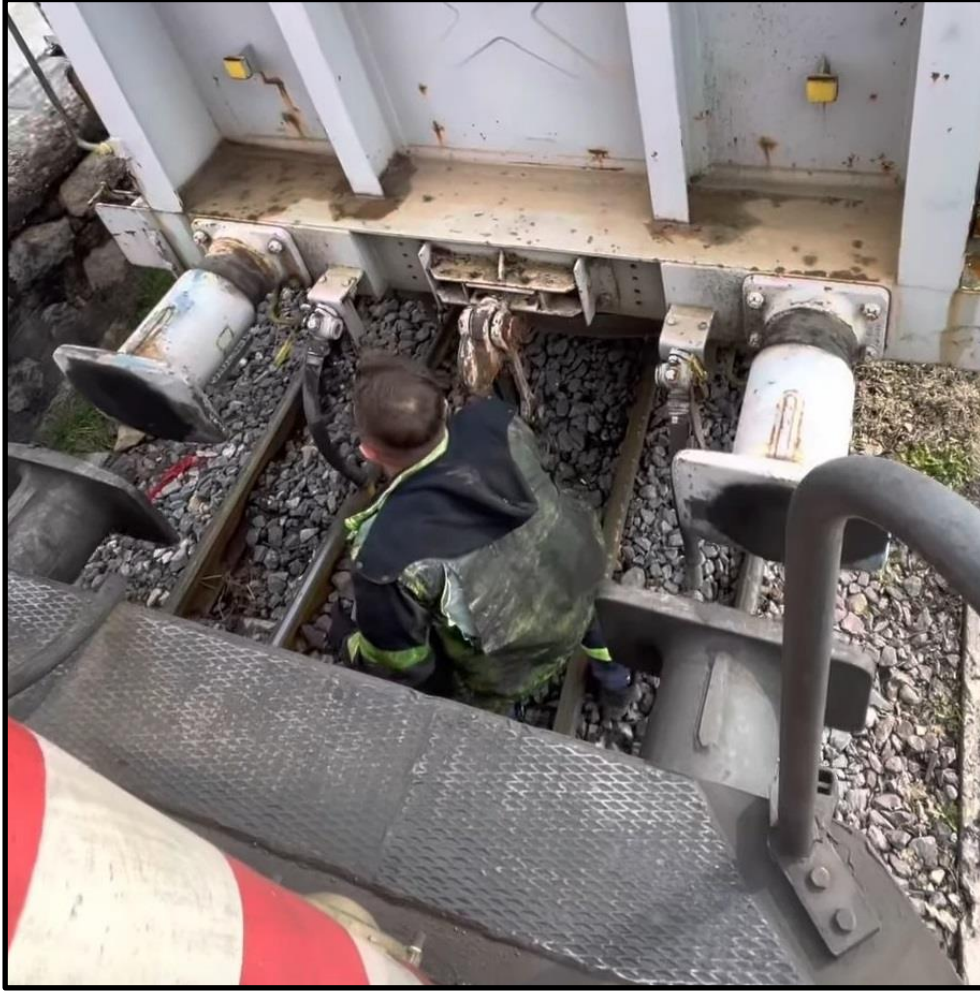
- Vagonların katarla bağlanması ve kardan kesilmesi (manevra) sırasında personelin iki vagon arasında sıkışması ve emniyetsiz çalışma ile ilgili tehlike tanımı yapılmış, yaralanma, ölüm riskleri öngörülmüştür. Ön görülen bu riskler ile ilgili çalışanlar arasındaki iletişimin eksiksiz ve yeterli olmasına, manevra işleminin yetkili kişilerin nezaretinde yapılmasına, personelin vagonlar durmadan araya girmemesine ve yetkisiz personelin çalışmasının engellenmesine yönelik önerilerde bulunulmuştur.

Resim 10 (Vagon Bağlama İşini Yapan Tren Teşkil Görevlisi)

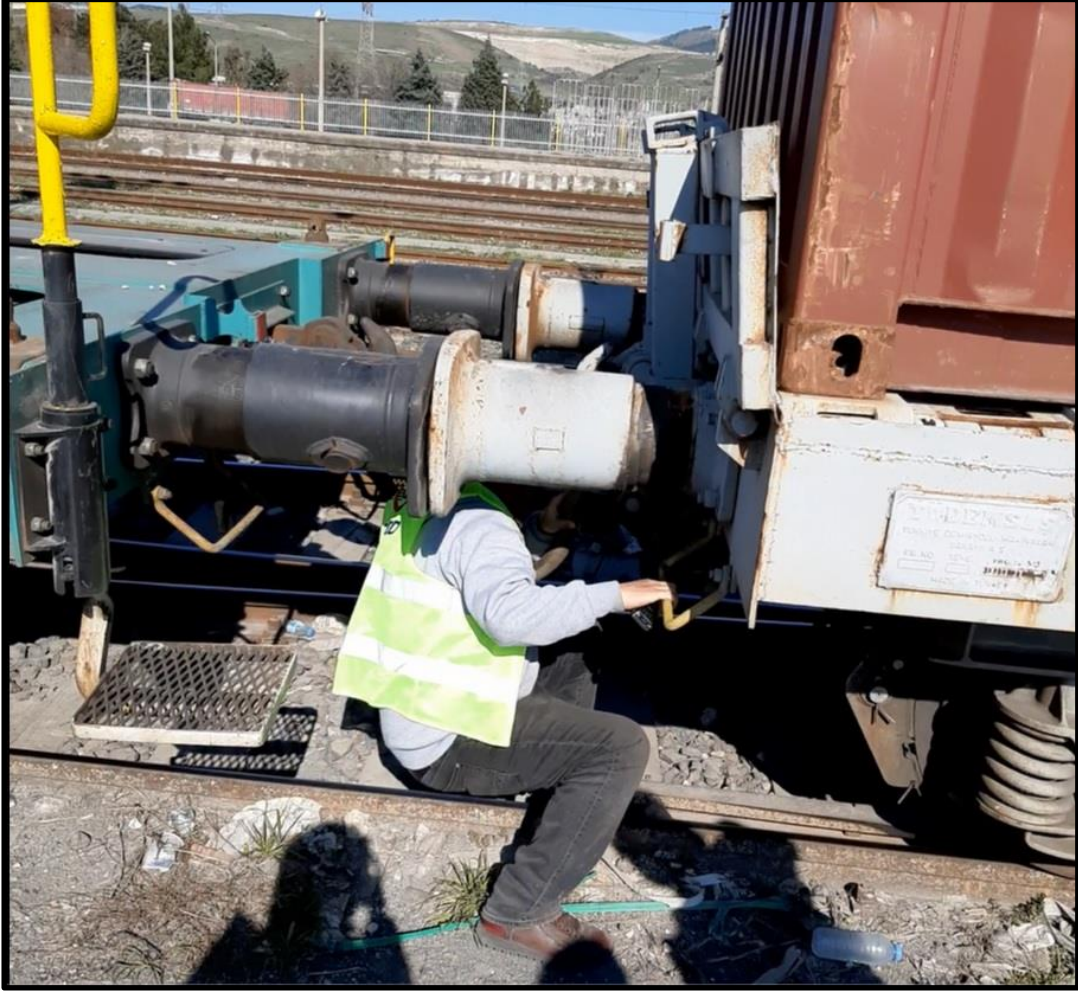
- Vagonların katarla bağlanması ve katardan kesilmesi (manevra) sırasında kötü postürde çalışma ile ilgili tehlike tanımı yapılmış, kas iskelet sistemi rahatsızlıklarının oluşabilecek risklerden olduğu ön görülmüştür. Ön görülen bu risk ile ilgili, manevra işleminin yetkili kişiler nezaretinde yapılmasına, çalışanların bilinç düzeyinin artırılmasına, çalışanlar arasındaki iletişimin eksiksiz olmasının sağlanmasına, manevra operasyonuna özgü ergonomi eğitimlerinin verilmesi gerektiğine ve işin doğası gereği ergonomik açıdan uygun pozisyonda çalışmanın sağlanmasına, sürekli aynı işin tekrarlanması konusunda rotasyonlu çalışma yapılması gerektiğine yönelik önerilerde bulunulmuştur.

Resim 11 (Tren Teşkil Görevlilerinin Kötü Postürde Çalışması)

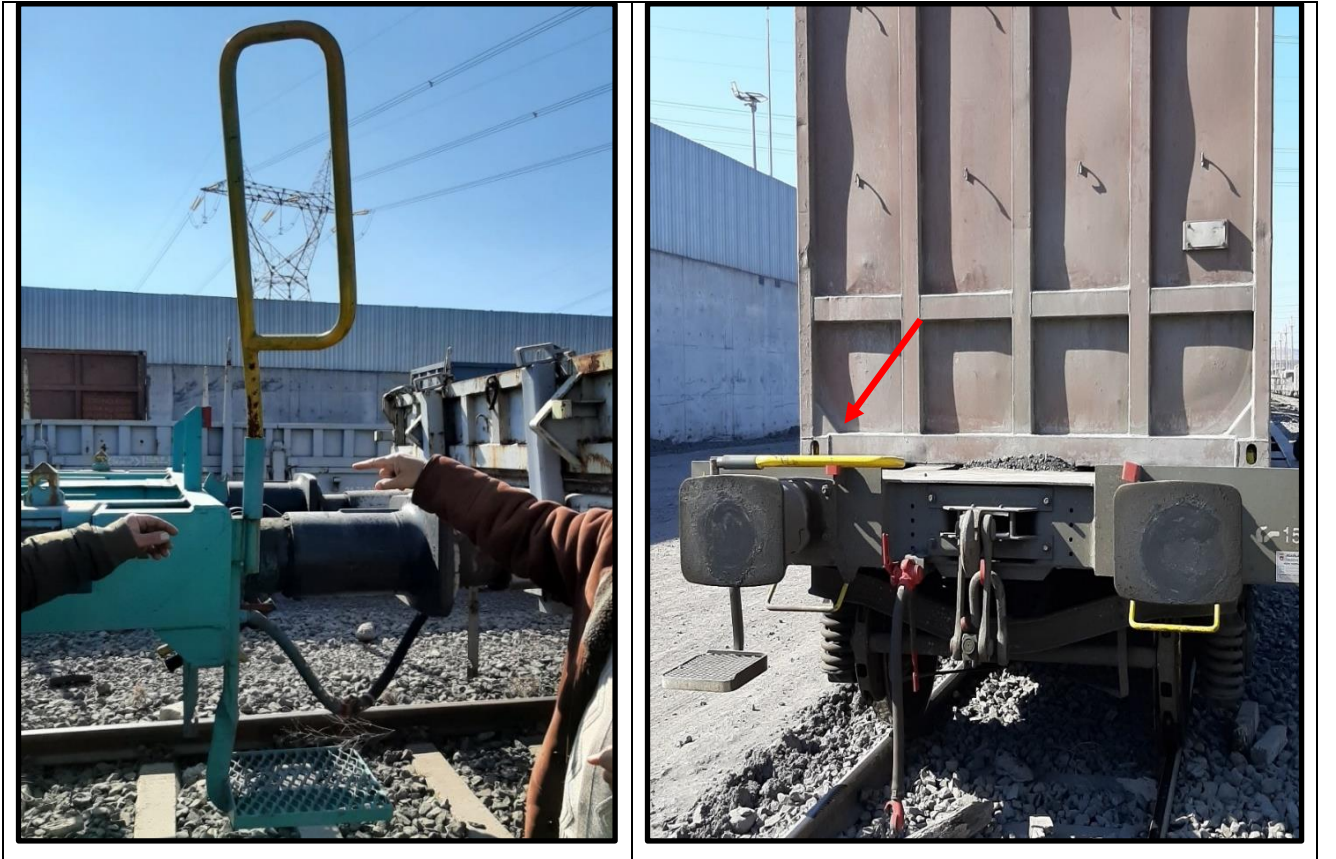
Kaza günü TTG'nin hareket halindeki vagonda tutunduğu tutunma demiri Resim 12'de görülen açılır kapanır tiptedir. Yerinde yapılan incelemelerde, Resim 12'de gösterilen türden olan tutunma demirlerinde kullanıma bağlı olarak sabitleme parçasının zamanla aşındığı ve tutunma demirinin sabit bir şekilde durmadığı, her yöne hareket ettiği gözlemlenmiştir.

Resim 12 (Hareketli Tutunma Demirinin Açık ve Kapanalı Hali)

Bu tip açılır kapanır tutunma demirlerinin, hareket halindeki trende giden tren teşkil görevlilerinin dengelerini kaybedip düşmelerine sebep olup olmayacağı iş güvenliği açısından değerlendirilmeli ve önleyici tedbirler üretilmelidir.

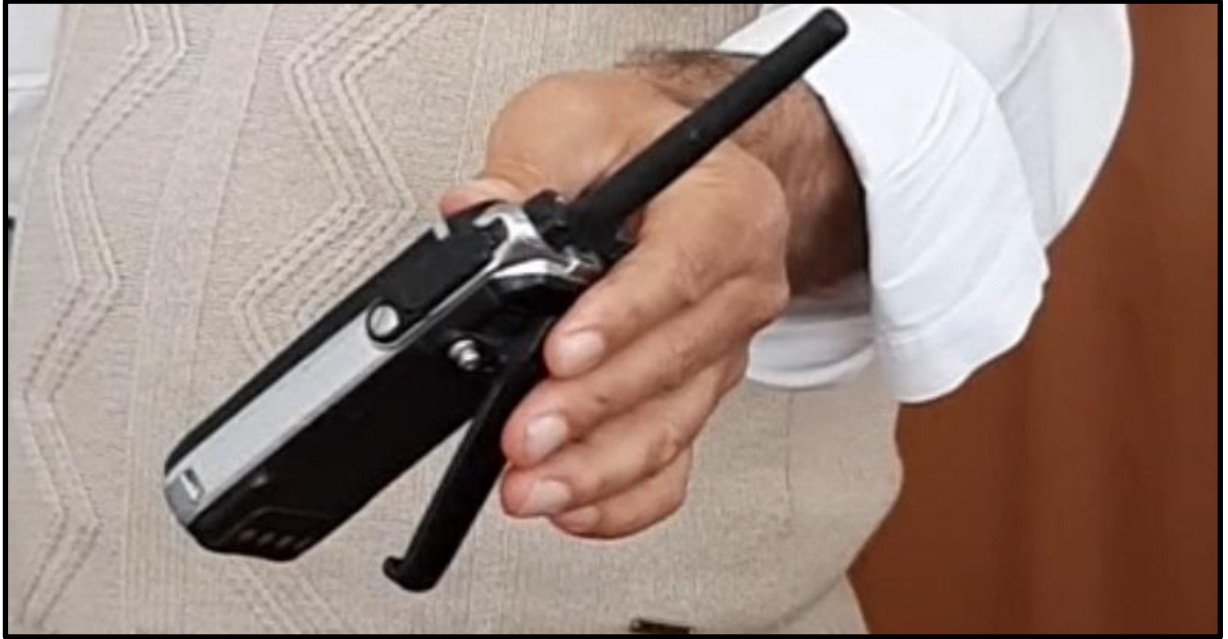
DAİ tarafından gönderilen belgelerde personellere yaka mikrofonu verilmediği bildirilmiştir. İki eli dolu olan personelin ani durumlara vereceği tepki süresi uzayacaktır. Fakat her iki elini de rahatça hareket ettirebilirse ani bir sarsma, frenleme durumunda kendi güvenliğini daha rahat sağlayabileceği değerlendirilmiştir.

Resim 14 (Kazayı Geçiren Personele Ait Arka Mandalı Gevşetilmiş Telsiz)

Bu sebeple herhangi bir yere sabitlenmeden sürekli elde taşınan telsiz yerine personellere her iki elini de rahatça kullanabilmesini sağlamak amacıyla telsizlere takılacak yaka mikrofonu veya kulaklık verilmeli ve bu donanımların kullanımı denetlenmelidir.
