T.C.  
ULAŞTIRMA VE ALTYAPI BAKANLIĞI  
Ulaşım Emniyeti İnceleme Merkezi Başkanlığı

# 19 EYLÜL 2019 TARİHİNDEKİ 89506 NUMARALI TEK LOKOMOTİFİN DERAY KAZASINA İLİŞKİN KAZA İNCELEME RAPORU

Bilecik İli, Merkez İlçesi, Bilecik-Bozüyük İstasyonları Arası, Km: 216+194

15 HAZİRAN 2020

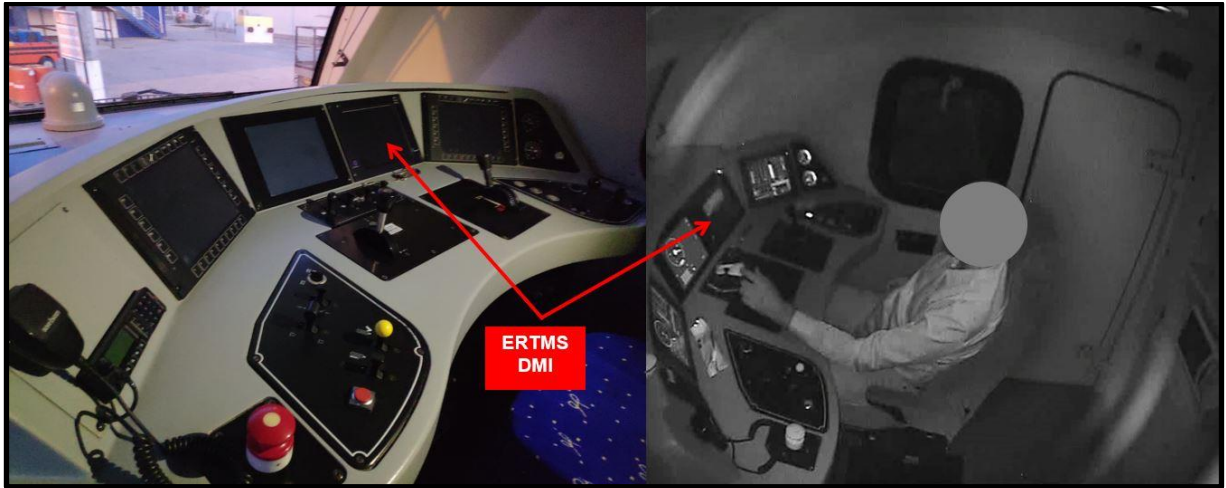
Resim 3 (ERTMS DMI Kapalı)

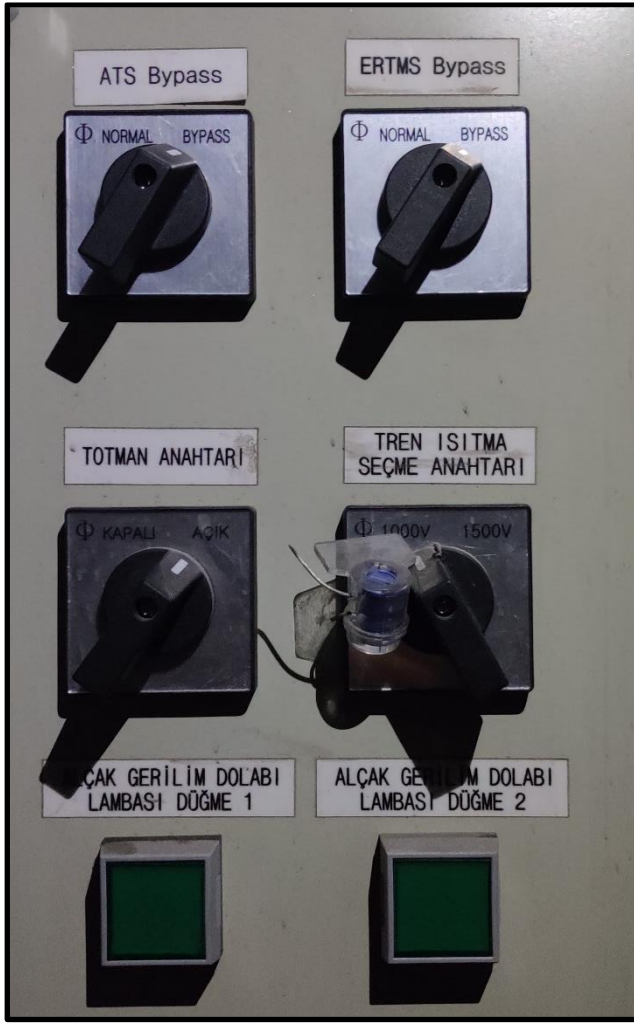
Saat 04:11:58'de ERTMS/ETCS bypass anahtarı Bypass konumuna alınmıştır.

Saat 04:55:15'de ERTMS/ETCS bypass anahtarı Bypass konumuna alınmıştır.

**Resim 4 (ERTMS Bypass Anahtarı)**

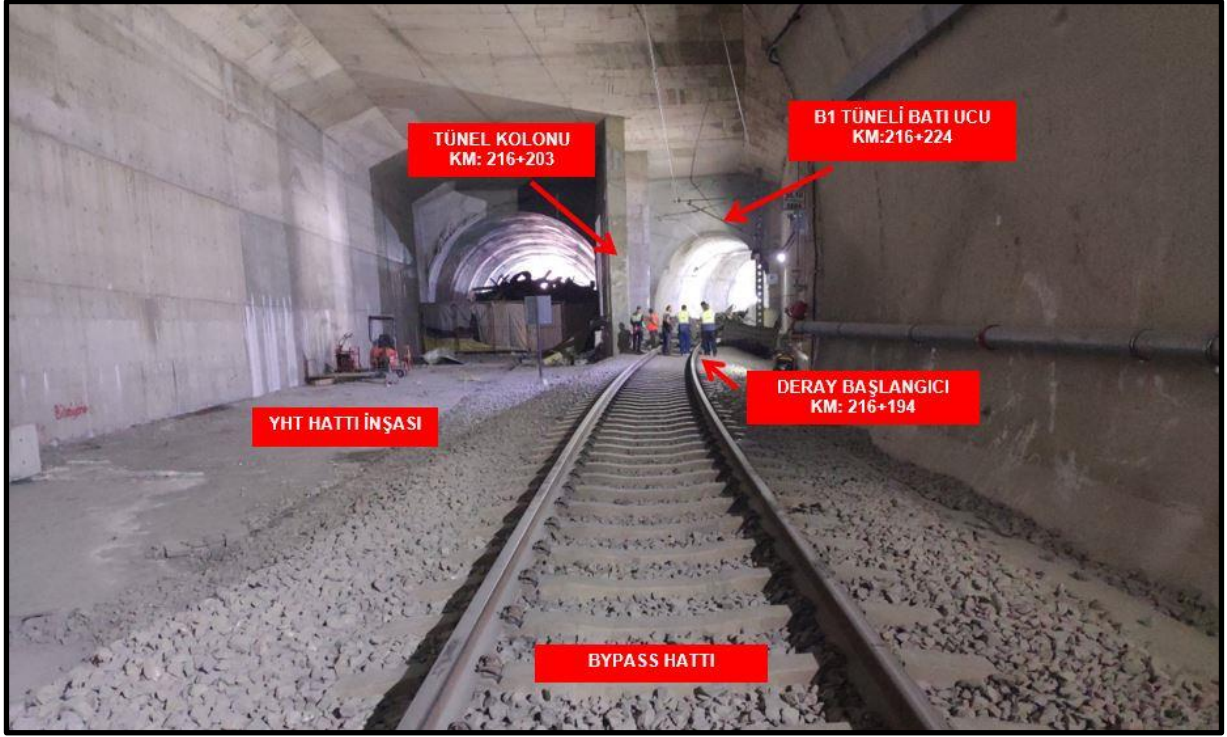
Alifuatpaşa'da 1 nolu kabine geçilerek Eskişehir yönüne saat 05:37'de hareket edilmiştir. Lokomotifin Eskişehir yönüne seyri esnasında YHT hattında YHT T4 tüneline by-pass hattına geçiş bölgesinde MB01 nolu makası geçtikten sonra R=300m kurp üzerinde yaklaşık 137 km/s süratle Km.216+194'te saat 06:08'de deray meydana gelmiştir.

**Resim 5 (Kaza Yerinin Genel Görünümü)**

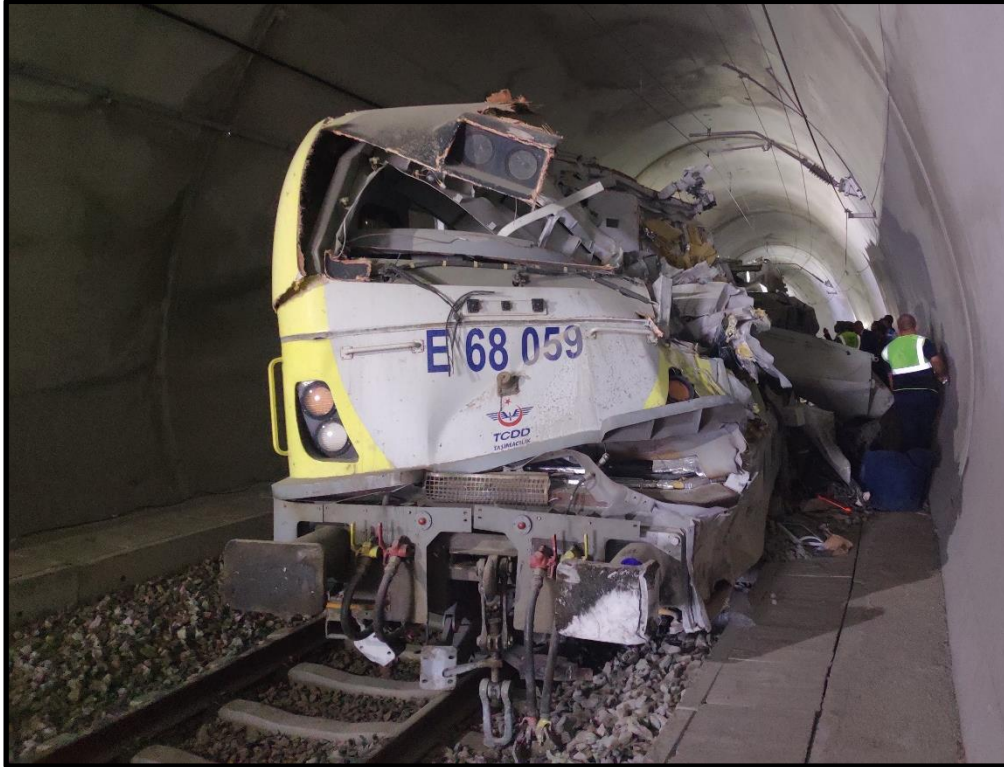
**Resim 6 (1 Nolu Kabin)**

Ön boji deray ettikten sonra lokomotifin 1 nolu kabininin sol üst köşesinden inşa halindeki YHT tüneli ile bypass hattı kesişim noktası olan kolona (km:216+203) ve devamında B1 tünel duvarına çarparak parçalanmış ve bu şekilde deraylı olarak klm:216+305'e kadar 111 metre sürüklenmiştir. Lokomotiften kopan parçalar hat üzerine dağılmıştır.

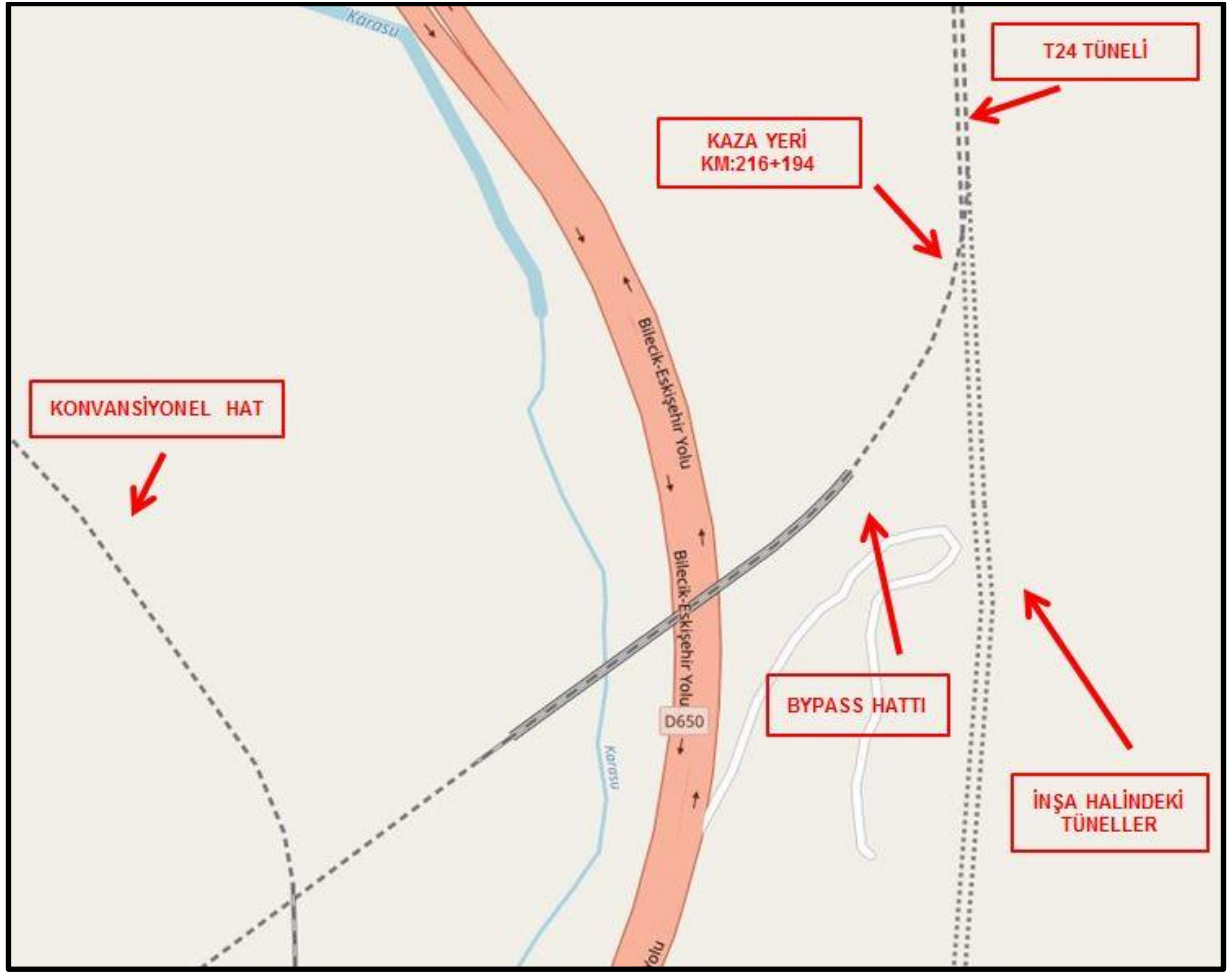
Resim 8 (Kaza Yerinin Kroki Görüntüsü)

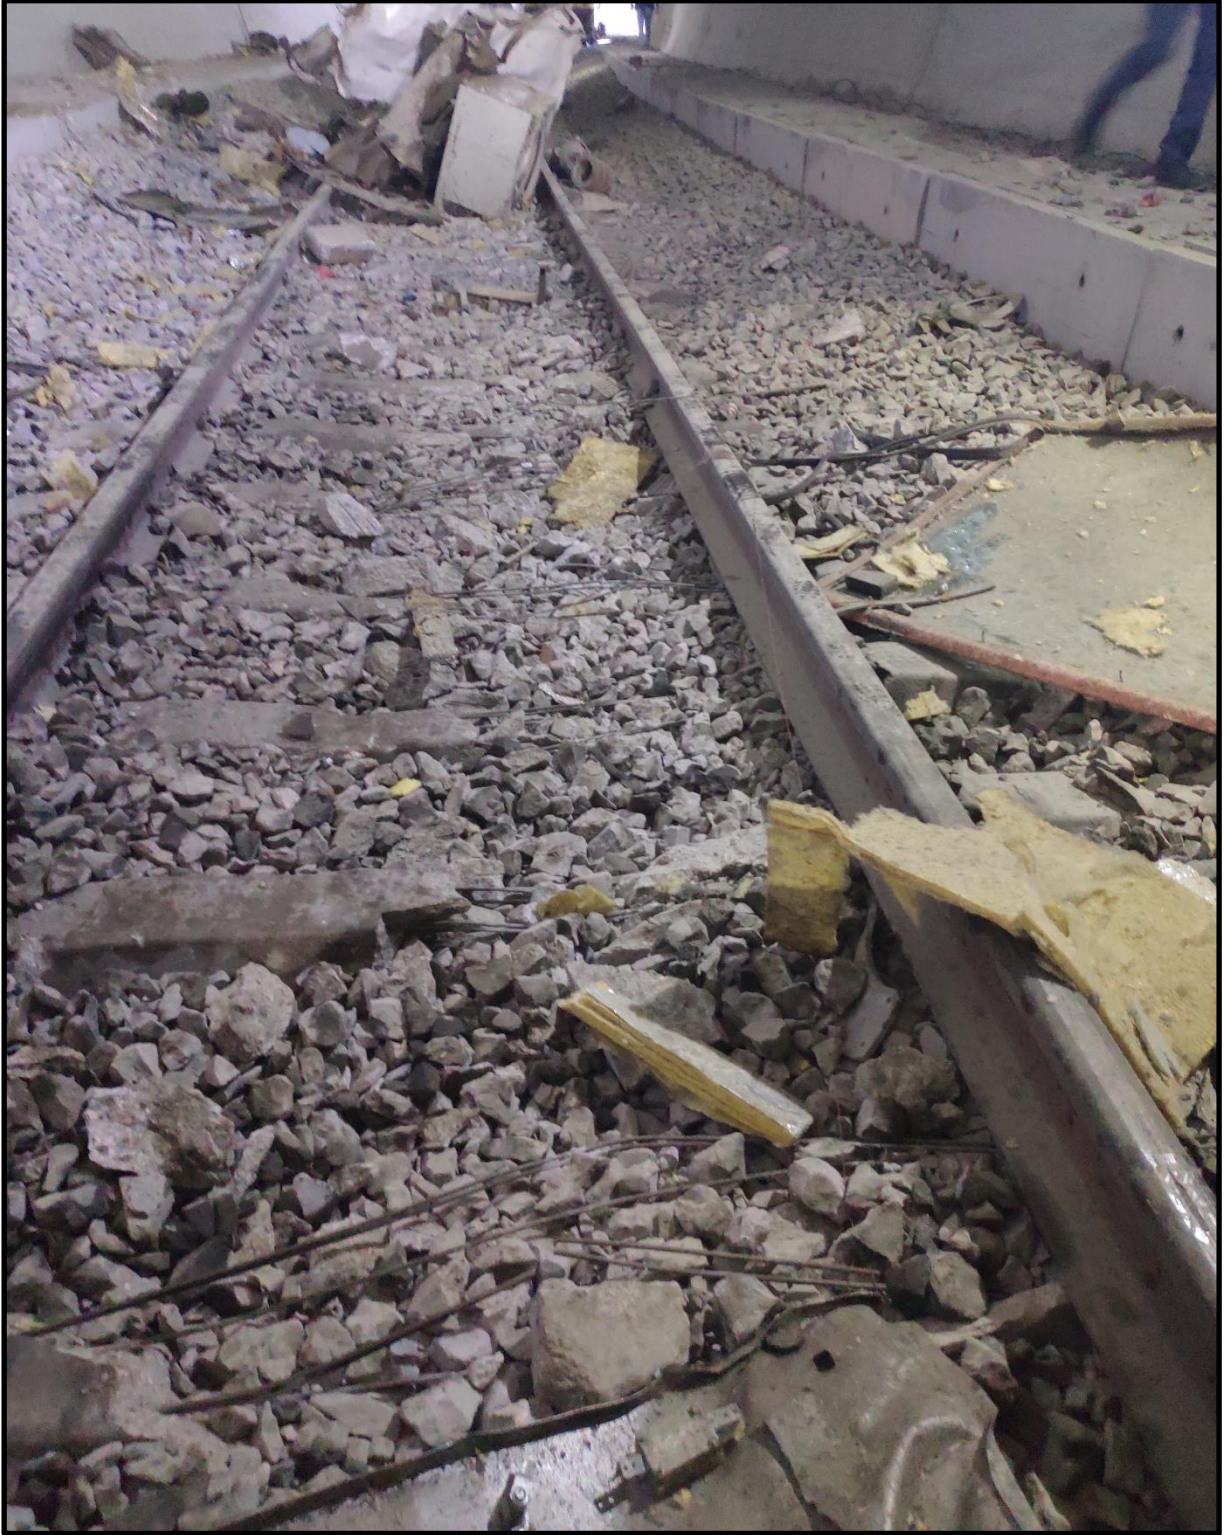
Hat üzerinde bulunan lokomotif parçaları bölgeye getirilen MDA kepçe ile kaldırılarak tünel içerisinde bulunan boşluğa bırakılmıştır. Kamyonla Pamukova'dan beton travers getirilmiştir. 24 nolu tünelin yaklaşım tünelinden taşımak suretiyle iş makineleriyle 27 adet beton travers değiştirilmiştir.

**Resim 11** (Lokomotiften Düşen Parçalar ve Kırık Beton Traversler)

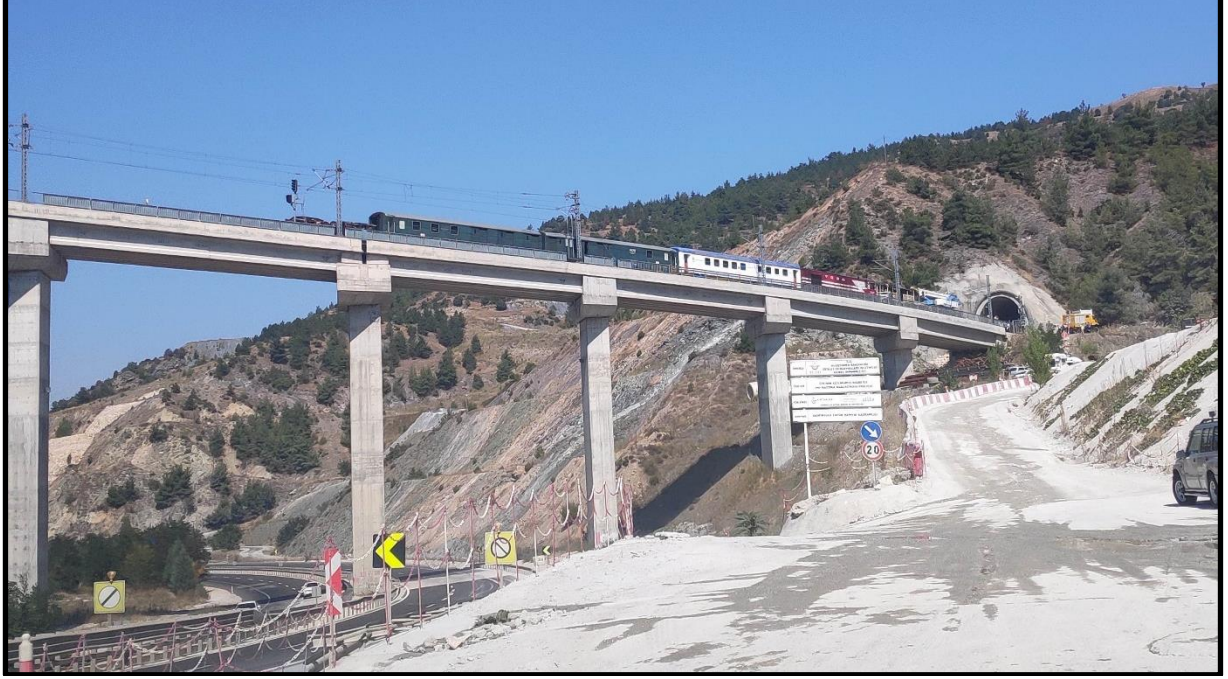
Resim 12 (Bypass Tüneli Doğu Girişi ve Viyadük)
