T.C.  
ULAŞTIRMA VE ALTYAPI BAKANLIĞI  
Ulaşım Emniyeti İnceleme Merkezi Başkanlığı

# 19 EYLÜL 2019 TARİHİNDEKİ 89506 NUMARALI TEK LOKOMOTİFİN DERAY KAZASINA İLİŞKİN KAZA İNCELEME RAPORU

Bilecik İli, Merkez İlçesi, Bilecik-Bozüyük İstasyonları Arası, Km: 216+194

15 HAZİRAN 2020

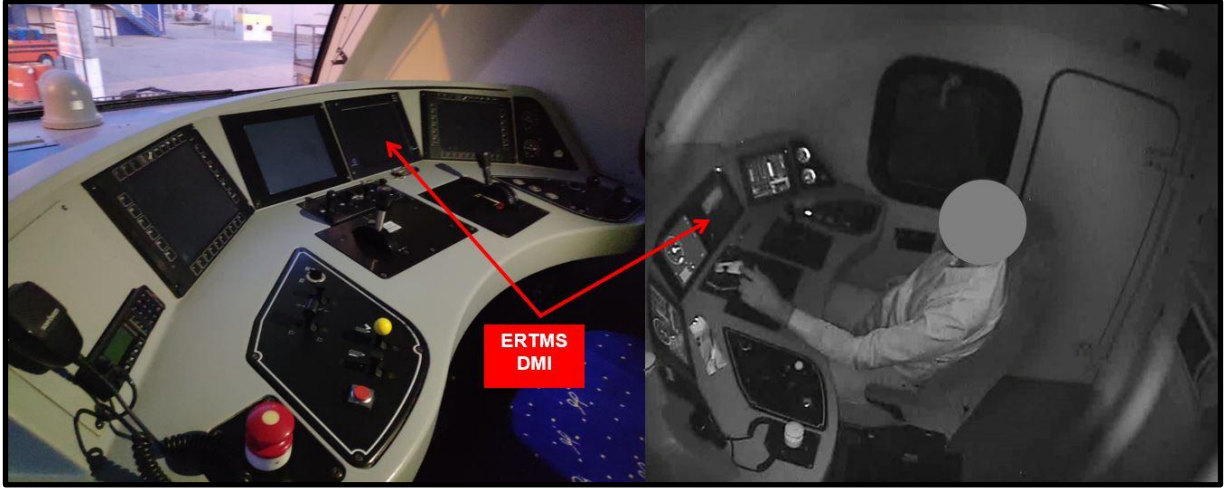
Resim 3 (ERTMS DMI Kapalı)

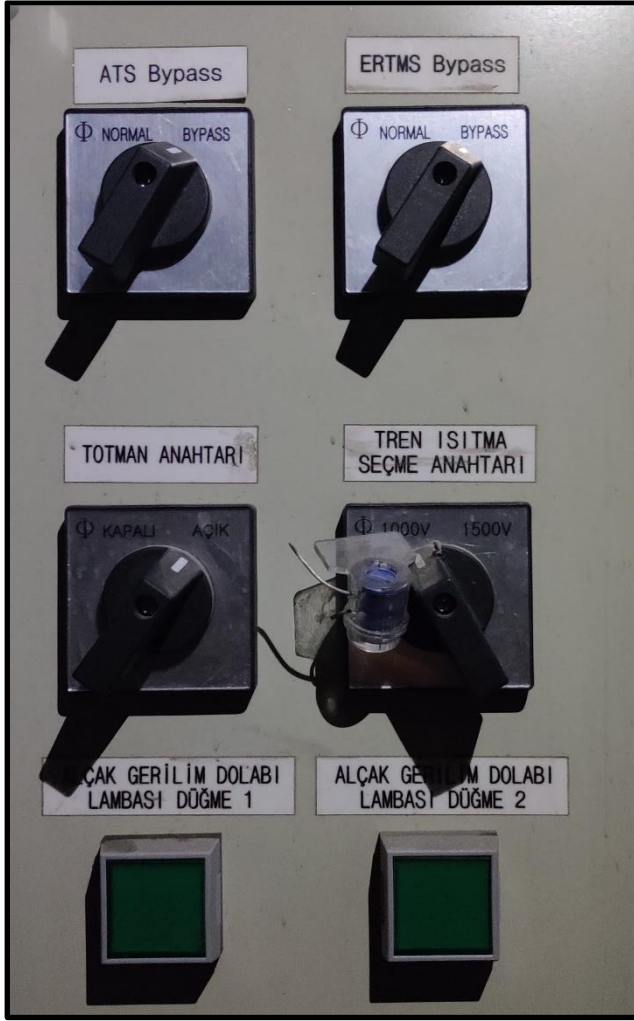
**Resim 4 (ERTMS Bypass Anahtarı)**

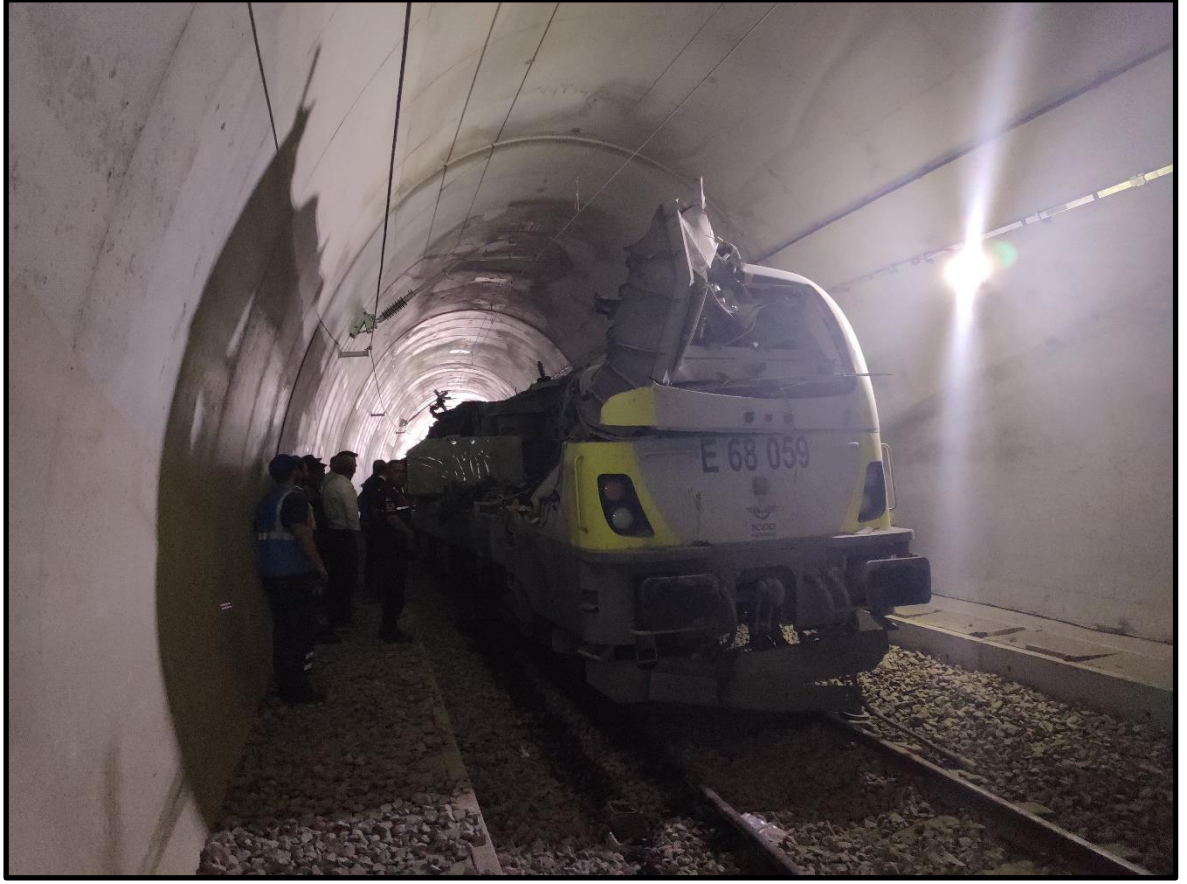
**Resim 7 (2 Nolu Kabin)**

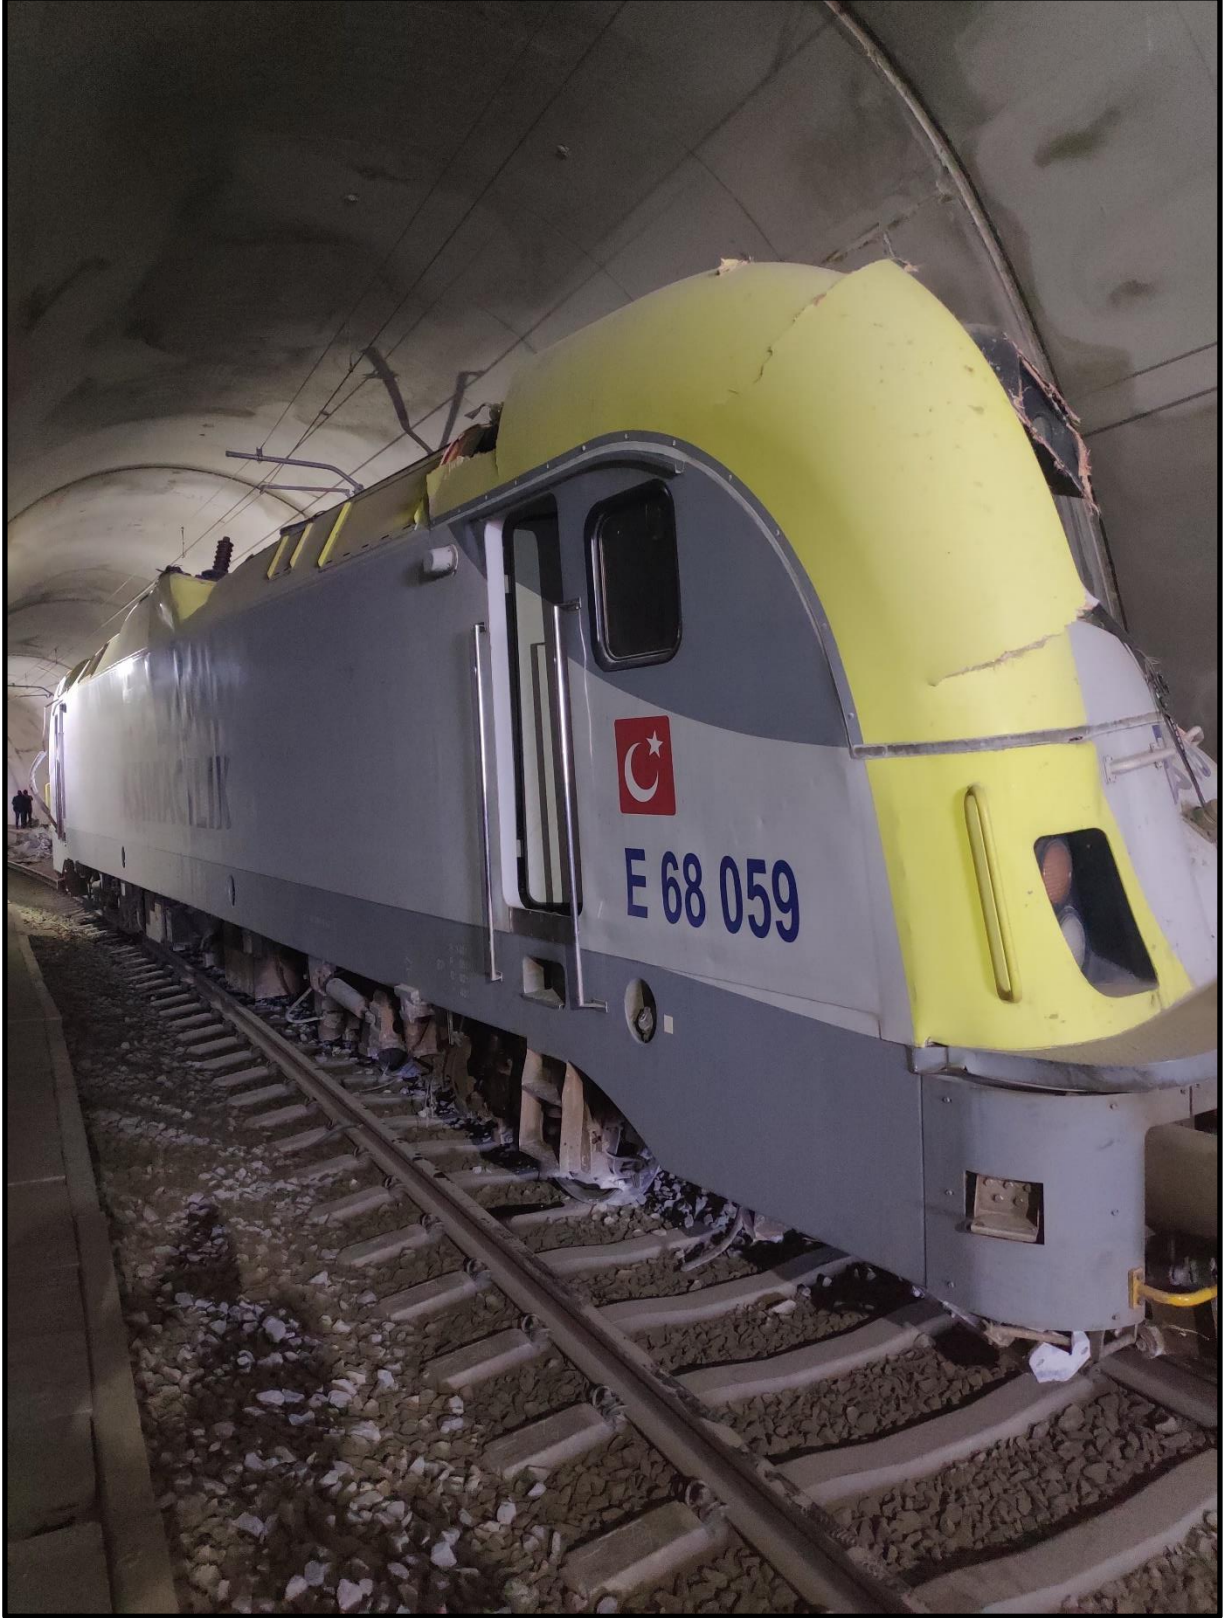
**Resim 13 (Kabin 1)**

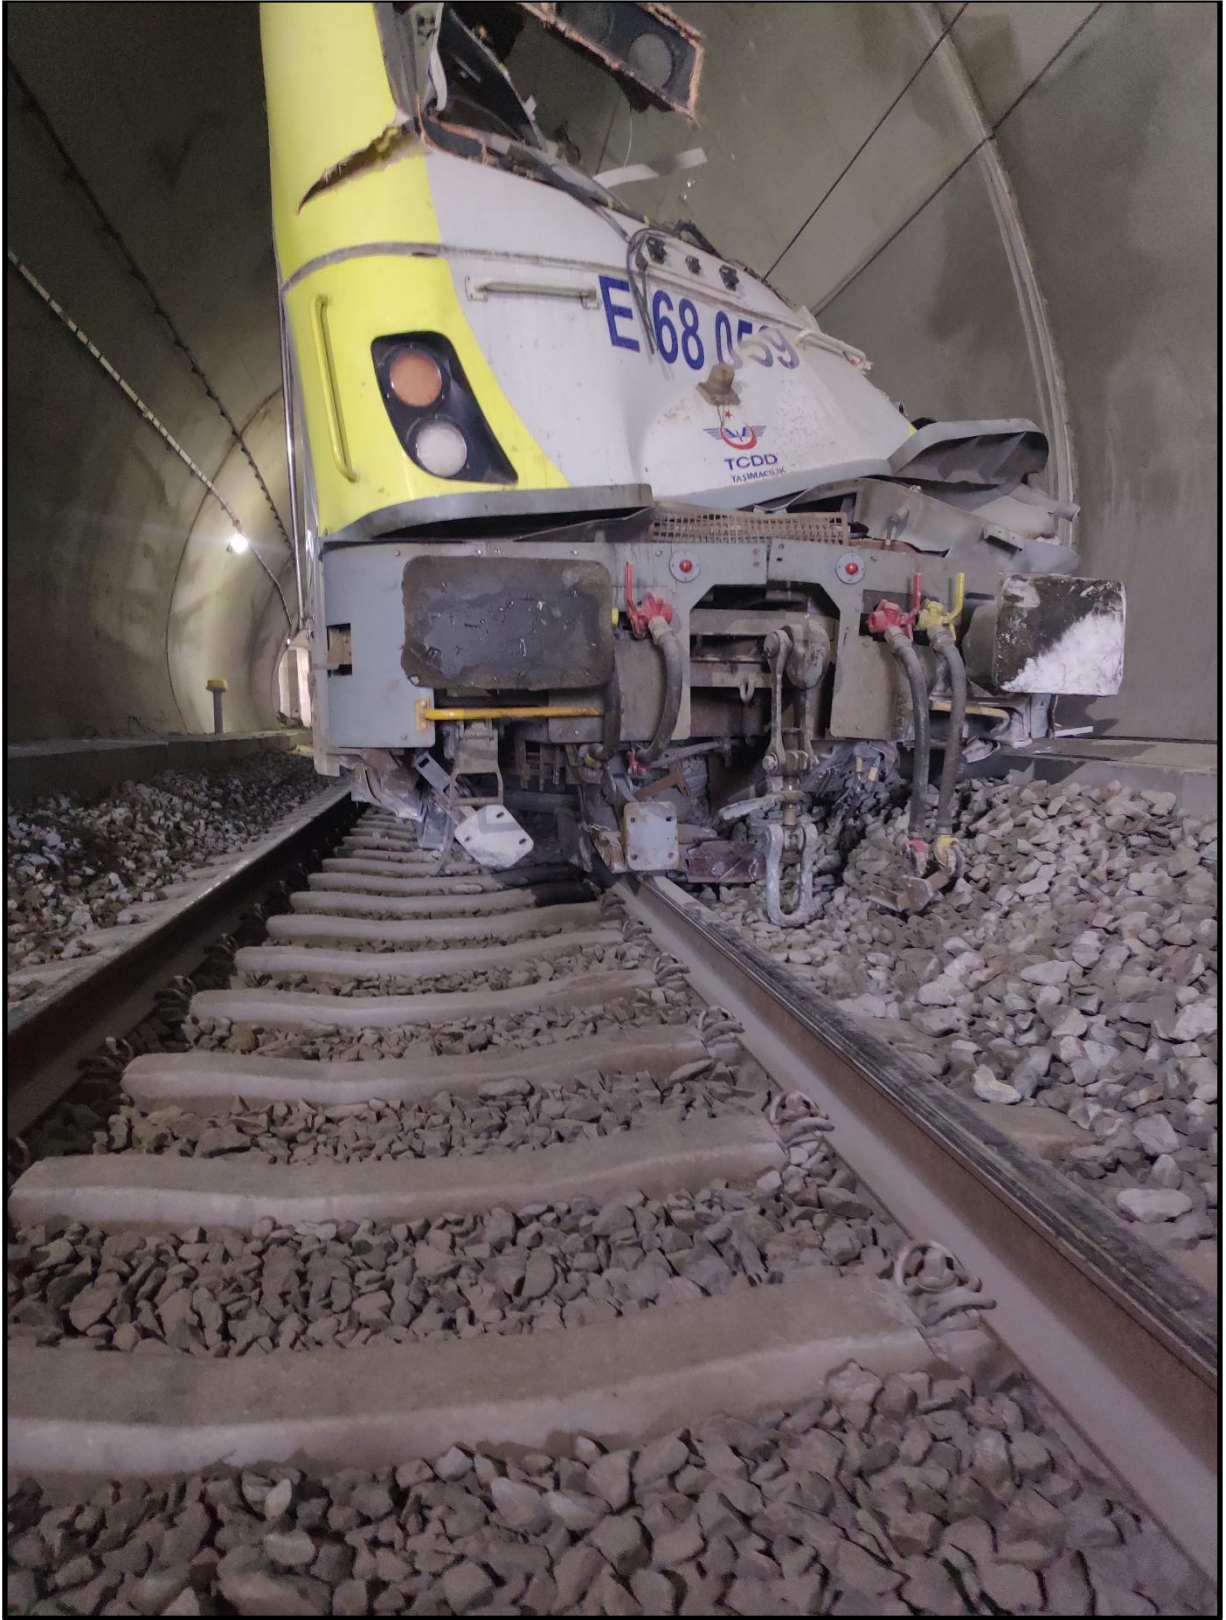
**Resim 14** (Kabin 1)
