T.C.  
ULAŖTIRMA DENİZCİLİK VE HABERLEŖME BAKANLIĐI  
Kaza AraŖtırma ve İnceleme Kurulu

**2 HAZİRAN 2016 TARİHİNDEKİ 24236 NUMARALI TREN İLE 78 SH 179  
PLAKALI ARACIN HEMZEMİN GEÇİT KAZASINA İLİŖKİN  
KAZA İNCELEME RAPORU**

**Zonguldak İli Çaycuma İlçesi Km: 367+079'daki Hemzemin Geçit**

**08/12/2016**

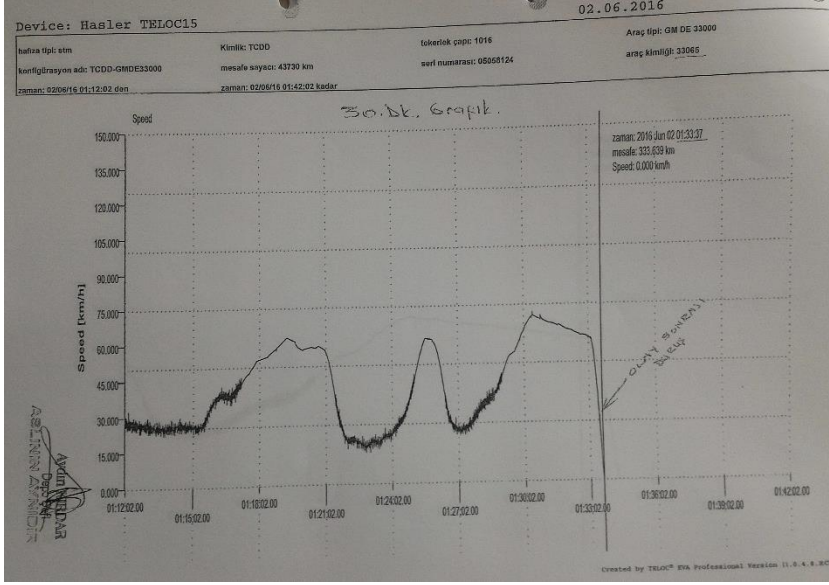
**Resim 4 (Lokomotif Sürat Kontrol Bandı Görüntüsü)**

6/6/2016 tarihli TCDD 2. Bölge Müdürlüğü Lokomotif Sürat Kontrol Bandının Trafik Cetveli ile Karşılaştırma Cetveli ekinde TELOC1520 hız kayıt sistemine göre trenin kaza anındaki hızı 60 km/s, çarpışma sonrası duruş mesafesi 365 metredir.

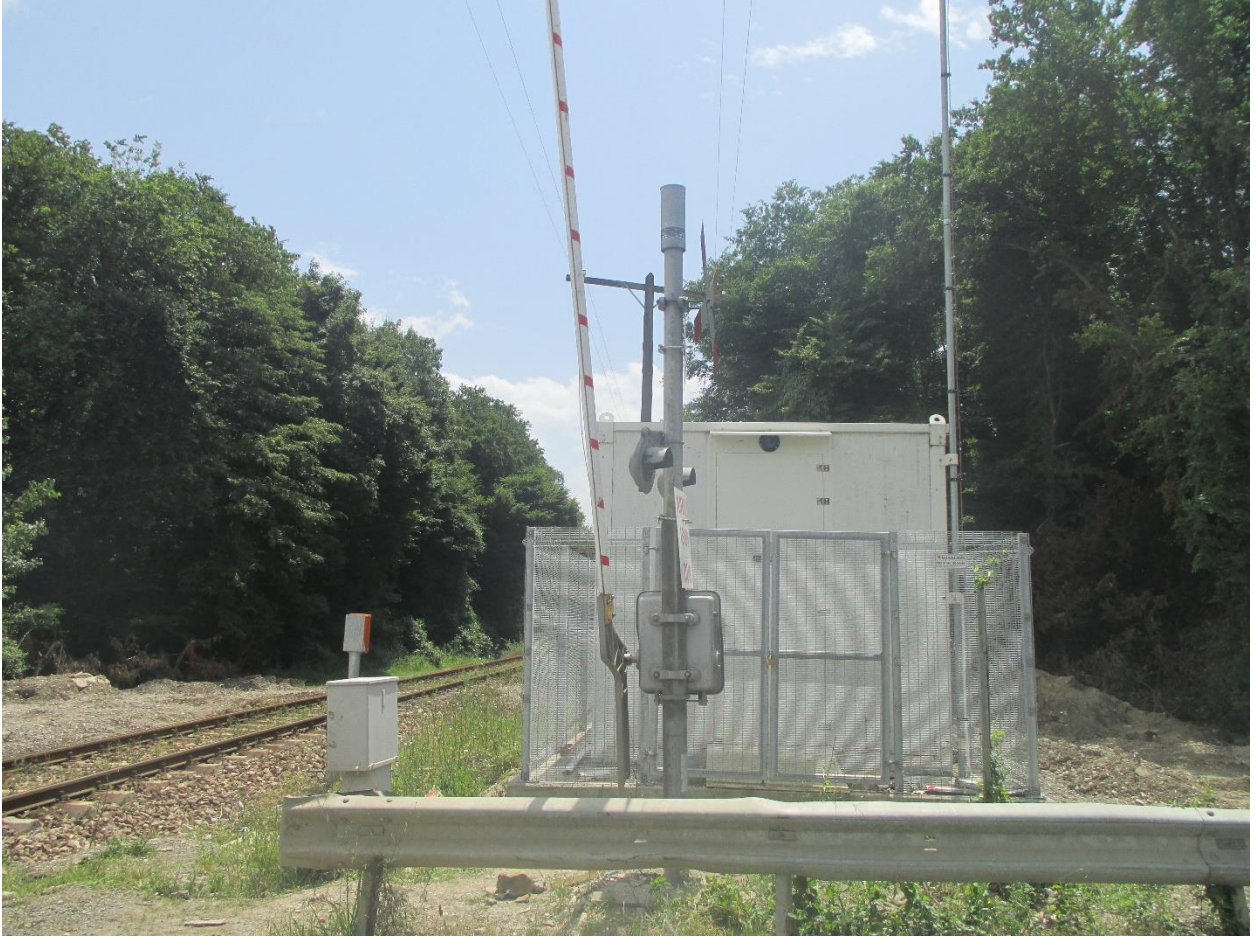
**Resim 5** (Otomobil Sürücüsünün Görüş Açısı)

**3.3.1.** “Demiryolu hemzemin geçit açılmayacak yerler” kenar başlıklı 8 inci maddenin 1 inci fıkrasının (c) bendinin 1 inci alt bendi: ” *Karayolu aracından demiryoluna beş metre mesafede, demiryolunun her iki yönünün görüş uzaklığının 500 metrenin altında olduğu...* ” şeklindedir. Kazaya karışan karayolu aracının hemzemin geçide yaklaştığı yönden görüşün IKZ Projesi kapsamında kurulan teknik bina nedeniyle 15 metreye kadar düşmüştür. Ayrıca geçidin diğer açılarında da ağaçlardan dolayı 500 metre görüş uzaklığı bulunmamaktadır.

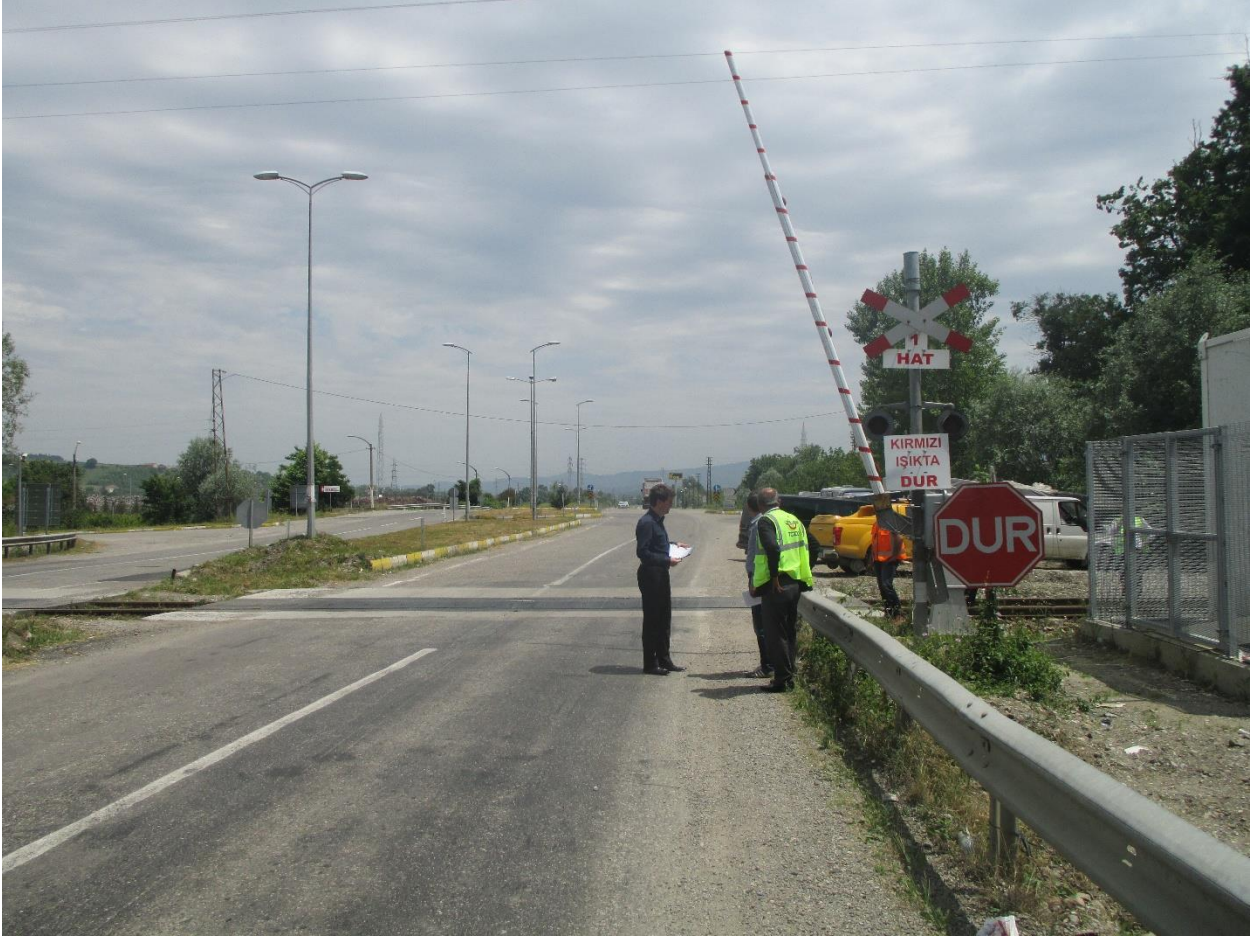
**Resim 6** (Otomobil Sürücüsünün Geçide Yaklaşma Yönündeki İşaretler)

**3.3.4.** “Genel fiziki standartlar” kenar başlıklı 10 uncu maddenin 1 inci fıkrasının (c) bendi: *“Tüm demiryolu hemzemin geçitlerde karayolu araçlarının demiryolu gabari sahasına tehlikeli şekilde yaklaşmasını önlemek için en yakın raydan itibaren 5 metre mesafede karayoluna “DUR” çizgisi çizilir ve “DUR” levhası konulur.”* şeklindedir.

Hemzemin geçitte “DUR” levhasının bulunduğu ancak “DUR” çizgisinin olmadığı tespit edilmiştir.

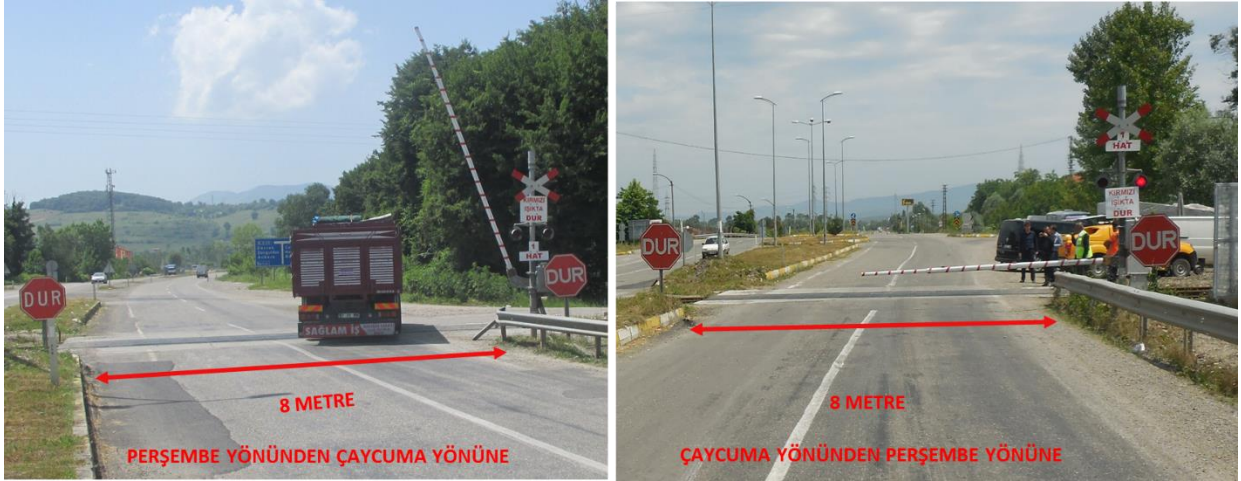
**Resim 7** (Hemzemin Geçit Karayolu Açıklıkları)

**3.3.6.** “Genel fiziki standartlar” kenar başlıklı 10 uncu maddenin 1 inci fıkrasının (i) bendi: “Şehiriçi geçişler hariç, hemzemin geçitlerde, geçit mahallerinde karayolu şerit genişliği araçların birbirini sollamayacağı şekilde daraltılarak tanzim edilir.” şeklinde olmasına rağmen hemzemin geçidin her iki yolunda da şerit genişliği araçların birbirini sollayabileceği

açıklıktadır.

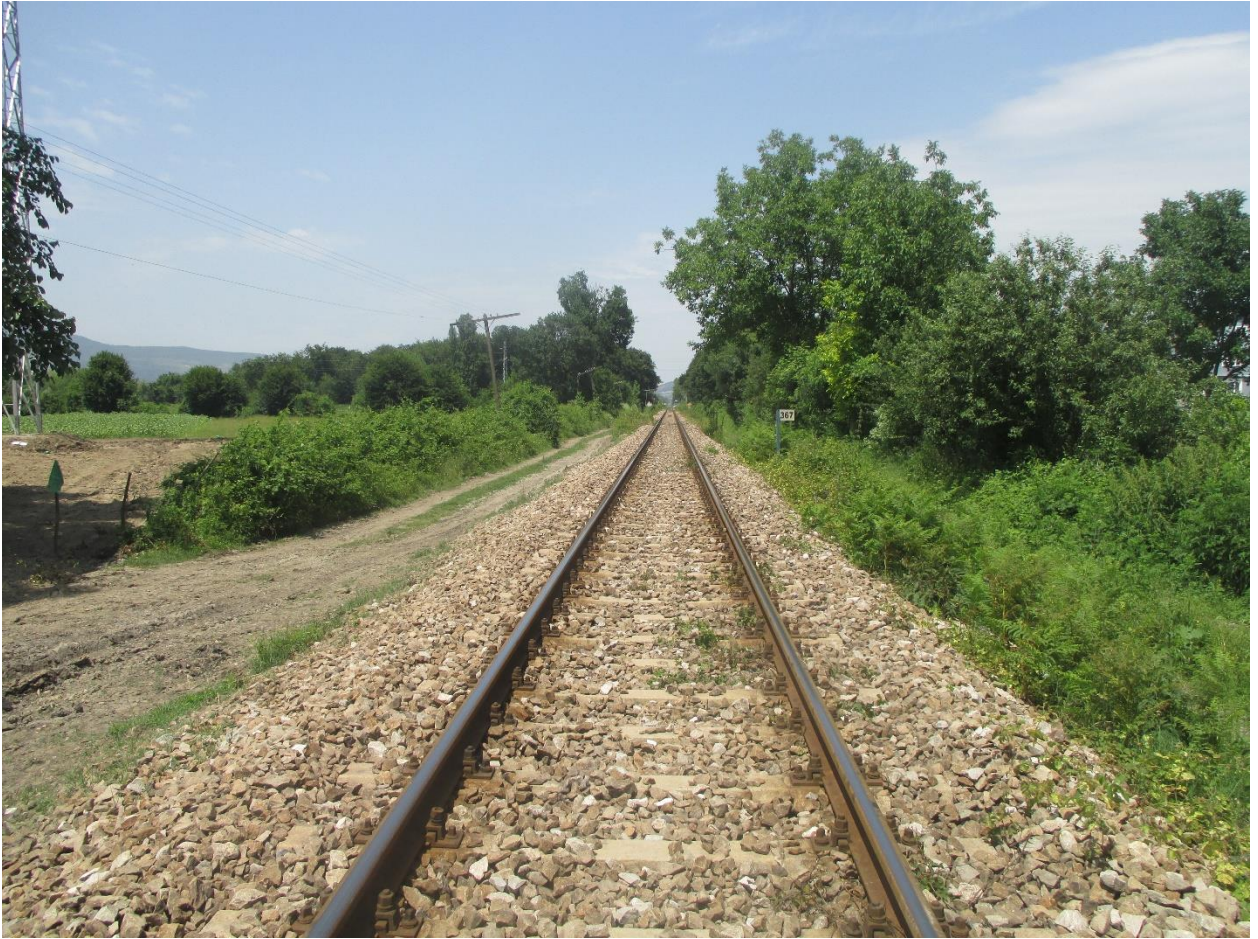
**Resim 8** (Trenin Hemzemin Geçide 750 Metre Mesafedeki Görüşü)

**3.3.6.** “Genel fiziki standartlar” kenar başlıklı 10 uncu maddenin 1 inci fıkrasının (j) bendi: “Demiryolu hemzemin geçitlere 750 metre mesafede demiryolunun kenarına “DİKKAT HEMZEMİN GEÇİT DÜDÜK ÇAL” levhası konulur.” şeklinde olmasına rağmen söz konusu levhanın konulmadığı tespit edilmiştir.

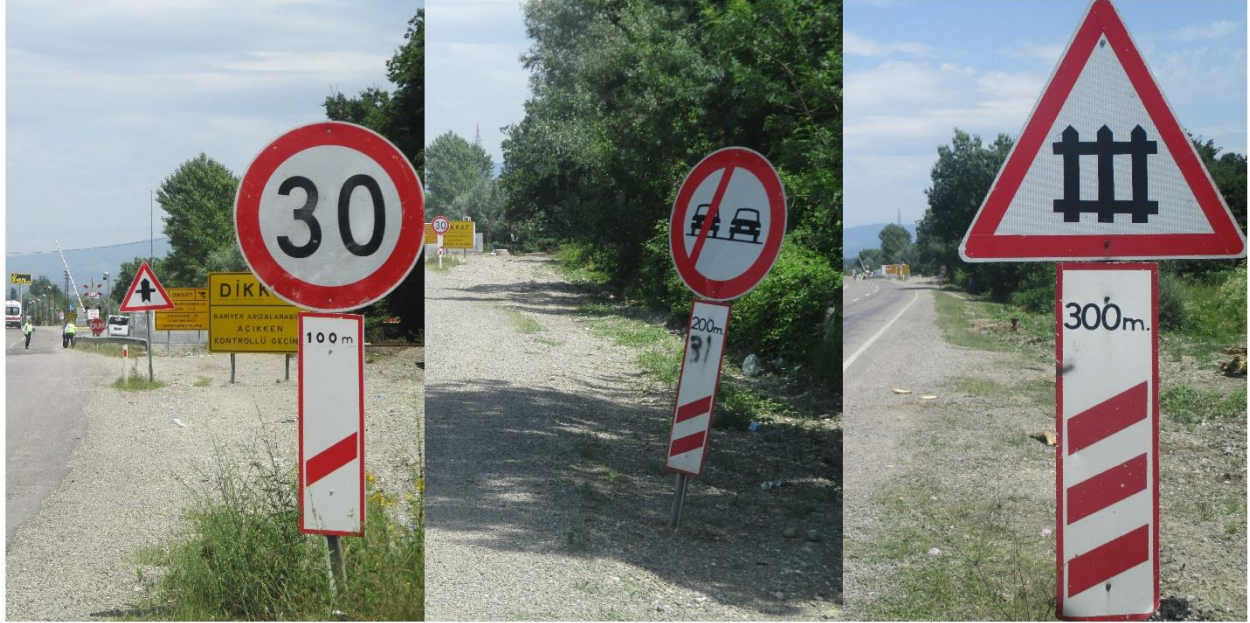
**Resim 9** (Hemzemin Geçit Yaklaşım Levhaları)

**3.3.7.** “Genel fiziki standartlar” kenar başlıklı 10 uncu maddenin 1 inci fıkrasının (k) bendinin 2 nci alt bendi: “Demiryolu hemzemin geçitlerde karayolu üzerindeki yaklaşım levhaları kapsamında yer alan lokomotif veya bariyer işaretinin altına dikdörtgen levha içerisine “DİKKAT DEMİRYOLU” ibaresi eklenir.” şeklinde olmasına rağmen söz konusu levhannın konulmadığı, yaklaşım levhalarında ise farklı anlamları ifade eden şekillerin kullanıldığı tespit edilmiştir.

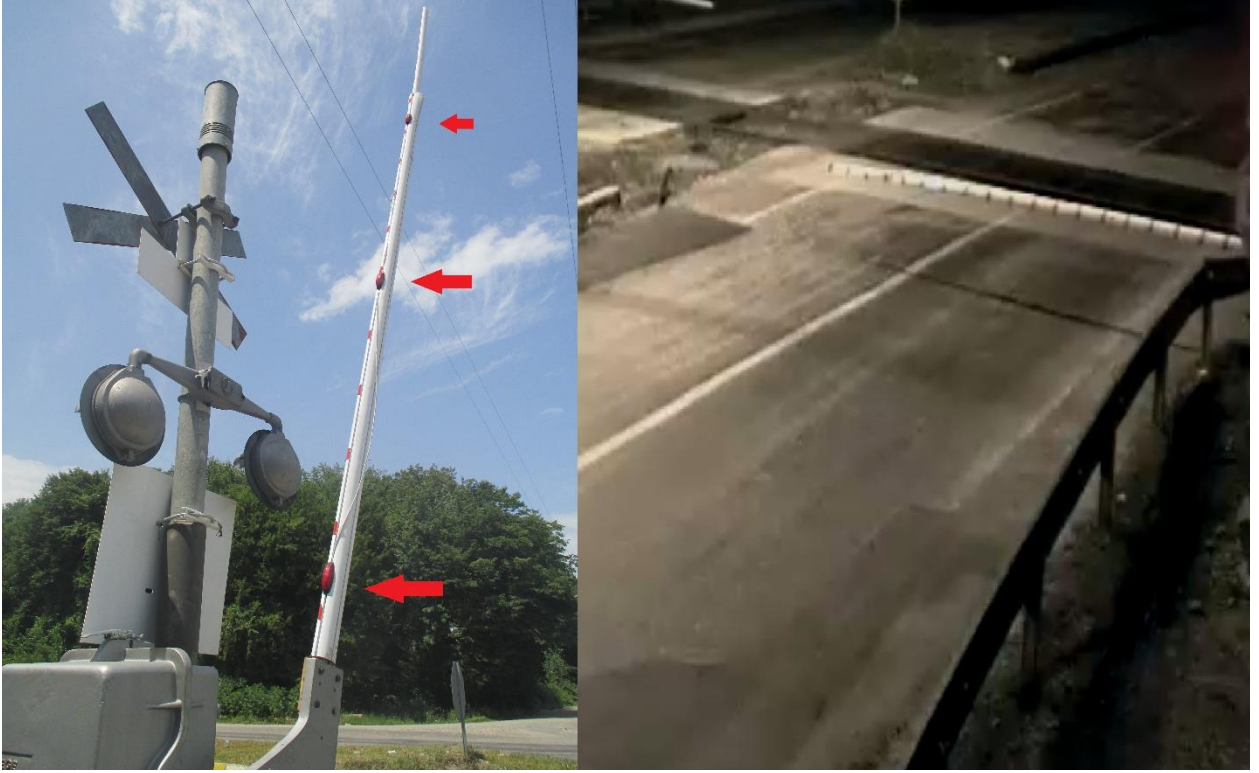
**Resim 10** (Hemzemin Geçit Bariyer Kolundaki Lambalar)

**3.3.8.** “Demiryolu hemzemin geçitlerde kurulacak koruma sistemlerinin özellikleri” kenar başlıklı 11 inci maddenin 1 inci fıkrasının (b) bendi: “Her bir bariyer kolu üzerinde uygun aralıklarla yerleştirilmiş 3 adet kırmızı renk lamba yer alır. Söz konusu lambalar hemzemin geçidin aktivasyonu sonrası bariyer mekanizmasına en uzak lamba sabit, diğer ikisi yanar söner olacak şekilde işarete başlar ve lambalar hemzemin geçit koruma sistemi çalışmasını tamamlayıncaya kadar yanıp sönmeye devam eder.” şeklindedir. Bariyer kolundaki lambaların kaza sırasında çalışır vaziyette olmadığı kamera kayıtlarından tespit edilmiştir.

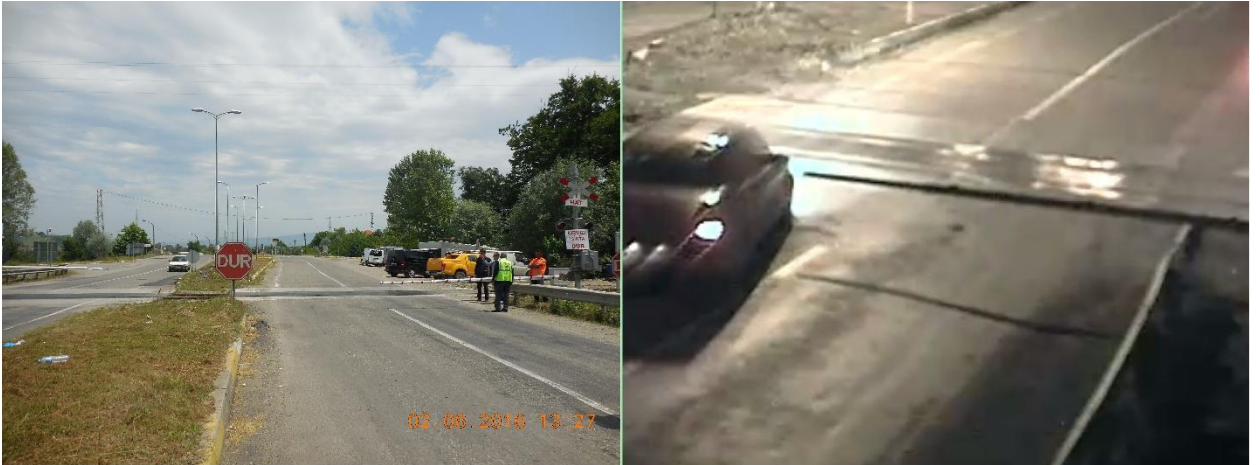
**Resim 11** (Hemzemin Geçit Bariyer Kolu)

**3.3.9.** “Demiryolu hemzemin geçitlerde kurulacak koruma sistemlerinin özellikleri” kenar başlıklı 11 inci maddenin 1 inci fıkrasının (d) bendi: “*Bariyerler yolu tam kapatacak şekildedir.*” hükmünde olmasına rağmen bariyerler yolu tam kapatmamaktadır.
