## ULUŞIM EMNİYETİ İNCELEME MERKEZİ

### CÜREK DERAY KAZASI KAZA İNCELEME RAPORU

5 MART 2022

26 ARALIK 2022  
22(R-03/2022)

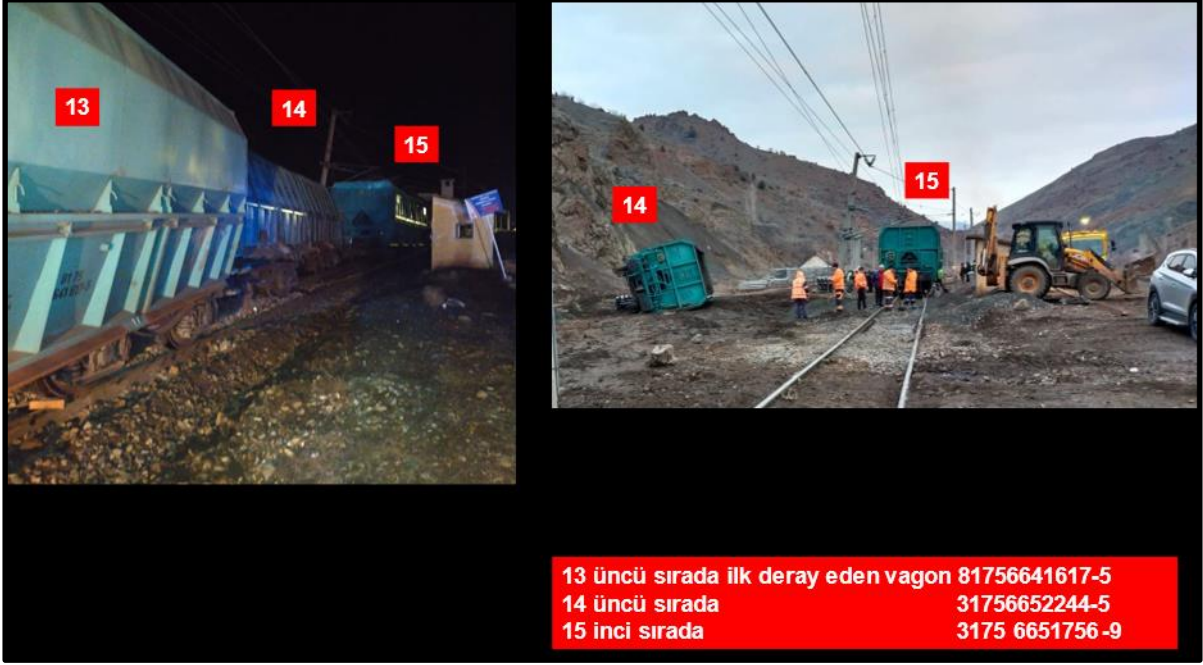
Şekil 6 Kaza Yeri Doğu Cihetten

çalışmaları, 6 Mart 2022 tarihinde saat 07:40'ta tamamlanmıştır. Hasar alan makasların ve traverslerin değişimi, sinyalizasyon sistemleri ve katener hattındaki eksiklerin giderilmesi ile 7 Mart 2022 tarihinde saat 17.20 de 20 km/s hız kısıtlamasıyla yol tren trafiğine açılmıştır.

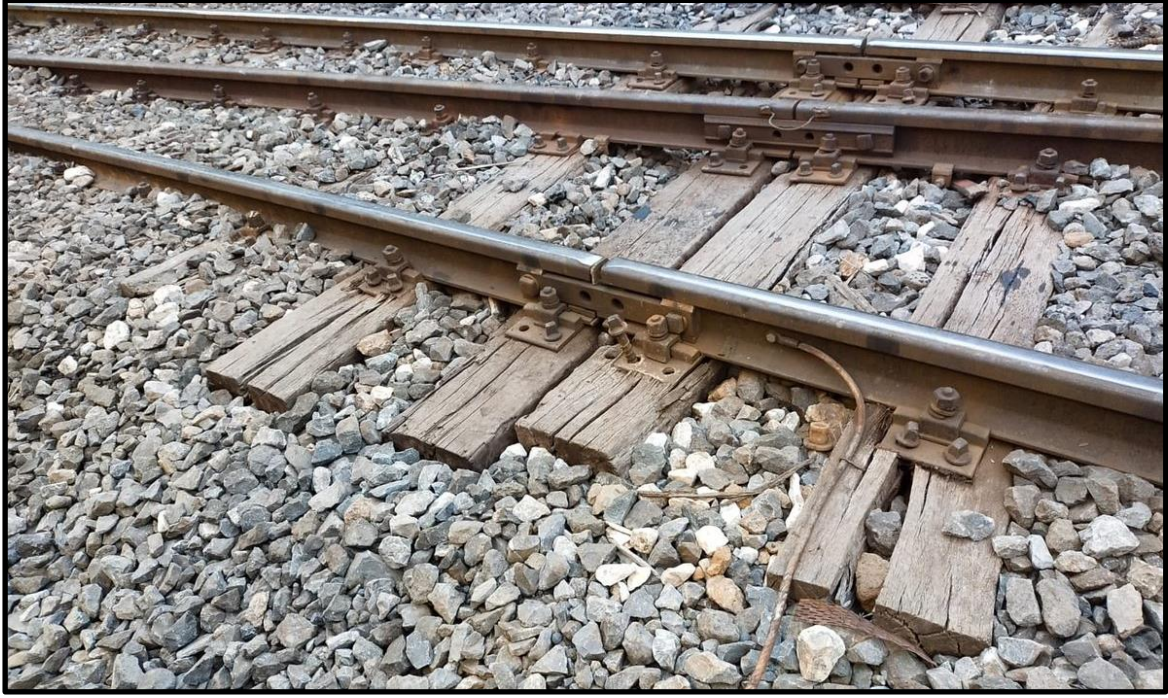
Ancak derayın başladığı 06D makasın ahşap traverslerinde boyuna çatlama, çürüme ve küçük yol malzemelerinde eksik, bağlantılarda gevşeklik ve laçkalık olduğu tespit edilmiştir. Tren hareketinden kaynaklanan dinamik kuvvetlerle birlikte yolun ekartmanının emniyetli toleranslar dahilinde kalamadığı değerlendirilmiştir.

Şekil 8 Kazadan Sonra 06D Makasın Ara Raylar, Küçük Yol Malzemeleri ve Traversler

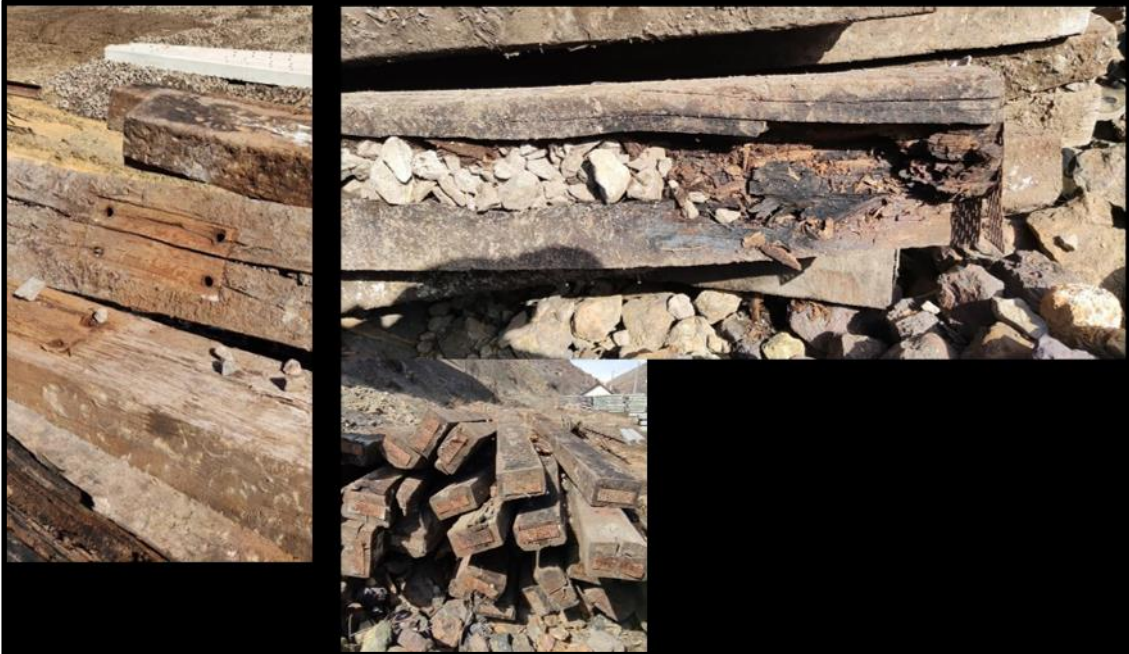
06D numaralı makas ağır hasar aldığından sökülerek hat harici edilmiştir. Makasa ait ahşap traverslerdeki boyuna çatlakların YBO konseptine göre 1 inci dereceden kusurlu kategorisine girdiği gözlemlenmiştir.

Şekil 9 Kazadan Sonra Sökülen 06D Makasa Ait Traversler

2006 yılında ferş edilen makasın; karşılıklı dolu yük treni trafiği ve bakımdan kaynaklı eksiklikler nedeniyle daha kısa sürede normal hizmet süresinin (Normalde 2026 yılı) sonuna ulaştığı değerlendirilebilir.

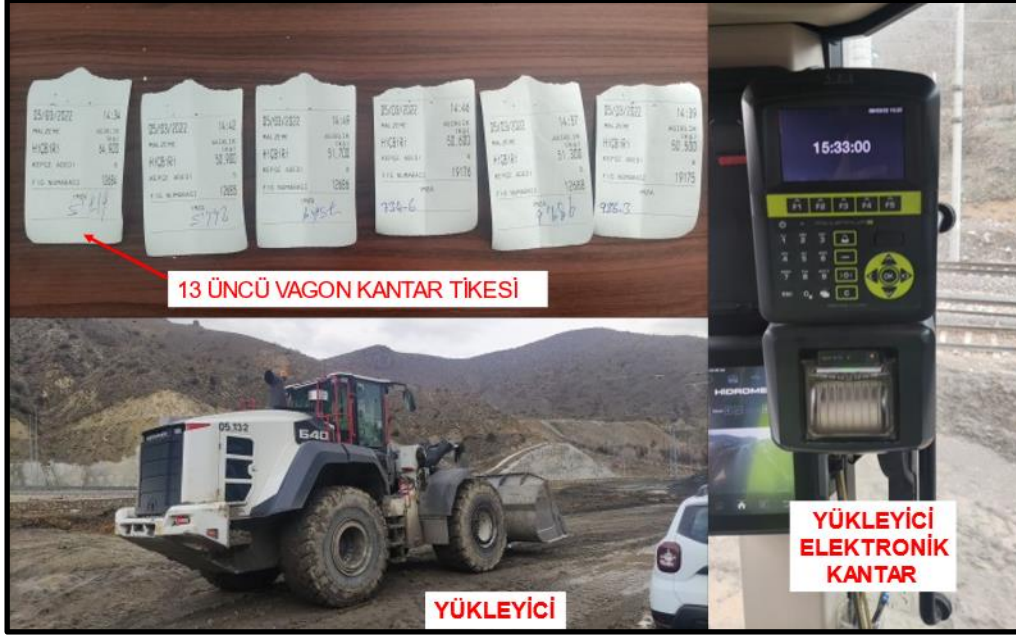
Şekil 12 Hasaңcelebi Yükleme Sahası

OMSAN Lojistik AŞ tarafından yürütülen bu işlemler için yazılı bir prosedür sunulmamış olup yerinde yapılan görüşme ve gözlemlerle süreç ifade edilmeye çalışılmıştır. Elektrifikasyon ve sinyallerin yer aldığı, diğer yollarında demiryolu trafiğinin sürdürüldüğü, limitlerin dışına çıkma gibi durumların doğacağı bu vagon yükleme işlemlerinin yazılı prosedür ve risk analizlerinin eksikliği görülmektedir.

İş makinelerinin elektronik kantarlarının kalibrasyonu ise yükleme yapan firma ve maden firması arasında oluşturulmuş bir yöntemle yer kantarı verileriyle karşılaştırma usulüyle yapılmaktadır.
