ULUŞIM EMNİYETİ İNCELEME MERKEZİ

CÜREK DERAY KAZASI KAZA İNCELEME RAPORU

5 MART 2022

26 ARALIK 2022
22(R-03/2022)

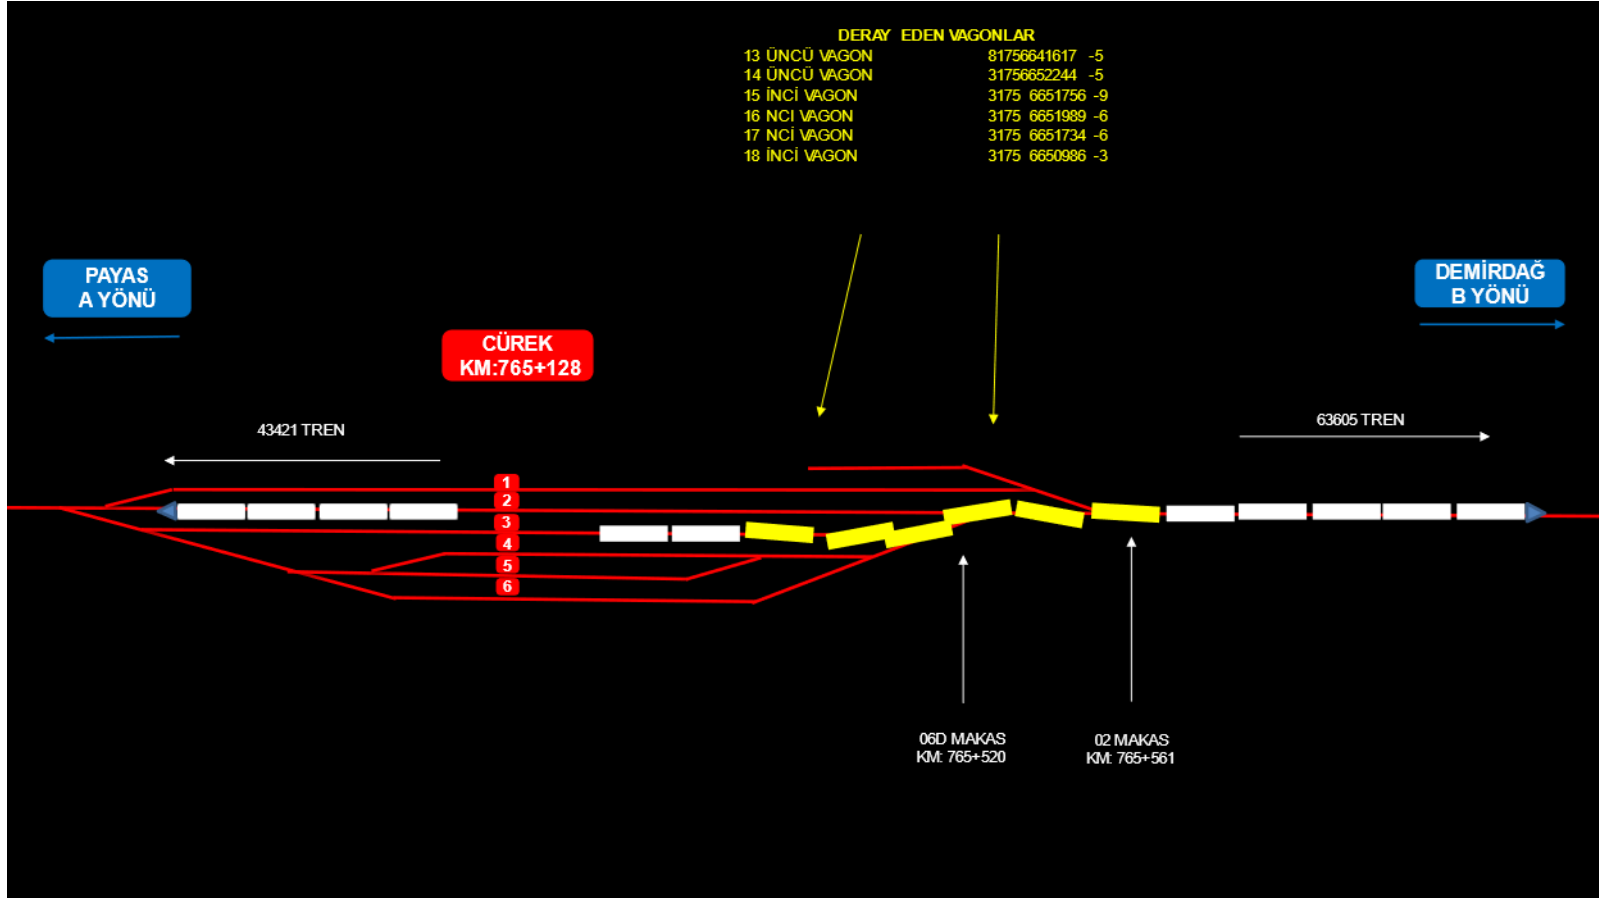
Şekil 4 Kaza Krokisi

Buluşma sonrası duruş yapmadan devam eden 63605 numaralı yük treni Cürekk sayding doğusundan çıkış yaparken dizinin 12 nci vagonu geçtikten sonra 06D ve 02 makaslar üzerinde 13, 14, 15, 16, 17 ve 18 inci vagonlar deray etmiştir. Kaza neticesinde herhangi bir can kaybı veya yaralanma olmamıştır. 2 adet basit makas kullanılamaz hale gelmiş, 1 katener direği kırılmış, katener hattı hasar görmüş, 14 üncü sıradaki vagon yan yatmış vaziyette deray etmiştir.

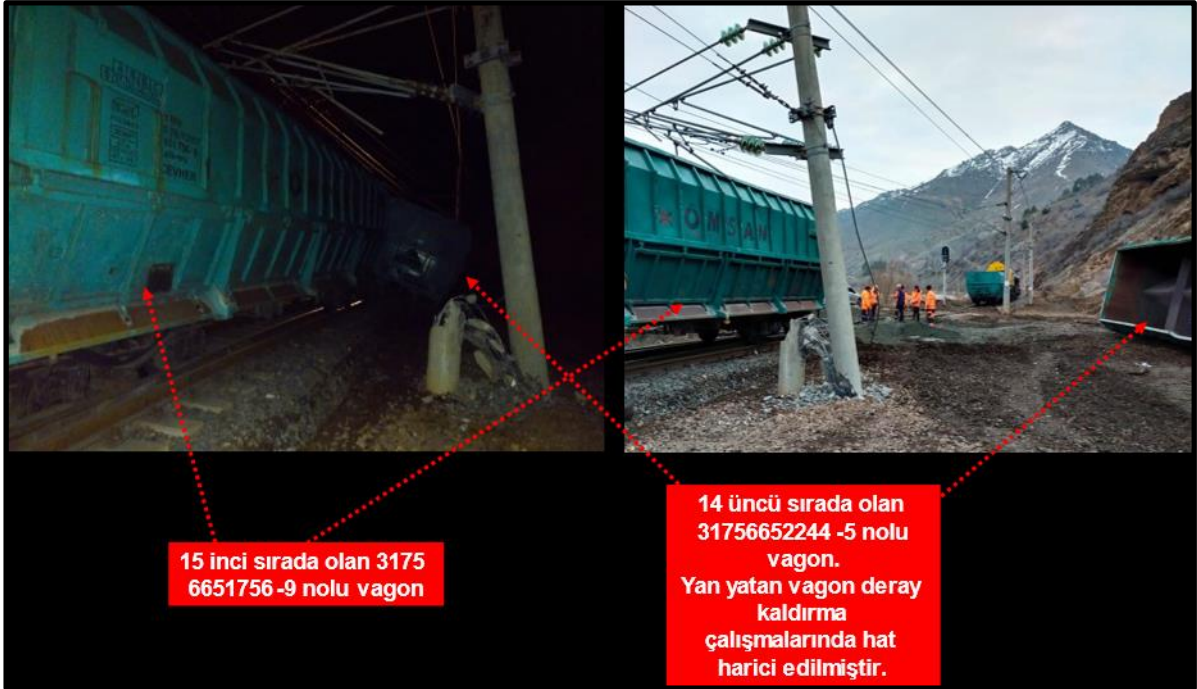
Şekil 5 Kaza Yeri Batı Cihetten

Divriği'den gelen deray ekibi dizideki 13 üncü vagonu ray üzerine koymuştur. Ağır hasar alan 14 üncü vagonun yükü boşaltılarak hat kenarına konulmuştur. Diğer deraylı vagonlar Divriği ve Sivas deray ekiplerinin müşterek çalışmalarıyla ray üzerine konularak deray kaldırma

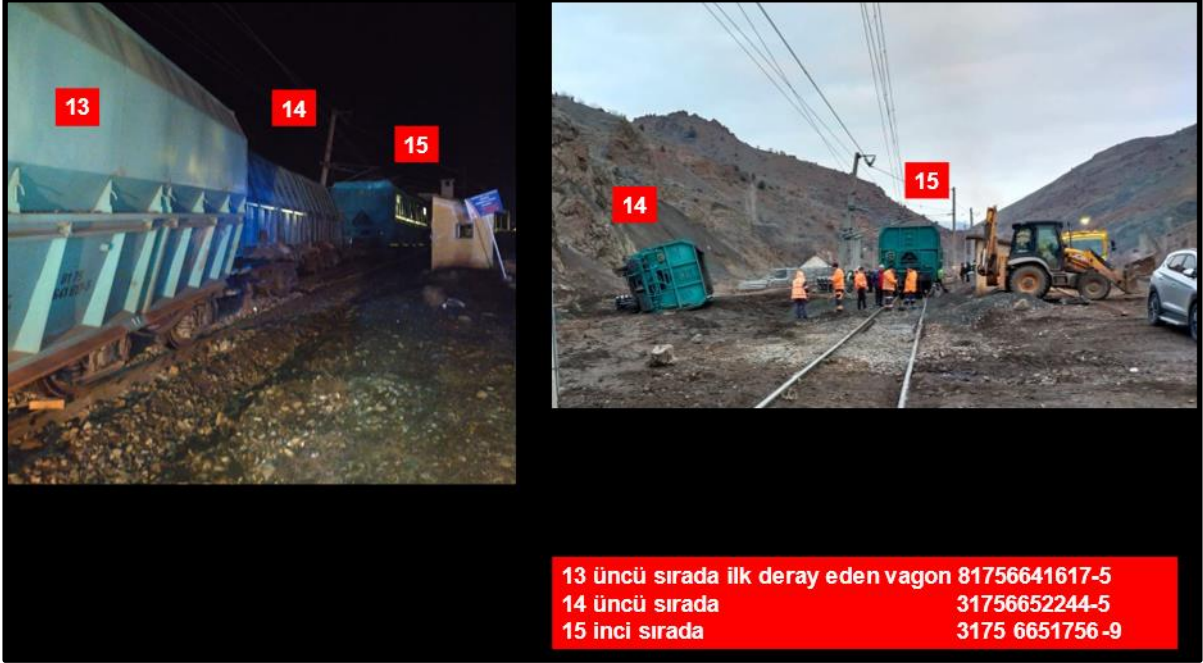
Şekil 6 Kaza Yeri Doğu Cihetten

çalışmaları, 6 Mart 2022 tarihinde saat 07:40'ta tamamlanmıştır. Hasar alan makasların ve traverslerin değişimi, sinyalizasyon sistemleri ve katener hattındaki eksiklerin giderilmesi ile 7 Mart 2022 tarihinde saat 17.20 de 20 km/s hız kısıtlamasıyla yol tren trafiğine açılmıştır.

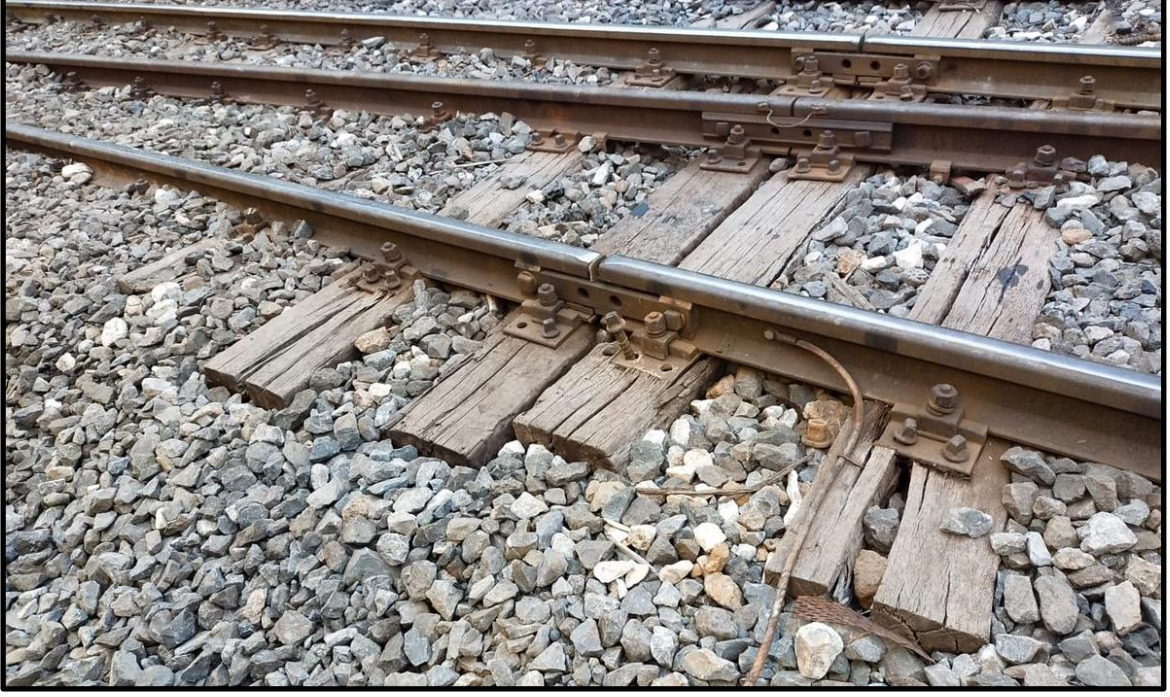
Şekil 8 Kazadan Sonra 06D Makasın Ara Raylar, Küçük Yol Malzemeleri ve Traversler

Ancak derayın başladığı 06D makasın ahşap traverslerinde boyuna çatlama, çürüme ve küçük yol malzemelerinde eksik, bağlantılarda gevşeklik ve laçkalık olduğu tespit edilmiştir. Tren hareketinden kaynaklanan dinamik kuvvetlerle birlikte yolun ekartmanının emniyetli toleranslar dahilinde kalamadığı değerlendirilmiştir.

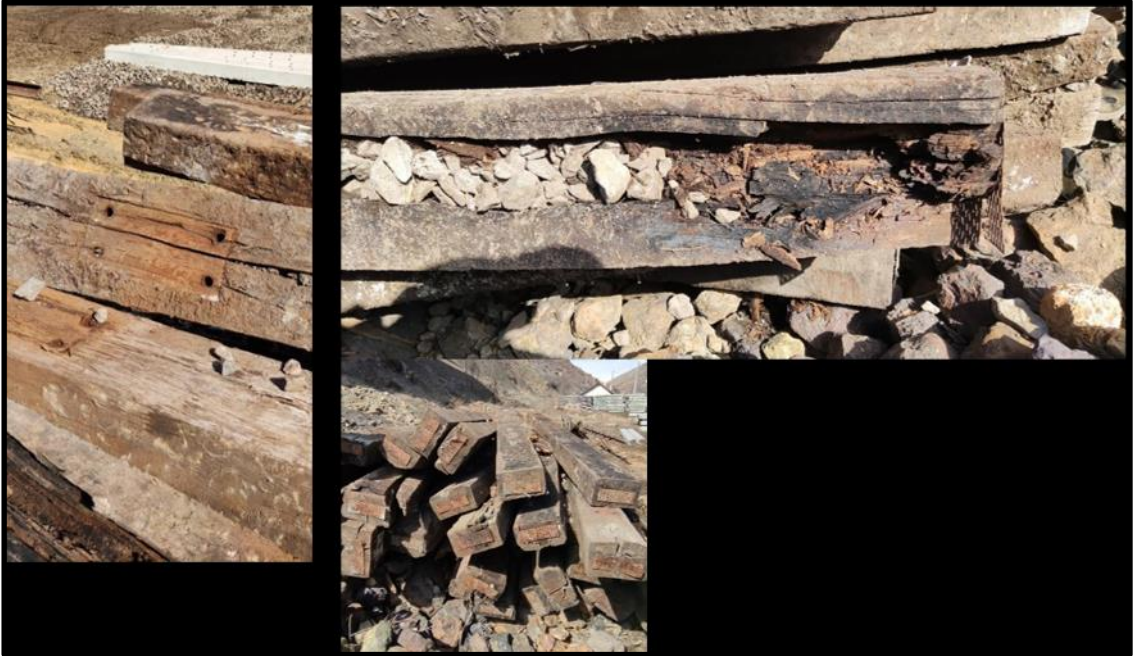
Şekil 9 Kazadan Sonra Sökülen 06D Makasa Ait Traversler

06D numaralı makas ağır hasar aldığından sökülerek hat harici edilmiştir. Makasa ait ahşap traverslerdeki boyuna çatlakların YBO konseptine göre 1 inci dereceden kusurlu kategorisine girdiği gözlemlenmiştir.

2006 yılında ferş edilen makasın; karşılıklı dolu yük treni trafiği ve bakımdan kaynaklı eksiklikler nedeniyle daha kısa sürede normal hizmet süresinin (Normalde 2026 yılı) sonuna ulaştığı değerlendirilebilir.

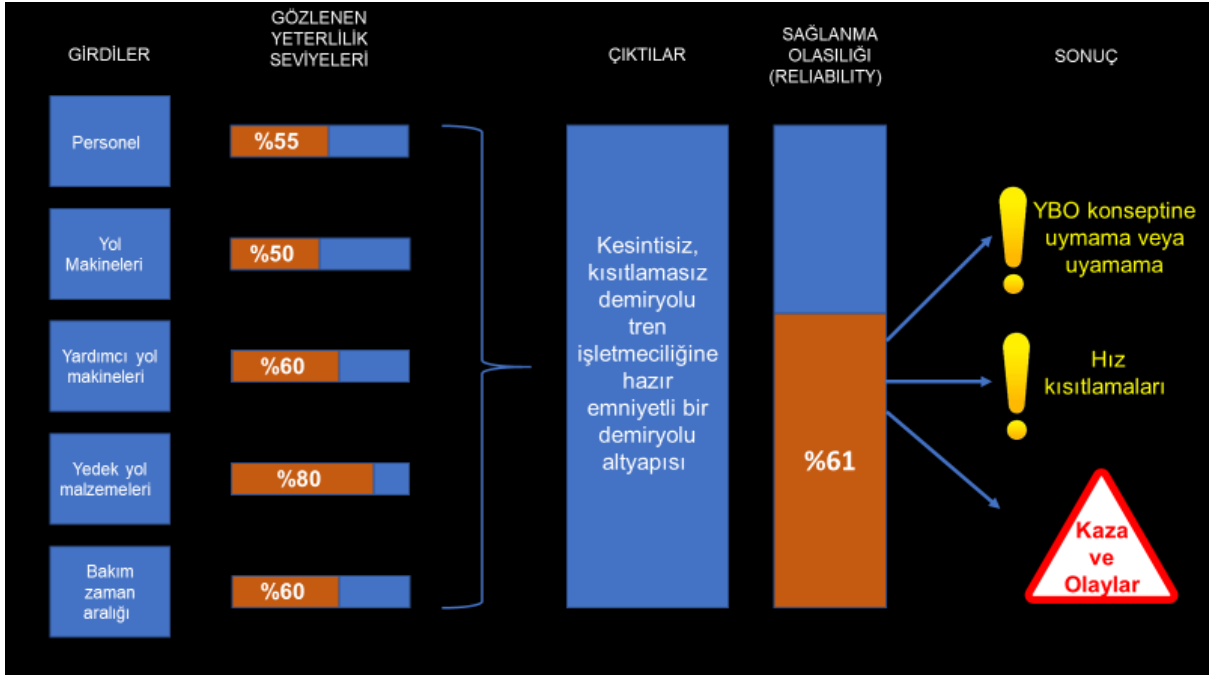
Şekil 10 İşgücü Kapasite Hesabı

Yukarıdaki diyagramda belirtildiği üzere kısıtlı imkanlarla sürdürülen YBO faaliyetleri, yeterli emniyet seviyesinin sağlanamaması gibi sonuçlar doğurabilecektir. YBO Konseptinde ideal işgücü şartlarının tanımlanması (Başta insan kaynağı olmak üzere, yol makineleri, yardımcı yol makineleri, yedek yol malzemeleri, bakım zaman aralığı) halinde mevcut durumdaki eksiklikler ortaya konulabilecektir. Bu sayede daha sağlıklı işgücü ihtiyaç analizleri yapılarak sürdürülebilir emniyete erişilebilecektir.

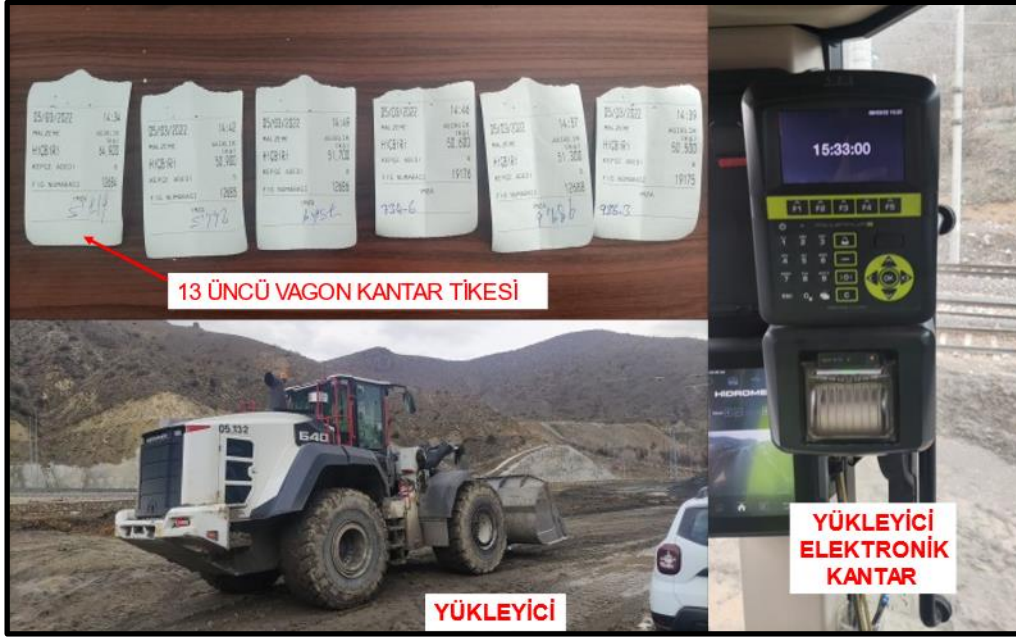
Şekil 12 Hasaңzelebi Yükleme Sahası

OMSAN Lojistik AŞ tarafından yürütülen bu işlemler için yazılı bir prosedür sunulmamış olup yerinde yapılan görüşme ve gözlemlerle süreç ifade edilmeye çalışılmıştır. Elektrifikasyon ve sinyallerin yer aldığı, diğer yollarında demiryolu trafiğinin sürdürüldüğü, limitlerin dışına çıkma gibi durumların doğacağı bu vagon yükleme işlemlerinin yazılı prosedür ve risk analizlerinin eksikliği görülmektedir.

İş makinelerinin elektronik kantarlarının kalibrasyonu ise yükleme yapan firma ve maden firması arasında oluşturulmuş bir yöntemle yer kantarı verileriyle karşılaştırma usulüyle yapılmaktadır.
