**20 HAZİRAN 2016 TARİHİNDEKİ 11532 NUMARALI TRENİN SEYRİ ESNASINDA  
DEMİRYOLU HATTI ÜZERİNDEN İZİNSİZ GEÇMEYE ÇALIŞAN 23 DF 622  
PLAKALI ARACA ÇARPMA KAZASINA İLİŖKİN  
KAZA İNCELEME RAPORU**

**Elazığ İli, Merkez İlçesi, Yurt-Çağlar istasyonları arası km 41+704**

**16.02.2017**

**Kurul Karar No:10/DMY-3/2017**

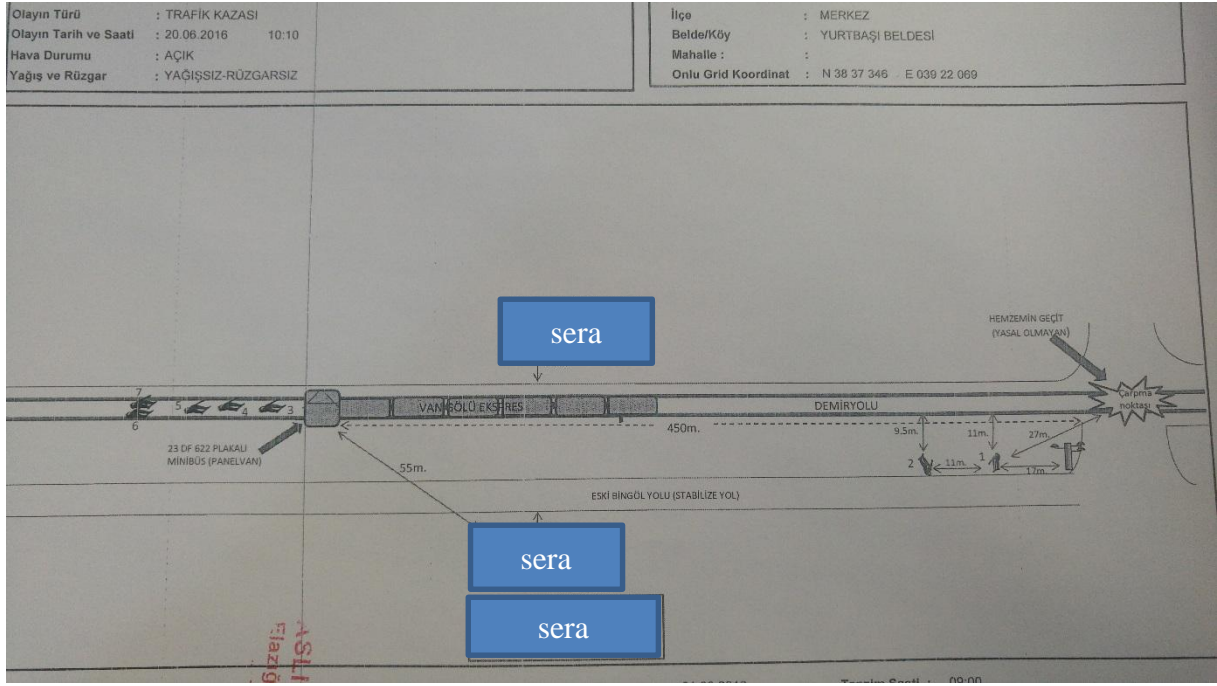
**Resim 3 (Kaza Yerinin Kroki Görüntüsü)**

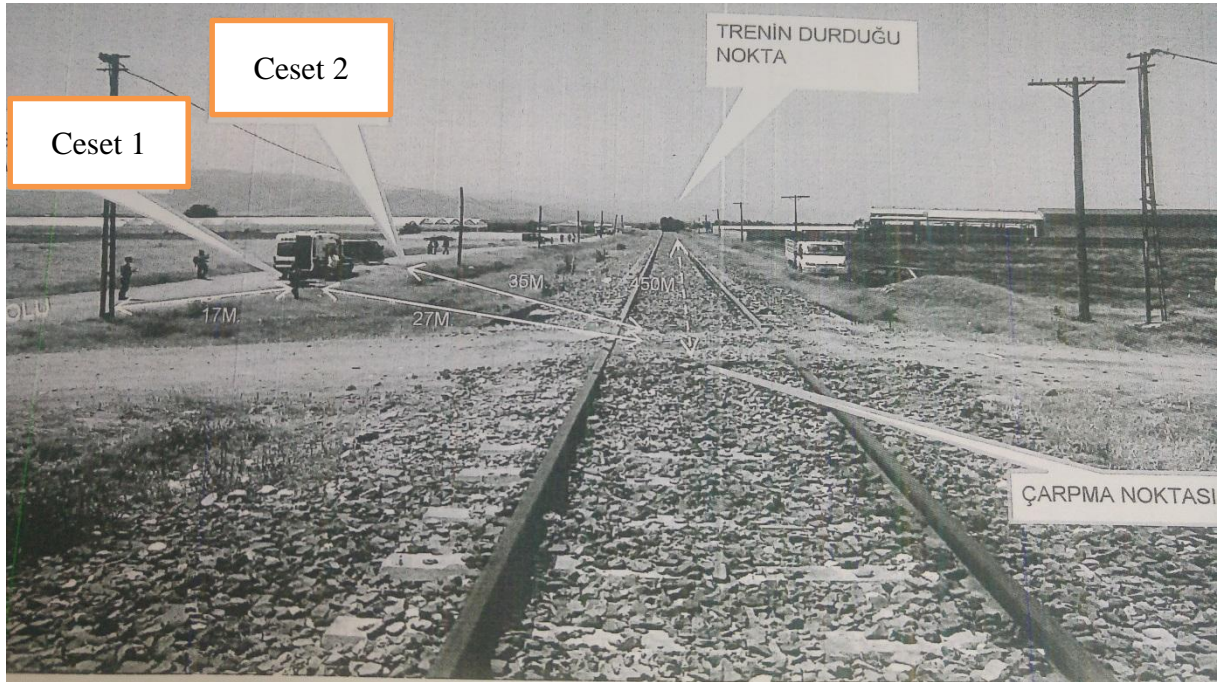
**Resim 4 (Kaza Yerinin Çarpışmadan Sonraki Görüntüsü)**

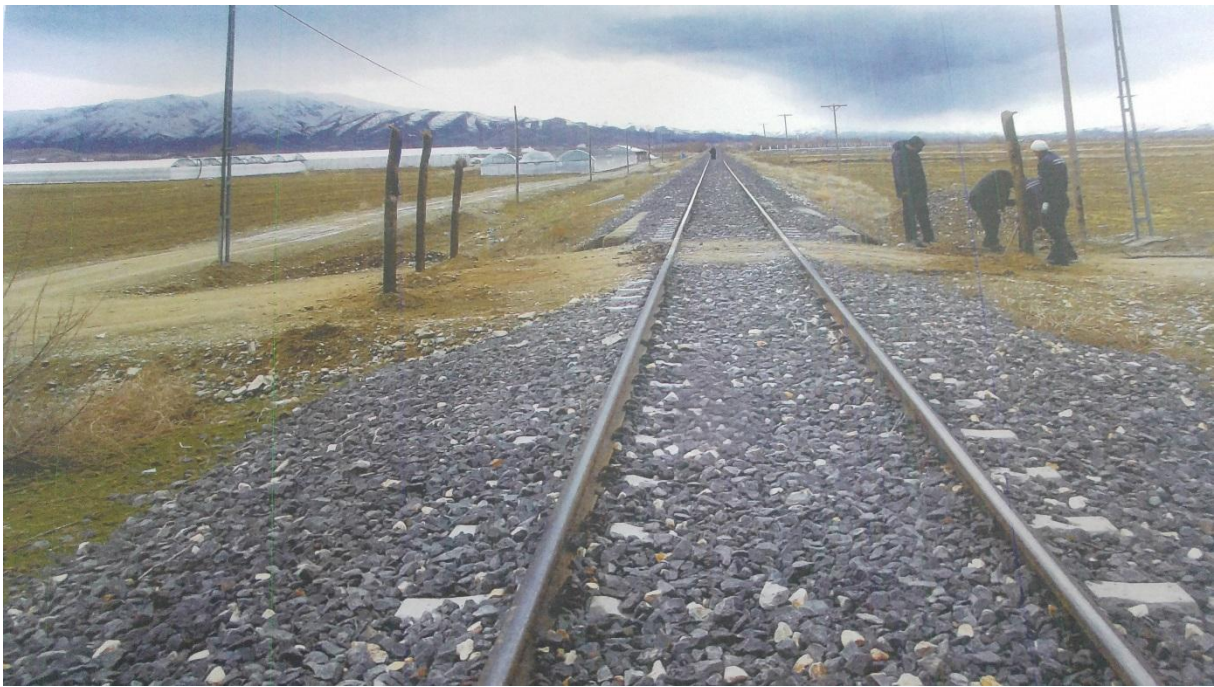
Kazanın meydana geldiği Yurt-Çağlar istasyonları arasındaki demiryolu hattı üzerinden hemzemin geçit olmayan yerden geçişlerin o bölgede sera işleten şahıslar ve köylüler tarafından izinsiz olarak kullanıldığının belirlenmesinden sonra, görüş mesafeleri uygun olmadığından olası can ve mal kaybının önlenmesini temin etmek ve araç geçişlerini engellemek amacıyla TCDD tarafından kapatılarak çekilen fotoğraflarla belgelendirildiği tespit edilmiştir.

**Resim 6** (İzinsiz Geçiş Yerinin Önceki Yıllarda Yapılan Kapatılma Çalışmaları)

Ancak civarda hayvancılık yapan ve sera işleten vatandaşlar tarafından kapatılan noktanın her iki yanına konulan engellerin sökülüp, dolgusu yapılarak izinsiz geçişlerin tekrar faal hale getirildiği tespit edilmiştir.

**6.1.1.** Kazanın meydana geldiği noktadaki geçişlerin engellenmesi ve demiryolu hattı üzerinden hemzemin geçit olmayan yerden yapılan izinsiz geçiş yerinin bir an önce ve bir daha açılmayacak şekilde kapatılmasının sağlanması,

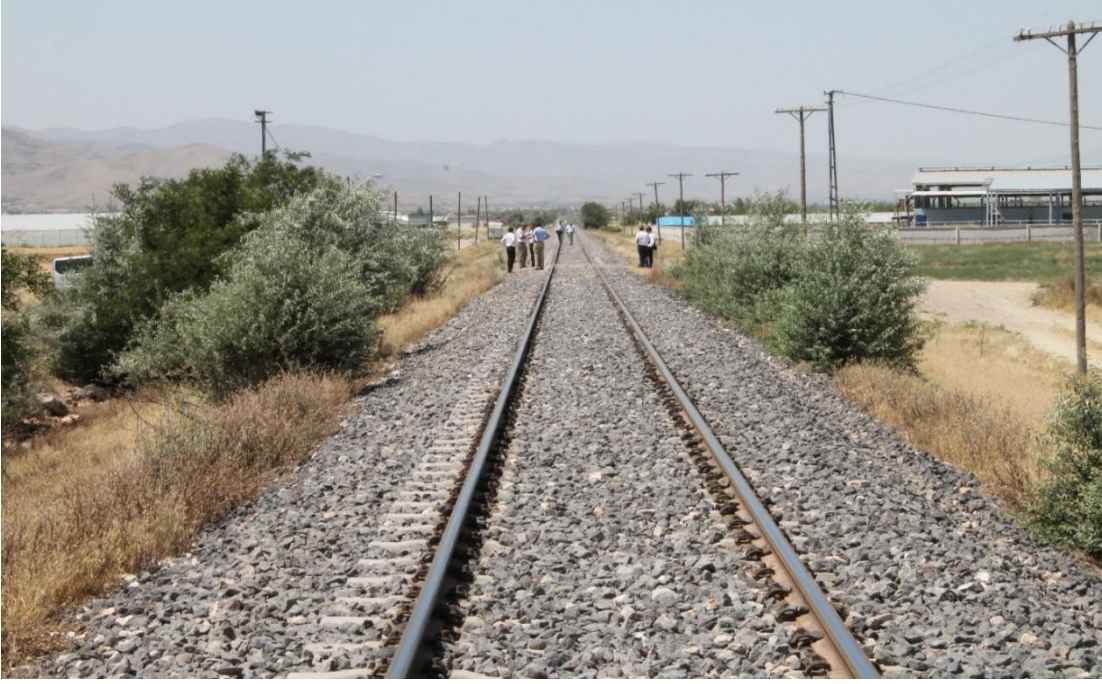
**Resim 5 (Kaza Yerinin Mevcut Görüntüsü)**

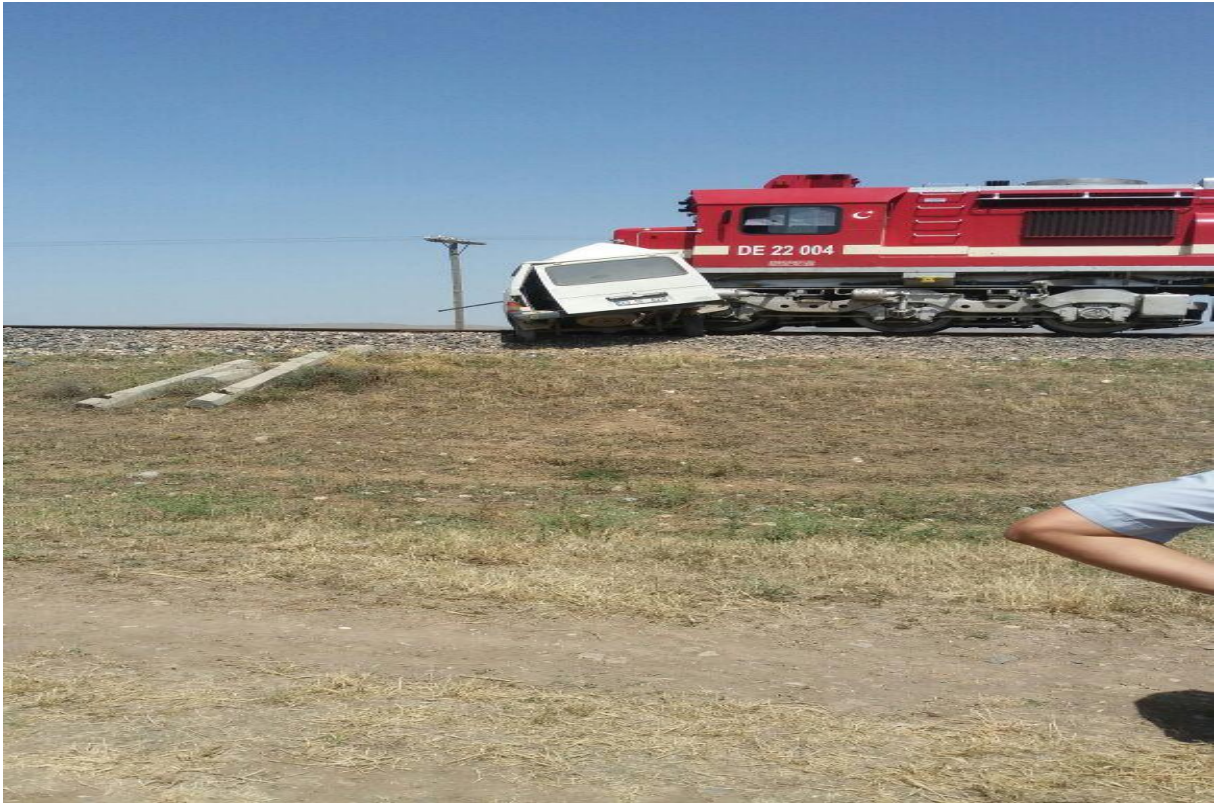
**Resim 7** (Kaza Sonrası Trenin Duruř Noktasına Ait G r nt )

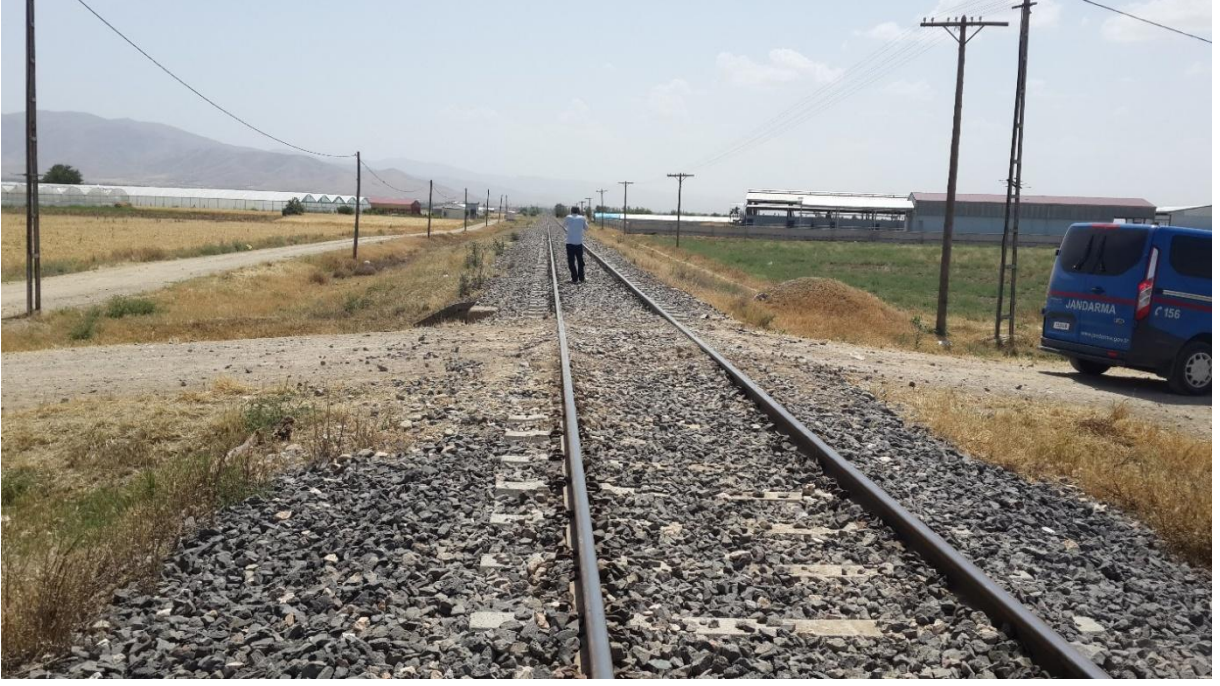
**Resim 10** (Kaza Sonrası Çarpışma Noktasından Trenin Durduğu Noktaya Ait Görünüm)

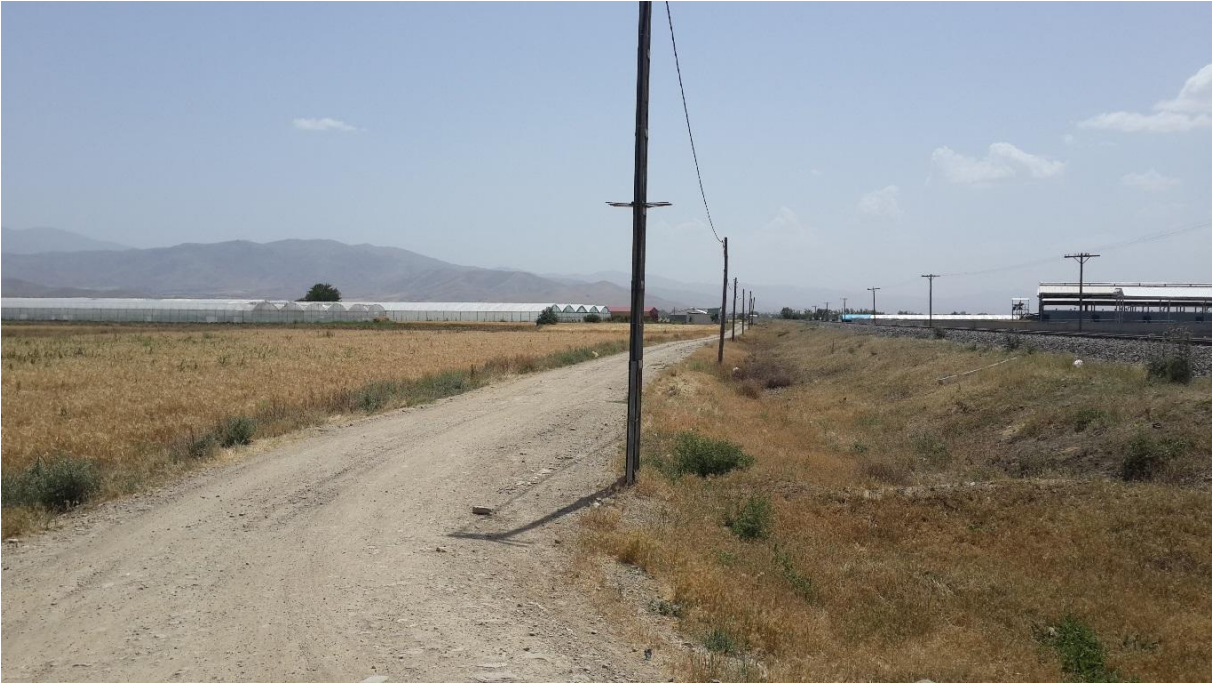
**Resim 11** (Karayolu Aracının Demiryolu Hattı Yaklaşım Yoluna Ait Görüntü)

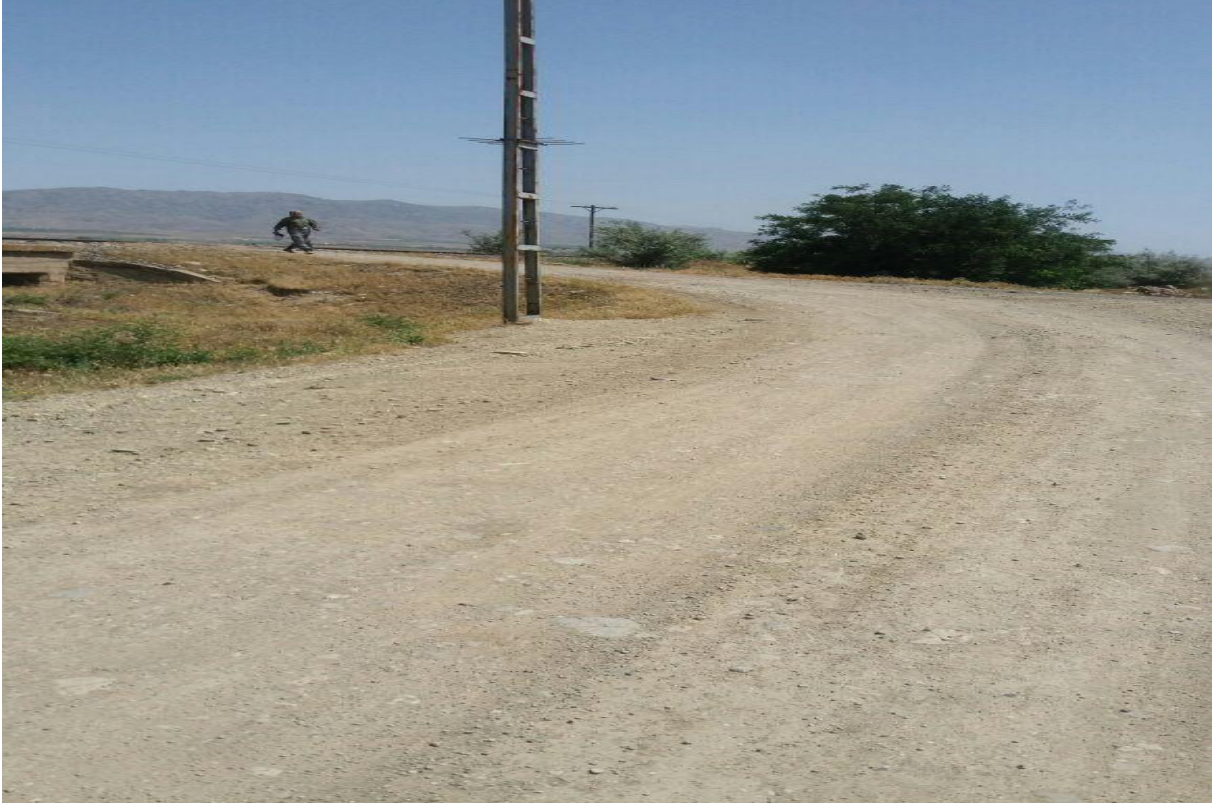
**Resim 12** (İzinsiz Geçiş Yapılmaya Çalışılan Demiryolu Hattı Yaklaşım Yoluna Ait Görüntü)

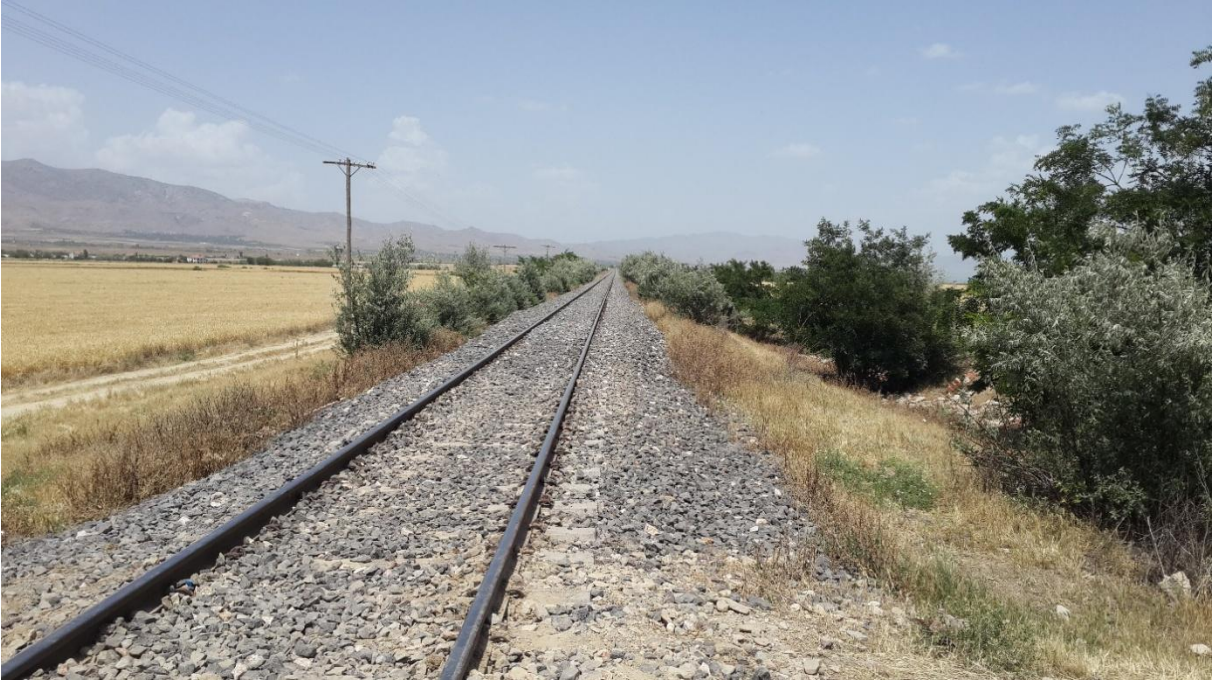
**Resim 13** (Trenin Kaza Yerine Geliş Yönüne Ait Görüntü)
