**26 HAZİRAN 2016 TARİHİNDE 33042 NOLU TEK LOKOMOTİF İLE 30164 NOLU  
İZBAN BANLIYÖ TRENİNİN MAKAS ÜZERİNDE ÇARPIŞMA KAZASINA  
İLİŞKİN KAZA İNCELEME RAPORU**

**İzmir İli, Konak İlçesi, Alsancak Gar Havzası Halkapınar-Alsancak Arası Dağ Yolu**

**Müselles 2 Nolu Makas**

**16.03.2017**

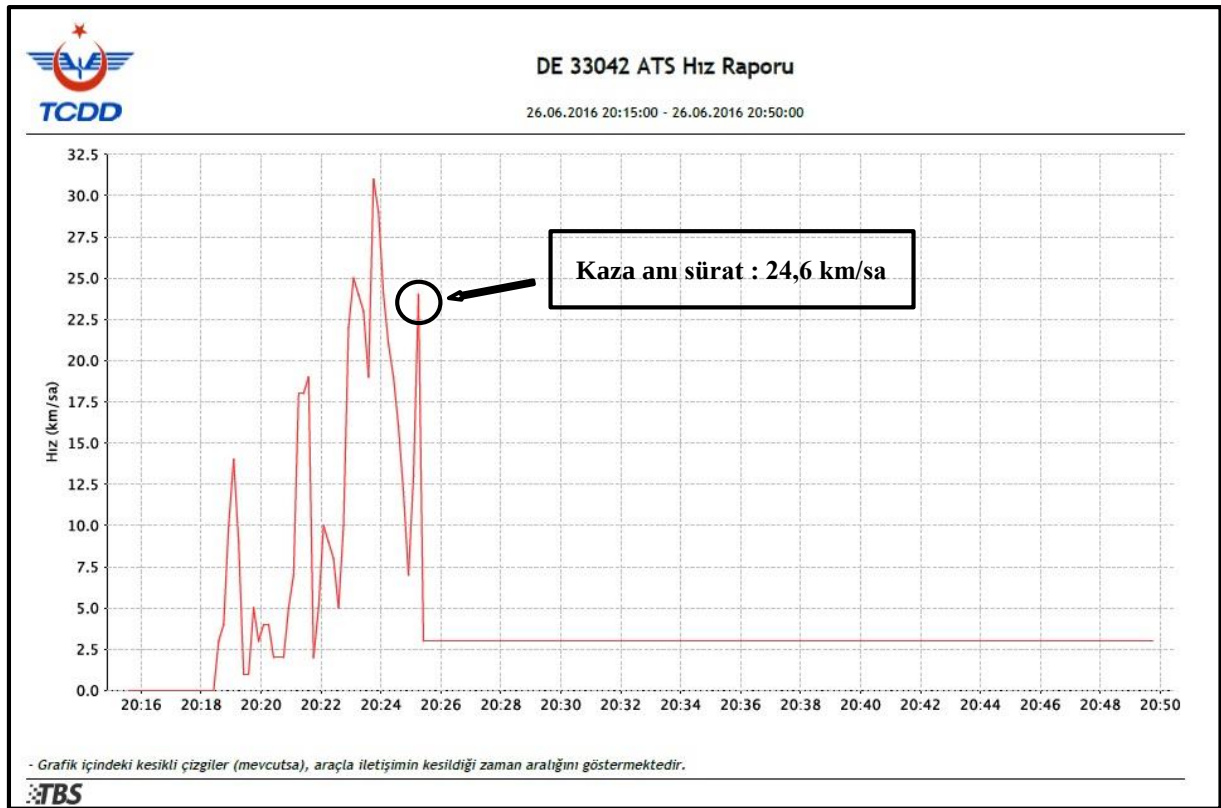
**Resim 5:** (DE 33042 Hız Bant Kaydı)

*“ 26.06.2016 tarihindeki saat 20:25’te 31135 treni temin edecek olan DE 33042 lokoya ait loko üzerindeki dijital sürat bandı tetkik edilmiş olup İZBAN dizisi ile çarpışma olayında 33042 lokonun;*

*Olay öncesi 5 adet manevra hareketi yapmıştır. Sırasıyla 19m-130m-55m-201m ve son olarak 1130m dir.*

*(Loko saati gerçek saate göre 1 saat 17 dakika civarı geridir.) gerçek saate göre çarpışma saati 20:25 olarak tespit edilirse saat 20:07 de lokoya marş yapılmış 20:16 da manevra başlangıcı görülmüş 9 dakika yani çarpışma anına kadar manevra sürmüştür. Çarpışma*

sonrası lokonun gücü 21:46 civarı kesilmiştir.

Çarpışma öncesi maksimum seyir sürati 24,6 km/s olarak tespit edilmiştir.

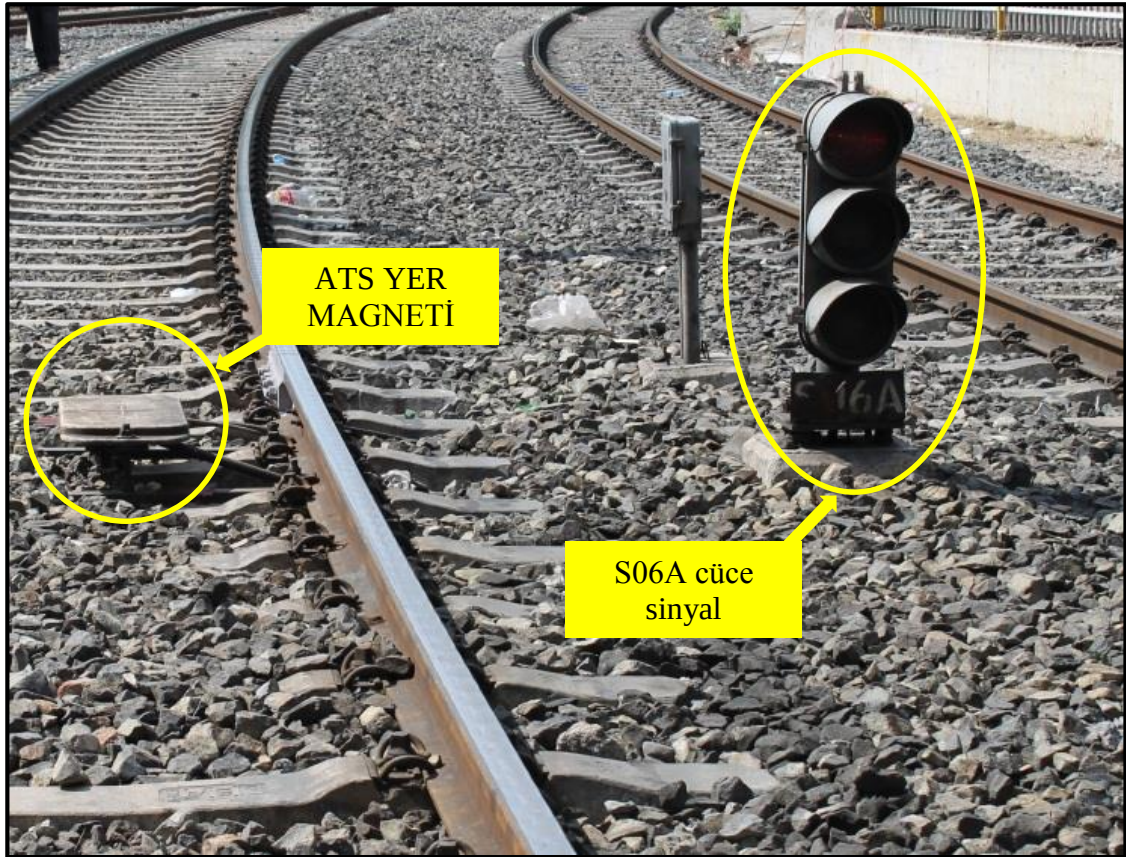
**Resim 11:** (S06A sinyali ve ATS yer magneti)

Konya Mavi Trenini temin etmek üzere anarya olarak hareket etmekte olan DE 33042 lokomotif dur bildirisi veren S06A sinyalini durmadan geçerek ihlal etmiş, devamında 02 makas üzerinde çarpışma kazası meydana gelmiştir.

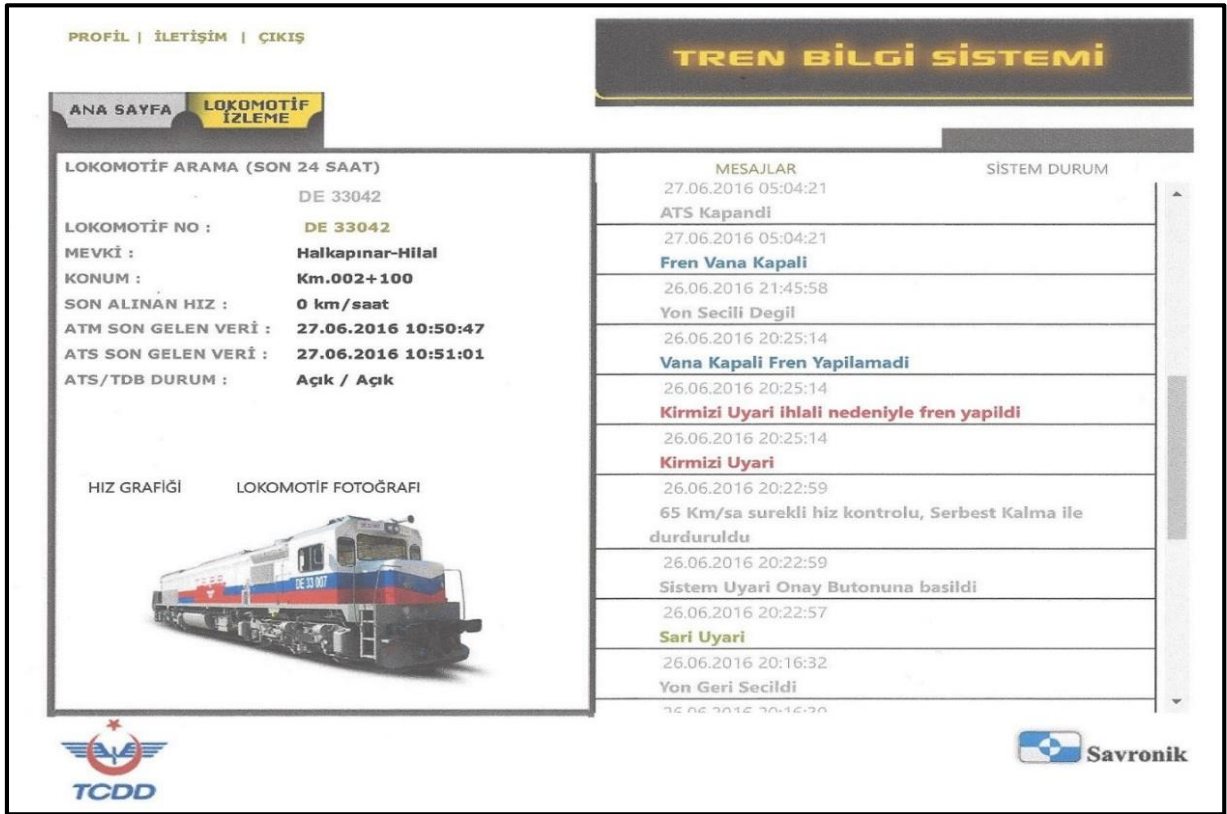
**Resim 14:** (DE 33042 Lokomotif ATS kayıtları)

DE 33042 lokomotifin ATS kayıtları incelenmiştir. Sırasıyla saat 20:16:32'de yönün geri seçildiği, saat 20:22:57'de ATS'nin sarı uyarı algıladığı, saat 20:22:59'da sistem uyarı onay butonuna basıldığı ve 65 km/s sürekli hız kontrolünün serbest kalma butonu ile durdurulduğu, saat 20:25:14'de ATS'nin kırmızı uyarı algıladığı ve vana kapalı olması nedeniyle fren yapılamadığı bilgilerinin kayıtlı olduğu tespit edilmiştir.

ATS kayıtlarında, S06A sinyalinden bir önceki blok sinyalinin saat 20:22’de sarı bildirimle geçildiği, sarı uyarı onay butonu ve serbest kalma butonuna basılarak 65 km/s sürekli hız kontrolünün devre dışı bırakıldığı bilgileri kayıtlıdır. 20:25’de de kırmızı bildirimle S06A sinyalinin geçildiği anlaşılmıştır.

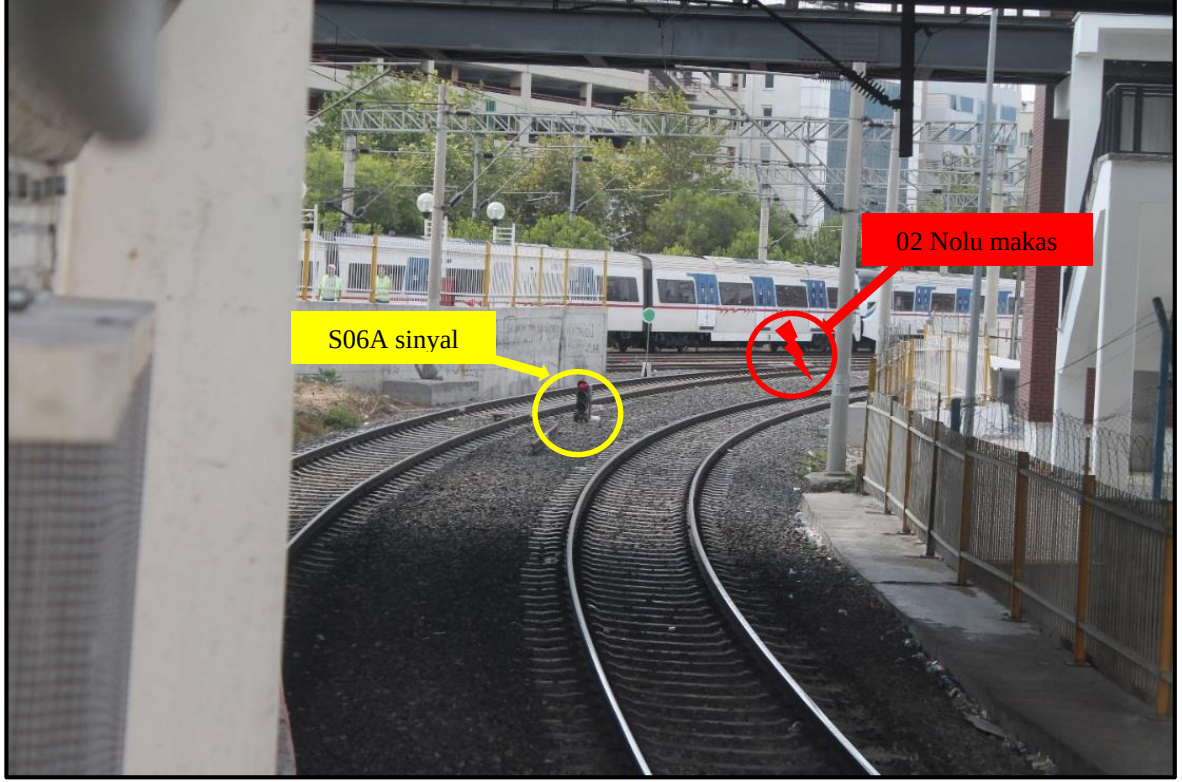
**Resim 16:** (Lokomotifin geliş istikametinden kaza yerinin görüntüsü)

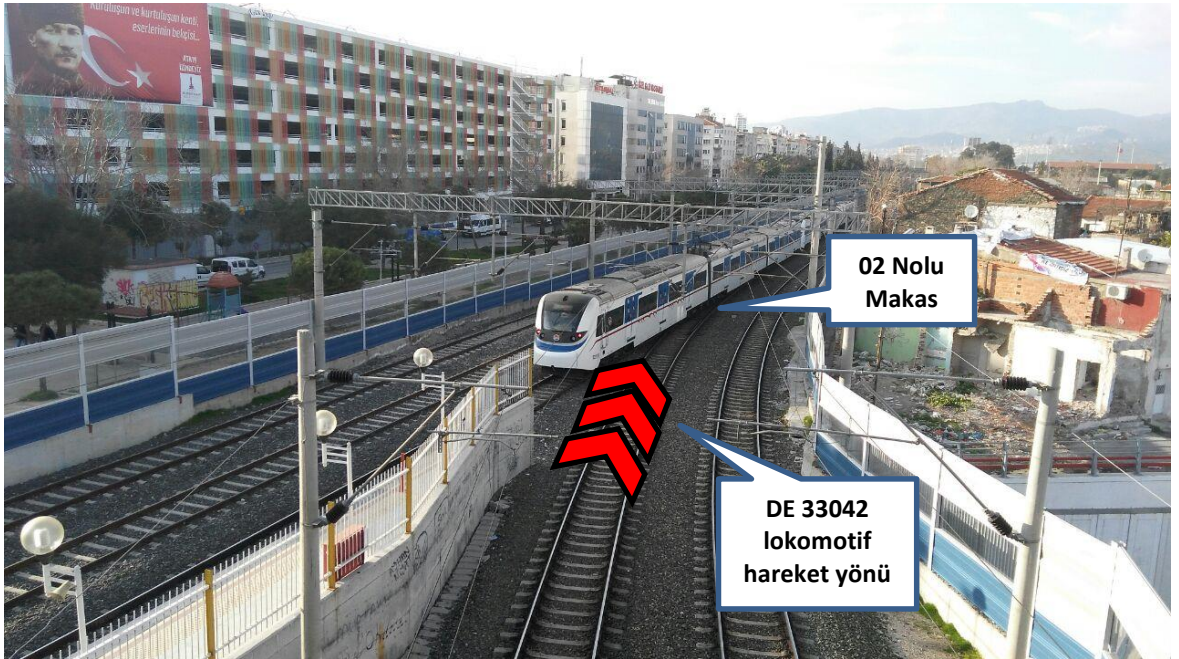
**Resim 17:** (Lokomotifin geliş istikametinden kaza yerinin görüntüsü)

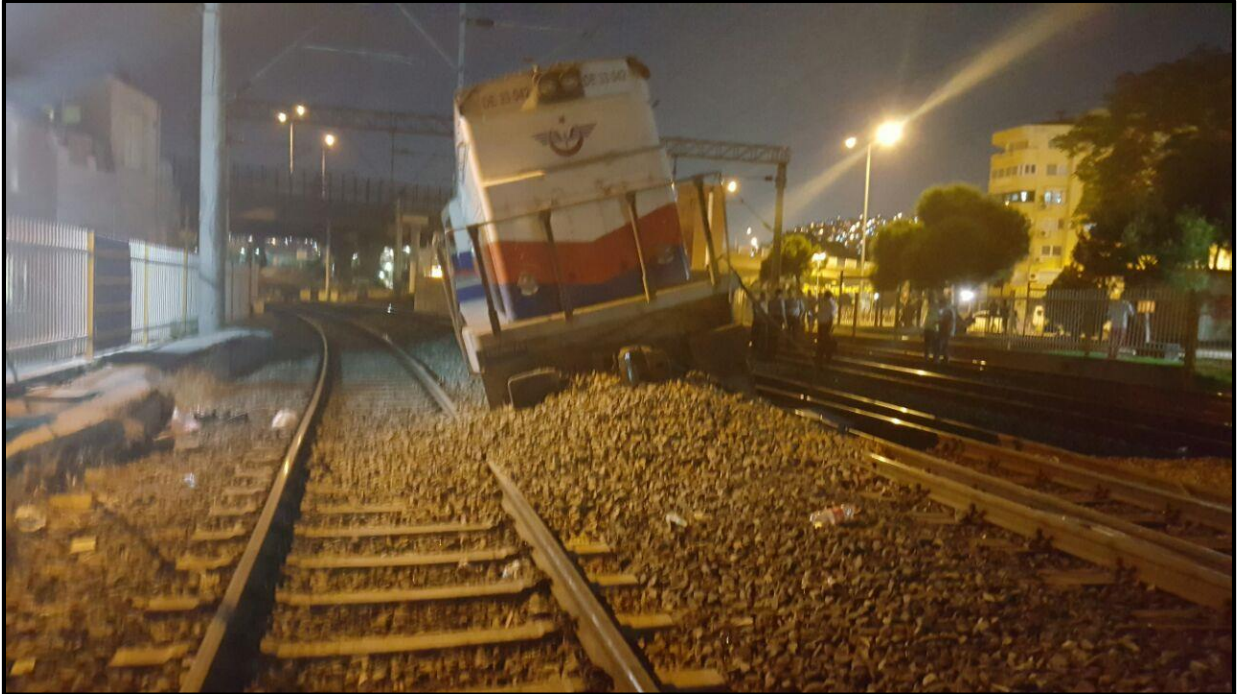
Kaza neticesinde DE 33042 nolu tek lokomotif komple deraylı, 30164 nolu İZBAN treninin son setinin MC1 aracının son bojisi deray etmiş ve yaklaşık 90 metre sürüklenmiştir. E22107 setin T aracında ve MC1 aracında ciddi hasarlar meydana gelmiştir. Kaza sonucunda can kaybı yaşanmamış olup İZBAN treninde bulunan bir yolcu hafif yaralanmıştır.

**Resim 16 :** (Deraylı DE 33042 Lokomotif)

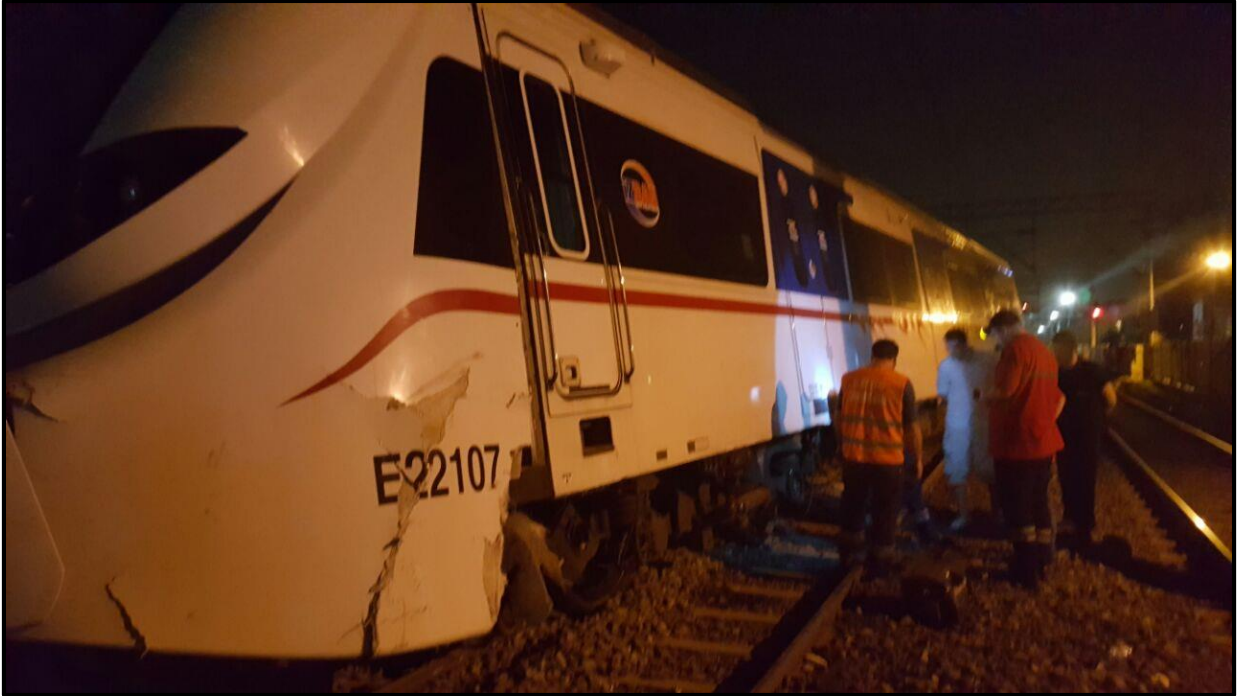
: Kazaya karışan 30164 nolu İZBAN Banliyö treninin E 22107 nolu dizisinin MC1 aracının, borulama, elektrik ekipmanları, araç gövdesi, giydirme ve bojilerinde çoğu malzemenin değişimini gerektiren ciddi hasarlar oluşmuştur. E 22107 nolu dizinin “T” aracının ise, borulama, elektrik ekipmanları, araç gövdesi, giydirme ve bojilerinde MC1 aracına nazaran daha az şekilde

**Resim 17 :** (Deraylı E 22107 İZBAN Seti)

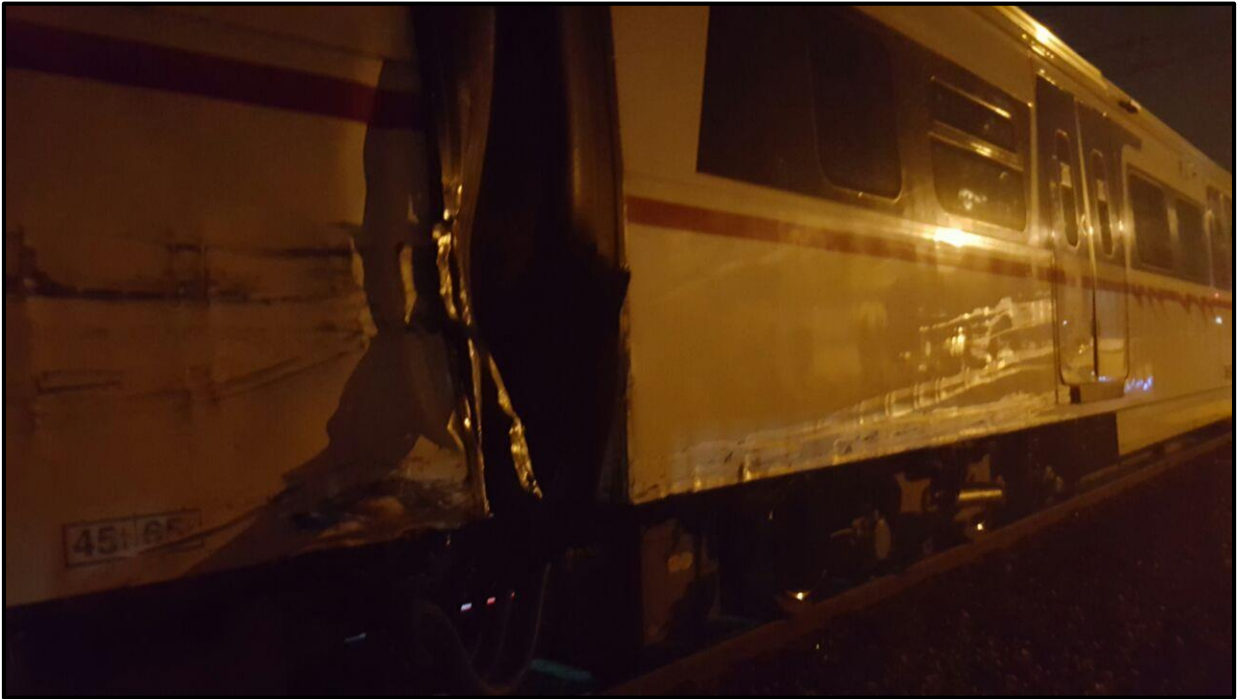
**Resim 18 :** (Deraylı E 22107 İZBAN Seti)

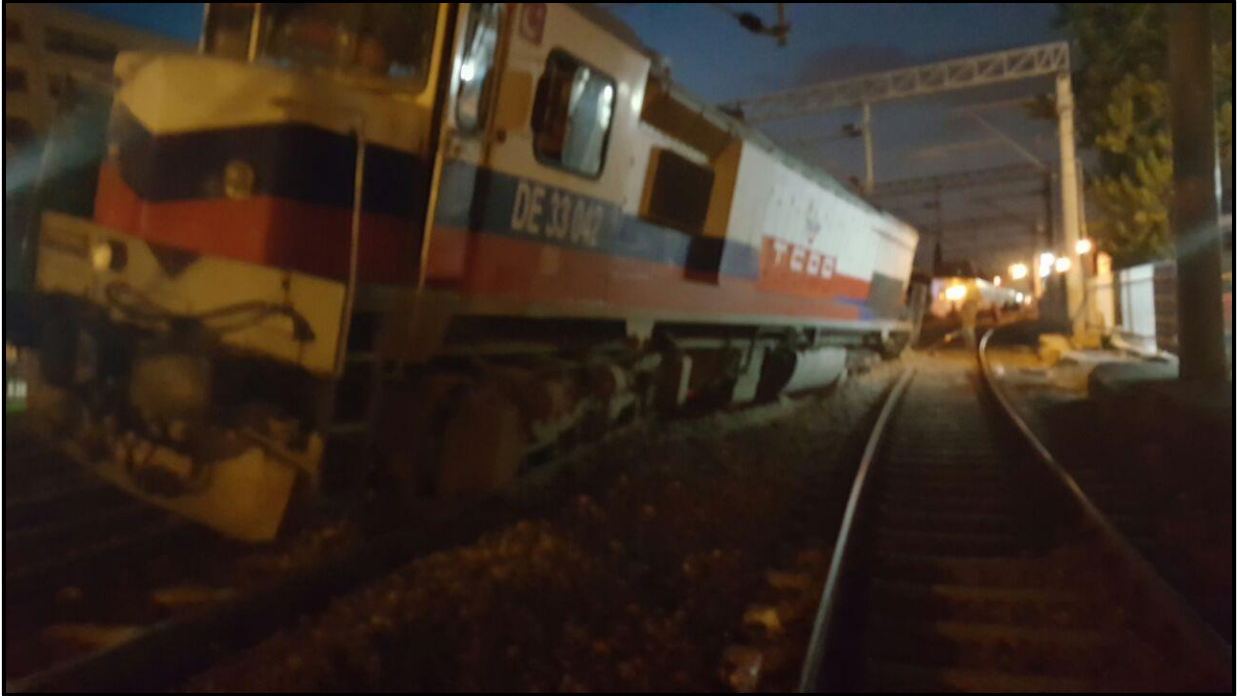
**Resim 19 :** (Deraylı DE 33042 Lokomotif)

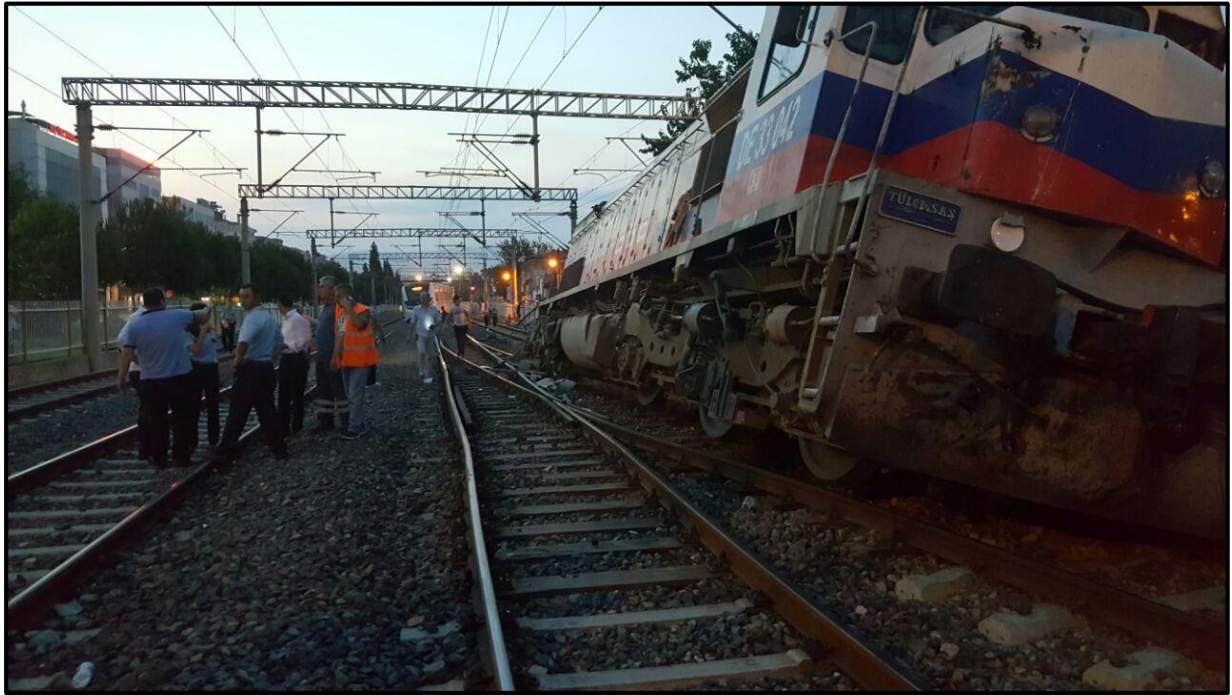
**Resim 20 :** (Deraylı DE 33042 Lokomotif)

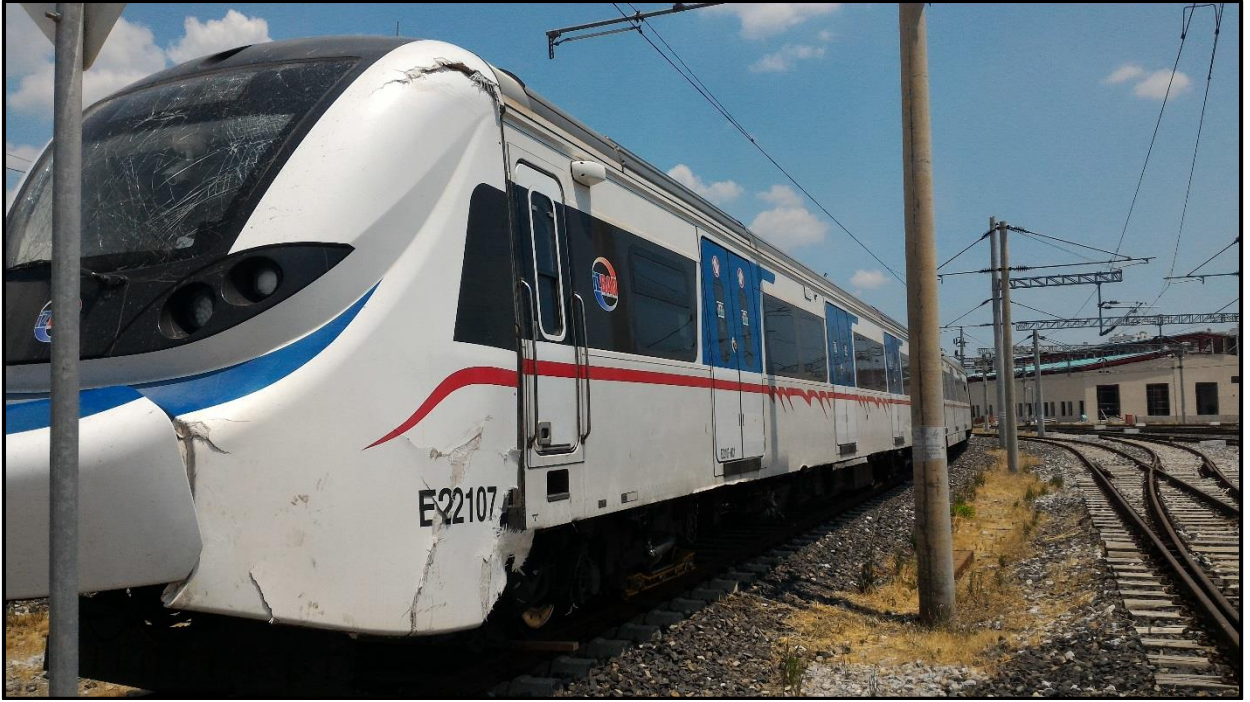
**Resim 21 :** (Hasarlı E 22107 İZBAN Seti İZBAN depodaki görüntüsü)

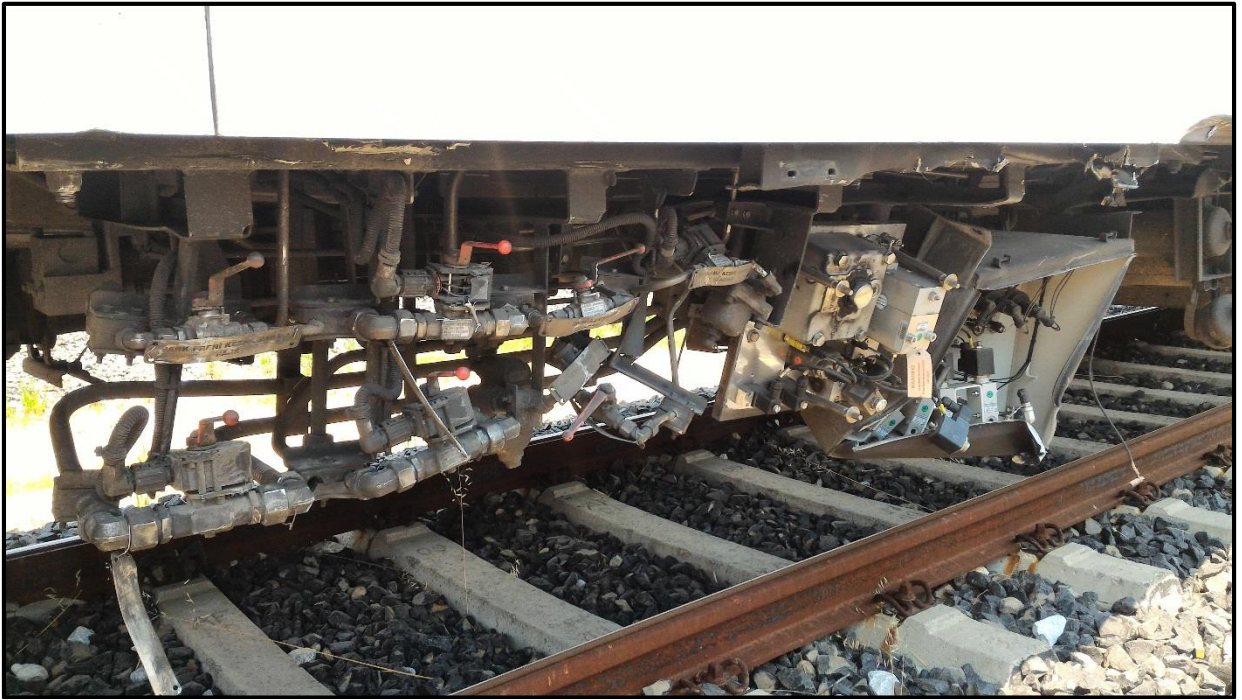
**Resim 22 :** (Hasarlı E 22107 İZBAN Seti İZBAN depodaki görüntüsü)

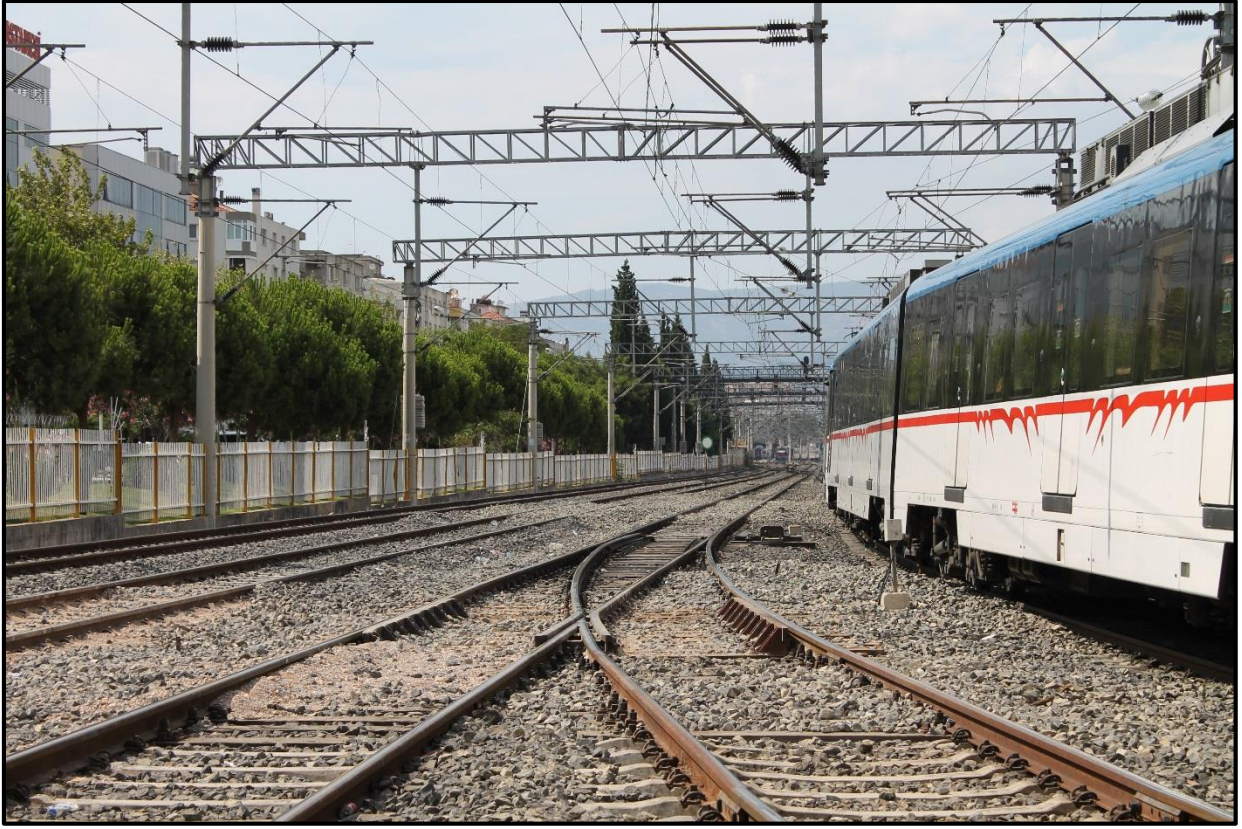
**Resim 23 :** (Kazanın meydana geldiği 02 Makasın ökçe yönünden görüntüsü)
