**T.C.**  
**ULAŖTIRMA DENİZCİLİK VE HABERLEŖME BAKANLIĐI**  
**Kaza AraŖtırma ve İnceleme Kurulu**

**8 AĐUSTOS 2015 TARİHİNDEKİ 53047 NUMARALI TREN İLE 46 HR 227**  
**PLAKALI ARACIN HEMZEMİN GEÇİT KAZASINA İLİŖKİN**  
**KAZA İNCELEME RAPORU**

**KahramanmaraŖ İli, TŖrkoĐlu İlçesi Km: 38+960'taki Serbest Hemzemin Geçit**

**Kurul Karar No: 2/Dmy-1/2016**

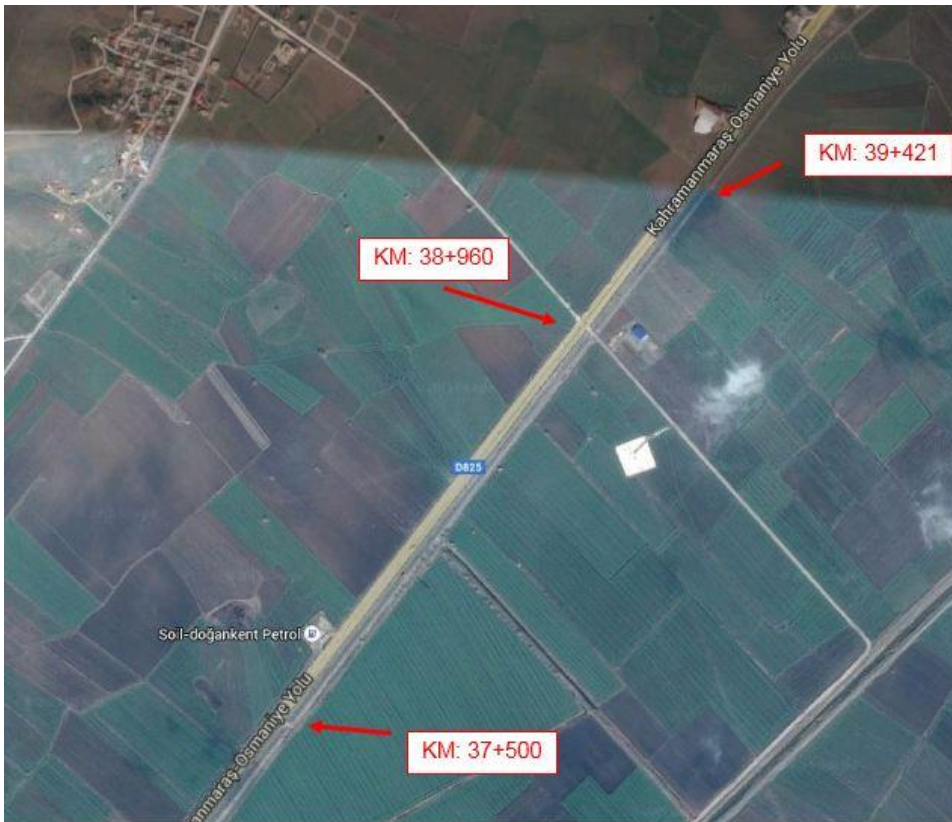
- “Demiryolu hemzemin geçit açılmayacak yerler” kenar başlıklı 8 inci maddenin 1 inci fıkrasının (ç) bendi: *”İki demiryolu hemzemin geçidi arasındaki en az mesafe yerleşim yeri dışında 5000 metre, yerleşim yerlerinde 1000 metreden az olamaz. Bu mesafelerde ikinci bir demiryolu hemzemin geçit açılmaz.”* şeklindedir. Yerleşim yeri dışındaki rapora konu hemzemin geçidin gerisinde 1440 metre (km37+500), ilerisinde 460 metre (km39+421) mesafede hemzemin geçitler bulunmaktadır.

**6.5.1.** 3/7/2013 Tarihli Demiryolu Hemzemin Geitlerinde Alınacak Tedbirler ve Uygulama Esasları Hakkında Ynetmeliēin “Demiryolu hemzemin geit aılamayacak yerler” kenar bařlıklı 8 inci maddenin 1 inci fıkrasının () bendi gereēi kazanın meydana geldiēi hemzemin geit ve civarında yer alan geitlerin uygun grlenlerin kapatılması saēlanmalıdır.

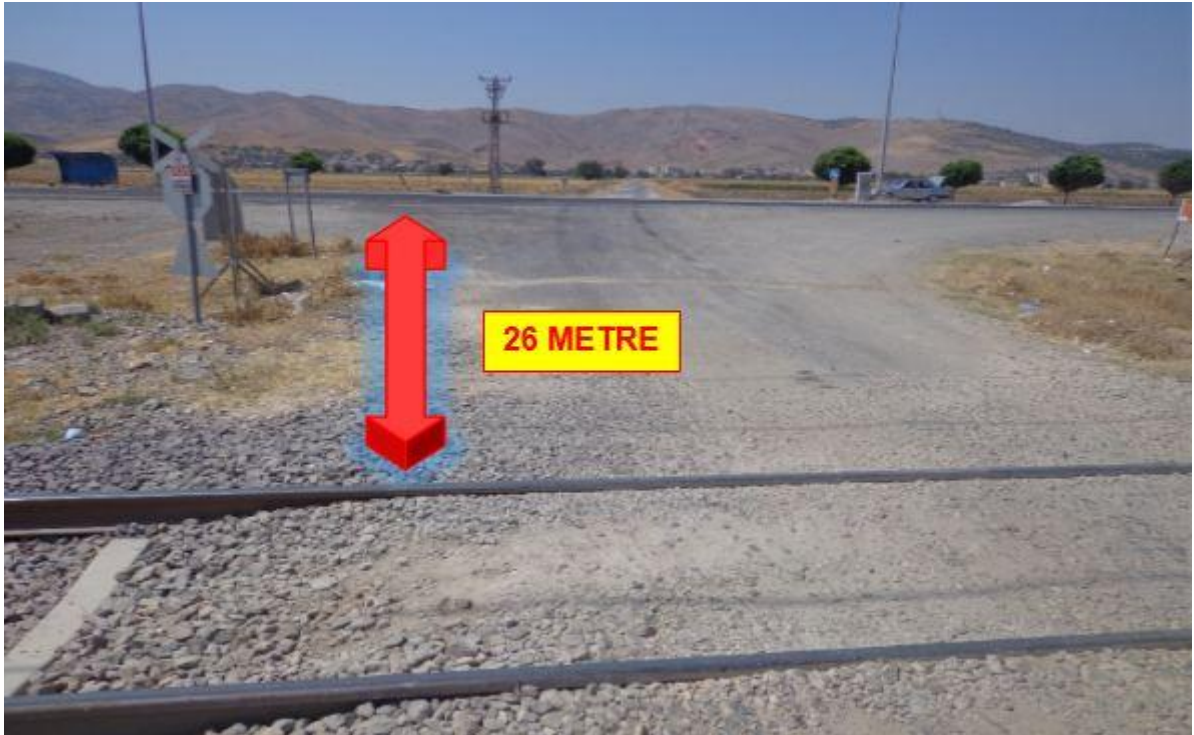
- “Genel fiziki standartlar” kenar başlıklı 10 uncu maddenin 1 inci fıkrasının (ç) bendi: *“Ana taşıt yoluna bağlı tali yol üzerindeki demiryolu hemzemin geçitlerde, araç sonlarının taşıt yolu veya demiryolu üzerinde tehlike yaratmaması için, geçide bağlı taşıt yolu uzunluğunun güvenlik çizgisinden itibaren mesafesi en az 30 metredir.”* şeklindedir. Geçidin solunda kalan ana yol ile geçit arasındaki mesafenin 26 metre olduğu tespit edilmiştir.
