**5 TEMMUZ 2016 TARİHİNDEKİ 71322 NUMARALI TREN İLE 20 DH 731
PLAKALI ARACIN HEMZEMİN GEÇİT KAZASINA İLİŞKİN
KAZA İNCELEME RAPORU**

Denizli İli, Honaz İlçesi Km: 284+620'deki Hemzemin Geçit

16.02.2017

Kurul Karar No: 11/DMY-4/2017

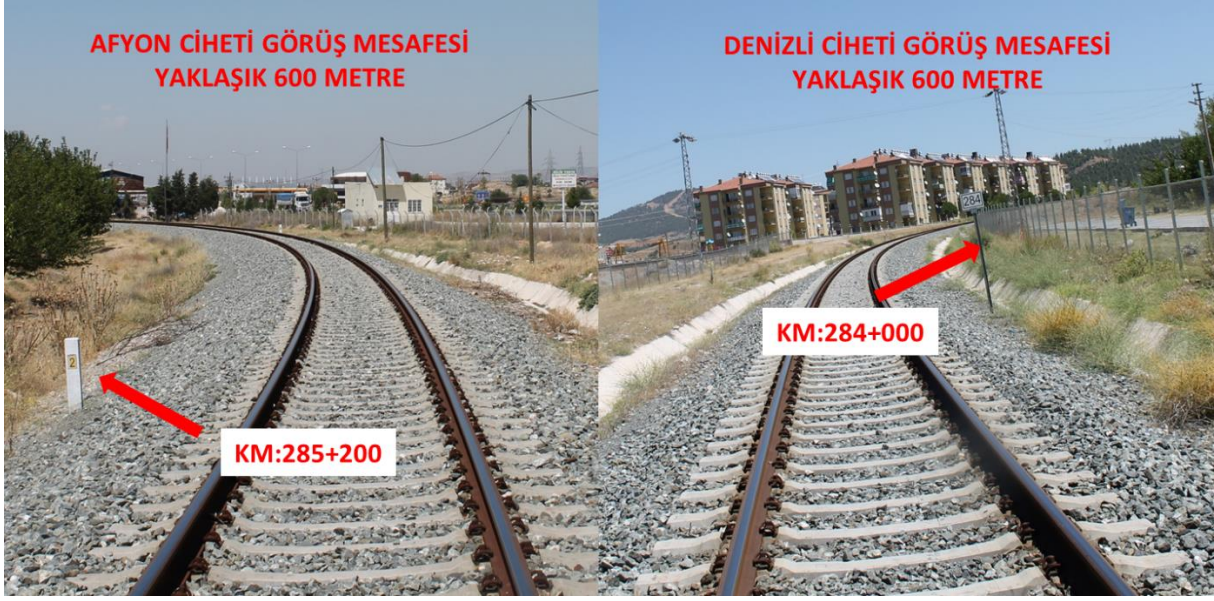
Resim 3 (Hemzemin Geçide Yaklaşan Trenlerin Görüş Mesafeleri)

3.3.1. “Demiryolu hemzemin geçit açılmayacak yerler” kenar başlıklı 8 inci maddenin 1 inci fıkrasının (c) bendinin 2 nci alt bendi: “*Demiryolu aracından her iki yönden hemzemin geçidin görüş uzaklığının 750 metrenin altında olduğu*” şeklindedir. Hemzemin geçidin her iki yönünde de yaklaşık 600 metre görüş mesafesi bulunmaktadır.

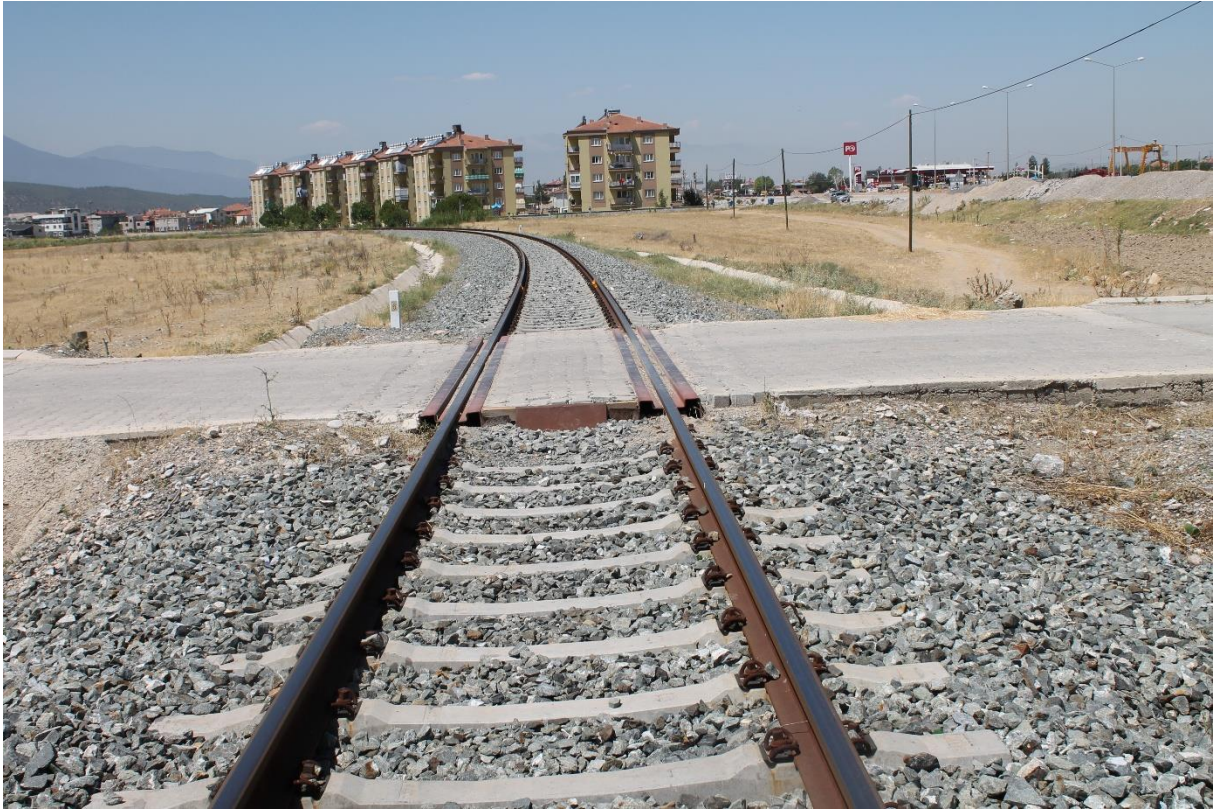
Resim 4 (Kurp Geçiş Eğrisi Üzerinde Kalan Hemzemin Geçit)

3.3.1. “Demiryolu hemzemin geçit açılmayacak yerler” kenar başlıklı 8 inci maddenin 1 inci fıkrasının (c) bendinin 4 üncü alt bendi:” *Kurp geçiş eğrileri üzerindeki...*” şeklindedir. Hemzemin 620 metre yarıçaplı kurbun geçiş eğrisi üzerindedir. İşbu şartın kazanın meydana gelmesine etkisi olmamakla birlikte her bir noktasında yatay ve düşey farklılıkların hesap edildiği geçiş eğrisinde ağır tonajlı karayolu araçlarının demiryolu üstyapısını bozabileceği değerlendirilmiştir.

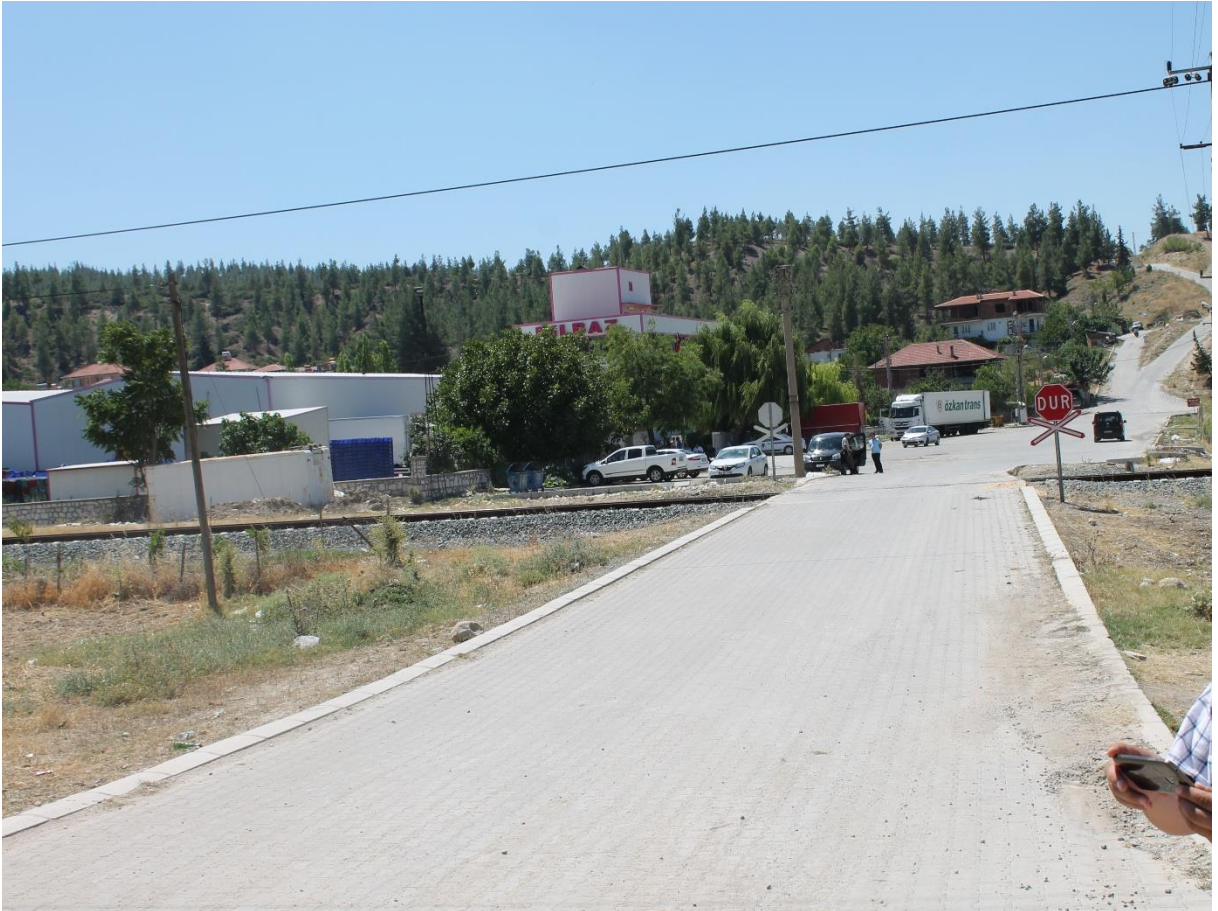
Resim 5 (Karayolu Taşıt Sürücülerinin Hemzemin Geçide Giriş Noktası)

3.3.4 “Genel fiziki standartlar” kenar başlıklı 10 uncu maddenin 1 inci fıkrasının (c) bendi: “Tüm demiryolu hemzemin geçitlerde karayolu araçlarının demiryolu gabari sahasına tehlikeli şekilde yaklaşmasını önlemek için en yakın raydan itibaren 5 metre mesafede karayoluna “DUR” çizgisi çizilir ve “DUR” levhası konulur.” şeklindedir.

Hemzemin geçitte “DUR” levhasının bulunduğu ancak “DUR” çizgisinin olmadığı tespit edilmiştir.

6.2.1. Kazanın meydana geldiği hemzemin geçidin mevzuata uygun hale getirilmesi,

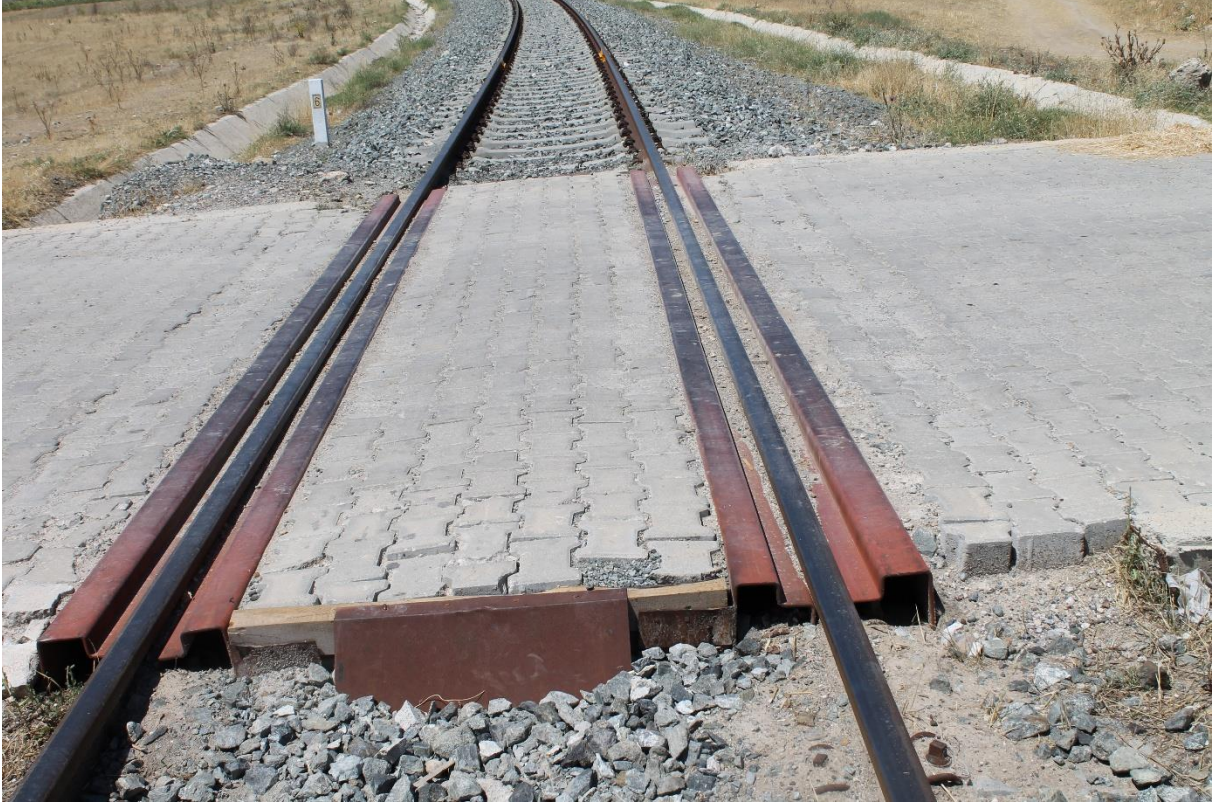
Resim 5 (Hemzemin Geçit Kaplaması)

3.3.5. “Genel fiziki standartlar” kenar başlıklı 10 uncu maddenin 1 inci fıkrasının (f) bendi: *”Demiryolu hemzemin geçitlerin zemini, karayolu vasıtalarının rahatça geçeceği şekilde kompozit veya kauçuk malzeme ile kaplanır.”* şeklinde olmasına rağmen kilitli parke taşı kullanılmıştır.

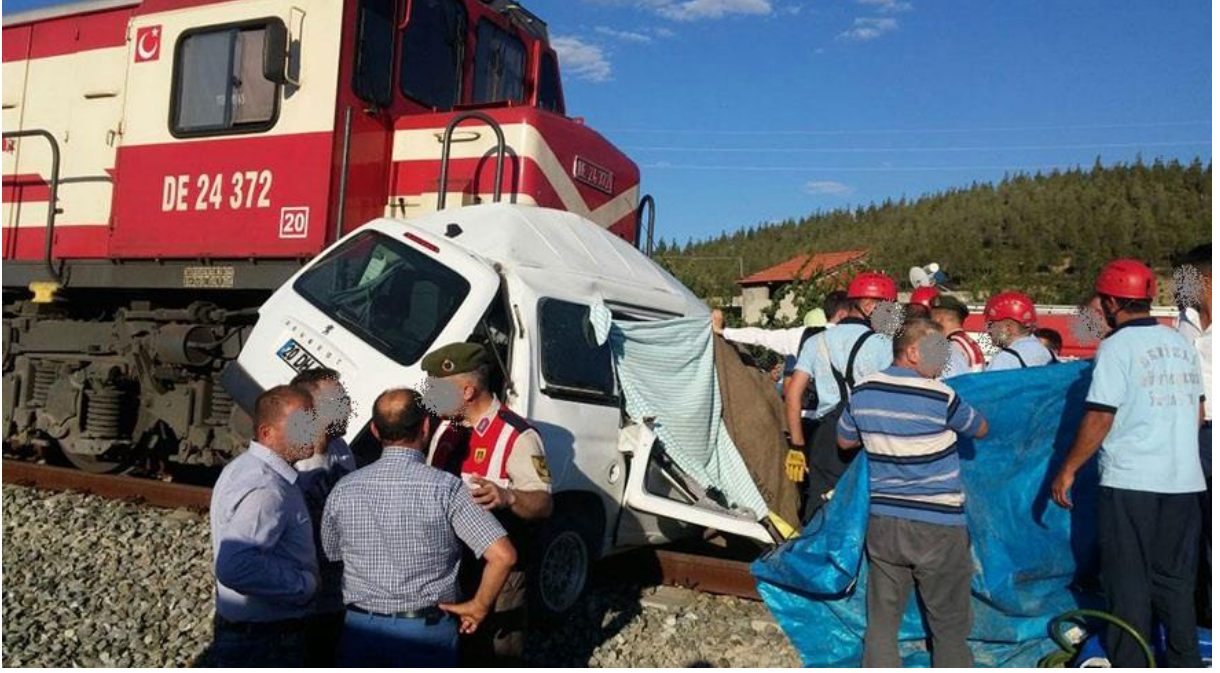
Resim 6 (Acil Müdahale Çalışmaları)

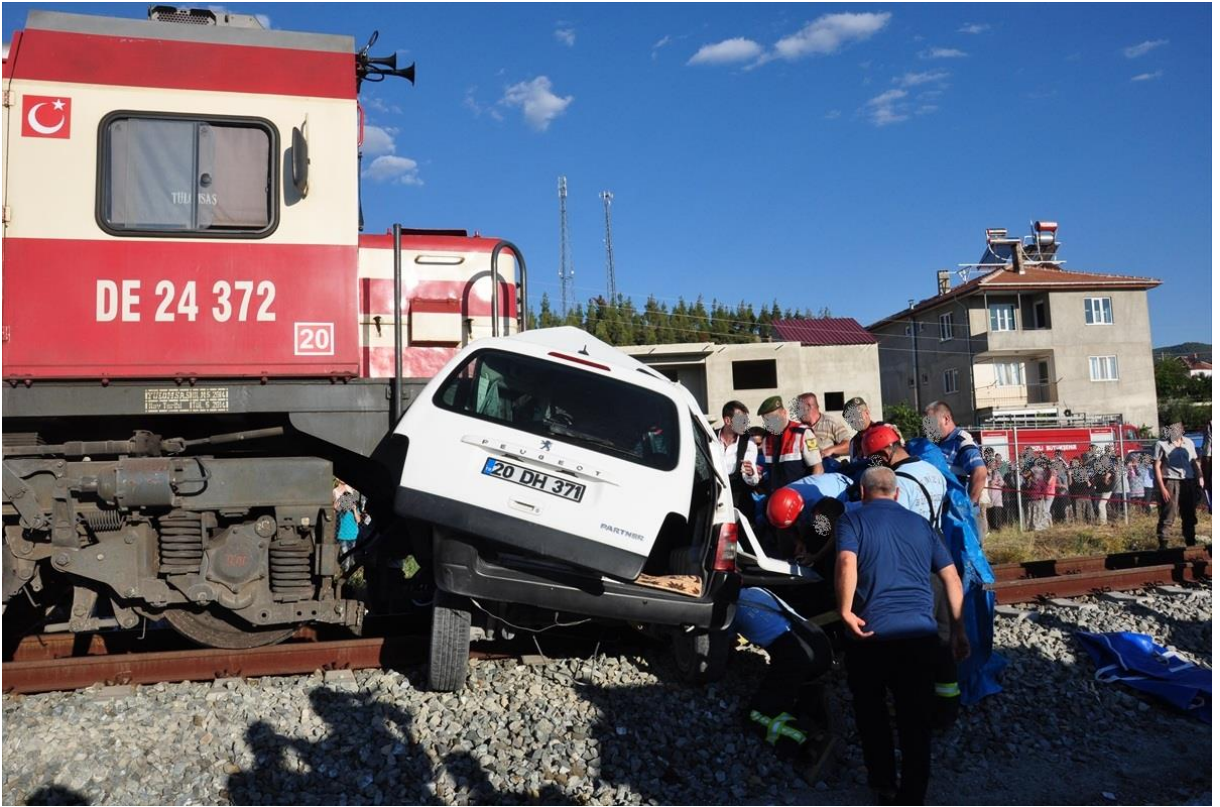
Resim 7 (Acil Müdahale Çalışmaları)

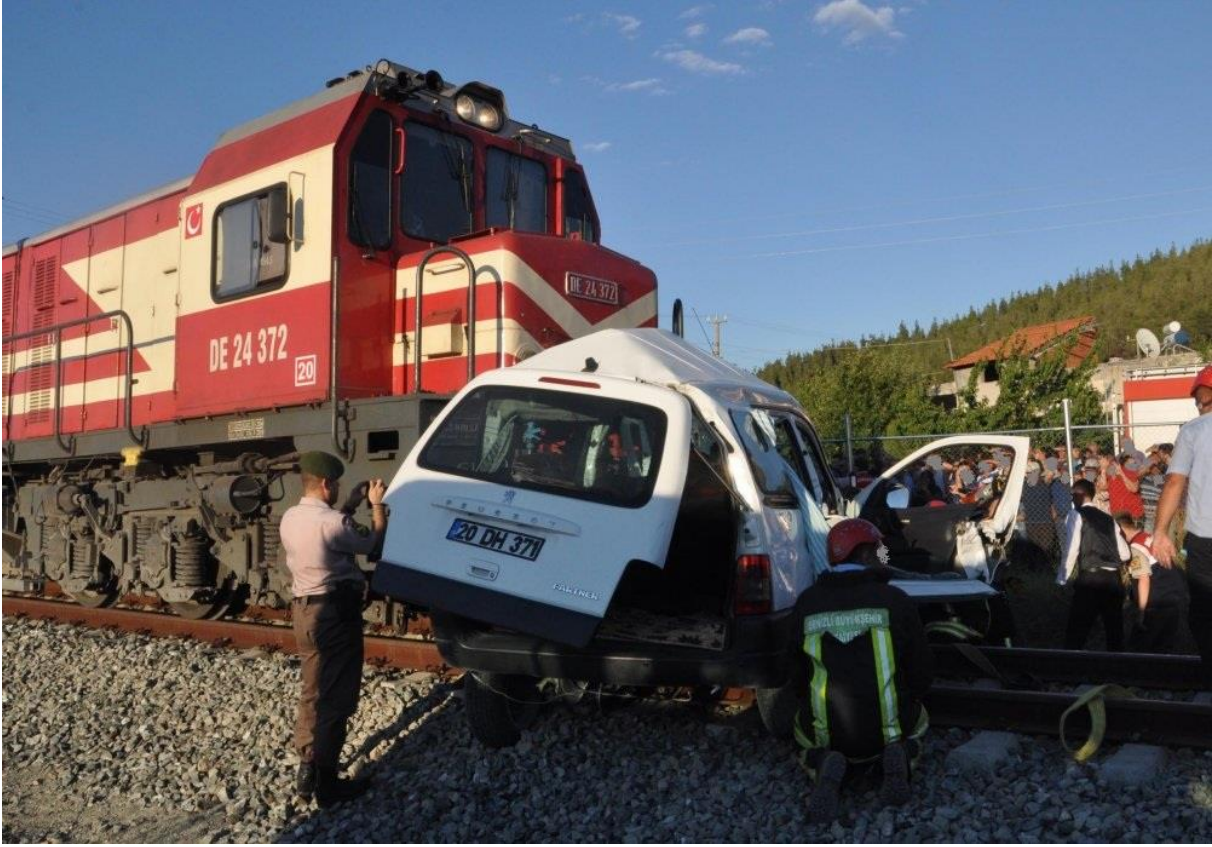
Resim 8 (Acil Müdahale Çalışmaları)

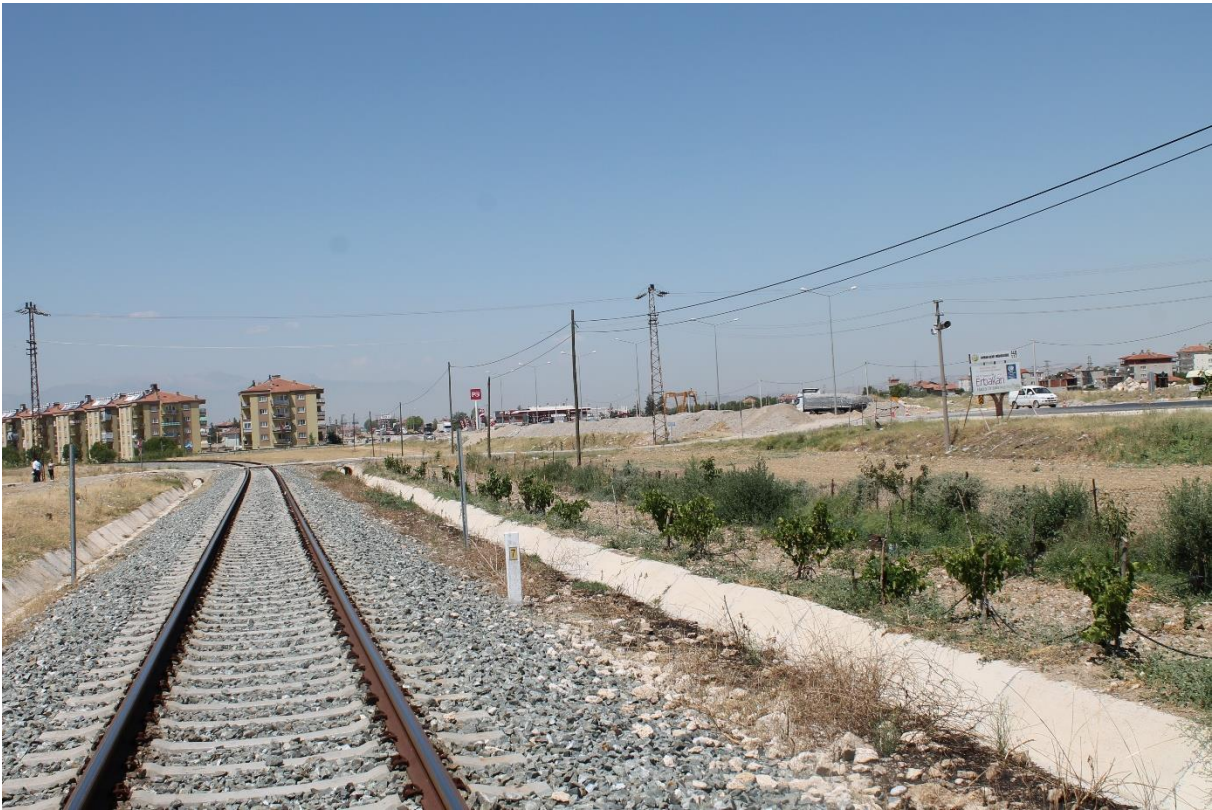
Resim 9 (Denizli-Ankara Devlet Yolundan Kaklık Mahallesine Bağlantı Yolu ve Hemzemin Geçit)
