T.C.  
ULAŖTIRMA DENİZCİLİK VE HABERLEŖME BAKANLIĐI  
Kaza AraŖtırma ve İnceleme Kurulu

06 KASIM 2016 TARİHİNDEKİ 24231 NUMARALI TRENİN  
BALIKISIK BOLKUŖ İSTASYONLARI ARASINDA  
KM: 311+650'DE YOLA DÜŖEN KAYA KÜTLESİNE  
ÇARPARAK DERAY ETMESİ KAZASINA İLİŖKİN  
KAZA İNCELEME RAPORU

Karabük İli, Yenice İlçesi Balıkısık – BolkuŖ İstasyonları Arasında  
Demiryolu km: 311+650'deki Demiryolu Hattı Anayol Üzerinde

13 Haziran 2017

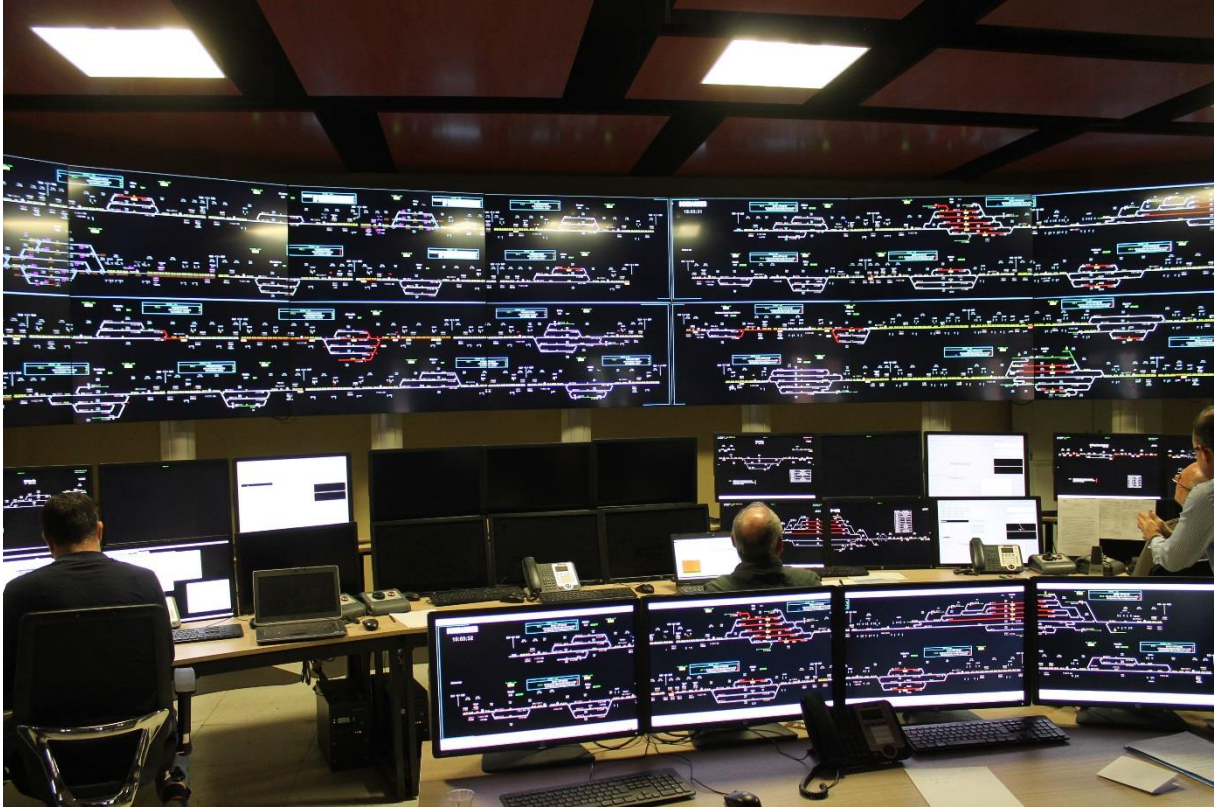
### 2.3.1. Trafik Kumanda Merkezinden Elde Edilen Bulgular

Resim 3 (TSİ Trafik Kumanda Merkezi ve Trafik Kumanda Panosu)

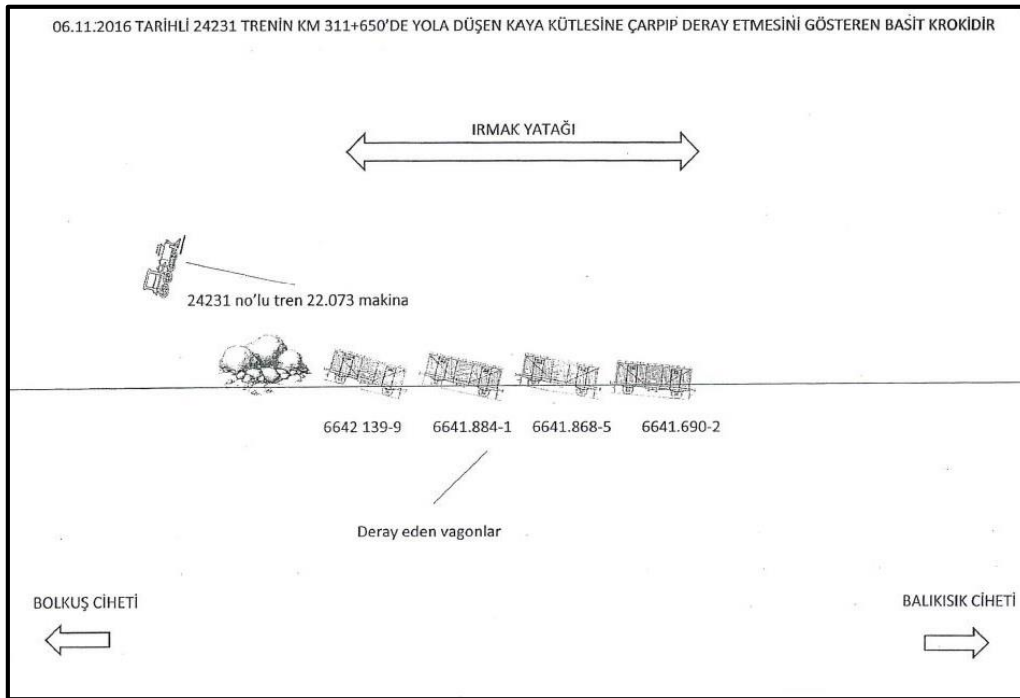
24231 sefer numaralı yük treni Balıkısık istasyonundan 06.11.2016 tarihinde saat: 01:17’de hareket etmiş, seyir halindeyken saat: 01.30 sıralarında km: 311+650’ye geldiğinde daha önce yola düşen yaklaşık 60-70 tonluk kaya kütesine çarpmıştır. Çarpma neticesinde DE 22073 numaralı lokomotif deray ederek, deraylı vaziyette 40 metre gittikten sonra yolun sağına dik gelecek şekilde demiryolu ile Filyos ırmağı arasında tamamen hat harici olacak şekilde durmuştur. Lokomotifin arkasında bulunan 81 75 6642.139-9 / 81 75 6641.884-1 / 81 75 6641.868-5 numaralı kömür yüklü cevher vagonlarının bütün dingilleri deray etmiş, 81 75 6641.690-2 numaralı vagonun ön dingil sol tekeri deray etmiş ve vagonlar da bu şekilde 40 metre gittikten sonra durabilmiştir.

**Resim 8** (Alt Yapı İşletmecisi Tarafından Hazırlanan Kaza Yeri Krokisi)

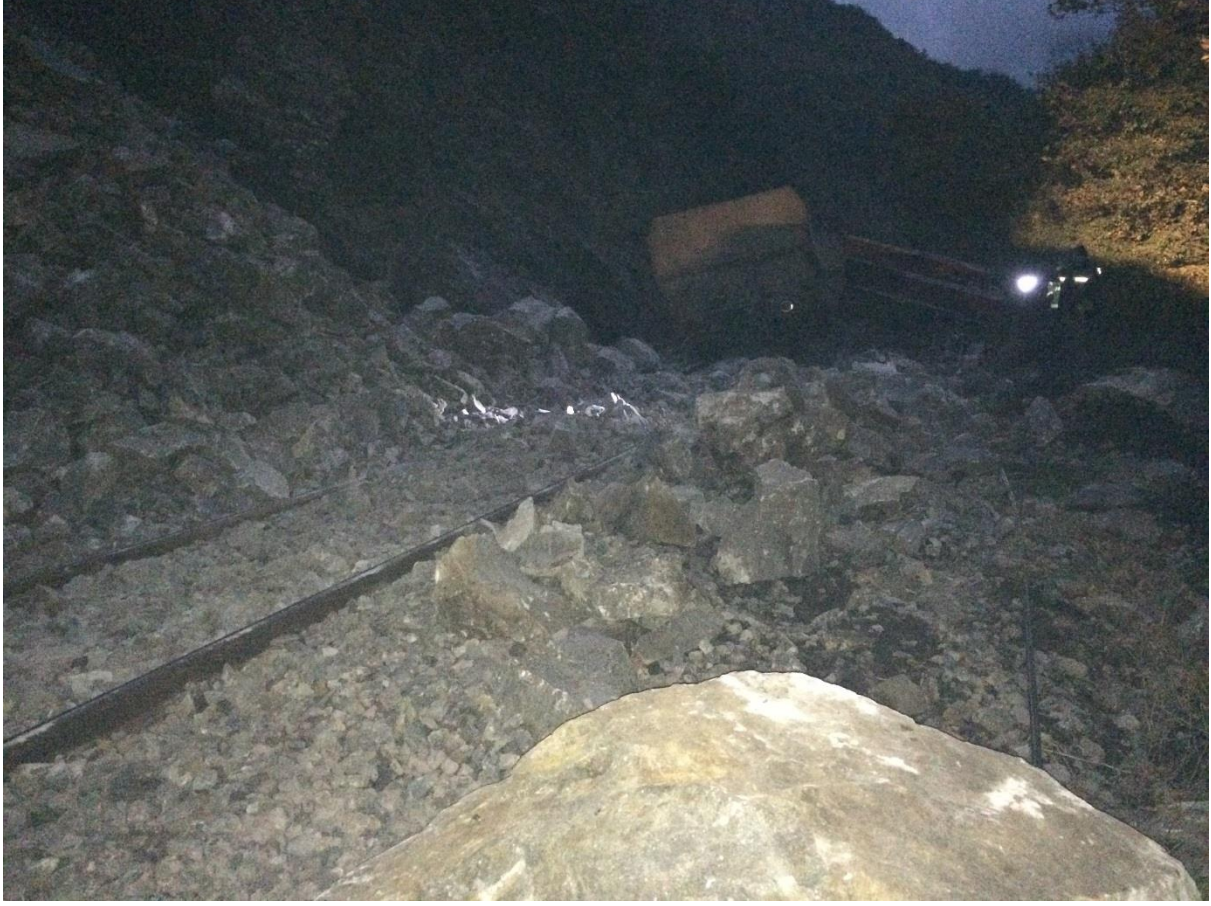
**Resim 9** (Kazaya Karışan 24231 Numaralı Trenin Kaza Sonrasındaki Görüntüsü)

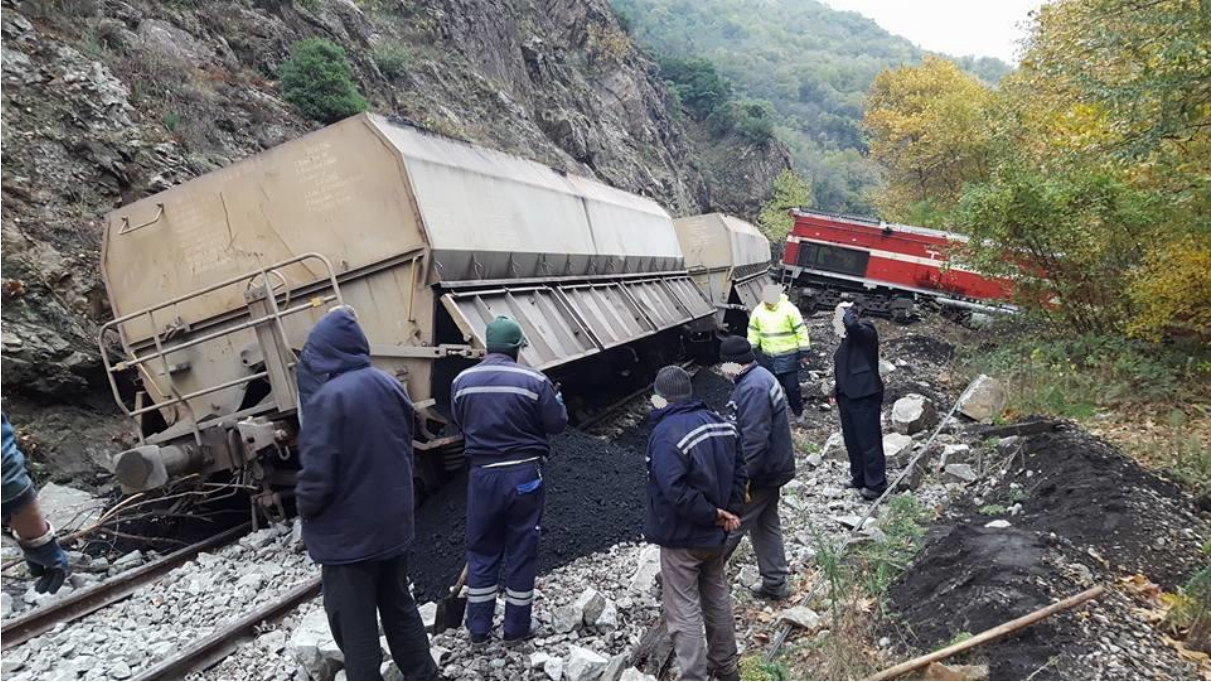
**Resim 10** (Kazaya Karışan 24231 Numaralı Trenin Kaza Sonrasındaki Görüntüsü)

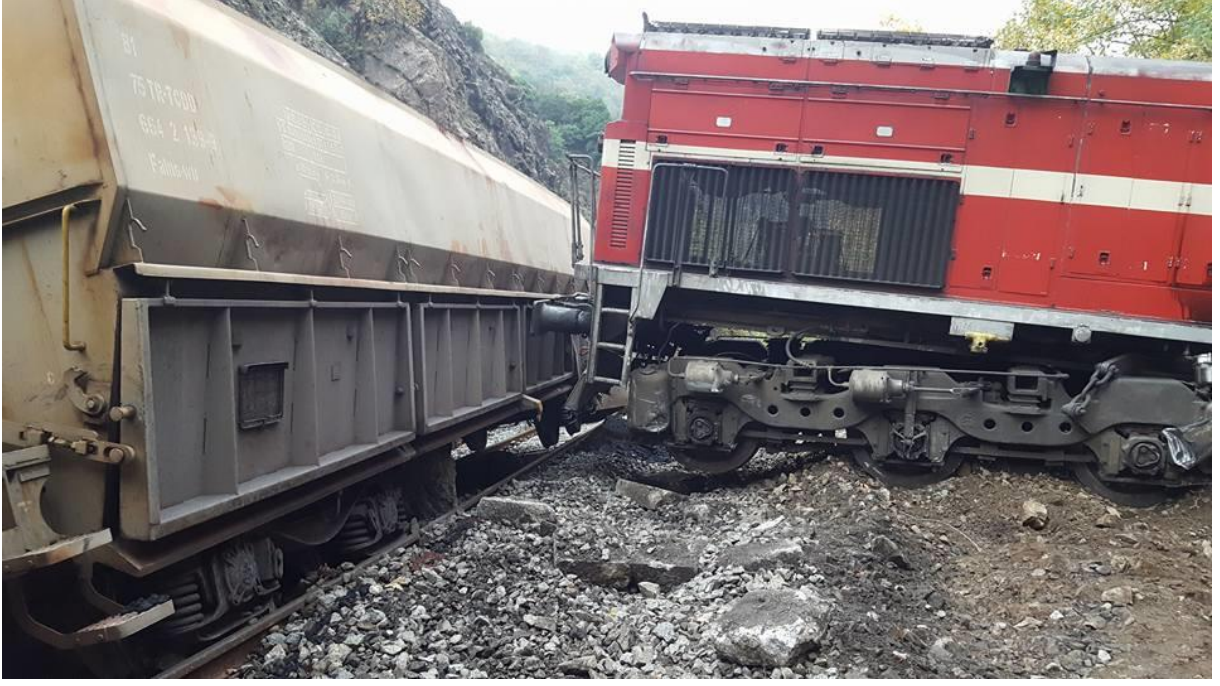
**Resim 11 (Kazaya Karışan 24231 Numaralı Trenin Kaza Sonrasındaki Görüntüsü)**

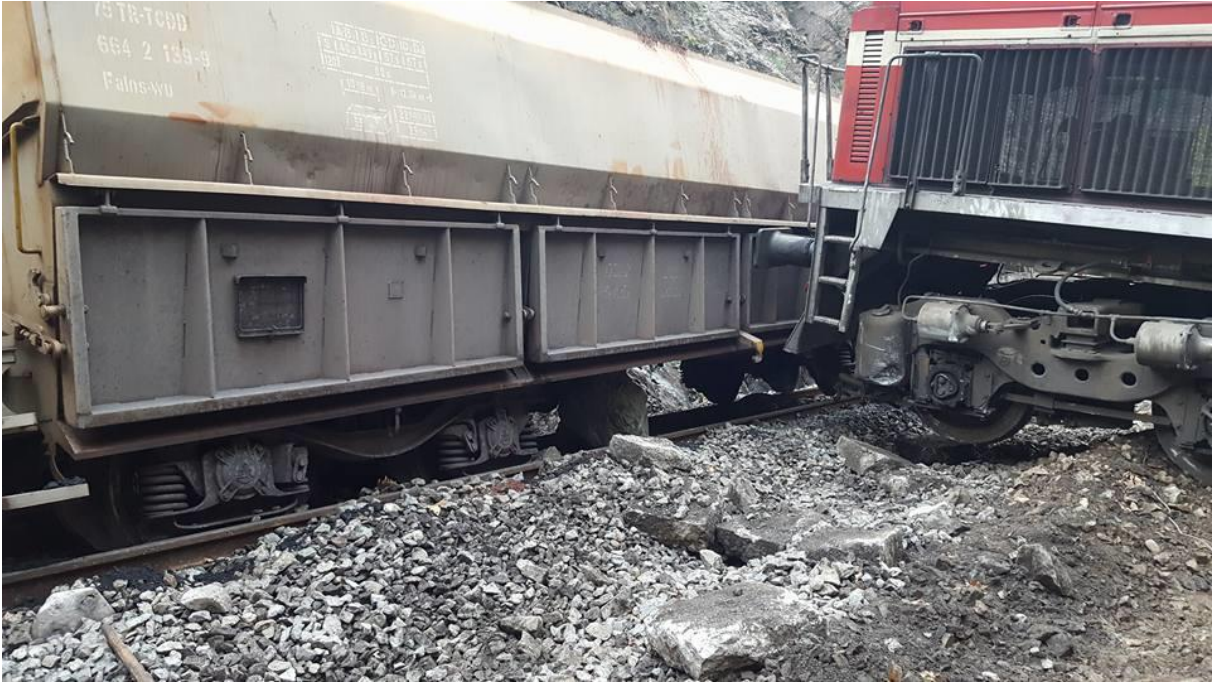
**Resim 12 (Kazaya Karışan 24231 Numaralı Trenin Kaza Sonrasındaki Görüntüsü)**

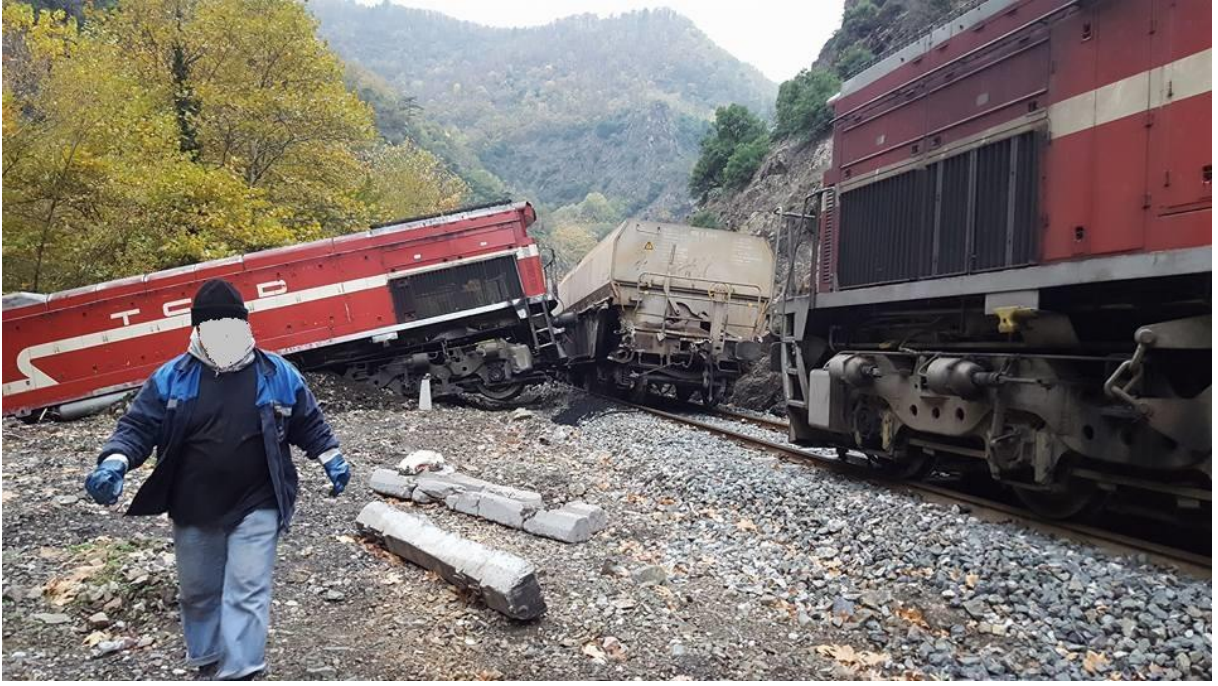
**Resim 13** (Kazaya Karışan 24231 Numaralı Trenin Kaza Sonrasındaki Görüntüsü)

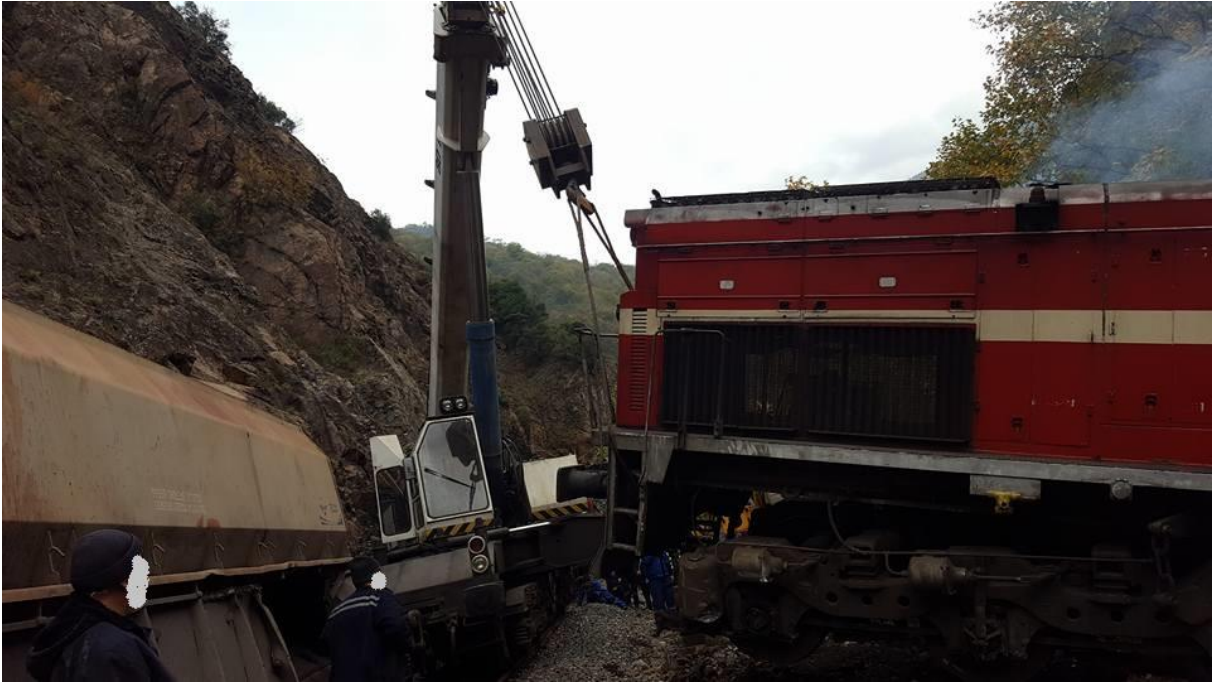
**Resim 14** (Kaza Sonrasındaki Deray Kaldırma Çalışmalarının Görüntüsü)

Deray eden üç adet vagonun içindeki hamuleleri boşaltılmış, bir tarafı yarma kaya diğer tarafı ırmak olan kaza alanında çalışma şartları zorluğu nedeniyle deray kaldırma çalışmalarına vinç ile devam edilmesine karar verilmiştir. Çankırı Cer Atölye Müdürlüğünden talep edilen vincin saat: 12:00'da olay yerine gelmesinden sonra diğer vagonların deray kaldırma çalışmalarına devam edilmiş; 81 75 6642.139-9 numaralı vagonun derayı saat: 21.30'da, 81 75 6641.884-1 numaralı vagonun derayı saat: 23.30'da, 81 75 6641.868-5 numaralı vagonun derayı 07.11.2016 tarihinde saat: 02.00'da kaldırılmış, ardından bozuk olan yolun tamiratına başlanmıştır. 07.11.2016 tarihinde saat: 07.15'te bozuk olan 60 metrelik yolun tamirata tamamlanarak km: 311+300 ile 311+800 arasındaki bölgede 10 km/s süratle geçilecek şekilde Balıkısık - Bolkuş İstasyonları arası demiryolu hattı seyrüsefere açılmıştır.
