T.C.  
ULAŖTIRMA DENİZCİLİK VE HABERLEŖME BAKANLIĐI  
Kaza AraŖtırma ve İnceleme Kurulu

**18 OCAK 2016 TARİHİNDEKİ 71306 NUMARALI TREN İLE 42 ENZ 78  
PLAKALI ARACIN HEMZEMİN GEÇİT KAZASINA İLİŖKİN  
KAZA İNCELEME RAPORU**

**Konya İli EreĐli İlçesi Km: 187+940'daki Hemzemin Geçit**

**26/05/2016**

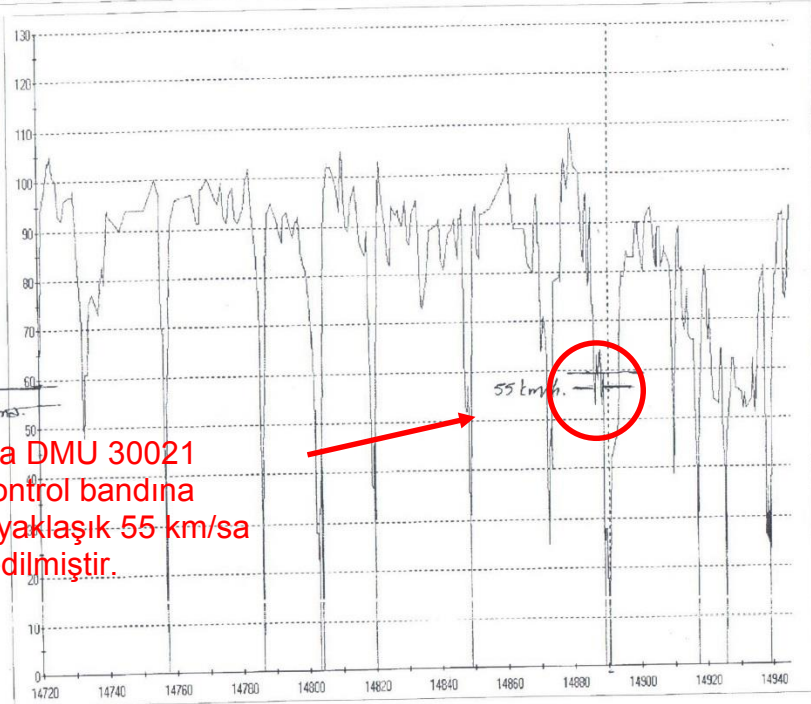
Loto hızı 59 km/h ile  
 frenleme yapıyor  
 55 km/h ile  
 gürpüyor. Gürpüttükten  
 sonra 55 metre ileride  
 duruyor.

59 km/h fren  
 55 km/h gürpür.

Çarpma Anında DMU 30021  
 setinin sürat kontrol bandına  
 göre süratinin yaklaşık 55 km/sa  
 olduğu tespit edilmiştir.

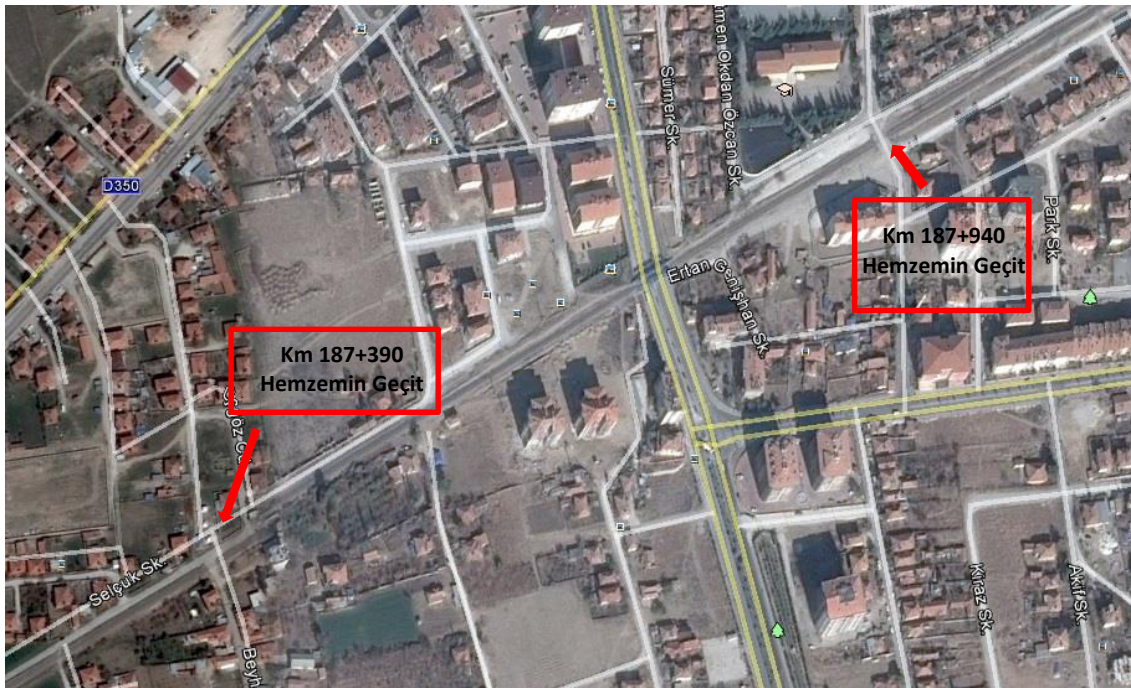
**3.3.2.** “Demiryolu hemzemin geçit açılmayacak yerler” kenar başlıklı 8 inci maddenin 1 inci fıkrasının (ç) bendi: “İki demiryolu hemzemin geçidi arasındaki en az mesafe yerleşim yeri dışında 5000 metre, yerleşim yerlerinde 1000 metreden az olamaz. Bu mesafelerde ikinci bir demiryolu hemzemin geçit açılmaz.” şeklindedir. Yerleşim içerisinde bulunan, rapora konu hemzemin geçidin 550 metre gerisinde (km187+390) hemzemin geçit bulunduğu tespit edilmiştir.

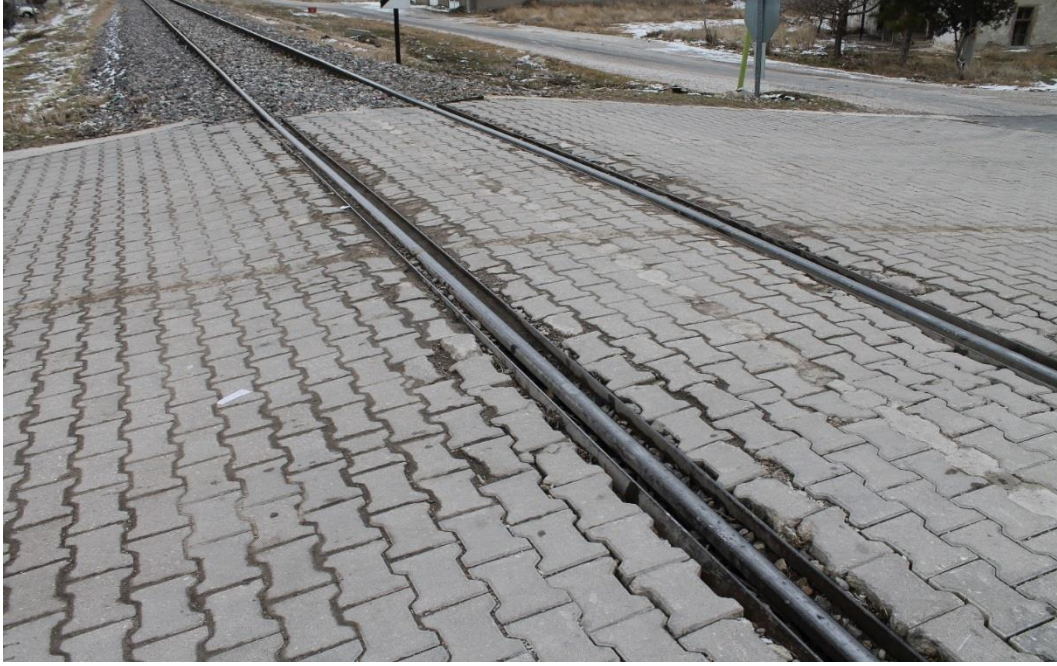
**3.3.3.** “Genel fiziki standartlar” kenar başlıklı 10 uncu maddenin 1 inci fıkrasının (f) bendi: “Demiryolu hemzemin geçitlerin zemini, karayolu vasıtalarının rahatça geçeceği şekilde kompozit veya kauçuk malzeme ile kaplanır.” şeklindedir. Geçit kaplamasının kilitli parke taşı olduğu tespit edilmiştir.

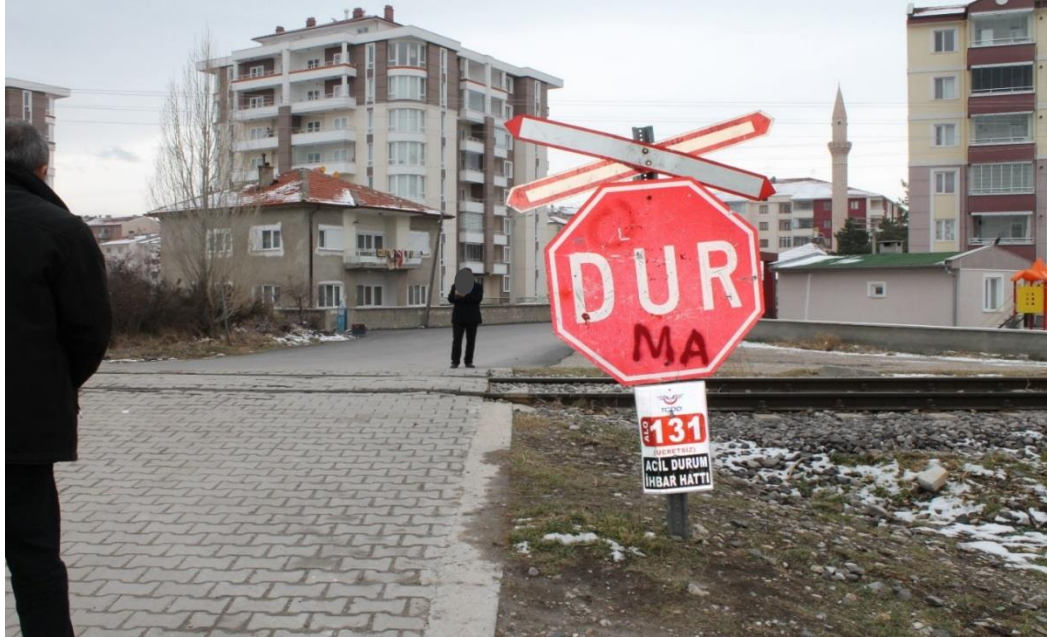
**3.3.4.** “Genel fiziki standartlar” kenar başlıklı 10 uncu maddenin 1 inci fıkrasının (c) bendi:  
“Tüm demiryolu hemzemin geçitlerde karayolu araçlarının demiryolu gabari sahasına tehlikeli şekilde yaklaşmasını önlemek için en yakın raydan itibaren 5 metre mesafede karayoluna “DUR” çizgisi çizilir ve “DUR” levhası konulur.” şeklindedir.

Hemzemin geçitte “DUR” levhasının bulunduğu ancak “DUR” çizgisinin olmadığı tespit edilmiştir.

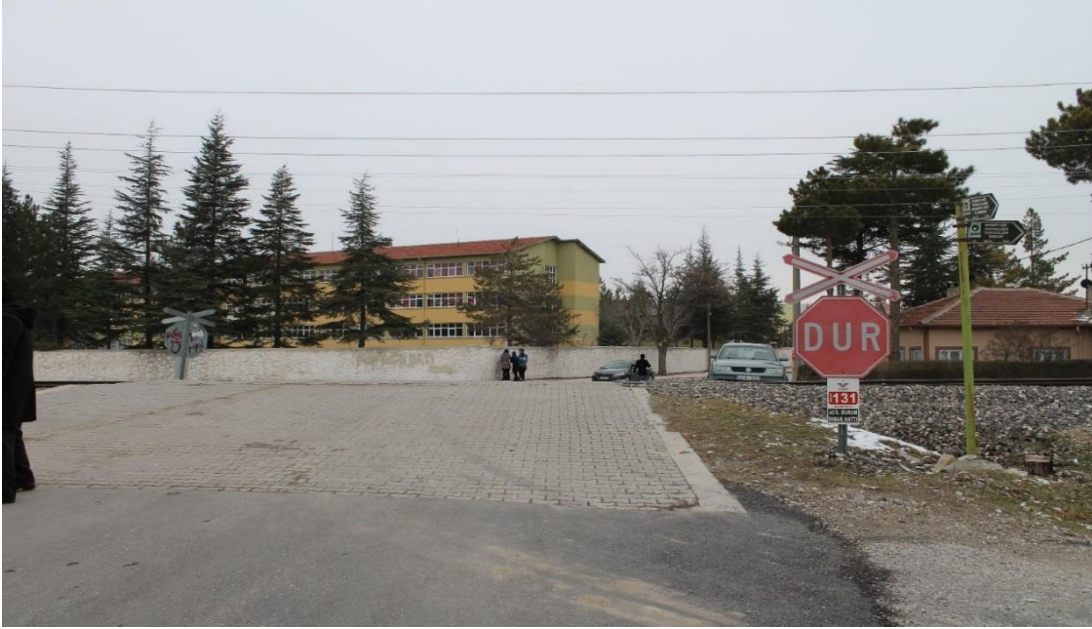
**3.3.5.** “Genel fiziki standartlar” kenar başlıklı 10 uncu maddenin 1 inci fıkrasının (b) bendi: *“Demiryolu hemzemin geçitlerde ray üst seviyesi ile demiryolu hattının sağ ve solundaki 50’şer metrelik taşıt yolu aynı seviyededir.”* şeklindedir.

Hemzemin geçitte ray üst seviyesi ile demiryolu hattının sağ ve solundaki taşıt yollarının 50’şer metrelik kısımlarının aynı seviyede olmadığı tespit edilmiştir.
