T.C.
ULAŞTIRMA DENİZCİLİK VE HABERLEŞME BAKANLIĞI
Kaza Araştırma ve İnceleme Kurulu

14 MART 2016 TARİHİNDEKİ 53255 NUMARALI TREN İLE
44 PV 701 PLAKALI ARACIN HEMZEMİN GEÇİT KAZASINA İLİŞKİN
KAZA İNCELEME RAPORU

Malatya İli, Yeşilyurt İlçesi Dilek – Yazıhan İstasyonları Arasında
Demiryolu km: 13+420’de Bulunan Serbest Hemzemin Geçit

19/01/2017

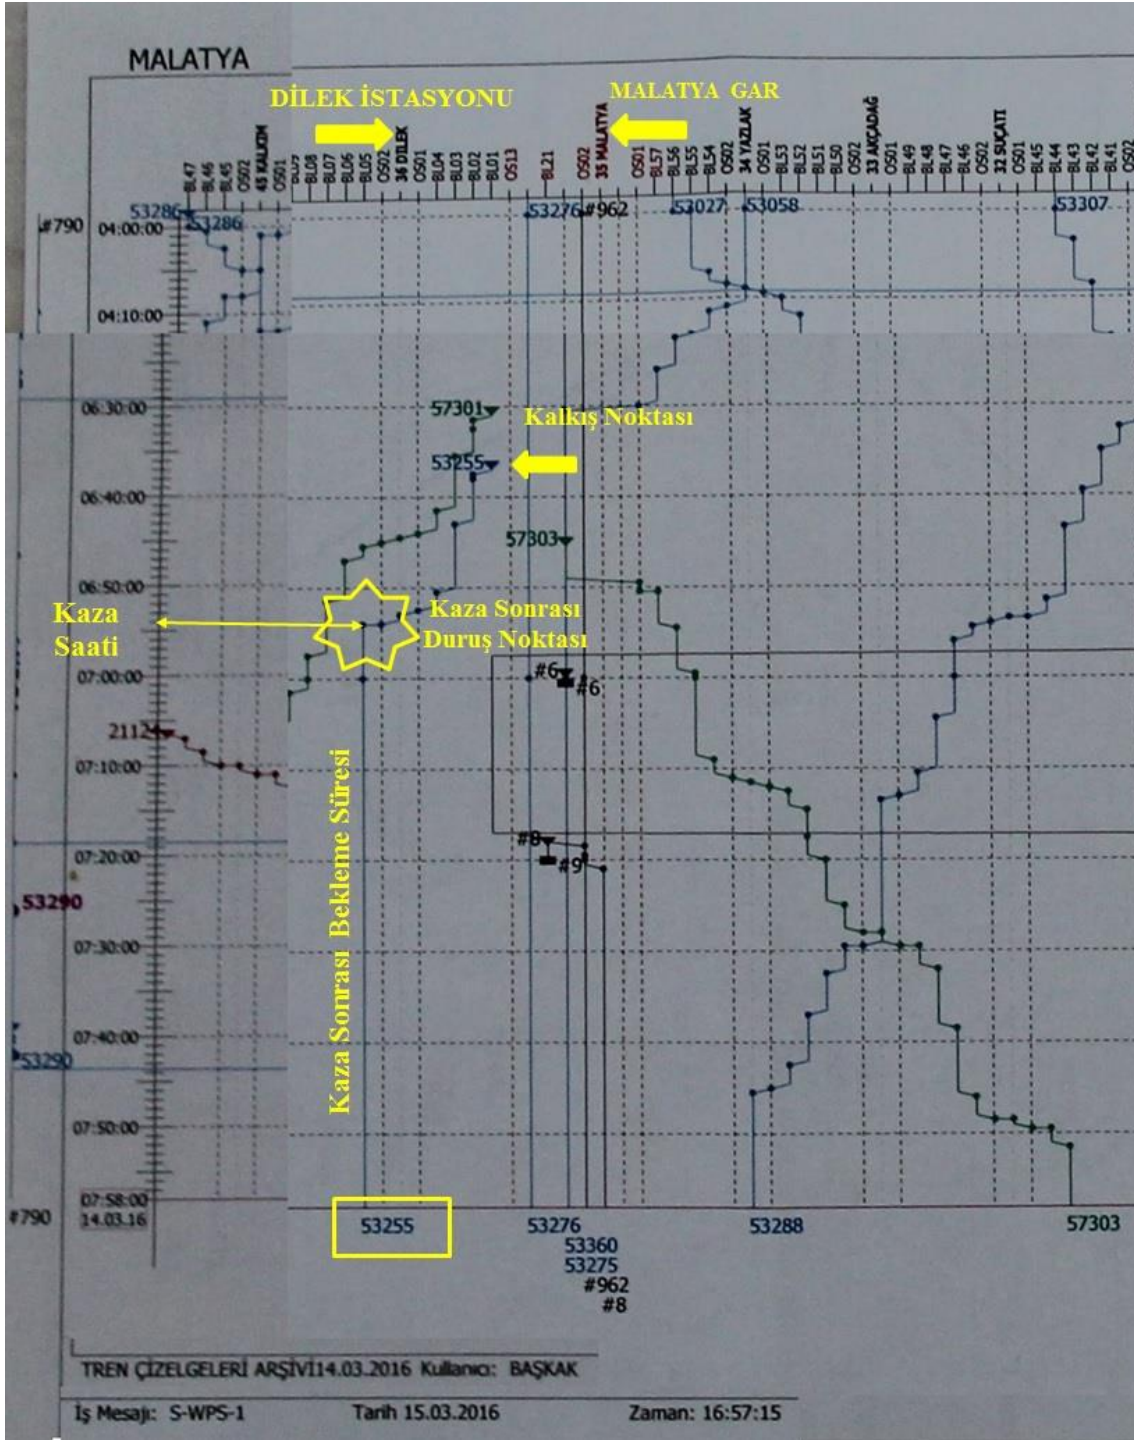
Resim 3 (53255 numaralı Trenin Trengraf Grafiği Görüntüsü)

17/03/2016 tarihli TCDD 5. Bölge Müdürlüğü tarafından yapılan Sürat Kayıt grafiğine ilişkin resmi yazıya göre; *“lokomotif hızının çarpma esnasında 28 km/s olduğu, lokomotif bant saatinin kurulu olduğu ancak zaman ayarının yapılmadığı, bu sebeple trenin hareket ve duruş zamanlarının tespit edilemediği”* rapor edilmiştir.

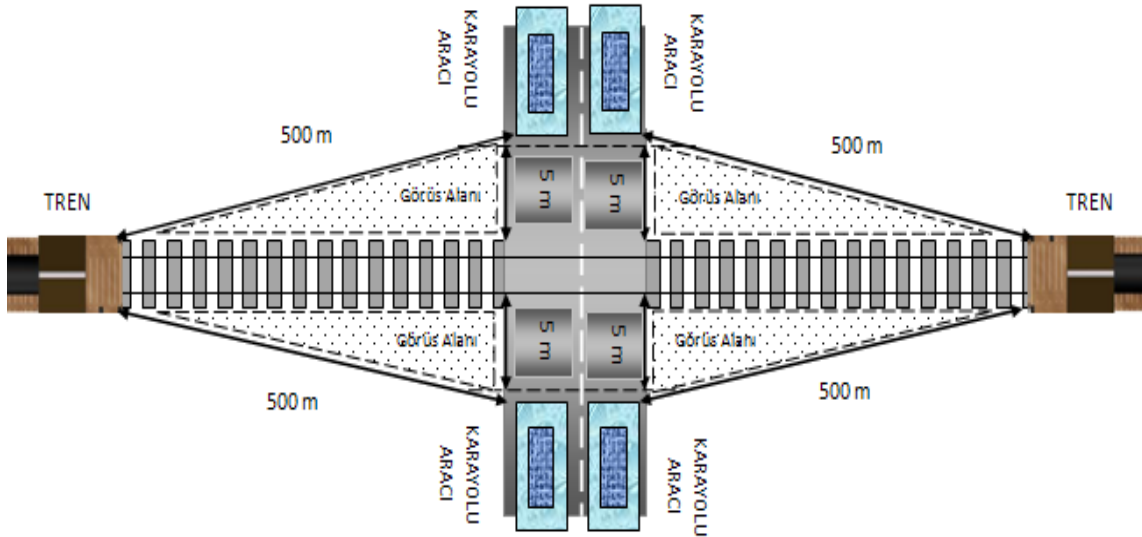
Şekil 1 (Hemzemin Geçit Yönetmeliğine Göre Karayolu Aracı Görüş Mesafesi Ölçüleri)

- Hemzemin geçidin seyir momentiyle alakalı Malatya Büyükşehir Belediyesi Ulaşım Hizmetleri Daire Başkanlığının 30.10.2014 tarih ve 96678003-622-01-323-4551-20404 sayılı hemzemin geçit konulu yazısı ekinde bulunan listede Malatya-Çetinkaya istasyonları arasında bulunan km: 13+400 deki hemzemin geçidin seyir momentinin 36000 olarak belirlendiği tespit edilmiştir.
- Karayolu aracının demiryoluna beş metre mesafede, demiryolunun her iki yönünün görüş uzaklığının yaklaşık 300 metre olduğu tespit edilmiştir. (Şekil 1)

“Arazi ve demiryolu şartlarına göre; 1) Karayolu aracından demiryoluna beş metre mesafede, demiryolunun her iki yönünün görüş uzaklığının 500 metrenin altında olduğu yerlerde hemzemin geçit açılmaz.” hükmünü içermekte olup, kaza tarihi itibarıyla hemzemin geçidin karayolu araçlarının görüş mesafesi açısından yürürlükte olan yönetmelik hükümlerine uygun olmadığı değerlendirilmiştir.

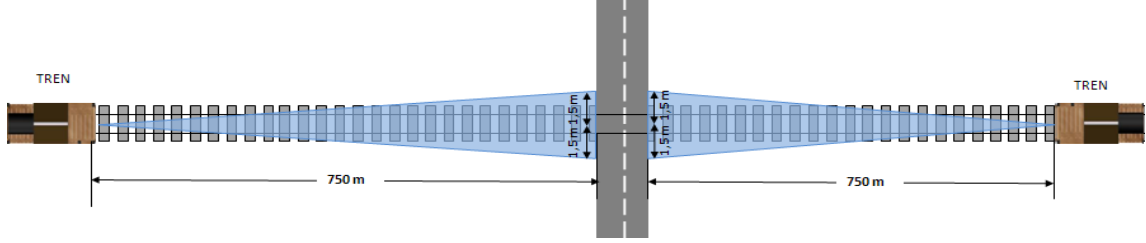
Şekil 2 (Hemzemin Geçit Yönetmeliğine Göre Tren Görüş Mesafesi Ölçüleri)

- c) Demiryolu aracının her iki yönden görüş uzaklığının yaklaşık 400 metre olduğu tespit edilmiştir. (Şekil 2)

“Arazi ve demiryolu şartlarına göre; 2) demiryolu aracından her iki yönde hemzemin geçidin görüş uzaklığının 750 metrenin altında olduğu yerlerde hemzemin geçit açılmaz.”

hükmünü içermekte olup, kaza tarihi itibariyle hemzemin geçidin demiryolu aracının görüş mesafesi açısından yürürlükte olan yönetmelik hükümlerine uygun olmadığı değerlendirilmiştir.

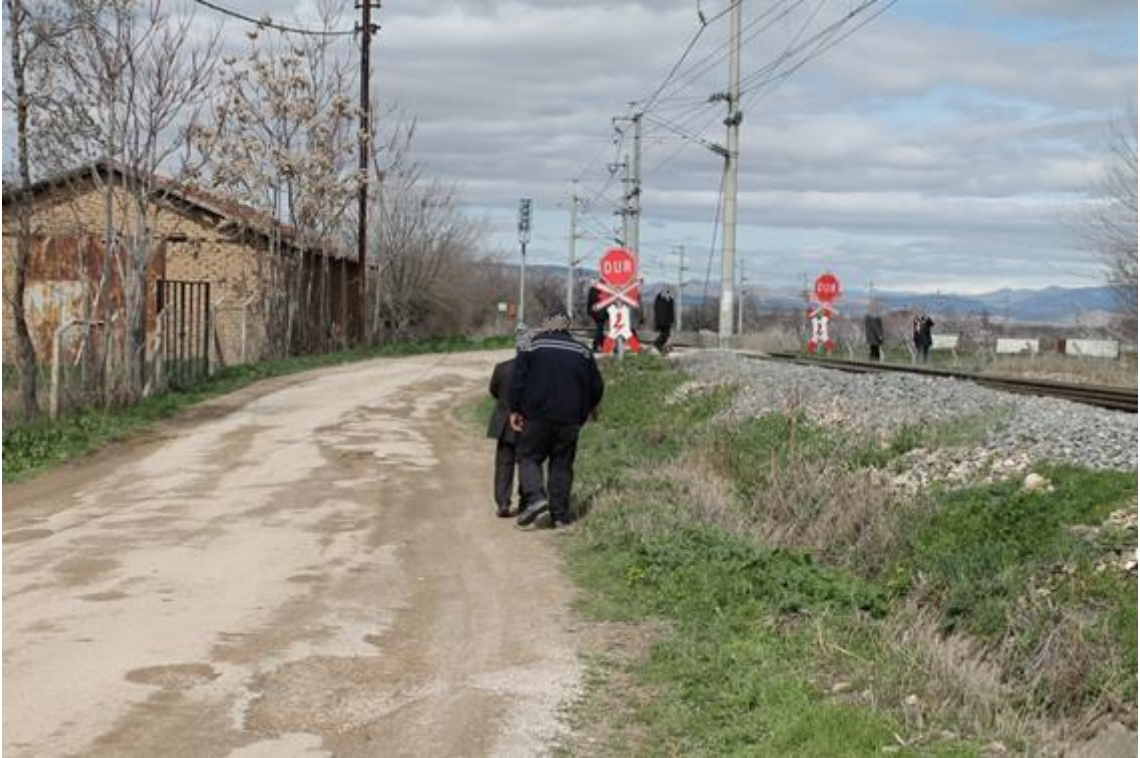
Resim 5 (Hemzemin Geçit Kaplamasının Genel Görünüşü ve Dur Levhası Görüntüsü)

- d) Hemzemin geçidin her iki tarafından demiryoluna en yakın raydan itibaren 5 metreden daha az bir mesafede DUR levhası mevcut olup, Karayolu araçlarının demiryolu gabari sahasına tehlikeli şekilde yaklaşmasını önlemek için karayoluna DUR çizgisinin çizilmemiş olduğu tespit edilmiştir.

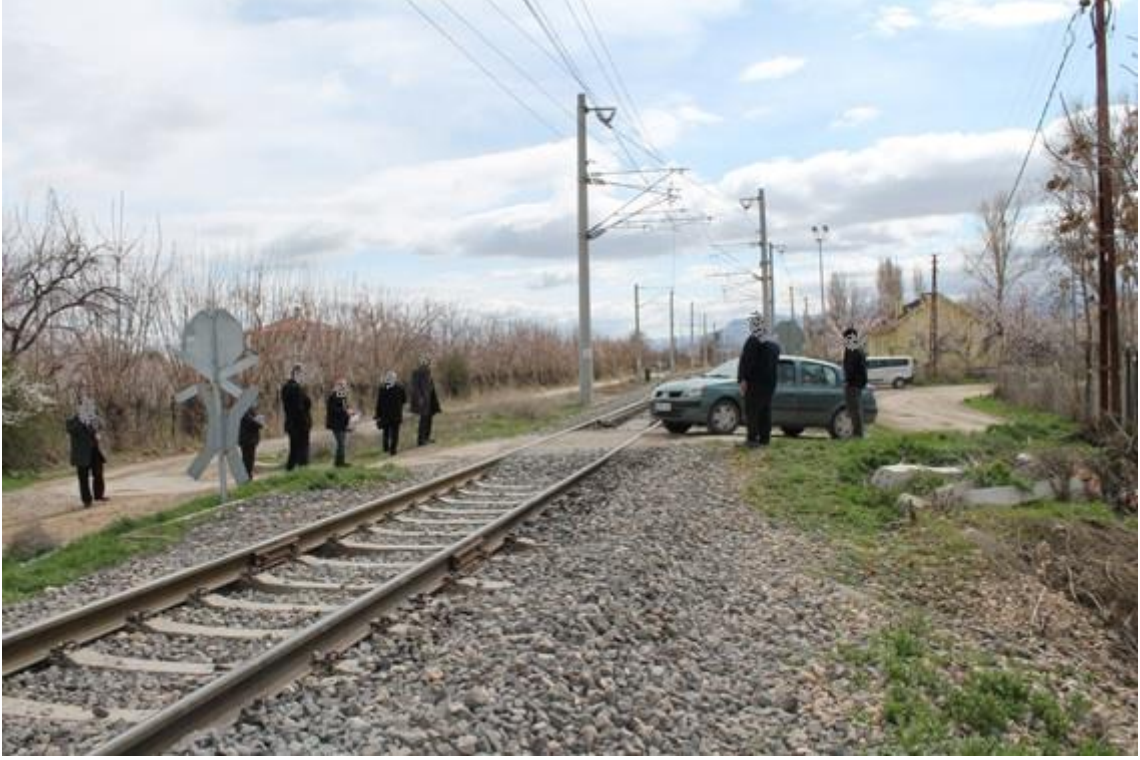
Resim 6 (Hemzemin Geçit Sağ ve Sol Yanlarındaki Yol Seviyeleri Görüntüsü)

“Demiryolu hemzemin geçitlerde ray üst seviyesi ile demiryolu hattının sağ ve solundaki 50’şer metrelik taşıt yolu aynı seviyededir.” hükmünü içermekte olup, kaza tarihi itibariyle hemzemin geçidin demiryolunun sağ ve solundaki taşıt yolu seviyeleri açısından yürürlükte olan yönetmelik hükümlerine uygun olmadığı değerlendirilmiştir.

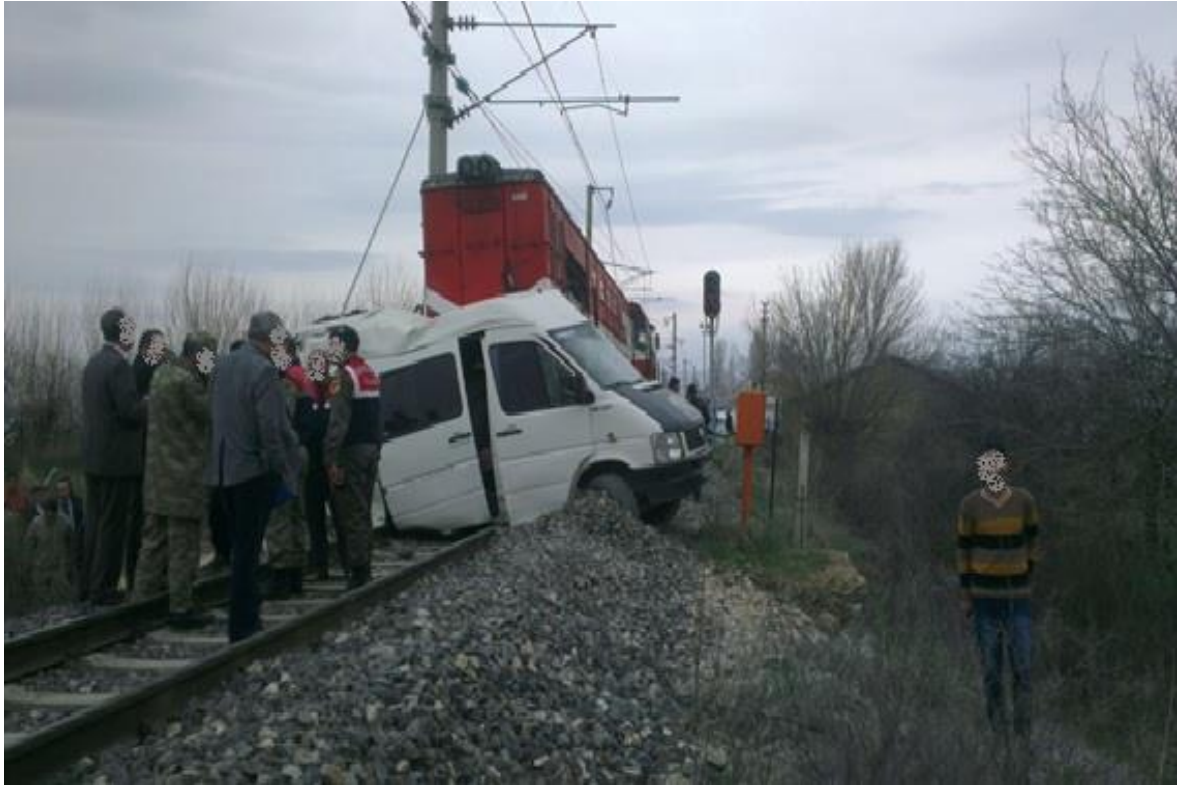
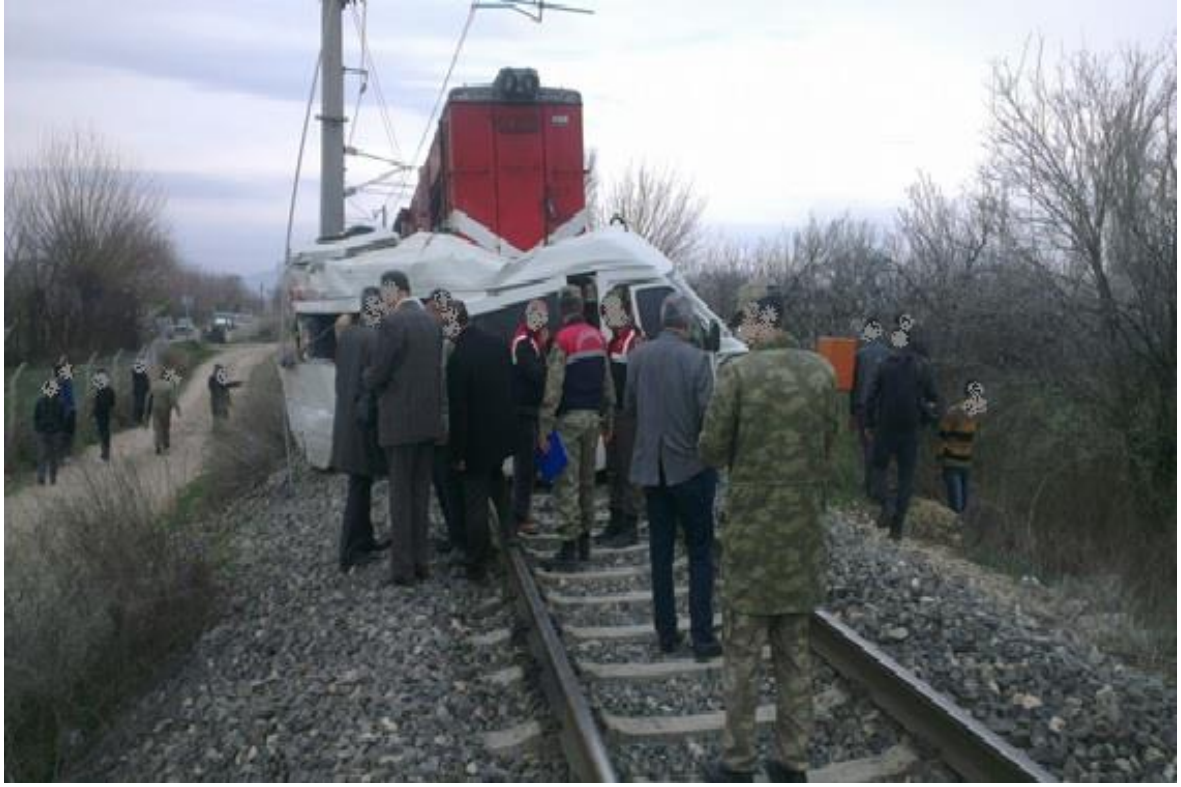
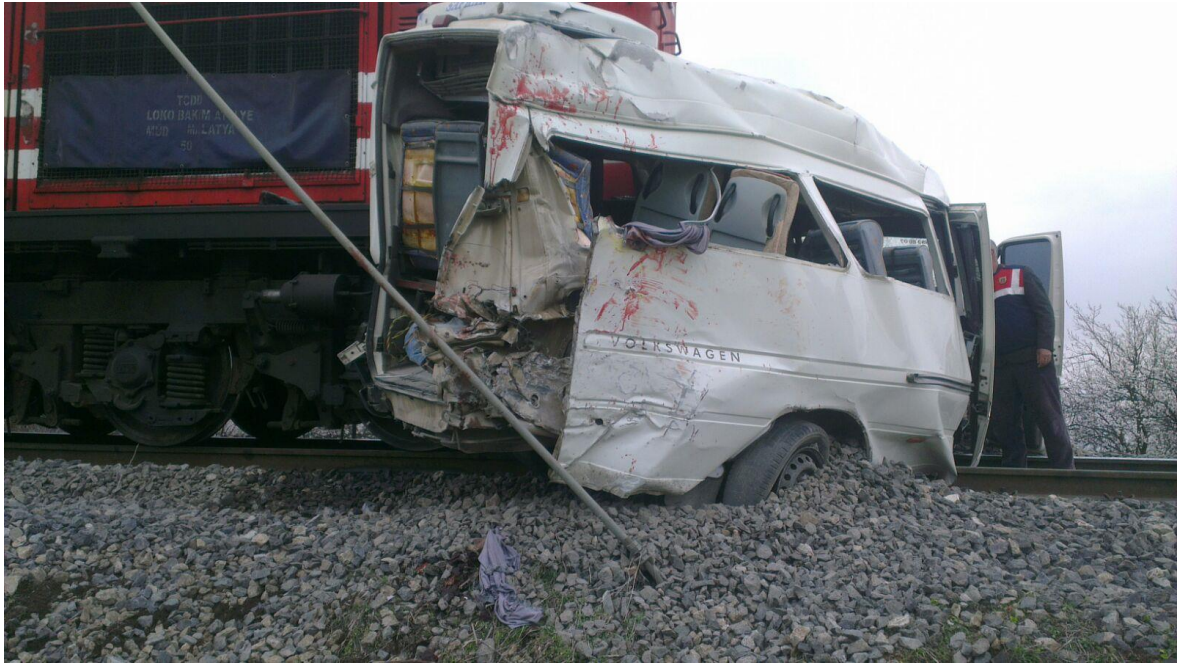
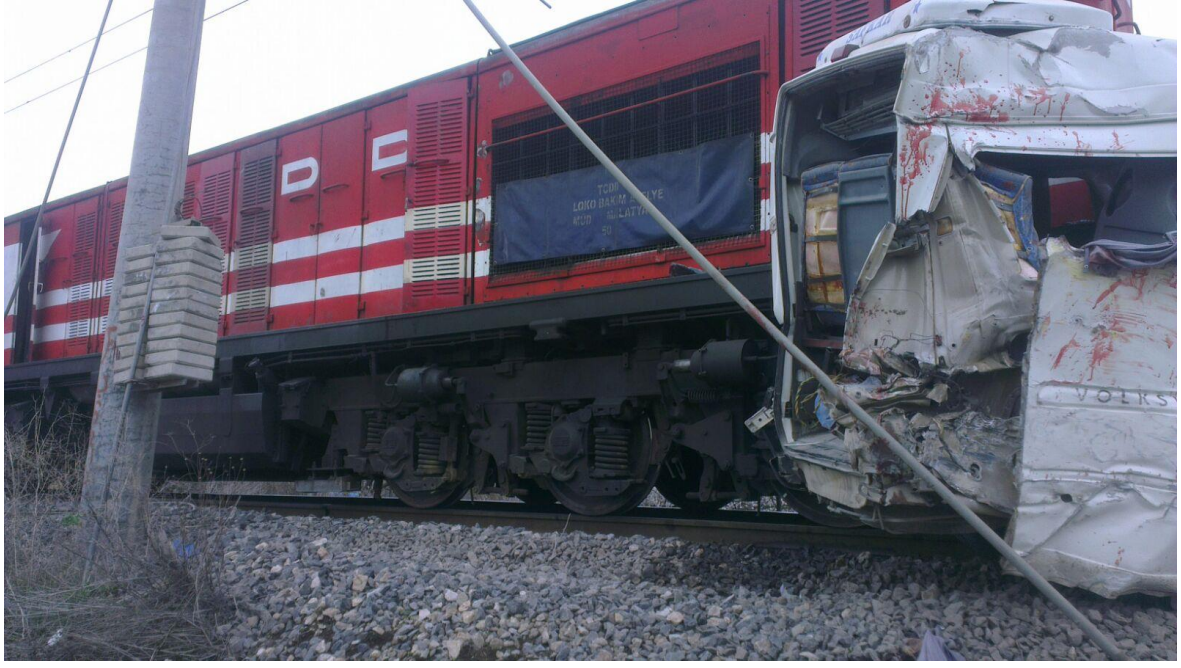
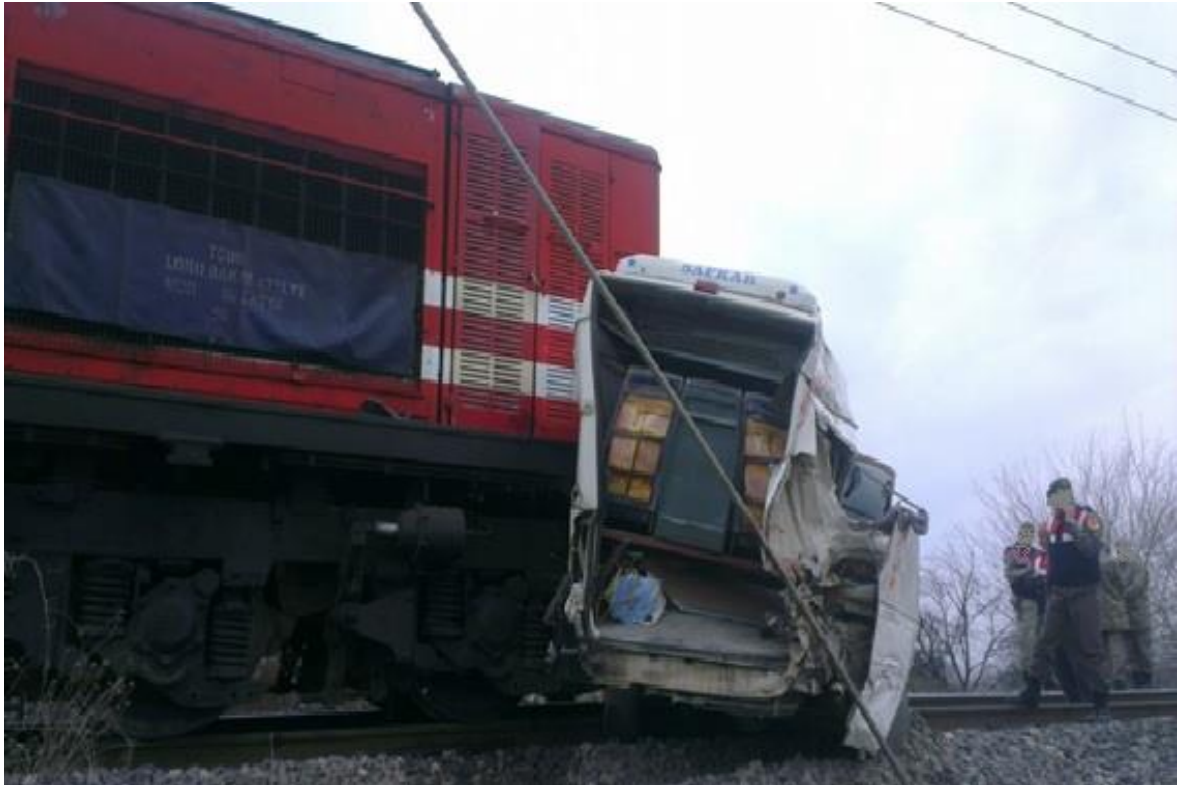
Kaza sonrası tren personeli tarafından 112 Acil Servis aranarak bilgi verilmiştir. Çarpma sonrası lokomotifin ön kısmında yaklaşık 60 metre sürüklenen 44 PV 701 plakalı minibüsün sağ arka yan tarafı elektrifikasyon direğine çarpması sonucu arada sıkışan bir yolcu yaşamını yitirmiş, aracın sürücüsü ve 22 yolcu kaza anında yaralanmış olup olay yerine gelen itfaiye ve sağlık ekipleri tarafından çevre hastanelere nakil işlemleri gerçekleştirilmiştir.

Resim 8 (Kazaya Karışan 44 PV 701 Plakalı Aracın Kaza Sonrasındaki Görüntüsü)
