### MUŞ BETON POMPA BOMUNA ÇARPMA KAZASI

28 EKİM 2024

KAZA İNCELEME RAPORU

23 HAZİRAN 2025

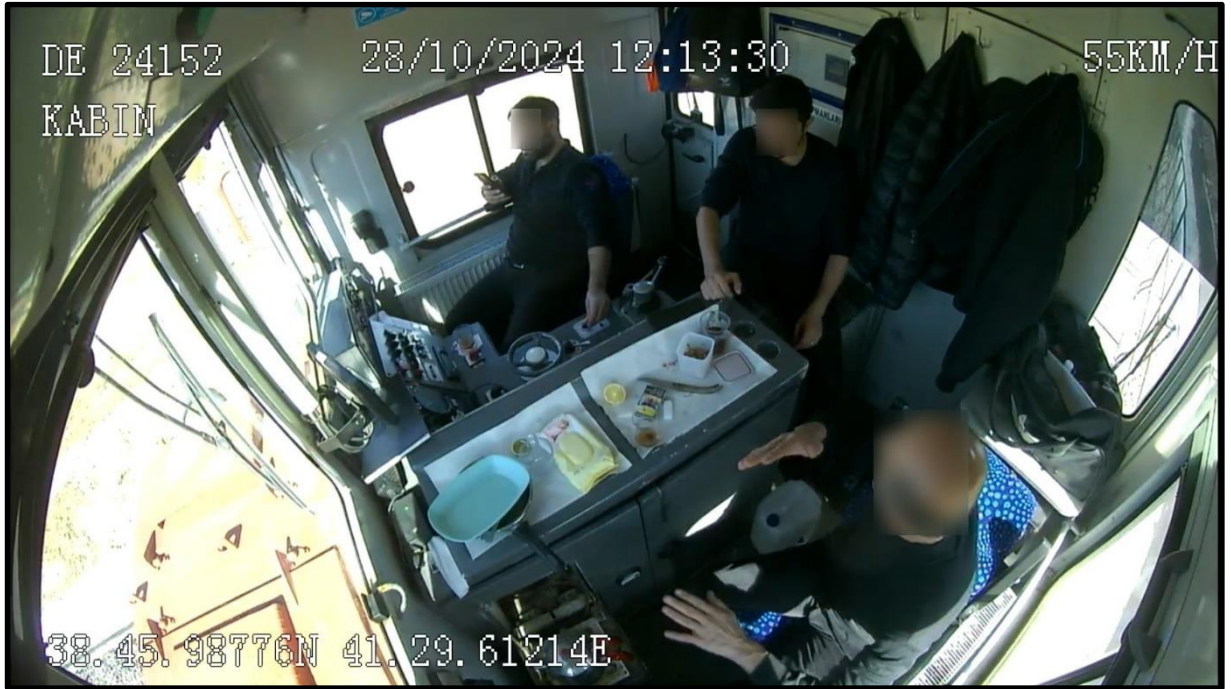
Şekil 3 DE 24152 Lokomotif Kabin İçi Görüntüsü

İlgili DTİ'den alınan DE24152 lokomotifin Muş İstasyon ile kaza yeri arasındaki seyrini kaydeden kamera görüntüleri toplam 131 saniyedir. Görüntülere göre kumandadaki makinist en az 100 saniye boyunca cep telefonu ile meşgul olmuş, diğer makinistler de çay içip kendi aralarında konuşmuşlardır. Kaydın son kısımlarında yoldaki çalışmayı görmüşler, kumandadaki makinist treni durdurmak için fren uygulamıştır.

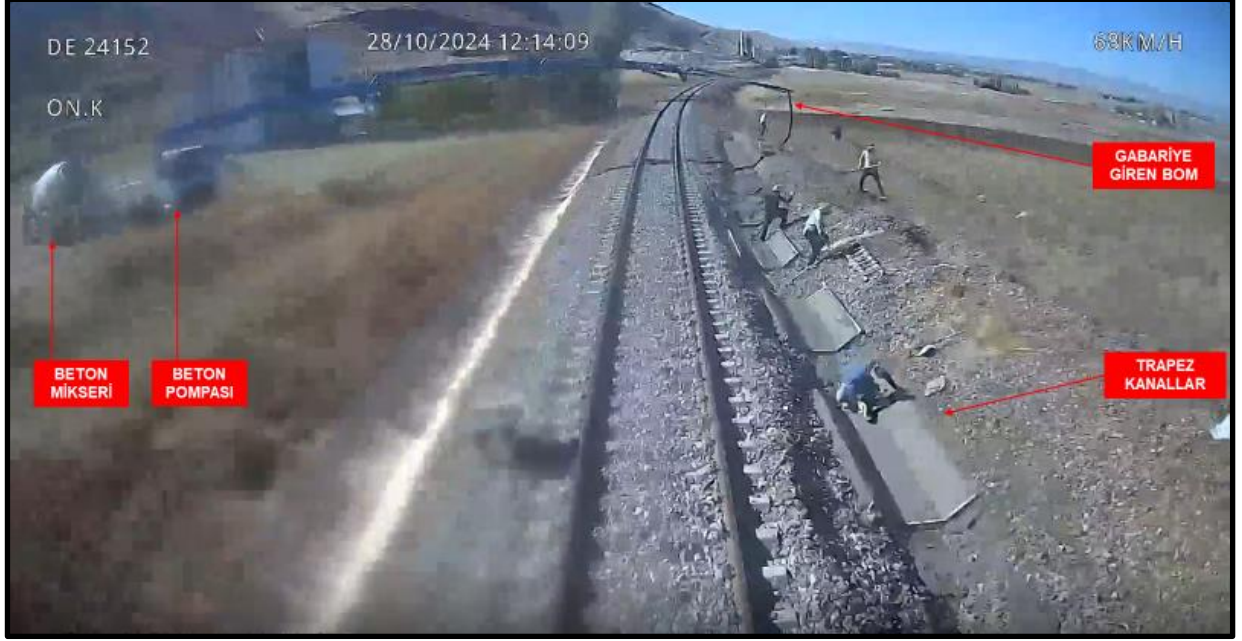
Şekil 4 DE 24152 Lokomotif Ön Kamera Görüntüsü

- Muş-Kurt İstasyonları Km:272+600'de trapez kanal yapım işi için çalışan beton pompasının bomu gabari dahiline girmiştir.

Bu sırada beton pompası trenin gidiş istikametine doğru hattın solunda durmakta, bom vasıtasıyla hattın sağına beton dökmekteydi. Beton pompası bomu gabari dahiline girdiği ve

bu şekilde çalışmaya devam edildiği esnada saat 12:14'te 52601 numaralı tren km:272+600'de beton pompasının bomuna çarpmıştır.

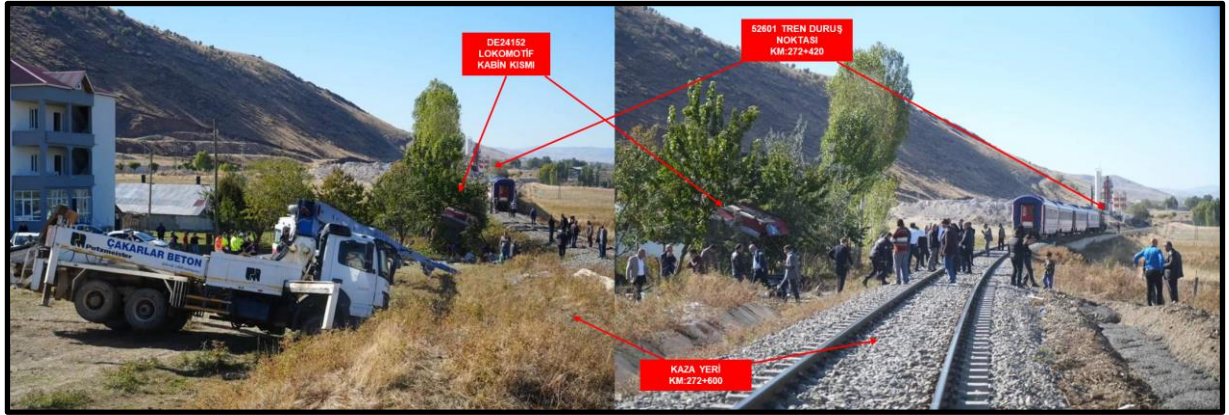
Şekil 5 Kaza Sonrası Kaza Yerinin Görüntüsü

Çarpmanın etkisiyle DE24152 lokomotif kabini içindeki personelleri ile birlikte yerinden ayrılmış ve hattın soluna savrulmuştur. Beton pompası sol tarafına doğru yan yatmıştır.

52601 numaralı tren çarptıktan yaklaşık 180 metre sonra durmuştur. Trende herhangi bir deray meydana gelmemiştir. Kaza neticesinde 1 makinist olay yerinde hayatını kaybetmiş, 2 makinist yaralanmıştır.

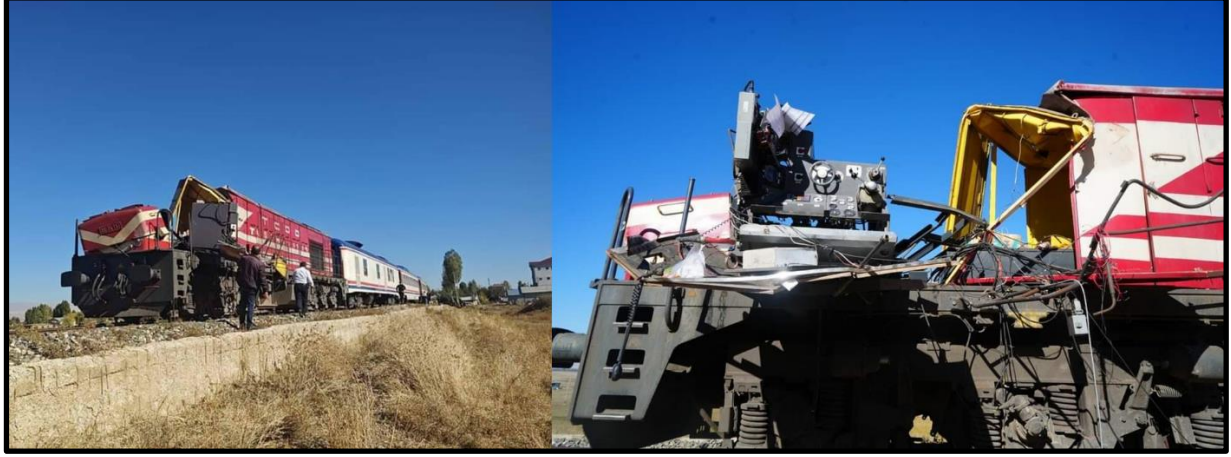
Şekil 6 Kaza Sonrası DE 24152 Lokomotif

Kaza nedeniyle DE24152 numaralı lokomotifte meydana gelen ağır hasar maliyeti hariç olmak üzere lokomotif gabari harici parçalarının kesimi, soğuk sevke hazırlama, yolcu aktarımı, ikram ve tehir maliyeti ₺565.840,65'dir.

Kazanın ardından yaralı makinistler hastaneye sevk edilmiştir. Lokomotifte ağır hasar meydana gelmiştir.

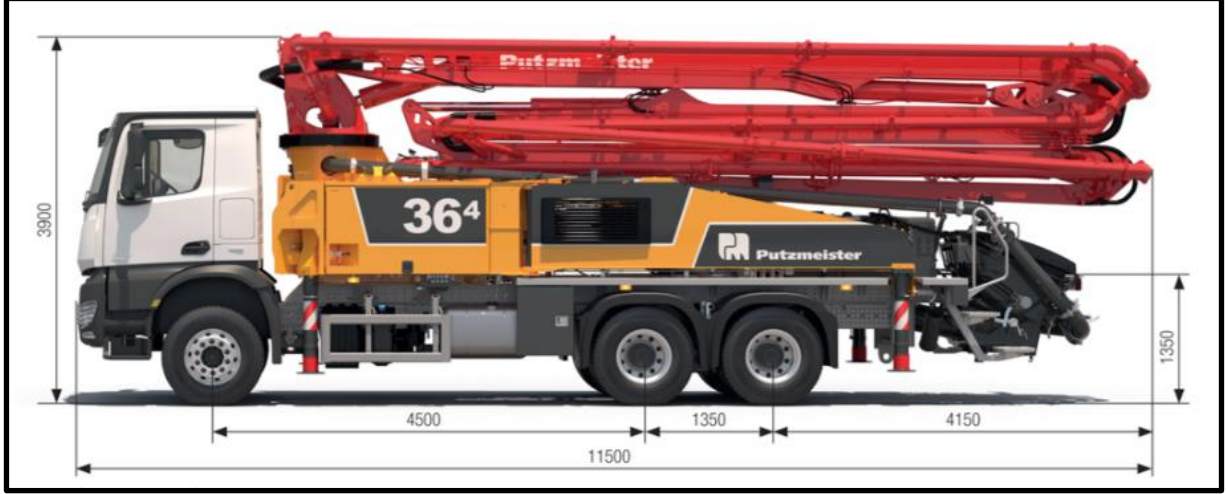
Şekil 9 Beton Pompası

Beton pompası bomu gabari dahiline girmiş ve bu şekilde çalışmaya devam edildiği esnada saat 12:14'te 52601 numaralı tren km:272+600'de beton pompasının bomuna çarpmıştır. Çarpmanın etkisiyle DE24152 lokomotif kabini içindeki personelleri ile birlikte yerinden ayrılmış ve hattın soluna savrulmuştur. Beton pompası sol tarafına doğru yan yatmıştır.

Kamyona monteli beton pompası bomu; dikey yaklaşık 36 metre, yatay da ise yaklaşık 29 metreye kadar erişime sahiptir.
