T.C.  
ULAŖTIRMA DENİZCİLİK VE HABERLEŖME BAKANLIĐI  
Kaza AraŖtırma ve İnceleme Kurulu

1 AĐUSTOS 2015 TARİHİNDEKİ 53014 NUMARALI TREN İLE 49 AL 274  
PLAKALI ARACIN HEMZEMİN GEÇİT KAZASINA İLİŖKİN  
KAZA İNCELEME RAPORU

**MuŖ İli Hasköy İlçesi Km: 284+280'deki Hemzemin Geçit**

**31/03/2016**

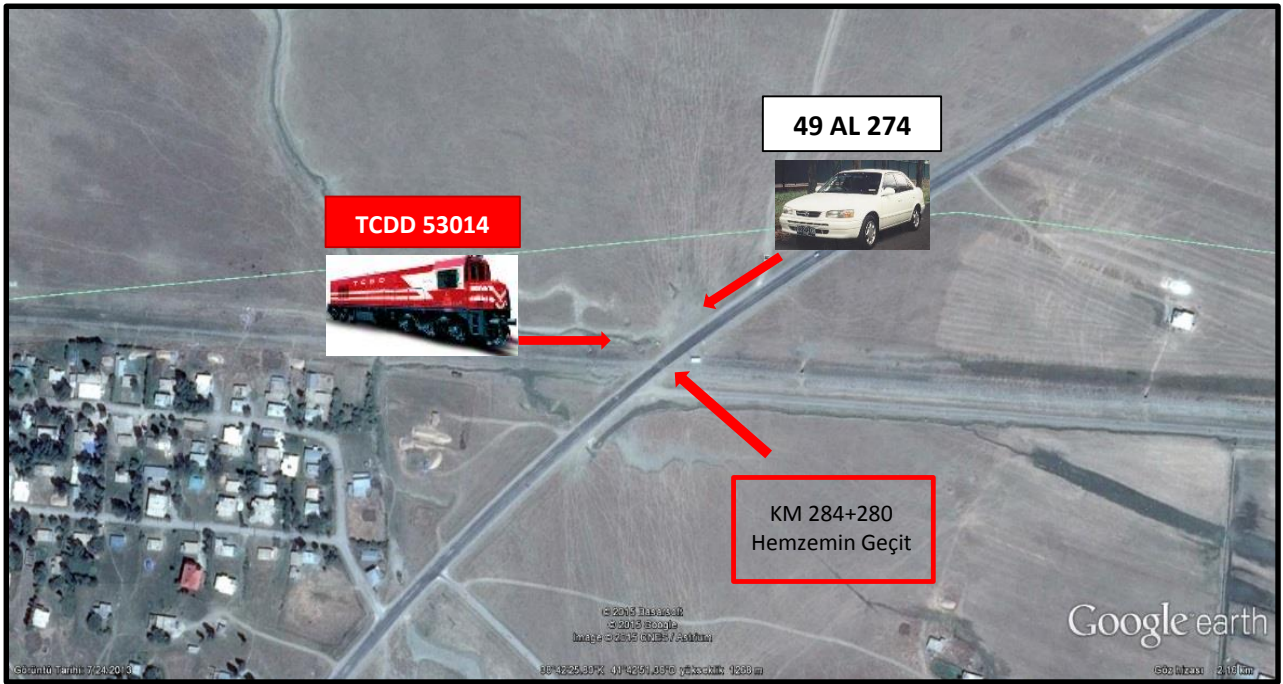
Kaza sonucu Demiryolu araçlarında, demiryolu hattında ve çevrede kayda değer bir hasar meydana gelmemiştir. Ancak kaza sonrası kaza yerine gelen civardaki kişiler tarafından 53014 nolu trenin esas lokomotifinin yakılması neticesinde, ön ve yan camlarının kırılmış, makinist koltukları ve kumanda paneli yanma sonucu hasar görmüştür. Kazaya karışan 49 AL 274 plakalı Toyota Corolla 1.6 XEI marka otomobil kullanılamayacak duruma gelmiştir.

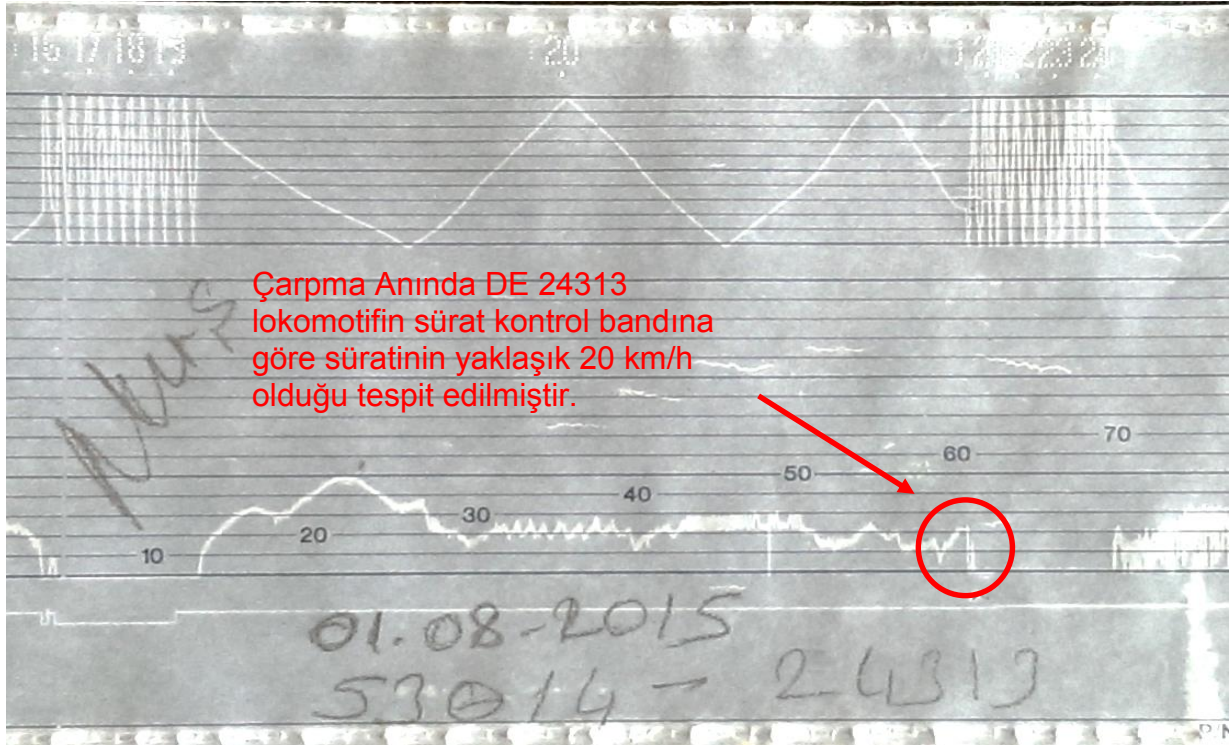
25/8/2015 tarihli TCDD 5. Bölge Müdürlüğü DE 24313 Lokomotif Sürat Kontrol Bandının tetkikine göre “Loko bant saatine göre trenin Muş’tan 19:40’da hareket ettiği, yaklaşık 4000 metre mesafede süratini kademeli olarak 49 km/h hıza çıkardığı ve tekrar süratini yaklaşık 2000 metre mesafede kademeli olarak 25 km/h hıza düşürdüğü, Km. 271+000 ile 280+000 arasında azami 20-29 km/h arası hızlarla seyrettiği, km. 280+000-Km.284+000 arasında 12-20 km/h arası hızlarla seyrettiği ve km 284+280 de saat 20:27 de 20 km/h hızla duruşa geçtiği tespit edilmiştir.” şeklinde kazaya karışan lokomotifin hız göstergelerine dair tetkiklerin yapıldığı tespit edilmiştir.
