T.C.
ULAŞTIRMA VE ALTYAPI BAKANLIĞI
Ulaşım Emniyeti İnceleme Merkezi Başkanlığı

16 ŞUBAT 2020 TARİHİNDEKİ 53519 NUMARALI YÜK TRENİ DERAY KAZASINA İLİŞKİN KAZA İNCELEME RAPORU

Kahramanmaraş İli, Pazarcık İlçesi, Narlı-Köprüağızı Arası Km 65+500

22 ŞUBAT 2021

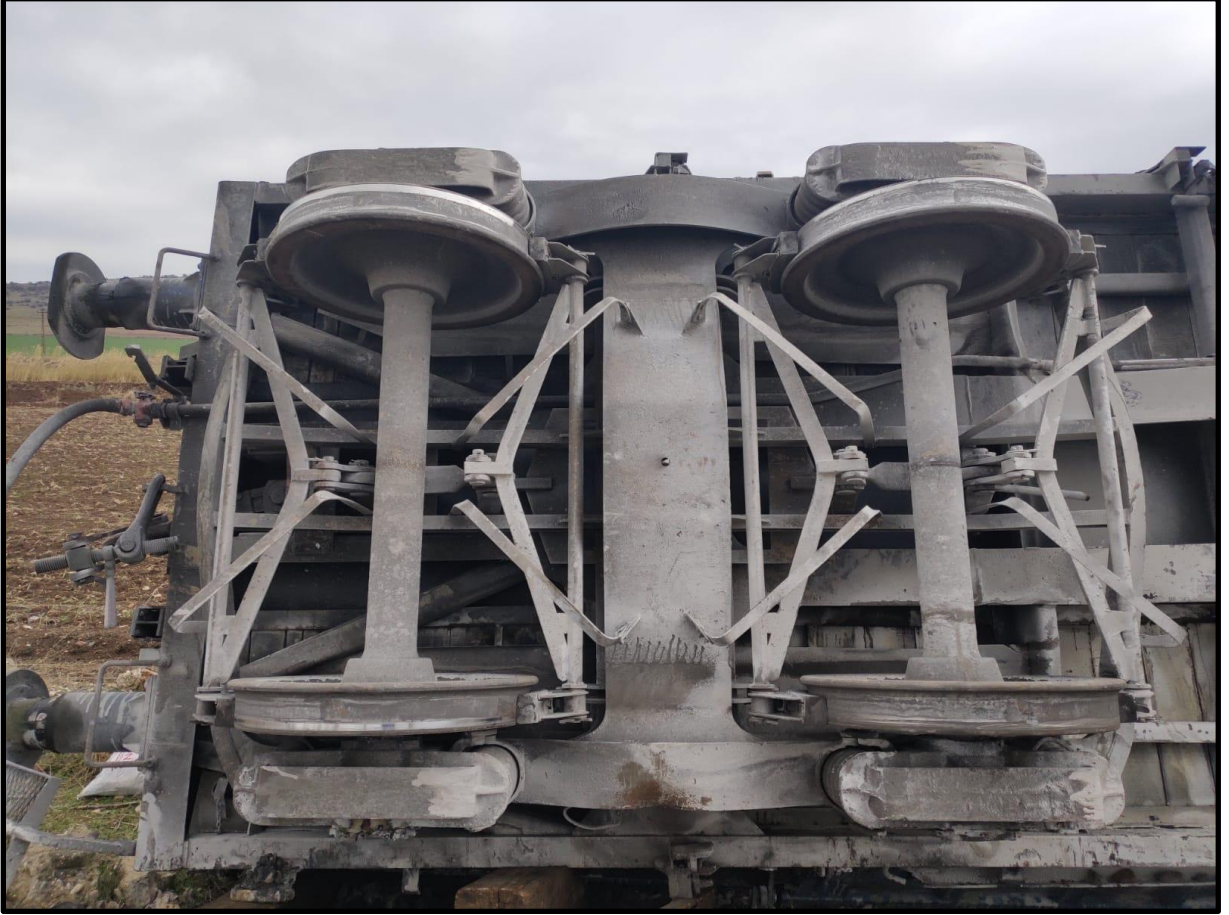
Resim 1 (Deray eden vagon bojsi alttan görünüm)

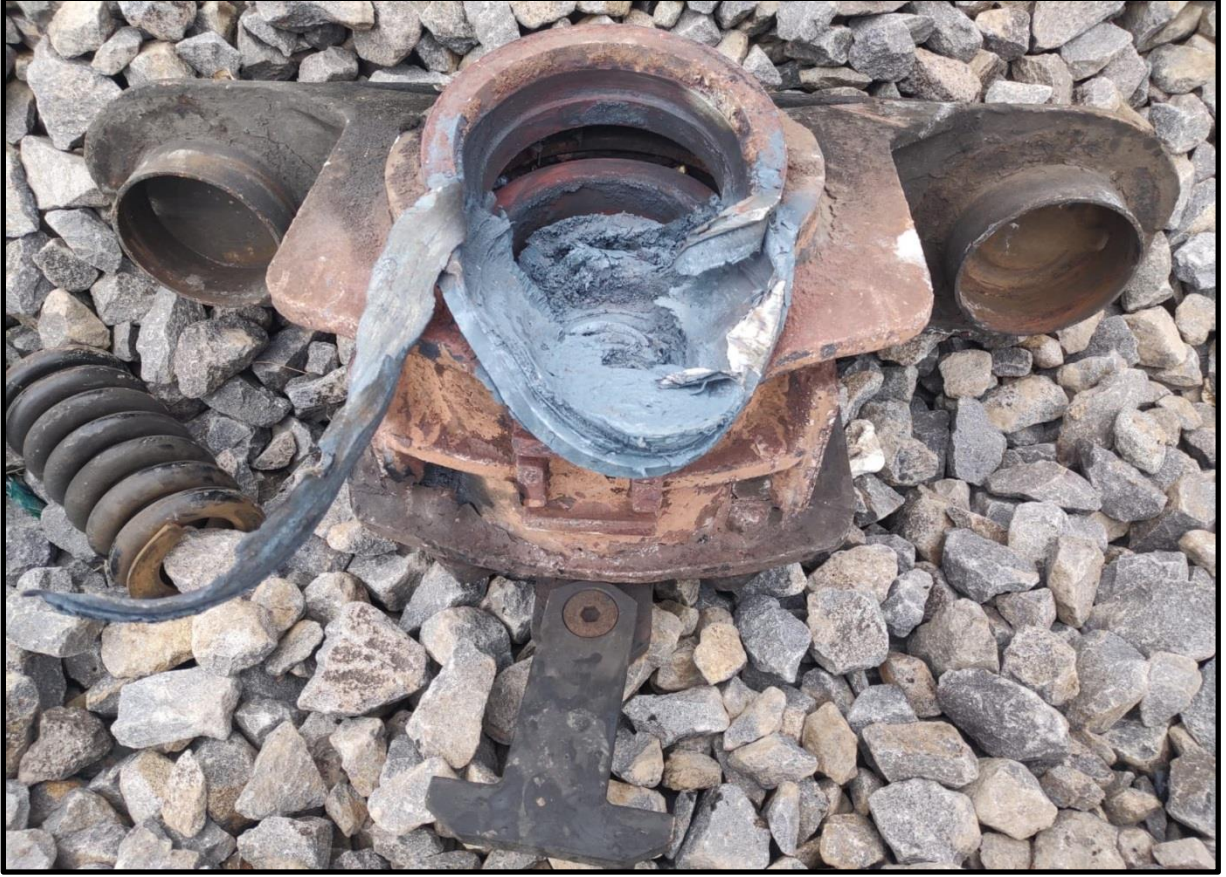
15 Şubat 2020 tarihinde Bingöl İli, Genç İlçesi, Suveren istasyonundan, sahibi olan Ar-Gü Demiryolu Taşıma ve Depoculuk A.Ş. tarafından dolumu yapılan Rgs tipi vagonlardan teşkil edilen 53519 tren numaralı yük treni 27 vagon, 511 m uzunluk, 2089 ton, 108 dingil olarak saat 15:25'te seferine başlamıştır. Malatya Gara 16 Şubat 2020 tarihinde saat 03:13'te gelmiş personel değişimi ve kontrollerden sonra saat 05:30'da hareket etmiştir. Doğanşehir istasyonunda fren tecrübesi için 7 dakika duruş yapılmış, Gölbaşı İstasyonunda 2 dakika, Pazarcık İstasyonunda ise 1 dakika duruş sonrası seyre devam edilmiştir. Narlı İstasyonundan önce saat 09:15 civarında km:69+600'de tren dizisinin 25. sırasında (sondan 3. Sıra) bulunan 3375 3923051-2 nolu Rgs tipi vagonun 1. boji 1. tekerinin dingil başlığının aşırı ısınması sonucu buat kutusu eriyerek düşmüştür.

Resim 3 (Km:69+600 Deraydan önce vagonun ısınma sonucu düşen buatağresi)

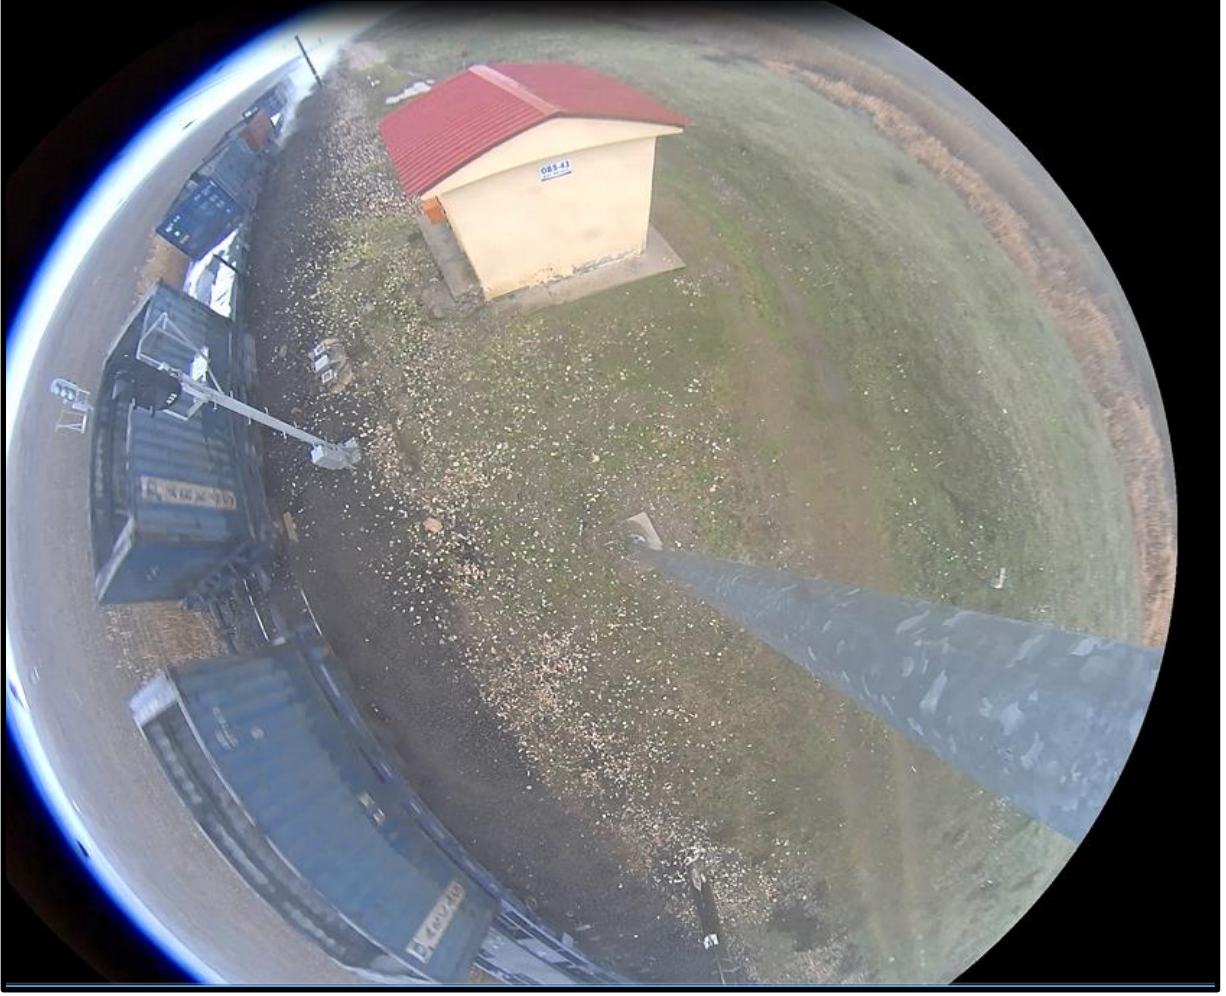
Resim 6 (Deray eden vagonun toz bulutu oluřturması)

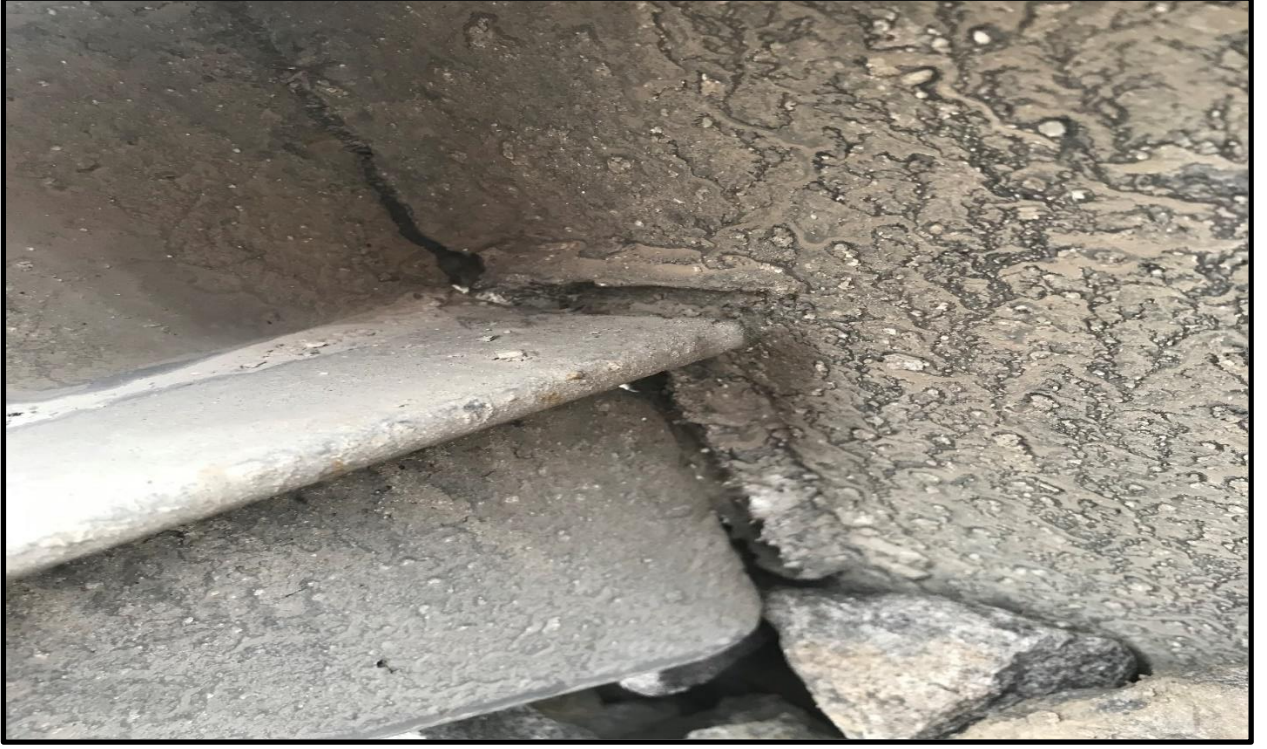
Resim 7 (Deray eden vagon bojisinde deraydan önce var olabileceği sonucuna varılan kırıklar)

Deray eden 3375 3923051-2 nolu Rgs tipi vagonun sahipliği ARGÜ AŞ. Firmasına aittir. Vagon sahibi, ECM yani vagonun bakımının, emniyetli olarak demiryolunda seyir edebilmesi için ulusal ve uluslararası kurallar çerçevesinde yapılmasından sorumludur. Boji şasisi kaynak yerlerinde deraydan önce var olabileceği görülen kırıkların fark edilmediği düşünülmektedir.

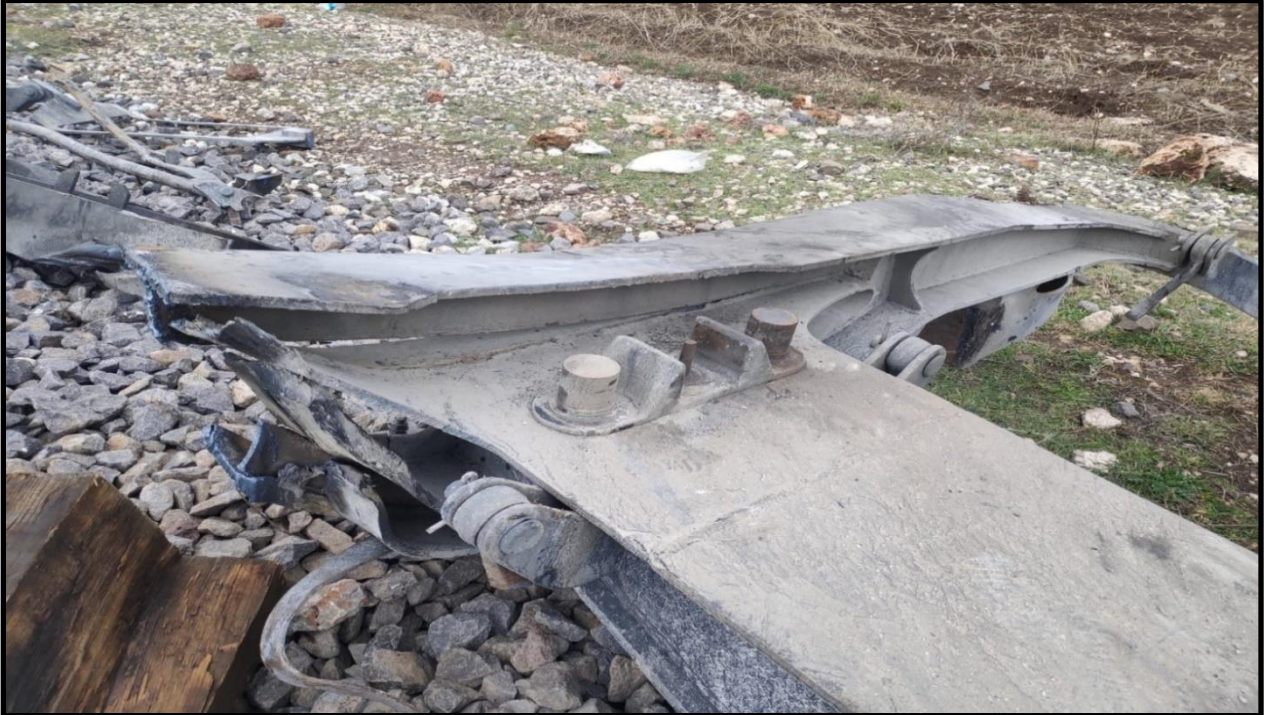
Resim 8 (Deray eden vagon bojisinde deraydan önce var olabileceği sonucuna varılan kırıklar)

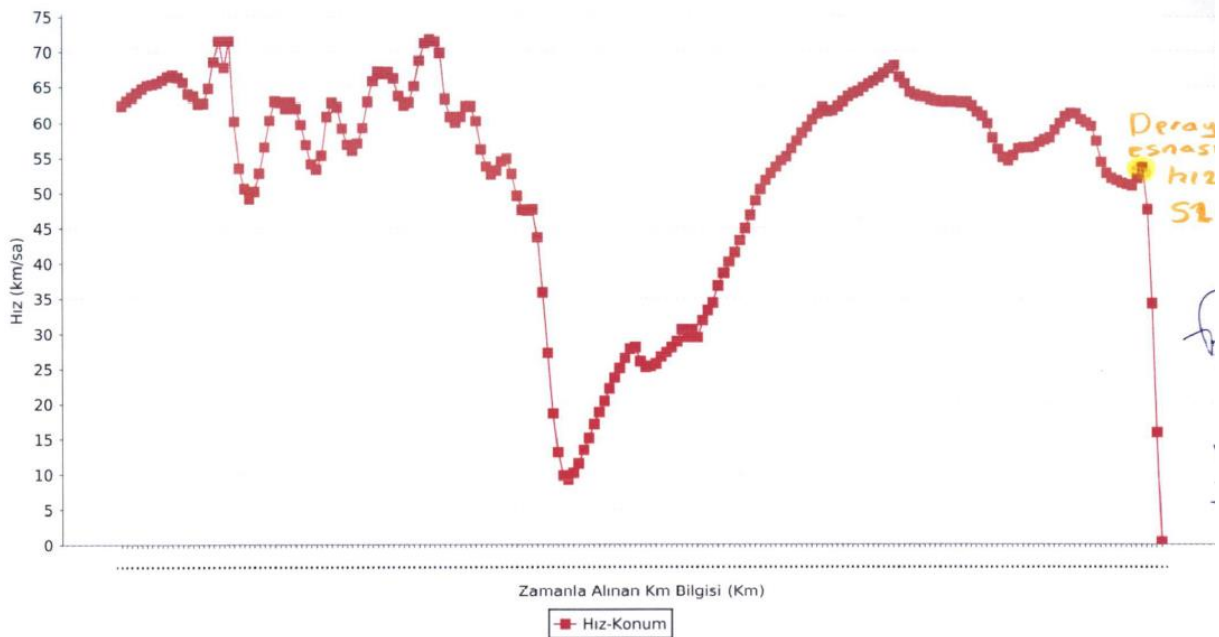
Resim 11 (43019 numaralı lokomotif hız kayıt grafiği)

Trenin kaza anındaki hızı yaklaşık 52 km/s'dir.

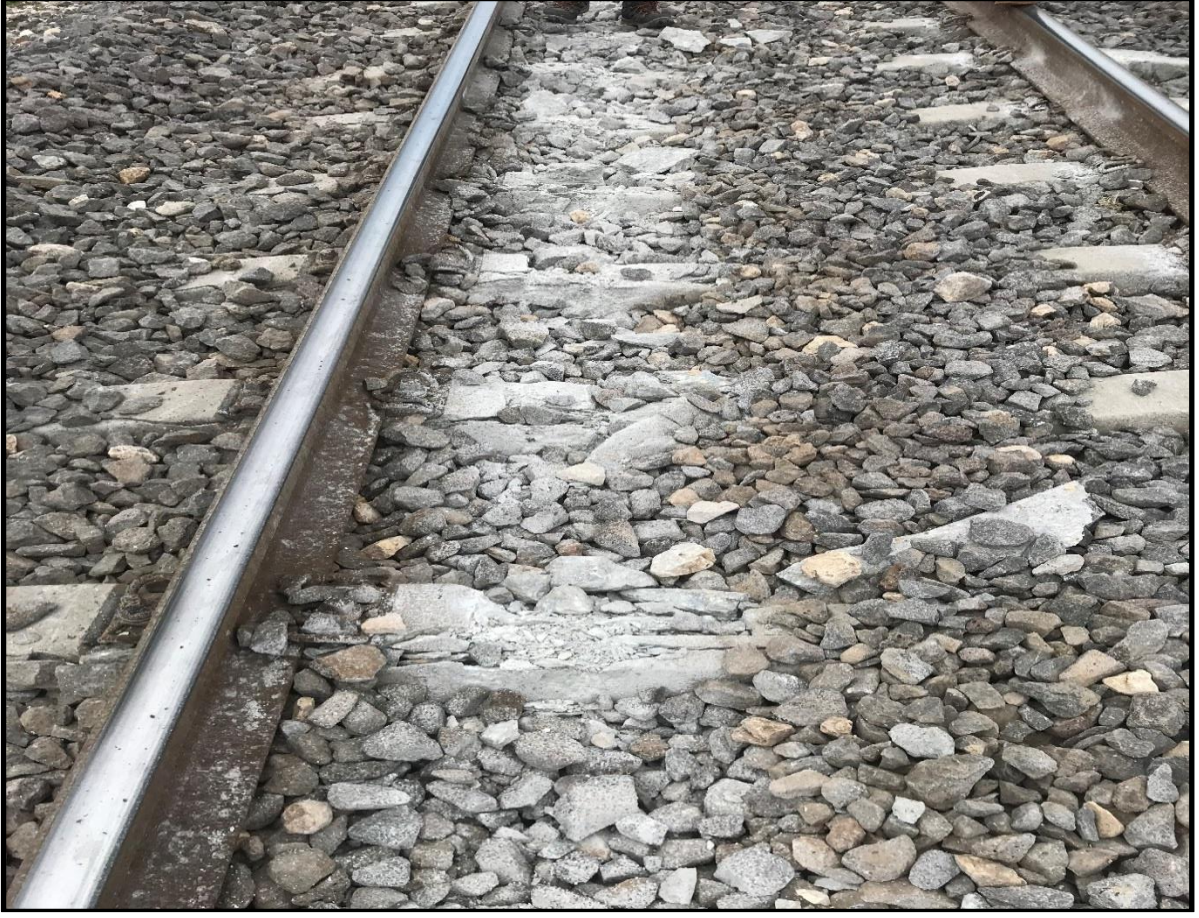
Resim 13 (Hasarlanan altyapı)

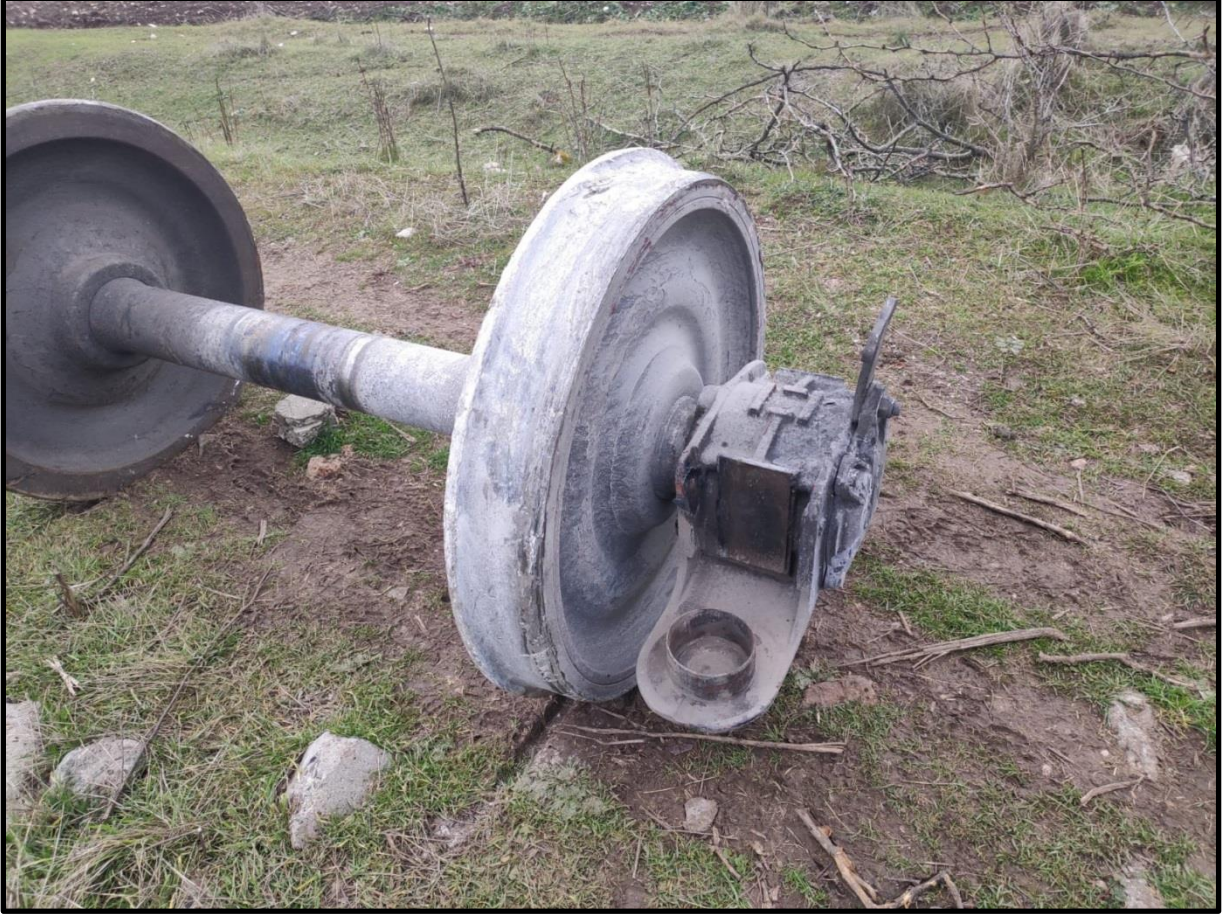
Resim 14(Deray eden vagon dingili)
