T.C.  
ULAŖTIRMA DENİZCİLİK VE HABERLEŖME BAKANLIĐI  
Kaza AraŖtırma ve İnceleme Kurulu

**27 TEMMUZ 2016 TARİHİNDEKİ 23420 NUMARALI TREN İLE 51 EK 704  
PLAKALI ARACIN HEMZEMİN GEÇİT KAZASINA İLİŖKİN  
KAZA İNCELEME RAPORU**

**NiĐde İli Bor İlÇesi Km: 43+420'deki Hemzemin Geçit**

**13/06/2017**

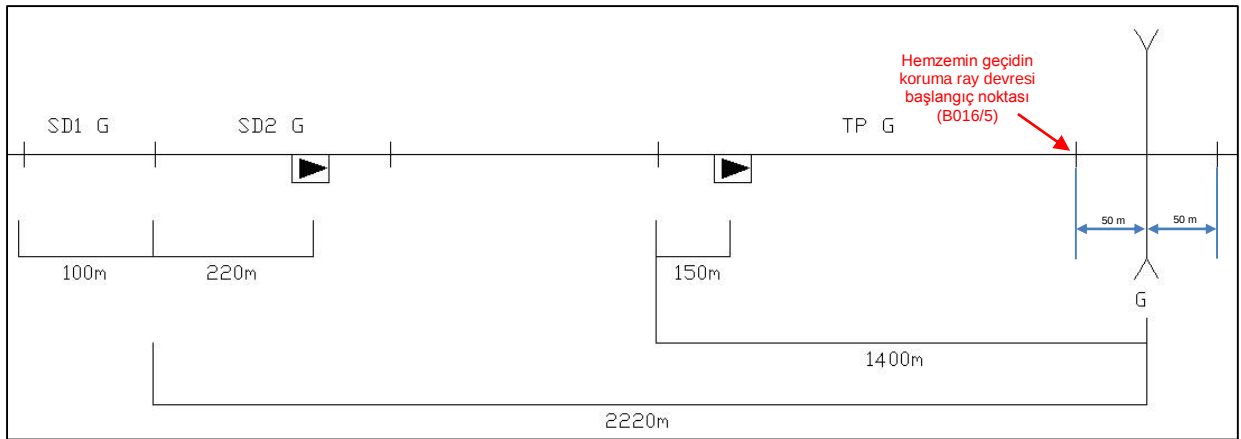
**Resim 8: (Kaza anında geçit kapanma komutunun başlangıç noktası)**

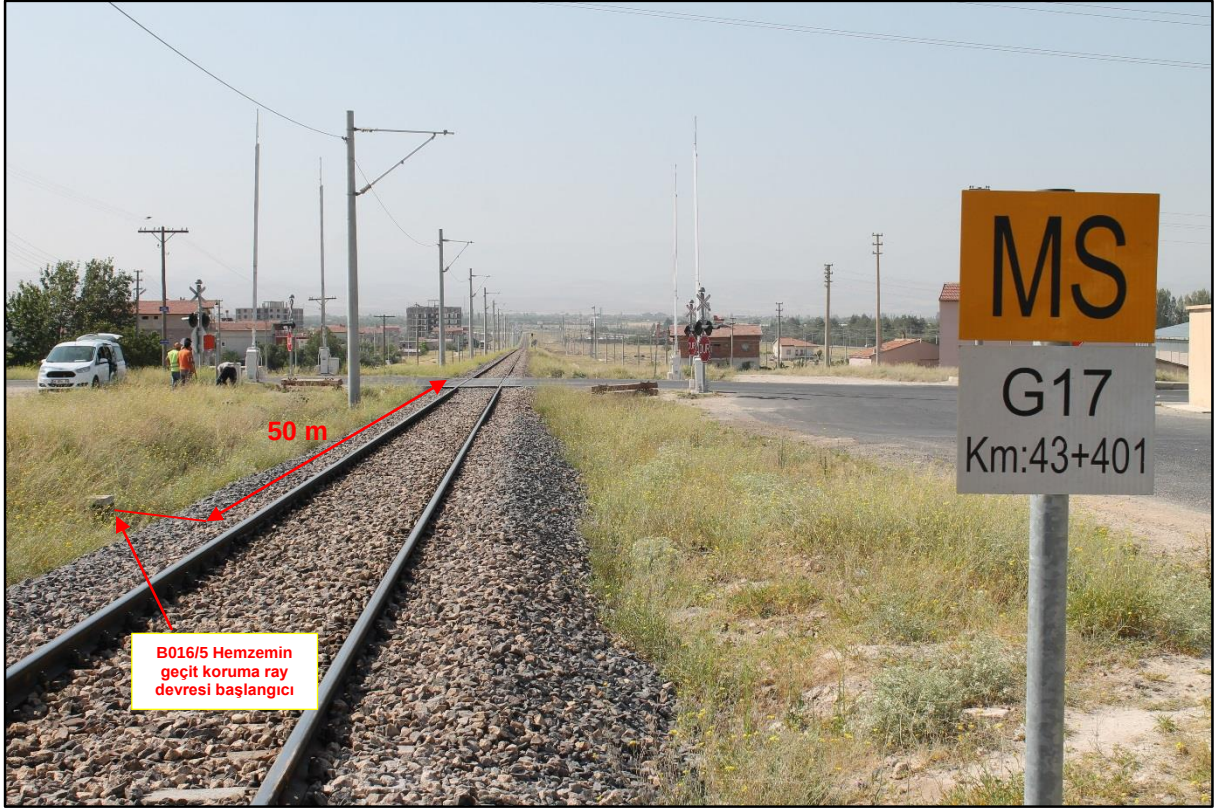
**Resim 9:** (23420 numaralı trenin geldiği yönden G17 hemzemin geçit koruma ray devresi başlangıcı-B016/5)

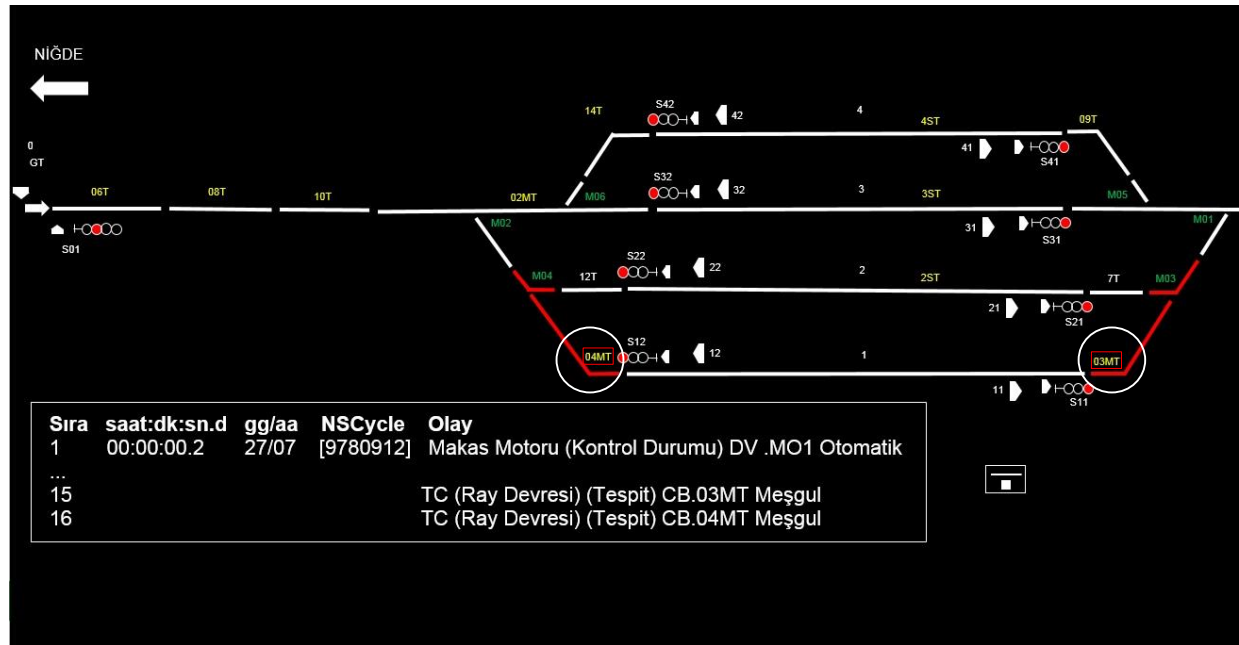
**Resim 11:** (23420 numaralı tren istasyona gelmeden önce hattın ilk durumu)

Sinyalizasyon kayıtlarında Bor istasyonundaki yol çalışması nedeniyle sökülmüş vaziyette olan 1. yolda 27.07.2016 saat 00:00'da 03MT ve 04MT ray devreleri meşgul durumda görünmektedir (Resim 11).

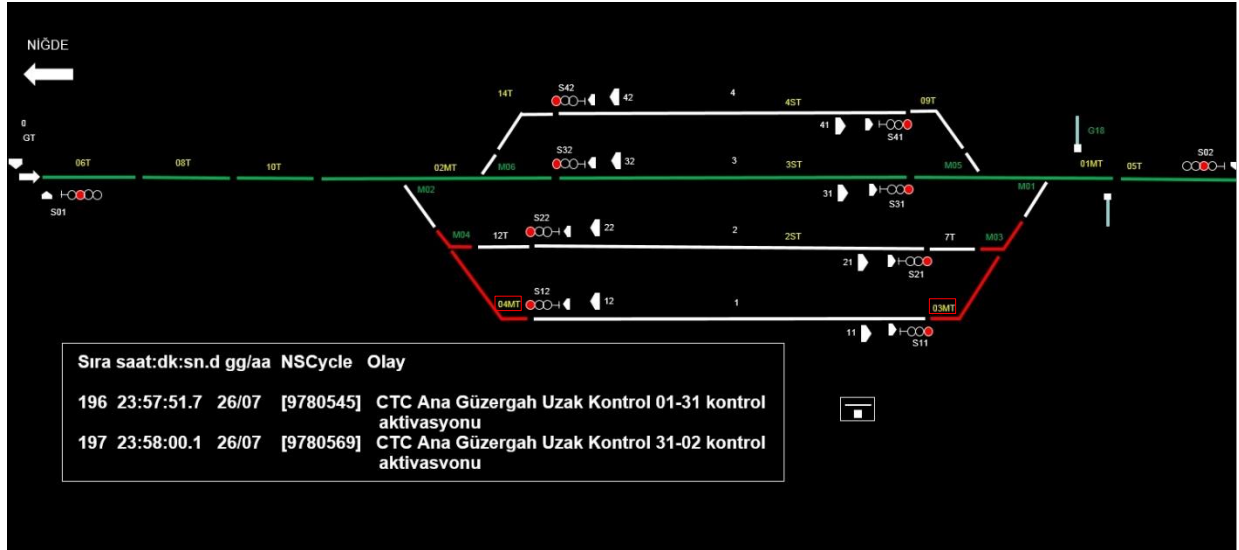
**Resim 12:** (CTC kontrolörü tarafından atanan güzergah tanzimleri)

Resim 12’de CTC Kumanda merkezi kontrolörünce 01-31 ve 31-02 güzergahlarını atadığı görülmektedir. Atanan güzergah yeşil olarak görülmektedir. S01 ve S31 sinyalleri kırmızı görünümündedir. Sistem uygun olmayan yan koruma koşulları nedeniyle acil durum komutlarının kullanılmasını beklemektedir.

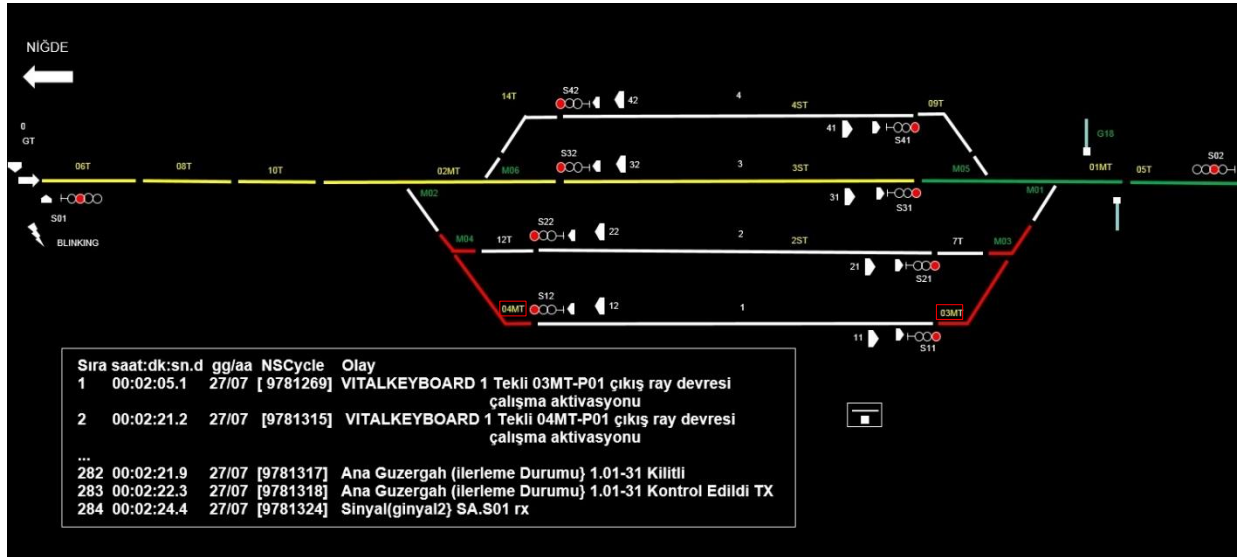
**Resim 13:** (S01 sinyali için acil durum komutları uygulandıktan sonraki görünüm)

Resim 13’de görüldüğü üzere S01 sinyali için 04MT ve 03MT yan korumaları acil durum komutlarıyla bypass edilmiş, güzergah S31 sinyaline kadar açılmış 01-31 güzergahı kilitli duruma geçmiş ve S01 sinyali yanar söner kırmızı durumuna geçmiştir. Aynı uygulamanın S31 sinyali için yapılması güzergahın S02 sinyaline kadar atanması, kilitlemesi ve S31 sinyalinin yanar söner duruma getirilmesi gerekmektedir. Bunu yapmak içinde S31 sinyalinin 03MT yan korumasının bypass edilmesi gereklidir.

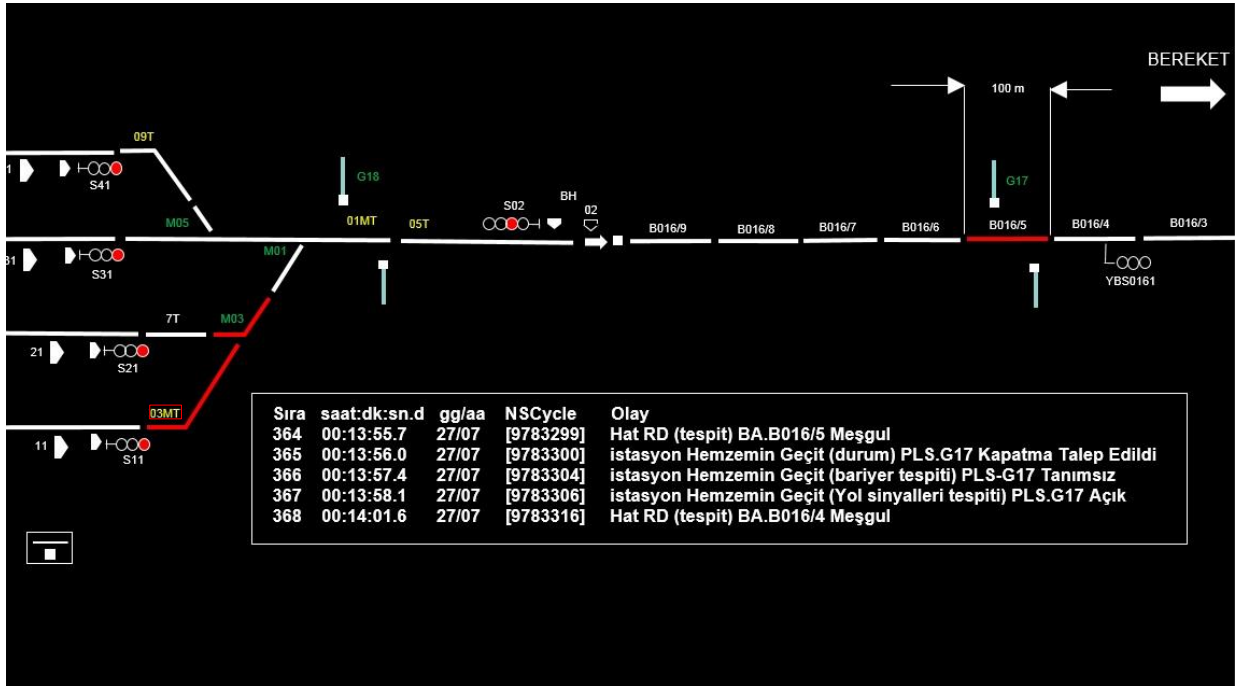
**Resim 16 :** (23420 numaralı trenin G17 hemzemin geçit ray devresine ulaşma kayıtları)

23420 numaralı trenin Bor istasyonunu S31 sinyalden kırmızı geçişle terk ettikten sonra kazanın meydana geldiği G17 hemzemin geçidinin 100 m uzunluğundaki B016/5 ray devresine saat 00:13:55 'de girerek meşgul ettiği, sistemin G17 hemzemin geçici kapamak için komut başlattığı, saat 00:14:01'de ise trenin hemzemin geçitten bir sonraki ray devresi olan B016/4'e giriş yaptığı kayıtlardan anlaşılmaktadır. Kaza saat 00:13:55 ile 00:14:01 arasında gerçekleşmiştir. Aracın giriş yaptığı bariyerin sağlam olması, geçide girişi esnasında bariyerlerin kapanmadığı, sistem kayıtlarında saat 00:13:56 da geçide kapanma komutunun iletildiği ancak 5 sn sesli ve ışıklı uyarıdan sonra giriş bariyerlerinin kapanacağı dikkate alındığında, aracın sesli ve ışıklı uyarının başlama anında geçide girdiği düşünülmektedir.

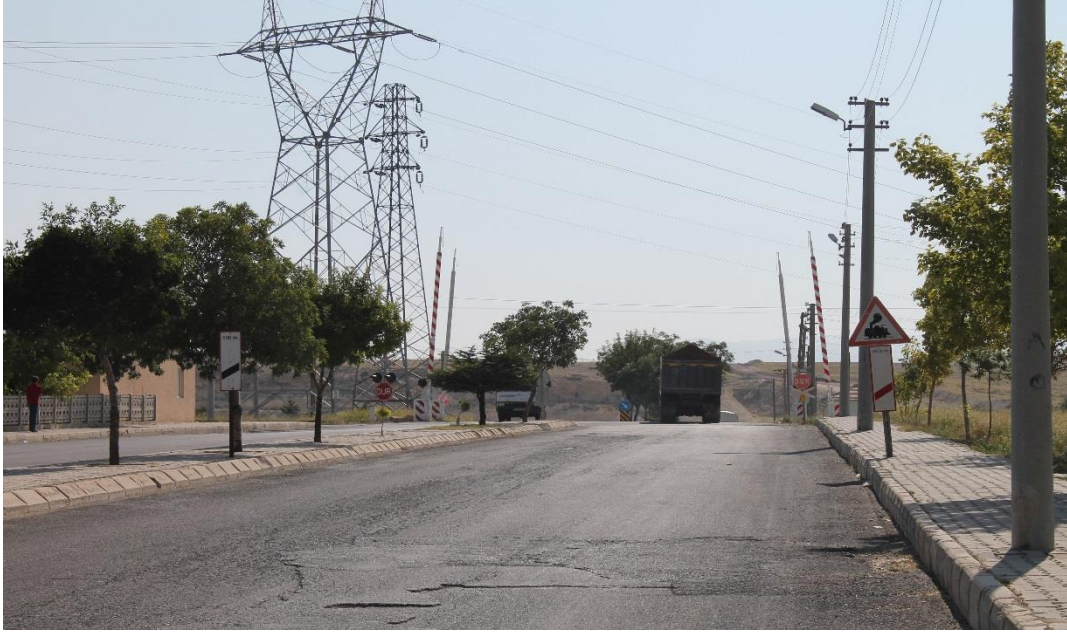
**4.2.2.** "Genel fiziki standartlar" kenar başlıklı 10 uncu maddenin 1 inci fıkrasının (b) bendi: *"Demiryolu hemzemin geçitlerde ray üst seviyesi ile demiryolu hattının sağ ve solundaki 50'şer metrelik taşıt yolu aynı seviyededir."* şeklindedir.

Taşıt yolu ve demiryolu hattının ray üst seviyelerinin yönetmeliğe uygun olmadığı tespit edilmiştir.

**Resim 17:** (Yaklaşım yolu ve demiryolu ray üst seviyesi farkı)

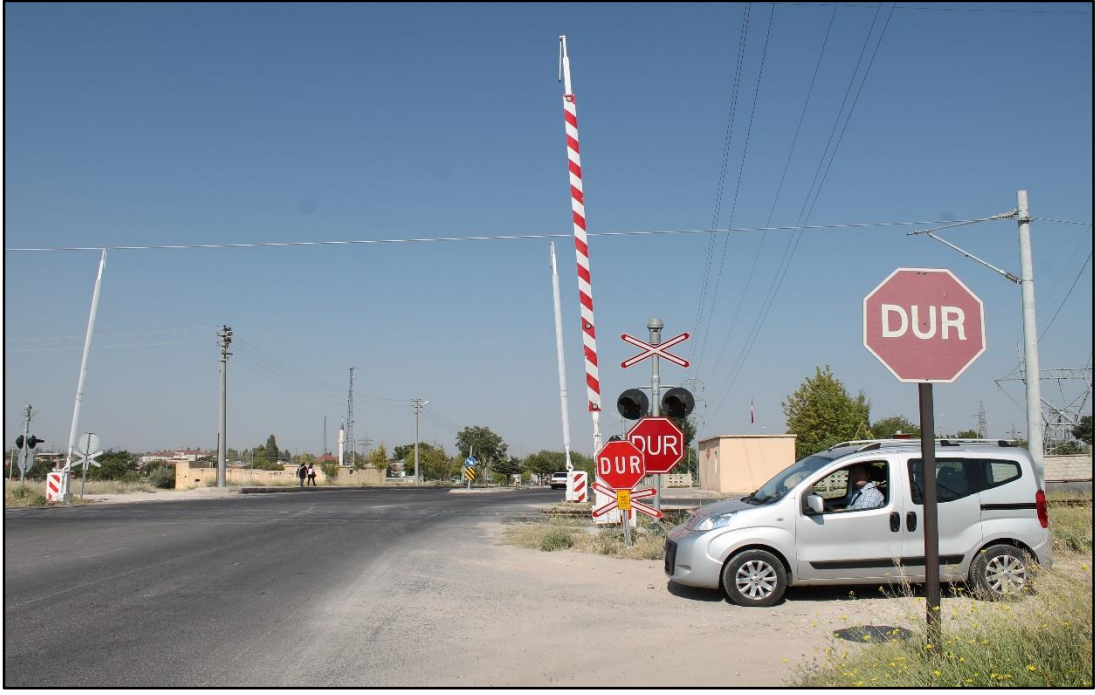
**Resim 18 : (Dur Levhası)**

**4.2.5.** “Genel fiziki standartlar” kenar başlıklı 10 uncu maddenin 1 inci fıkrasının (c) bendi: “Tüm demiryolu hemzemin geçitlerde karayolu araçlarının demiryolu gabari sahasına tehlikeli şekilde yaklaşmasını önlemek için en yakın raydan itibaren 5 metre mesafede karayoluna “DUR” çizgisi çizilir ve “DUR” levhası konulur.” şeklindedir.

Hemzemin geçitte “DUR” levhasının bulunduğu ancak “DUR” çizgisinin olmadığı tespit edilmiştir.

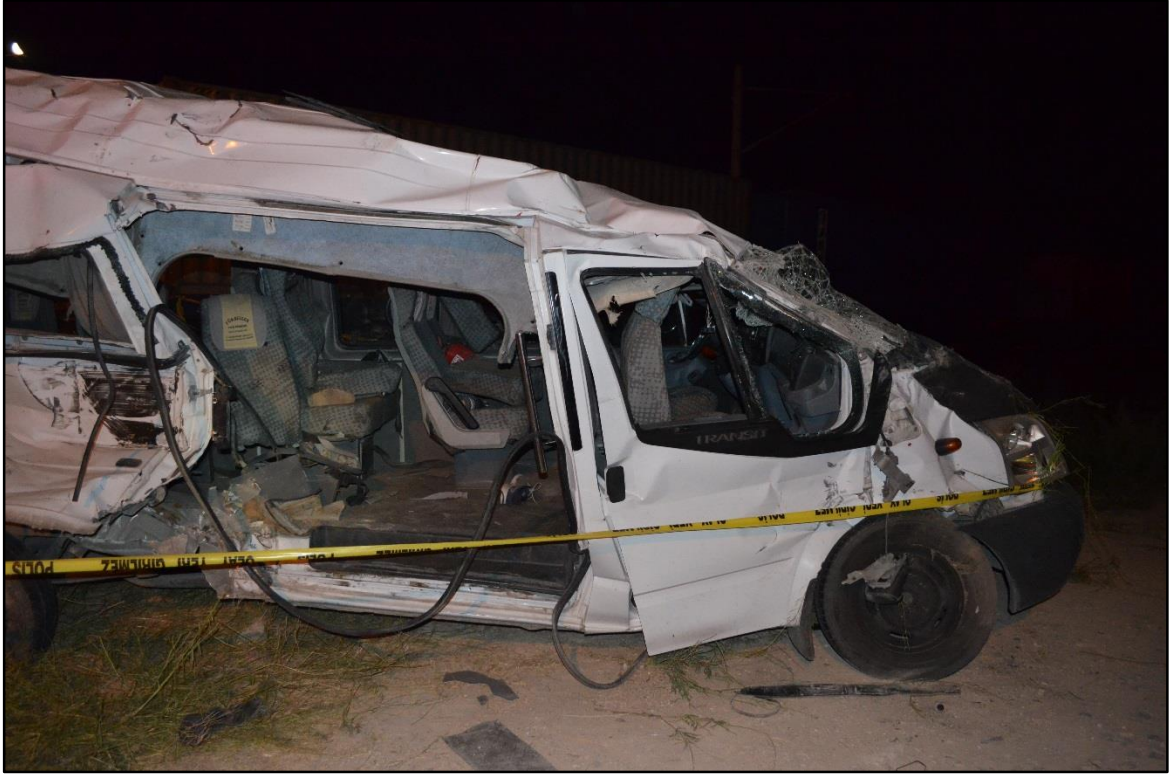
**Resim 20 :** (51 EK 704 plakalı minibüsün kaza sonrası durumu)

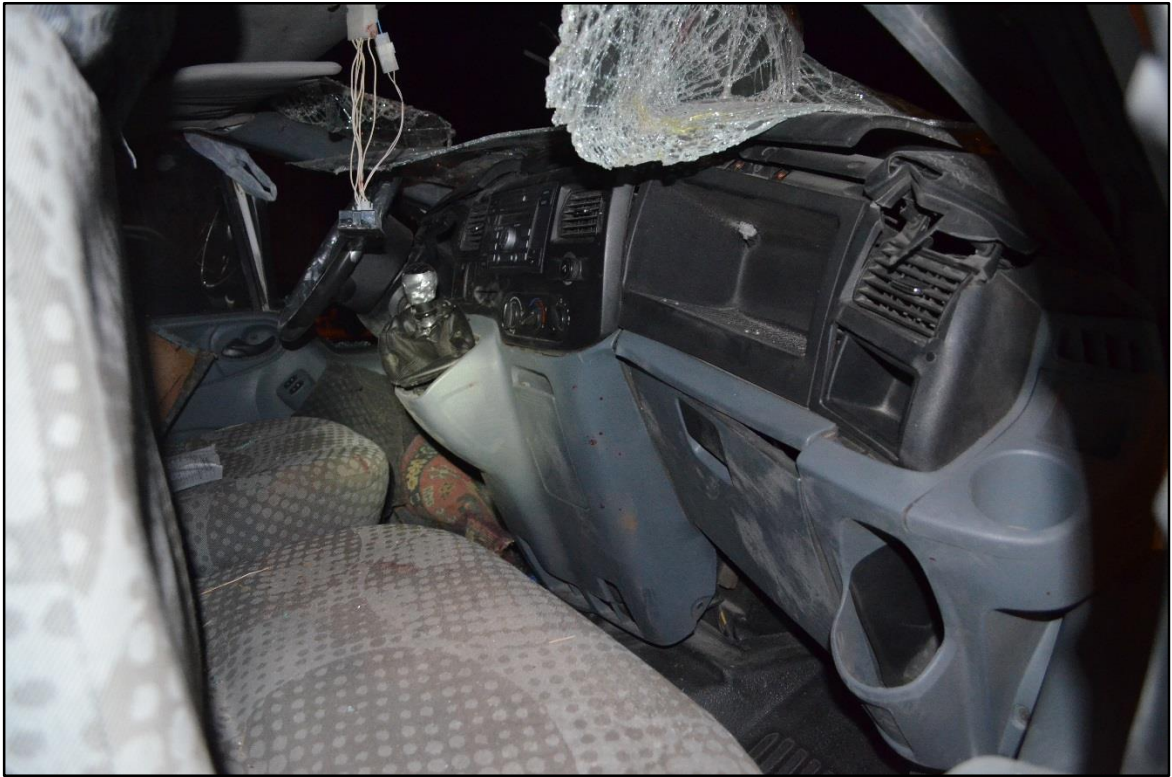
**Resim 21 :** (51 EK 704 plakalı minibüsün kaza sonrası durumu)

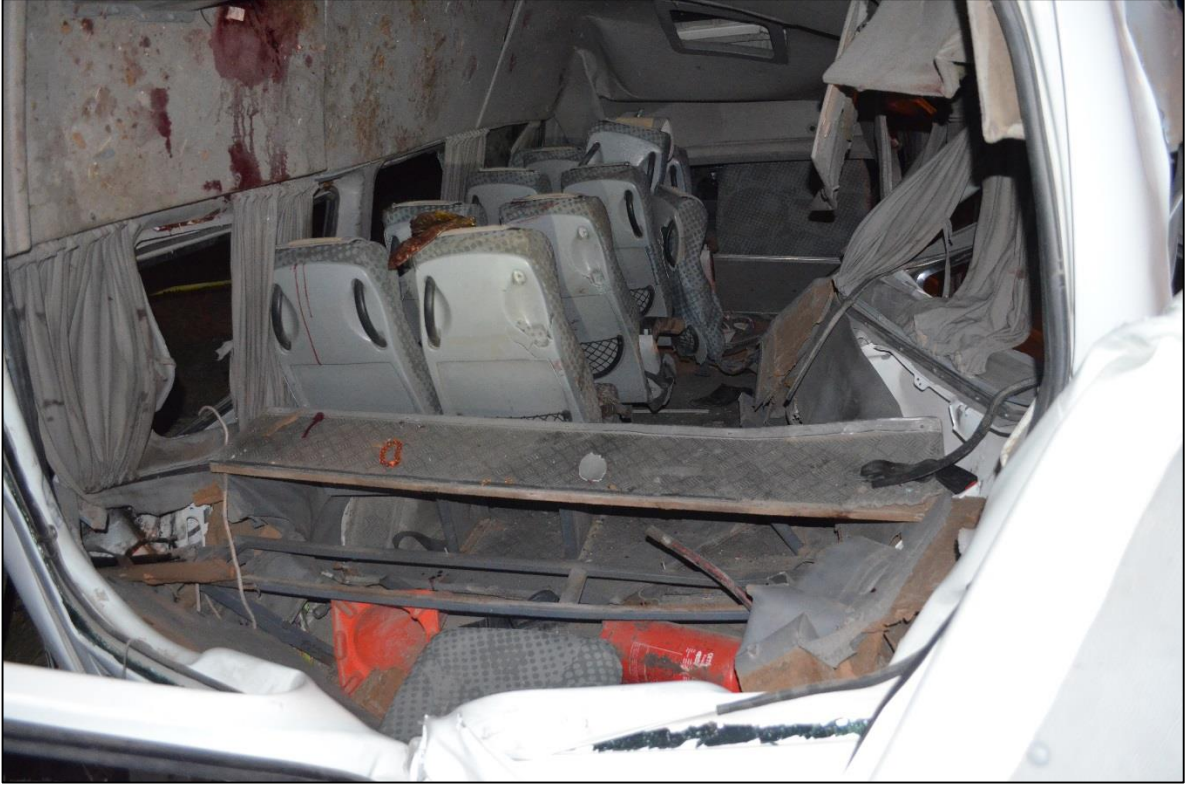
**Resim 22:** (Kaza sonrası aracın içeriden görüntüsü)

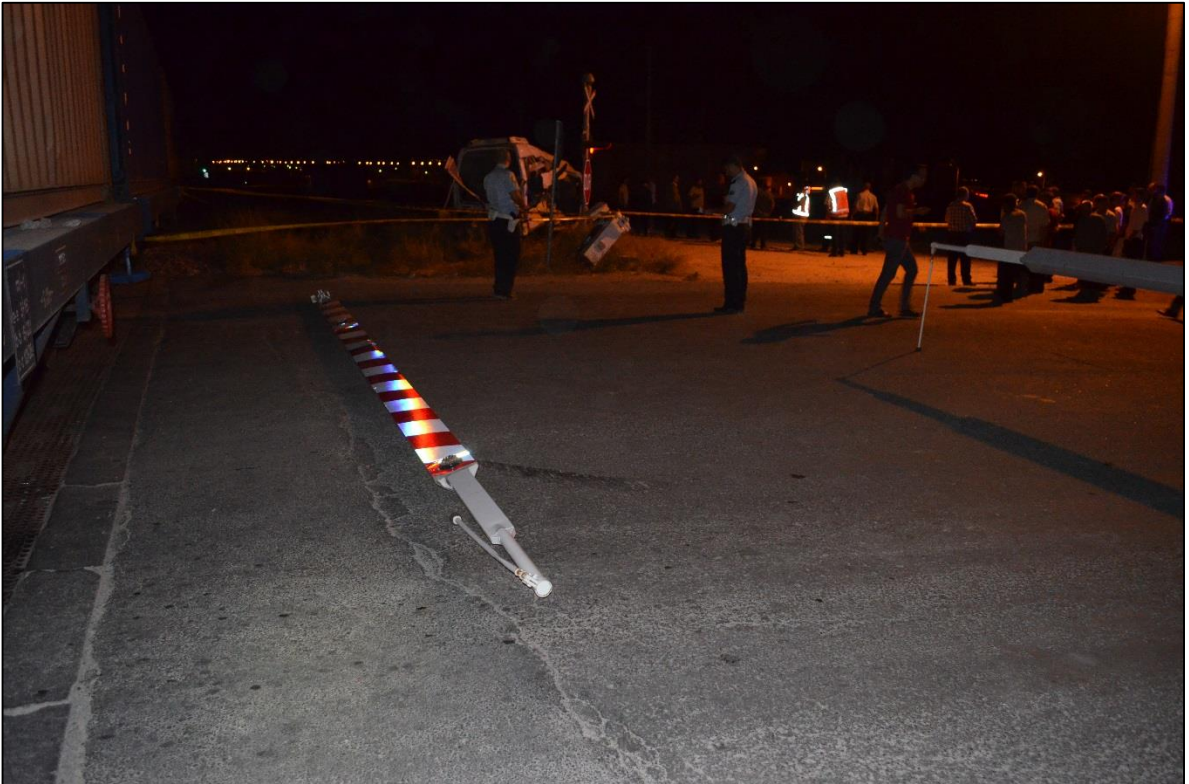
**Resim 23:** (Kaza sonrası kırılan bariyer ve kaidesi)

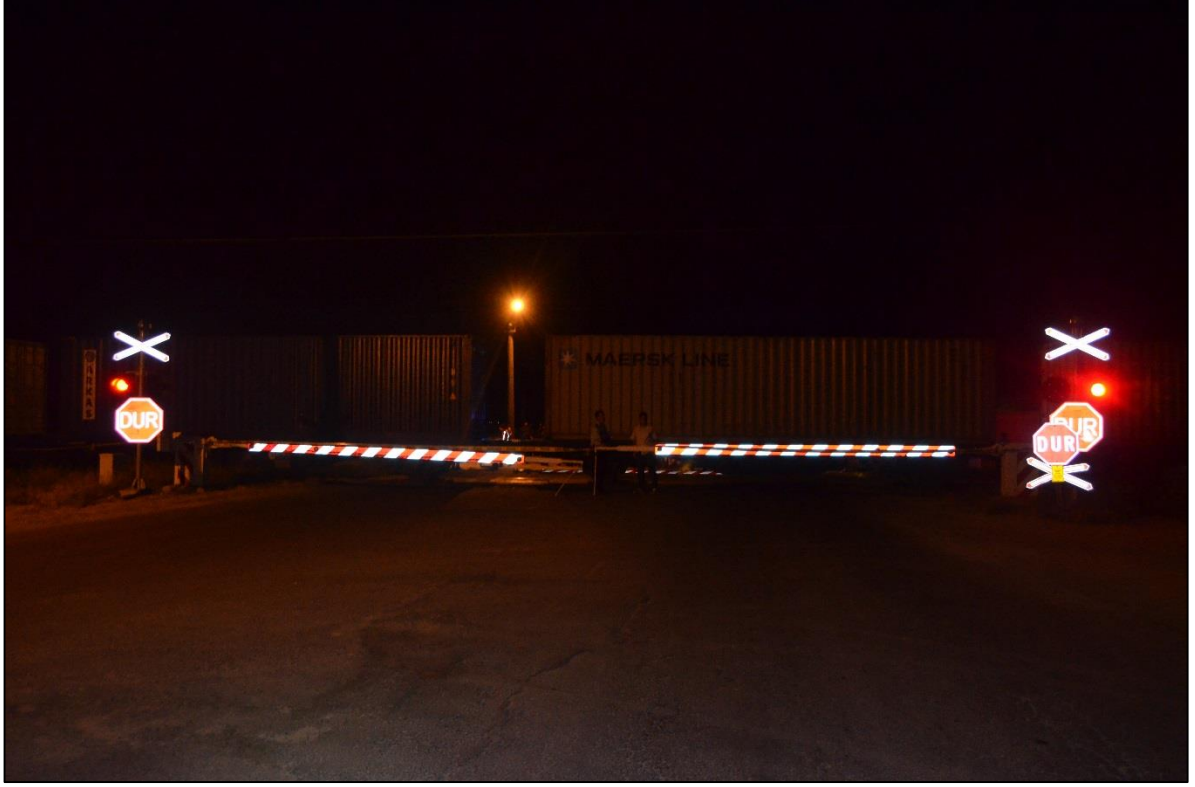
**Resim 24:** (Karayolu aracının geçide giriş yönündeki bariyerlerin durumu)

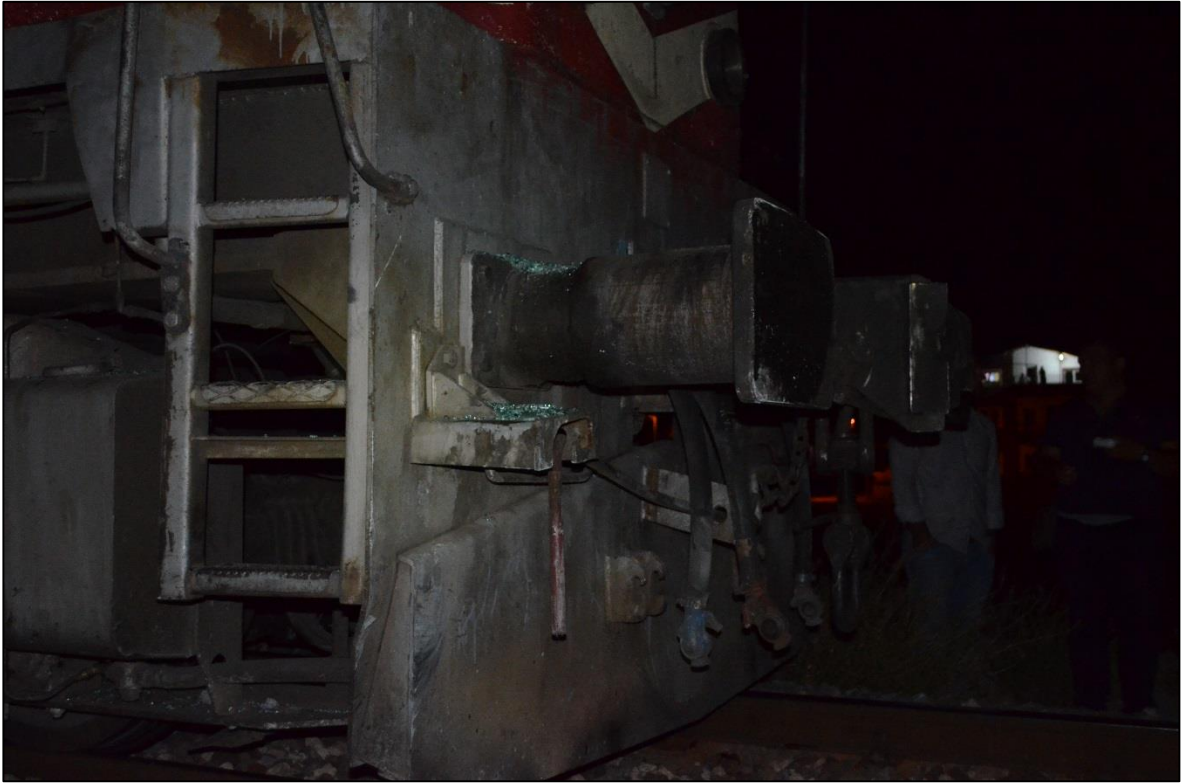
**Resim 25:** (Lokomotifin karayolu aracına temas noktası)

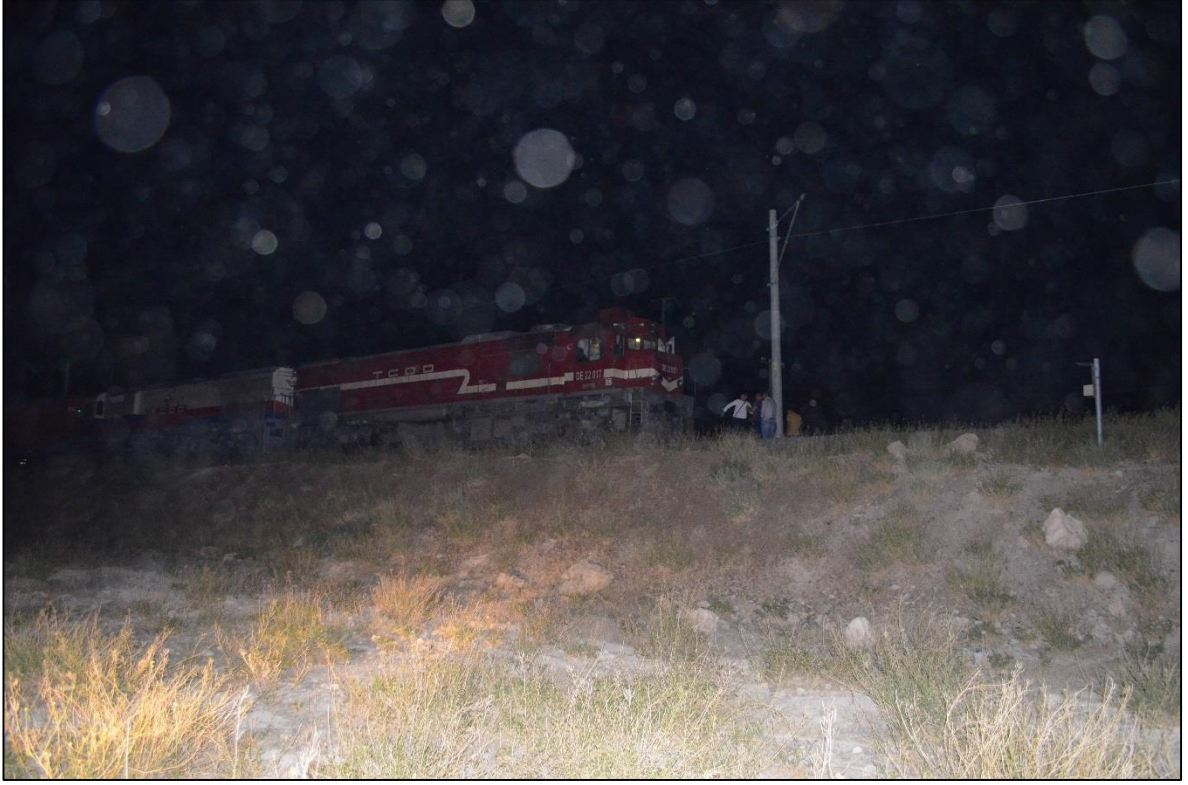
**Resim 26:** (23420 numaralı trenin kaza sonrası görüntüsü)

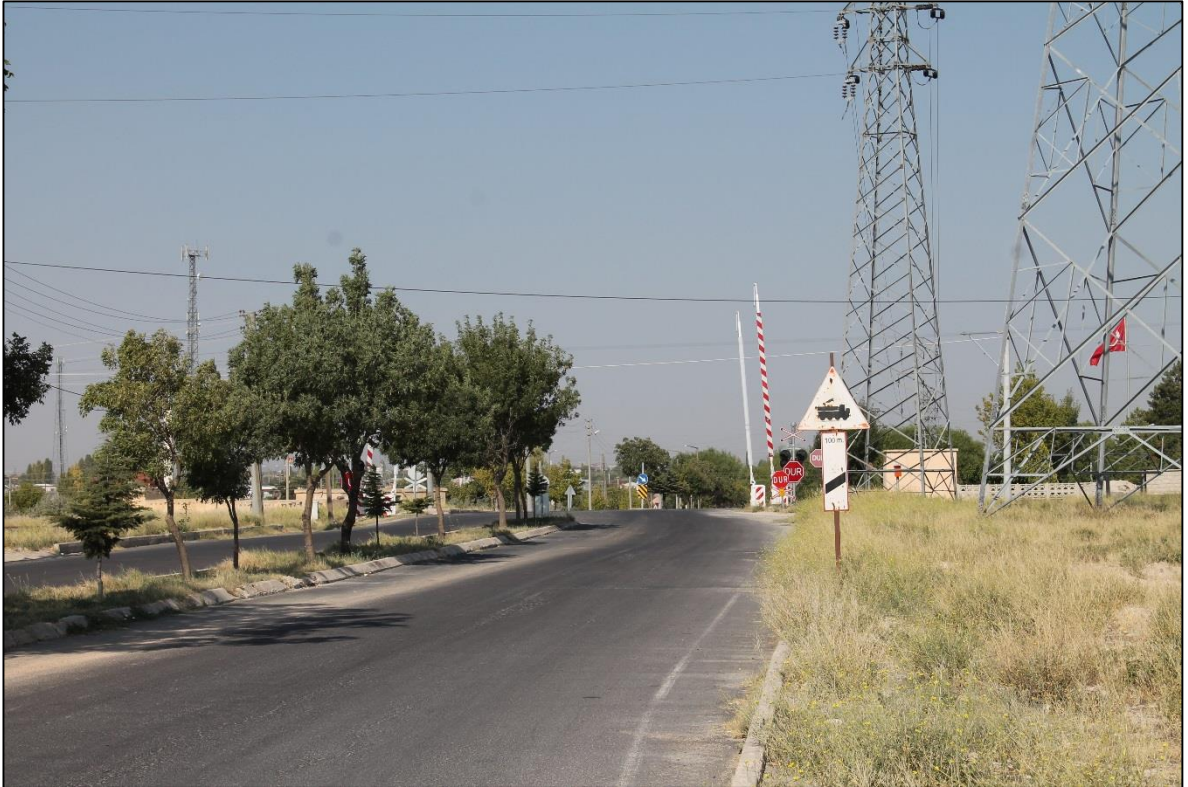
**Resim 27 :** (Geçidin karayolu aracının geldiği yönden görüntüsü)

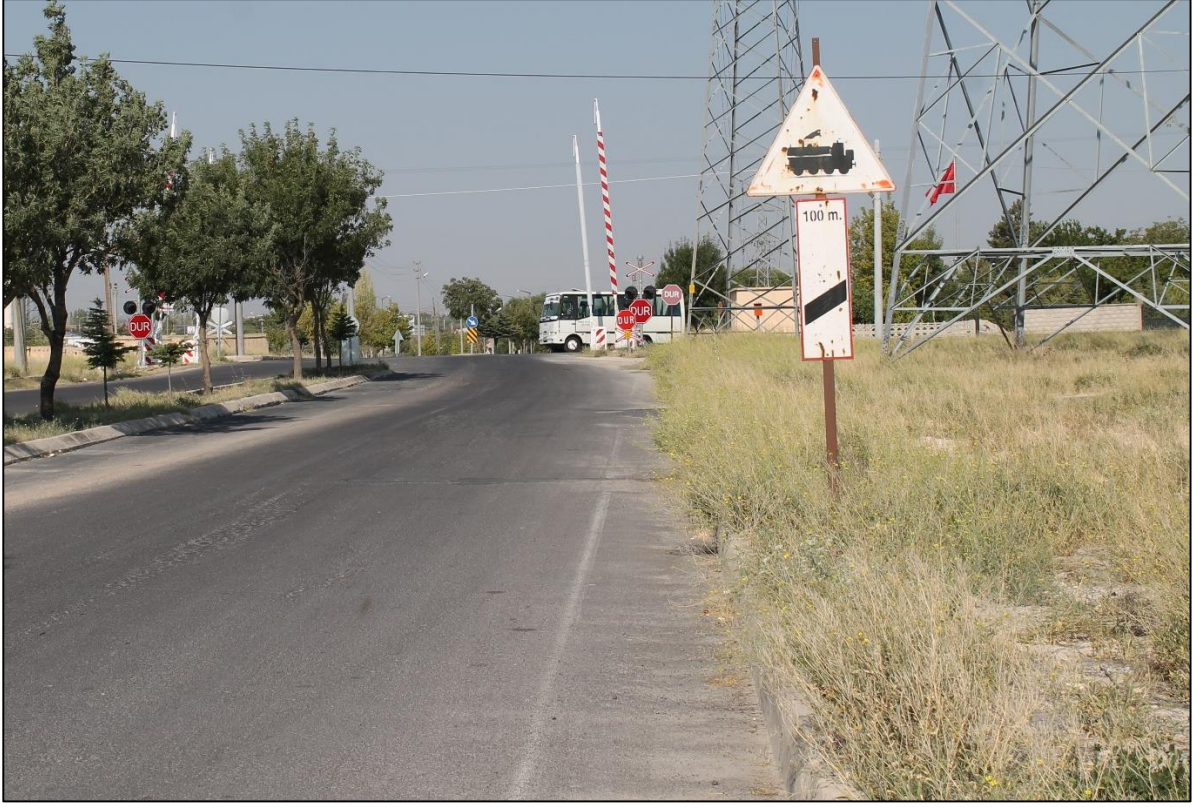
**Resim 28 :** (Geçide paralel servis yolundan araç girişi)

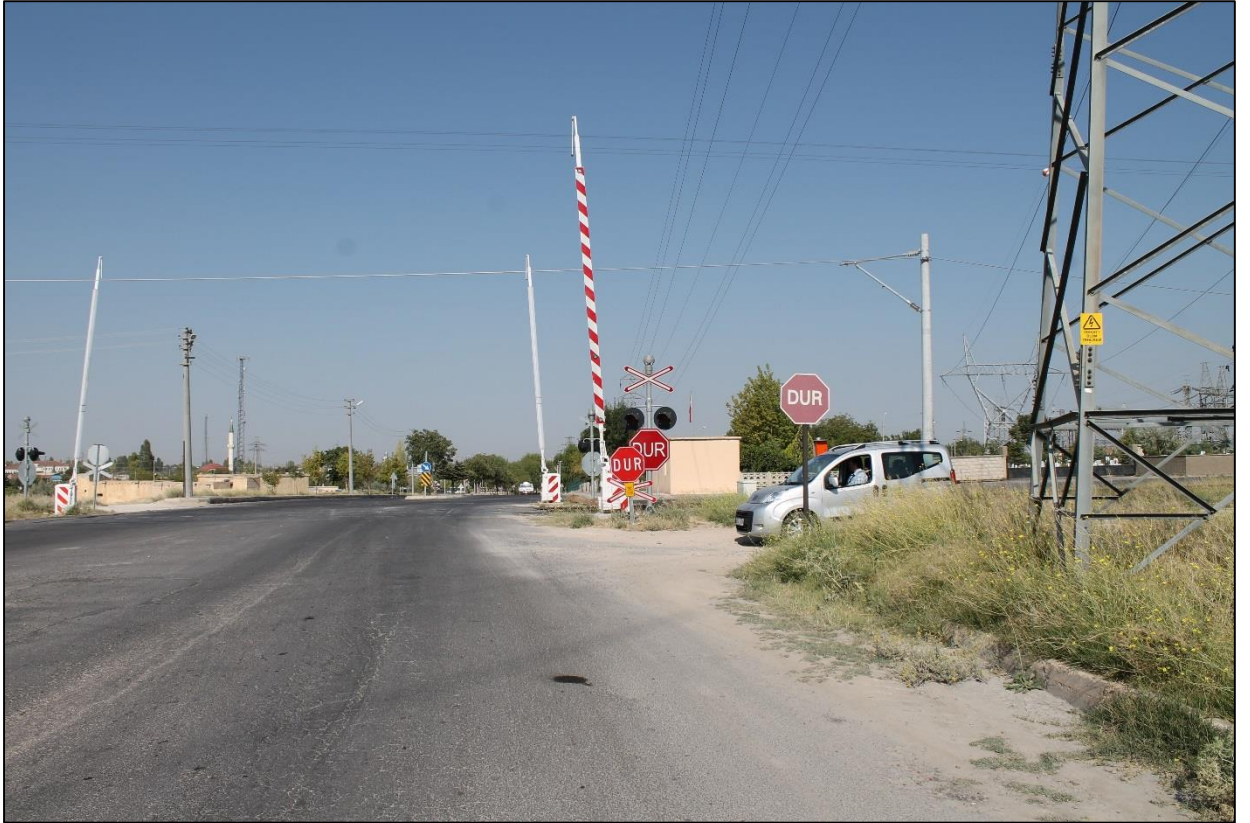
**Resim 29 :** (Yaklaşma yoluna direk bağlanan servis yolu)
