## 17 OCAK 2022 TARİHİNDE 63011 NUMARALI YÜK TRENİNİN HEMZEMİN GEÇİTTE ŞAHSA ÇARPMA KAZASINA İLİŞKİN KAZA İNCELEME RAPORU

**Osmaniye İli, Merkez İlçesi, Toprakkale-Osmaniye İstasyonları Arası, Km: 455+900'de  
Bulunan Hemzemin Geçit**

**22 AĞUSTOS 2022**

**Değerlendirme Heyeti Karar No: 15(R-02/2022)**

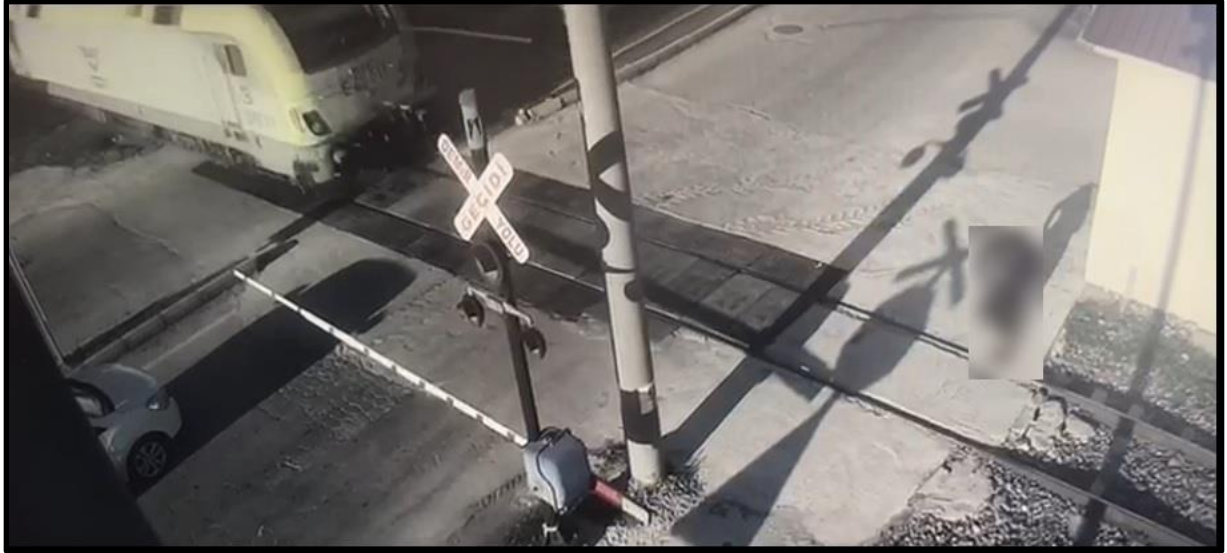
**Resim 4** (Kaza Anı)

Bu esnada saat 09:31'de 63011 numaralı yük treni hemzemin geçide ulaşarak şahsa çarpmıştır. Acil durum freni uygulanmış, kazadan yaklaşık 30 saniye sonra tren durmuştur.

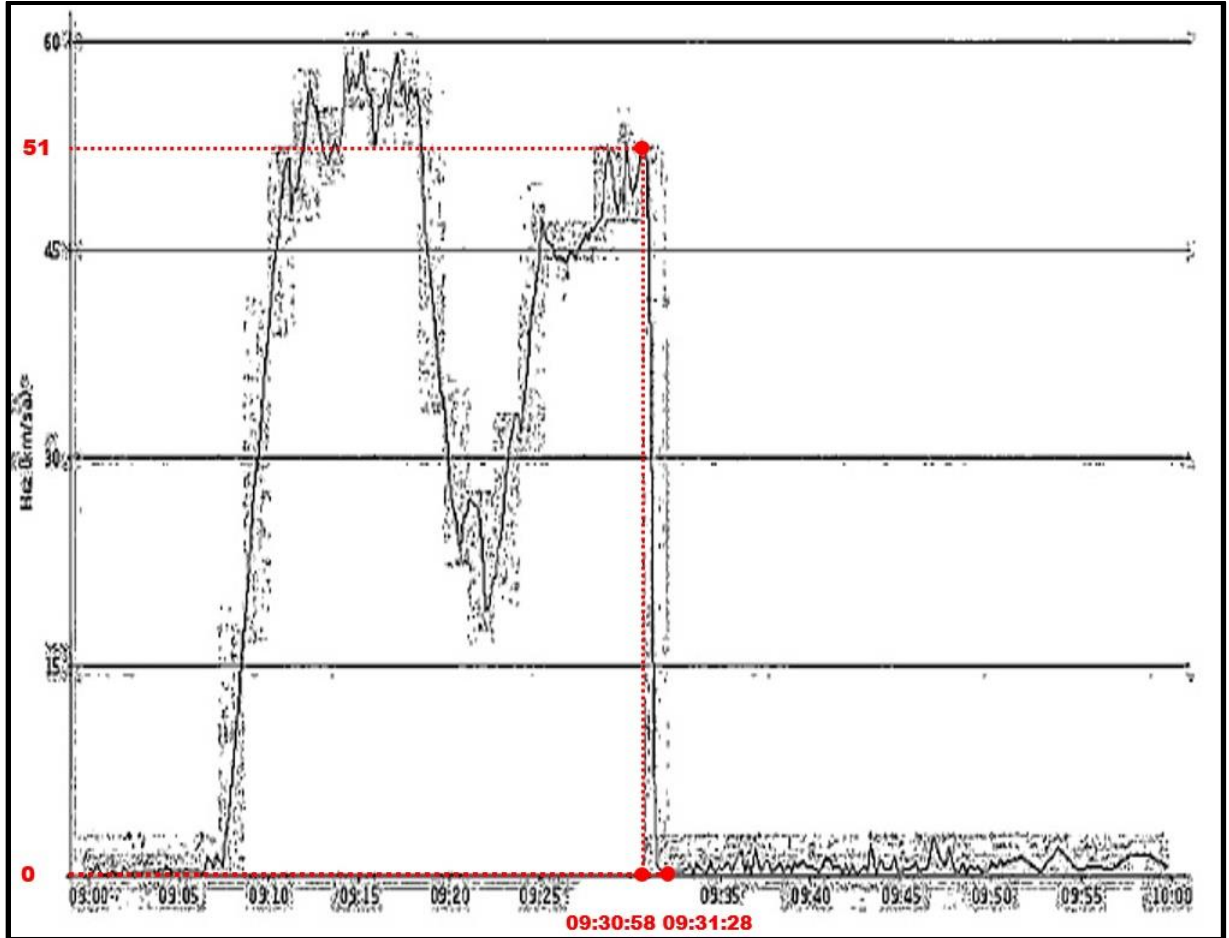
Resim 8 (63011 Numaralı Trene Ait Hız Grafiği)

63011 numaralı yük treninin hız kayıtları incelendiğinde, saat 09:30:58'de 51,36 km/s hızla seyir halindeyken seri fren yaptığı, saat 09:31:28'de hızının 0'a indiği görülmüştür. Trenin durması 30 saniye sürmüştür.

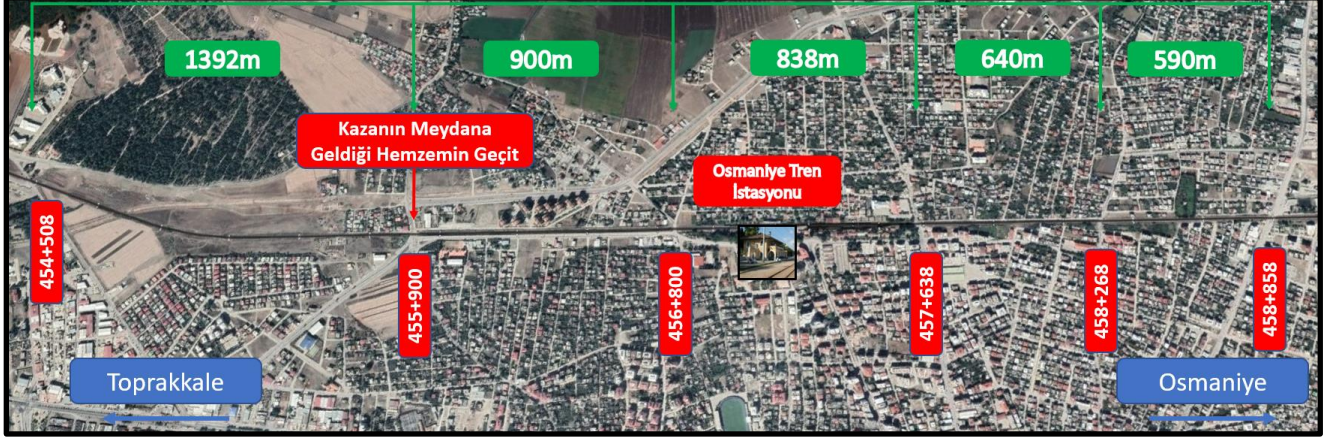
Resim 9 (Osmaniye İlinde Bulunan Hemzemin Geçitler)

açılmaz.” şeklindedir. Bu kapsamda Osmaniye İlinde bulunan 6 hemzemin geçidin mesafeleri incelenmiş ve Resim 9’daki krokide gösterilmiştir. Kroki incelendiğinde iki geçit arası mesafesi 1000 metreden az olan 5 geçit bulunduğu görülmektedir.

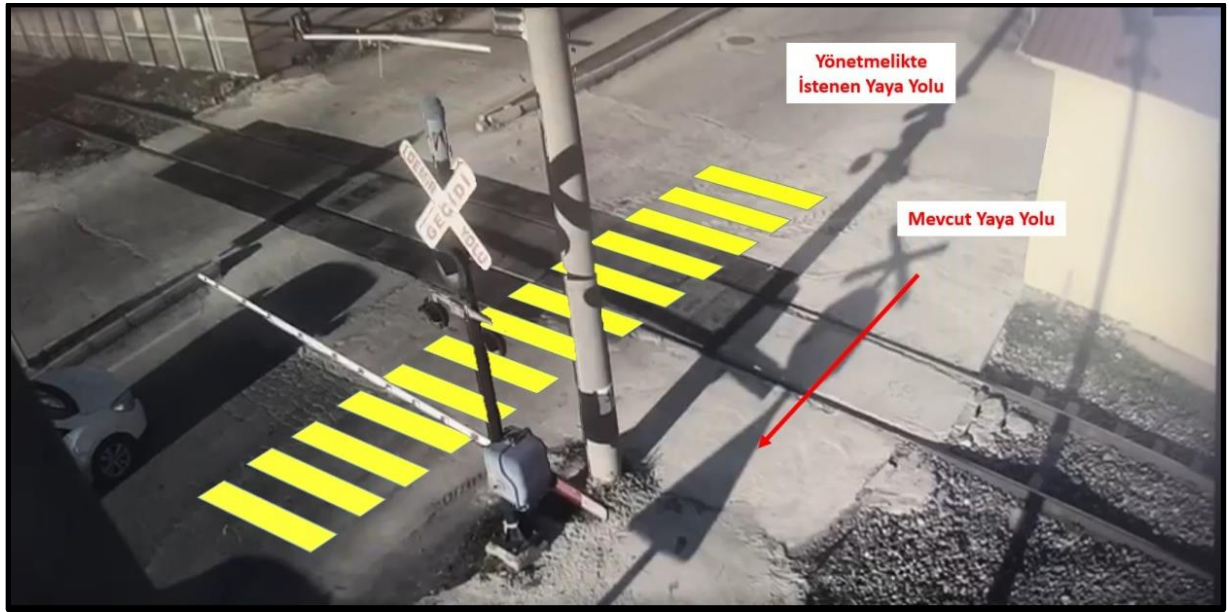
Resim 11 (Kazanın Meydana Geldiği Geçitteki Yaya Yolu)

Kazanın meydana geldiği geçitte yerinde yapılan incelemelerde, bariyer kollarının iç kısmında kalacak şekilde yaya yollarının bulunmadığı görülmüştür. Mevcut durumda bariyer kolunun dışında kalacak şekilde yayaların kullanacağı şekilde bir zemin oluşturulmuştur. Bariyer kollarının kapalı veya açık olması durumunda yayaların geçişini engelleyecek herhangi bir koruma engelinin olmaması da yayaların geçişi için emniyetsiz bir durum olarak değerlendirilmektedir.

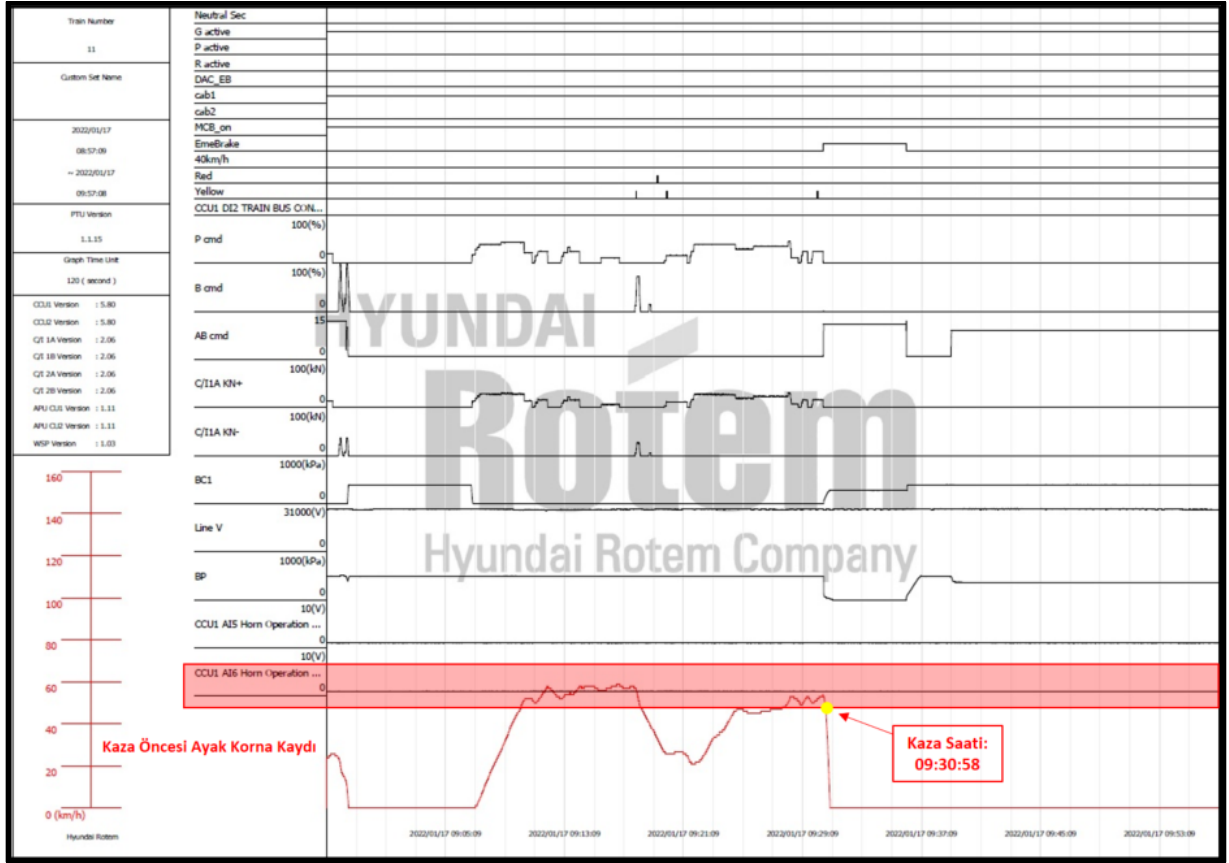
Resim 20 (E68011 Lokomotife Ait Ayak Kornası Grafiği)

63011 numaralı yük treninin kaza anına kadar olan son 25 dakikalık ayak korna grafiği Resim 20’de yer almaktadır. Grafik incelendiğinde, makinistlerin hemzemin geçite yaklaşırken yani kazadan önce ayak kornasına basmadıkları görülmektedir.

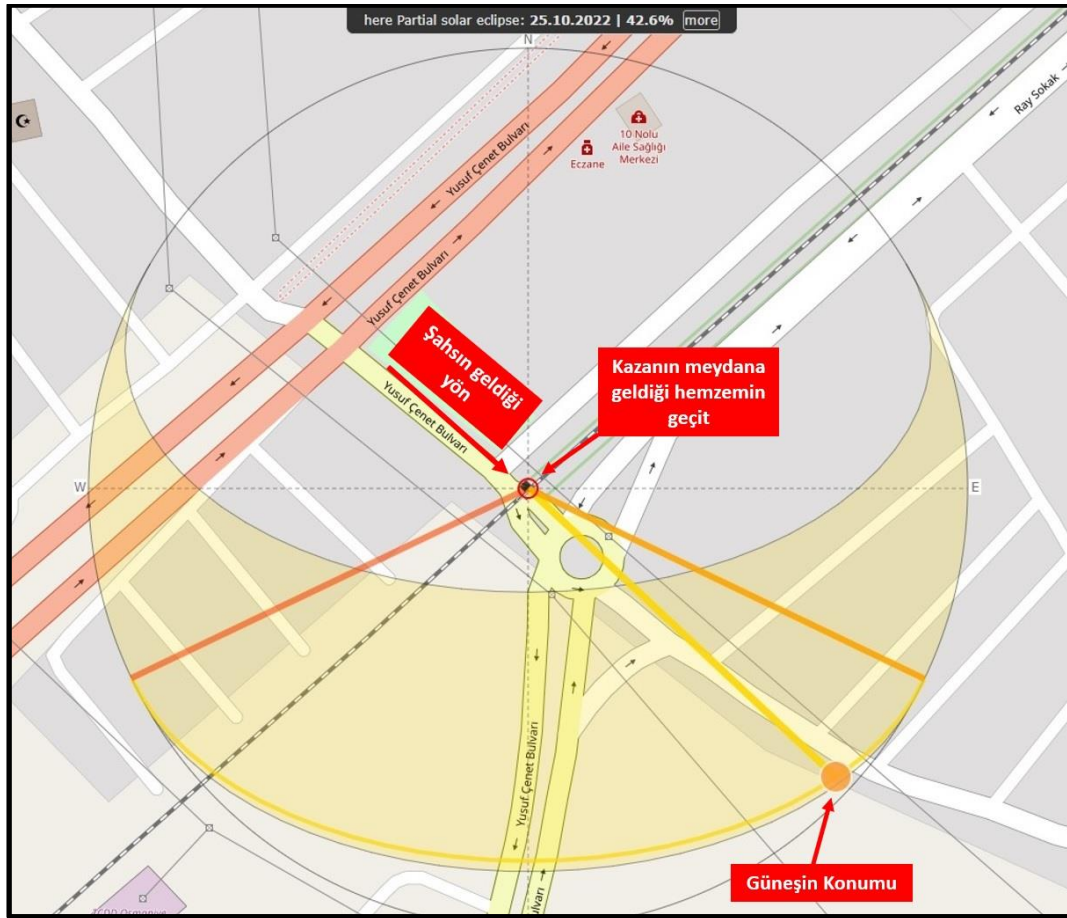
Resim 22 ( 17 Ocak 2022 Saat:09:31 Güneşin Konumu)

Kazanın meydana geldiği gün ve saat için hemzemin geçitteki güneşin konumunun hesabına ilişkin grafik Resim 22'de verilmiştir. Kaza anında şahsın yürüyüş istikametine göre güneş şahsın tam karşısında ve yükselme açısı 16°'dir.

Güneşin tam karşıdan ve dar bir açıyla şahsın yüzüne gelmesi görüşü zorlaştırmıştır. Bu durum da kazaya ilave etken bir faktör olarak değerlendirilebilir.
