T.C.
ULAŖTIRMA DENİZCİLİK VE HABERLEŖME BAKANLIĐI
Kaza AraŖtırma ve İnceleme Kurulu

2 ŖUBAT 2018 TARİHİNDEKİ 73804 NUMARALI TREN İLE 42 Z 5352 PLAKALI ARACIN
HEMZEMİN GEÇİT KAZASINA İLİŖKİN KAZA İNCELEME RAPORU

Konya İli, Sarayönü İlçesi, Km: 366+066'da Bulunan Hemzemin Geçit

23 MAYIS 2018
Kurul Karar No: 3/DMY-8/2018

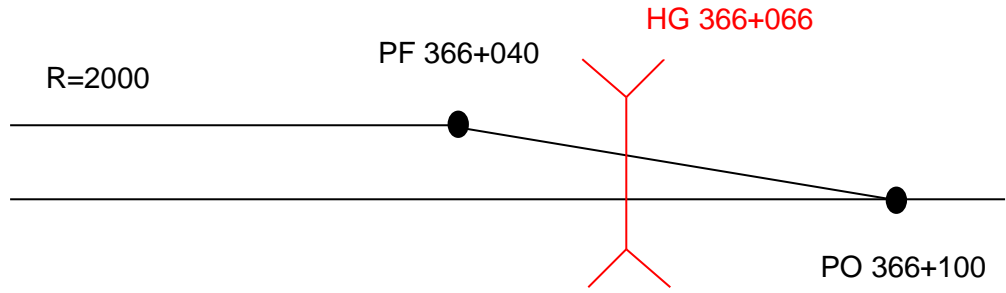
Şekil 1 (Hemzemin Geçidin Kurp Geçiş Eğrisi Üzerindeki Konumu)

Km:366+066’da bulunan hemzemin geçit R=2000 yarıçaplı kurban 60 metre uzunluğundaki çıkış geçiş eğrisi (366+040-366+100) üzerinde kalmaktadır.

Hemzemin geçit kurp geçiş eğrisi üzerinde yer aldığından ilgili madde açısından uygun olmadığı değerlendirilmektedir.

Hemzemin geçitlerin birbirine yakınlığı, doğrudan herhangi bir yerleşim yeri bağlantısı sağlamadığı ayrıca demiryolu hattının yanı boyunca giden tarla yolundan karayolu ulaşımı temin edilebileceğinden kurp geçiş eğrisi üzerinde kalan hemzemin geçidin kapatılmasının etkin bir çözüm olacağı sonucuna ulaşılmıştır.

6.2.1. Kazanın meydana geldiđi hemzemin geidin kapatılması iin Konya Valiliđine gerekli giriřimlerde bulunulması,

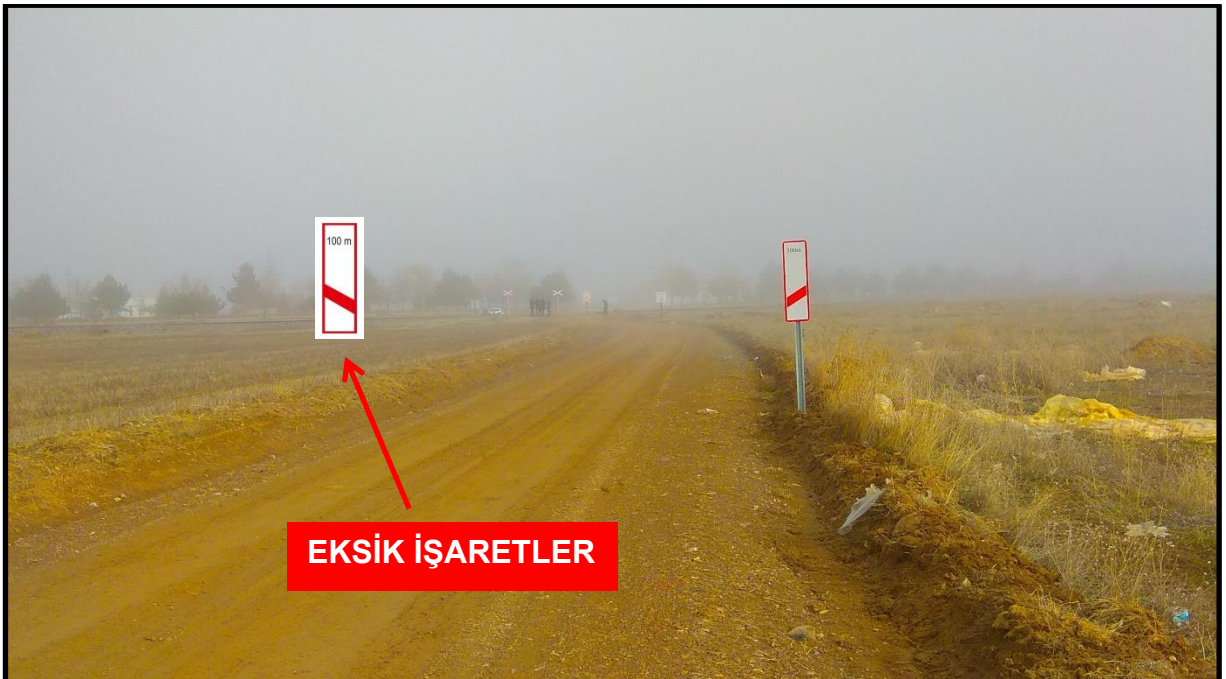
Resim 5 (T30a İşaret Levhası)

km: 0+100 T30a işareti yolun solunda bulunmamaktadır.

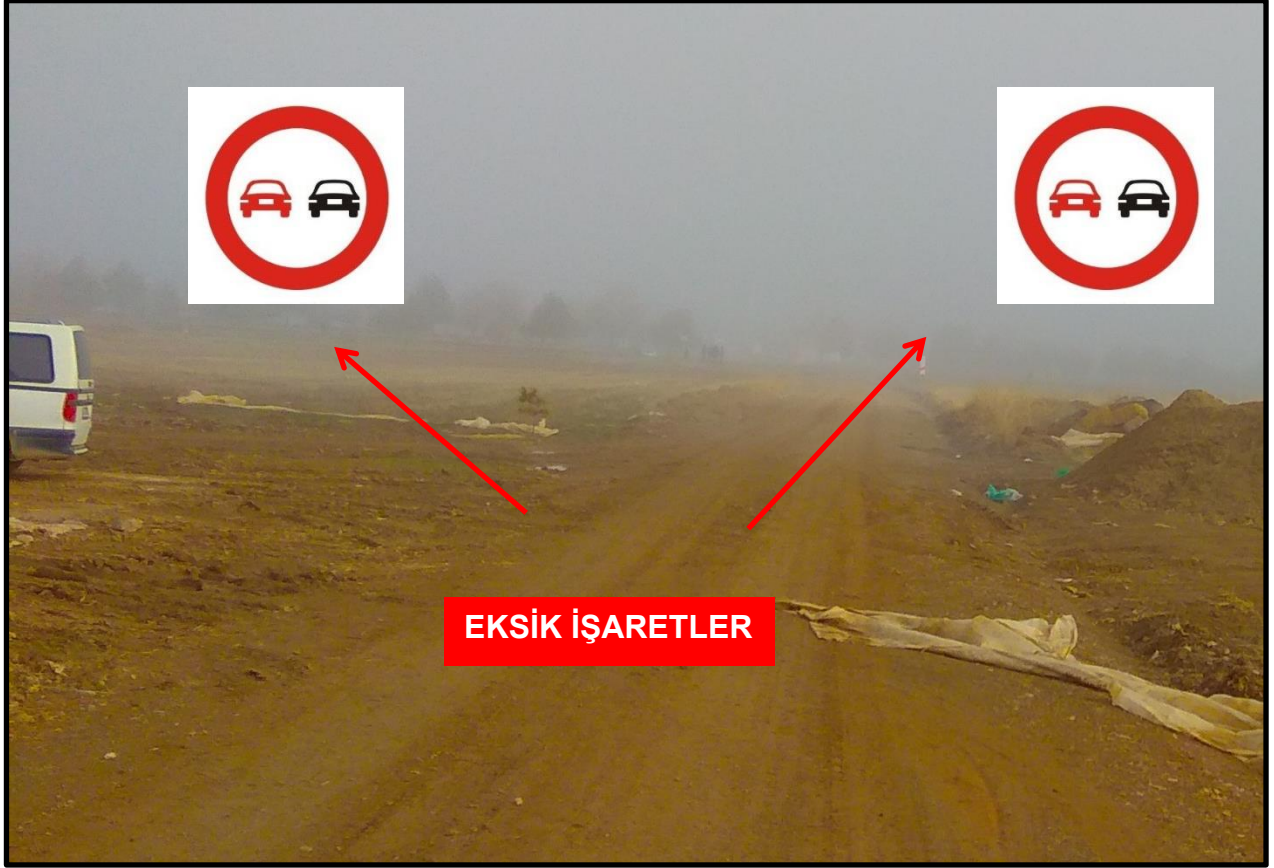
Resim 6 (TT27 İşaret Levhası)

km: 0+150 TT27 işareti yolun iki tarafında bulunmamaktadır.

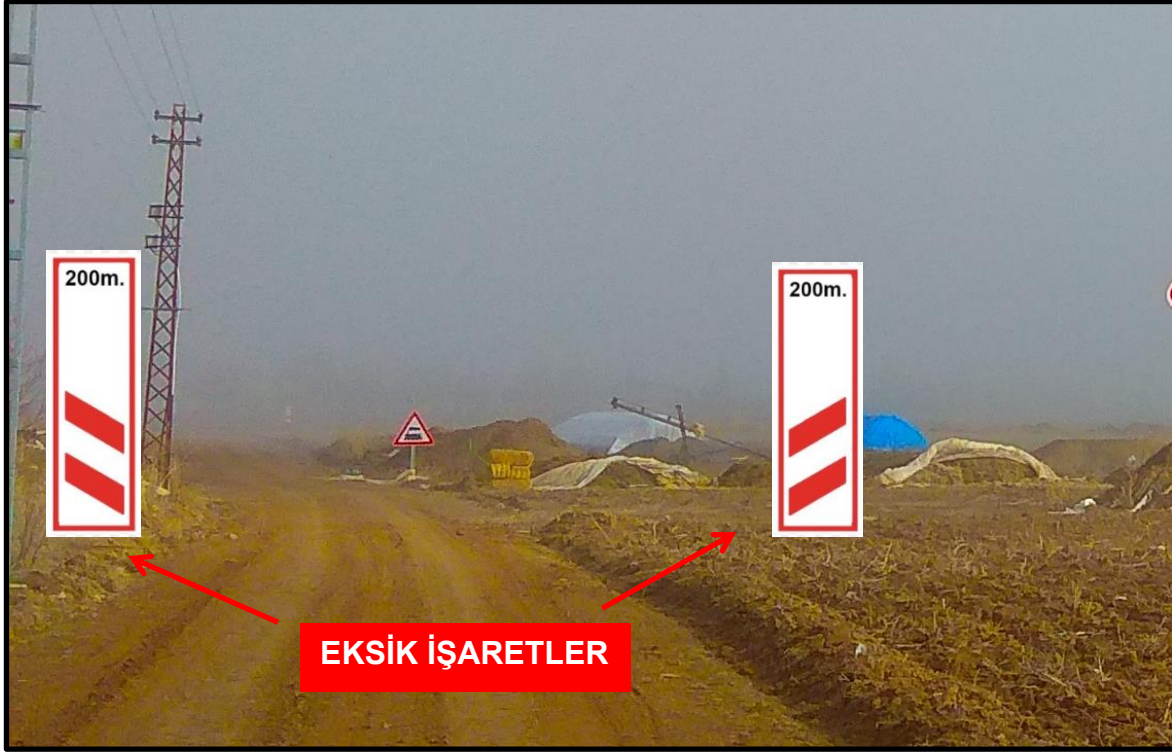
Resim 7 (T29a İşaret Levhası)

km: 0+200 T29a işareti yolun iki tarafında bulunmamaktadır.

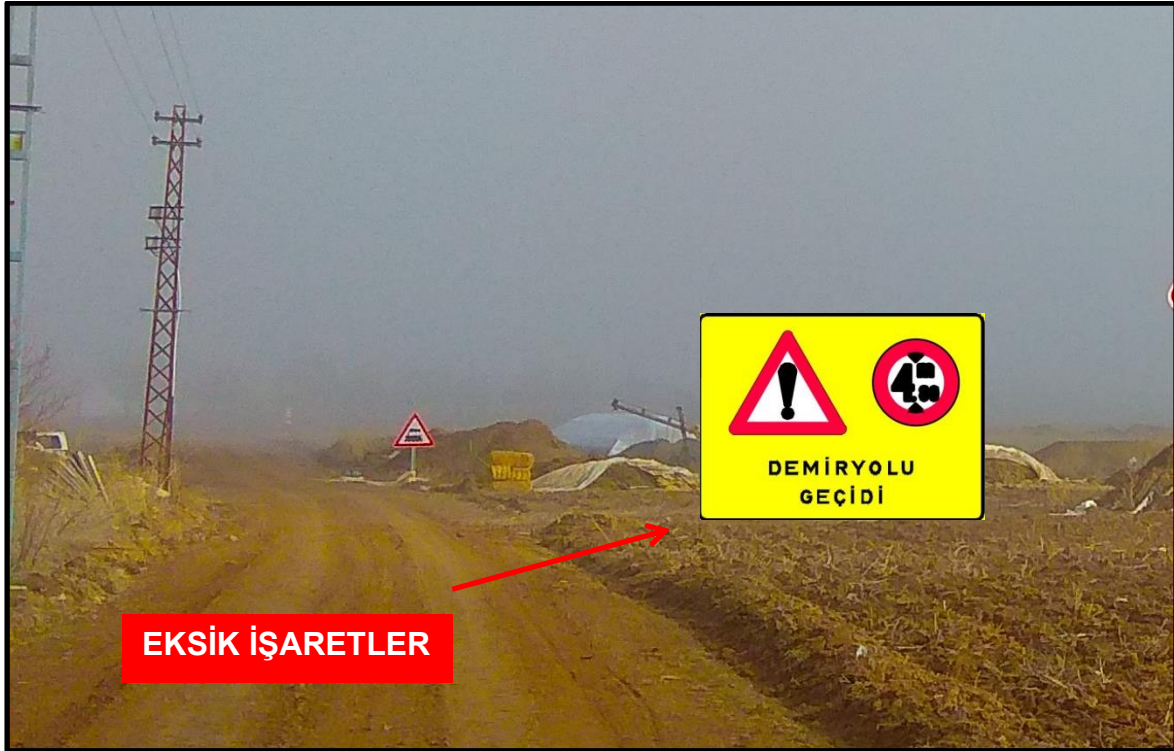
Resim 8 (TT20 ve TT21 İşaret Levhaları)

km: 0+250 TT20 ve TT21 işaretleri bulunmamaktadır.

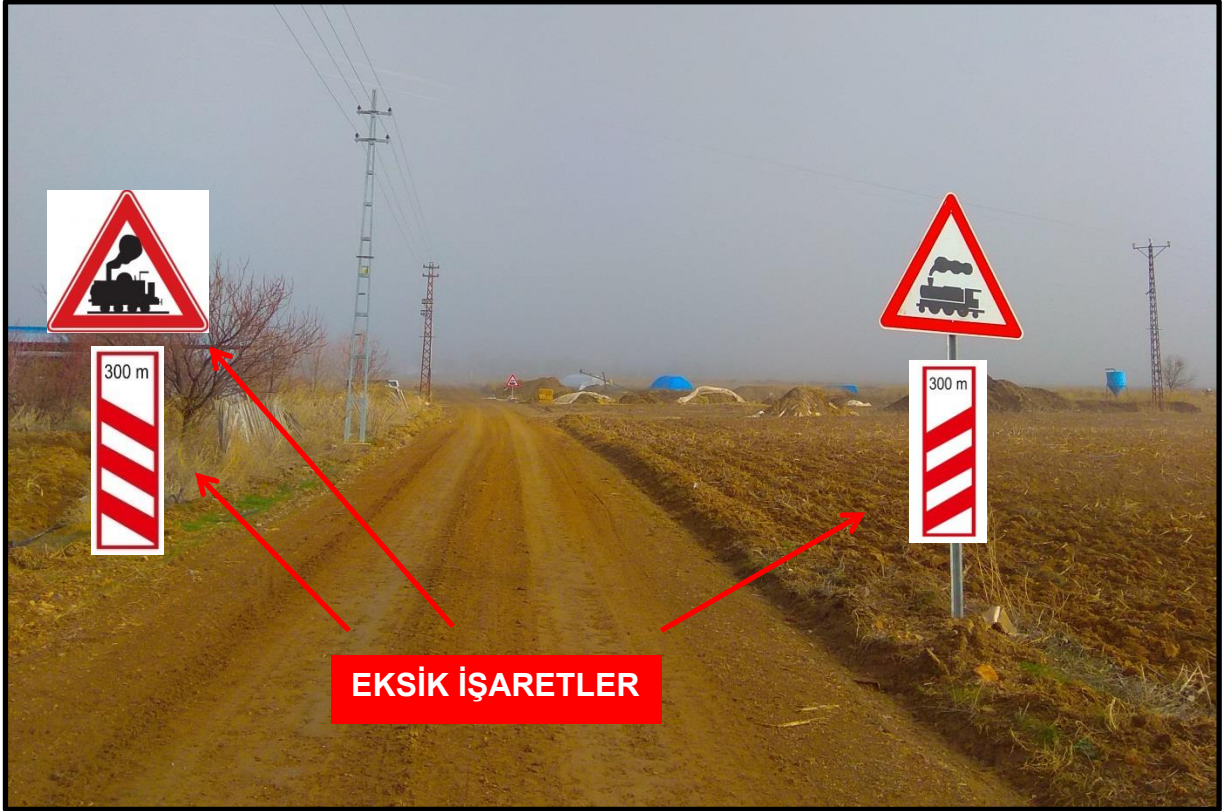
Resim 9 (T26 ve T28a İşaret Levhaları)

km: 0+300 yolun sağında T28a, solunda T28a ve T26 levhaları bulunmamaktadır.

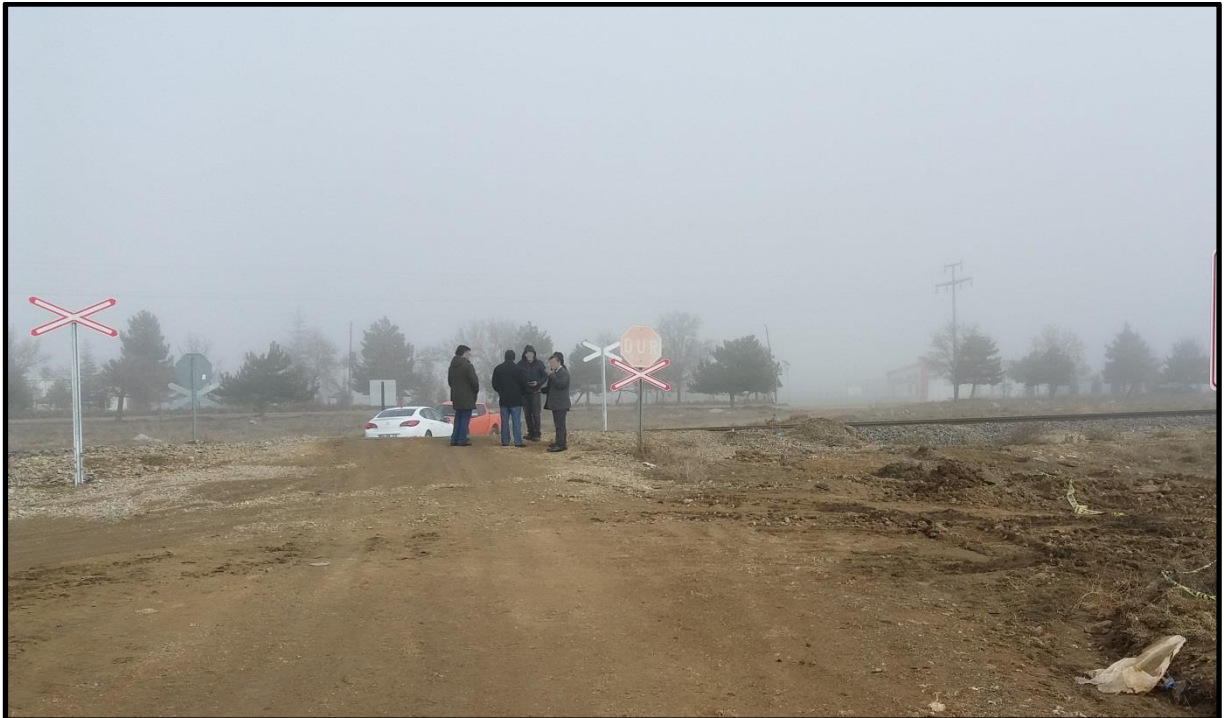
Resim 10 (Demiryolu-Taşıt yolu seviye farklılıkları)

Yaklaşım yolunun ray üst seviyesiyle aynı seviyede olmadığı değerlendirilmektedir.

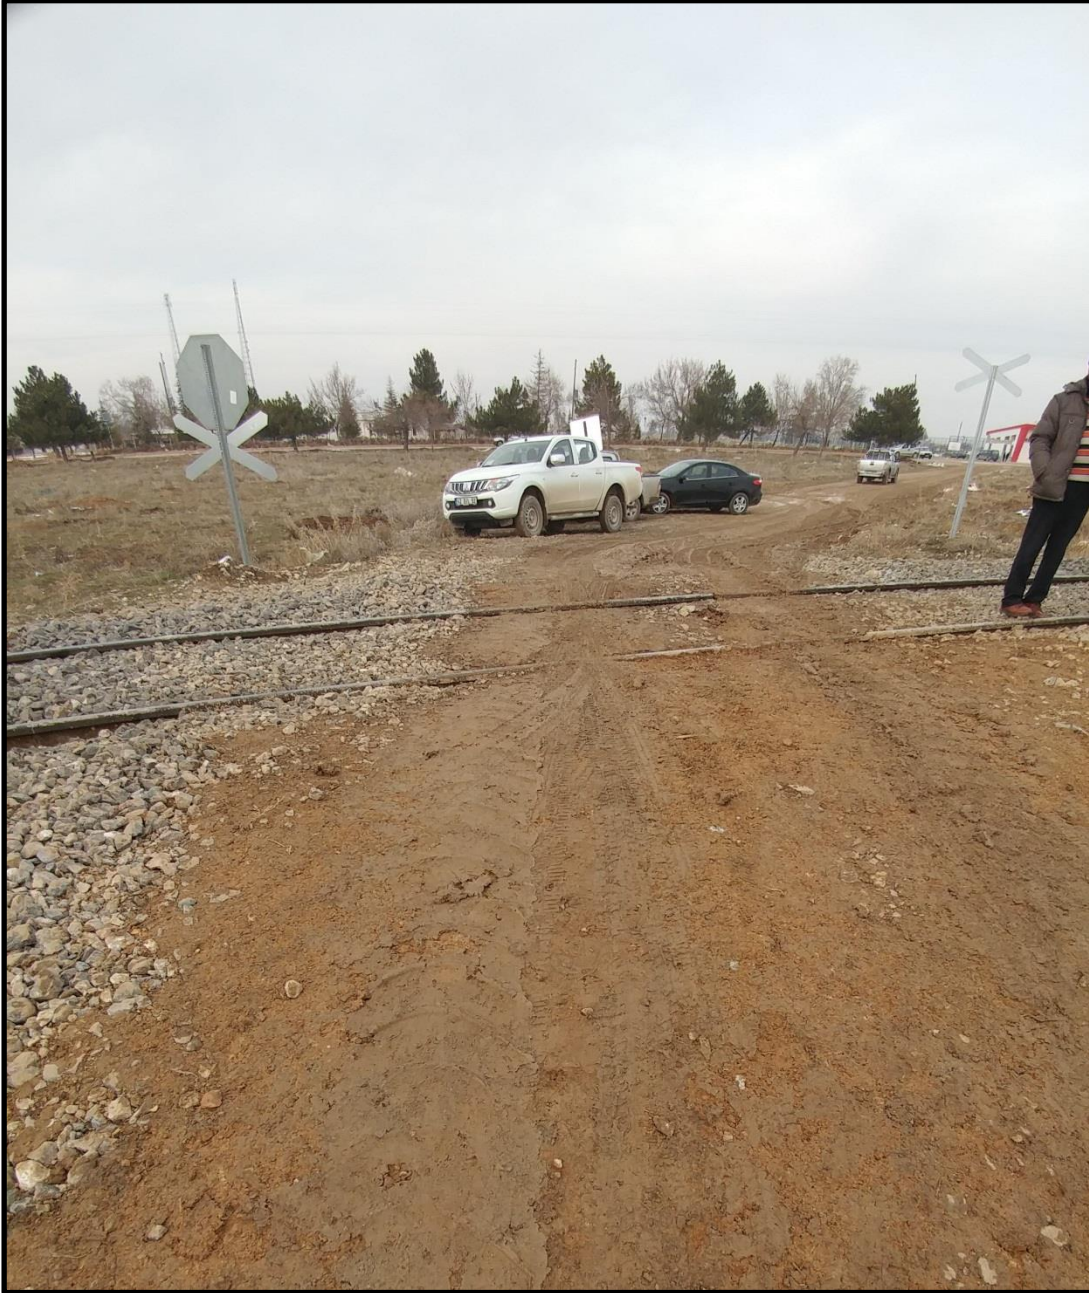
Resim 11 (DUR Çizgisi ve DUR Yazısı)

Hemzemin geçidin her iki tarafında DUR levhası mevcut olup, DUR çizgisi ile DUR yazısının olmadığı tespit edilmiştir. Hemzemin geçidin durma işaretleri açısından uygun olmadığı değerlendirilmiştir.

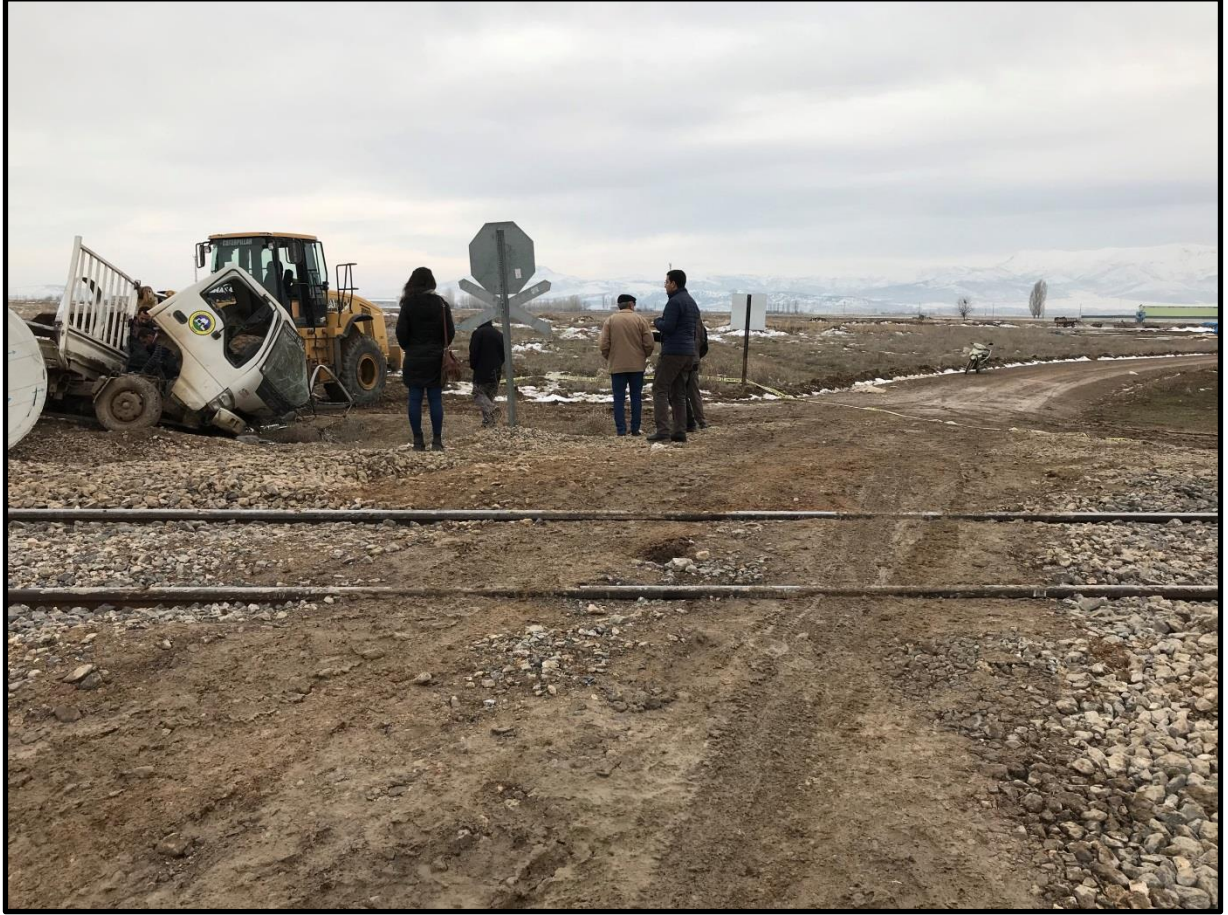
Resim 12 (Stabilize malzeme kaplama)

Hemzemin geçidin stabilize malzeme ile kaplandığı tespit edilmiştir. Kaplama yönünden mevzuata uyulmadığı değerlendirilmiştir.

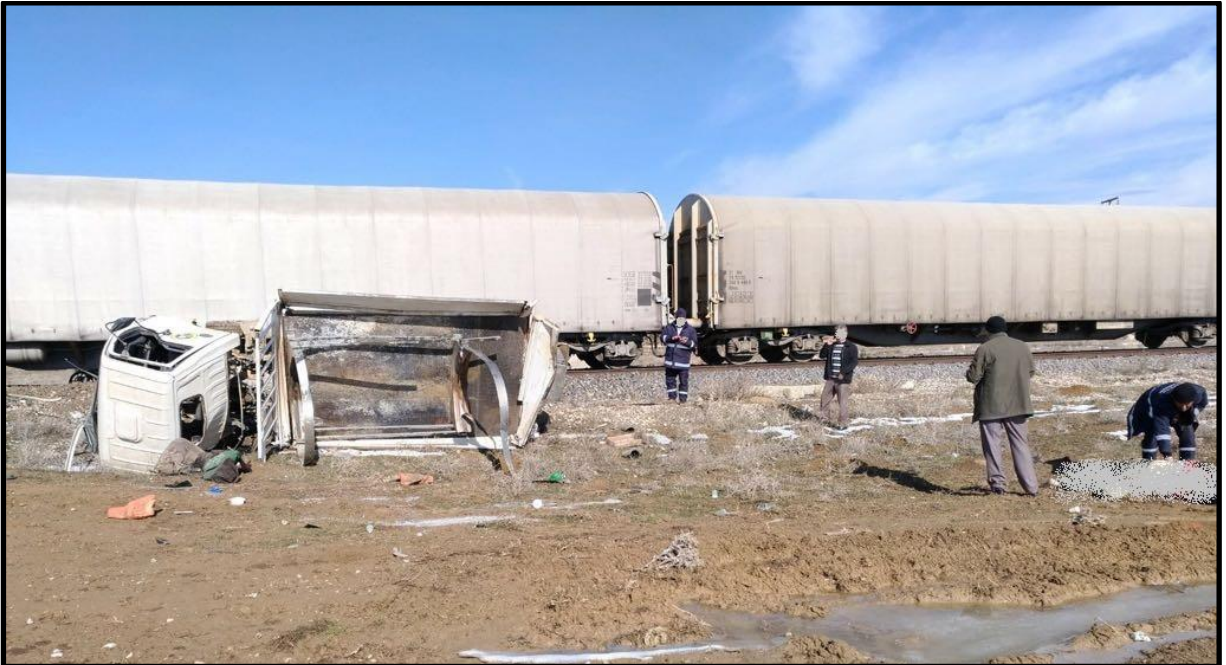
Resim 13 (Kamyonet Enkazı ve Tren Dizisi)

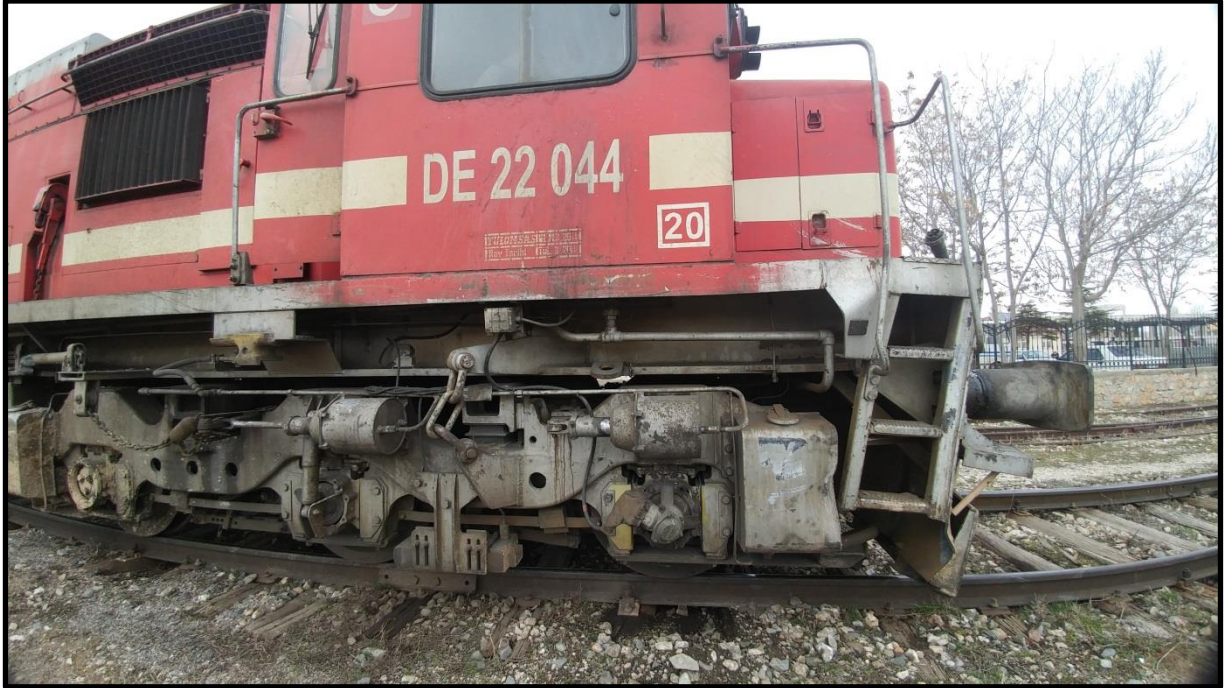
Resim 15 (Lokomotifte Oluşan Basit Hasarlar)
