T.C.
ULAŖTIRMA DENİZCİLİK VE HABERLEŖME BAKANLIĐI
Kaza AraŖtırma ve İnceleme Kurulu

8 AĐUSTOS 2015 TARİHİNDEKİ 53047 NUMARALI TREN İLE 46 HR 227
PLAKALI ARACIN HEMZEMİN GEÇİT KAZASINA İLİŖKİN
KAZA İNCELEME RAPORU

KahramanmaraŖ İli, TŖrkoĐlu İlçesi Km: 38+960'taki Serbest Hemzemin Geçit

25/02/2016

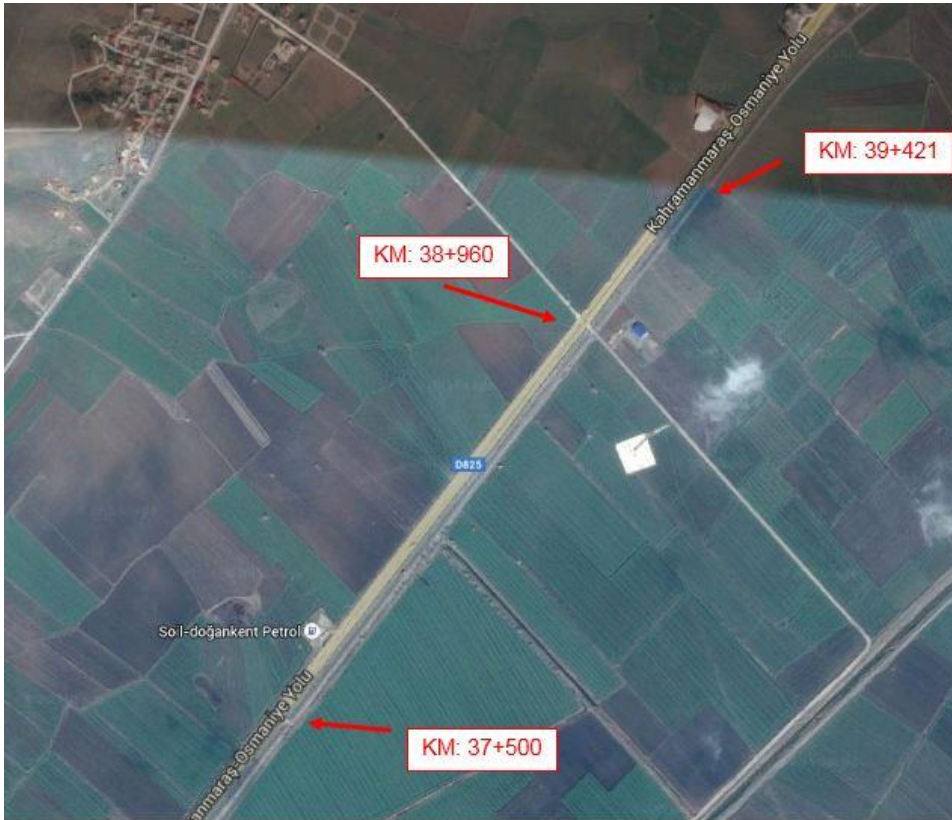
- "Demiryolu hemzemin geçit açılmayacak yerler" kenar başlıklı 8 inci maddenin 1 inci fıkrasının (ç) bendi: "İki demiryolu hemzemin geçidi arasındaki en az mesafe yerleşim yeri dışında 5000 metre, yerleşim yerlerinde 1000 metreden az olamaz. Bu mesafelerde ikinci bir demiryolu hemzemin geçit açılmaz." şeklindedir. Yerleşim yeri dışındaki rapora konu hemzemin geçidin gerisinde 1440 metre (km37+500), ilerisinde 460 metre (km39+421) mesafede hemzemin geçitler bulunmaktadır.

6.5.1. 3/7/2013 Tarihli Demiryolu Hemzemin Geitlerinde Alınacak Tedbirler ve Uygulama Esasları Hakkında Ynetmeliēin “Demiryolu hemzemin geit aılamayacak yerler” kenar bařlıklı 8 inci maddenin 1 inci fıkrasının () bendi gereēi kazanın meydana geldiēi hemzemin geit ve civarında yer alan geitlerin uygun grlenlerin kapatılması saēlanmalıdır.

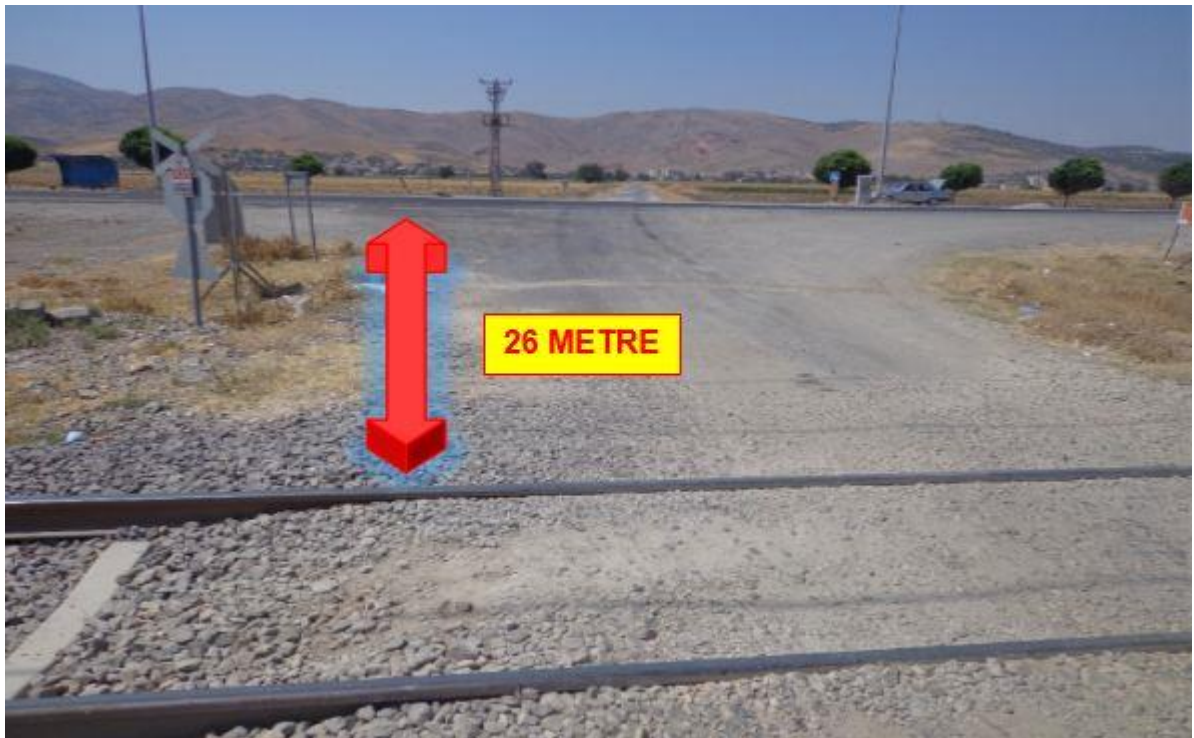
- “Genel fiziki standartlar” kenar başlıklı 10 uncu maddenin 1 inci fıkrasının (a) bendi: “Demiryolu hemzemin geçitlerinin her iki yanına, karayolundan görülecek şekilde ‘Demiryolu Acil Durum İhbar Hattı’ telefonlarının numaraları konulur.” şeklindedir. Bu hükme göre konulması gereken telefon numaralarının olmadığı tespit edilmiştir.

- “Genel fiziki standartlar” kenar başlıklı 10 uncu maddenin 1 inci fıkrasının (b) bendi: “Demiryolu hemzemin geçitlerde ray üst seviyesi ile demiryolu hattının sağ ve solundaki 50’şer metrelik taşıt yolu aynı seviyededir.” şeklindedir. Taşıt yolunun demiryolu hattıyla aynı seviyede olmadığı tespit edilmiştir.

- “Genel fiziki standartlar” kenar başlıklı 10 uncu maddenin 1 inci fıkrasının (c) bendi: “Tüm demiryolu hemzemin geçitlerde karayolu araçlarının demiryolu gabari sahasına tehlikeli şekilde yaklaşmasını önlemek için en yakın raydan itibaren 5 metre mesafede karayoluna “DUR” çizgisi çizilir ve “DUR” levhası konulur.” şeklindedir. “DUR” levhası usulüne uygun konulmakla beraber “DUR” çizgisinin çizilmediği tespit edilmiştir.

- “Genel fiziki standartlar” kenar başlıklı 10 uncu maddenin 1 inci fıkrasının (ç) bendi: “Ana taşıt yoluna bağlı tali yol üzerindeki demiryolu hemzemin geçitlerde, araç sonlarının taşıt yolu veya demiryolu üzerinde tehlike yaratmaması için, geçide bağlı taşıt yolu uzunluğunun güvenlik çizgisinden itibaren mesafesi en az 30 metredir.” şeklindedir. Geçidin solunda kalan ana yol ile geçit arasındaki mesafenin 26 metre olduğu tespit edilmiştir.

6.5.2. Kazanın meydana geldiēi hemzemin geitteki noksanlıkların mevzuata uygun hale getirilmesi iin bakımdan sorumlu Kurum/Kuruluř ile demiryolu altyapı iřletmecisi ve demiryolu tren iřletmecisi TCDD Genel Mdrlē arasında koordinasyon saēlanmalıdır.
