T.C.
ULAŖTIRMA DENİZCİLİK VE HABERLEŖME BAKANLIĐI
Kaza AraŖtırma ve İnceleme Kurulu

14 OCAK 2016 TARİHİNDEKİ 83122 NUMARALI TREN İLE 10 NC 835 PLAKALI
ARACIN HEMZEMİN GEÇİT KAZASINA İLİŖKİN
KAZA İNCELEME RAPORU

Tekirdađ İli Ergene İlçesi VelimeŖe Km 141+866'daki Otomatik Bariyerli Hemzemin
Geçit

03/11/2016

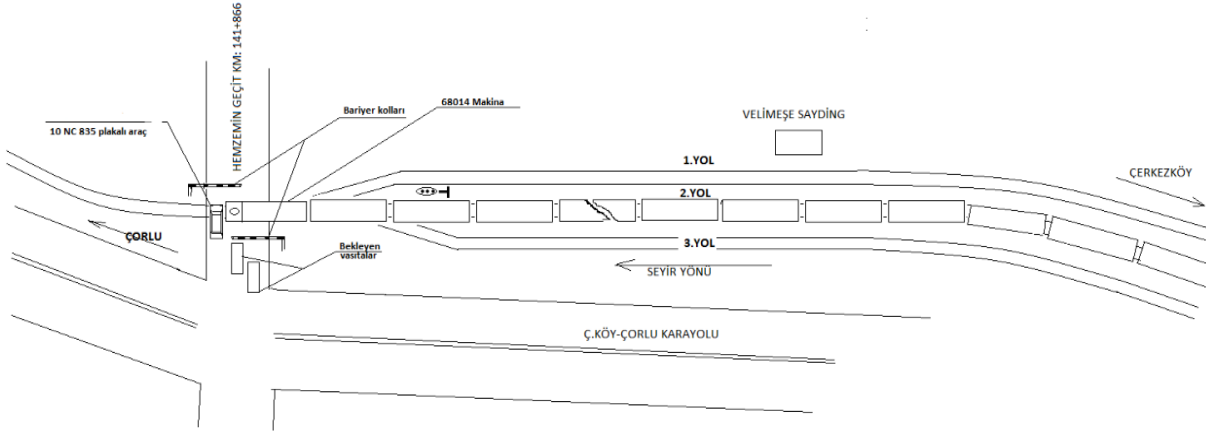
14.01.2016 TARİHİNDE 83122 NOLU YÜK TRENİNİN VELİMEŞE SAYDİNGTE KM:141+866 HEMZEMİN GEÇİTTEN GEÇERKEN PLAKALI ARAÇLA ÇARPIŞMASI OLAYINI GÖSTERİR BASİT KROKİDİR.

NOT: YOLDA HASAR YOKTUR.

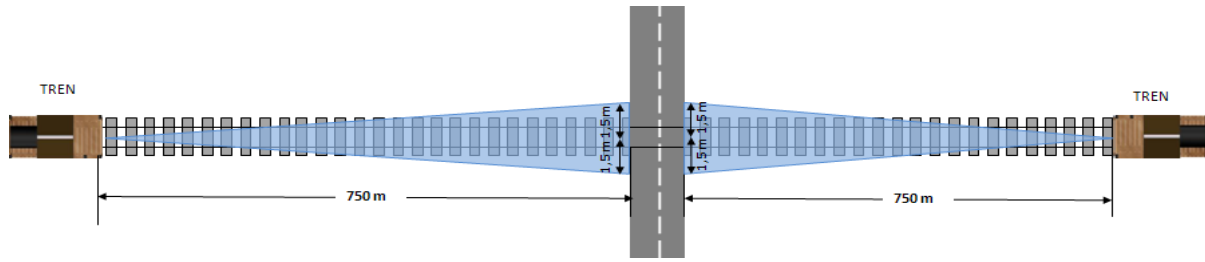
- “Demiryolu hemzemin geçit açılmayacak yerler” kenar başlıklı 8 inci maddenin 1 inci fıkrasının (c) bendi: “*Arazi ve demiryolu şartlarına göre; demiryolu aracından her iki yönde hemzemin geçidin görüş uzaklığının 750 metrenin altında olduğu yerlerde hemzemin geçit açılmaz.*” hükmünü içermektedir. Demiryolu aracının görüş mesafesinin yaklaşık 400 metre olduğu görülmüştür.

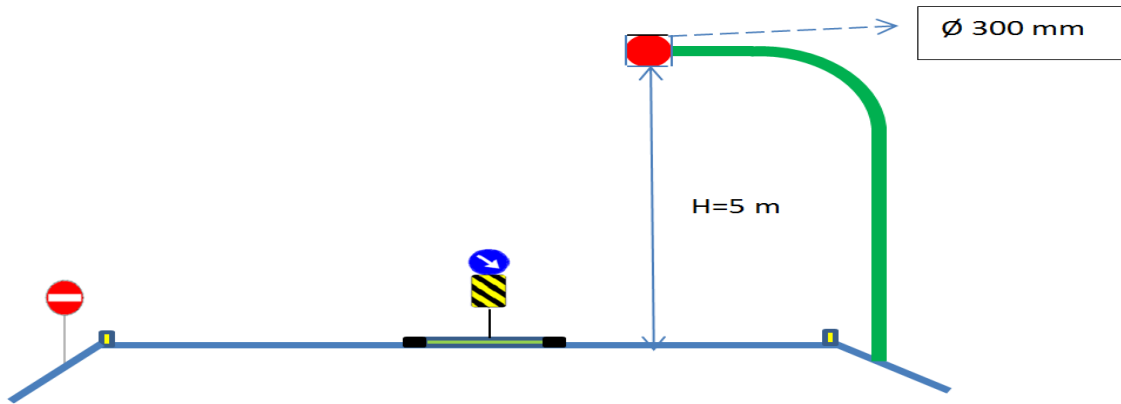
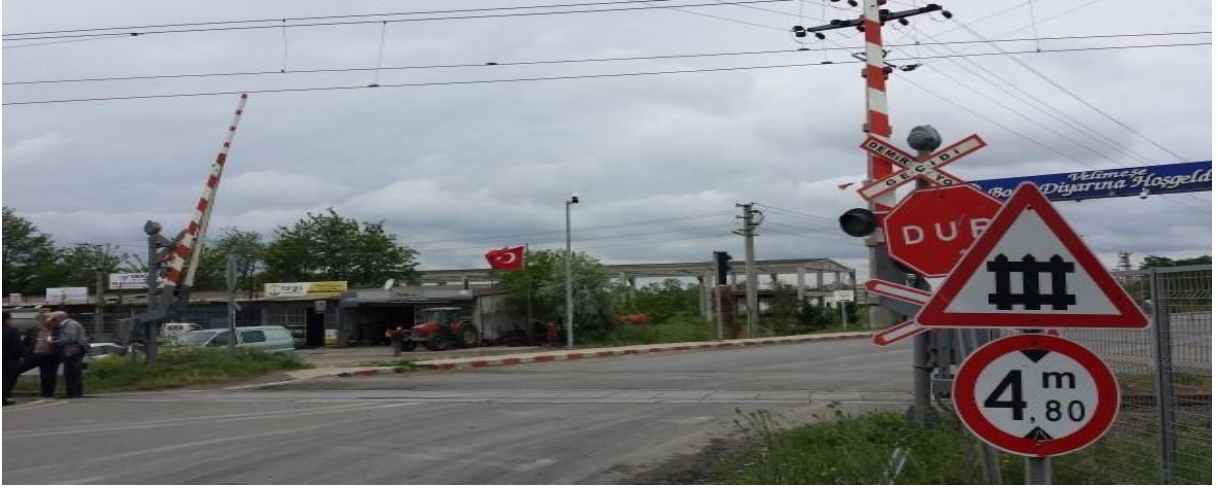
- “Genel fiziki standartlar” kenar başlıklı 10 uncu maddenin 1 inci fıkrasının (e) bendi: “Seyir momentinin 15.000 katsayısını geçtiği demiryolu hemzemin geçitlerde; demiryoluna 5 metre kala taşıt yolu üzerine hemzemin geçit sinyali konur. Tablo 1’de belirtilen hız ve mesafelere göre taşıt yoluna ayrıca kırmızı flaşörlü uyarı sinyali konulur” hükmü yer almaktadır. Hemzemin geçitte kırmızı flaşörlü uyarı sinyalinin bulunmadığı tespit edilmiştir.

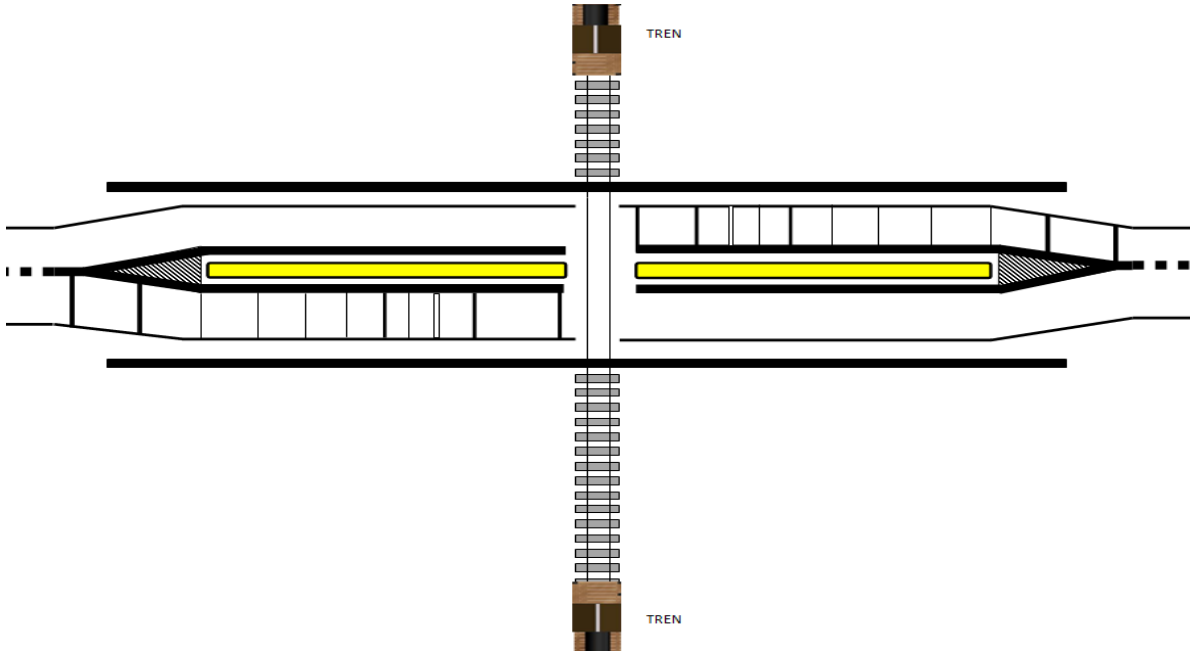
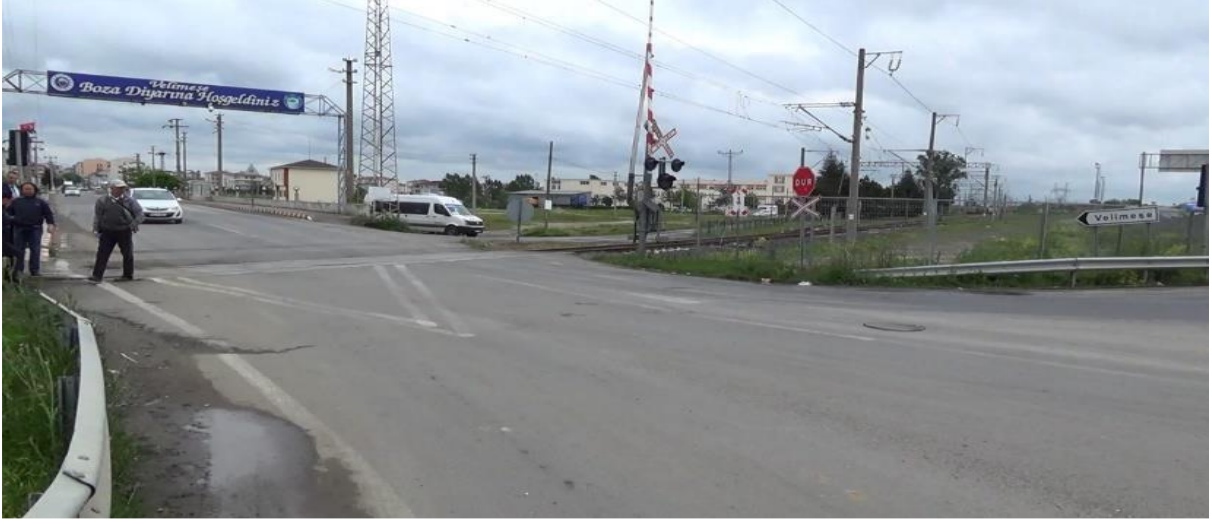
- “Genel fiziki standartlar” kenar başlıklı 10 uncu maddenin 1 inci fıkrasının (k.1.) bendi: *“Seyir momenti katsayısı 15.000’i geçen demiryolu hemzemin geçitlerde bu Yönetmelikteki şematik örneğine göre; yaklaşım yolunda, her iki yönden karayolu ortasında sarı renkli, 25 cm yükseklikte, taş malzemesinden, 150 metre boyunda refüj veya Karayolları Genel Müdürlüğüne kullanılan standartlarda beton oto korkuluk tesis edilir”* denilmektedir. Söz konusu hemzemin geçidin buna uygun tesis edilmediği görülmüştür.

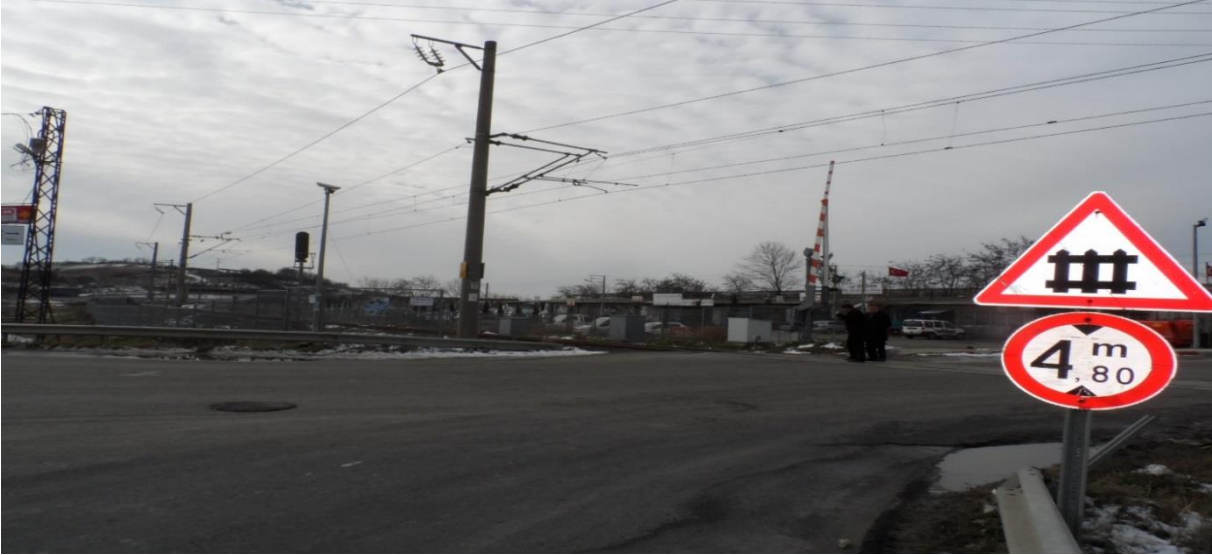
- “Genel fiziki standartlar” kenar başlıklı 10 uncu maddenin 1 inci fıkrasının (k.2.) bendi: *“Demiryolu hemzemin geçitlerde karayolu üzerindeki yaklaşım levhaları kapsamında yer alan lokomotif veya bariyer işaretinin altına dikdörtgen levha içerisine “DİKKAT DEMİRYOLU” ibaresi eklenir.”* hükmü yer almaktadır denilmesine rağmen buna uygun olmadığı tespit edilmiştir.

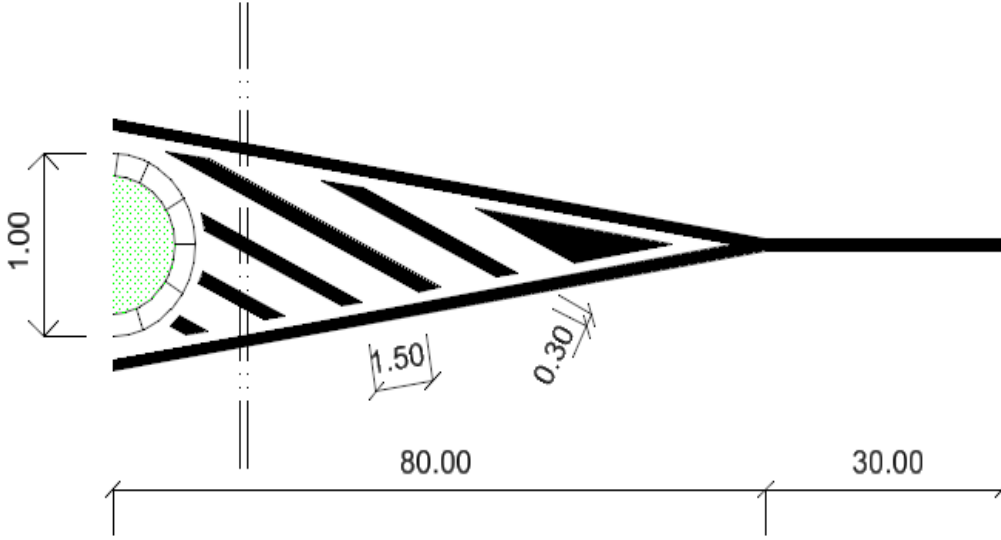
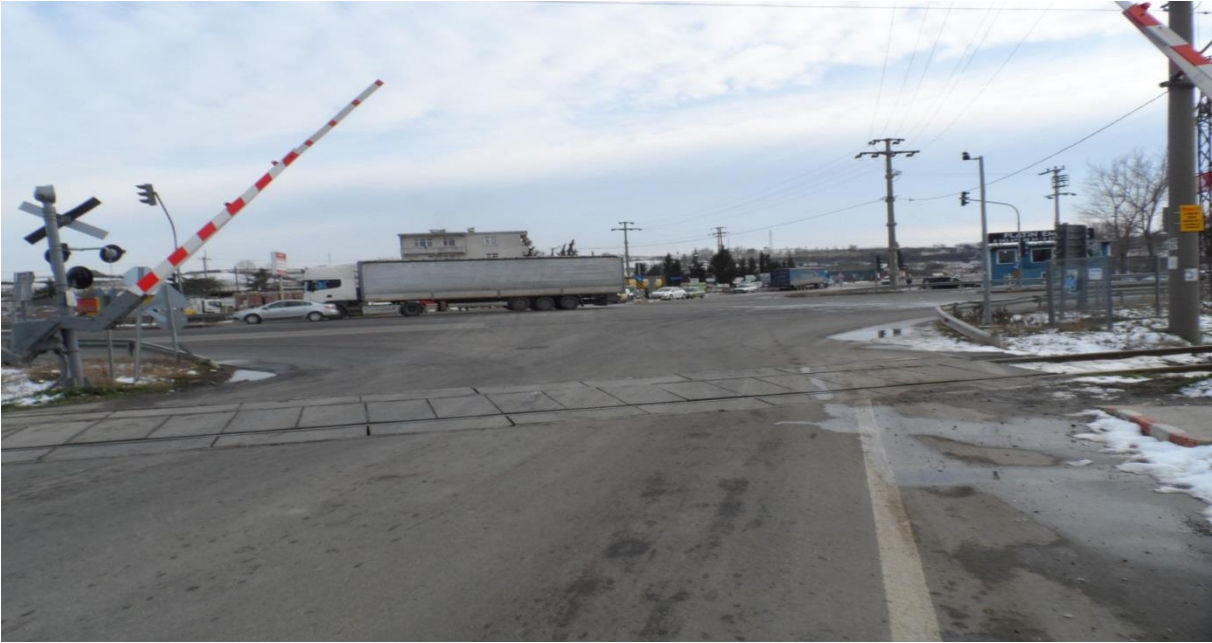
- “Genel fiziki standartlar” kenar başlıklı 10 uncu maddenin 1 inci fıkrasının (k.5.) bendi: *“Demiryolu hemzemin geçit yaklaşımlarında karayolu üzerindeki refüjün fiziki burnundan itibaren geriye doğru yaklaşık 80 metre ofset tarama yapılır.”* hükmünü içermektedir. Söz konusu hemzemin geçitte ofset tarama yapılmadığı tespit edilmiştir.
