ULAŞIM EMNİYETİ İNCELEME MERKEZİ

YENİMAHALLE ŞAHSA ÇARPMA KAZASI
13 HAZİRAN 2023

KAZA İNCELEME RAPORU
20 KASIM 2023
23(R-03/2023)

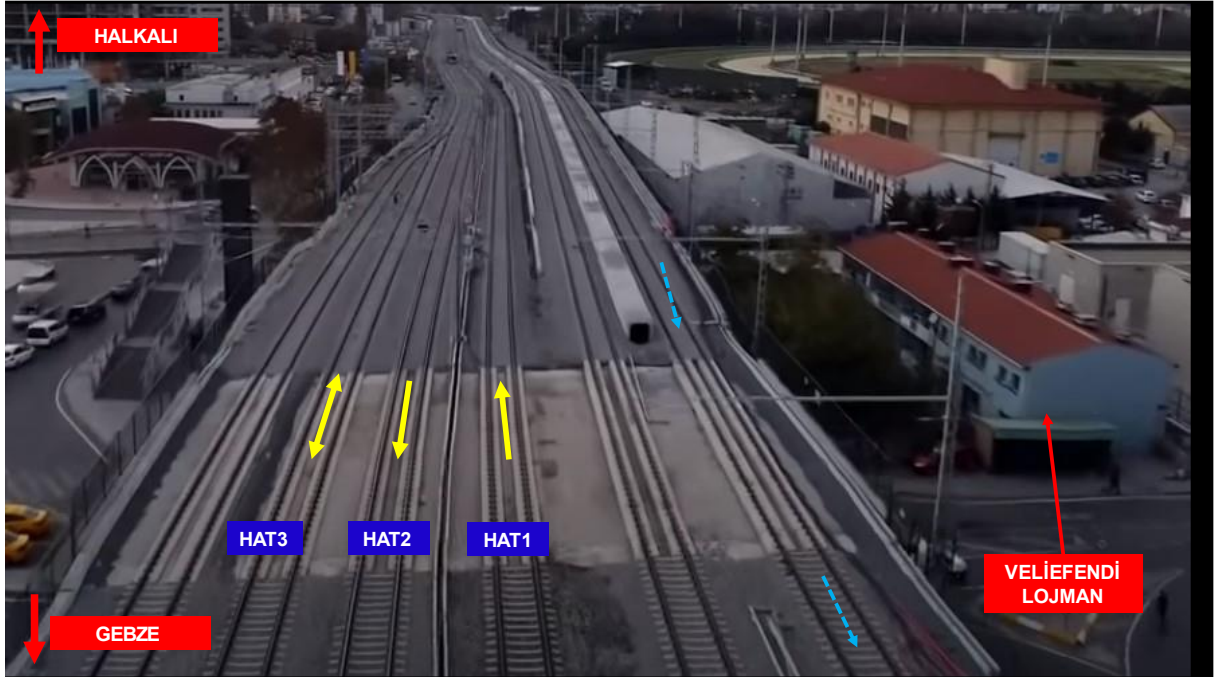
Şekil 3 Saat 10:50 Hatta Çıkış Yeri

Saat 10:50'de Sürveyan, işçi-1 ve işçi-2'den oluşan bakım ekibi Yenimahalle gare yolları 7 nci yoldan gabari içerisine girerek yaya turneye başlamışlardır. Yenimahalle doğu yönüne ilerledikçe yollar makaslarla sonlanmış, önce 6 sonra 5 inci yolun gabarisinde yürümeye devam etmişlerdir.

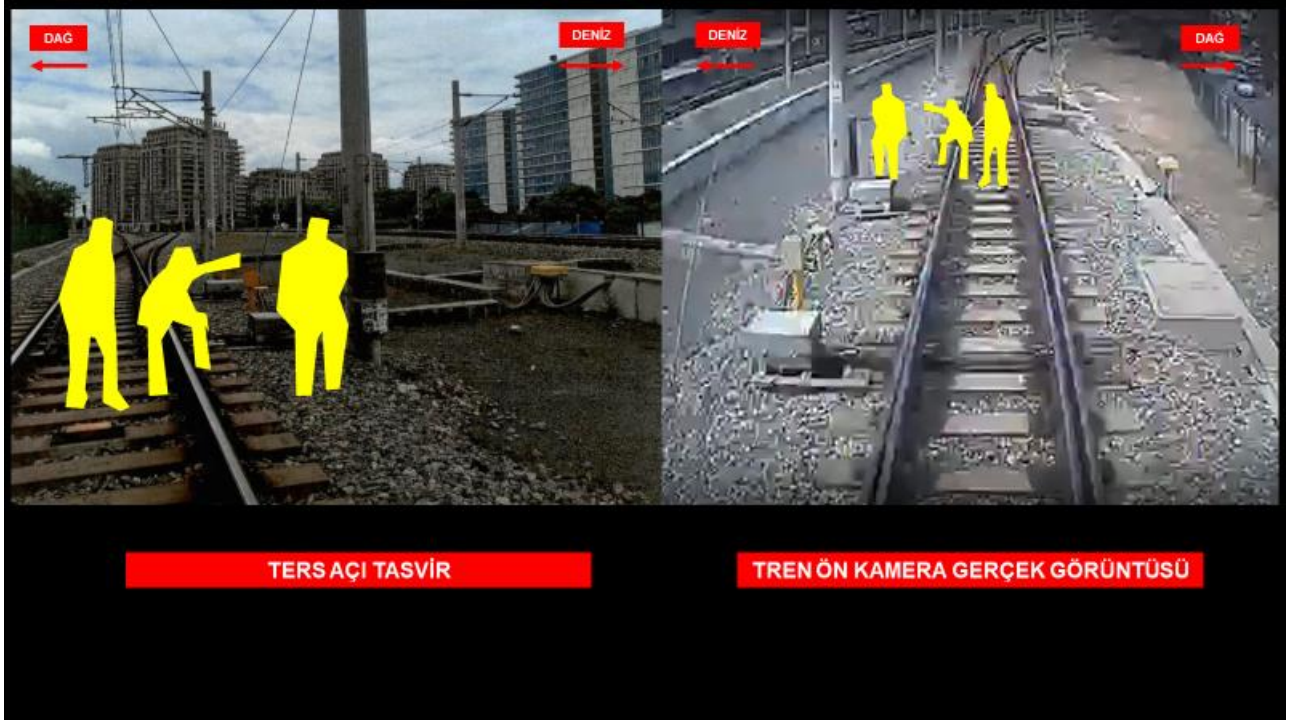
Şekil 8 Saat 11:07 Kaza Anı

Saat 10:07'de meydana gelen kaza anında Sürveyan kendini son anda sol tarafa doğru atmış, işçi-1'e tren çarpmıştır. İşçi-1 sağ tarafa doğru savrulurken başının sinyalizasyon kutusuna çarpması sonucunda hayatını kaybetmiştir.

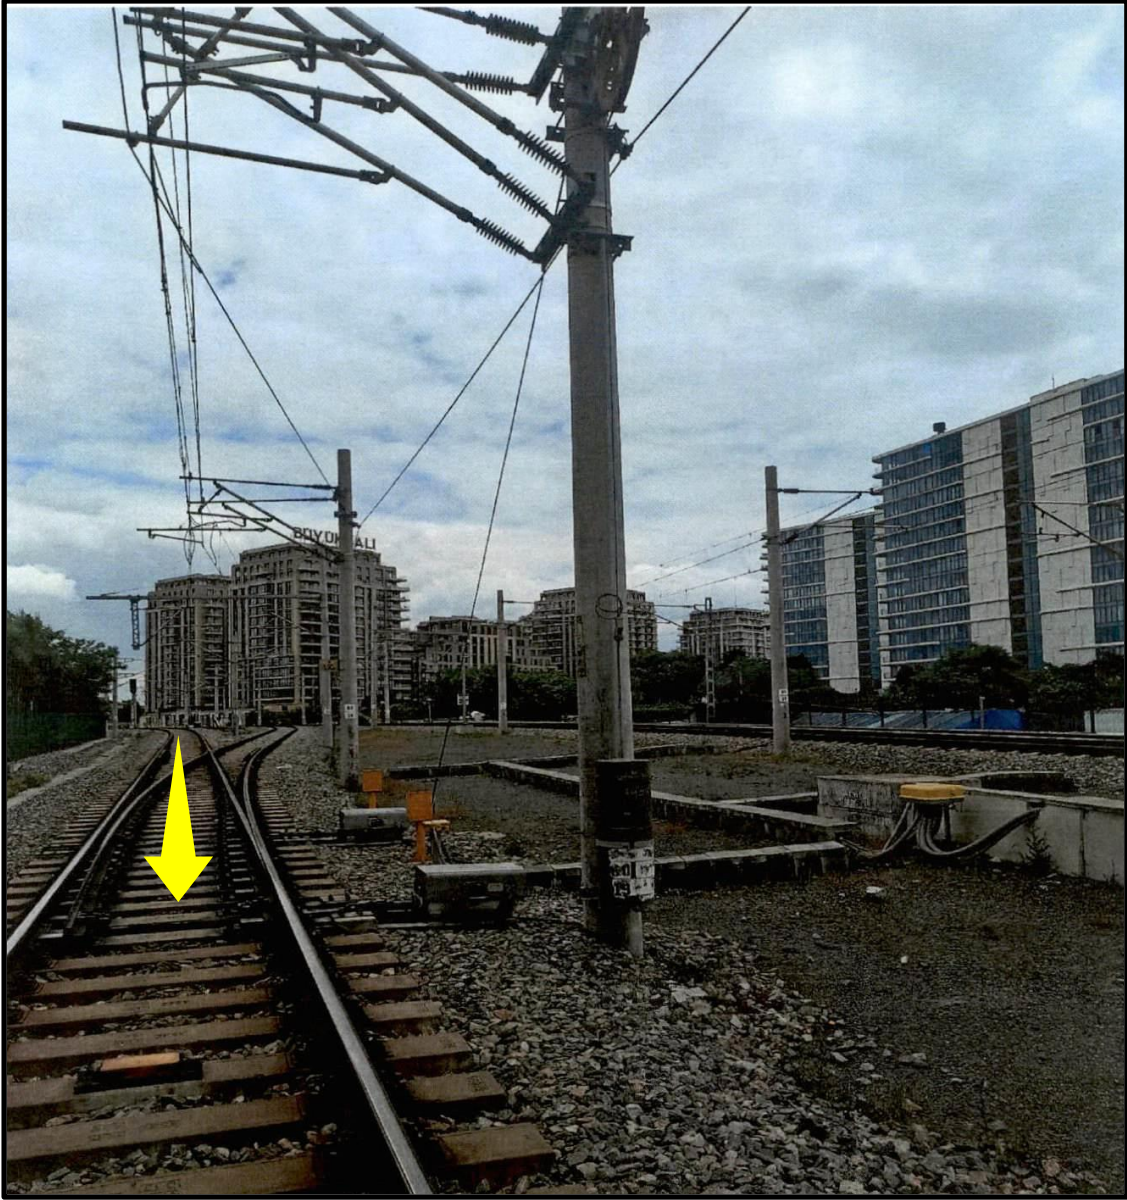
Şekil 9 Ağırlık Kontrolü Yapılan 60-19 Numaralı Katener Direği

Saat 11:06'da hat-1 km:60+165'de bulunan 60-19 numaralı katener direğinin hizasına varmışlardır. Aynı anda Pendik-Ataköy arasında işletilen 2007/10533 numaralı Marmaray banliyö treni Zeytinburnu İstasyonundan hareket etmiştir. Bakım ekibi ağırlık kontrolünü yaparken tren hareket yönüne doğru işçi-1 her iki ray içinde traverslere basmış, sürveyan soldaki ray üzerinde bir ayağı traversin iç kısmında, işçi-2 gabari dışında direğin önündeyken tren kaza yerine ulaşmıştır.

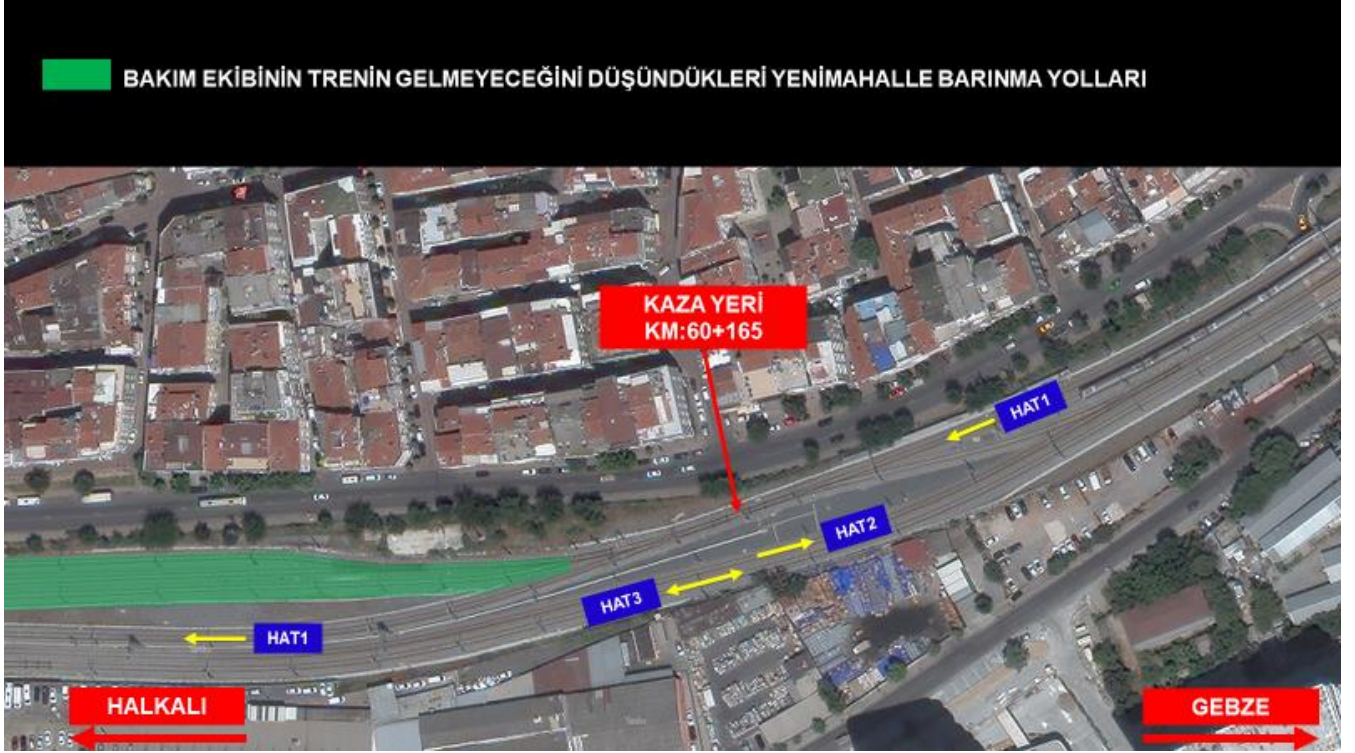
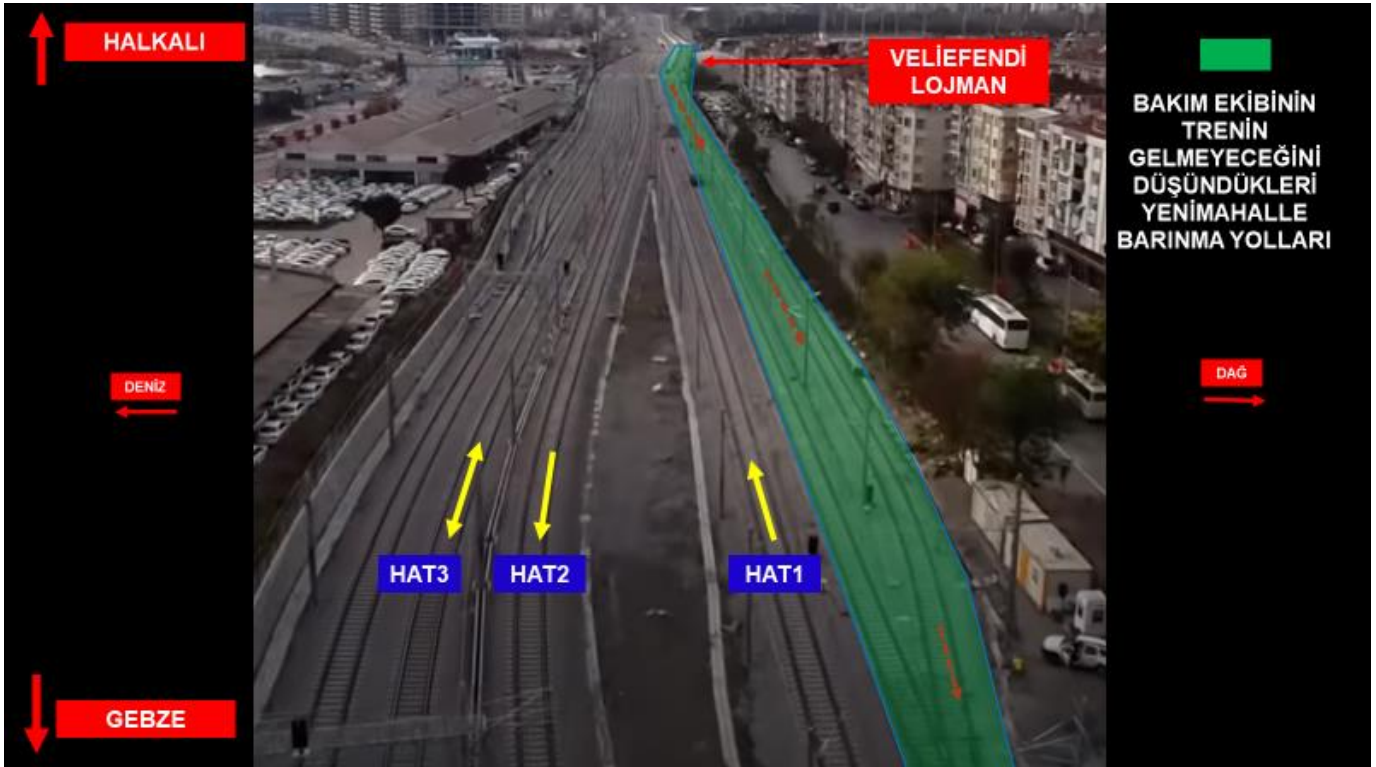
Şekil 15 Emniyetli Addedilen Yenimahalle Barınma Yolları

Yenimahalle trafo/lojman bölgesinden gündüz herhangi bir trenin girmeyeceğini varsaydıkları Yenimahalle gare sahasındaki yollarda traversler üzerinden yürümüşlerdir. Aşağıda yeşil olarak gösterilen alandan yürüyerek kaza yerine doğru ilerlemişlerdir.

Bakım ekibinin söz konusu Yenimahalle gare yollarında hat üzerinde yürüyebileceklerine dair herhangi bir izinleri bulunmamaktadır. Demiryolu trafiğine kapalı olmadığı için günün herhangi bir saatinde, herhangi bir yönden, herhangi bir tren bu yollarda anavan veya anarya olarak seyredebilirdi. Ayrıca hat-1 trafiği Gebze-Halkalı yönlü olarak işletilse de ihtiyaç halinde ters yönlü olarak da trenler gönderilebilirdi. Bu seyrüsefer öncesi trafik ve tren personelinin bakım ekibine herhangi bir bildirim yükümlülüğü bulunmamaktadır. Bakım ekibi varsayımla kanaat oluşturarak hat üzerinde yürümüşlerdir. Bu emniyetsiz davranışların başlangıçta herhangi bir zararı olmasa da makaslar bölgesine ulaştınca kazanın doğrudan sebebi olmuştur. Bakım ekibinin bu davranışları kazanın nedensel faktörü olarak nitelendirilebilir.

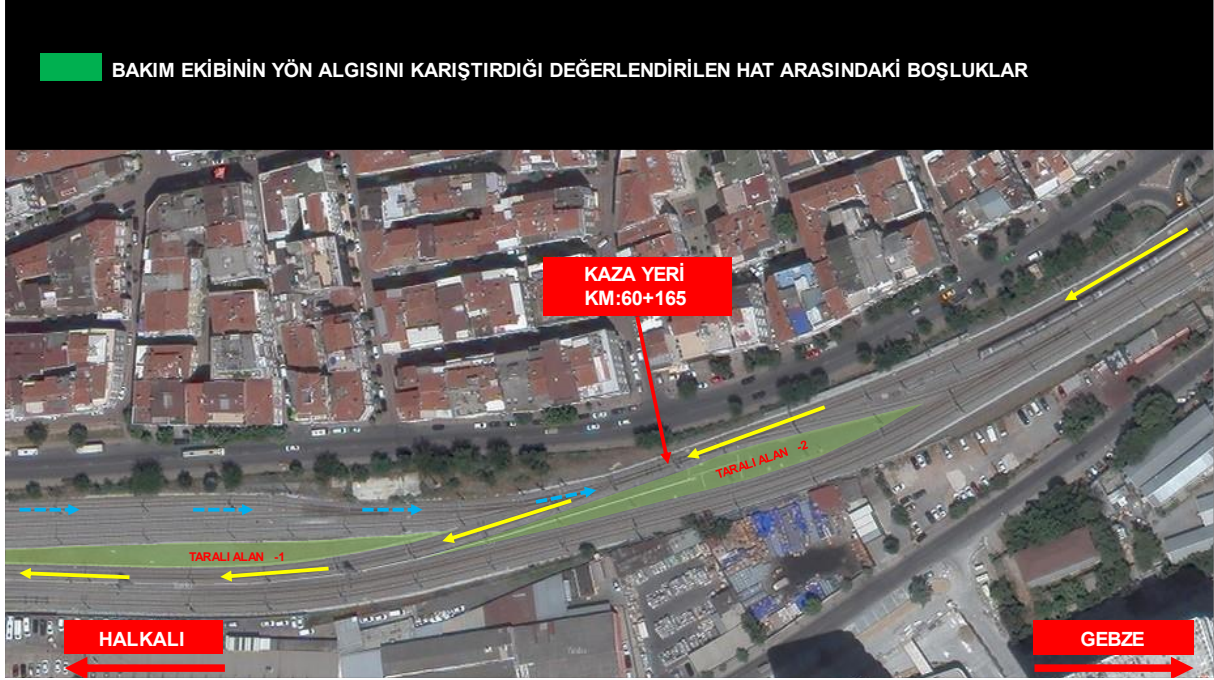
Şekil 17 Hatlar Arasındaki Boşluklar

Halkalı yönüne banliyö trenlerinin işletildiği hat-1; taralı alan-1 olarak adlandırdığımız alanın güneyinden, taralı alan-2 olarak adlandırdığımız alanın ise kuzeyinden geçmektedir. Bakım

personeli taralı alan-1 hizasında hat-1'den geçen bir önceki treni görmüşler ve yürüyüşlerine devam etmişlerdir. Taralı alan-2 alanının hizasında da hat-1'in güneyden geçtiğini varsaymışlardır. Hat-1'deki bu konum değişikliğinin bakım ekibinin konum algısını kaybetmesinde etkisi olduğu değerlendirilebilir. Kazanın hemen sonrasında işçi-2'nin telsiz konuşmasında trafik kontrolörüne “*Bu tren girerken niye haber vermiyorsunuz... Biz barınmadayız barınmada...*” şeklinde konuşmasının da konum bilgilerini kaybettiğinin bir diğer göstergesidir.

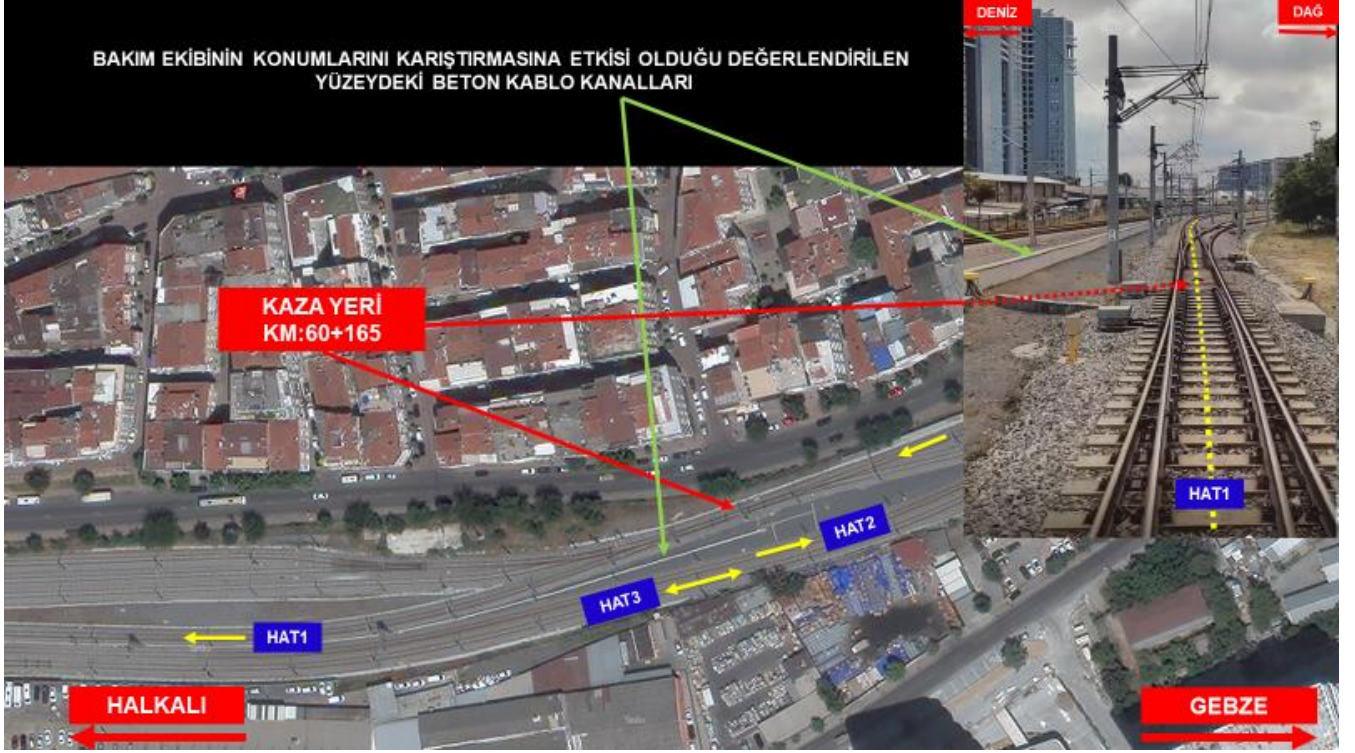
Şekil 18 Kaza Yeri Beton Kablo Kanalları

Ayrıca Yenimahalle doğu- Zeytinburnu batı makasları hizasında hat-1 ile hat-2 arasındaki boş alan ile arasındaki yüzeyden geçen kablo kanalı emniyetli bölgede olduklarını sanmada etkili olduğu düşünülmektedir.

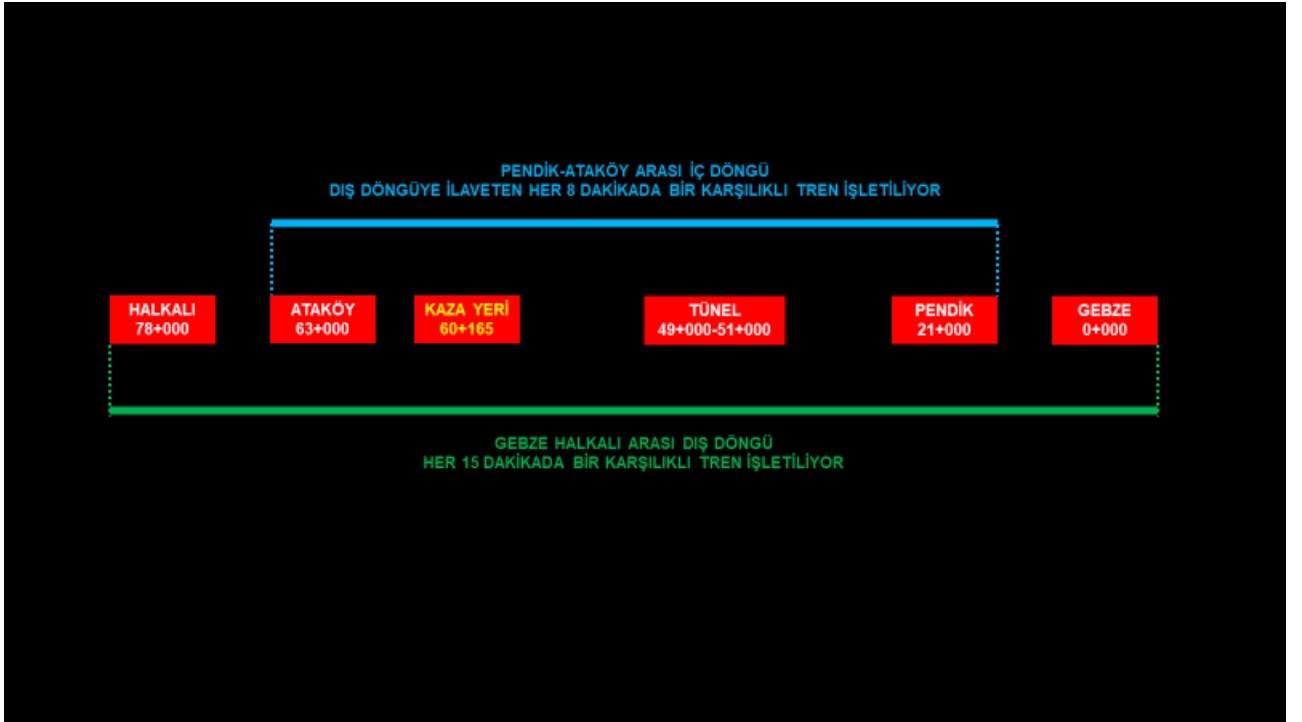
Şekil 19 Marmaray Hattı Tren Trafiği

Gebze-Halkalı arasında işletilen Marmaray banliyö trenleri, Gebze-Halkalı arasında dış döngü olarak adlandırılan kesimde her 15 dakikada bir, iç döngü olarak adlandırılan Pendik-Ataköy arasında ise dış döngü trenlerine ilaveten 8 dakikada bir işletilmektedir.

Kaza yeri de iç döngü denilen ve karşılıklı olmak üzere 3,5 dakikada bir trene rastlanan bir konumdadır.
