ÇOK CİDDİ DENİZ KAZASI İNCELEME RAPORU

GEMİNİN ADI	: AKERKO
BAYRAĞI	: TÜRK
ÇAĞRI İŞARETİ	: TCSJ6
IMO NO	: 8660363
OLAY YERİ	: Ayancık / SİNOP
OLAY TARİHİ	: 15.09.2020
ÖLÜ/YARALI DURUMU	: 1 / -
HASAR DURUMU	: Yok
ÇEVRE KİRLİLİĞİ	: Yok

Heyet Karar No: 25 / DNZ-7 / 2021

Tarih: 20 /09 / 2021

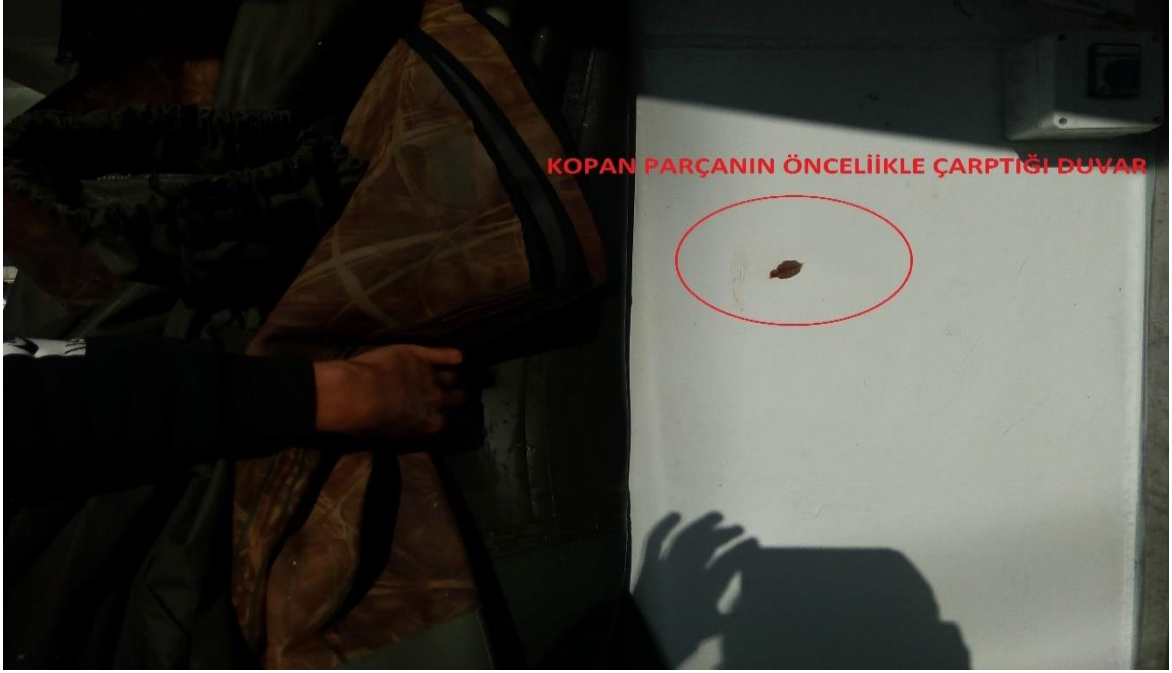
Resim6: Kopan parçanın sektiğı alan

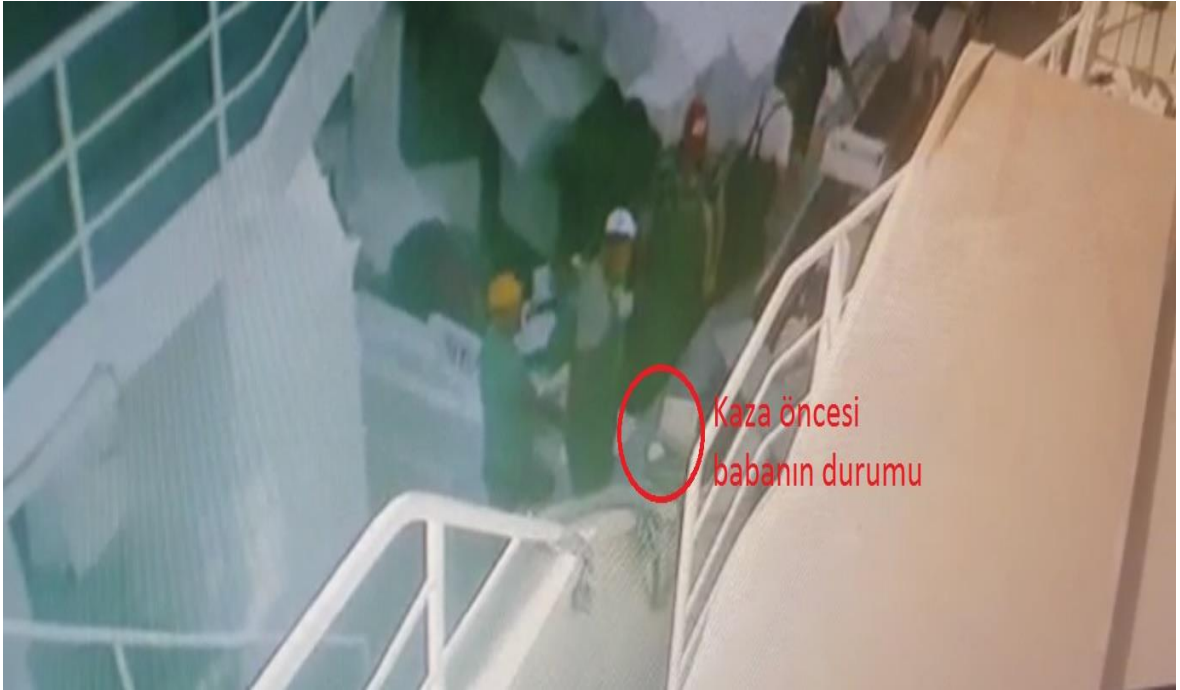
Resim7: Kaza öncesi kopan parça yeri

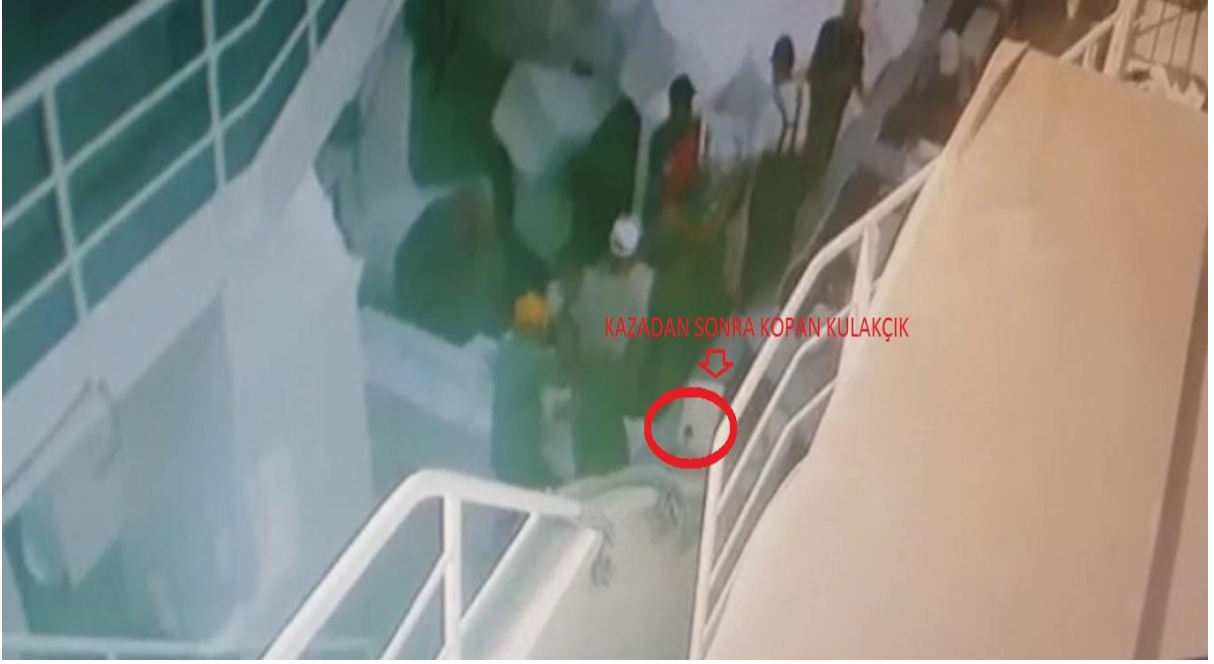
Resim 8: Kaza sonrası kopan parça yeri

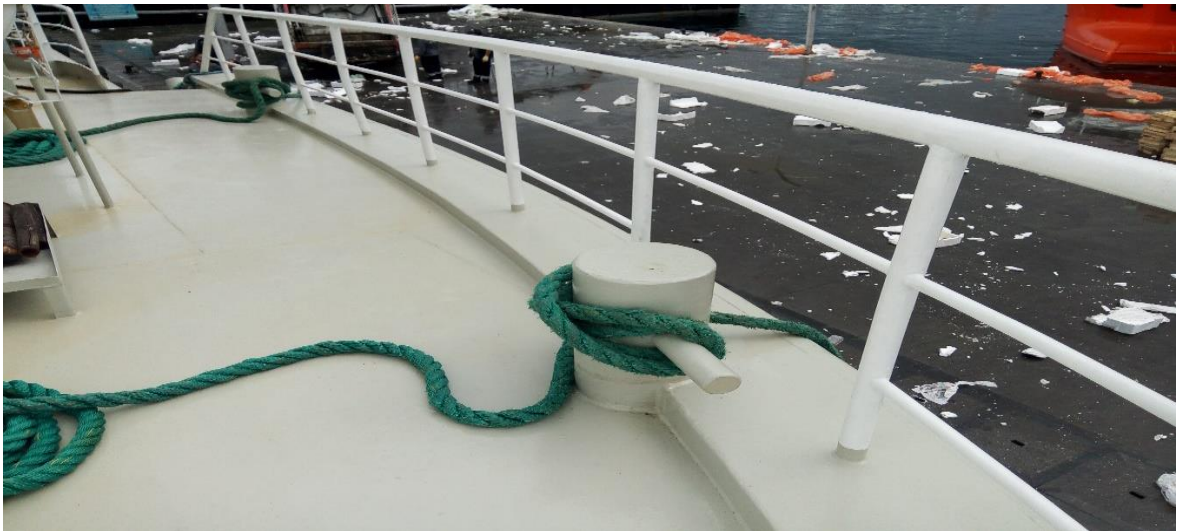
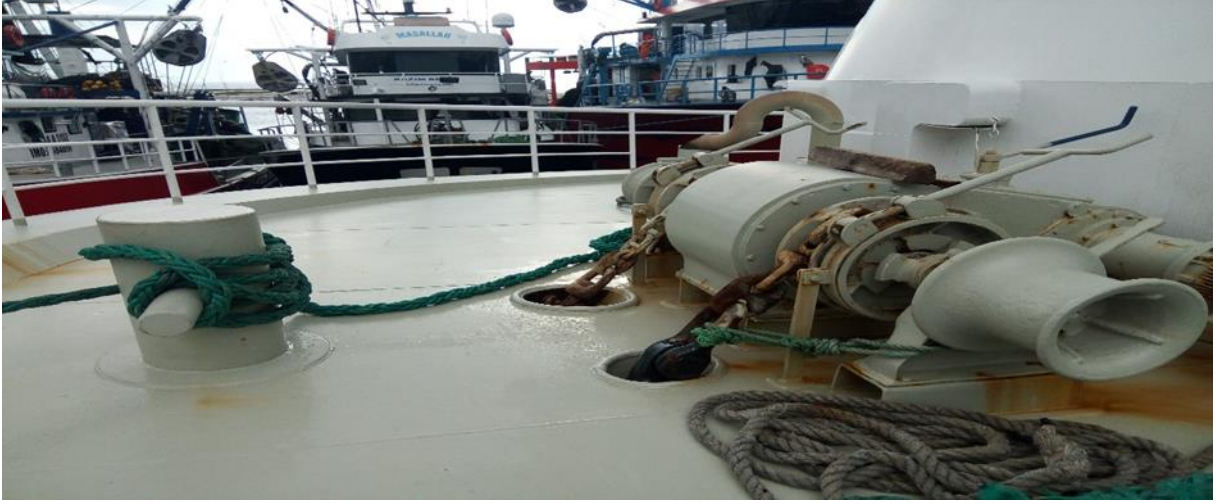
Kaza sonrası AKERKO gemisindeki incelemede palamar halatlarının Resim 9 ve Resim 10 'da görüldüğü gibi volta edildiği tespit edilmiştir. Kaza anında da halatın Resim 9 ve 10'da olduğu gibi bağlandığı video görüntülerinden anlaşılmıştır. (Resim 11).

Denizcilik uygulamalarında, kulakçıklar sadece palamar halatının babanın bedeninden sıyrılmasını önlemek için kullanılmaktadır. Gemiler de palamar halatlarının gemilerin babasına volta edilirken (Resim 12) babanın bedenine volta edilmesi gerekmektedir.

Palamar halatının babaya uygun volta edilmemesinin kulakçığın kopmasına ve AKERKO gemisine doğru fırlamasının muhtemel sebeplerinden biri olduğu değerlendirilmektedir.

Resim 9: AKERKO Gemisinde uygulanan halat bağlama şekli.

Resim 10: AKERKO Gemisinde uygulanan halat bağlama şekli

29/07-21 Benzer kazaları en aza indirmek veya önlemek amacıyla kazanın ve palamar halatlarının babaya volta işleminde baba gövdesinin yük taşıyıcısı, kulakçığın ise halatın sıyrılmaması işlevine uygun olarak volta işleminin yapılmasına dair Balıkçılık Sektörü üyelerinize bildirimde bulunulması.

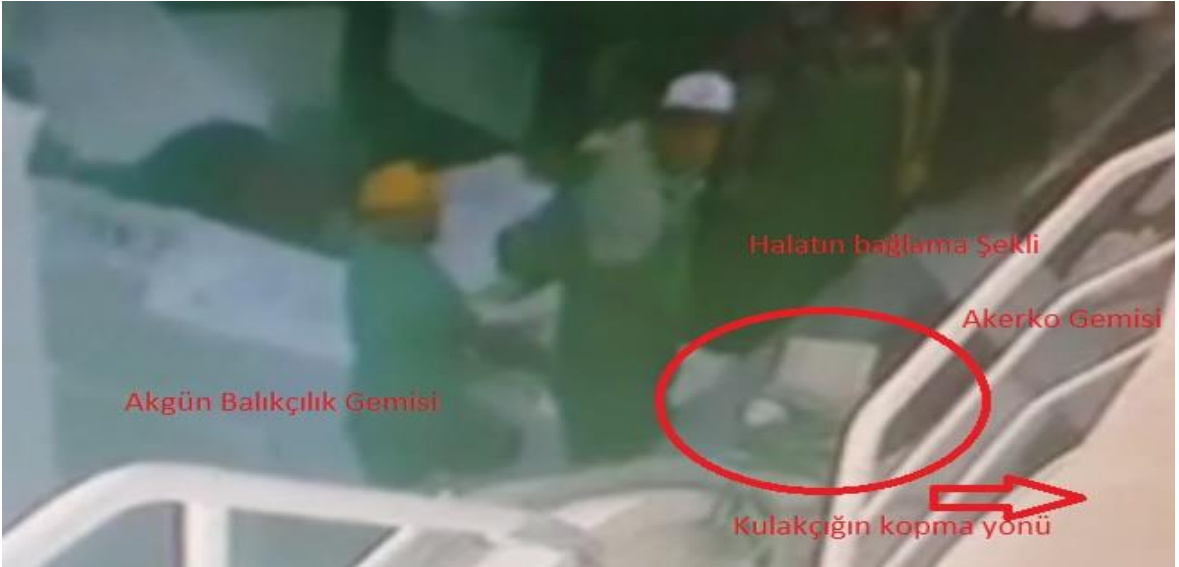
- AKGÜN gemisinden verilen halatın AKERKO gemisine volta edildiği,
- Babaya ait kopan kulakçığın AKERKO gemisinin iç tarafında ambar giriş perdesine doğru fırladığı,
- Palamar halatının volta edilirken babanın bedeni yerine kulakçığa volta edildiği,
- Bağlama yükünün babanın kulakçığına bindiği,

Resim 11: Kaza Anında Halatın Volta edildiği Baba

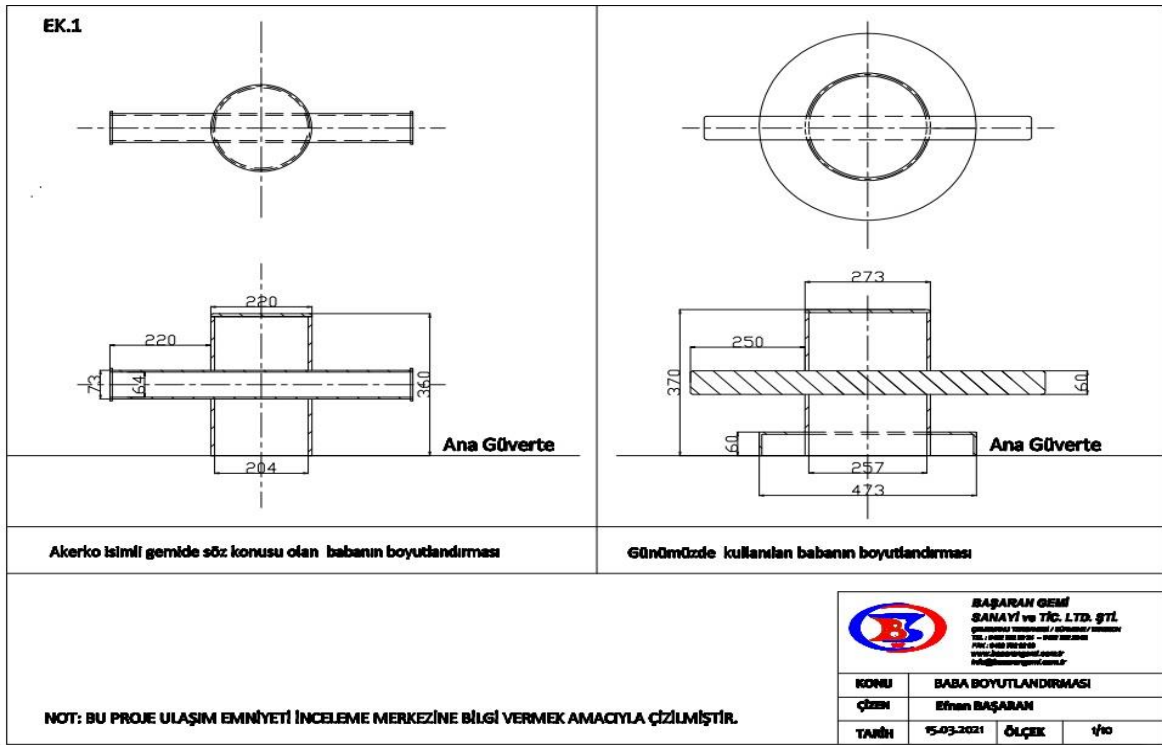
Resim 13: Kopan baba ve yeni yapılan babaların çizimleri

AKERKO gemisinde yer alan baba ve kopan kulakçık incelendiğinde kopan parçanın saç kalınlığının yaklaşık 4,5 mm et kalınlığında boru tipi (L=660 mm) malzemenen yapıldığı anlaşılmıştır. Yapımcı tersane tarafından yeni yapılan gemilerde ise 60 mm et kalınlığında içi dolu bar (L=773 mm) malzemenen imal edildiği ifade edilmiştir. (Resim 13) Şekilde görüldüğü üzere söz konusu tersanede yapılan yeni inşa gemilerde bağlama donanımları eskisine oranla yaklaşık 13 kat daha kalın ve içi dolu malzemenen inşa edilmektedir.

4. Kopan parçanın saç kalınlığının yaklaşık 4,5 mm et kalınlığında boru tipi malzemeden yapıldığı, aynı tersanede inşa edilen yeni gemilerde, bu malzeme kalınlığının 60 mm et kalınlığında yekpare bar malzemeden imal edildiği anlaşılmıştır.

26/07-21 Klas kontrolünde inşa edilmeyen veyahut sadece kabuk kısmı klas gözetiminde inşa edilen balık avlama ve balıkçı yardımcı gemilerinde bağlama ekipmanlarının yapımında malzeme özellikleri ve mukavemet değerlerinin belirlenmesine yönelik düzenleme yapılması.

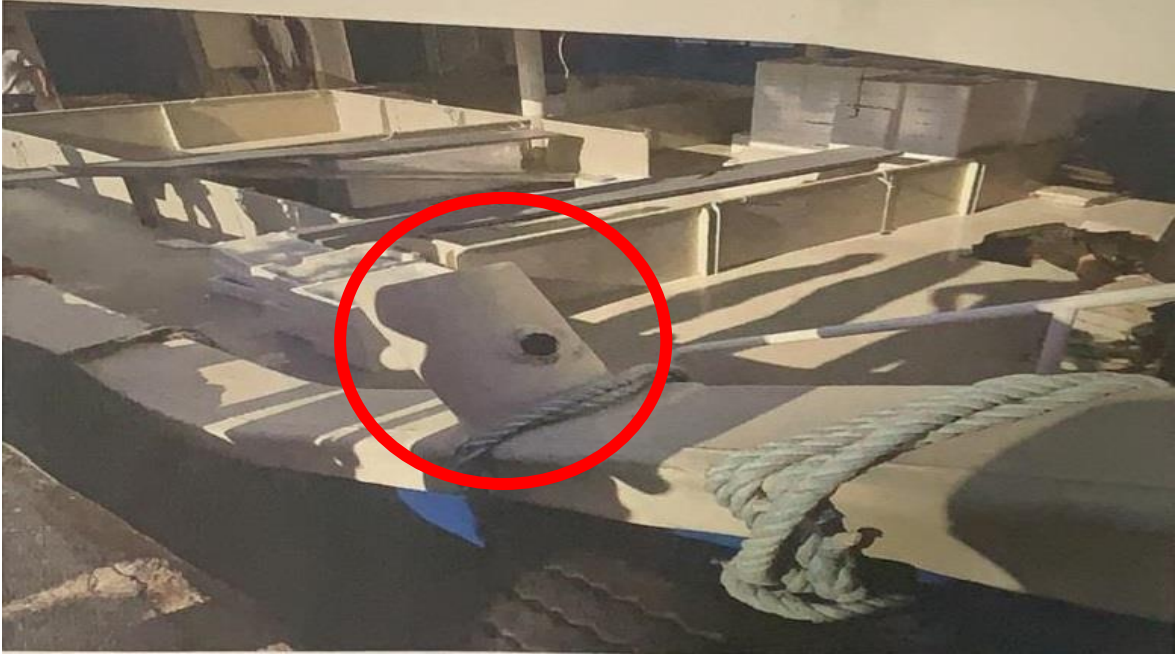
Resim14: Kulakçıın Koptuğu Baba

1. AKGÜN Gemisi tarafından verilen palamar halatının AKERKO gemisindeki babaya volta edildiği halatın babadan sıyrılmama işlevini gören baba kulakçığına yük binmesi nedeniyle kopmuştur.

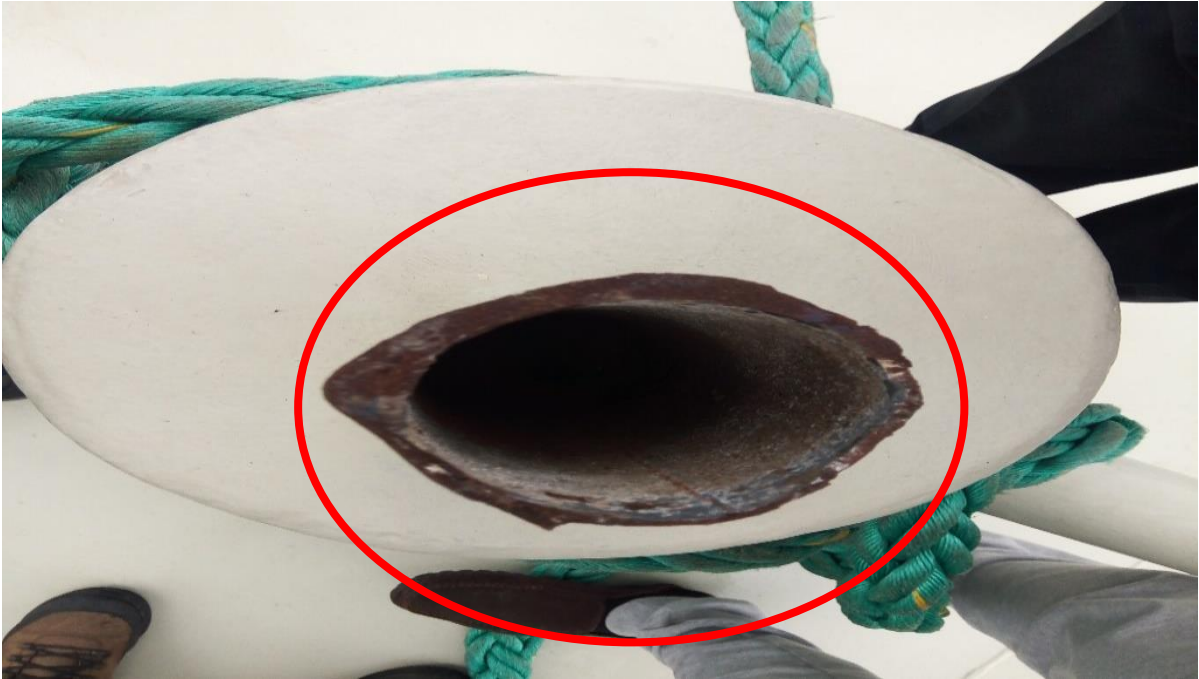
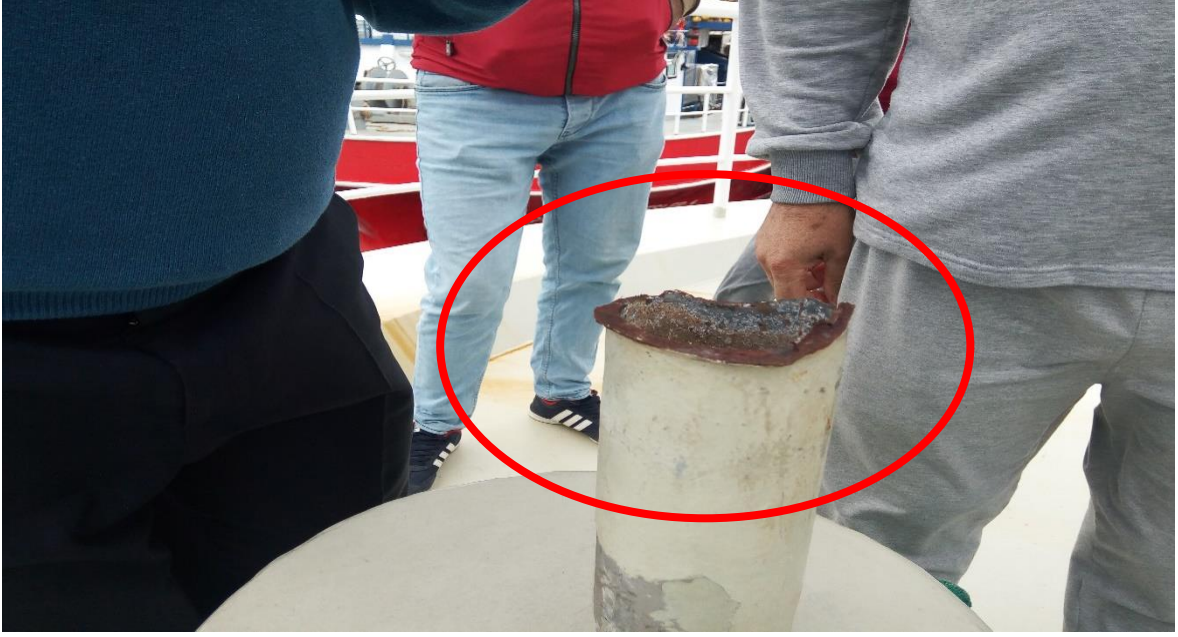
Ayrıca denizde metallerdeki korozyonlar düşünüldüğünde zaman içerisinde yıpranmanın olacağı kaçınılmazdır. (Resim 15-16) Dolayısıyla emniyetli bir bağlamanın yapılabilmesi için bağlama donanımlarının zaman içerisindeki yıpranmalarda dikkat alınarak belirli aralıklar da denetlenmesi gerektiği değerlendirilmektedir.

Resim15: Kopan babadaki kulakçıın saç kalınlığı

Resim16: Kopan babadaki kulakçığındaki zamanla meydana gelen korozyon.

Bağlama ekipmanları ve babaların emniyetli operasyonları için belirli periyotlarda, korozyon kayıplarının ölçüm yapılarak, malzemenin kabul kriterlerine yönelik kuralların belirlenmesine ihtiyaç vardır.

27/07-21 Klas kontrolünde inşa edilmeyen veyahut sadece kabuk kısmı klas gözetiminde inşa edilen balık avlama ve balıkçı yardımcı gemilerinde bağlama ekipmanlarının yapımında malzeme özellikleri ve mukavemet değerlerine ait belirlenecek sınırlar doğrultusunda sörvey rapor formatlarının güncellenmesi ve denetlemelerin yapılması.

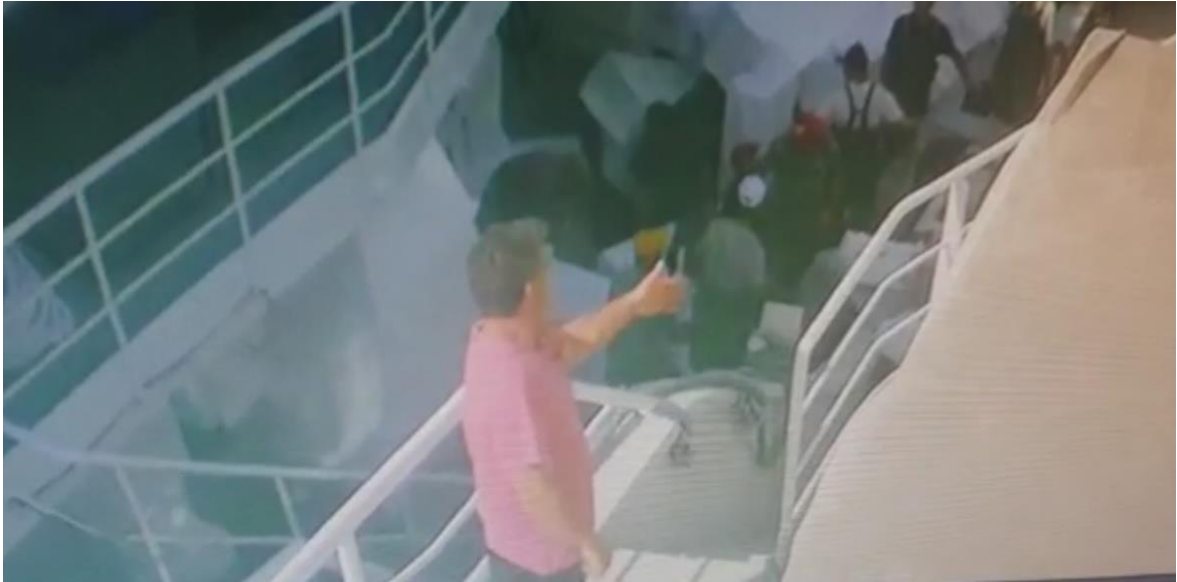
Resim17: Akgün-A isimli balıkçılık gemisinde kaza esnasında balık transferi yapan işçiler.

Bununla beraber kazaya ait video görüntüleri de incelendiğinde balık nakli esnasında çalışanların risk kontrol önlemlerinin en son halkası olan kişisel koruyucu donanım kullanmadıkları görülmektedir.

31/07-21 İş sağlığı ve güvenliği mevzuatı kapsamında operasyon mahallinde emniyetli çalışma koşullarının ve ekipmanlarının (kişisel koruyucu donanımları vb.) sağlanması,

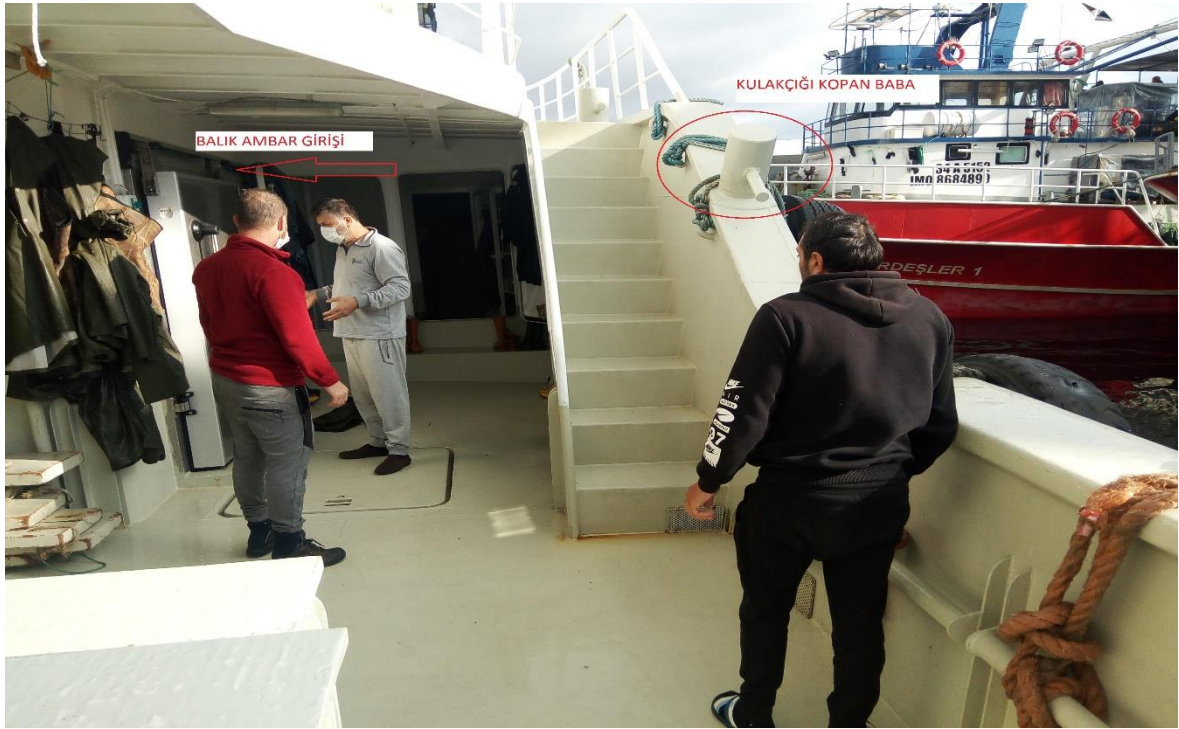
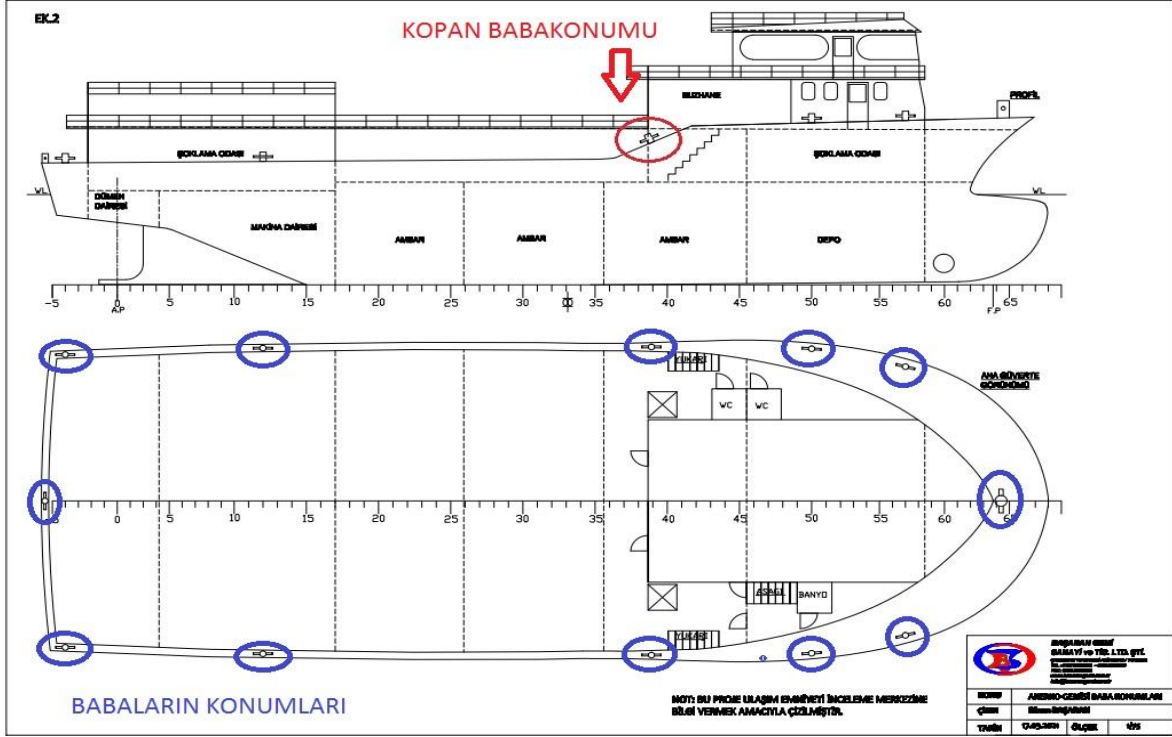
Resim 18 de görüldüğü üzere geminin balık ambarına girişi güvertenin alt tarafında yer almaktadır. Balık transferi sancak tarafta yer alan balık ambarına giriş tarafından yapılmakta

olup kopan baba işçilerin çalışma alanının tam ortasıdır. Bu durum Resim 19 da yer alan vaziyet planında açık bir şekilde görülmektedir.

Netice itibariyle balıkçı gemilerinde yoğun iş gücünün olduğu mahalde babaların bulunması ve bu babalara bağlama yapılması emniyet açısından risk oluşturmaktadır. Balıkçı ve Yardımcı Gemiler de yoğun iş gücünün bulunduğu da dikkate alındığında gemilerin dizayn aşamasında bağlama yerlerinin konumlarının çalışma alanlarından uzak yerlerde bulunmasına ve ambar girişlerine konumlandırılmamasına dikkat edilmelidir.

Resim18: Balık ambar girişi ve kulakçı kopan babanın konumu

Resim19: AKERKO Gemisinde yer alan babaların konumları. (Kopan babanın konumu)

28/07-21 Balık avlama gemileri ve balıkçı yardımcı gemilerinde kullanılan babaların konumları dizayn edilirken balık transferi yolu ve balık ambarı girişi gibi yoğun çalışma alanında konumlandırılmaması için düzenleme ve/veya üyelerine bildirimde bulunulması.
