UEİM / Ulaşım Emniyeti
İnceleme Merkezi

ÇOK CİDDİ DENİZ KAZASI NİHAİ İNCELEME RAPORU

DENİZ ARACININ ADI / IMO NO : ALİ OSMAN E / 8218378
DENİZ ARACININ BAYRAĞI : TÜRK
KAZA YERİ : DERİNCE LİMANI/ KOCAELİ
KAZA TARİHİ / SAATİ : 10.01.2018 / 15:30 UTC
ÖLÜ / YARALI DURUMU : 1/-
HASAR DURUMU / ÇEVRE KİRLİLİĞİ : -/-

Heyet Karar No: 23(DNZ- 03)/2020

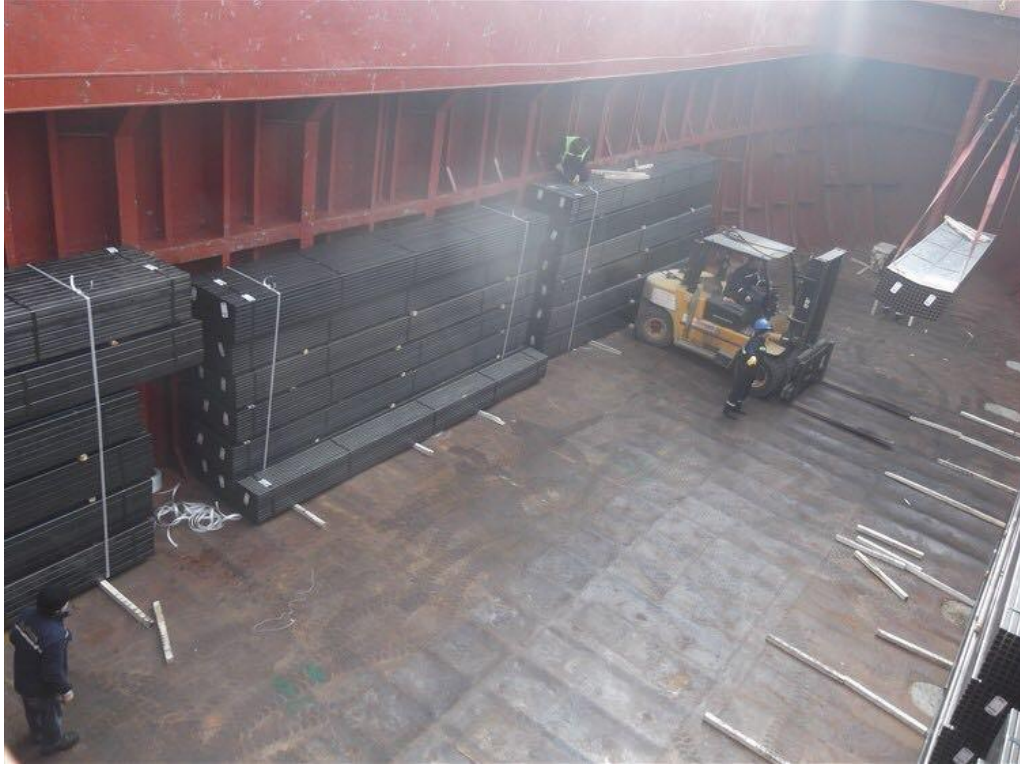
Resim 3: ALİ OSMAN E Gemisinde Lashing Yapılırken Yüklemede Devam Etmektedir.

Bu arada, yükleme operasyonunda sahil vinç ile iki bağ boru profil ambar ortasına konulmakta, oradan da forklift ile yükseklik 3 boy, 6 bağ üst üste olacak şekilde ambarda iskeleden sancağa doğru yükleme devam etmiştir. Bir tarafa 6 bağ üst üste koyulduktan sonra yükü kendi içinde bağlama işlemine geçilmekte, yük bağlama işlemi sürerken diğer tarafa yükleme yapılmaktadır(Resim 3).

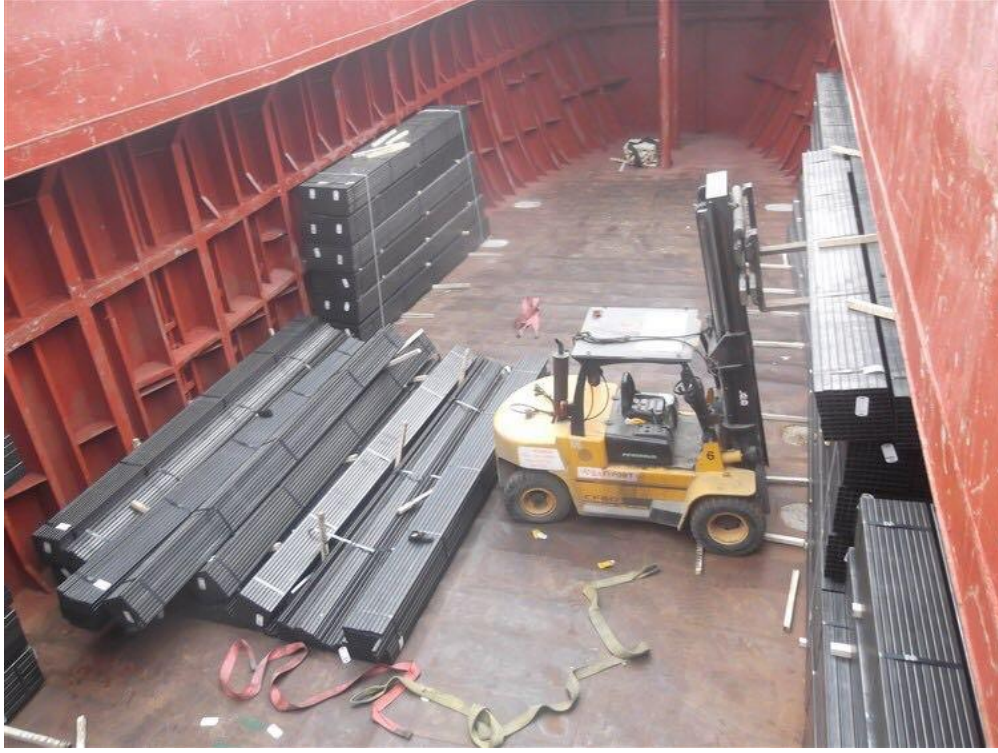
Resim 4: Kaza Sonrası

Forklift operatörü 3 sıra 6 bağ boru profilleri üst üste yükü koyduktan sonra, yükün sevkiyat sorumlusunun talimatı ile 7 nci bağ boru profili sancak orta tarafta bulunan istifin üzerine yerleştirirken, iskele orta tarafta istif edilmiş bulunan boru profiller saat 15:30 da devrilmiştir(Resim 4).

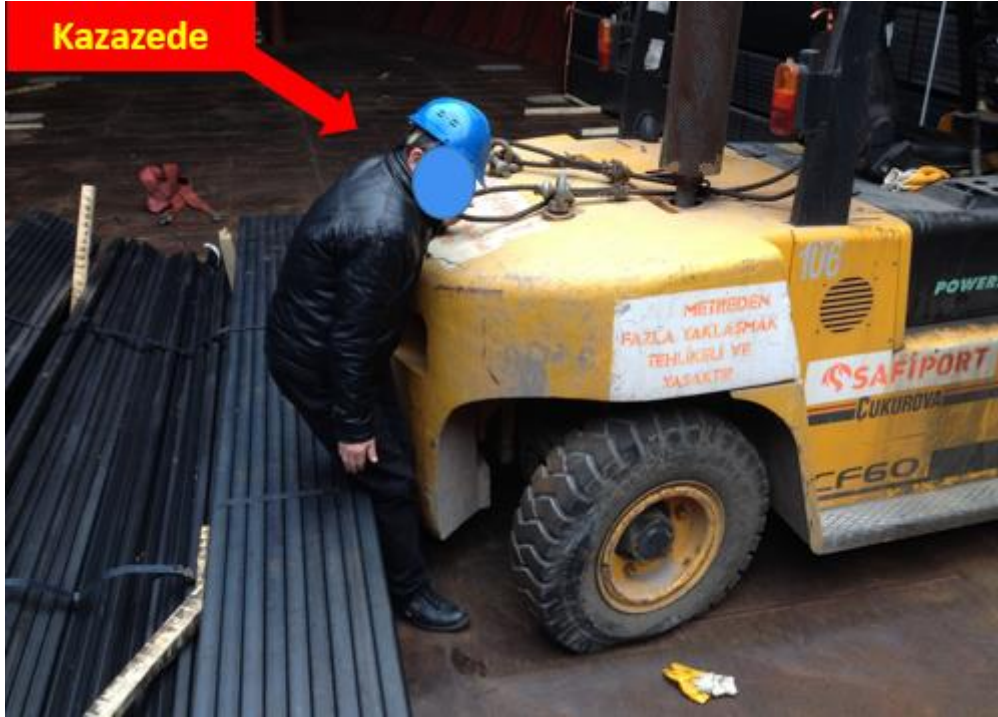
Resim 5: Profil Borular İle Forklift Arasına Sıkışan Kazazede¹

Bu sırada forklift yakınında bulunan sapancı(kazazede) devrilen istif ile forklift arasına sıkışması (Resim 5) sonucu yaralanmıştır. Kazazedenin üzerindeki 3 paket profil boru sapanlanarak sahil vinci ile alınmıştır. Yaklaşık 15- 20 dakika sonra sağlık ekibi olay yerine ulaşmıştır. Kazazedenin bu süre içinde bilinci açık ve nabızı atmaktadır. Kazazede sağlık personelin refakatinde tahliye edilerek hastaneye kaldırılmıştır. Kazazedenin kurtarılması için yapılan tüm müdahalelere rağmen hayatını kaybetmiştir.

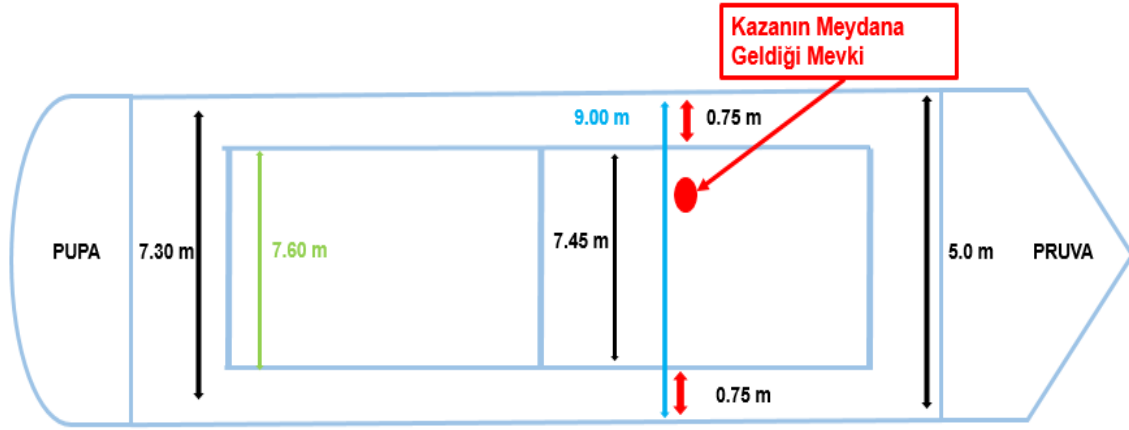
Şekil 1: Yüklemenin Yapıldığı Ambar ve Ambar Kapak Ölçüleri

Ali Osman-E gemisinde yüklemenin yapıldığı 1 numaralı ambarın en geniş yeri 9.50 metre, en dar yeri ise 5 metredir. 1 numaralı ambarın kapak genişliği ise 7.45 metredir. Ambarda kazanın meydana geldiği yerde ambar genişliği 9 metredir. Ambar kapak genişliği ise 7.45 metredir. Geminin iskele ve sancak tarafında ambar kapağının bitiminden alabandalara ise yaklaşık 0.775 metre mesafe bulunmaktadır(Şekil 1).

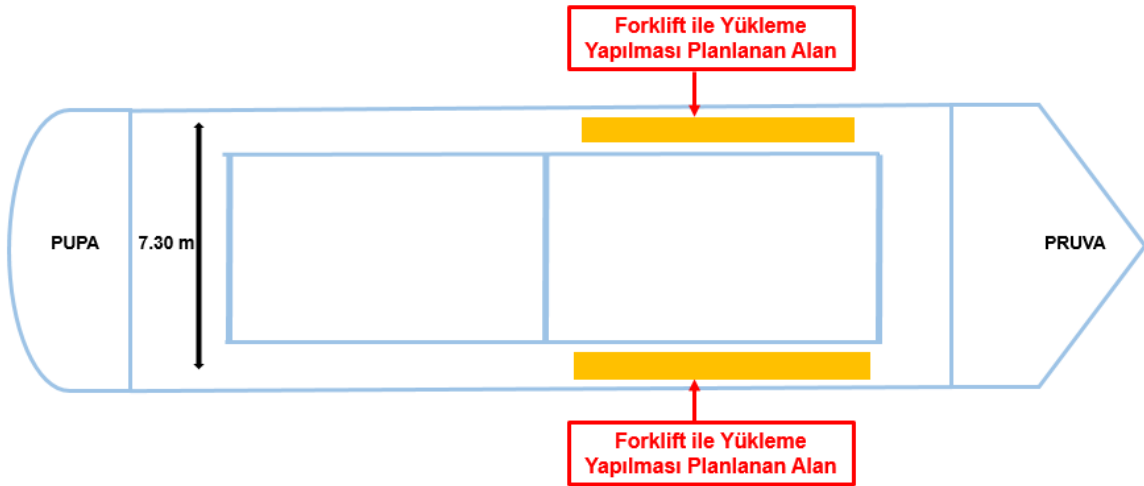
Şekil 2: Yüklemede Forklift Kullanılması Planlanan Alan

Bu mesafeden dolayı yükün sevkiyat sorumlusu yükleme sırasında yükün hasar görmeden ve yüklemenin hızlı yapılabilmesi için ambar kapaklarının altında kalan alanın dışında kalan alanın (Şekil 2) forklift ile yapılmasını istemiştir. Gemi Kaptanı² ise daha önce aynı limanda aynı yükleri yüklediğini ifade ederek forklift ile yükleme yapılmasını istememiştir. Forklift kullanılması konusunda yük sevkiyat sorumlusunun isteği doğrultusunda hareket edilmiştir. Geminin 1 numaralı ambarına saat 13:00'da forklift indirilmiş ve gemiye yükleme saat 13:15'de başlamıştır.

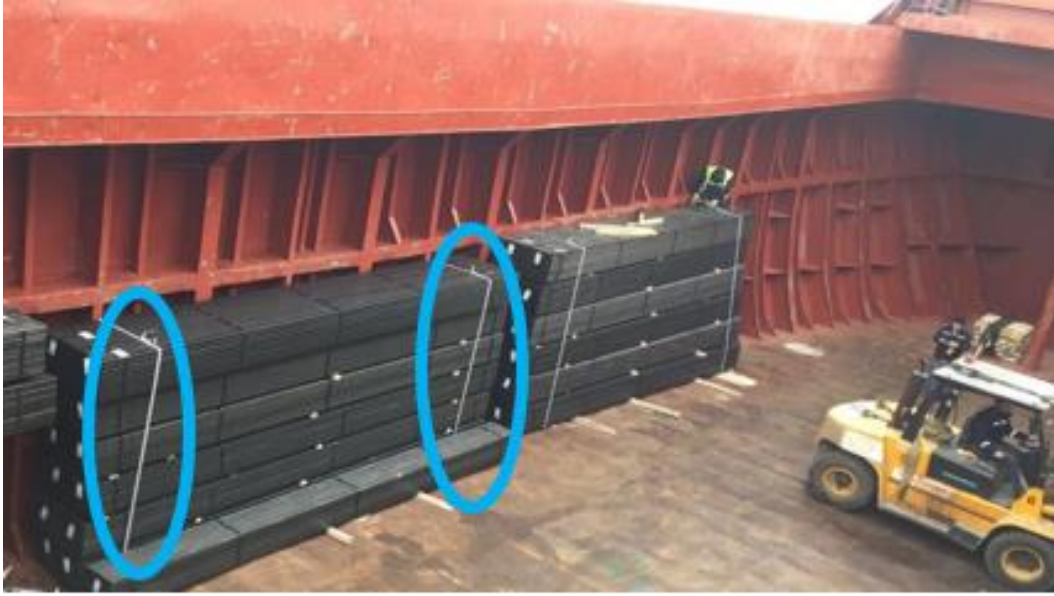
Resim 6: Devrilen istif

Forklift ile 4 sıra 6 bağ üst üste yükseklik olacak şekilde geminin sancak ve iskelesine yükleme yapıldıktan sonra yük bağlama işlemine geçilmektedir. Kaza anından hemen önce yüklemeye dair fotoğraflar incelendiğinde (Resim 6) iskele taraftaki yüklerin birbirine bağlandığı görülmektedir.

Kazanın muhtemel nedeni, yüklemede kullanılan forkliftin geminin dengesini etki edecek kadar büyük olması ve dolayısıyla sancak yönünde hareket eden forkliftin hareketine paralel olarak geminin de sancağa yatması sonucunda yüklerin kaymasına yol açmasıdır. Yükleme devam ederken yük bağlama işleminin yapılması ile birlikte birbirine bağlı olan yükün gemi bünyesine bağlanmaması kazaya etki eden diğer önemli bir faktördür.

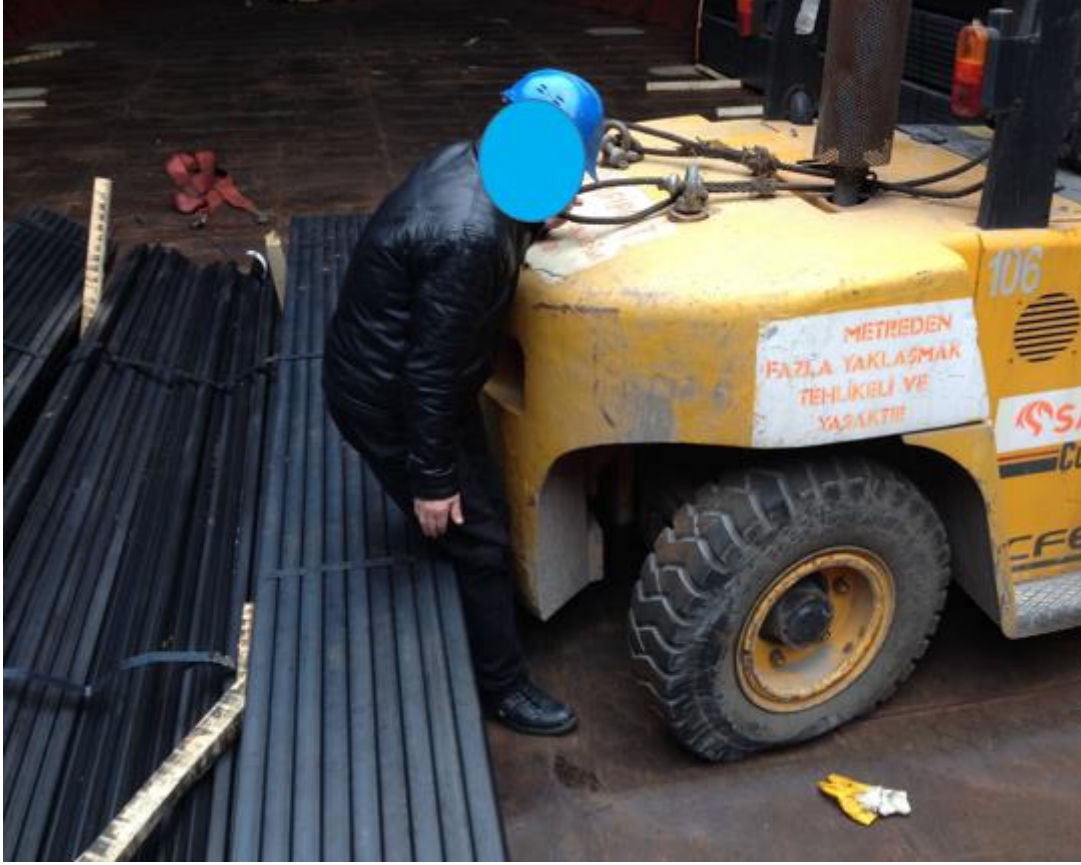
Resim 7: Devrilen İstif ile Forklift Arasında Kalan Kazazede (Temsil)

Diğer taraftan forklift operatörü 6 bağ üst üste yükü koyduktan sonra, yükün sevkiyat sorumlusunun talimatı ile sancak taraf orta sıra istifin üzerine 7 nci bağ profil boru yerleştirilirken, iskele taraf orta sıradaki istif saat 15:30 da devrilmiştir. Bu esnada ambara indirilen yükün sapanlarını çözmekle görevli işçi yük ile forklift arasında kalmıştır. (Resim 7).

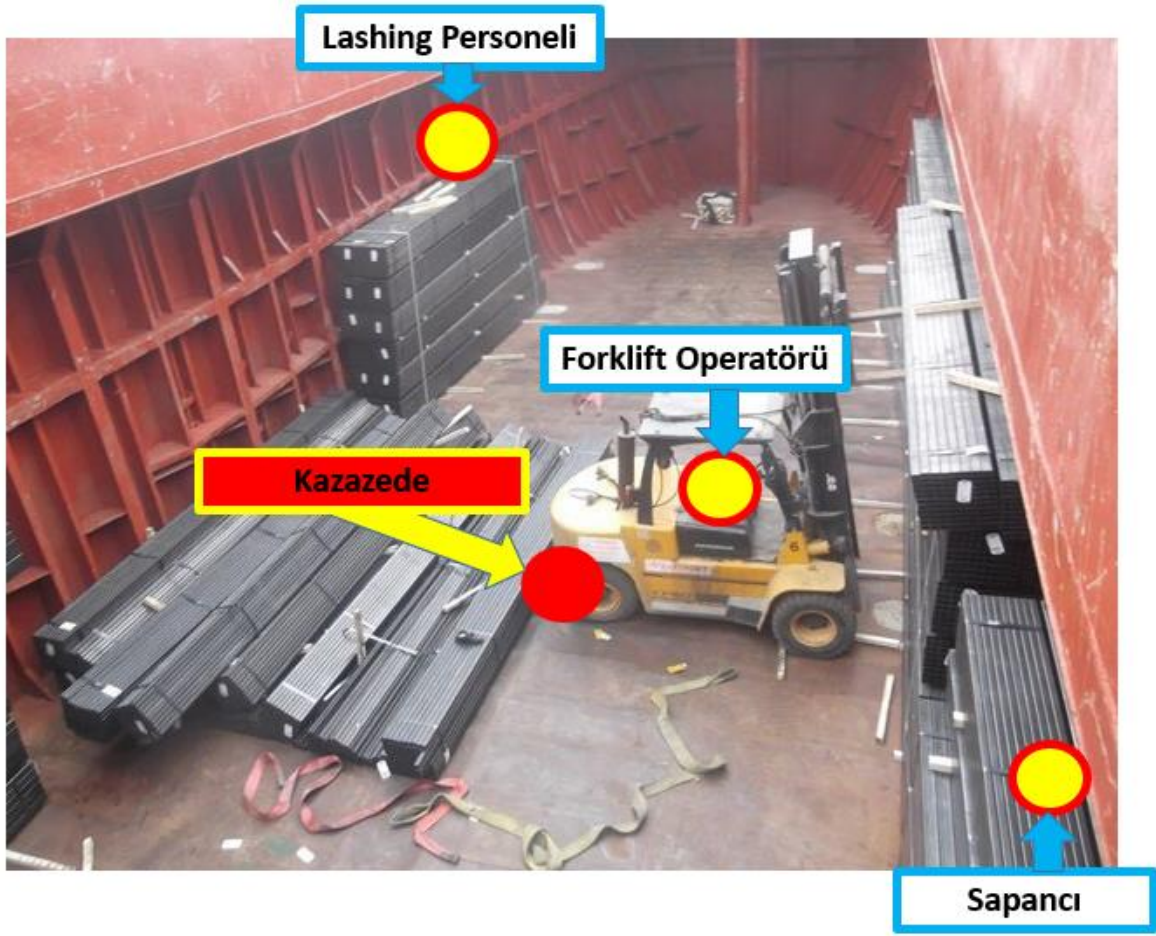
Resim 8: Kaza Anında Ambar İçinde Bulunan Kişilerin Konumları

bulunan kişiler resim 8 de gösterilmiş olup, konum bilgileri aşağıdadır.

- Sapancı; geminin sancak tarafında yüklemenin yapıldığı sırasının arkasında bulunan istifin üzerindedir.
- Sapancı (Kazazede) forkliftin sağ arka tekerinin bulunduğu yere yakın bir konumda bulunmaktadır.
- Forklift operatörü; forkliftin üstünde ve geminin sancak taraf orta istifin üzerine 7. sıra profil boruları yüklemeye çalışmaktadır.
- Lashing personeli; iskele tarafta bulunan istifin üzerinde lashing yapmaktadır.
- Vinç operatörü: sahil vinci içinde bulunan vinç operatörü, sahilde bulunan kamyon üzerinden vinç ile yük almak için sahil tarafına dönmüştür.
- Postada yükleme işlemlerini koordine eden formen ise kaza esnasında gemide bulunmamaktadır.

Sapancı (kazazede) sancak taraf 6 ncı sıra istifin üzerine yükleme yapmaya çalışan forklifte çok yakın bir konumda iken üzerine devrilen yükler nedeniyle forklift ile yükler arasında kalmıştır. Diğer taraftan geminin sancak tarafında yükleme işlemi devam ederken, iskele taraftaki profil boru istifinin üzerinde bulunan lashing personeli yükleri kendi içerisinde bağlamaya çalışmakta, bir diğer sapancı personeli ise ne kendi bünyesinde ne de gemi bünyesine bağlı bulunmayan istifin üzerinde bulunmaktadır(Resim 8, Resim 9).

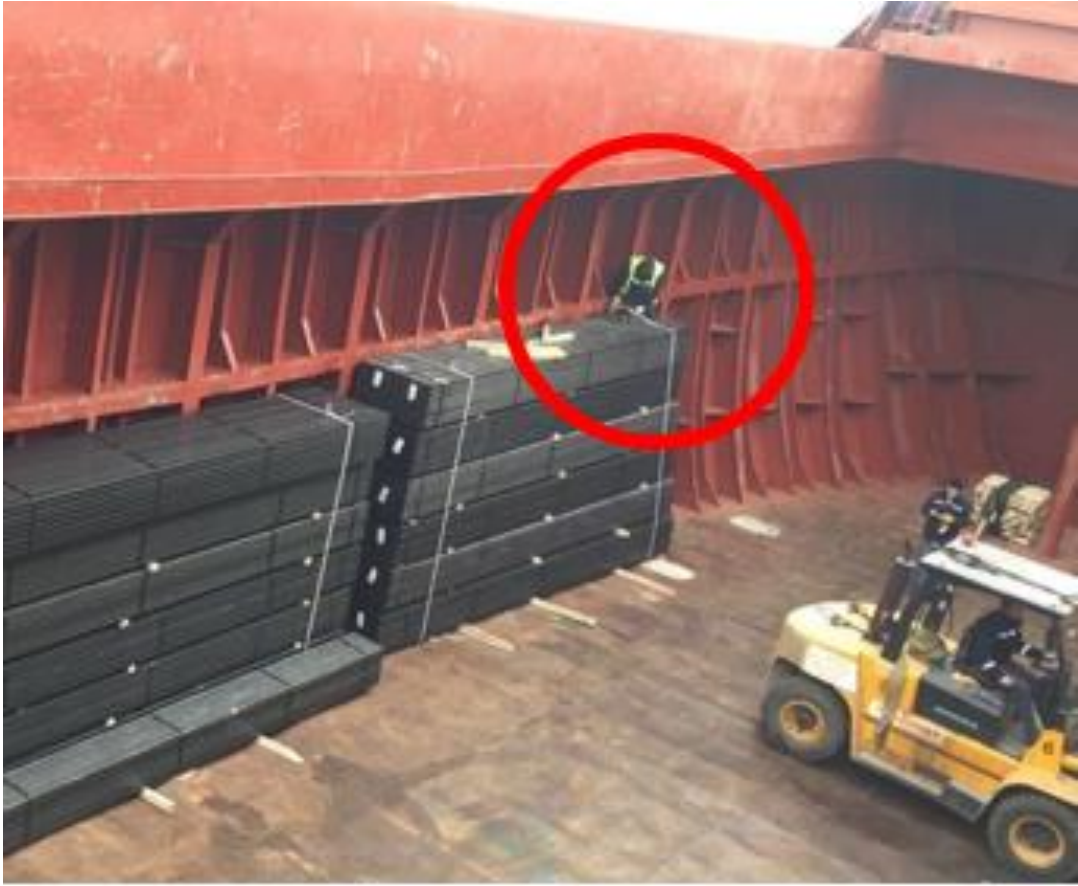
Resim 9: Yükleri Kendi İçerisinde Bağlamakla Meşgul Lashing Personeli

Ambarda bulunan bu üç kişiden birinin kendisine tehlike oluşturabilecek kadar forklifte yakın durması ve diğer iki kişinin ise yükleme sırasında devrilme ihtimali bulunan istiflerin üzerinde bulunmaları, hem yaptıkları çalışmanın risk ve tehlikelerini değerlendiremediklerini hem de onların eşgüdüm içinde çalışmalarını sağlayacak koordinasyonun bulunmadığını göstermektedir.

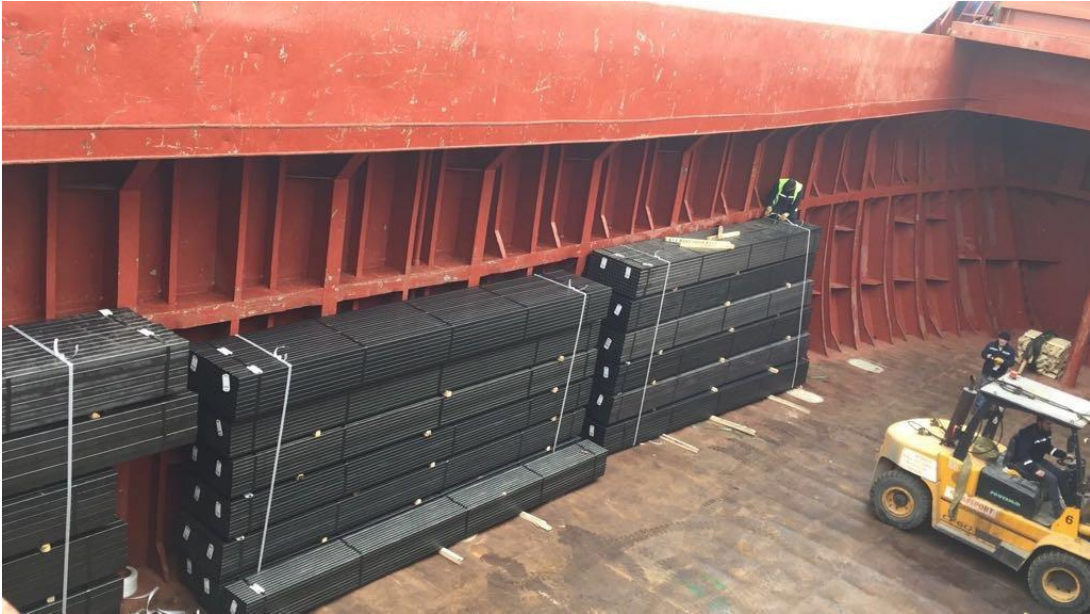
Resim 10: Lashing Devam Eden Yükler

Diğer taraftan ALİ OSMAN E gemisinde yükleme operasyonuna başlanmış, 1 nolu ambarda iskele sancak tarafta yükler 6 bağ üst üste konulduktan sonra yük bağlama işlemlerine geçilmiştir. Kaza sonrasında kazayla ilgili fotoğraflar incelendiğinde; devrilen istifteki ve diğer yüklerin birbirlerine bağlandığı fakat, gemiye bağlı olmadıkları tespit edilmiştir (Resim 10). Bu nedenle yükler geminin sancak veya iskelesine meyil etmesi sonucu oluşabilecek devrilme riski ile karşı karşıya kalmıştır. Bu durumun kazaya etki eden emniyet faktörlerinden biri olduğu değerlendirilmektedir.
