UEİM / Ulaşım Emniyeti
İnceleme Merkezi

ÇOK CİDDİ DENİZ KAZASI NİHAİ İNCELEME RAPORU

DENİZ ARACININ ADI / IMO NO : ALİ OSMAN E / 8218378
DENİZ ARACININ BAYRAĞI : TÜRK
KAZA YERİ : DERİNCE LİMANI/ KOCAELİ
KAZA TARİHİ / SAATİ : 10.01.2018 / 15:30 LT
ÖLÜ / YARALI DURUMU : 1/-
HASAR DURUMU / ÇEVRE KİRLİLİĞİ : -/-

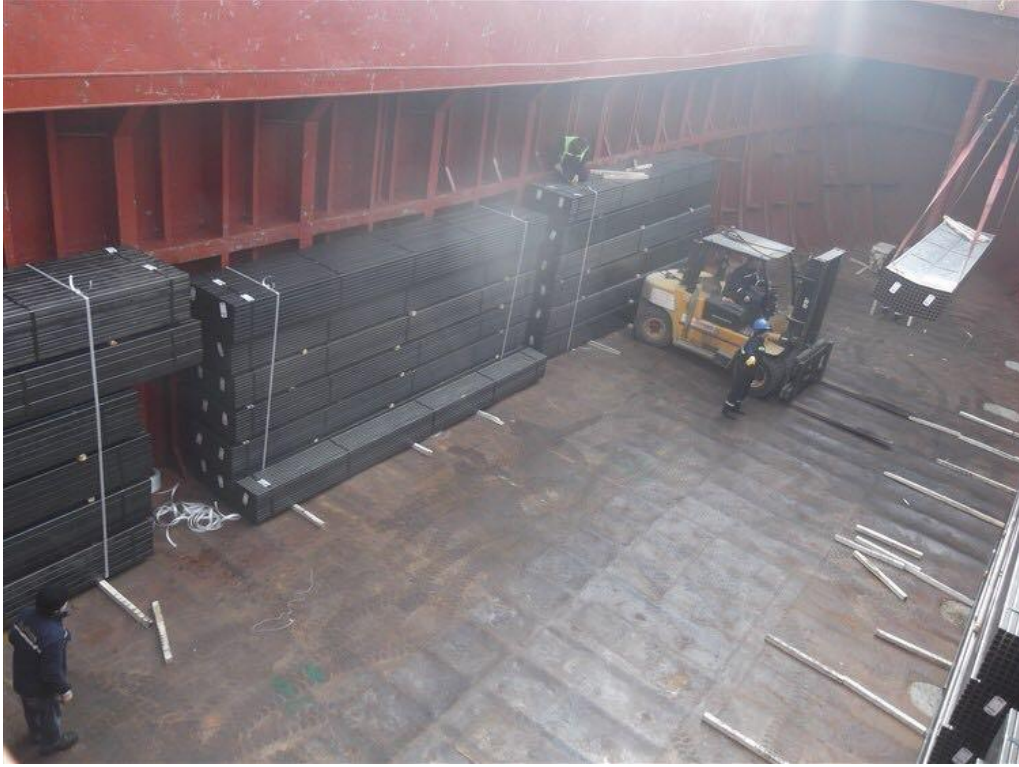
Bu arada, yükleme operasyonunda sahil vinç ile iki bağ boru profil ambar ortasına konulmakta, oradan da forklift ile yükseklik 3 boy, 6 bağ üst üste olacak şekilde ambarda iskeleden sancağa doğru yükleme devam etmiştir. Bir tarafa 6 bağ üst üste koyulduktan sonra yükü kendi içinde bağlama işlemine geçilmekte, yük bağlama işlemi sürerken diğer tarafa yükleme yapılmaktadır(Resim 3).

Resim 3: ALİ OSMAN E Gemisinde Lashing Yapılırken Yüklemede Devam Etmektedir.

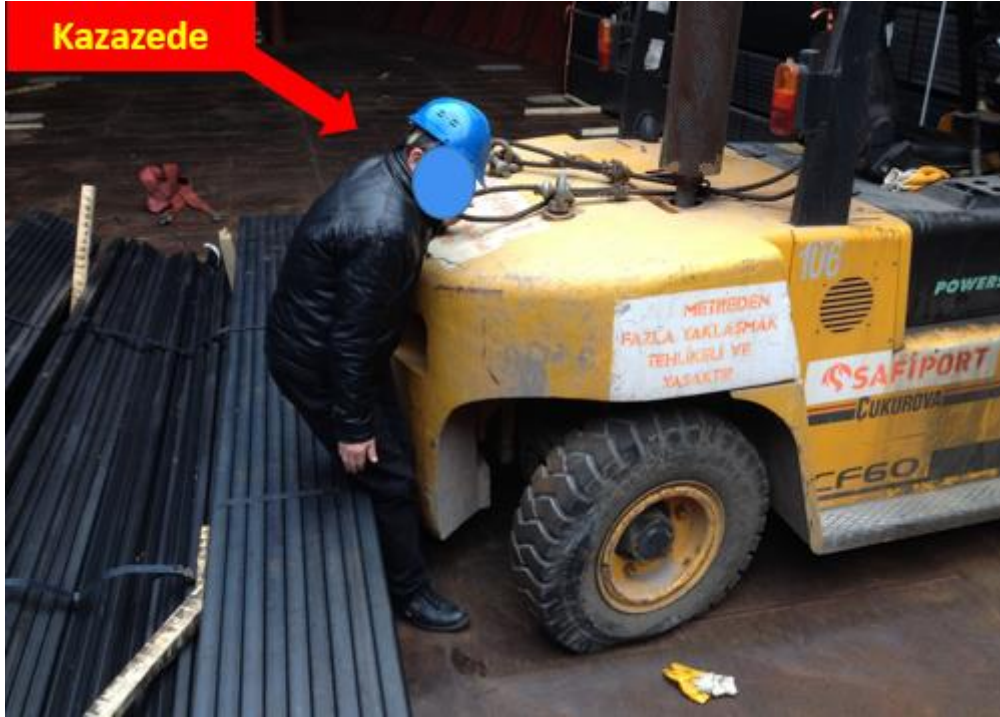
Bu sırada forklift yakınında bulunan sapanıcı(kazazede) devrilen istif ile forklift arasına sıkışması (Resim 5) sonucu yaralanmıştır. Kazazedenin üzerindeki 3 paket profil boru sapanlanarak sahil vinci ile alınmıştır. Yaklaşık 15- 20 dakika sonra sağlık ekibi olay yerine ulaşmıştır. Kazazedenin bu süre içinde bilinci açık ve nabızı atmaktadır. Kazazede sağlık personelin refakatinde tahliye edilerek hastaneye kaldırılmıştır. Kazazedenin kurtarılması için yapılan tüm müdahalelere rağmen hayatını kaybetmiştir.

Resim 5: Profil Borular İle Forklift Arasına Sıkışan Kazazede¹

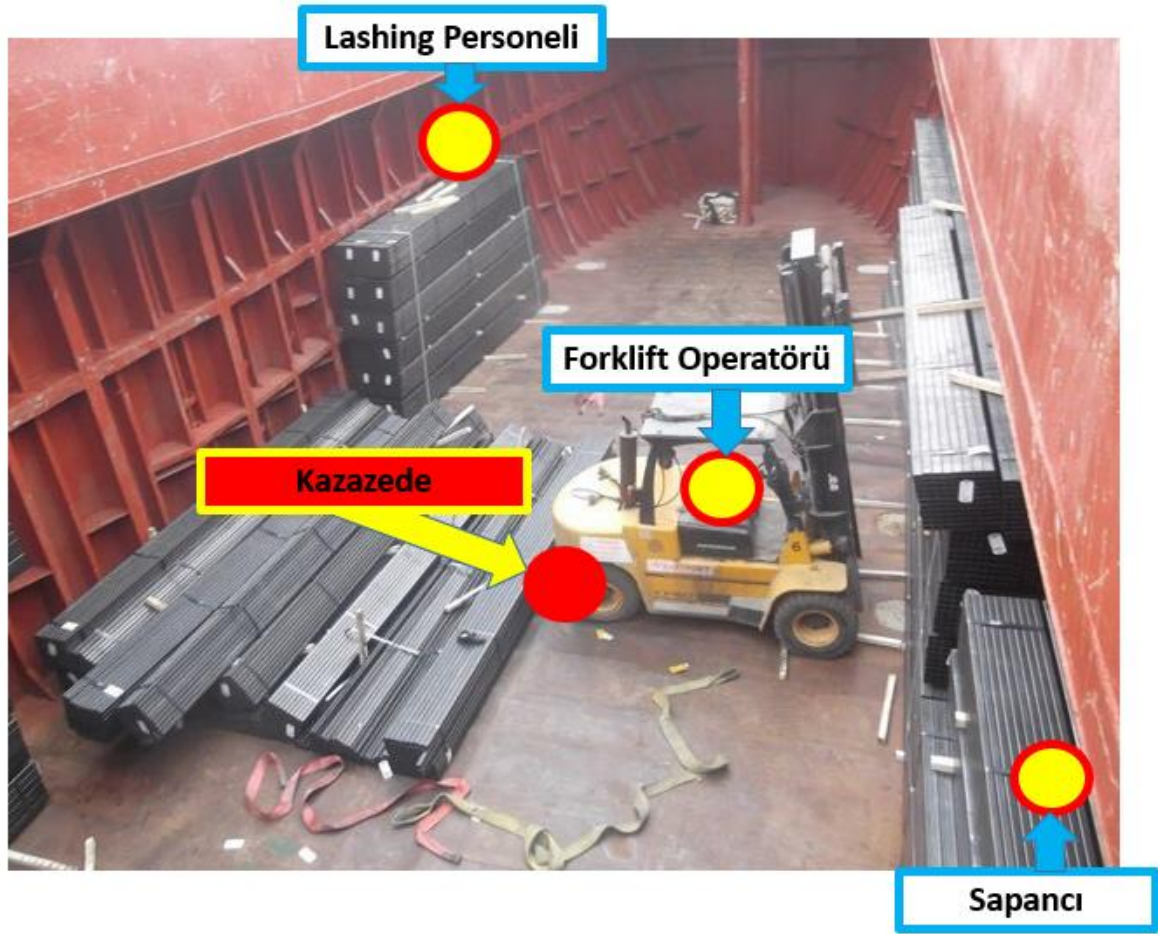
Resim 8: Kaza Anında Ambar İçinde Bulunan Kişilerin Konumları

- Sapancı; geminin sancak tarafında yüklemenin yapıldığı sırasının arkasında bulunan istifin üzerindedir.
- Sapancı (Kazazede) forkliftin sağ arka tekerinin bulunduğu yere yakın bir konumda bulunmaktadır.
- Forklift operatörü; forkliftin üstünde ve geminin sancak taraf orta istifin üzerine 7. sıra profil boruları yüklemeye çalışmaktadır.
- Lashing personeli; iskele tarafta bulunan istifin üzerinde lashing yapmaktadır.
- Vinç operatörü: sahil vinci içinde bulunan vinç operatörü, sahilde bulunan kamyon üzerinden vinç ile yük almak için sahil tarafına dönmüştür.
- Postada yükleme işlemlerini koordine eden formen ise kaza esnasında gemide bulunmamaktadır.

Sapancı (kazazede) sancak taraf 6 ncı sıra istifin üzerine yükleme yapmaya çalışan forklifte çok yakın bir konumda iken üzerine devrilen yükler nedeniyle forklift ile yükler arasında kalmıştır. Diğer taraftan geminin sancak tarafında yükleme işlemi devam ederken, iskele taraftaki profil boru istifinin üzerinde bulunan lashing personeli yükleri kendi içerisinde bağlamaya çalışmakta, bir diğer sapancı personeli ise ne kendi bünyesinde ne de gemi bünyesine bağlı bulunmayan istifin üzerinde bulunmaktadır(Resim 8, Resim 9).

Ambarda bulunan bu üç kişiden birinin kendisine tehlike oluşturabilecek kadar forklifte yakın durması ve diğer iki kişinin ise yükleme sırasında devrilme ihtimali bulunan istiflerin üzerinde bulunmaları, hem yaptıkları çalışmanın risk ve tehlikelerini değerlendiremediklerini hem de onların eşgüdüm içinde çalışmalarını sağlayacak koordinasyonun bulunmadığını göstermektedir.

- 10/03-20** Sapancı ve yük bağlama işlemlerinde görevlendirilen personelin yapmış oldukları işlerle ilgili tehlikelerin tanımlanması ve risklerin önlenmesi/azaltılması amacıyla risk değerlendirmesi yapılarak tedbirlerin alınması,
- 11/03-20** Forkliftin gemi dengesine olumsuz etkisinin hesaba katılarak, yükleme/tahliye planlarının uygulanması öncesi, kullanılacak uygun ekipmanların tespiti, uygunluğu ve yüklerin bağlanma yöntemlerine dair prosedürlerin geliştirilmesi ve uygulanması
- 12/03-20** Gemi yükleme/tahliye operasyonlarında görevli kişiler arasında tam anlamıyla koordinasyonun sağlanabilmesi için liman iş organizasyon yapısının gözden geçirilmesi,

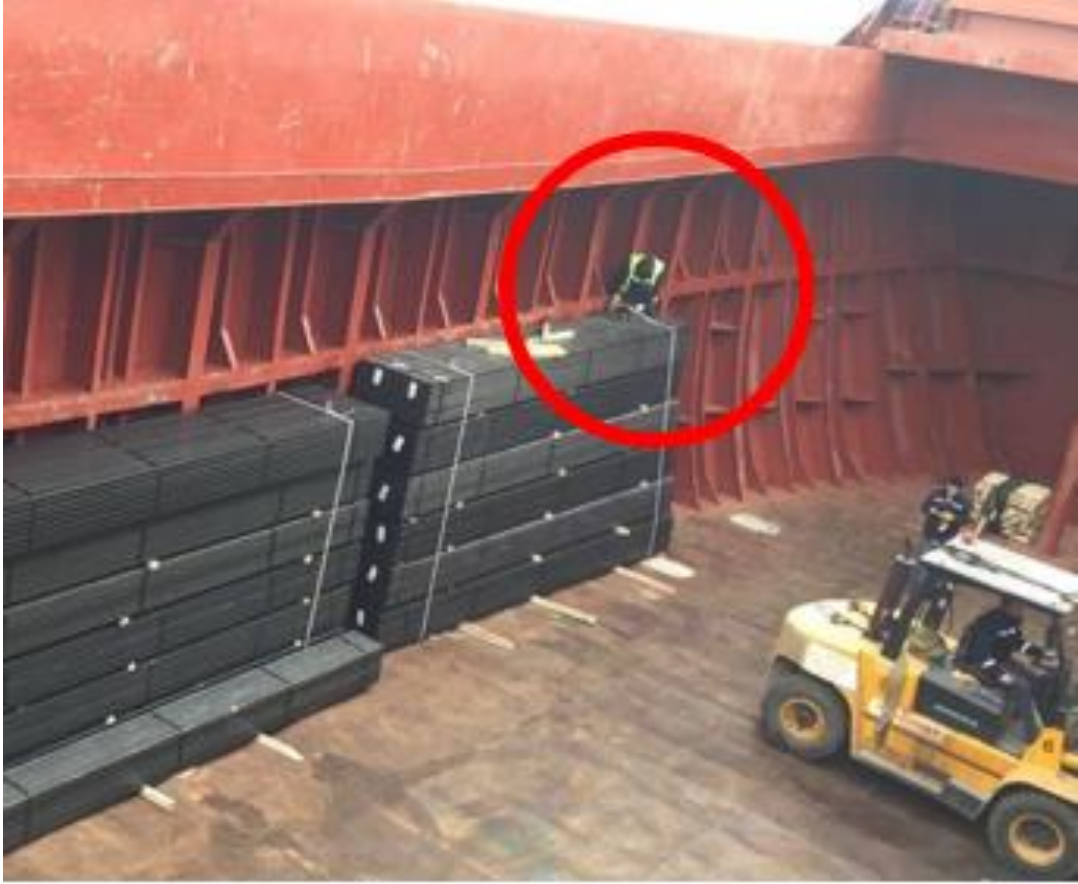
Resim 9: Yükleri Kendi İçerisinde Bağlamakla Meşgul Lashing Personeli
