**Kaza Araştırma ve İnceleme Kurulu**

**M/V ALKOR-6 İsimli Çamur Gemisinde Meydana Gelen**  
**Deniz Kazası İle İlgili İnceleme Raporu**

**SAFİPORT /Derince / KOCAELİ**  
**31 Ocak 2018**

**DNZ-05/2018**

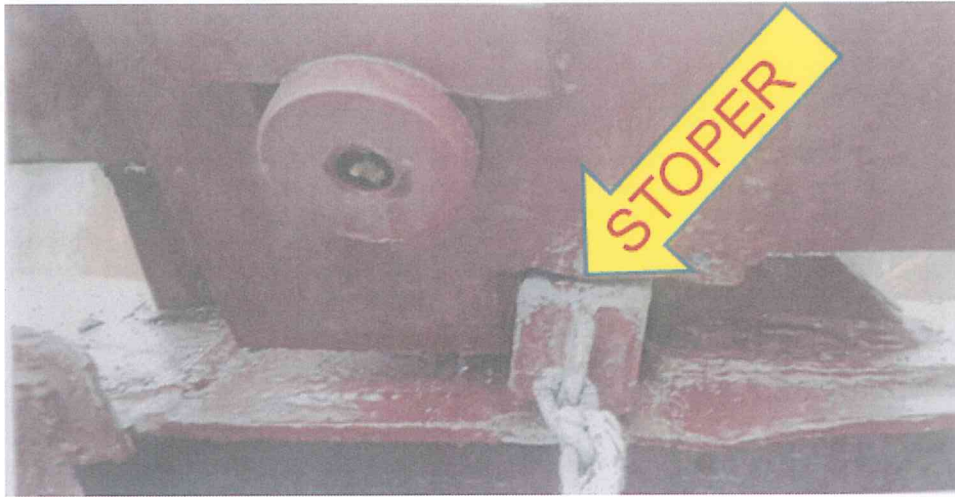
**Resim 8:Stoper**

Yağcı söz konusu çelik kilidi bulunduğu yerden çıkarmak için gemi ambarının iç kısmından dışa doğru balyoz ile vurarak çıkarmaya çalışmış fakat başaramamıştır. Bunun üzerine kazazede yağcıdan balyozu alarak çelik kilide balyozla vurmaya başlamıştır. Kazazede çelik kilide daha ikinci ya da üçüncü vuruşunda stoper yerinden çıkmıştır. Stoperin yerinden çıkmasından hemen sonra hidrolik devrenin borularından biri t-manşon bağlantı yerinden çıkmıştır(Resim:9).

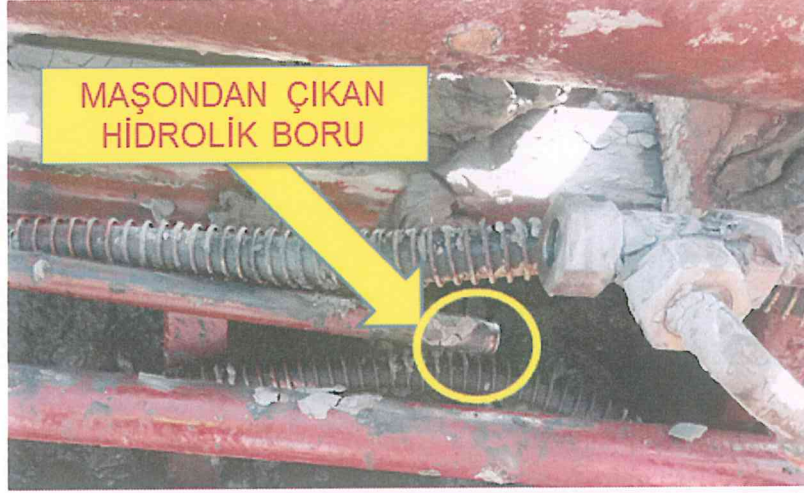
*Resim 9: Hidrolik Boru-Maşon Bağlantısı*

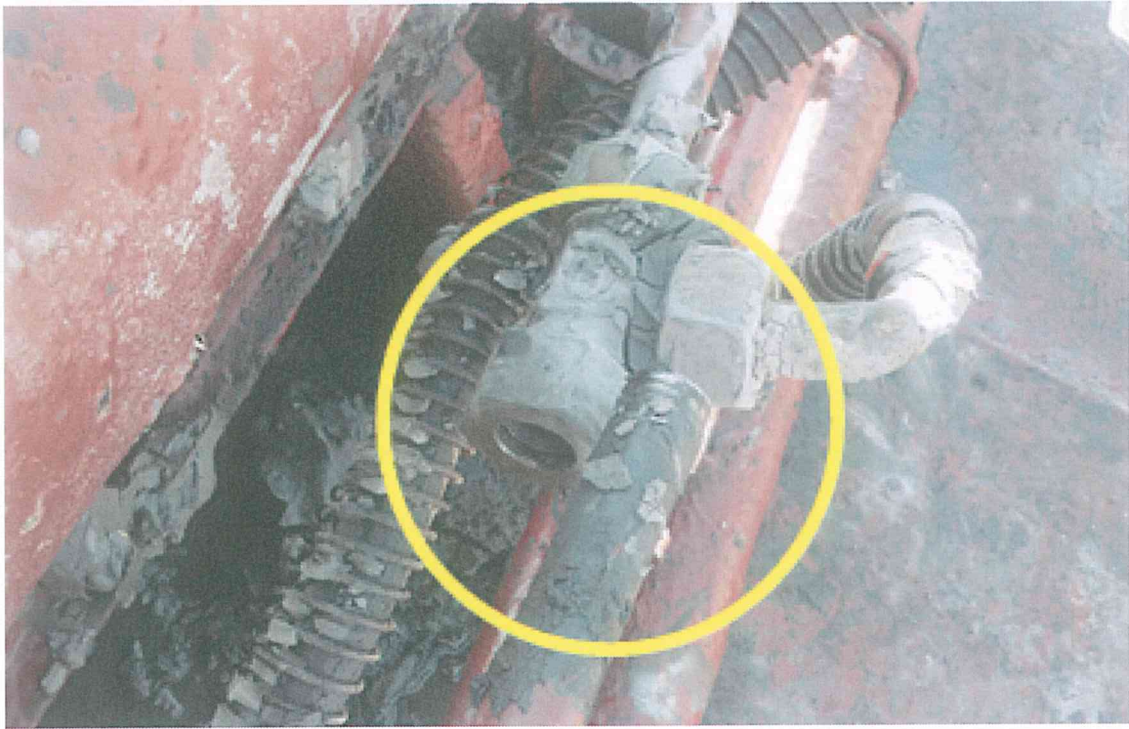
ALKOR 6 gemisinde ambar açma-kapatma işleminde kullanılan hidrolik sistem; hidrolik piston, hidrolik borular, hidrolik hortum ve hidrolik pompadan oluşmaktadır. Hidrolik pistonların hareketi için ihtiyaç duyulan güç geminin sancak baş tarafında yer alan hidrolik pompadan sağlanmaktadır. Hidrolik pompadan elde edilen güç hidrolik pistonlara, geminin sancak ve iskele tarafında bulunan ve açıktan geçen hidrolik boru sistemi ile iletilmektedir. Kaza anında iskele hidrolik boru devresinde yer alan borulardan bir tanesi hidrolik pistonu çok yakın bir yerden nipel bağlantı yerinden çıkmıştır (Resim 10).

*Resim 10: Yerinden Çıkan Hidrolik Boru*

- 5.3 ALKOR 6 gemisi iskele taraf ambar stoperinin balyoz yardımı ile ani şekilde yerinden çıkartılması, hidrolik boru devresi üzerinde ters yönde ani basınç oluşturmaya neden olmuştur. Bu basınç nedeniyle hidrolik boru devresinden kullanılan boru T-Nipele bağlantı noktasından yerinden çıkmıştır.

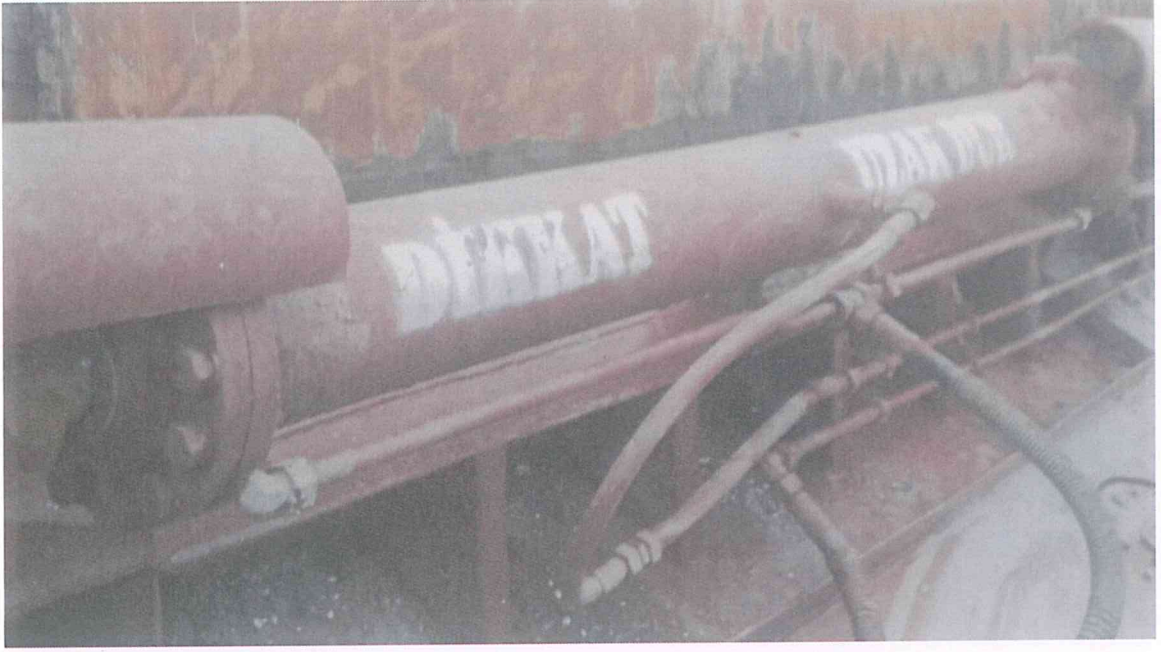
ALKOR 6 gemisinde ambarlarını açmak ve kapatmak için kullanılan hidrolik silindir, çift etkili ve çift millidir(*Resim 11*). Hidrolik pompanın hidrolik sıvısının üzerinde oluşturduğu basınç ile hidrolik pistonun her iki uçunda bulunan girişlerden hidrolik pistonun içine giren hidrolik sıvısı ile geminin ambar kapakları kapatılmaktadır. Hidrolik pistonun ortasında bulunan girişten basınçlı hidrolik sıvısının girmesi ile ambar kapaklarının açılması sağlanmaktadır(*Şekil 2*).

**Resim 11:** Hidrolik Silindir

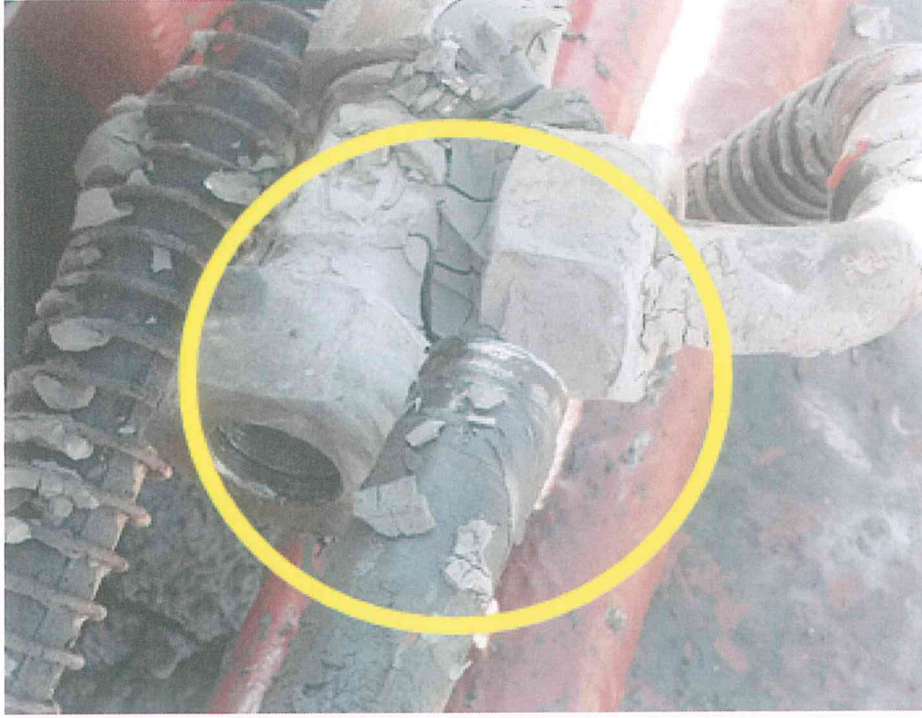
Kaza öncesinde gemi ambarı yüklüdür. Bu yükün ağırlığı, ambar açma-kapatma mekanizmasının bağlı bulunduğu zincirlere, zincirler bağlı bulunduğu raya ve nihayetinde bu rayın hareketini sağlayan hidrolik pistonu çalışma yönünün tersi yönünde bir kuvvet uygulamaktadır. Bu kuvvetin stoperin ani bir şekilde yerinden alınması ile hidrolik pistonu doğrudan etkilediği ve hidrolik pompa da çalışmadığından hidrolik sistem üzerinde ambar kapağının açılması yönünde ani bir basınç oluşturduğu değerlendirilmektedir. Hidrolik devreyi, hidrolik pistonu bağlayan borunun bu ani oluşan basınç kuvvetine dayanamayarak t-manşon bağlantı yerinden çıktığı düşünülmektedir. Nitekim yerinden çıkan hidrolik sistem borusu incelendiğinde t-manşona bağlanan boru ucunda metalin parlak bir hal aldığı dolayısıyla bu durumun kendiliğinden meydana gelmediği anlaşılmaktadır (*Resim 12*) .

**Resim 12:** T-manşon Bağlantısından Çıkan Boru

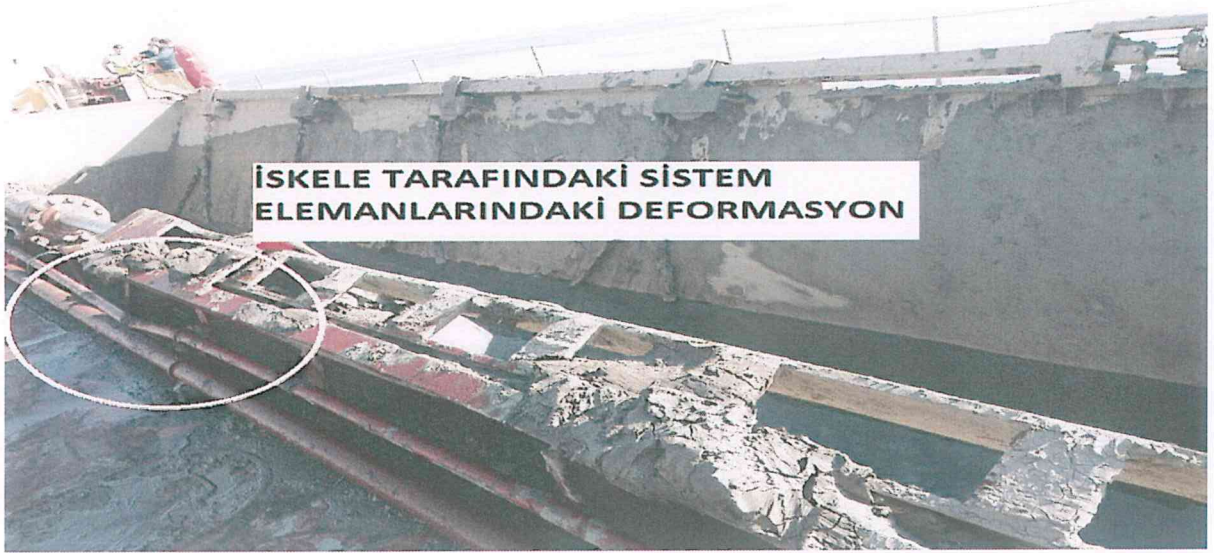
Diğer taraftan kaza sonrasında geminin iskele ve sancak tarafından geçen hidrolik sisteme ait boruların gözle yapılan incelemesinde, sancak taraftaki boruların temiz ve boyalı iken, iskele taraftaki boruların dış darbelere maruz kaldığı ve kısmi deformasyonlar gözlemlenmiştir (Resim13). Bu durumun nedeni araştırıldığında,

- ALKOR 6 gemisi yükleme yapılan dubadan geçici tarama döküm alanına kaza günü 148. inci seferini düzenlediği,
- ALKOR 6 gemisi DGN 2 dubasına iskele tarafından yanaşarak yükleme yaptığı,
- Duba üzerinde bulunan ekskavatör tarafından yükleme yapılırken yüklemenin doğası gereği bir miktar çamur ve kumun hidrolik boruların üzerine döküldüğü,
- Hidrolik borular ve bağlantıları yükleme yapılırken dışardan gelebilecek darbelere açık olduğu, tespit edilmiştir.

Hal böyle iken hidrolik sistem içerisinde yer alan boru ve boru bağlantılarının dışardan gelebilecek zararlara karşı muhafazası bulunmamaktadır. Dışardan gelecek darbelere ve deformasyonlara açık hidrolik sistemin ise çok ciddi bir basınç altında çalışan hidrolik devre elemanlarında zafiyet oluşturacağı açıktır.

*Resim 13: Güvertedeki Hidrolik Sistem Borularındaki Deformasyonlar*

- 5.4 ALKOR 6 gemisinin borunun nipel bağlantısından çıktığı iskele taraf hidrolik boru devreleri, yüklemenin aynı taraftan yapılması nedeniyle deformasyona uğramıştır.

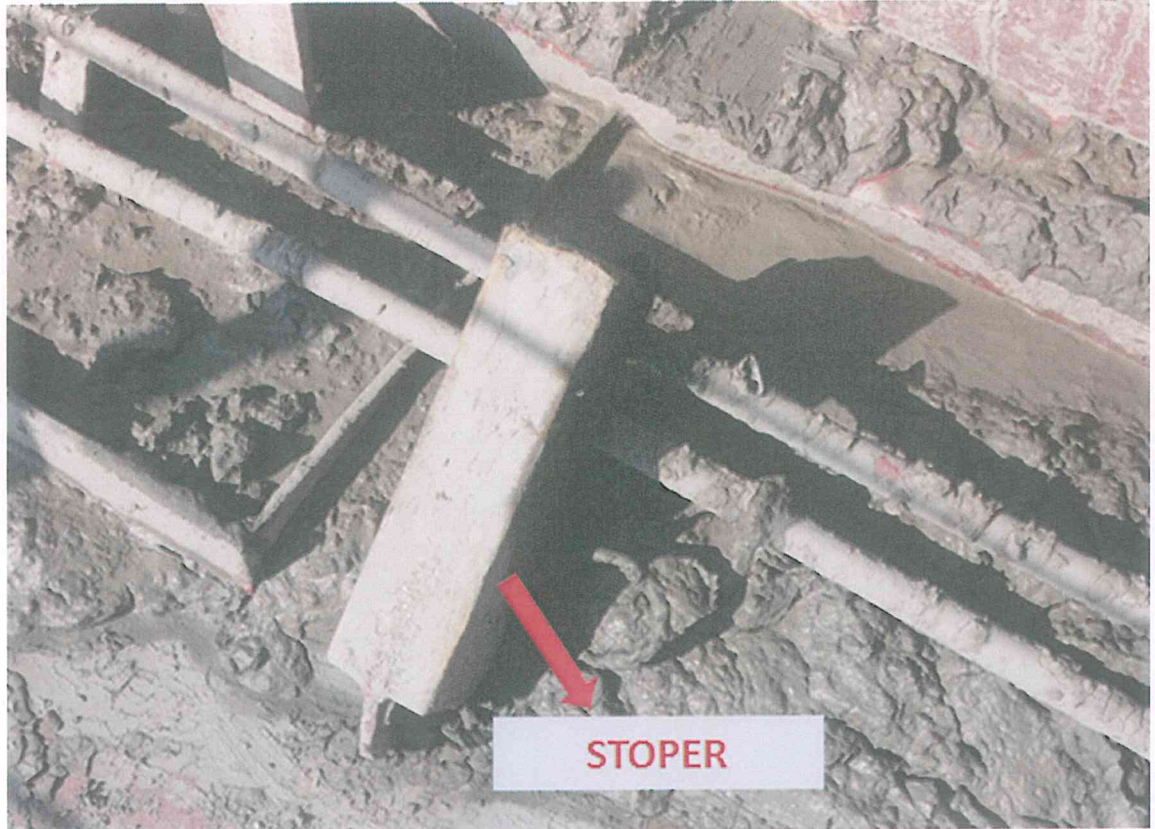
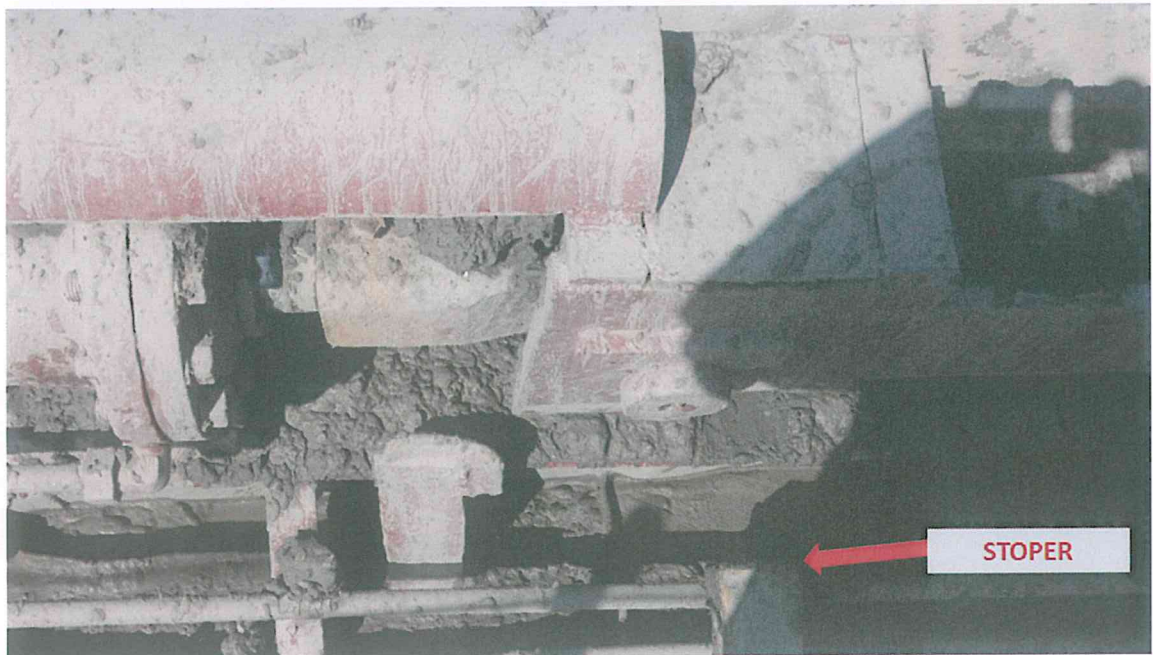
*Resim 14: Stoper*

*Resim 15: Stoper*

Kazanın oluşumuna ilişkin resmi kayıtlarda ve kazaya şahit olan kişilerin ifadelerine göre; kazazede kış ambar kapağının açılması için geminin iskele tarafında bulunan ve hidrolik pistonun hemen önünde yer alan stoperi, balyoz ile vurarak yerinden çıkartmaya çalışırken ambar içine düşmüştür. Kazazedenin stoperi balyoz ile yerinden çıkartmaya çalışması, stoperin bulunduğu yere sıkıştığını, hidrolik sistem yardımıyla da sıkışan stoperin üzerindeki baskıyı alamadığını ve bunun üzerine de balyozla çıkartmaya çalıştığını göstermektedir.

Diğer taraftan kazaya şahit olan kişiler ambar açma işleminde balyoz ile stoperin yerinden çıkartılma işlemini rutin bir olay gibi ifade etmiştir. Bu durum stoperin yerinden alınma işleminde balyoz kullanımının sıradanlaştığı şeklinde açıklanabilir. Oysaki bütün ekipmanların gerektiği gibi çalıştığı hidrolik sistemde, balyozla stoperin çıkartılması en son başvurulması gereken yöntem olacağı değerlendirilmektedir.

Ambarı açma işleminde balyoz kullanılması, hidrolik pompanın olması gerektiği gibi çalışmadığını ya da gemi personeli tarafından hidrolik pompa çalıştırılmadan stoperin çıkartılmaya çalışıldığını göstermektedir. Normal şartlarda ambar kapaklarının açılması için hidrolik sistem pompasının çalıştırılarak kumanda kolları ile stoperin gevşetilmesi yerine, çalışanların doğrudan stoperi yerinden çıkartmak için balyoz kullanılması bu durumun alışkanlık haline geldiğini akıllara getirmektedir. Diğer taraftan hidrolik pompa, hidrolik sisteme yeterince güç sağlayabilseydi, hidrolik silindir açılma yönünde hareket etmez ve stoperi sıkıştırmayacağı değerlendirilmektedir. Nitekim kazadan sonra ALKOR 6 gemisi, 13.02.2018 tarihinde girdiği tersanede tamir ve revizyon görmüştür. Bu kapsamda 19.12.2017 tarihli yapılan iş listesine göre daha önce bakım ve tamiri yapılarak atölye ortamında 250 barda testleri gerçekleştirilirken pistonların, piston milleri ile pimleri yenilenerek bakımı yapılmıştır. Dahası hidrolik pistonun hareketini sağlayan hidrolik sistem tandem pompası ile kaplini yenilenerek, sistemin çalışma basıncı da 250 bara ayarlanmıştır.

- 5.1 ALKOR 6 gemisinde ambar kapakları kapalı konumda iken kullanılan stoper uygun şekilde yerinden çıkartılmamıştır.
- 5.2 ALKOR 6 gemisinde kaza günü kullanılan hidrolik sistem ve elemanları, ambar kapaklarının açılması için yerinden çıkartılması gereken stoperin alınmasını sağlayacak gücü üretmede yetersiz kalmıştır.
