T.C.  
ULAŖTIRMA, DENİZCİLİK VE HABERLEŖME BAKANLIĐI  
Kaza AraŖtırma ve İnceleme Kurulu

# AMAL ve URLA 1

İsimli Gemiler Arasındaki Yakıt İkmali Sırasında Meydana Gelen  
Deniz KirliliĐine İliŖkin  
Deniz Kazası İnceleme Raporu

Rapor No: 5/2011

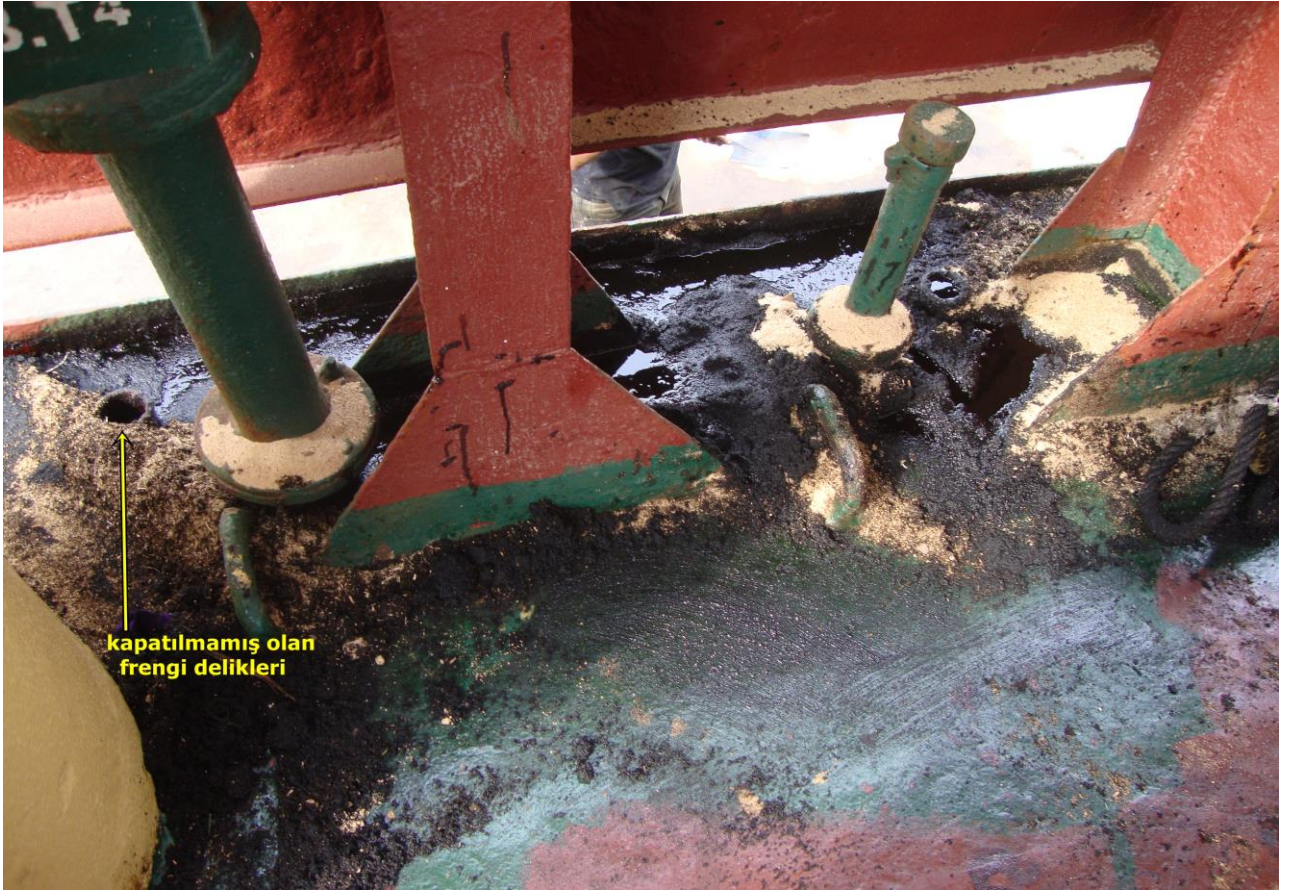
**Resim 5: Kapatılmamış durumdaki frengi delikleri**

Yakıt alımı esnasında güvertede bulunan pek çok frengi deliği (AMAL gemisi kaptanının ifadelerinin aksine) kapatılmamış durumdadır. Güvertede halen ızgaralı olması nedeni ile kapatılamayan ve bu konuda hiçbir önlem alınmayan (uygun tapa tedariki, ızgaraların kesilmesi, frengi deliklerini geçici körleme vb) çok sayıda frengi deliğinin bulunması, yakıt taşıntı havuzlarının pek çoğunda lavra tapası bulunmaması gibi temel emniyet eksiklikleri,

**3.4** AMAL gemisi güvertesinde bulunan frengi delikleri yakıt alımı öncesinde kapatılmamıştı.

**4.2.1** Yakıt alım operasyonu öncesinde temel emniyet tedbirlerinin alınmadığı ve personelin bu ve benzer acil durumlarda sergilenecek hareket tarzları hakkında yeterince bilinçli olmadığı gözlemlenmiştir. İşletici firma tarafından, işletmesi altında bulunan tüm gemileri kapsayacak olan ve yakıt alımı öncesinde titizlikle uyulması gereken bir uygulama rehberi ve kontrol listesi hazırlanması,

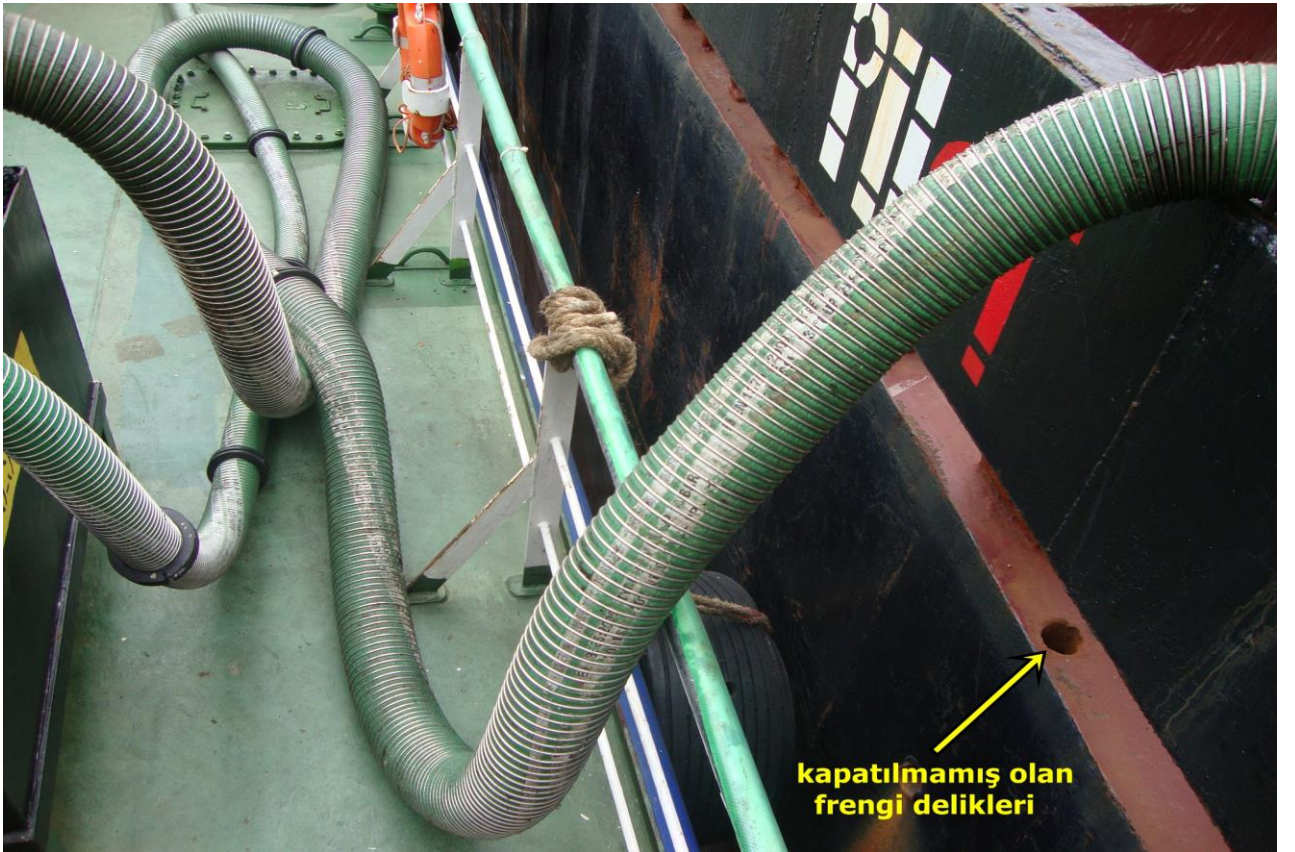
**Resim 6: Kapatılmamış durumdaki frengi delikleri**

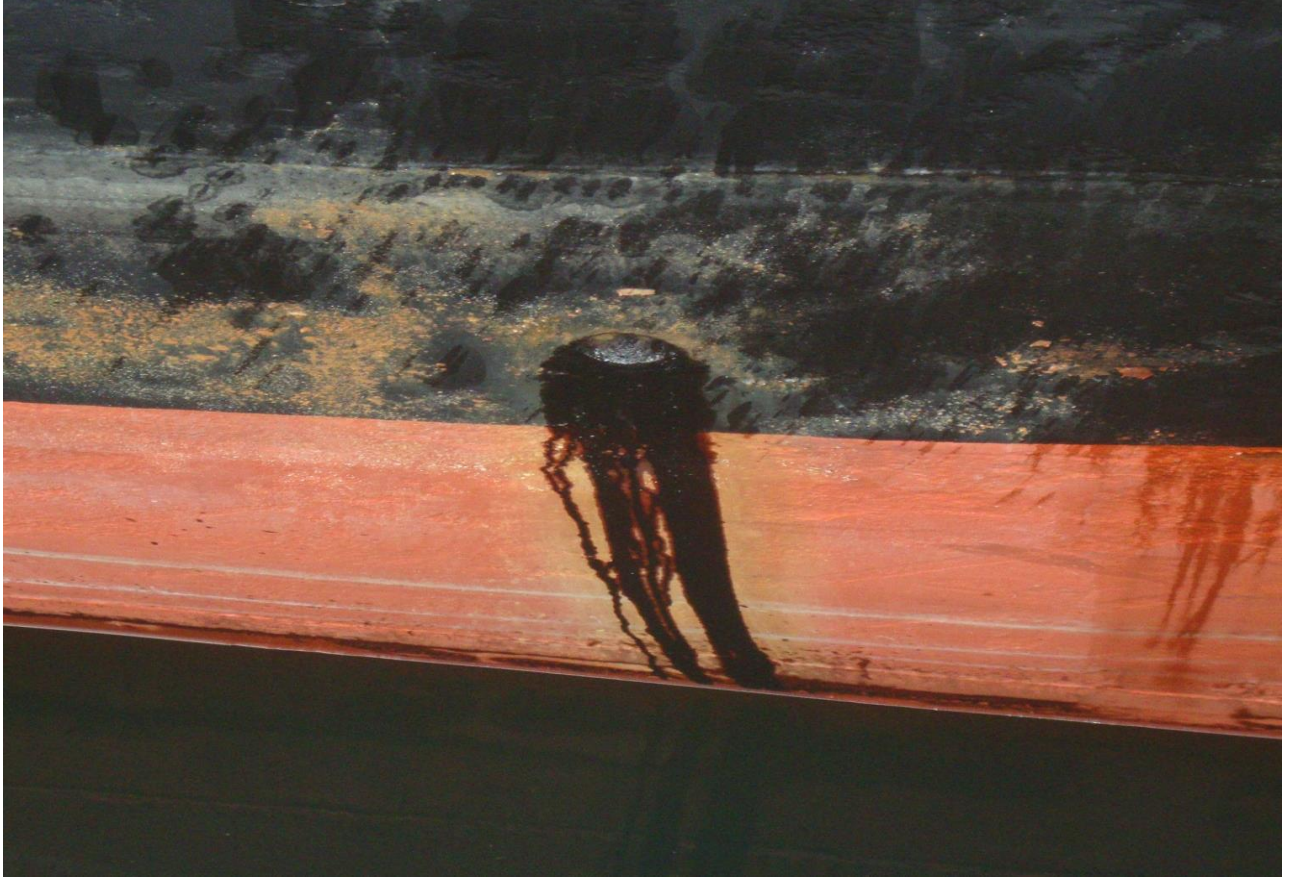
**1.2.4** Yakıt tankerinin 6 pus çapındaki manifold ağzı ile AMAL gemisinin 2 pus çapındaki manifold ağzı arasında, iki ayrı redüksiyon kullanılarak transfer borularının bağlantısı tamamlanmış ve saat 14:05 'de yakıt operasyonu başlamıştır. Basınç göstergesi, yakıt tankerine ait manifold üzerinde bulunmakta, ancak AMAL gemisi manifoldu üstünde yer almamaktadır. "*Yakıt alma operasyonu öncesi kontrol listesi*" her iki gemi kaptanı tarafından imzalanmış ve yakıtın cinsi, sıcaklığı, pompa kapasiteleri ve maksimum transfer basıncı gibi konularda mutabık kalınmıştır. Saat 15:05 'de alınacak olan yakıtın 47 metrik tonunun transferi tamamlandığı esnada, yakıtın alınmakta olduğu No:2 fuel oil tankına ait sancak tarafta bulunan hava firar devresinden güverteye taşıntı meydana gelmiştir. Gerek güvertedeki kapatılmamış durumda bulunan frengi delikleri vasıtasıyla, gerekse kimi noktalarda taşıntının güverteyi aşması neticesi ile, takriben 1 metrik ton fuel oil denize dökülmüştür.

**Resim 7: Taşan yakıtın frengi delikleri yoluyla denize sızması**

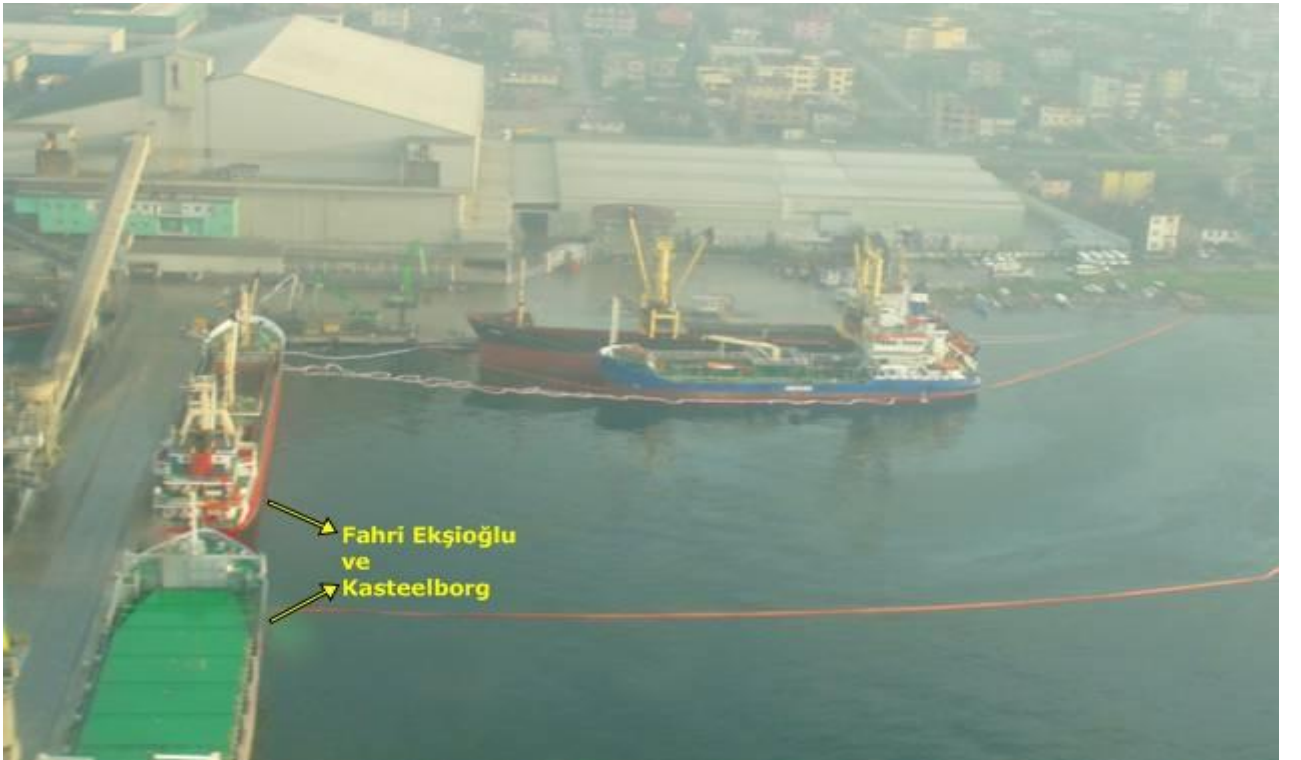
**1.2.7** Taşıntının yayılımı sonucu yan iskelede bulunan Fahri Ekşioğlu ve Kasteelborg isimli kuruyük gemileri de kirlilikten belirli ölçüde etkilenmişlerdir.

**Resim 8: Kirlilikten etkilenen Fahri Ekşioğlu ve Kasteelborg isimli gemiler**  
**1.3 KAZA SONRASI DENİZ KİRLİLİĞİNİ TEMİZLEME ÇALIŞMALARI**

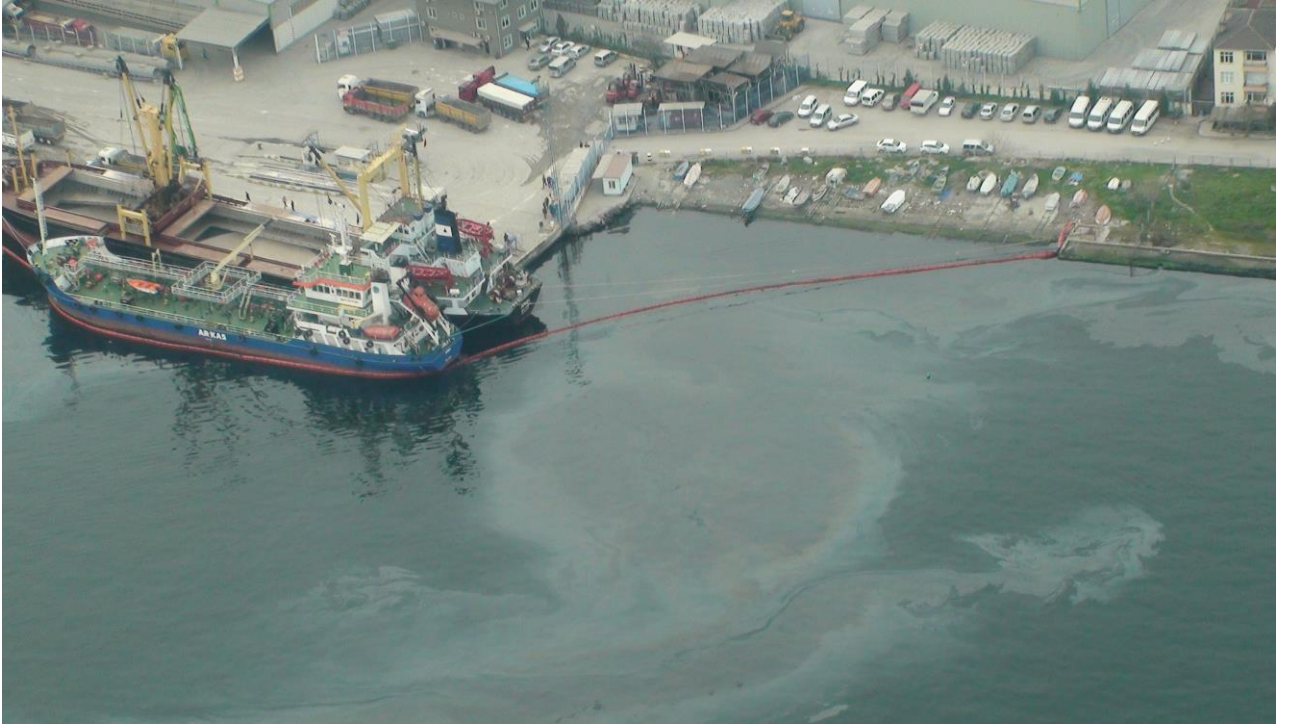
**1.3.1** Kaza hakkında bilgi Liman Başkanlığına saat 16:15 'de ulaştıktan hemen sonra Liman Başkanlığı personeli olay yerine ulaşmıştır. O ana kadar denizdeki kirliliğe bir müdahale olmadığı, liman tesisine ait emici pedlerin gemi güvertesindeki yakıtı temizlemekte kullanıldığı gözlemlenmiştir. Liman Başkanlığı personelince liman tesisine ait yaklaşık 200 metre boyundaki bariyer AMAL ve URAL 1 gemilerini içine alacak şekilde, palamar botu vasıtası ile serdirilerek kirliliğin yayılması engellenmeye çalışılmıştır. Bariyerin yetersizliği ve ilk müdahalede geç kalınmış olması nedeniyle bariyer dışında da yer yer kirlilik hasıl olmuştur. Saat 17:00 sularında AMAL gemisi yetkililerinin Mavi Deniz Çevre Hizmetleri A.Ş. isimli firma ile anlaşmalarına müteakip ilave olarak sözkonusu firmaya ait bariyer de denizdeki yakıtı çevreleyecek şekilde serilmiş ve temizleme çalışmaları başlamıştır. 26 Nisan 2011 tarihinde temizleme faaliyeti tamamlanmıştır.

**Resim 9: Serilen bariyerin dışında gözlenen kirlilik**

**1.3.2** Temizlik faaliyetlerini yürüten Mavi Deniz Çevre Hizmetleri A.Ş. isimli firmanın, temizlik operasyonları esnasında gerek teknik ekipman (skimmer kullanılmamış olması, serilen bariyerlerin yetersizliği vb.), gerekse temizleme faaliyetlerinde görevli personel (kirliliğe müdahale şekli ve sürati, kimi personelin lisansının dahi olmaması, icra ettikleri görev konusunda bilinçsiz ve eğitimsiz olmaları vb.) konusunda zayıf kaldıkları gözlemlenmiştir.

**3.7** Kaza meydana geldikten sonra geminin bağılı bulunduğu liman tesisi ve acil müdahale firması tarafından ilk müdahalenin yapılmasında (bariyerlerin serdirilmesi) geç kalınmıştı.

**4.3.3** Acil müdahale firmalarının kıyı tesisleri ile yapmış oldukları sözleşmeler gereği verdikleri hizmetlerin, 5312 sayılı Kanun hükümleri doğrultusunda titizlikle denetlenmesi için gerekli önlemlerin alınması,

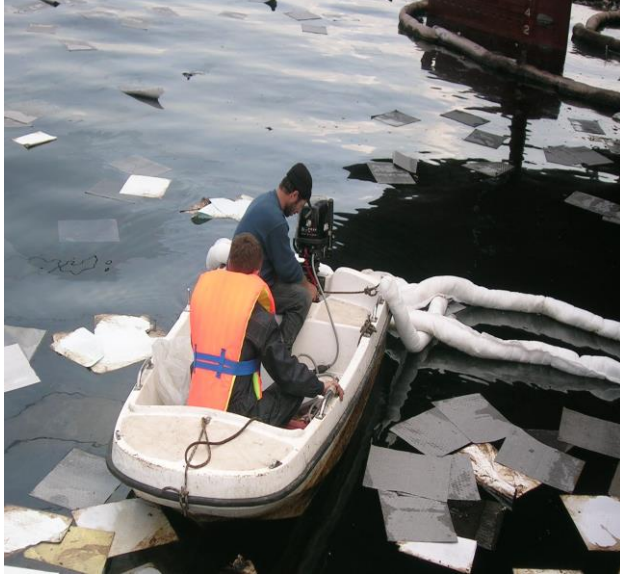
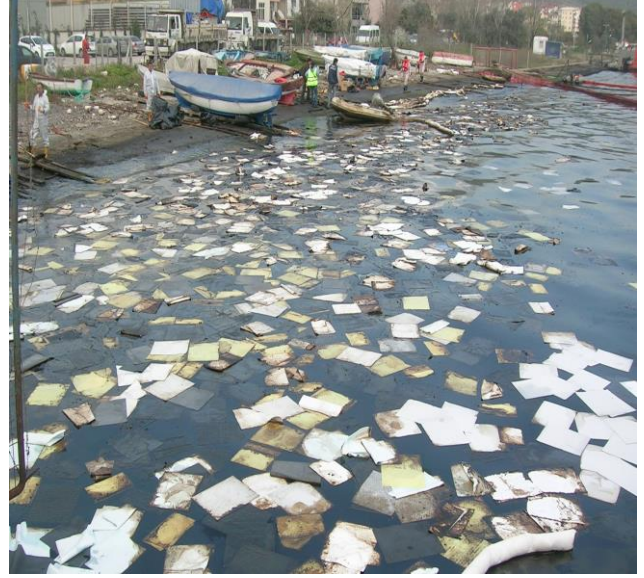
**Resim 10: Temizleme firmasının çalışmaları**

**Resim 11: Temizleme firmasının çalışmaları**

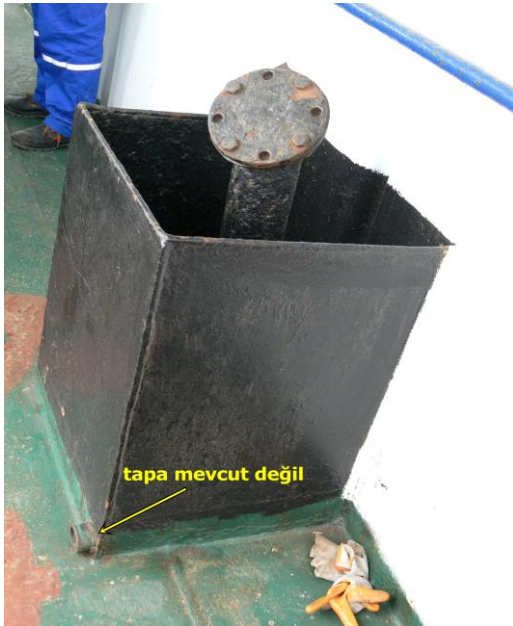
**Resim 12: Lavra tapası bulunmayan bir yakıt taşıntı havuzu**

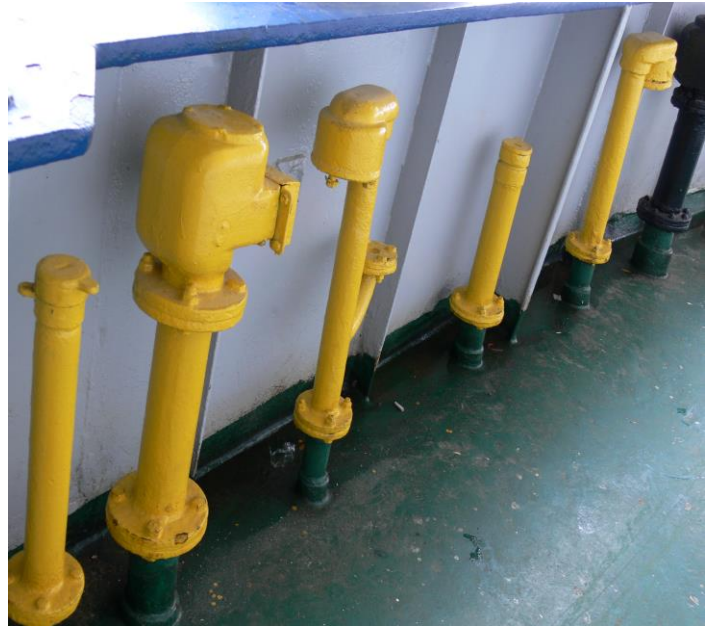
AMAL gemisi güvertesinde hangi tanka ait olduğu belli olmayan pek çok markalanmamış devre, hava firar, menhol vb. gözlemlenmiştir. Güvertedeki markalamalar ve uyarı işaretleri personelin farkındalığını artırıcı ve hata yapma riskini aşağı seviyelere indirgeyen unsurlardır ve ISM gereklerinin uygulanmakta olduğunun önemli göstergelerindendir. AMAL gemisinde olduğu gibi, bu unsurların olmadığı çalışma ortamlarında, personelin bilmeyerek ya da dalgınlıkla hata yapma olasılıkları yüksektir.

**Resim 13: Markalaması yapılmamış devrelerden bir görüntü**

**4.2.2** Şirket yetkilisi tarafından en kısa zamanda, söz konusu gemiye emniyet yönetimi sistemini gözden geçirmeye yönelik bir iç denetim (ISM Audit) gerçekleştirilmesi,

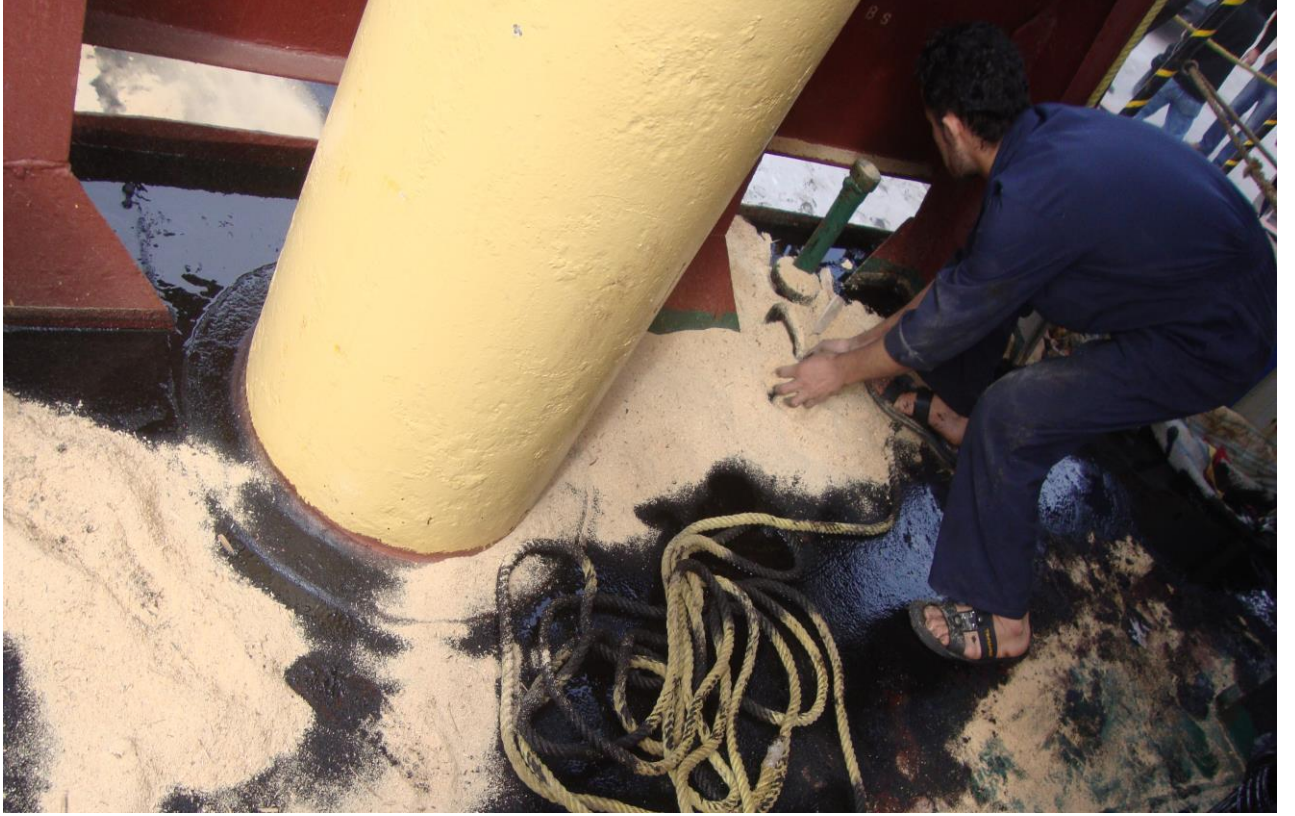
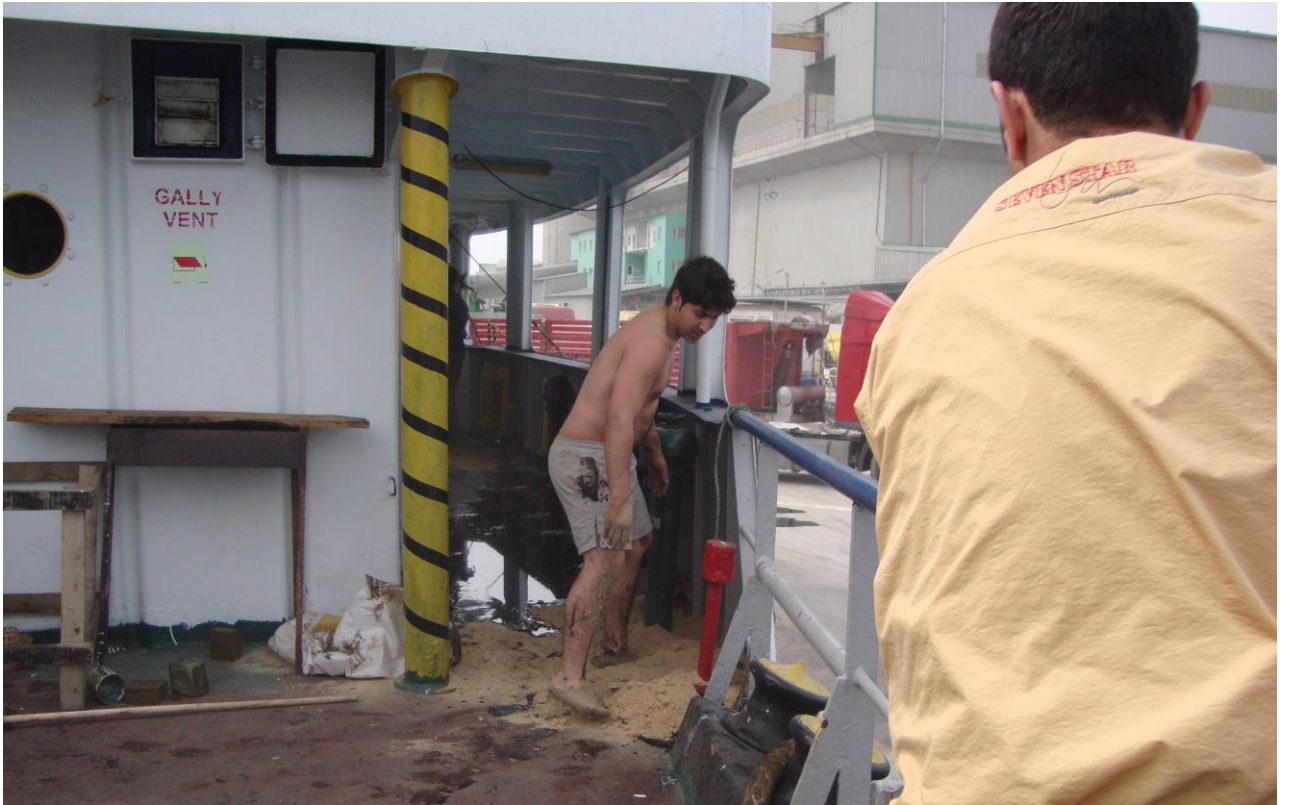
AMAL gemisinde ISM 'in (emniyetli yönetim sistemi) uygulanmasında ciddi aksaklıklar gözlemlenmiştir. Gemi personelinin gerek bu tarz kazaların önüne geçilmesine yönelik, gerekse kaza sonrası acil müdahale şekli konularında oldukça yetersiz bilgi ve eğitime sahip oldukları, acil müdahale donanım ve ekipmanlarında önemli eksiklikler var olduğu tespit edilmiştir.

**Resim 14: AMAL gemisi personelinin yakıt taşımasına müdahalesi**

**Resim 15: AMAL gemisi personelinin yakıt taşımasına müdahalesi**

**3.5** AMAL gemisi personeli yakıt operasyonunda uyulması gereken emniyet prosedürlerine ve kaza meydana geldikten sonraki kirliliğe müdahale tekniklerine aşina değildi.

**4.2.3** Deniz kirliliği talimlerinin düzenli aralıklarla yapılmasına ve personelin talimlerdeki başarı değerlendirmelerinin takibine yönelik ciddi uygulamalarda bulunulması,
