**Ulaşım Emniyeti  
İnceleme Merkezi**

### **ÇOK CİDDİ DENİZ KAZASI İNCELEME RAPORU**

**DENİZ ARACININ ADI** : M/V AS ROSALIA / BİRİNCİOĞLU  
**IMO NO** : 9449845 / -  
**DENİZ ARACININ BAYRAĞI** : PORTEKİZ / TÜRKİYE  
**OLAY YERİ** : İstanbul Boğazı  
**OLAY TARİHİ** : 17.06.2021 / 15:12 (TSİ)  
**ÖLÜ ve YARALI DURUMU** : 2 / -  
**HASAR DURUMU** : M/V AS ROSALIA Hasar Yok  
BİRİNCİOĞLU Tekne ve Makine Hasarı  
**ÇEVRE KİRLİLİĞİ** : Rapor Edilmemiştir.

*Heyet Karar No: 22 / D-10 / 2023*

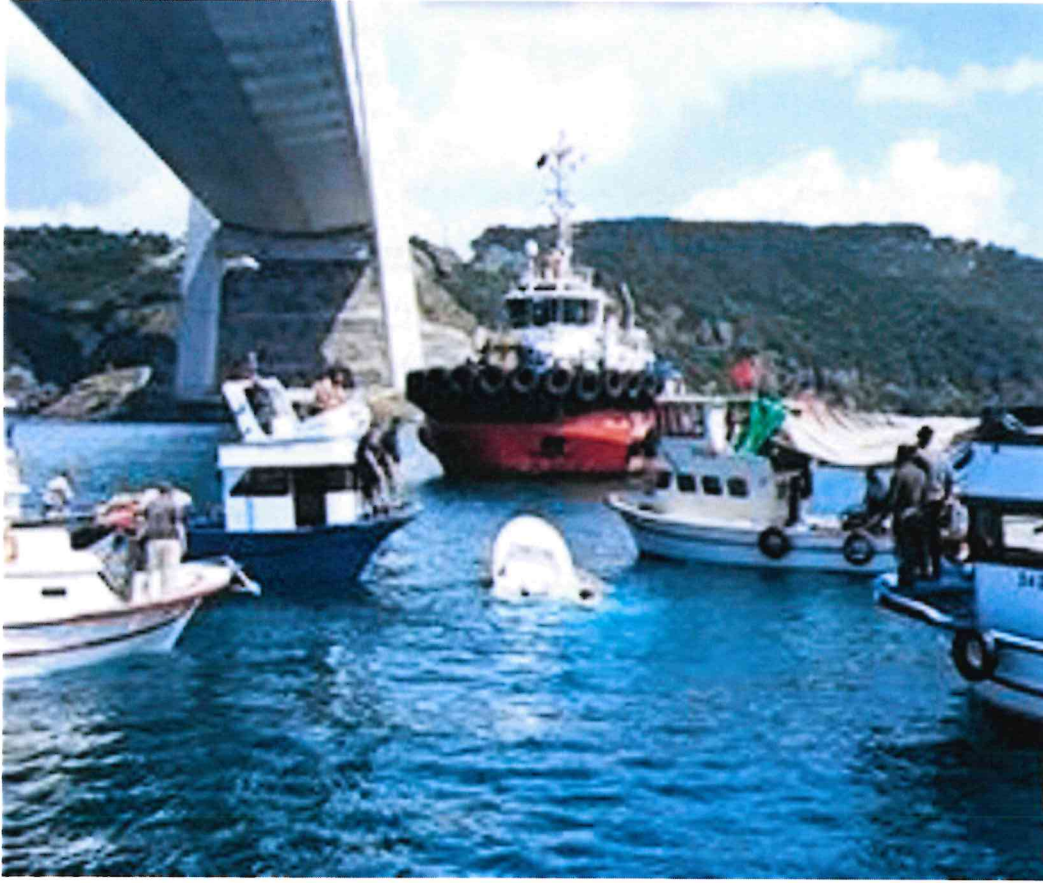
dümene sancak alabanda basılmış, makine hızı düşürülmüş ve çatışmadan kaçınma manevrası yapılmış ancak kaza engellenememiştir (Resim 5).

*Resim 5 Yarı Batık Balıkçı Gemisine Müdahale Edilirken Görüntü*

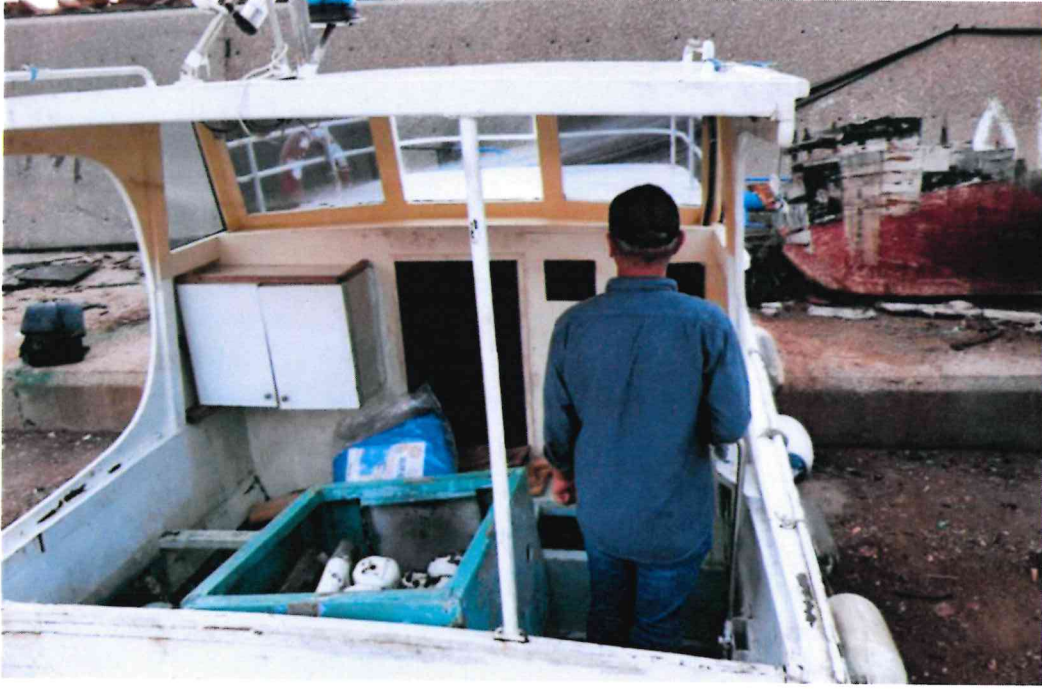
*Resim 6 BİRİNCİOĞLU Teknesinin Dümen Konumu*

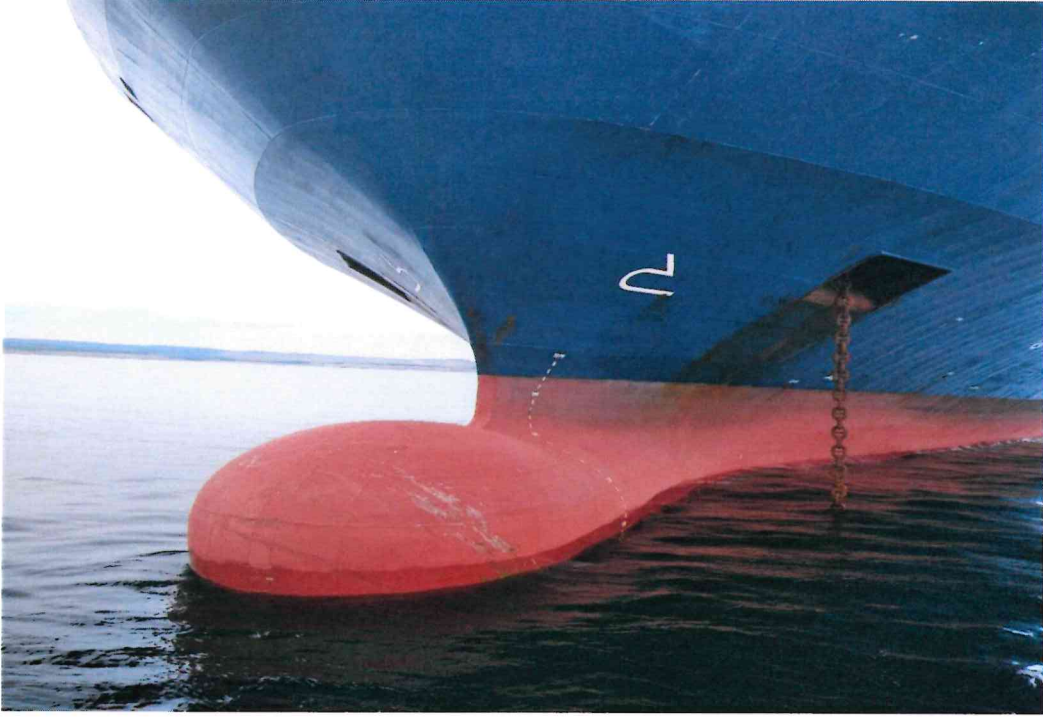
Kaza sonrası AS ROSALIA isimli gemide yapılan kaza inceleme esnasında, iskele demir loçanın ön tarafında bulunan balbın iskele tarafında boya çizdiği hasarı dikkat çekmiştir.

*Resim 7 M/V AS ROSALIA'nın Balbi*

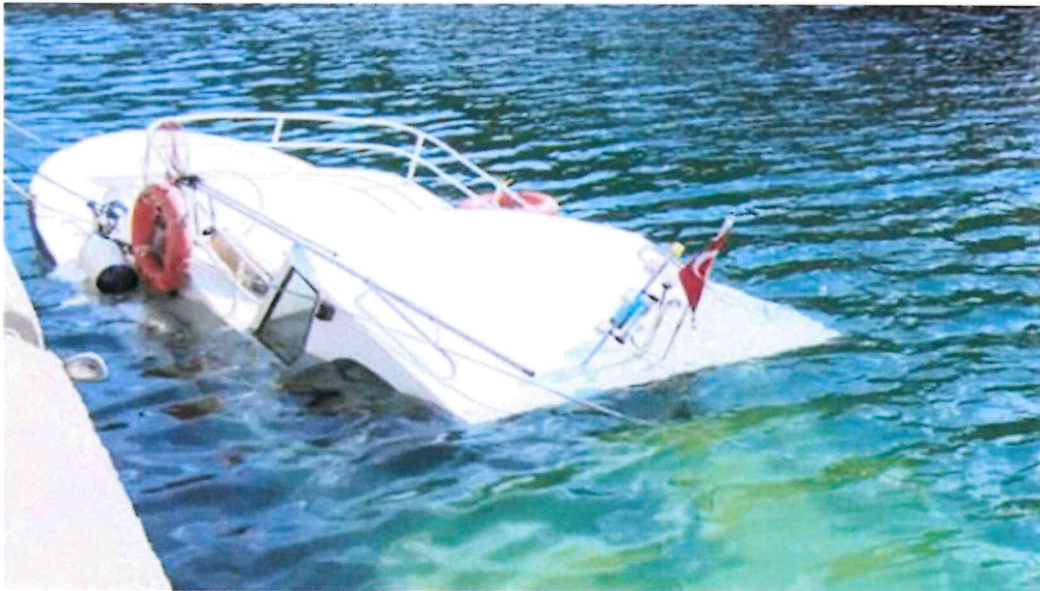
BİRİNCİOĞLU balıkçı gemisi kazadan hemen sonra yarı batık durumda çekilerek KIYI EMNİYETİ 8 botu yedeğinde Poyrazköy balıkçı barınağına getirilmiştir.

*Resim 8 Balıkçı Teknesinin Yedeklenirken Görüntüsü*

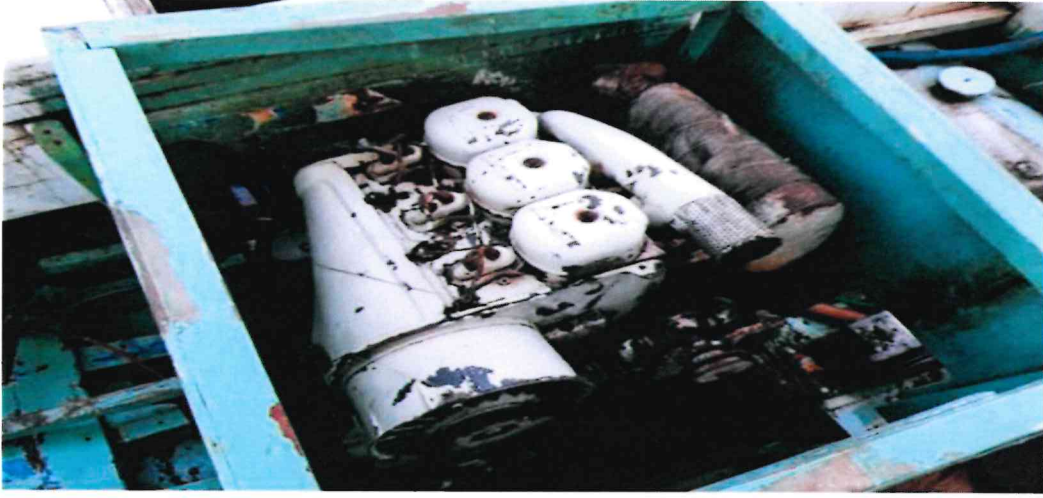
Çatışma sonrasında, BİRİNCİOĞLU balıkçı gemisinin iskele yalpa omurgası deformasyona uğramış ve yırtılma ile makinası kullanılamaz duruma gelmiştir.

*Resim 9 Kaza Sonrası Balıkçı Teknesinin Makine Durumunu Gösteren Fotoğraf*

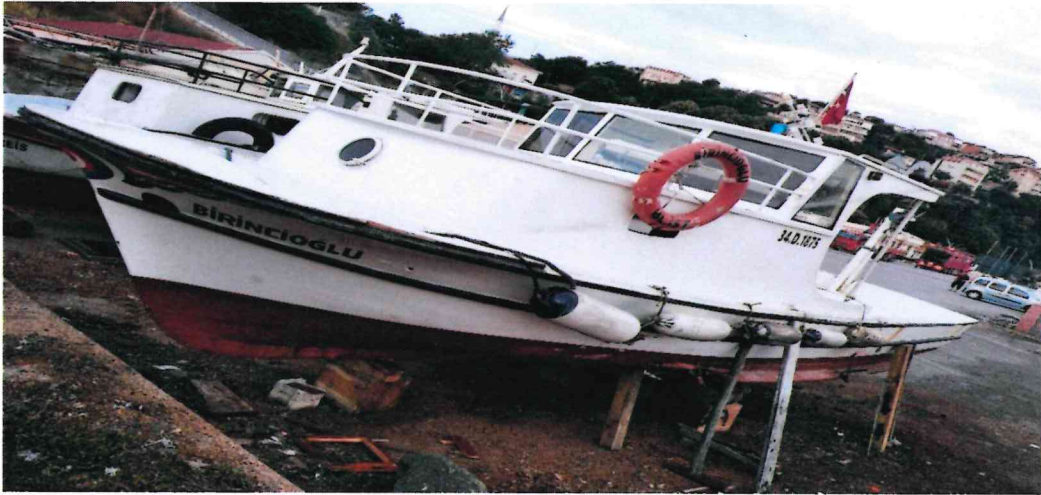
*Resim 10 Kaza Sonrası Balıkçı Teknesinin İskele Tarafını Gösteren Fotoğraf*

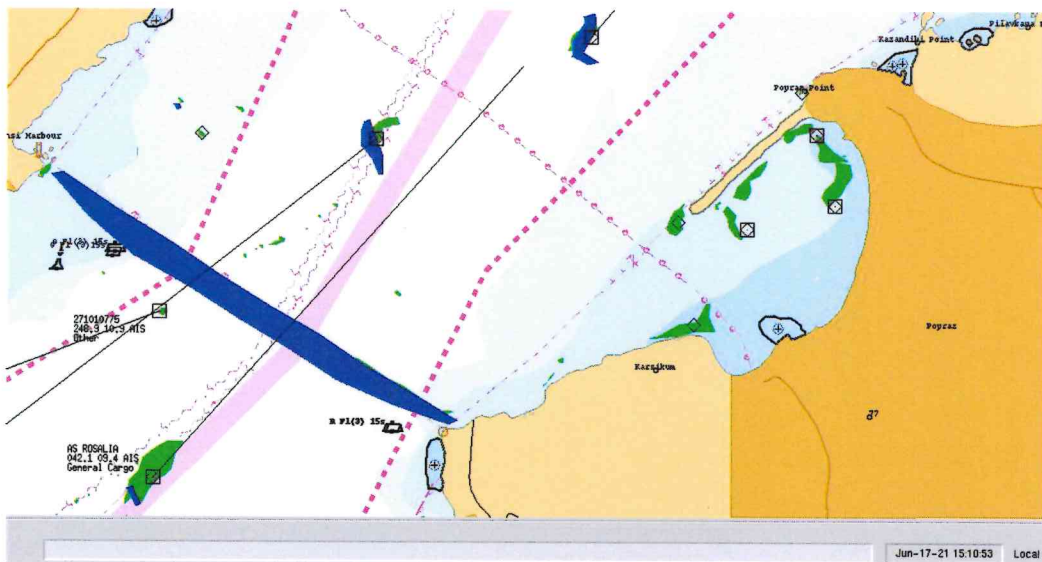
YSS Köprüsüne yaklaşma anında geminin rotası 042°, hızı ise 9,4 deniz miline çıkmıştır. Kaptan, balıkçı teknesinin hareketlerini takip ederken, hızının azalması nedeniyle çatışma tehlikesini fark etmiş düdüğü ile balıkçı teknesini uyarmaya çalışmıştır. Gemi düdüğü çalmasına rağmen balıkçı teknesinden cevap alamamıştır (Harita 8).

*Harita 8 MV AS ROSALIA Saat 15:10:53 De GTH Görüntüsü*

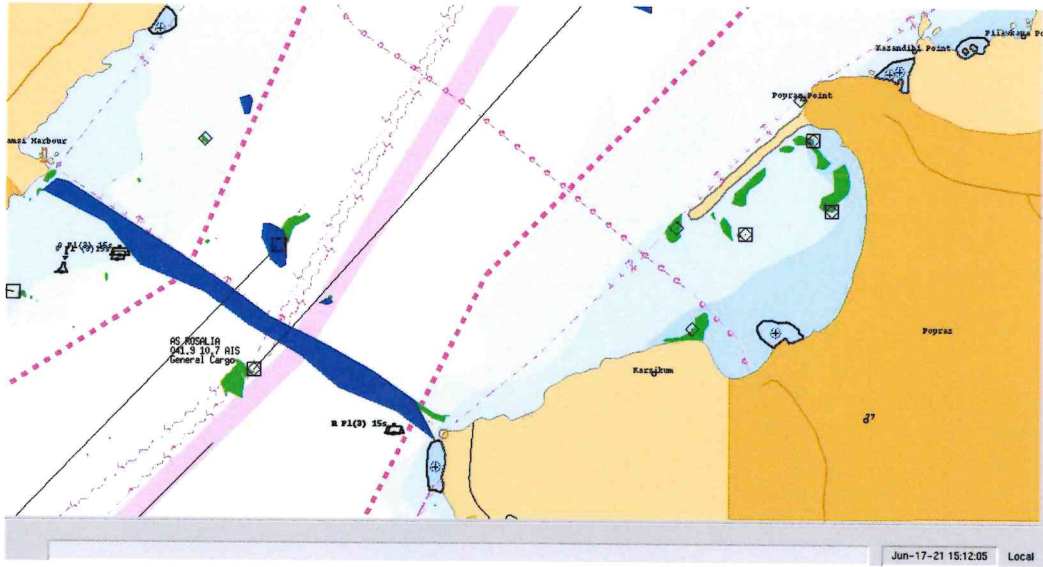
YSS Köprü altına gelindiğinde geminin rotası değişmemiş olup, hızı 10,7 deniz miline çıkmıştır (Harita 10).

*Harita 10 MV AS ROSALIA Saat 15:12:05 De GTH Görüntüsü*
