**AYNACIOĞLU Yolcu Motoruna**  
**Biniş Esnasında Denize Düşen**  
**Bebğin Yaralanmasına**  
**İlişkin Deniz Kazası İnceleme Raporu**

**İstanbul - Eminönü**  
**04 Nisan 2014**

**Rapor No: 1 /2015**

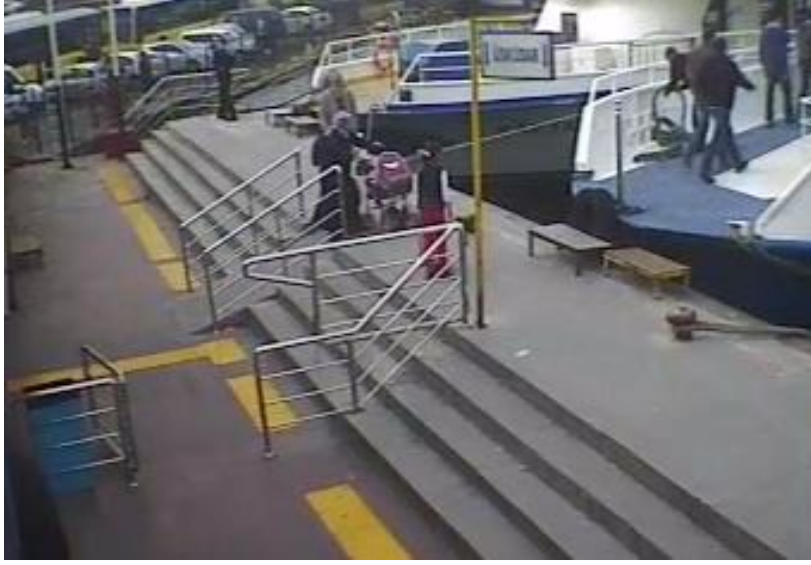
**Resim 4:** Gemiye Binmek İçin Yönelen Yolcu ve Bebek Arabası

Bu sırada iskeledeki güvenlik görevlilerinden birisi de yolcuya yardım etmek için yanlarına gelmiştir. Gemici bebek arabasının arka kısmından tutarak kaldırırken, güvenlik görevlisi ile bebeğin annesi bebek arabasının ön kısmından tutmuştur. Bebek arabasının arka kısmı gemide bulunan gemicinin elinde biraz yükselmiş, ön kısmı ise basamakta bulunan annesinin elinde ve arka kısma göre daha alçak konumda ve tam gemiyle rıhtım arasında iken, o sırada bebek arabasında uyumakta olan bebek, bebek arabasından kayarak saat 16:44:50’de denize düşmüştür. Kendisi ile yapılan görüşmede, bebeğin annesi emniyet kemerinin bağlı olduğunu fakat bebeğin kilosundan dolayı açılmış olabileceğini ifade etmiştir.

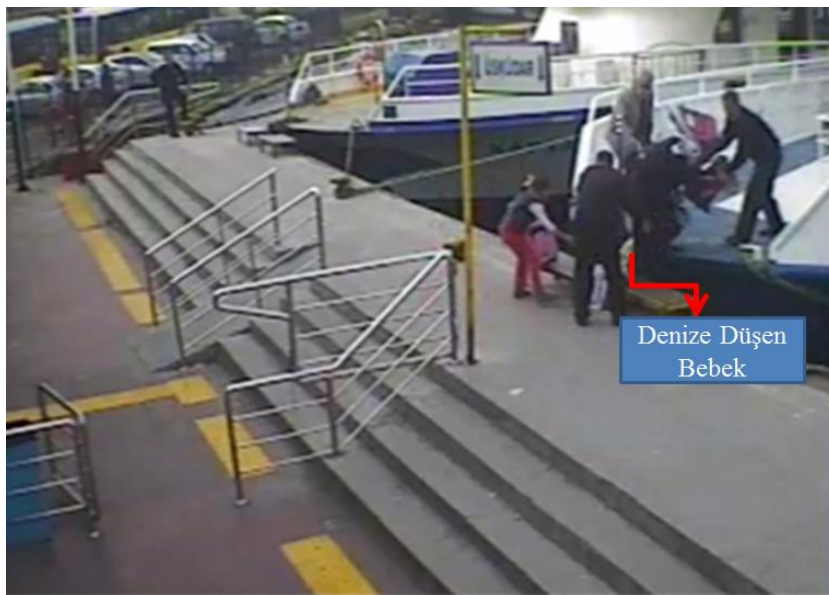
**Resim 5:** Bebeğin Denize Düşüş Anı

Bebeğin arabadan kayarak denize düşmekte olduğunu gören güvenlik görevlisi ve bebeğin annesi bebeği tutmak için hamle yapmışlar fakat bebeği tutamamışlardır. Gemici ise bebeğin denize düştüğünü ilk etapta anlayamamıştır. Fakat bebeğin annesinin çığlığı üzerine, durumun farkına varan gemici, gemiden iskeleye geçerek, denizdeki bebeği görmüş ve bebeği denizden çıkarmak için saat 16:44:55'te denize atlamıştır.

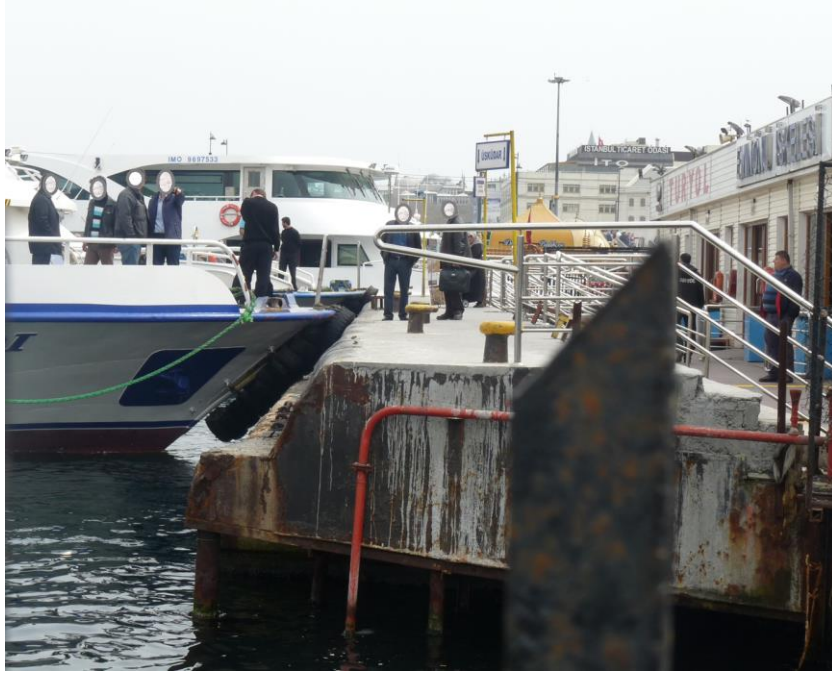
**Resim10:** TURYOL Eminönü İskelesinin İskele Dışından Görünüşü

Diğer taraftan değişik güzergâh yolcularının aynı iskele üzerinden yolcu motorlarına iniş ve binış yapmaları, iskele üzerinde çok yoğun bir yolcu trafiğine neden olmakta, bu durum karmaşaya yol açmakta ve emniyet zafiyetlerini beraberinde getirmektedir.

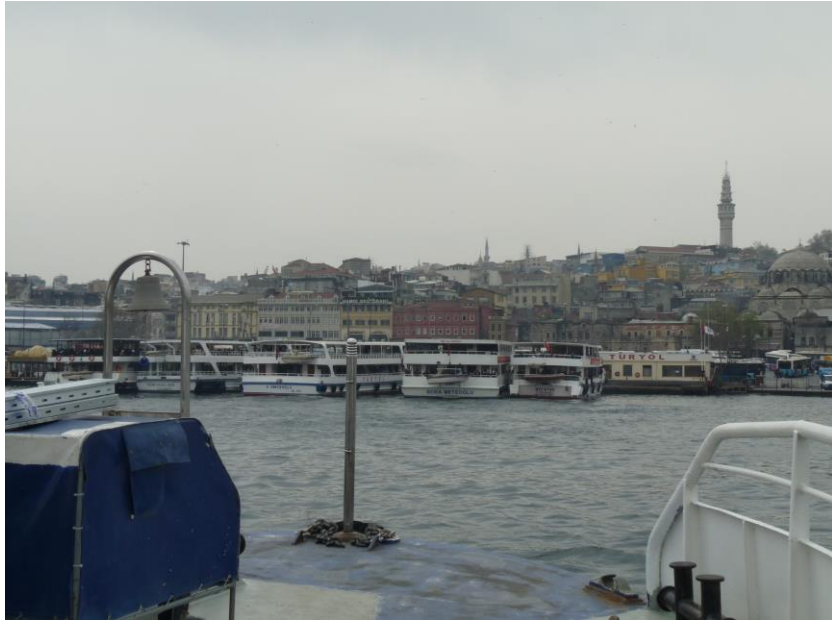
**Resim 11:** TURYOL Eminönü İskelesinin Denizden Görünüşü

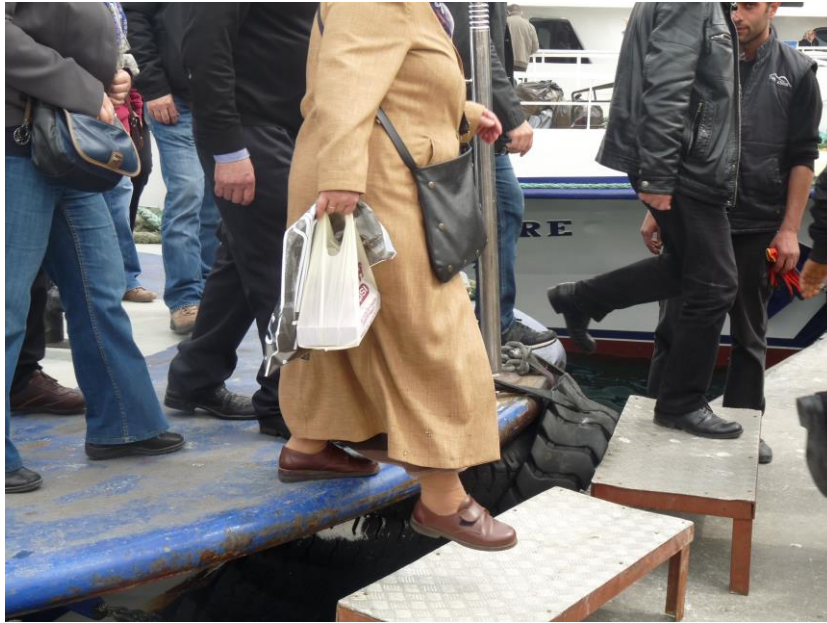
**Resim 12:** Yolcu Motorlarının İniş Binişi İçin Kullanılan Basamaklar

İstanbul'da şehir içi deniz yolcu taşımacılığı için TURYOL tarafından kullanılan beş farklı iskelede yapılan incelemelerde; iskelelerin ve iskelelerde kullanılan yolcu indirme-bindirme donanımlarının, iskeleye yapılan seferlerin yoğunluğu ve iskele sahasına ayrılan yerin büyüklüğüne bağlı olarak değiştiği görülmüştür. Bu iskelelerden Kadıköy iskelesi deniz üzerine yapılan duba üzerinde ve yolcu motorlarının bordasından yanaşmasına imkân verirken, Eminönü Merkez, Karaköy, Kadıköy, Kadıköy Çayırbaşı ve Üsküdar iskelelerinde yolcu motorları baştankara aborda olmaktadır.

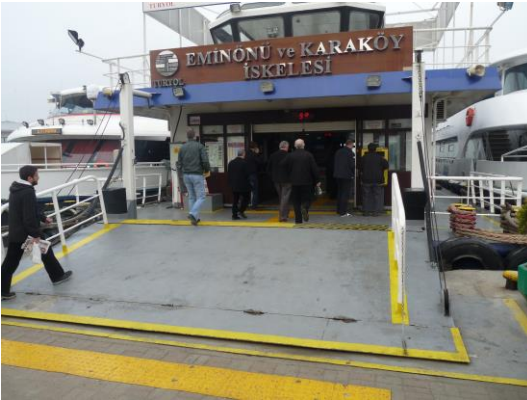
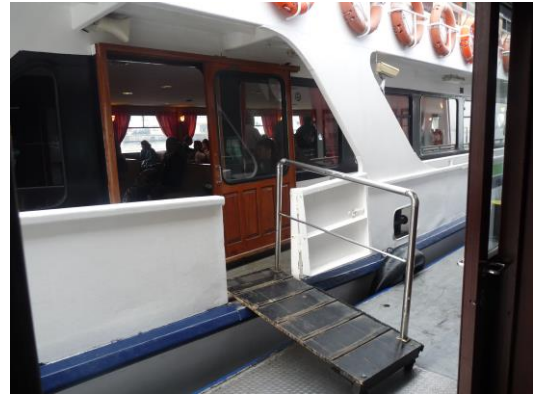
Yüzer platform üzerine kurulmuş TURYOL Kadıköy iskelesi, yolcu motorlarının bordalarından yanaşabilmeleri ve böylece yolcu platformuna daha yakın aborda olabilmemesinin yanında platformun yolcuların iniş biniş güvenliği düşünülerek tasarlanmış olması sebebiyle yolcu motorlarına daha emniyetli iniş biniş imkânı sağlamaktadır.

**Resim 13ı:** Yüzer Platform Üzerine Kurulmuş Kadıköy İskelesi

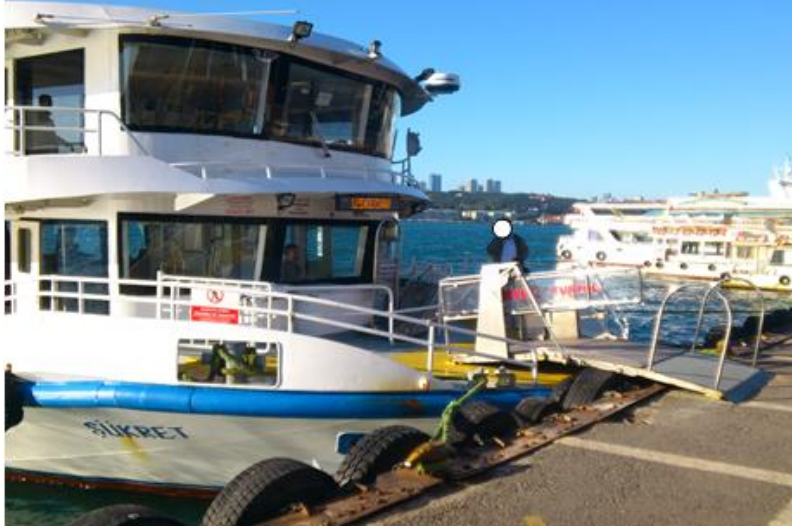
Yeni inme binme sistemi: hidrolik bir sistem olup, yolcu motorunun baş tarafına uygulanmıştır. Sistem yolcu motoru iskeleye baştankara yanaştığında, köprüüstünde bulunan bir butona basılmak suretiyle açılıp kapanmaktadır. Sistemin aynı zamanda başüstünde de bulunan butonlarla da kumanda edilebilmektedir.

Sistemin temel olarak, rampa ve cam kapılardan müteşekkil iki parçalı bir yapısı vardır. Yolcu motoru rıhtıma yanaştığında, önce camdan kapıları, ardından da üç katlı rampası rıhtıma doğru açılmaktadır. Üç parçalı rampanın son kısmının sağ ve solunda korkuluk bulunmaktadır. Mevcut korkuluk ile cam kapılar arasında bir miktar boşluk bulunmakta olup, zaman zaman yolcuların oradan indiklerine ve bindiklerine şahit olunsa da, yeni rampa sistemi yolcu motorlarınca kullanılan eski inme-binme sistemleriyle kıyaslanmayacak ölçüde emniyetli bir sistemdir.

**Resim 16:** Şükret İsimli Yolcu Motorunda Uygulanan Yeni İnme Binme Sistemi

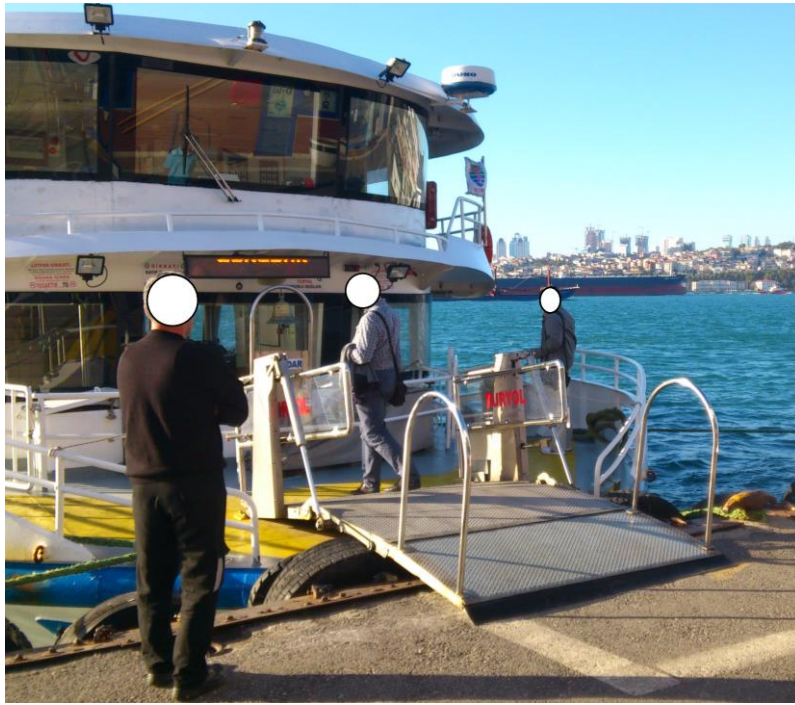
Yeni inme binme sisteminin uygulandığı ŞÜKRET isimli yolcu motorunun baş tarafının yüksekliği TURYOL tarafından işletilen yolcu iskeleleri ile aynı yüksekliktedir. Yeni rampa sistemi ile rıhtımlar aynı yükseklikte olduğundan rampa sistemin açılması-kapanması ve kullanımı sırasında herhangi bir olumsuzluk yaşanmadığı ifade edilmiştir. Fakat TURYOL'un işlettiği diğer yolcu motorlarının baş taraflarının denizden yükseklikleri farklılık göstermesi ve standart bir yüksekliğe sahip olmamaları nedeniyle yeni sistemin uygulanması noktasında ve uygulandıktan sonra verimli çalışıp çalışamayacağı hususlarının denenmesi gerekmektedir.

**Resim 17:** ŞÜKRET İsimli Yolcu Motorunda Uygulanan Yeni İnme Binme Sistemi
