**Ulaşım Emniyeti  
İnceleme Merkezi**

## DENİZ EMNİYETİ İNCELEME RAPORU

**GEMİNİN ADI** : BATUHAN A  
**IMO NO** : 7947049  
**GEMİNİN BAYRAĞI** : Türk  
**KAZA YERİ** : Bursa ili, Karacabey İlçesi, Kurşunlu  
Sahilinin 5.26 Deniz Mili Açığı  
**KAZA TARİHİ / SAATİ** : 15 Şubat 2024 / 06:32 (GMT +3)  
**ÖLÜ / YARALI / KAYIP** : 5/-/1  
**HASAR DURUMU** : Gemi ve Yük Kaybı  
**ÇEVRE KİRLİLİĞİ** : Geminin Batması Sebebiyle Oluşan Kirlilik

Heyet Karar No: 16 / DNZ-02 / 2025

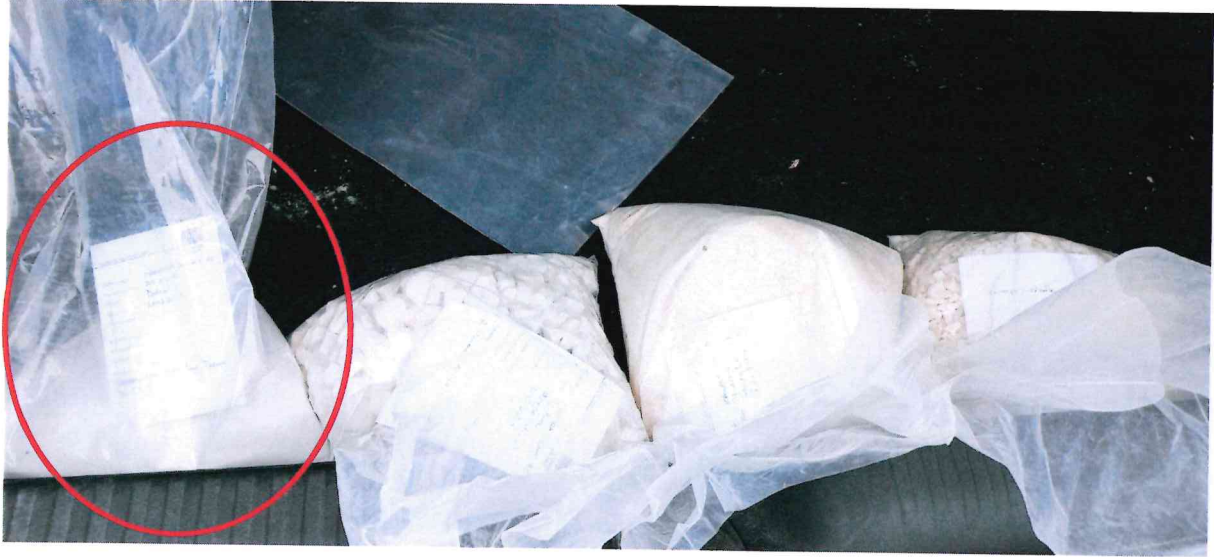
Resim 5 Badalan iskelesinden yüklenen dolomit taşı numuneleri.

BATUHAN A gemisine kaza tarihinde öğütülmüş dolomit taşı yüklenmiştir (Resim 5). Bu yükün su ile teması neticesinde malzeme sertleşmekte ve donmaktadır. Nitekim yapılan laboratuvar testlerinde ağırlıkça su emme oranı %1,4 oranında belirlenmiştir.

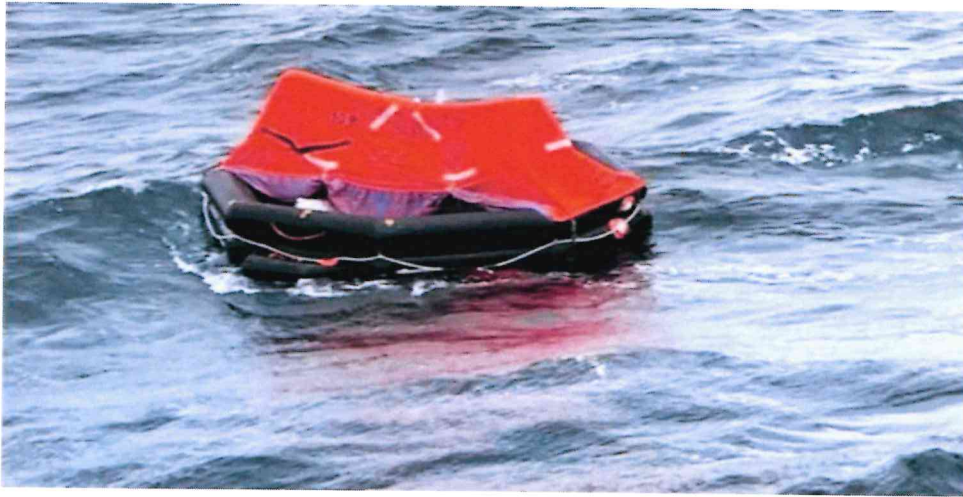
Resim 12 Boş olarak bulunan otomatik açılan can salı

BATUHAN A gemisinden EPIRB tehlike sinyali alınmasından sonra Sahil Güvenlik Komutanlığı tarafından sinyalin geldiği koordinatlara iki bot gönderilmiştir. Bölgeye ulaşıldığında geminin tamamen battığı anlaşılmış, akabinde geniş çaplı arama ve kurtarma çalışmaları başlatılmıştır. Arama kurtarma çalışmaları sırasında gemiye ait can salı saat 10:00'da, 40° 27' K - 028° 15' D mevkiinde tespit edilmiştir. Can salının içerisinde, çevresinde ve etrafında herhangi bir canlı ya da cansız kazazedeye ait bulguya rastlanmamıştır (Resim12).

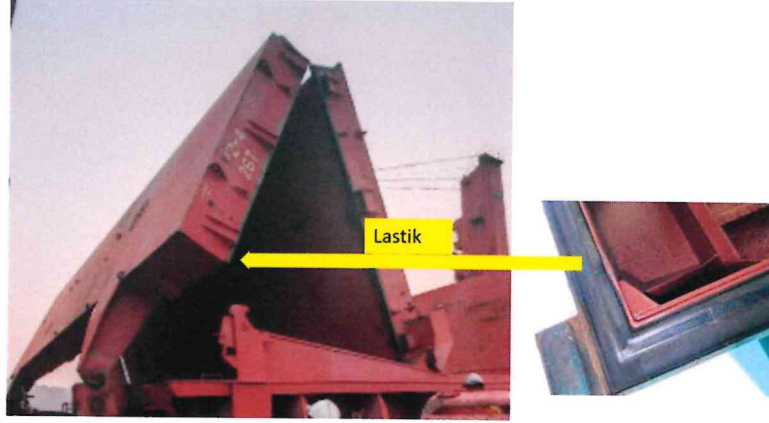
Resim 18 Ambar kapaklarının alt kenarlarında bulunan lastikler

Son yıllarda inşa edilen gemilerde kullanılan ambar kapakları ile BATUHAN A gemisinde kullanılan ambar kapak teknolojilerinde çok önemli farklar vardır. Bu gemilerde ambar kapakları nizami olarak kapatılıp, emniyete alındıktan sonra ekstra bir işleme gerek kalmadan su sızdırmazlıkları sağlanır. Ambar kapaklarının alt kenarlarında bulunan lastikler de su sızdırmazlığın sağlanmasında önemli katkı sağlar (Resim 18).

BATUHAN A gemisinde ise ambar kapakları nizami bir şekilde kapatılsa dahi su sızdırmazlık, ambar üzerine örtülen branda ile sağlanmaktadır. BATUHAN A gemisinde ambar kapaklarının dizaynları gereği ambar kapak kenarlarında lastik de bulunmamaktadır. Dolayısıyla BATUHAN A gemisinde ambarlara su girmesinden koruyan, ambarın üstüne örtülen brandadır (tarpaulin). Bu nedenle ambar kapakları üzerine örtülen brandaların rüzgâr ve deniz gibi dış etkenlerden etkilenmemesi için ambar mezarnasına uygun şekilde sabitlenmesi gerekmektedir.

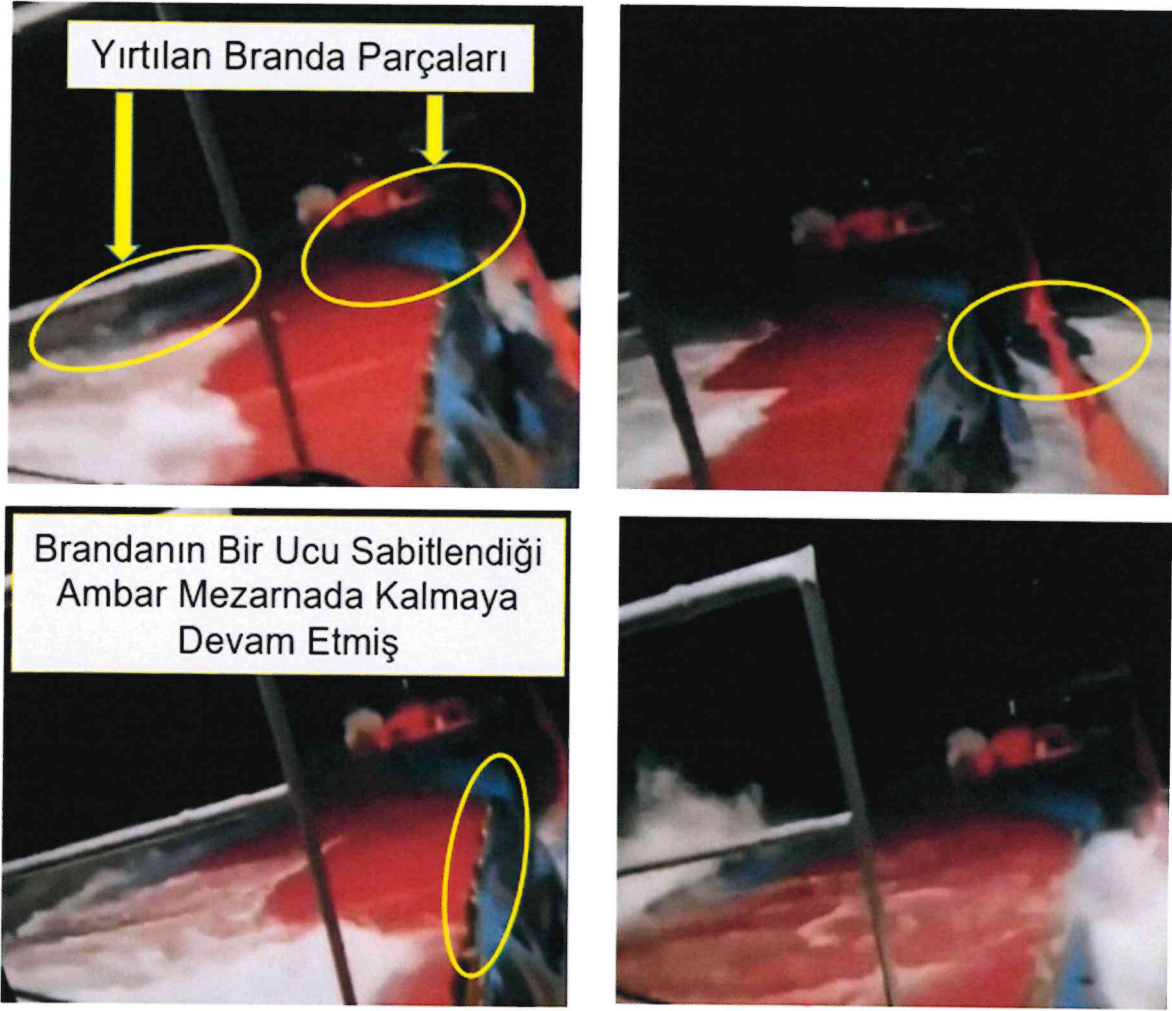
Resim 19 BATUHAN A gemisi ambar kapaklarını örten brandalar

BATUHAN A gemisi batmandan hemen öncesinde gemici tarafından alınan video kaydında, geminin ambar kapaklarının üzerini örten brandanın açıldığı, gemicinin ifadesine göre de yırtıldığı görülmektedir (Resim 19).

Fotoğraflarda görüldüğü üzere, yaşam mahalline yakın ambar kapağının üzerinde örtülü bulunan brandanın çok büyük bir kısmı geminin sancak güvertesine doğru sarktığı ve brandanın uç kısımlarının ise halen ambar mezarnasına bağlı bulunmaktadır. Brandanın küçük bir kısmı ise gemi ambar kapağının iskele baş tarafı ile ambar kapağının başına doğru sarkmıştır. Bu durum gemi ambar kapağını örten brandanın, ambar kapağının kış tarafından ambar kapağının başına doğru kısmen yırtıldığını göstermekte olup kaza öncesinde video kaydını yapan gemicinin ifadesiyle de örtüşmektedir. Bununla birlikte gemi iskelesine doğru meyil yapmış ve zaman zaman ambar kapağı deniz seviyesiyle aynı düzeye gelmekte hatta geminin iskele tarafından vuran dalgalar, ambar kapağı üzerinden aşarak geminin sancak tarafına ulaşmaktadır. Hal böyle iken su sızdırmazlığının branda ile sağlandığı BATUHAN A gemisinde, ambara su girmesi ve ambarın su ile dolması kaçınılmaz olmuştur.

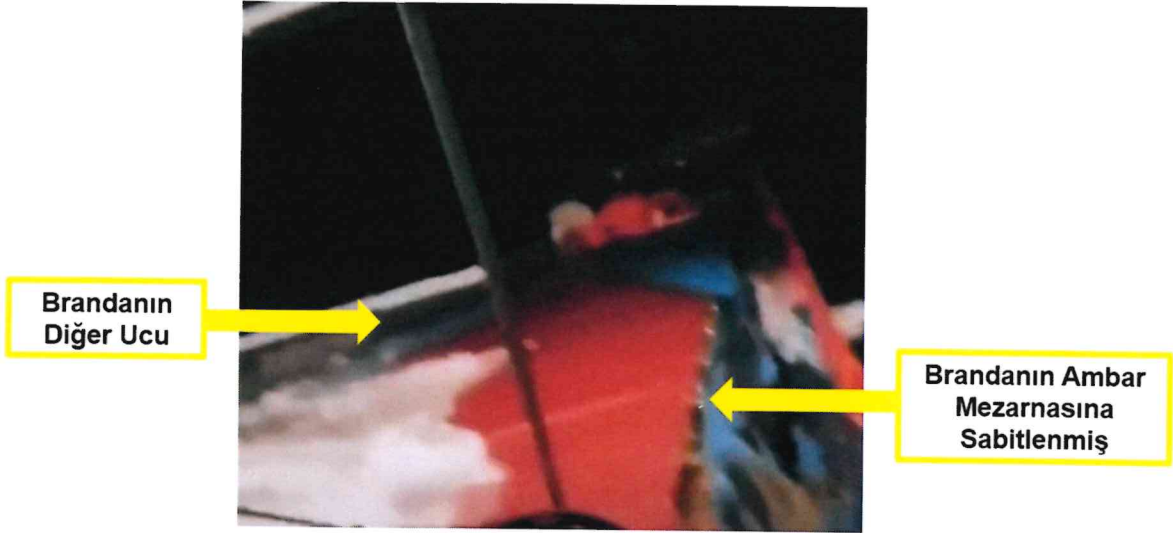
Resim 20 Kazadan hemen önce BATUHAN A gemisi ambar brandalarının durumu

BATUHAN A gemisinin batmasına sebep olan brandanın yırtılarak ambara su girmesinin nedenlerinin anlaşılabilmesi için gemi yüklemesinin tamamlanmasına müteakip, ambar kapağının kapatılmasından, brandaların ambar kapağı üzerine örtülüp ambar mezarnasına sabitlenmesine kadar geçen süreç yükleme limanından alınan video kayıtları üzerinden incelenmiştir. Bununla birlikte ambar kapak sistemi BATUHAN A gemisine benzer ve aynı büyüklükte olan bir gemiyle de karşılaştırılmıştır.

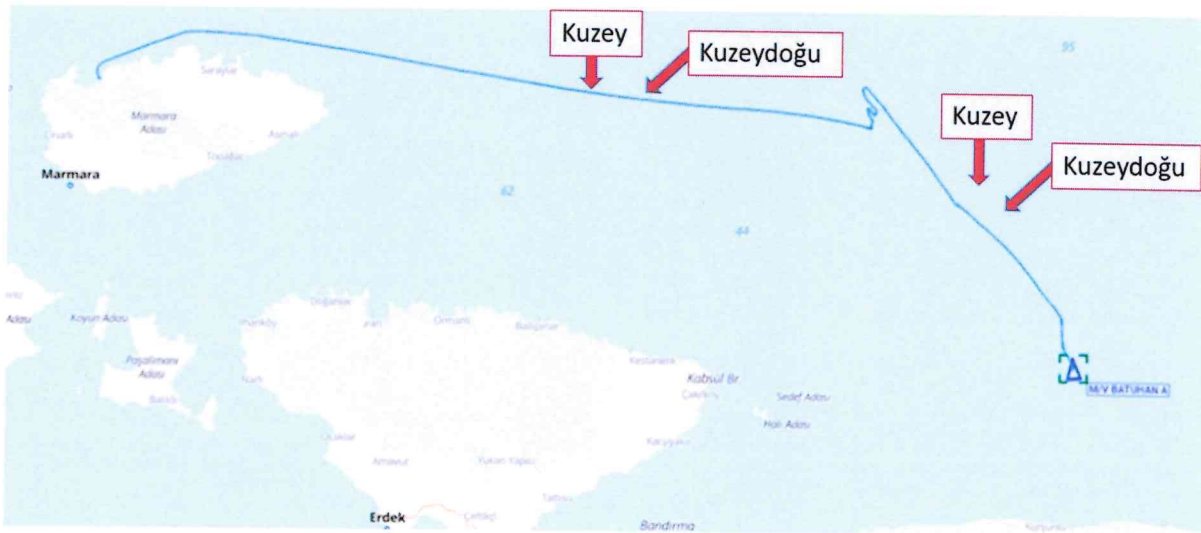
Resim 22 Geminin rotası boyunca maruz kaldığı hava ve deniz

BATUHAN A gemisinin seyir ettiği bölgeye ilişkin meteorolojik tahminler ve değerlendirme ışığında, BATUHAN A gemisi kuzey ve kuzeydoğudan 5 ila 7 bofor kuvvetinde rüzgâra ve 1,5 ila 2,5 metre yüksekliğindeki dalgalara maruz kalmıştır (Resim 24).

Bilindiği üzere, denizde emniyetli seyir yapmak, doğru hava durumu bilgisi ve buna uygun bir sefer planlamasını gerektirir. Yapılacak sefer planlamasında geminin seyri boyunca karşılaşılabileceği olumsuz deniz ve hava şartları da göz önünde tutulmalı ve gemi mürettebatı her türlü olumsuz hava deniz şartına karşı hazırlık yapmalıdır. BATUHAN A gemisi gibi düşük fribord değerine sahip gemilerin, seyir esnasında yüksek dalgalara maruz kalma ihtimali sefer öncesi yapılacak hazırlıkları daha da önemli hale getirmektedir. Bu nedenle ambar kapaklarının kapatılmasından sonra su sızdırmazlığını sağlamak için kullanılan donanımların (cıvata, siğil ya da benzeri) mezarnalar boyunca uygun aralıklarla kullanılmalı ve ambar kapakları karşılaşılabilecek bütün olumsuz durumlara karşı emniyete alınmalıdır. Ayrıca, güvertede bulunan ekipmanların emniyete alınması, güçlendirilmesi ve denize düşerek kaybolmalarının önlenmesi için ilave bağlama önlemleri alınmalıdır. Gemi demirleri, can filikaları, can simitleri ve can sallarını emniyete almak için ilave bağlamalar yapılmalıdır.

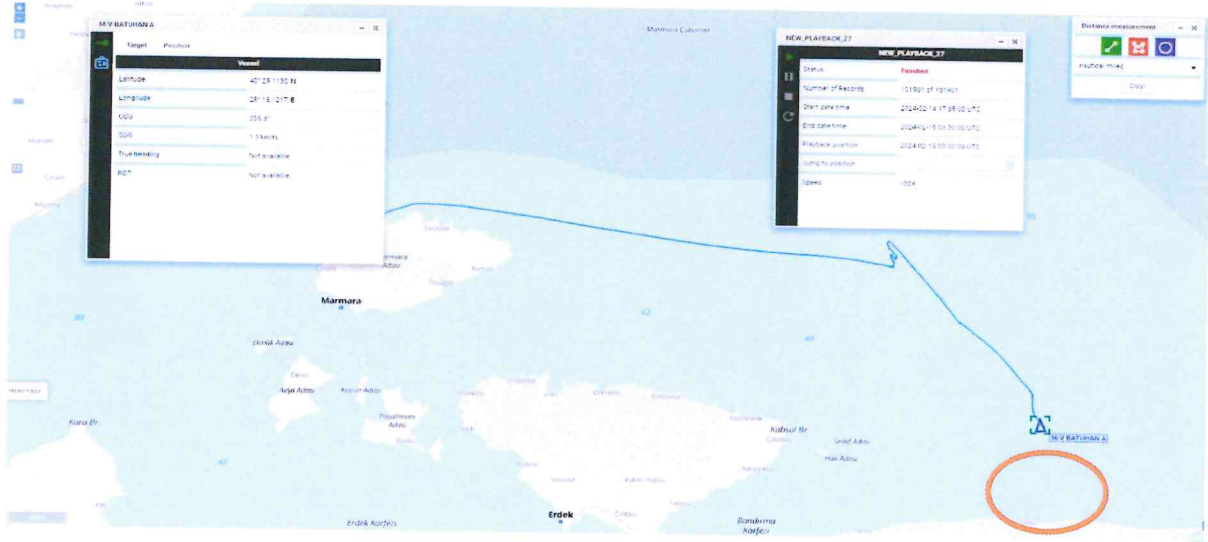
Resim 24 AIS verilerine göre gemi battığı konuma, kazadan bir saat önce gelmiştir

BATUHAN A gemisinden ilk yardım çağrısı 15 Şubat 2024 günü saat 06:28 de yapılmıştır. Saat 06:32 de de geminin EPIRP cihazından tehlike sinyali alınmaya başlanılmıştır. Gemiye ait AIS verileri incelendiğinde geminin battığı noktaya yaklaşık bir saat öncesinde ulaştığı ve bu noktada durduğu anlaşılmaktadır (Resim 26).
