**Ulaşım Emniyeti  
İnceleme Merkezi**

## **CİDDİ DENİZ KAZASI İNCELEME RAPORU**

| <b>GEMİNİN ADI ve IMO No</b> | : BENITAMOU / 9439046<br>BC VANESSA / 9426855 |
| <b>OLAY YERİ</b> | : Çanakkale Boğazı Kuzey Girişi |

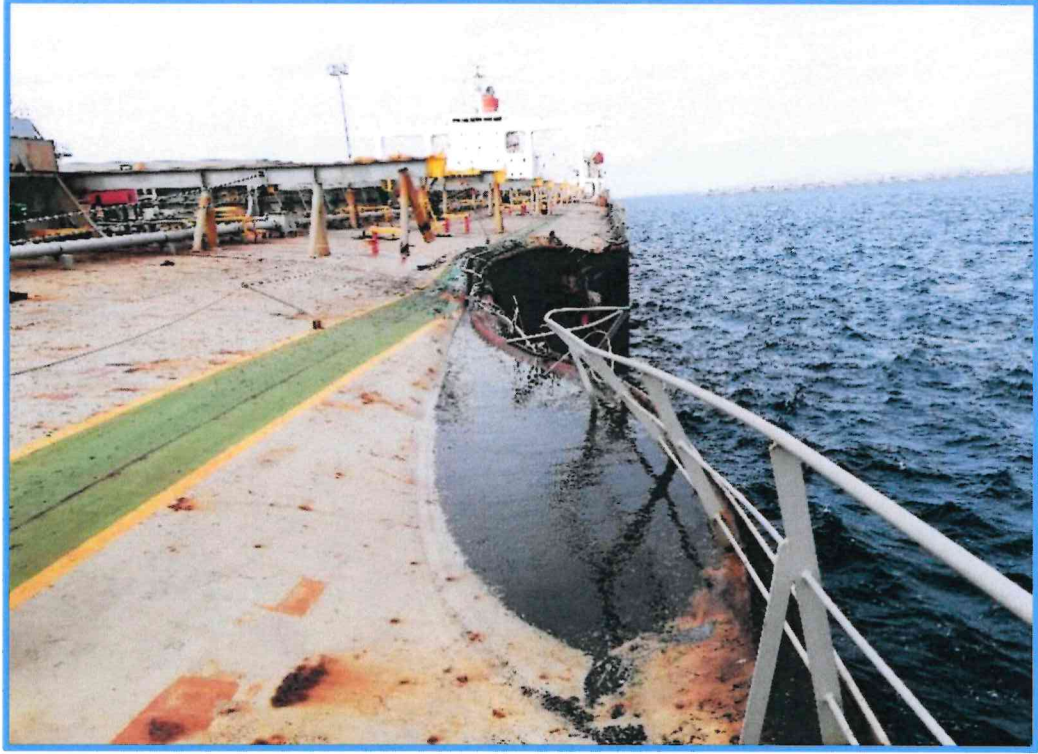
Resim 7: BENITAMOU hasar görüntü-1

BENITAMOU isimli gemide kaza sonrası yapılan Klas-Sörvey neticesinde tespit edilen hasarın boyutu raporlarında şu şekilde ifade edilmiştir:

*“No.3 WBT (Water Ballast Tank) dış kabuğunda delik olduğu, No.4 ambar boyuna perdesinin hasarlı olduğu görülmüştür. Çatışma sonrası No.4 ambar kapağının hasarlandığı ayrıca her iki geminin bordalarının sürtünmesi kaynaklı borda merdiveni hizasında dış kabukta göçük hasarı olduğu görülmüştür.”*

Bununla beraber, müteakiben yapılan su altı sörveyi neticesinde elde edilen bulgular şu şekildedir:

*“İskele 4 numaralı ambarın tam ortasından 12 metre baş kıç doğrultusunda ve 17 metre dikey doğrultuda V şeklinde bir yarık oluştuğu görülmüştür.”*

Elde edilen raporlardan ve hasar görüntülerinden anlaşıldığı üzere (*Resim 7, Resim 8, Resim 9*) geminin hasarlanan 4 numaralı ambar boyuna perdesinden ambara su girişi olduğu, 3 numaralı WBT tank perdesinin değişen iskandil değerlerine göre hasarlanmasından kaynaklı su girişi

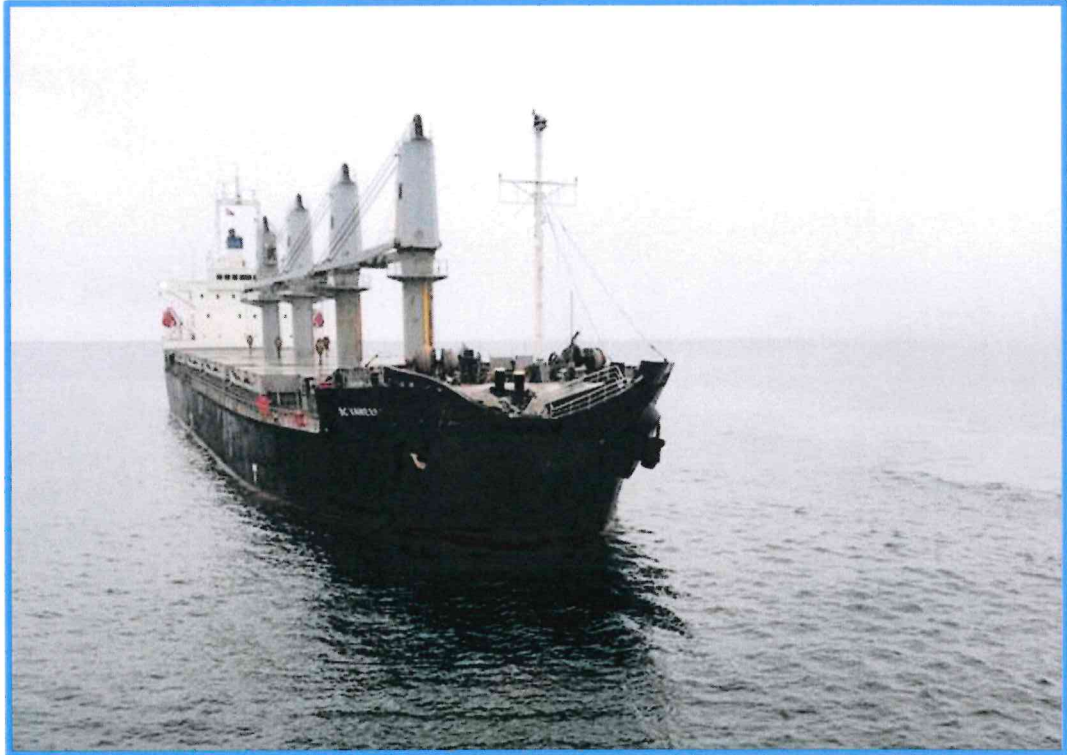
Resim 10: BC VANESSA hasar görüntü-1

BC VANESSA isimli gemide kaza sonrası yapılan Klas-Sörvey neticesinde tespit edilen hasarın boyutu raporlarında şu şekilde ifade edilmiştir:

*“Geminin balbında çarpma sonucu 60x3 cm ebadında bir çatlak oluştuğu ve balbın iki taraftan da içe doğru katlandığı görülmüştür.”*

Bu raporlara istinaden, gemiye demir bölgesinden tersaneler bölgesine tek seferlik seyir yapılabilmesi için gerekli muafiyet verilmiştir. (Resim 10, Resim 11)

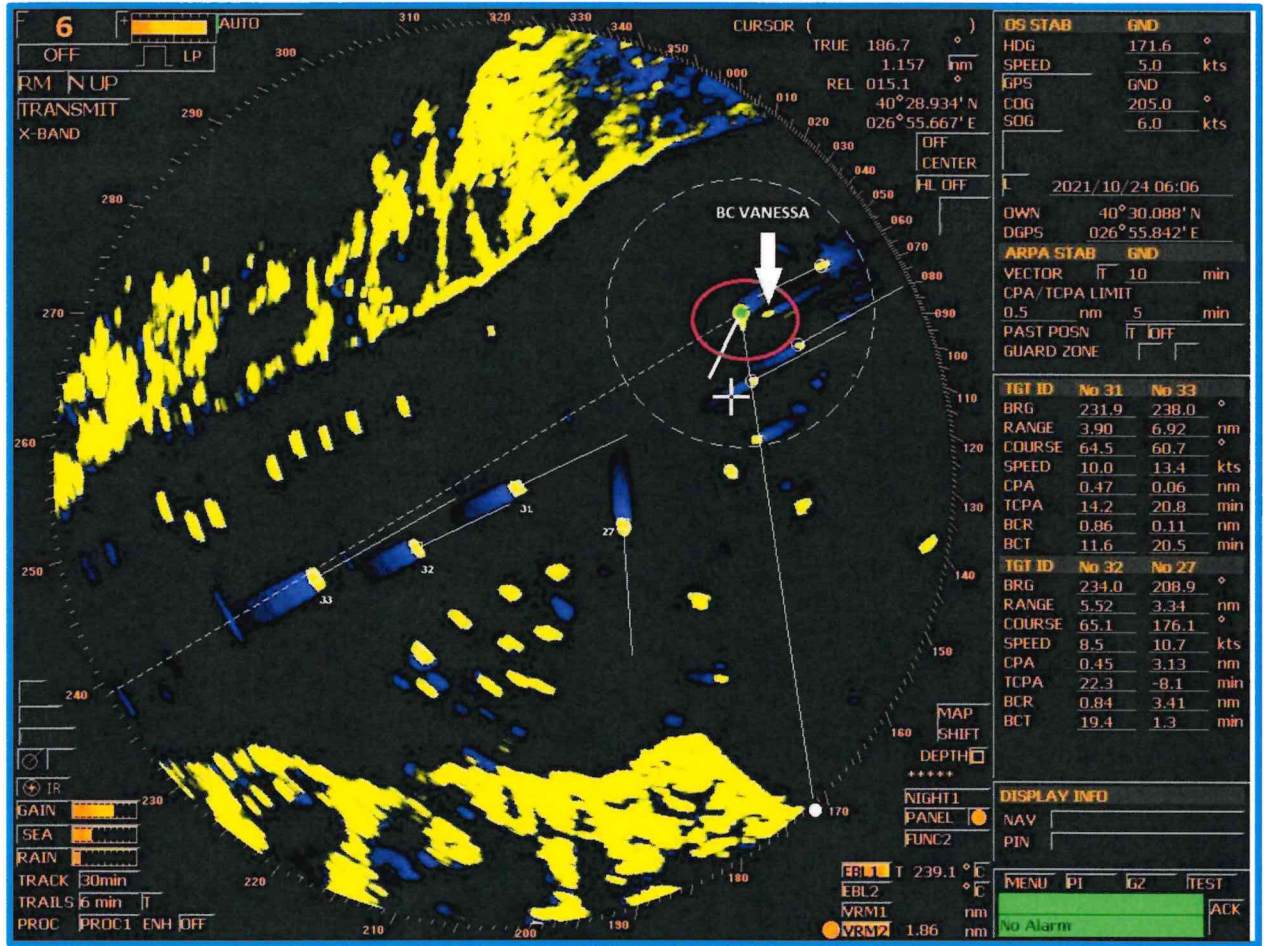
Resim 19: BENITAMOU VDR – Gemilerin birbirini farketdiği ana ilişkin radar verisi

Bu durumu ortaya çıkaran temel nedenin BC VANESSA'dan AIS verisinin alınamaması ve dolayısıyla radarında bir hedef olarak pilotlanmaması olduğu açıktır. Ayrıca kısıtlı görüş nedeniyle hedef gemilerin ancak radardan izlenme zorunluluğunun ortaya çıkması ve hedef gemiyle olan gözle temasın yakın düşme halinde kurulabileceği hali gözcülük özelinde durumsal farkındalığı etkileyen önemli sebeplerden biridir.

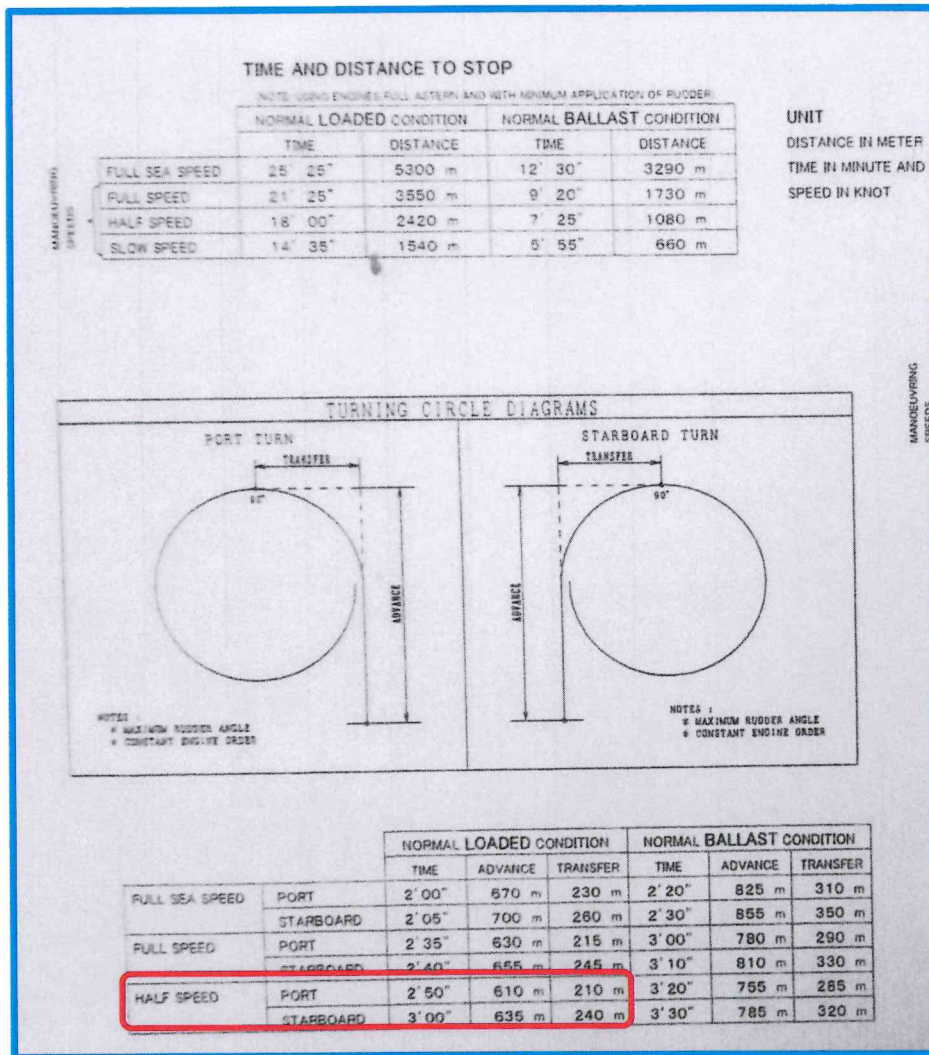
Resim 20: BENITAMOU – Dönüş Çemberi Diyagramı Kesiti

aksi istikamette verilen dümen kumandasına bu kadar kısa bir sürede yanıt veremediği çatışmanın oluş şekliyle anlaşılabilir.
