## CİDDİ DENİZ KAZASI NİHAİ İNCELEME RAPORU

**DENİZ ARACININ ADI VE IMO NO** : DÜZGİT ENDEAVOUR (9581007)  
**DENİZ ARACININ BAYRAĞI** : TÜRKİYE  
**OLAY YERİ** : ANTALYA  
**OLAY TARİHİ** : 11.09.2019 / 08:42 (TSİ)  
**ÖLÜ/YARALI DURUMU** : -/1  
**HASAR DURUMU/ÇEVRE KİRLİLİĞİ** : -/-

Heyet Karar No: 4 (DNZ-01) /2021

Tarih: 22/02/ 2021

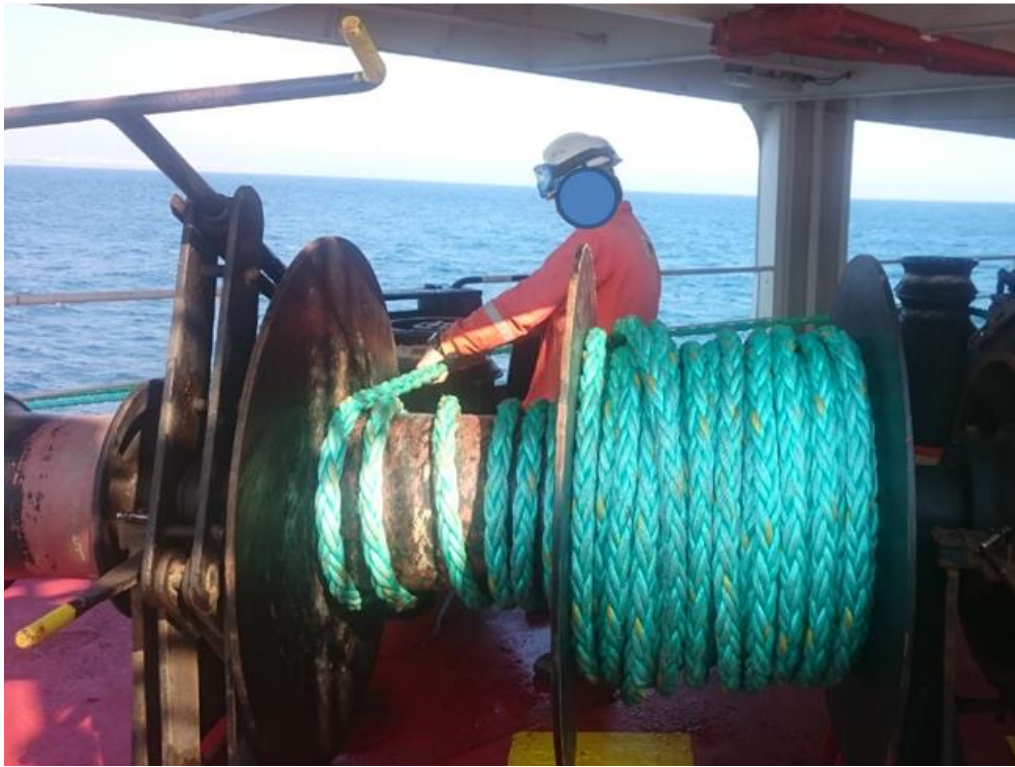
**Resim 4:** Tambur Diskine Sürten Palamar Halatlarının Gemiciler Tarafından Çekilmesi.

İskele kıç omuzluktan verilen halatların şamandıraya volta edilmesi üzerine, III. Zabit ve gemiciler tarafından halatların boşu alınmaya başlanmıştır. Halatların boşu alınırken, iskele taraf, kıça yakın tarafta bulunan tamburdaki halatın deste bir şekilde tambur diskine dayanması/sürtmesi üzerine, ırgatın kumandasında bulunan kazazedenin yerine III. Zabit geçerken, gemiciler de sürten palamar halatını tambur diskinin aksi istikametine çekerek palamar halatlarının boşunu almaya devam etmişlerdir (*Resim 4*).

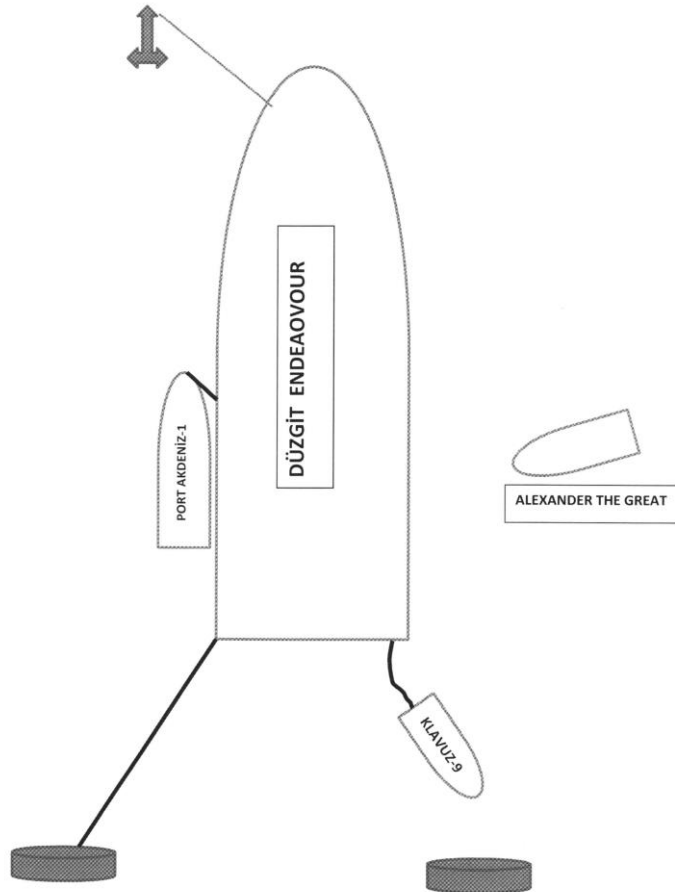
**Şekil 1:** Kaza Anında Geminin, Römorkör ve Palamar Botunun Konumları

Saat 08:42 sularında gemi şamandıraya bağlanmak üzere pozisyon alırken, Kılavuz Kaptan sancak kıç palamar halatlarının gemi personeli tarafından verilmeye hazır olduğu bilgisini gemi Kaptanından almıştır. Bunun üzerine, Kılavuz Kaptan palamar botunu halatları alıp şamandıraya volta etmesi için talimatlandırmıştır. Palamar bot kaptanı, botun üzerine palamar halatlarının volta edildiğini raporlamış ve halatları şamandıraya taşımak üzere hareket etmiştir (*Şekil:1*). Bu sırada stajyerlerden (kazazede) biri halat verilen loçanın solunda, diğeri ise sağında bulunmaktadır. III. Zabit ve 2 usta gemici ise daha önce iskele kıç taraftan verilen halatların boşunu almaya devam etmektedir.

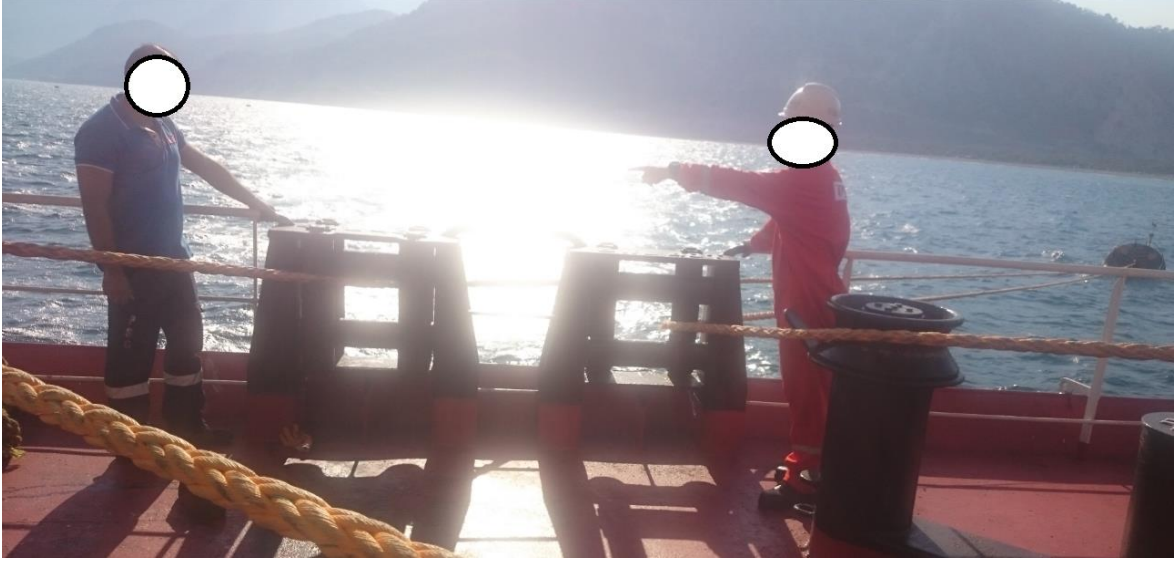
**Resim 5:** Kaza Öncesinde Kazazede ve Diğer Stajyerin Konumu

III. Zabit 2 gemiciyle birlikte geminin iskele kış omuzluğundan verdikleri 2 adet palamar halatının boşunu almaya devam ettiğinden geminin sancak kış omuzluğundan 2 adet daha palamar halatının palamar botuna verilmesi görevini iki stajyere vermiştir. Stajyerler daha önceden güvertede salya edilmiş halde bulunan palamar halatlarını, palamar botuna vermek üzere, gemi loçasından denize doğru sarkıtmıştır. Palamar botu personeli palamar halatlarını palamar botunun kışüstünde bulunan babasına takmış ve şamandıraya volta etmek için hareket etmiştir. Bu sırada stajyerlerden (kazazede) biri palamar halatlarının verildiği loçanın solunda, diğeri sağında bulunmaktadır (Resim 5). Gözlemci Kılavuz Kaptan ile Kılavuz Kaptan köprüüstü sancak kırlangıçta, gemi Kaptanı ise köprüüstü iskele kırlangıçta bulunmaktadır.

Palamar botu tarafından şamandıraya götürülmek üzere çekilen palamar halatları hızlı bir şekilde loçadan dışarı akıp giderken gözlemci Kılavuz Kaptan, kazazedenin palamar halatının üstüne bastığı anda halatın kazazedenin bacağına dolandığını ve onu loçanın içine çektiğini ve loçaya sıkıştırdığını görmüştür. Gözlemci Kılavuz Kaptana göre, kaza 3 saniye gibi çok kısa bir süre içerisinde gerçekleşmiştir. Kaza anında kazazedenin yanında bulunan diğer stajyer ise kazazedenin ayağının çok hızlı bir biçimde halatla beraber loçaya doğru giderek sıkışması sonucu sol ayağının bilek üstünden koparak denize düştüğüne şahit olmuş ancak kazazedenin ayağının nasıl halata dolaştığını görmemiştir.

Kazanın oluşumuna dair görgü şahitlerinin olayla ilgili verdikleri bilgiler doğrultusunda, kazazedenin yeterince palamar halatlarından neta olamadığı anlaşılmaktadır. Dahası hızla

akıp giden palamar halatına kazazedenin basması/teması nedeniyle palamar halatının kazazedenin ayağına dolandığı ve kazazedenin talihsiz şekilde yaralanmasına neden olduğu değerlendirilmektedir.

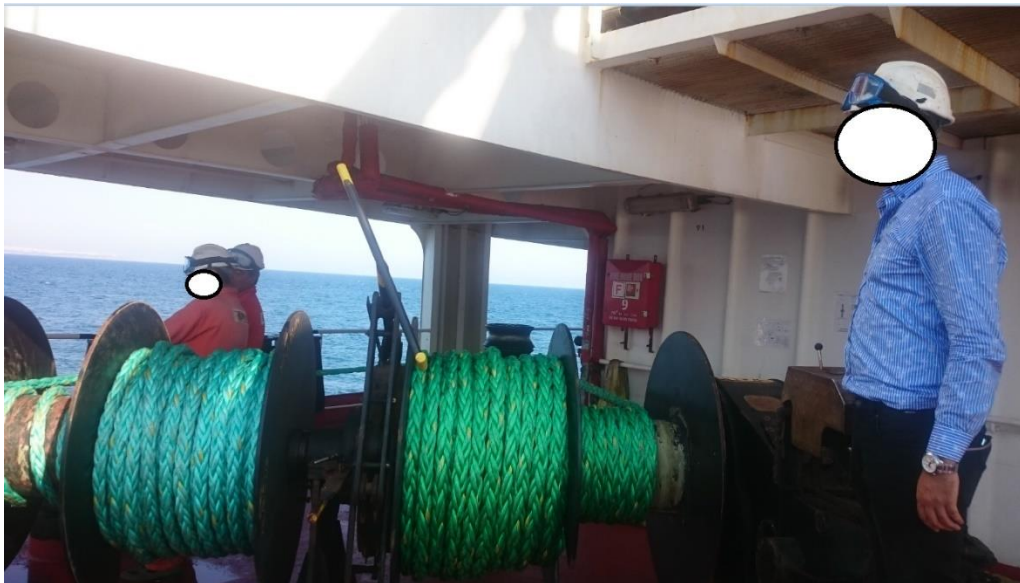
**Resim 6:** Kaza Öncesinde III. Zabit ve Diğer İki Gemicinin Konumu

Kaza günü kışüstü halat bağlama manevrası için halat tamburlarında bulunan 4 palamar halatının da kullanılması planlanmıştır. Bu kapsamda manevraya hazırlık için halat tamburlarında bulunan palamar halatlarının 50-60 metrelik kısımları kışüstü sancak ve iskele güverteye salya edilmiştir. Geminin iskele kış tarafından şamandıralara halat verilmesi talimatı III. Zabite iletilindiğinde, III. Zabit manevraya katılan gemicilerden iskele kışüstünde salya halde bulunan palamar halatlarının palamar botuna verilmek üzere su seviyesine kadar indirilmesini istemiştir. Bu palamar halatları palamar botu tarafından alınarak şamandıraya kadar götürülmüş ve volta edilmiştir. Sonrasında gemi mürettebatı tarafından ırgatın yardımıyla palamar halatlarının boşu alınmaya başlanmıştır. III. Zabit kışa yakın ırgatla kumanda edilen tamburdaki palamar halatının deste bir şekilde tambur diskinde dayandığını ve diskin halata zarar vermekte olduğunu gözlemlemesi üzerine, ırgat kumandasının başında olan stajyerin (kazazede) yerine kendisi geçmiştir. Bu sırada iki gemici de diske dayanan halatın zarar görmemesi için halatı diskin tersi istikametine doğru çekmeye çalışmıştır (Resim 6).

III. Zabit iki usta gemici ile halatın boşunu almaya devam ederken sancak taraftan da iki palamar halatının palamar botuna verilmesi talimatını almıştır. Hal böyle iken III. Zabit halat bağlama manevrasında ilave mürettebatın yardımına ihtiyaç duymuş olup, verilen talimatı zamanında yerine getirebilmek amacıyla iki stajyeri sancak kıç taraftan 2 palamar halatını palamar botuna vermeleri konusunda talimatlandırmıştır. Geminin sancak kıç omuzluğundan denize doğru sarkıtılan 2 adet palamar halatı şamandıraya götürülmek üzere palamar botu tarafından volta edilmiştir.

Kaza öncesi III. Zabitin halat manevrası planlaması ve uygulamasına göre manevraya katılan 2 stajyere halatların palamar botuna verilmesi ve şamandıraya volta edilmesinden sonra boşunun alınması ile ilgili aktif olarak görev vermediği anlaşılmaktadır. Ancak halat tamburlarından verilen palamar halatlarının doğru loçalardan verilmemesi ve yanlış firdöndülerin kullanılmaması nedeniyle boşu alınmakta olan palamar halatlarından bir tanesinin tambur diskine sürtünmesine neden olmuştur. Bu nedenle, normalde bir veya iki kişinin yapabileceği palamar halatının boşunu alma işlemi, gelişebilecek bir kazaya karşı 3 kişiyle ve daha da dikkatli yapılmasını gerektirmiştir. Daha önceden planlanmayan bu yeni durumun, manevralarda asli görevi manevranın bütünü izlemek suretiyle manevrayı kontrol ve koordine etmek olan III. Zabitin ırgatın başına geçme ihtiyacı hissetmesine neden olduğu değerlendirilmektedir.

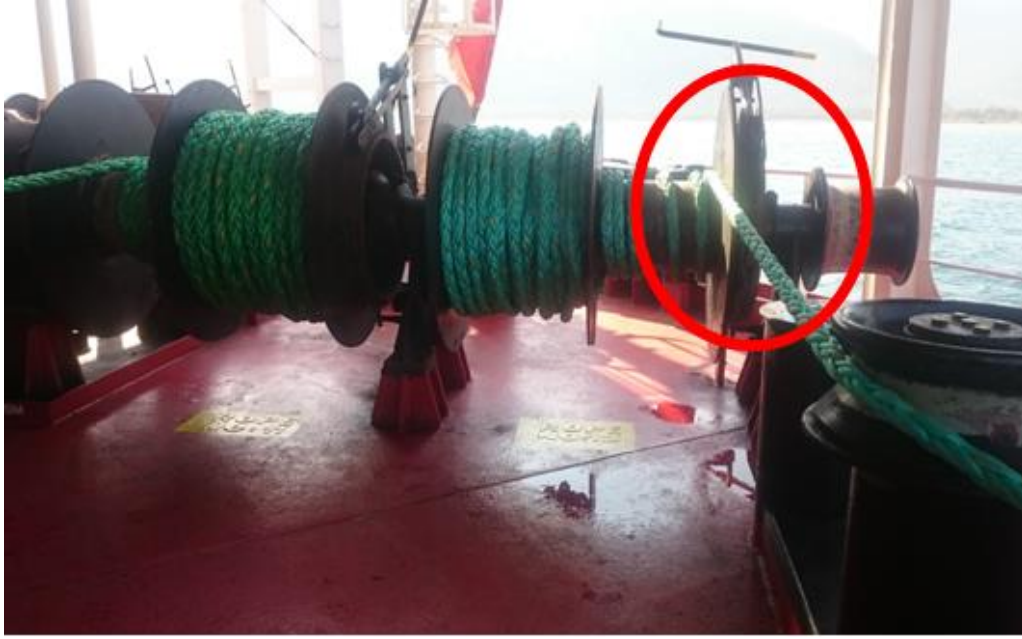
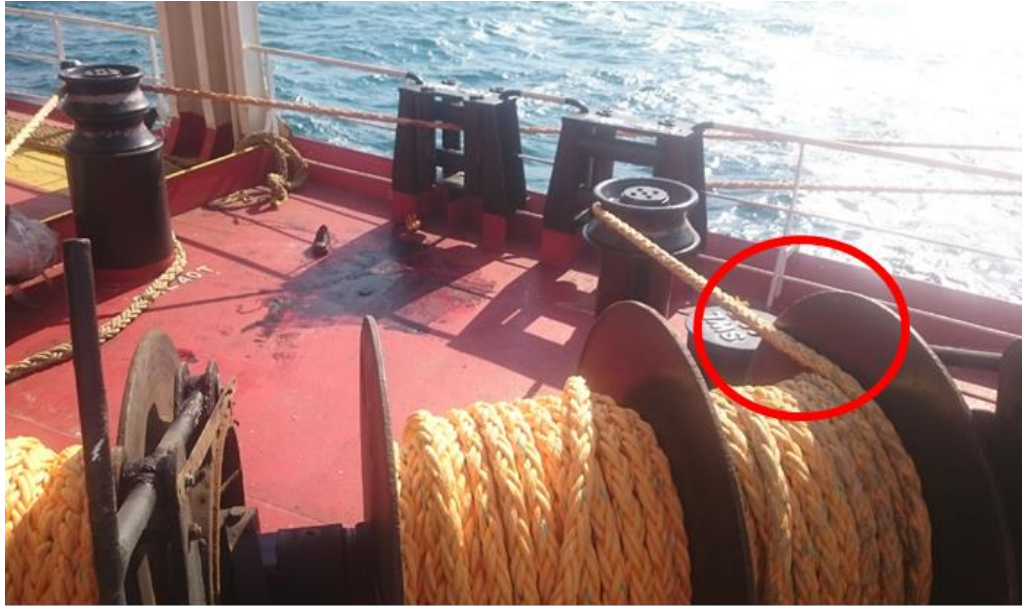
Kazadan hemen sonra kaza mahallinde yapılan incelemede, sancak ve iskele kıç tamburlar üzerinde bulunan her iki palamar halatının tambur disklerine temas ettiği/sürttüğü (Resim:7-8) tespit edilmiştir.

**Resim 7:** Geminin İskele Kıç Omuzluğunda Bulunan Halat Tamburu ve Fırdöndü

**Resim 8:** Geminin İskele Kıç Omuzluğunda Bulunan Halat Tamburu ve Fırdöndü

Geminin kıçüstü halat tambur, ırgat ve fırdöndü yerleşim planı incelendiğinde (Şekil 3), halat tamburlarından verilen palamar halatlarının doğru loçalardan verilmediği ve yanlış fırdöndülerin kullanıldığı dolayısıyla gemi palamar halatı bağlama planına uyulmadığı tespit edilmiştir. Bundan dolayı kaza öncesi manevra sırasında ve kaza sonrasında manevra

bitiminde palamar halatlarının tambur diskine sürttüğü anlaşılmıştır. Palamar halatlarının geminin palamar halatı bağlama planına uygun bir şekilde verilmediğinde (Resim 9), palamar halatlarının bedenlerinin zarar görebileceği, daha önemlisi kopabileceği, bu nedenle ciddi kazaların olabileceği açıktır.
