## DENİZ EMNİYETİ İNCELEME RAPORU

| <b>GEMİLERİN ADLARI</b> | : ENDURANCE / GISAS POWER |
| <b>OLAY TARİHİ</b> | : 31 Ağustos 2022 |

Heyet Karar No: 07/DNZ-03 /2024

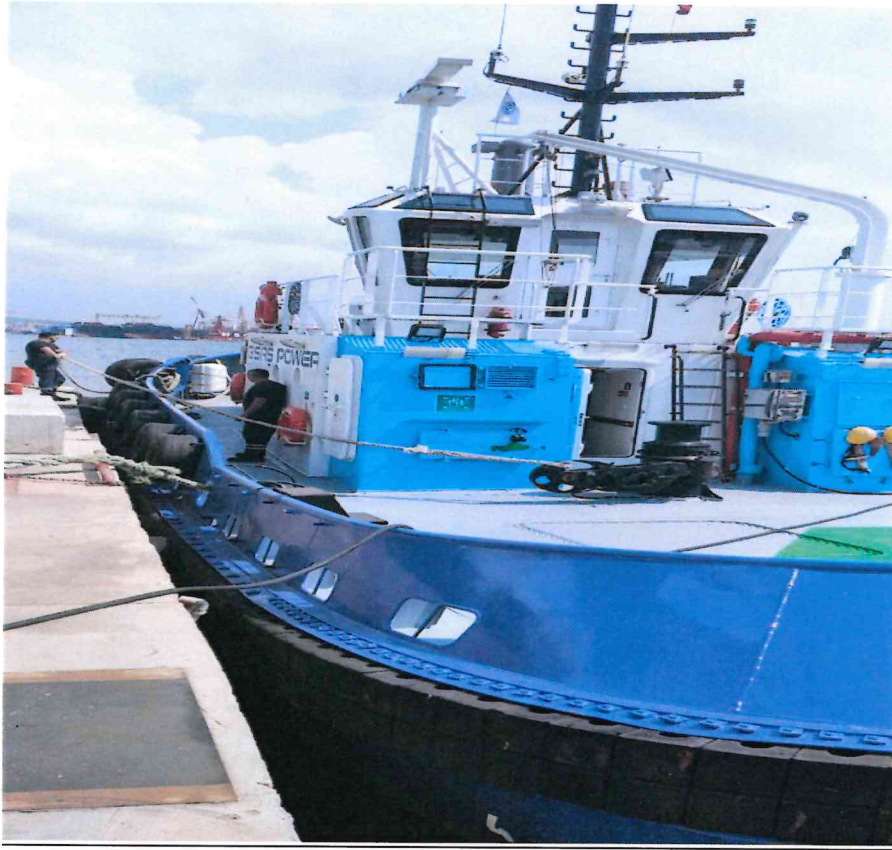
*Resim 6 Kaza anında Kazazedenin Römorkörde Bulunduğu Konum*

1,5 yıldır aynı işletmede çalışan yağcı 28 yaşında olup, kaza anında güvertede halat manevrasında gemiciye yardım etmektedir.

Denizciliğe 2019 yılında başlamış, 2019'dan beri yağcı olarak çalışmaktadır. Bu işletmede yağcının gemiciye yardım etmesi 1,5 yıldır olağan olarak yaptığı bir durumdur.

Römorkörde ikinci bir gemicinin olmayışından kaynaklı olarak palamar halatı alma-verme işleminde görevi olmamasına rağmen yağcı görev yapmaktadır. Her ne kadar gemiadamı donatımını belgesine göre römorkörde yeterli sayıda ve nitelikte personel bulursa da bu kazada anlaşılmıştır ki tek gemici ile aynı anda iki halat verme/alma işleminin emniyetli bir şekilde yapılması oldukça zordur. Diğer taraftan hem geminin hem de römorkörün üzerinde yol vardır. Gemiyle römorkör arasında verilen palamar halatının boyu yaklaşık 15 metredir ve römorkör Kaptanı geminin başüstü ekibi tarafından palamar halatının volta edildiğini bilmemektedir. İlk palamar halatının römorkörün çeki kancasına takılmasıyla kaza anına kadar da yaklaşık 1 dakika 30 saniye zaman geçmiştir. Hal böyle iken bu kısa zaman diliminde römorkör kaptanı, geminin vereceği ikinci palamar halatını beklerken önce geminin pruva istikametinin sancağında kalmış hemen sonrasında da geminin iskelesine doğru tehlikeli bir şekilde geçiş yapmıştır. Hemen sonrasında da römorkör geminin pruvasının geresinde kalmıştır. Bu kısıtlı manevra zamanı nedeniyle römorkör kaptanın üzerindeki stres etkisiyle yapılan manevralar sonucu sudaki halat bedeni römorkörün bedeni etrafına dolanmıştır ve Römorkörü gözle fark edilebilecek seviyede meylettirerek alabora riski oluşturmuştur.

- 07/03-24** Manevralarda römorkörün daha emniyetli operasyonlar yapabilmesi için köprüüstünde kaptanın yanı sıra ilave bir zabıt ile bir gemicinin istihdam edilmesi,
- 08/03-24** Römorkör operasyonlarından kaynaklı risklerin belirlenmesi ve özellikle manevralarda yaşanabilecek zayıf ve eksik iletişim eksikliklerine karşı tedbirlerin alınması,
- 09/03-24** Gemilerden palamar halatlarının aynı anda verilememesi durumunda, römorkör personeli tarafından yapılacak uygulamaları içeren prosedürlerin oluşturulması,

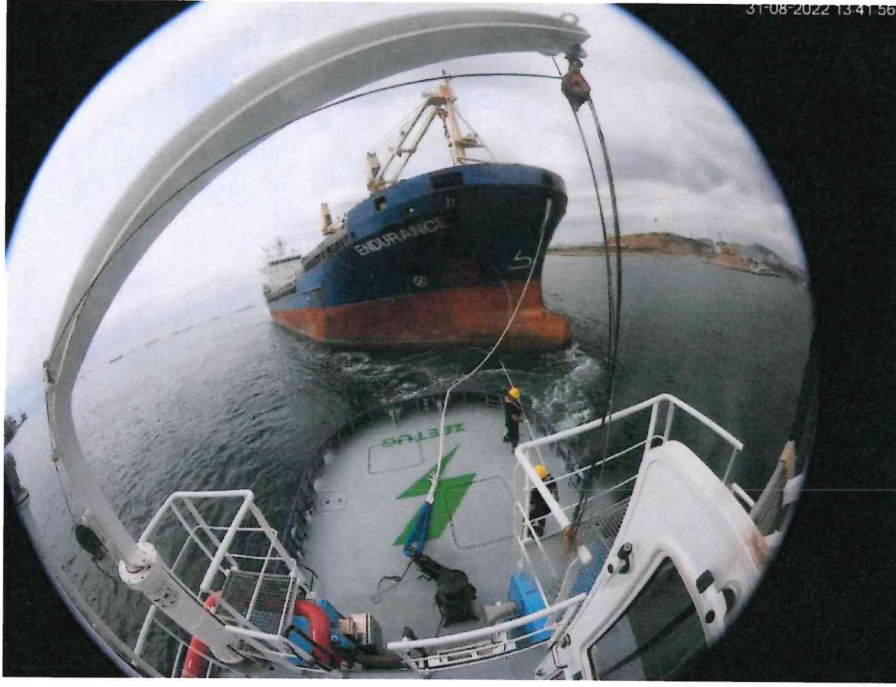
*Resim 7 Kazadan Hemen Önce Römorkörün Gemiye Göre Pozisyonu*

Manevra esnasında geminin başüstünde 2 adet palamar halatı römorköre verilmek üzere hazırlanmıştır. Kazadan hemen önce ~~anında~~ aynı anda iki palamar halatının römorköre verilmesi komutu verilmiştir. Aynı anda 2 halatın römorköre verilememesi nedeniyle önce bir halat verilmiş sonra ikinci halat verilirken ilk halat geminin baş üstüne volta edildiğinden römorkör için tehlike oluşturmuştur. İkinci halatı almak üzere manevra yapan römorköre önce verilen ilk halat gerilmiş römorkör geminin sancak baş omuzluğunun gerisine düştüğü esnada ise römorkörün kış üstündeki kanca ile gemi başüstündeki baba arasında iyice gerilen halat, römorkör yaşam mahallinin sancak tarafına sıkıştırıcı kuvvet uygulayarak römorkör güvertesinde bulunan personele tehlike oluşturmuştur.

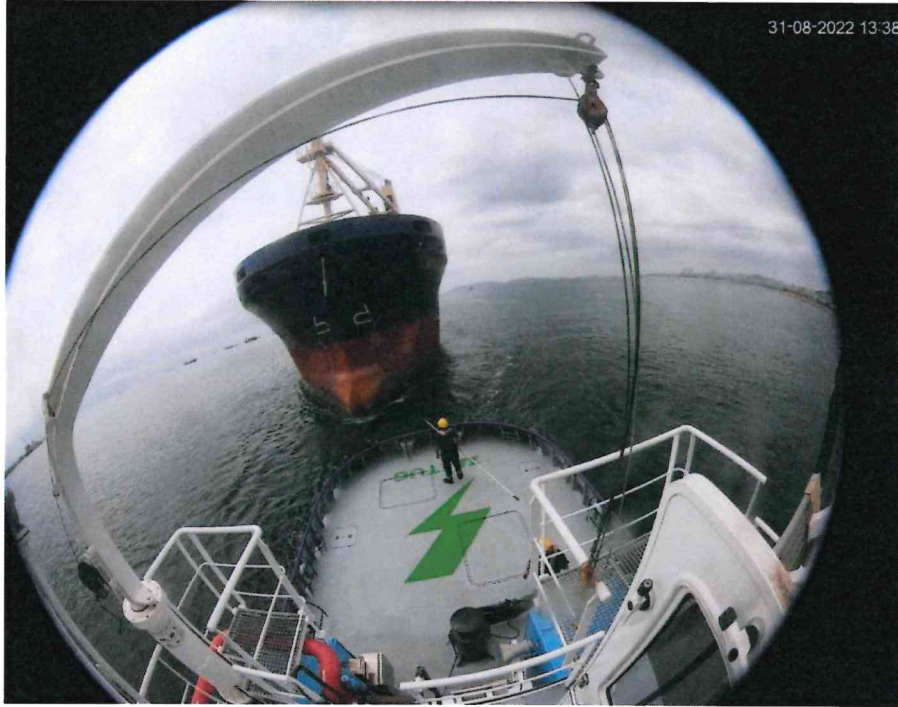
*Resim 8 Baş Üstünden Tek Halat Verildiğine Dair Görüntü*

Bu esnada geminin başüstünde görevli personeli, çeki için verilen ilk palamar halatını geminin başüstüne volta etmiştir. Bu arada geminin mürettebatı tarafından römorkörün halatının boyunun ayarlanması ve volta işlemine dair herhangi bir koordinasyon ve iletişim yapıldığına dair kanıt görülmemiştir.

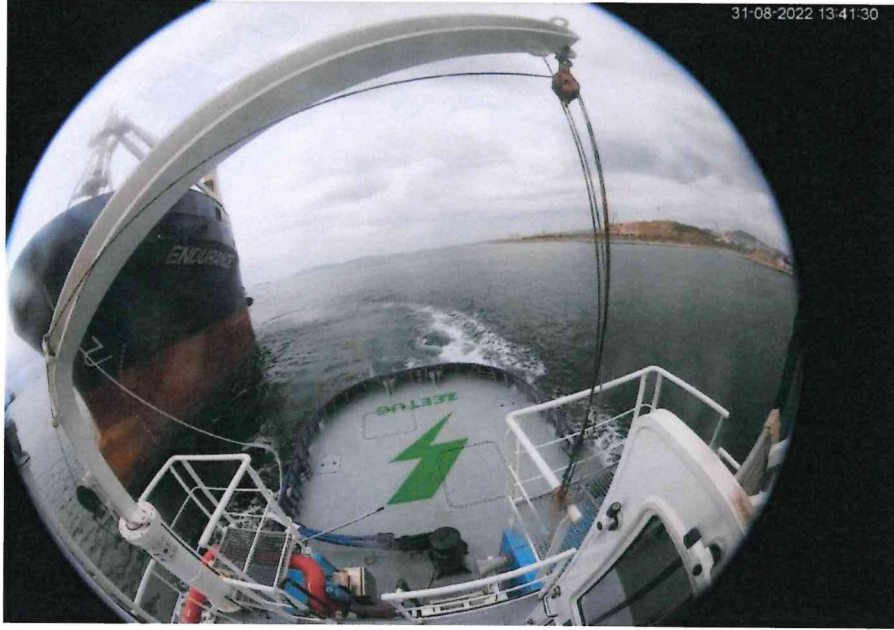
*Resim 9 Saat 13:41:30'da Römorkör Manevrasına Dair Görüntü*

Gemiden ikinci palamar halatı beklenirken, römorkör önce geminin iskele baş omuzluğuna tehlikeli bir şekilde geçmiştir. Bu esnada römorkör çeki alanında bulunan personel halatın oluşturduğu risklerden kaçmak için çaba sarf etmektedir. (*Resim 9*)

Saat 13:41:30'da çeki için kullanılacak palamar halatı suya düşerek çeki kancası ile gemi arasında doksan dereceye yakın bir açı oluşurken römorkör ile gemi arasında mesafe azalması sonucu römorkör geminin balbine çok yaklaşmıştır. (*Resim 9*)

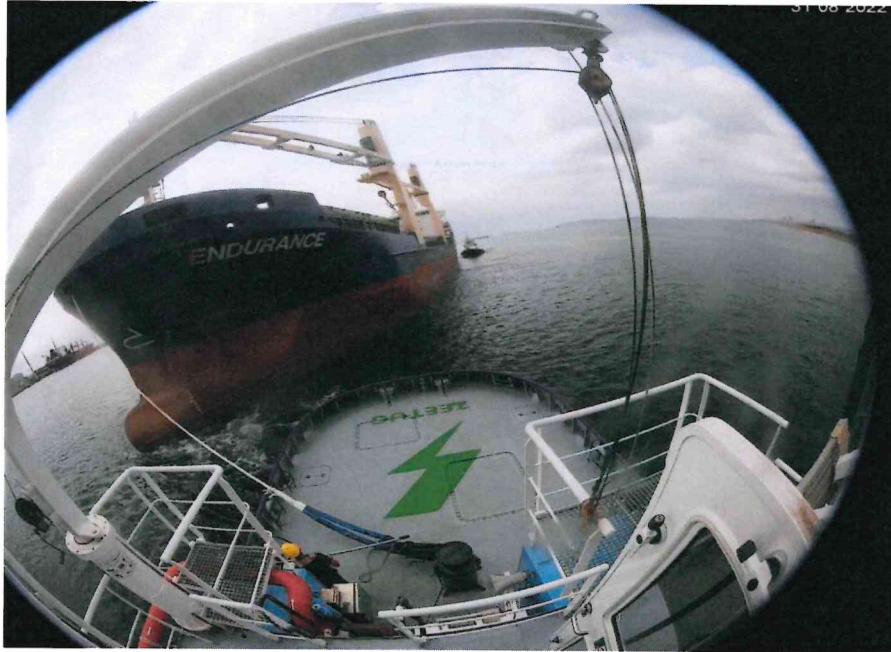
*Resim 10 Römorkörün Gemi Pruvasına Doğru Olan Manevrasına Dair Görüntü*

Römorkör gemiden emniyetli bir mesafeye ilerlemek için hızını artırmış ve geminin iskele baş omuzluğundan pruvasına doğru manevra yapmaya başlamıştır. (Resim 10)

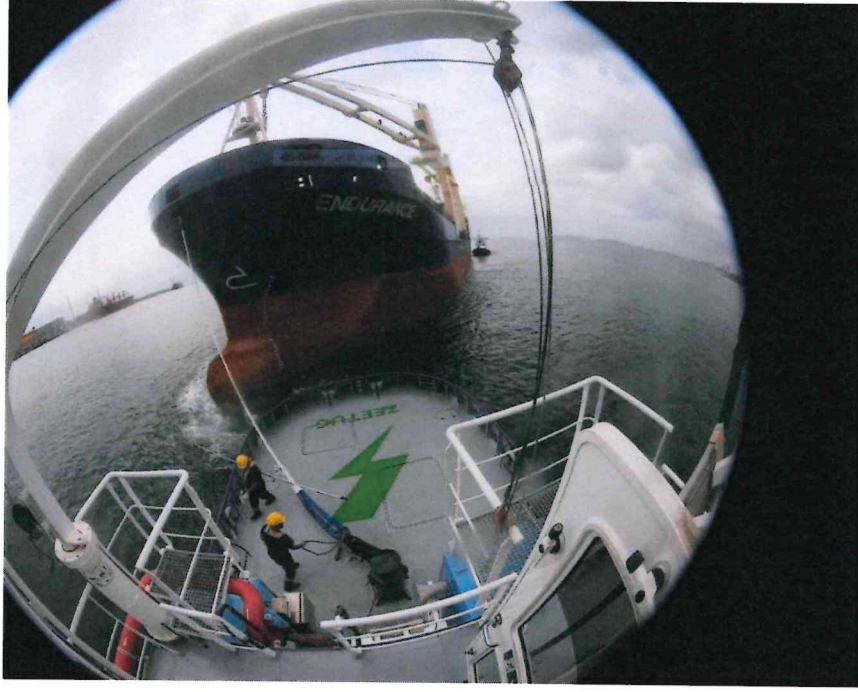
*Resim 11 Römorkörün Gemi Pruvasına Doğru Olan Manevrasına Dair Görüntü*

Geminin pruvasından geçerken gemi ile römorkör arasında mesafe yaklaşık olarak 5 m altındadır. (Resim 11)

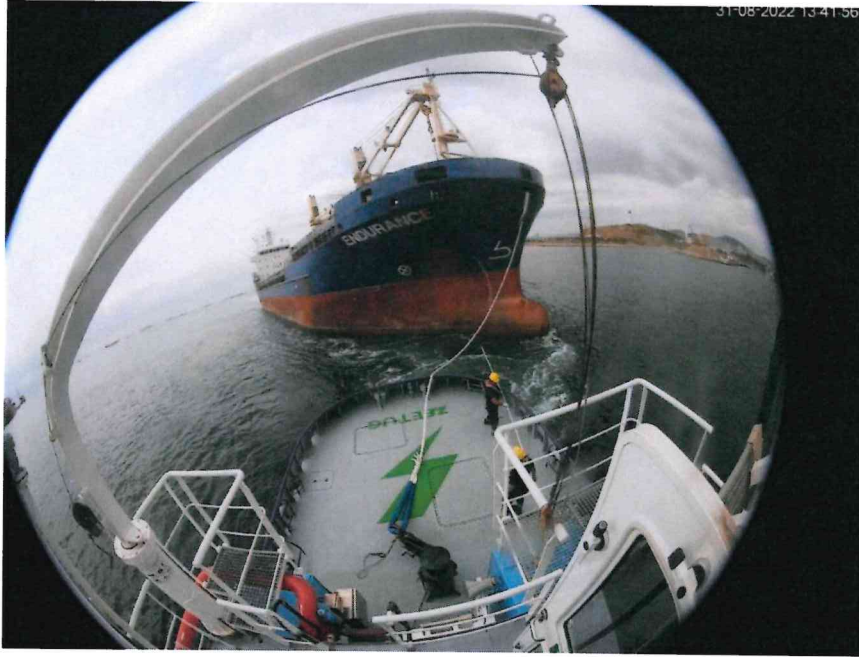
*Resim 12 Römorkörün Geminin Sancağında İken Manevrasına Dair Görüntü*

Römorkör gemi pruvasından geminin sancağına geçmeye çalışırken bu arada çeki halatının oluşturduğu risklere karşı yağcı ve gemici kendilerini korumak amacıyla römorkörün sancağına doğru hareket etmiştir. (Resim 12)

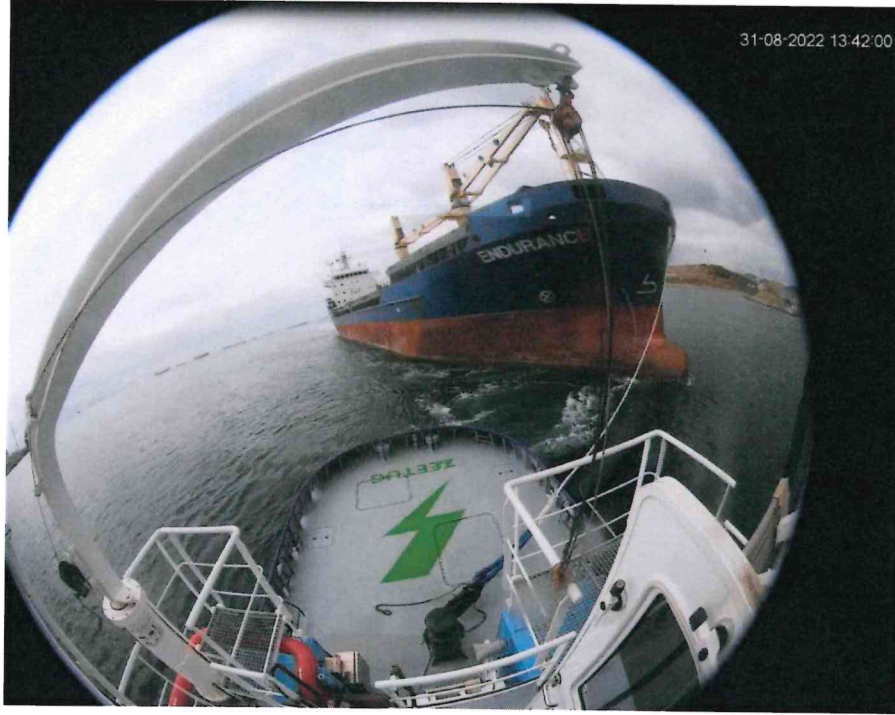
*Resim 13 Römorkörün Geminin Sancağında İken Manevrasına Dair Görüntü*

Römorkör ve personeli geminin baş üstünden sarkıtılan 2. halatı almak üzere manevralarını yapmakta olup, daha önce çeki için gemiden verilen palamar halatının römorköre göre tehlikeli

şekilde açılı oluşturması üzerine, römorkör personeli halat çarpmasına karşı kendilerini korumak için römorkörün kıçüstünde pozisyon almaya çalışmışlardır. (Resim 13)

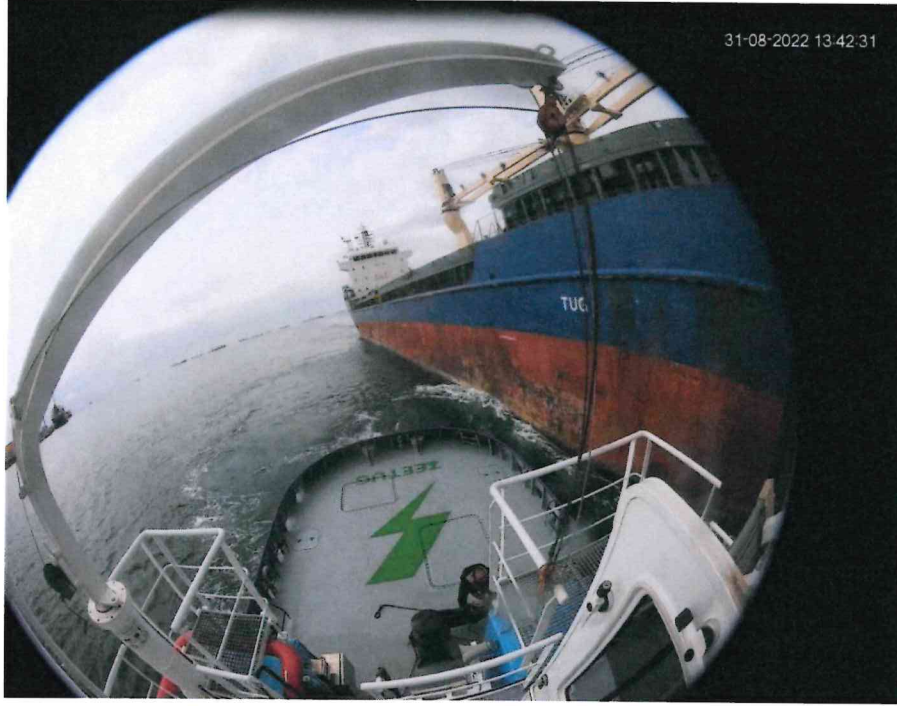
*Resim 14 Römorkörün Gemiye Çarpma Anı*

Fakat gemi ve römorköre sabitlenen palamar halatı üzerine binen yükle gerilerek römorkörün kıçüstünde bulunan yağcı ve gemiciye tehlikeli şekilde yaklaşmıştır. Bu sırada yağcı hızlı bir refleks göstererek eğildiği sırada barete değen palamar halatı yağcının başındaki bareti düşürmüştür. Yağcının hemen yanındaki kazazede gemicinin ise göğsüne çarpmış ve ciddi şekilde yaralanmasına neden olmuştur. Gerilen halat sonrasında da römorkörü gemiye doğru çekmesine ve saat 13:42:31'de gemiye römorkörün temas etmesine neden olmuştur. (Resim 14)

Römorkördeki halatın güverte personeline çarptığını gören yağcı, ilk olarak kancanın acil serbest bırakma tertibatını kullanarak halatı mola etmiş, halata sıkışan kazazedeyi kurtarmaya çalışmıştır. Bu arada yağcı yaşanan olayları römorkör Kaptanına rapor etmiştir. Römorkör kaptanı durumu hemen kılavuz kaptana ve Kule'ye bildirerek ambulans talep etmiştir. Sonra hızlı bir şekilde kazadan 5 dakika sonra kazazede GİSAŞ rıhtımına ulaştırılmıştır. Bu arada sağlık ekipleri aranarak derhal iskeleye hareket ettirilmeleri sağlanmıştır. Sağlık görevlileri iskeleye vardıklarında, kazazedeye ilk müdahale edilmiş ve durumu ağır olan kazazede zaman geçirilmeden sağlık görevlileri tarafından yaralı olarak hastaneye kaldırılmıştır. Kazazedeyi kurtarmak için yapılan tüm çabalara rağmen kazazede kurtarılamamıştır.

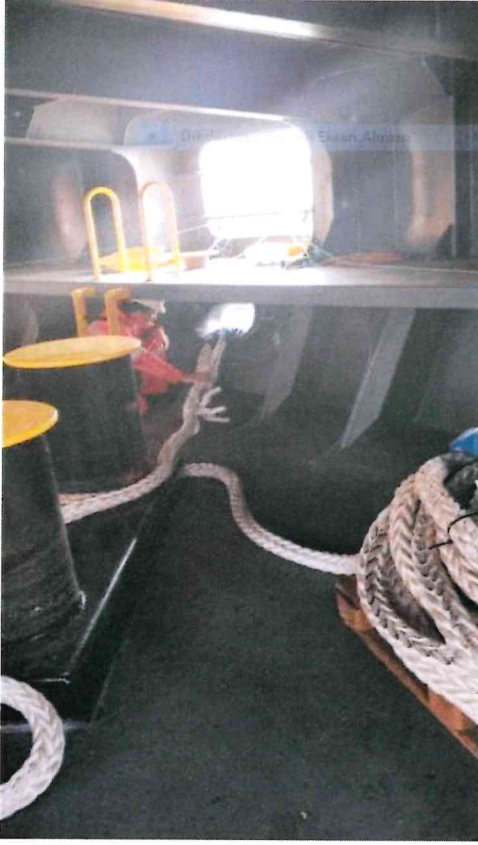
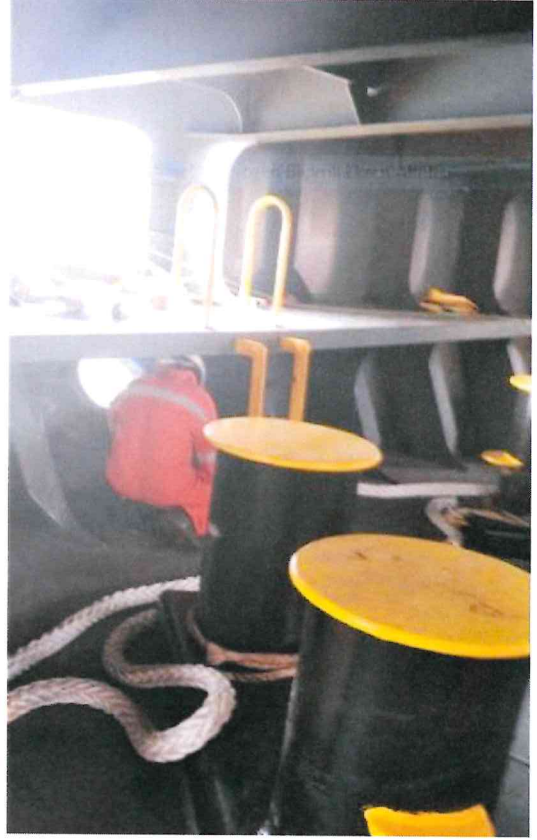
*Resim 15 Kaza Anında Geminin Başüstündeki Gemicinin Pozisyonu*

Diğer taraftan Resim 15'den anlaşılacağı üzere geminin başüstü kapalı dizayn edildiğinden, geminin başüstünde görevli ekip ile römorkörün kıçüstünde bulunan ekibin sağlıklı bir iletişim veya göz temasının kurması çok kolay olmadığı gibi geminin başüstünde görevli ekibin römorkör manevralarını anlık takip edebilmesi de mümkün değildir. Gerek başüstünün kapalı alan dizayn edilmesi gerekse II. Zabitin halat manevrasında gemiciye yardım etmesi gibi nedenler ile römorkör hareketleri, manevraları ve koordinasyonu başüstü ekibi tarafından takip edilememiştir.

4. ENDURANCE gemisinin başüstünün kapalı olması nedeniyle başüstü ekibinin çeki için kullanılacak palamar halatını alacak römorkörün kıçüstü ekibiyle görsel ve sesli haberleşme yapmasını sınırlamıştır.

- 10/03-24** Geminin limana veya tersaneye yanaşma/ayrılma manevralarının daha emniyetli bir şekilde manevralarını gerçekleştirmesi için ilave gemici istihdam edilmesi
- 11/03-24** Geminin tersaneye veya limana yanaşma/ayrılma manevralarında oluşabilecek muhtemel riskler yeniden belirlenerek risklerin azaltılması için önlemler alınması,
