ÇOK CİDDİ DENİZ KAZASI RAPORU

GEMİNİN ADI	: ENKİ / HÜRKUŞ
IMO NUMARASI	: 9237864 / -
GEMİNİN BAYRAĞI	: SAINT KITTS&NEVIS/ TÜRK
KAZA YERİ	: İstanbul Boğazı Güney Girişi C Bölgesi Demir Yeri
KAZA TARİHİ / SAATİ	: 03.03.2022 / 12:15 (TSİ)
ÖLÜ / YARALI DURUMU	: 1/-
HASAR DURUMU / ÇEVRE KİRLİLİĞİ	: -/-

Heyet Karar No: 07/D-03/2023

Tarih: 20 / 03 / 2023

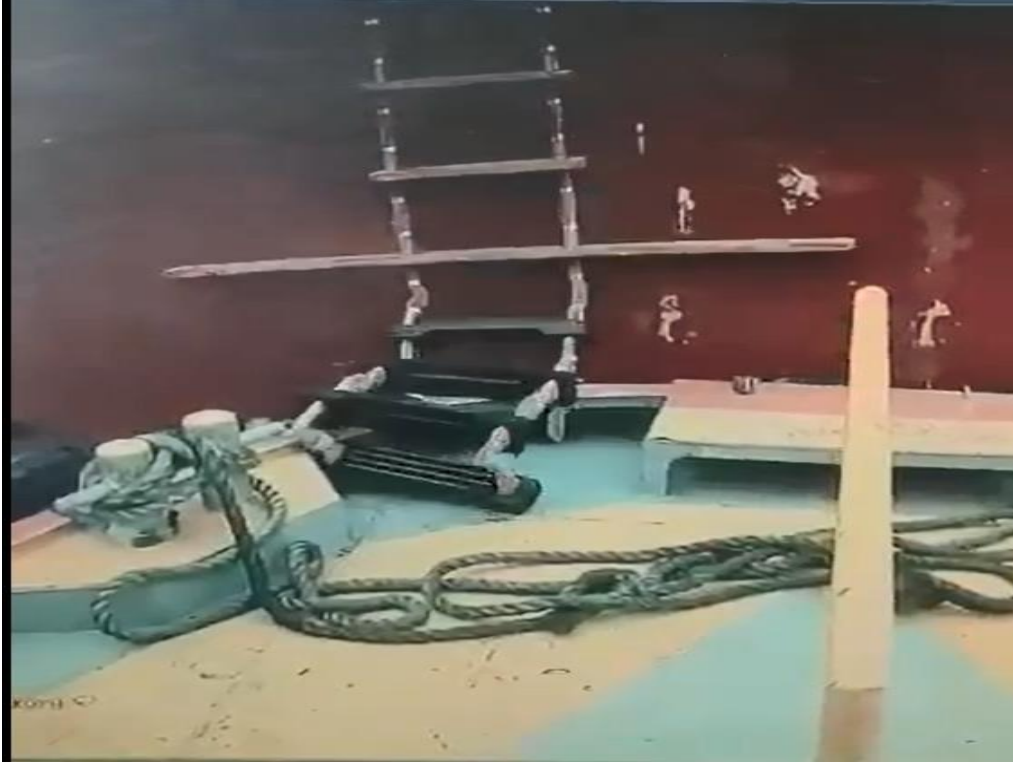
Acente servis botu saat 12:20 sularında, ilk etapta gemiye bordadan yanaşmayı denemiş ancak hava şartları ve personelin çıkamayacağı kanaati hasıl olunca gemiye baştan yanaşmıştır. Bottaki gemici ENKİ tankerinden uzanan pilot çarmıhının denize uzanan alt ucunu botun baş güvertesine almıştır (Resim 5).

Resim 5 Pilot çarmıhı baş üstünde

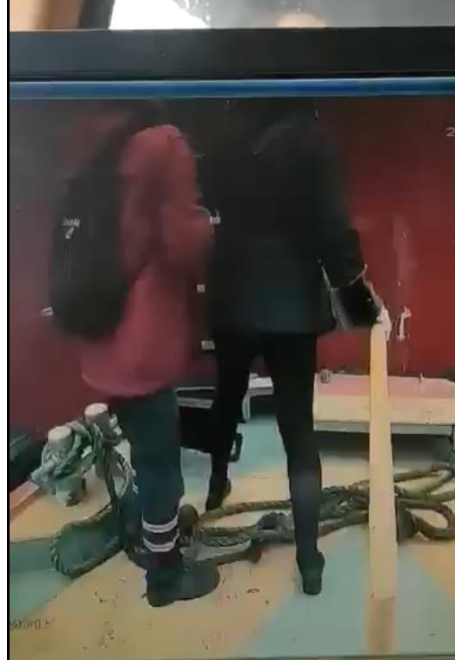
Daha sonra servis botundaki gemici, kazazedenin çarmıha adım atmasına kadar eşlik etmiş, (Resim 6) kazazedenin yardım talep etmemesi üzerine botun köprü üstüne doğru yönelmiştir. Bu arada kazazede pilot çarmıhının ikinci basamağından üçüncü basamağına adımını attığı esnada omuzundaki çanta ile birlikte botun iskele tarafından denize düşmüştür.

Resim 6 Gemi adamının kazazedeye çarpmıha adım atmasına kadar eşlik etmesi

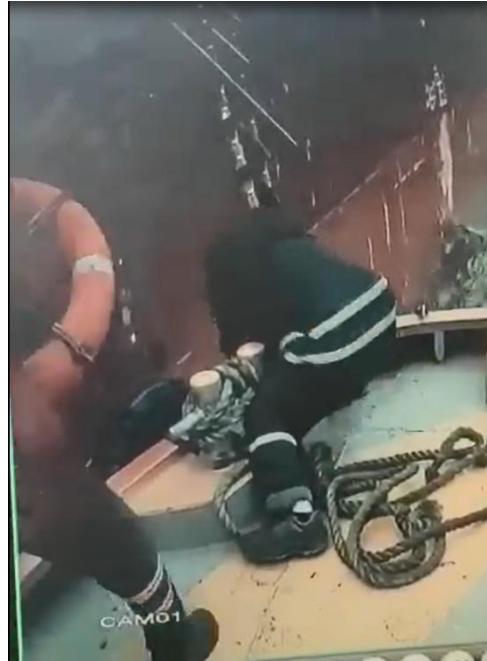
Kazazedeye 13 saniye sonra acente servis botundaki gemici tarafından can yeleği atılmış (Resim 7), gemi ve diğer bot personelinden de yardım istenmiştir. Kazazedenin denize düşmesinden 36 saniye sonra ikinci can yeleği, 87 saniye sonra el inceli can simidi kazazedeye atılmıştır.

Resim 7 Denize can simidi atılması

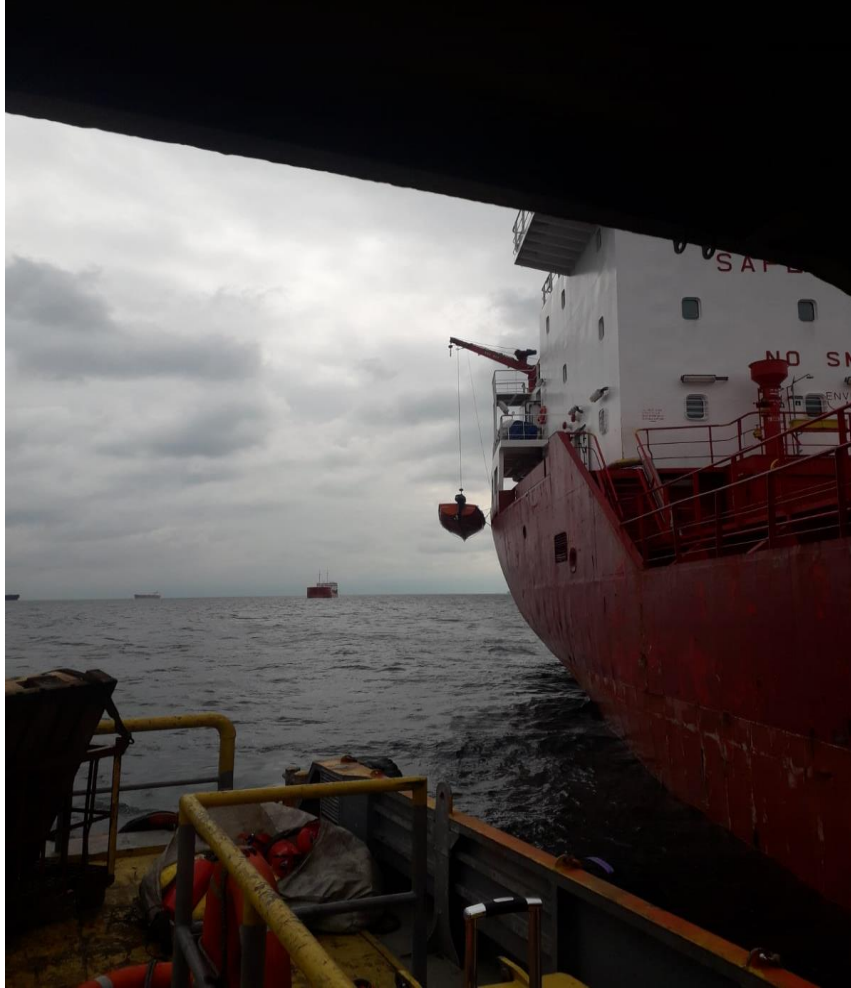
Bu esnada, tankerde “Denize Adam Düştü” alarmı verilmiş ve can kurtarma botu denize indirilmiştir (Resim 8). Açığa sürüklenen kazazedeye kazadan yaklaşık 25 dakika sonra

ulaşmış ve kurtarma botuna alınmıştır. Kazazede kurtarma botuna alındığında yapılan ilk yardım ile canlandırma (ABC) prosedürü uygulansa da kazazedenin boğularak² hayatını kaybettiği anlaşılmıştır.

Resim 8 Can kurtarma botunun indirilmesi

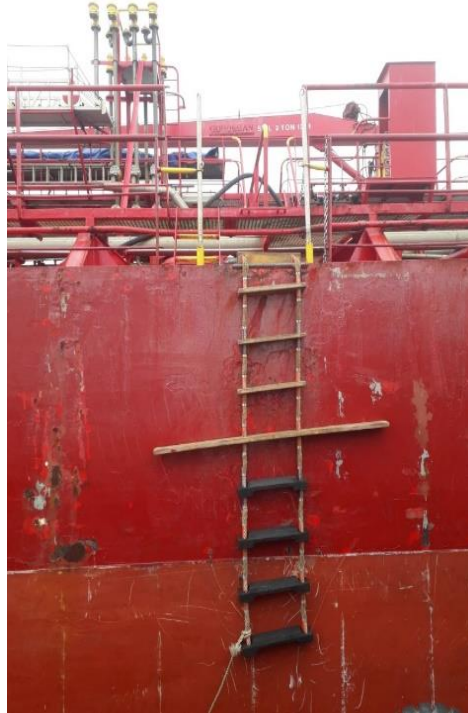
Kaza günü acente servis botu yeni gemiadamını gemiye ulaştırdığında, geminin pilot çarmını sancak tarafında donatılmıştır. Geminin fribordu 3,7 metre olup, pilot çarmını deniz yüzeyinden yaklaşık 1 metre yüksektedir. Servis botunun fribordu 1,7 metre olup, kazazedenin gemiye çıkması için gerekli çarmın yüksekliği yaklaşık 2 metredir. Kazadan bir gün sonra kaza incelemesi için gemiye gidildiğinde pilot çarmınının konumu Resim 11’de olduğu gibidir.

Resim 11 Denize indirilmiş halde pilot çarmını, kazadan 1 gün sonra alınan resim

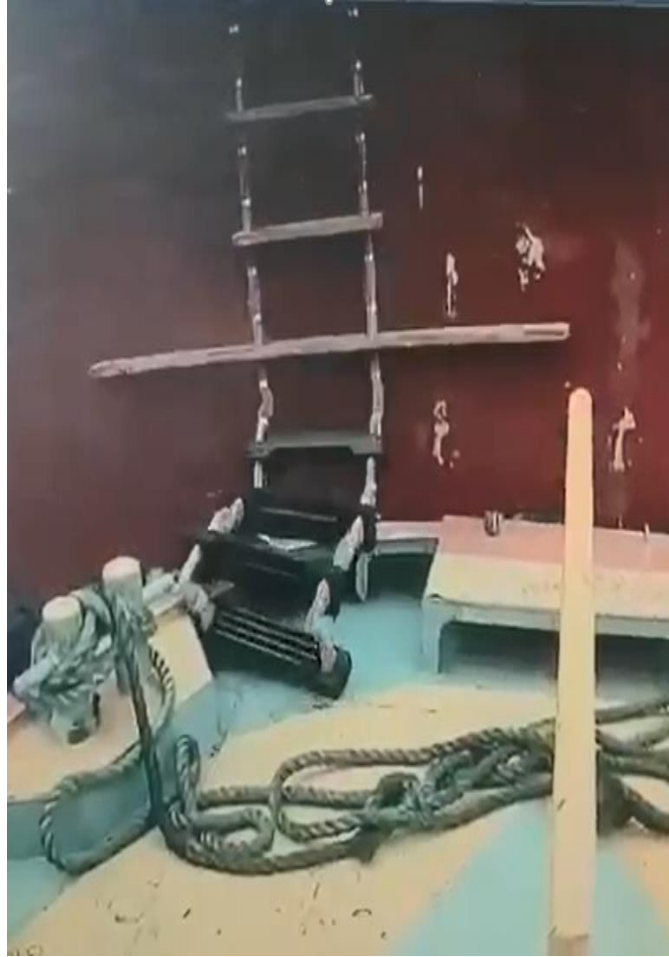
Kazanın meydana geldiği gün makine gücüyle pilot çarmıhının bulunduğu yerde kendisini konumlandıran acente servis botu, gemiadamının gemiye verilmesi için hazırlık yapmaya başlamıştır. Acente botunda görevli gemici, botun gemiye daha iyi yanaşıp, gemi ve bot arasında bir boşluk kalmaması için denize doğru inen çarmıhın alt basamaklarını botun baş üstüne almıştır (Resim 12).

Resim 12 Pilot çarmıhının acente bot baş üstüne alınması

- 4.5 Kazazedenin pilot çarmıhına tırmanması sırasında pilot çarmıhının son üç lastik basamağının botun baş üstüne alınması nedeniyle, pilot çarmıhı, botun denizdeki hareketlerinden etkilenmiş ve çarmıhın dengesi bozulmuştur.

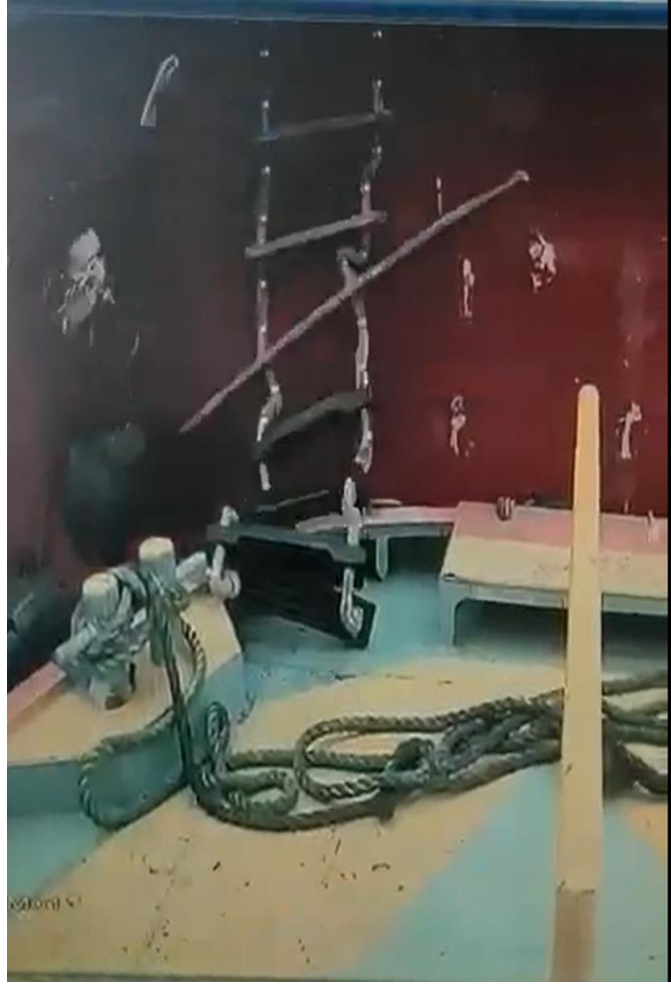
Olay anında bölgede kuzey-kuzeybatıdan 4-6 bofor kuvvetinde esen rüzgârın etkisiyle oluşan 1-1,5 metre yüksekliğinde olan dalgalarla acente servis botu deniz üstünde gemiye göre aşağı ve yukarı hareket etmiştir. Deniz şartları aynı zamanda botun da gemiden açılması yönünde etki etmiştir. Gemi tarafından çarmıh gereğinden uzun donatılmış, bot personeli tarafından da çarmıhın fazlalığı botun baş üstüne alınmıştır. Çarmıhın fazlalığının botun baş üstüne alınması çarmıhın tüm basamaklarının gemi bordasına yaslanmasını engellemiş ve çarmıhı dengesiz hale getirmiştir. Ayrıca bot personeli, gemiadamı çarmıhtan emniyetli tırmanmaya başlayıncaya kadar çarmıhı tutarak çarmıhın stabilizesini korumamıştır. Bot personeli ifadesine göre kazazede çarmıha çıkmak için yapılan yardım teklifini reddetmiştir. Bunun

üzerine bot personeli gemici botun yaşam mahalline yönelmiştir. Kazazede acente botundan ayrılıp çarmihına tırmanmaya başlamasıyla birlikte dengesiz vaziyette duran çarmıhtan botun iskele baş tarafından denize düşmüştür (Resim 13)

Resim 13 Kazazedenin çarmıhtan düşme anı

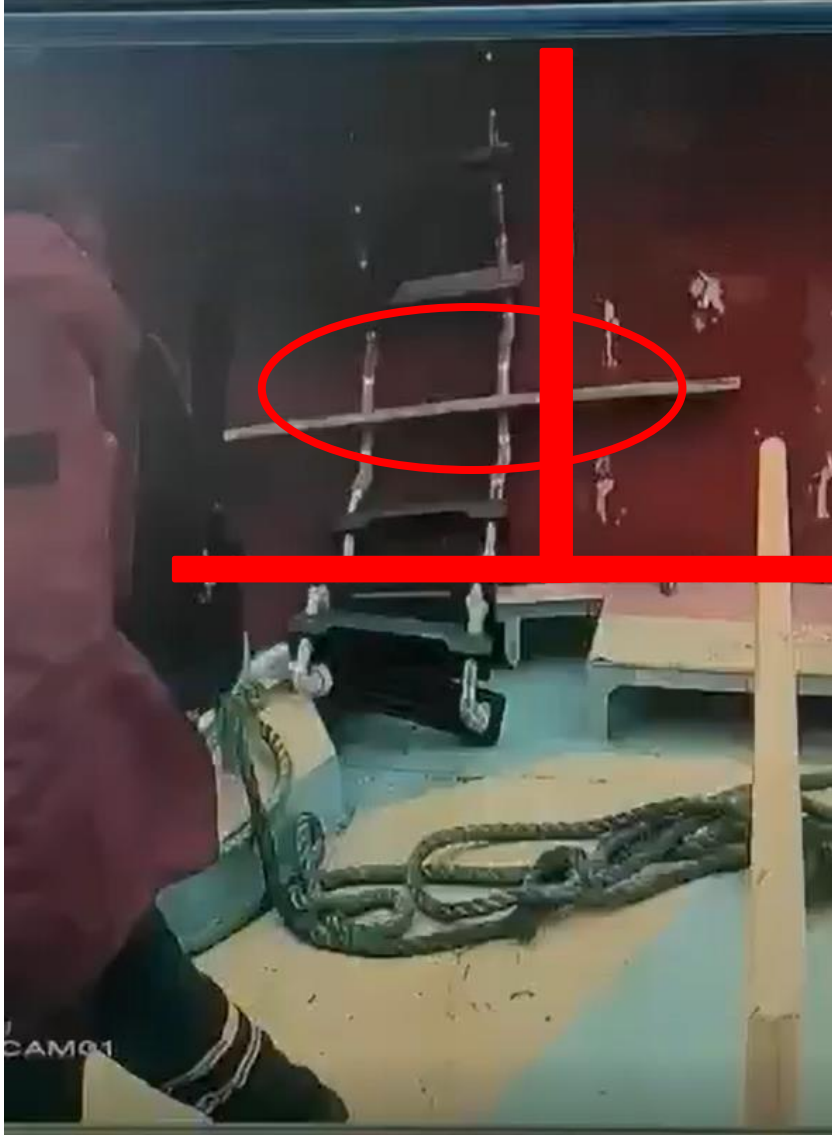
Kaza anına dair botta bulunan kamera kayıtlarında kazazede düştükten hemen sonrasında botta görevli gemici kazazedeye yardım etmeye çalışırken, kaza öncesi botun baş üstünde bulunan pilot çarmihının deniz şartlarından etkilenecek şekilde düşey konumunu koruyamayarak dengesini kaybettiği ve yön değiştirdiği açıkça görülmektedir (Resim 14, Resim 15). Bununla birlikte gemi adamının çıkması esnasında bottaki görevli gemicinin çarmıhı tutarak mümkün olduğunca sabitlemeye çalışmasının personel transfer emniyetinin sağlanabilmesi için önemlidir.

Resim 14 Kazazedenin düştüğü anda çarmihın durumu

- 4.3 Çarmıh yüksekliğinin ayarlanması hususunda bot ile gemi arasında iletişim koordinasyon eksikliği mevcuttur.
- 4.4 Geminin pilot çarmıhı, gerekenden uzun donatıldığı için fazlalık kısmı botun gemicisi tarafından botun baş üstü güvertesine alınmıştır. Bu durum çarmıh basamaklarının gemi bordasına tam olarak yaslanmasını engellemiştir.

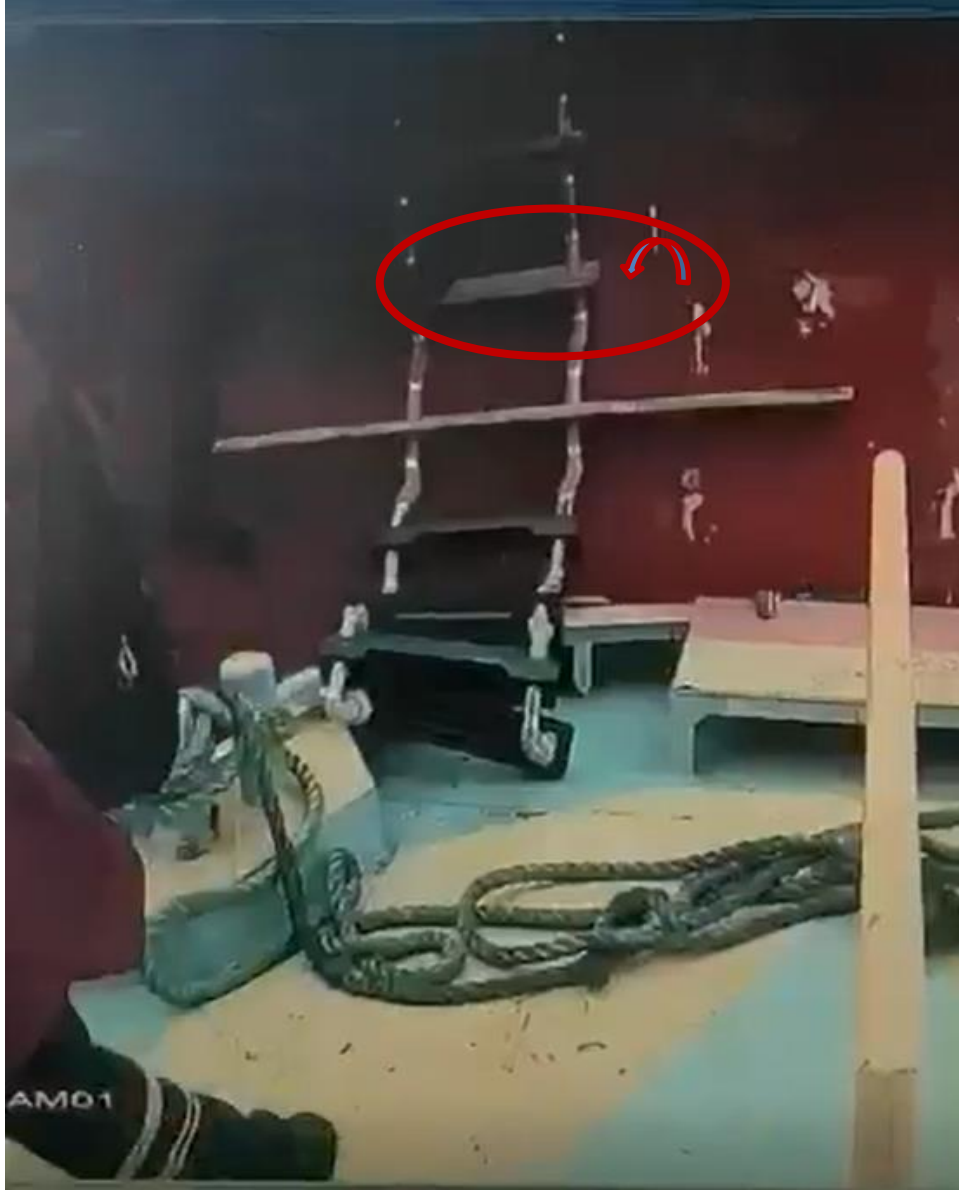
Yukarıda ifade edilen değerlendirmeler ışığında; gerek pilot çarmihının IMO A.1045 (27) Kararı gerekliliklerine uygun olarak donatılmaması, gerekse çarmihın alt basamaklarının botun üstüne alınması ve bot personelinin transfer esnasında çarmihın dengesini sağlamaması nedeniyle personelin gemiye transferi için uygun bir ortam olmadığı değerlendirilmektedir. Bu durumun kazazedenin denize düşmesine neden olan faktörlerin başında geldiği düşünülmektedir.

Resim 15 Kazazedenin düştüğü anda çarmıhın basamağının döndüğü durum

- 4.8 Kazazede, pilot çarmıhında ıstralya tahtasından sonraki ilk basamağına bastığında, basamak aşağı doğru dönmüştür.
- 4.9 Gemiadamı pilot çarmıhından çıkarken can yeleği kullanmamıştır.

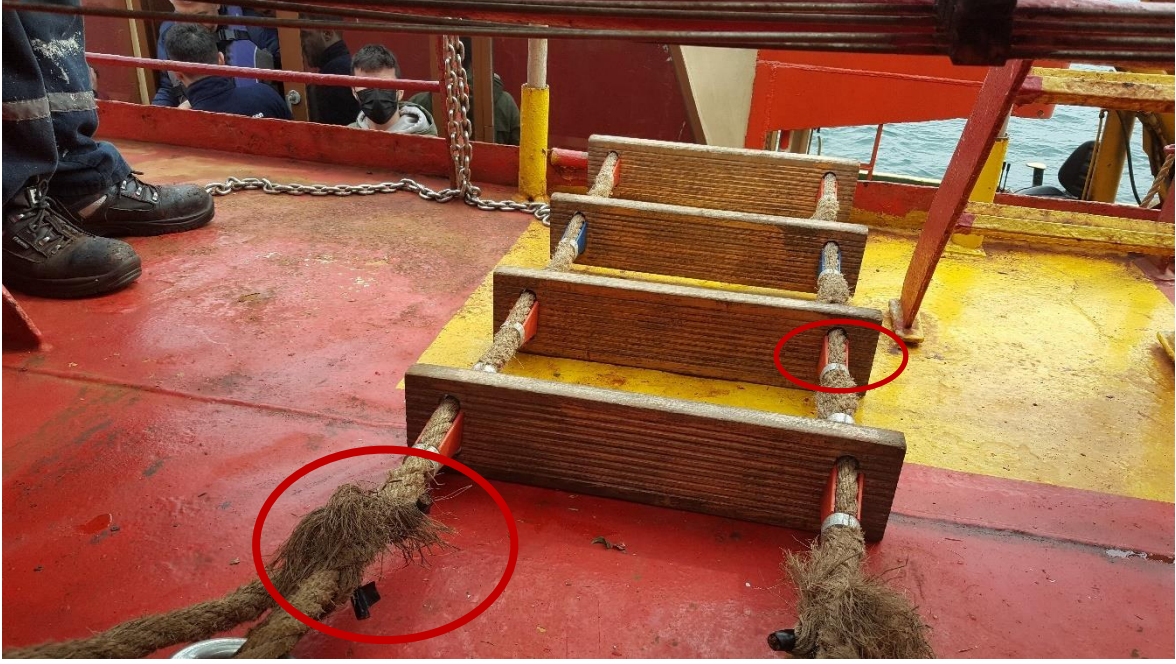
Pilot çarmıhının kontrolünün 01.12.2022 tarihine kadar geçerli olduğu ve periyodik muayenesinin yapıldığına ilişkin kayıtların bulunduğu görülmüştür. Ancak pilot çarmıhından kaza sonrasında alınan resimlerde, halatlarının yer yer filasalandığı ve çarmıhın yıpranmış olduğu görülmektedir (Resim 16). Gerek Resim 15’de görüldüğü gibi kazazede pilot çarmıhına adımını atarken çarmıh basamağının dönmesi gerekse pilot çarmıhının kondisyonu hakkında fikir veren görseller, pilot çarmıhında bakım zafiyeti olduğunu işaret etmektedir.

Resim 16 Çarmih basamağının genel kondisyonu

- 4.6 Bot personeli, gemiadamı çarmıhtan emniyetli tırmanmaya başlayıncaya kadar çarmıhı tutarak çarmıhın stabilizesini korumamıştır.
- 4.7 Pilot çarmıhının halatlarının filasalandığı ve çarmıhın yıpranmış olduğu görülmektedir.

- 8/03-23 Şirket filosundaki gemilerde EYS kapsamında rutin olarak gerçekleştirilen Denize Adam Düşme talimlerinin, bu kaza sonuçları göz önünde tutularak etkin senaryolara göre tekrar planlanması ve yapılan planlamaya uygun olarak talimlerin personelde farkındalığı artıracak şekilde gerçekleştirilmesinin sağlanması,
- 9/03-23 Mevcut pilot çarımının değiştirilmesi ve her bir kullanımdan önce hazırlanacak kontrol listesi ile aşınma ve yıpranmaya karşı etkin şekilde muayene edilmesi,
