T.C
ULAŖTIRMA, DENİZCİLİK VE
HABERLEŖME BAKANLIĐI
Kaza AraŖtırma ve İnceleme Kurulu

FİDAN

İsimli Gemide Gemiadamının Ambara Düşmesi Sonucu Hayatını
Kaybetmesine İliŖkin
Deniz Kazası İnceleme Raporu

Demir Sahası, İskenderun
20 Ŗubat 2015
Rapor No: 11/2015

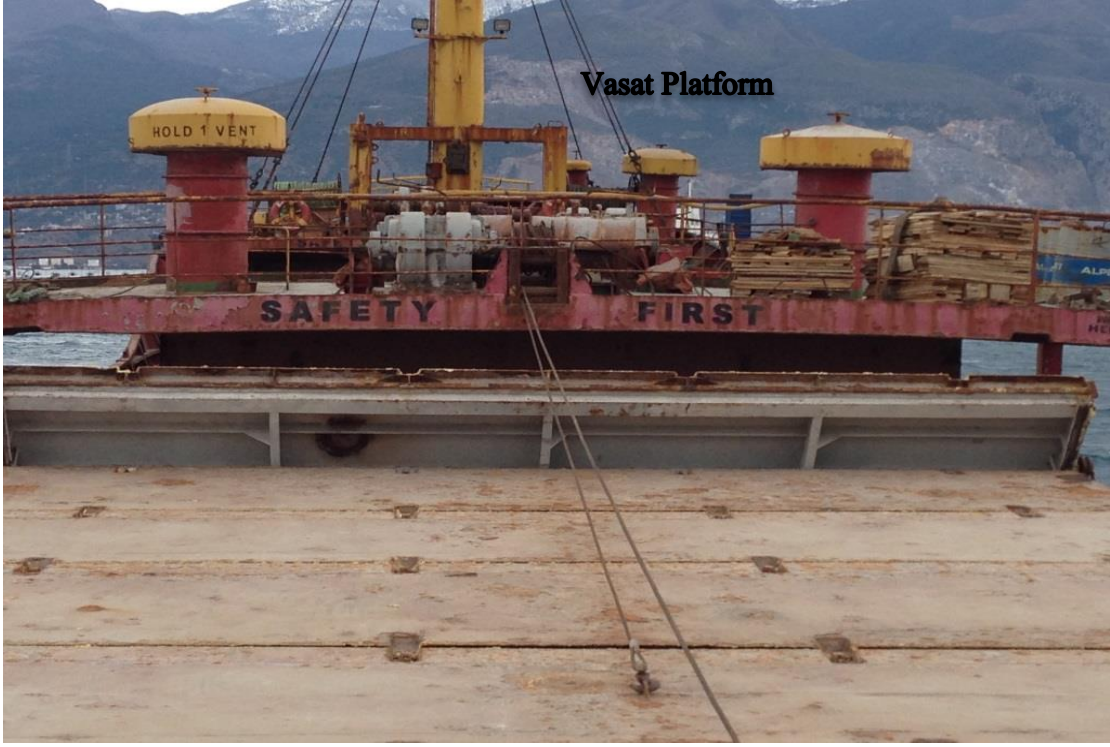
Şekil 2. Ambar Kapakları

Görevlendirdiği gemici ambar kapağını kapama pozisyonunda bulunan teli açma pozisyonuna getirmek üzere teli ambar üzerinde bulunan mapadan çıkarmıştır. Gemici teli baş tarafa doğru çekmiş ve o sırada platformda bulunan usta gemicinin yardımı ile tel makaradan geçirildikten sonra gemici teli ambar kapağı üzerindeki mapaya takmak için kış tarafa doğru tekrar hareket etmiş ve teli mapaya bağlayarak kapağı açma pozisyonuna getirmiştir. Kaptan ise kapağı açmak üzere ırgatın kumandasında bulunmaktadır.

Hemen akabinde yaklaşık 17:40 sularında nasıl olduğu bilinmeyen bir şekilde gemici yaklaşık 8 metre aşağıya ambar zeminine düşmüştür. Ambar kapağı açıklığı yaklaşık 1,5 metre olarak ölçülmüştür.

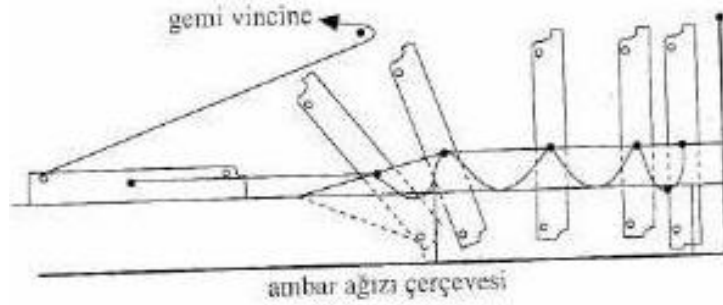
Şekil 3. Mcgregor Tek Çekişli Ambar Kapağı

Kapaklar ırgat tamburuna sarılı çelik tel yeteri kadar mayna edilerek direk ambar kapaklarını üzerinde bulunan mapalara takıldıktan sonra vincin çelik teli tamburuna sarmaya devam etmesi ile sıra ile kapanmaktadır.

Kapakların açılması için ise mayna edilen tel vincin tam karşı tarafında bulunan makaradan geçirilmesi sonrasında kapak üzerinde bulunan mapaya takılması ve vincin çelik teli tamburuna sarmaya başlaması gerekmektedir.

1. Ambar kapaklarının açma ve kapama operasyonları ile gemide ortaya çıkabilecek diğer riskli operasyonlara yönelik yazılı prosedürlerin oluşturularak uygulamaya konulması,
 2. Ambar kapaklarının açma ve kapama operasyonlarının emniyetli bir şekilde gerçekleştirilmesine yönelik tüm gemi personeline eğitim verilmesi ve konunun öneminin tamamen anlaşıldığından emin olunması,
- tavsiye olunur.

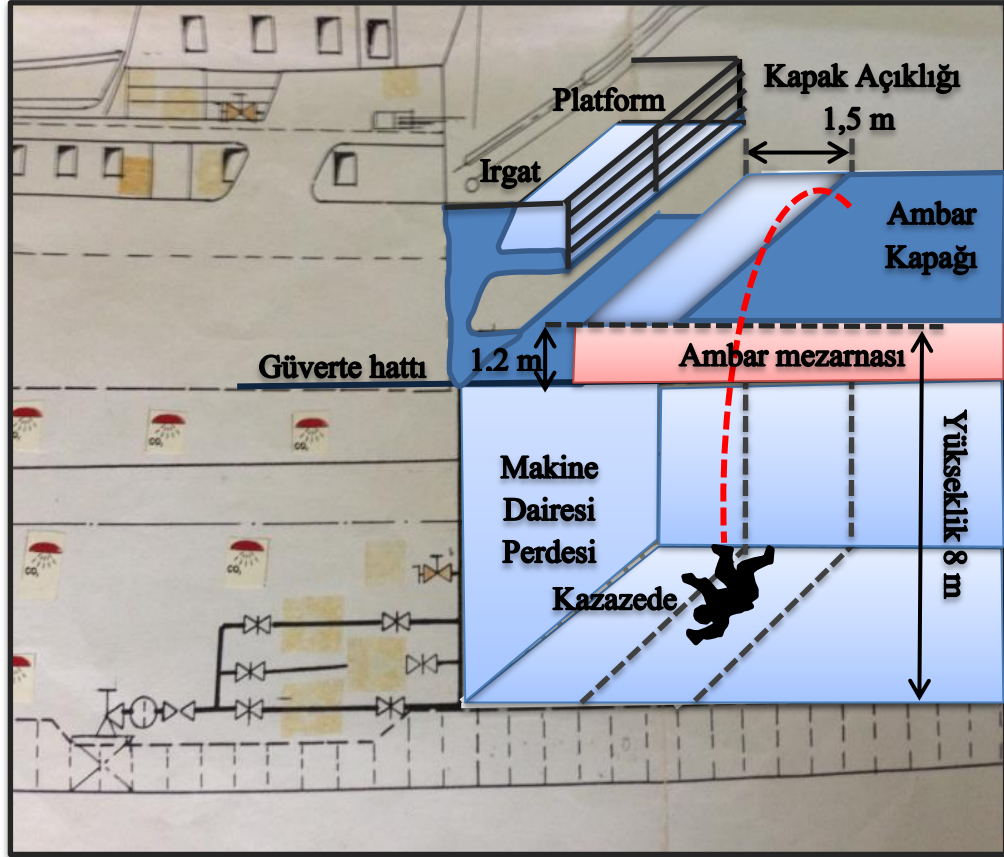
Şekil 4. Kazanın Krokisi

Otopsi kayıtlarında sol omuz ve kafasının sol tarafında ciddi yaralanma ve kırıkların mevcut olduğu, ayak ve kollarda küçük sıyrıklar haricinde kırıkların bulunmadığı görülmektedir. Ayrıca gemici düştükten sonra yüzükoyun vaziyette ambar kapağı açıklığından yaklaşık 1,3 metre kış tarafta bulunmuştur.

Elde bulunan bulgular dahilinde, gemici ambar kapak açıklığını az bir mesafe olarak değerlendirip, ırgatın bulunduğu platforma gemilerde vardavela olarak adlandırılan korkuluklara tutunarak geçmeye çalışırken düşmüş olabileceği ihtimallerin bir tanesidir. Diğer bir ihtimal ise gemici ambar mezarnası üzerinden platforma çıkmak istemiş ve o esnada dengesini kaybederek düşmüş olabileceğidir. Ambar kapakları açılması öncesi gemicinin ambar kapakları üzerinde platformun hemen önünde iken kapakların açılmaya başlanması esnasında dengesi kaybederek ambara düşmüş olabileceği ihtimaller arasında değerlendirilmektedir.

Kaza güneşin hemen batışı sonrasında denk gelmiştir. Dolayısı ile üst binanın oluşturduğu gölge kazanın meydana gelmesine etki eden faktörlerden olabileceği düşünülmektedir.
