**Ulaşım Emniyeti  
İnceleme Merkezi**

### **CİDDİ DENİZ KAZASI RAPORU**

| <b>GEMİNİN ADI / IMO NUMARASI</b> | : GALLIPOLI SEAWAYS / 9215476 |
| <b>KAZA TARİHİ / SAATİ</b> | :11.02.2021 / 13:11 (TSİ) |

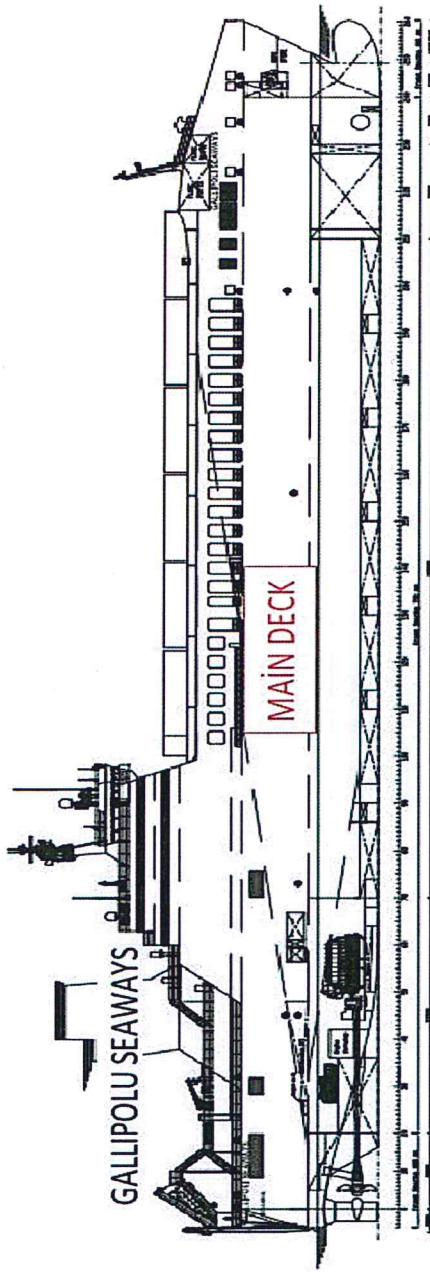
Resim 7 Geminin Genel Yerleşim Planı, Gemide Yangının çıktığı Yer.

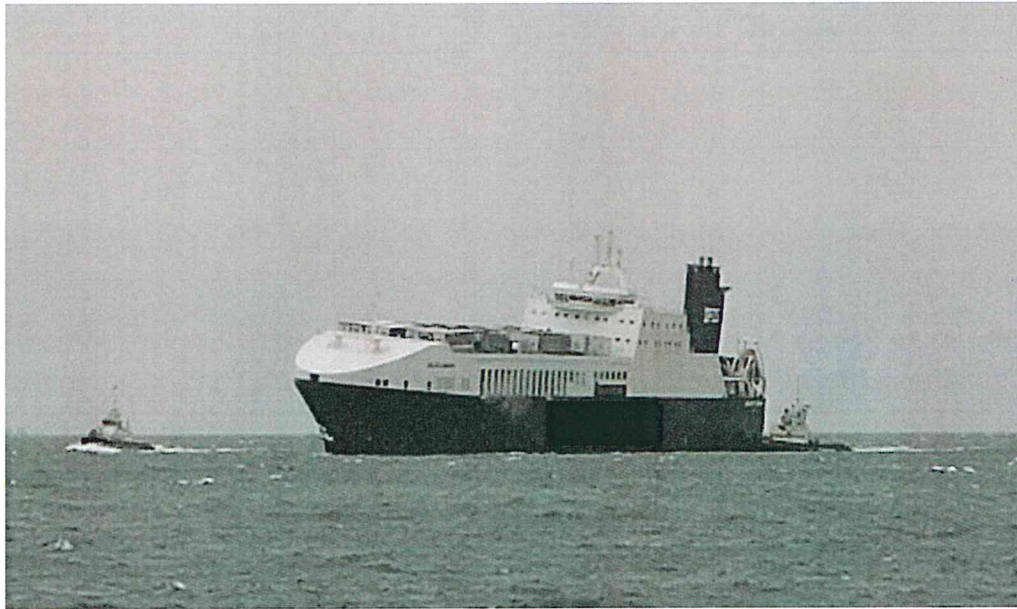
Resim 10 Geminin iskeleyle 20-25 derece yatık seyri.

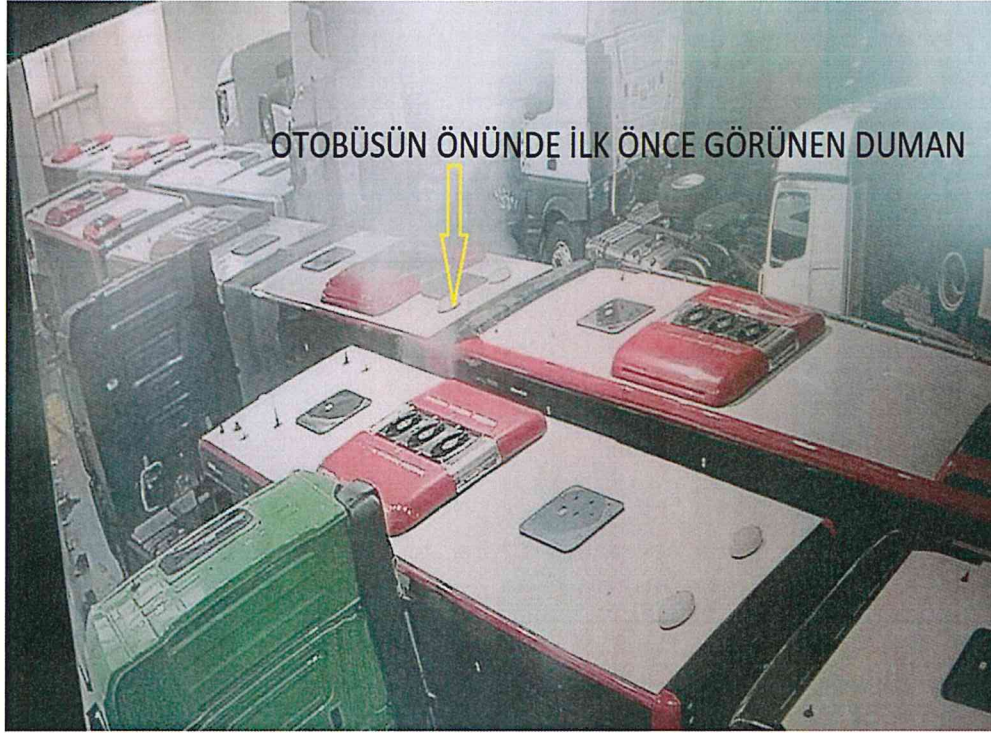
Kazaya ait video kayıtları incelendiğinde yangının ilk önce ana güverte kapalı alanda yüklü bir otobüsün ön tarafındaki tampon kısmında duman ile birlikte düşük seviyede başladığı görülmektedir. (Resim 16)

Resim 15 Otobüsün önünden yangının ilk başlangıç aşaması.

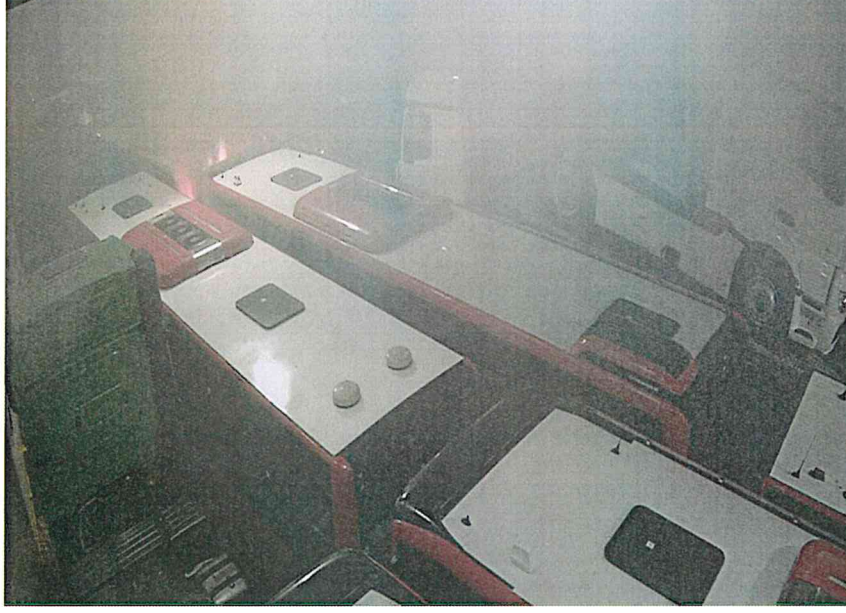
Daha sonra yangın hızlı bir şekilde otobüsün tamamına oradan da diğer araçlara sıçramıştır. (Resim 15)

*Resim 16 Yangının otobüste hızlı bir şekilde yayılma anı.*

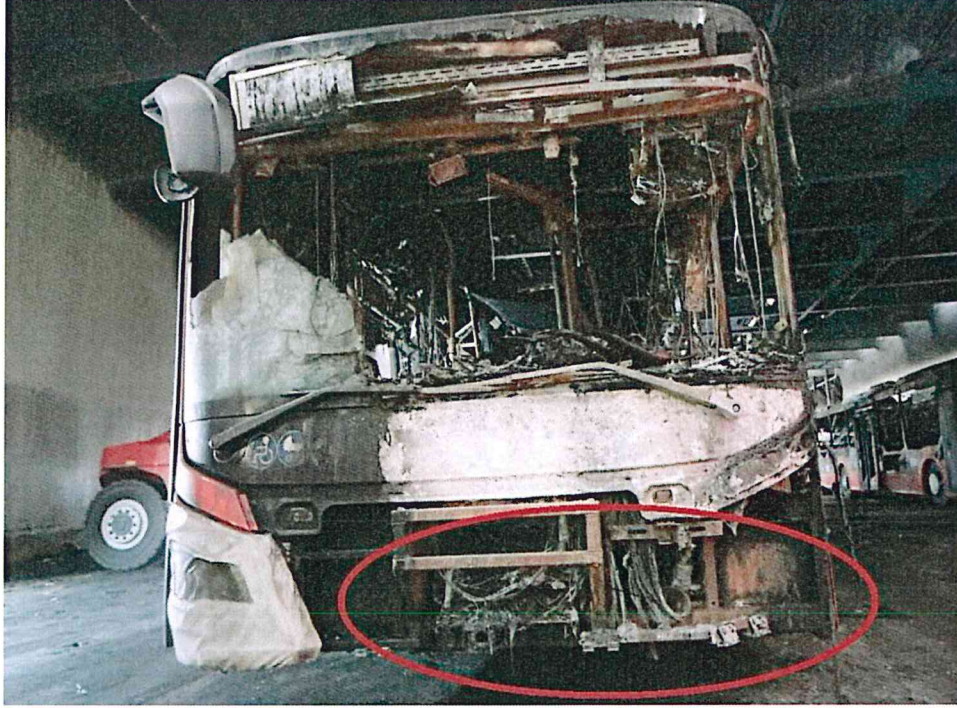
Yangın, araçların gemiye yükleme işleminden yaklaşık on bir saat sonra başlamıştır. Otobüsteki yangının, elektrik kablolarının yoğun olarak kullanıldığı otobüsün ön kısmında yer alan tamponun alt kısmında başlaması (Resim 17), yangının elektriksel bir donanımdan kaynaklandığını göstermektedir. Nitekim yangından sonra elektrik kablolarında hasar diğer bölgelere göre daha fazla olmuştur. (Resim 18) Bu husus geminin P&I tarafından hazırlatılan yangın ön raporunda da ifade edilmiştir.

Resim 17 Yangının Başlangıç yeri ve hasar gören Elektrik kabloları.

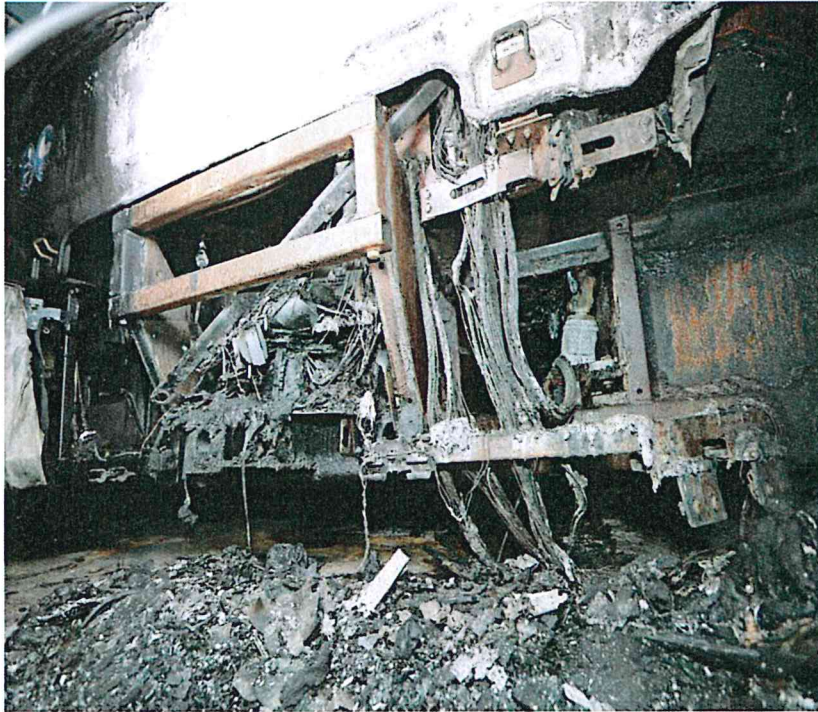
Resim 18 Ön tampon altındaki yangın hasar alanı.

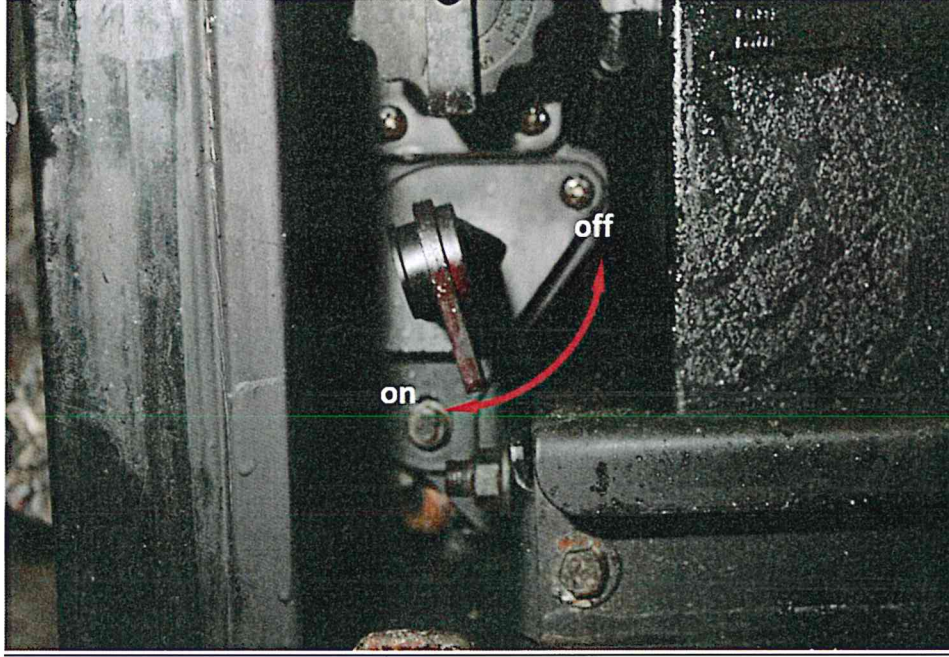
P&I tarafından hazırlatılan ön rapor ve araç üretim firması tarafından hazırlanan raporlarda, yangının meydana geldiği otobüsün sol tarafında yer alan, elektrik sistemini devre dışı bırakmaya yarayan anahtarın bulunduğu (Resim 19), bu anahtarın kullanım amacının

otobüsün kullanılmadığı durumlarda devrede ki elektriği kesmeye yaradığı ifade edilmiştir. Bahse konu her iki raporda, devre kesici anahtarın kapatılmadığı, dolayısıyla elektrik akımının devreden tamamen kesilmediği belirtilmiştir.

Resim 19 Yangından sonra açık olduğu tespit edilen akü ana şalteri.

Dolayısıyla otobüsün ışık ve besleme kablolarına enerji verebilecek elektrik, sistemde mevcuttur. Netice itibarıyla sistem devrelerin de bulunan elektriğin devamlılığı göz önünde bulundurulduğunda herhangi bir sebepten meydana gelebilecek arkın yangına sebebiyet verebileceği değerlendirilmiştir.

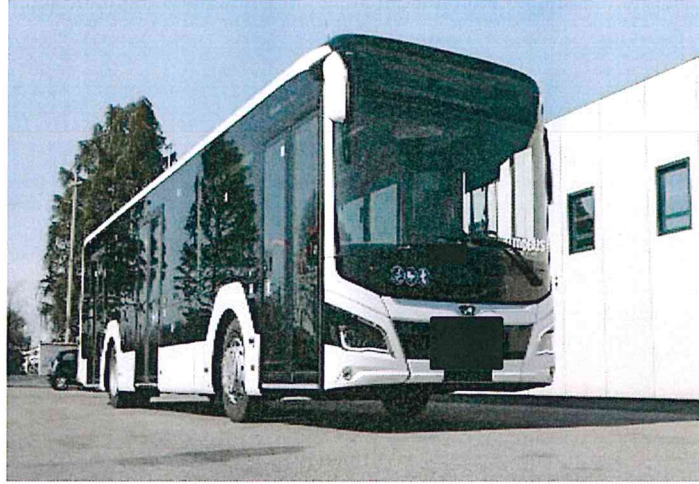
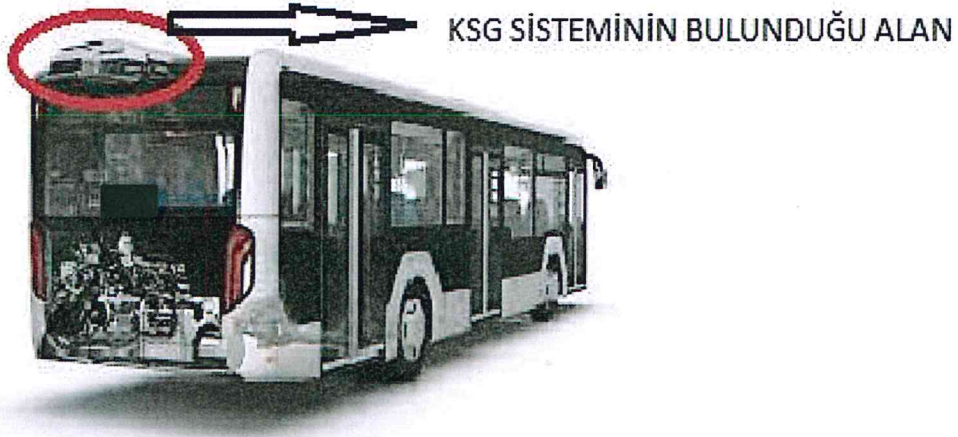
Bu sistem vasıtası ile yakıt tasarrufu ve emisyon değerinin düşülmesi amaçlanmıştır. Aracın elektrik ihtiyacı iki adet 12 V akü ile sağlanır. Motor çalışırken, araç üzerindeki Ultrakapasitör sistem şarj edilir ve aracın şoför koltuğu altında yer alan iki adet akülerine enerji vermektedir. Aracın iki adet 12 V aküsünü şarj eden alternatör sayısının azaltılması ve kaldırılmasına bağlı olarak aracın motorunun yükünü azaltarak yakıt tasarrufu sağlanmaktadır. Ultrakapasitörde depolanan enerji, aracın 24V tüketicilerine (İç aydınlatmalar, monitör, istikamet levhaları vb.) ve direkt akü' ye verilmektedir.

Resim 23 Yanan otobüs ve obüste yer alan KSG sisteminin bulunduğu konum.

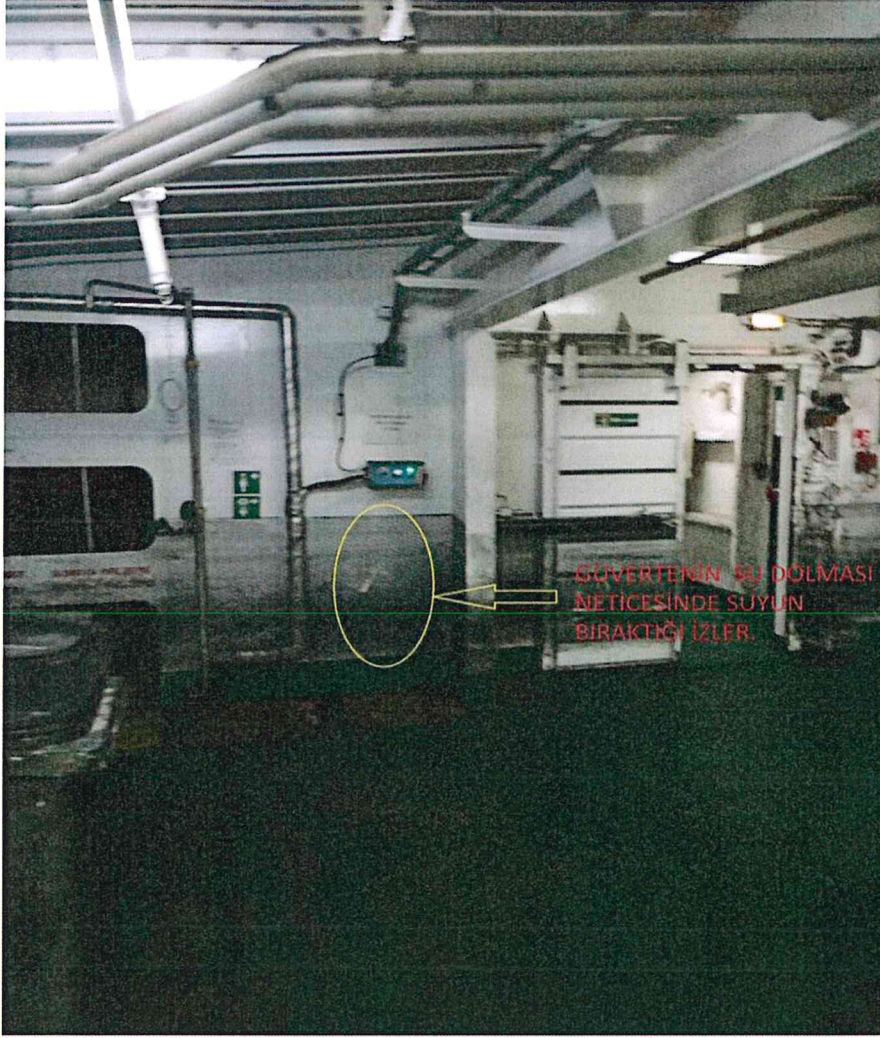
Nitekim yangın söndürülüp ana güvertedeki sular tamamen basıldığına ana güvertede biriken suların yaklaşık 1 metre yükseldiği tespit edilmiş olup güvertede yüklü araçların lastikleri su altında kalmıştır. (Resim 26)

Resim 26 Yangın söndürme sistemi tarafından su basılması neticesinde kapalı mahal ana güvertede suyun bıraktığı izler.

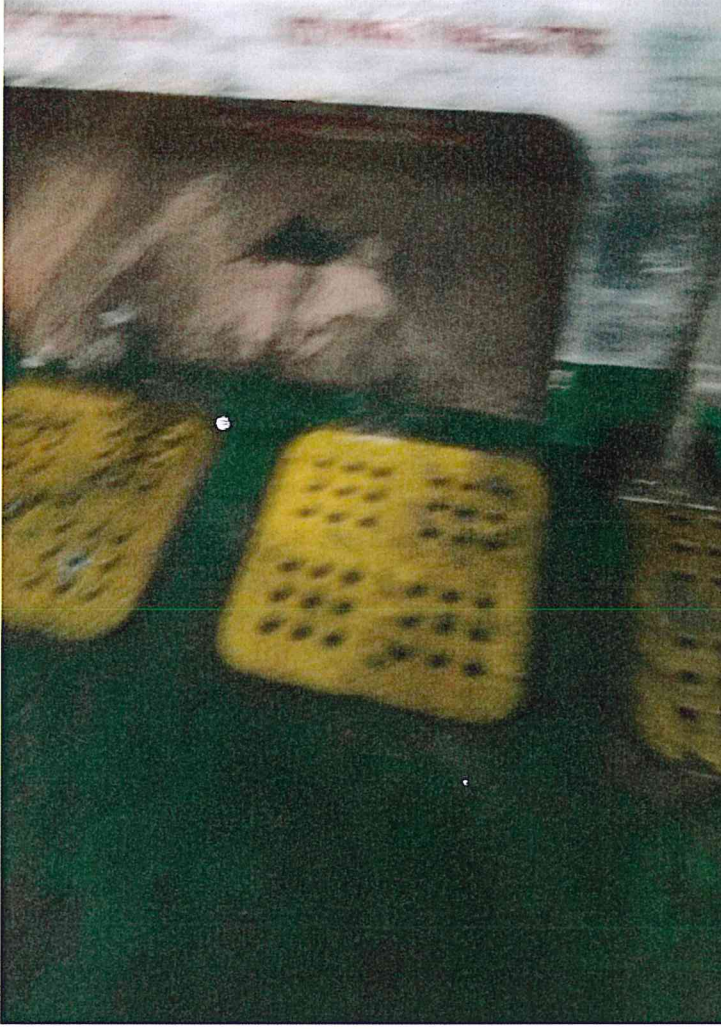
*Resim 27 Yangın Söndürme Sistemi devreye girdiğinde güvertede tıkanan mazgallar.*

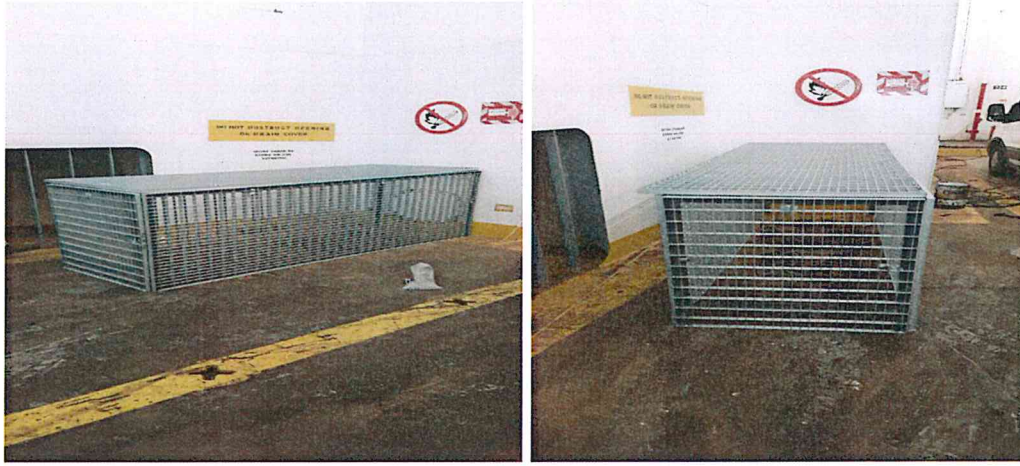
Resim 28 Ambar sintinelerinin tıkanmaması için mazgalların üzerlerine yapılan kafesler.

- Tüm gemilerde ambar sintine kuyu ağzı filtreleri yükseltildiği, ayrıca ambar sintinelerinin tıkanmaması için üzerlerine kafes filtreler yapıldığı, bu itibarla herhangi bir yangın sırasında kuyuların tıkanmasının önüne geçilmesi hedeflendiği, (Resim 28) anlaşılmıştır.
