**Ulaşım Emniyeti  
İnceleme Merkezi**

## ÇOK CİDDİ DENİZ KAZASI NİHAİ İNCELEME RAPORU

| <b>GEMİLERİN ADLARI</b> | GLARD 2 | DURSUN ALİ COŞKUN |

Heyet Karar No: 03 / D-02 / 2023

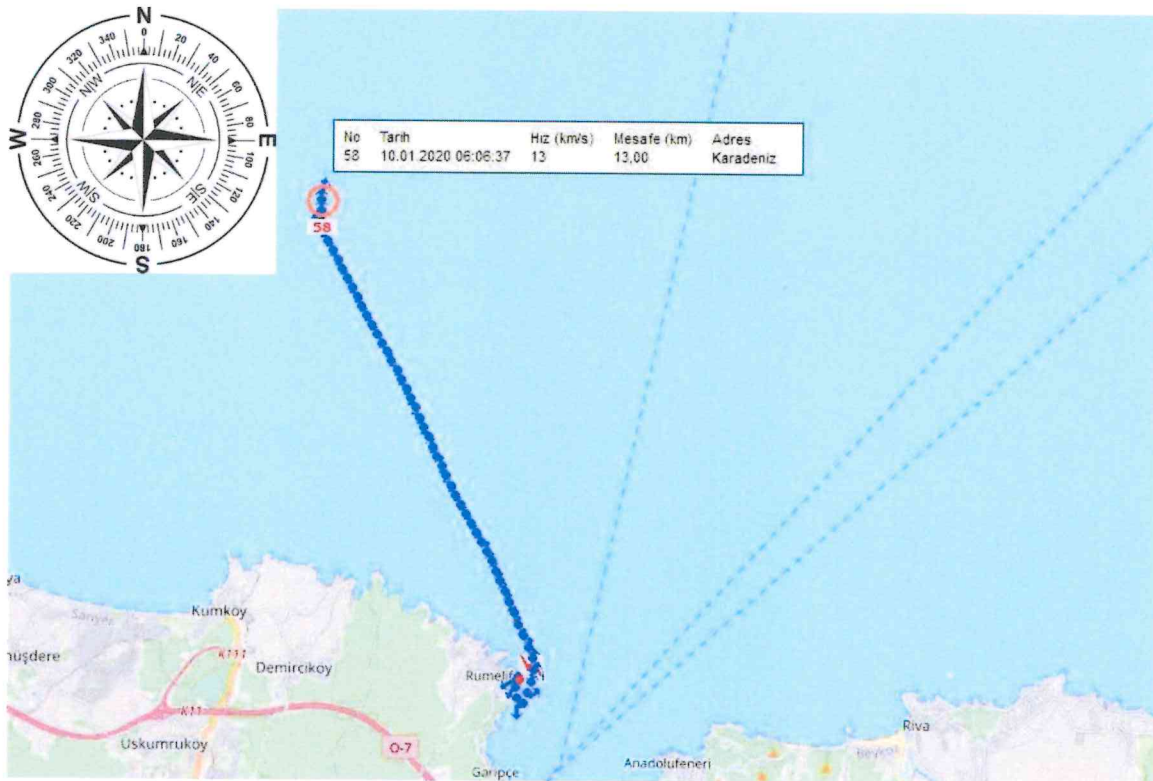
*Resim 4 DURSUN ALİ ÇOŞKUN Balıkçı Gemisinin İzlediği Rota*

10 Ocak 2020 tarihinde saat 05:11’de DURSUN ALİ COŞKUN isimli balıkçı gemisi Rumeli Feneri Balıkçı Barınağı’ndan, Karaburun ve Akpınar açıklarına balık avlama için hareket etmiştir (Resim 4). Balıkçı gemisi GLARD 2 isimli tankere yaklaşırken, Kilyos açıklarında 340° rotasında seyir etmektedir.

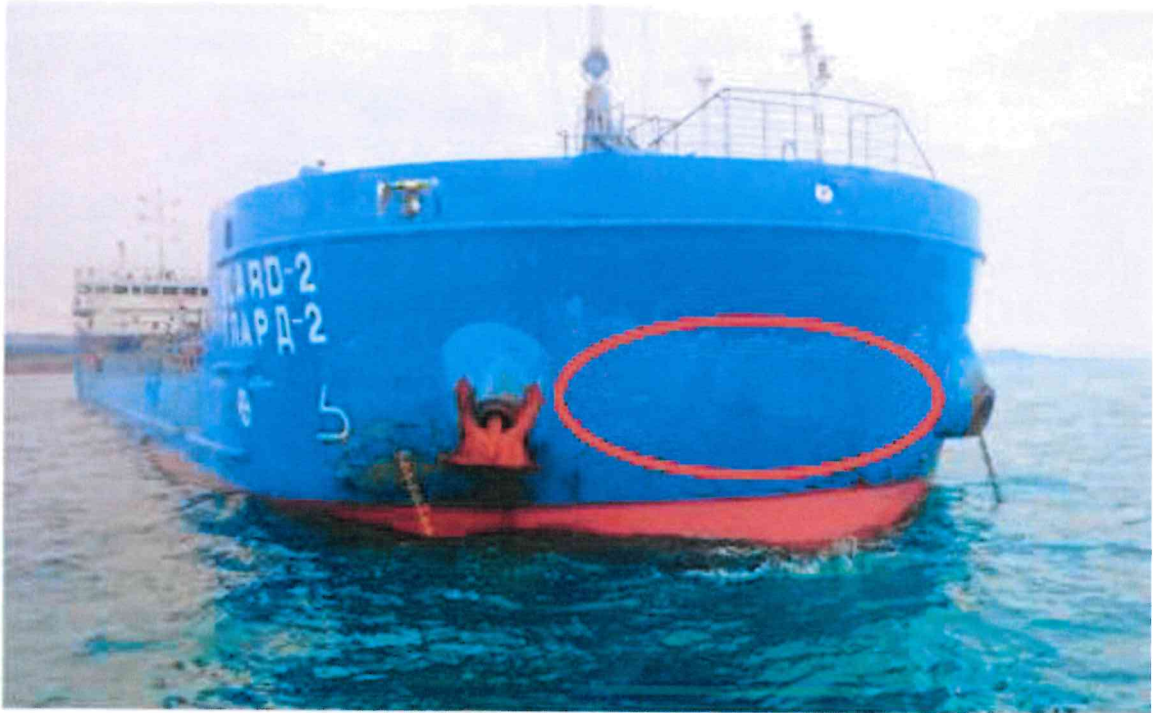
Resim 5 GLARD 2 Tankerinin Önden Görünüşü

Kaza sonrasında demir sahasında demirde bulunan GLARD 2 isimli tankere yapılan kaza incelemesi esnasında, sancak ve iskele demir loçaları arasında kalan alanda kaza sonrasında oluşan izler dikkat çekmiştir (Resim 5).

Demir sahasında yapılan hasar incelemesinde, çarpmanın gerçekleştiği noktanın iki demir loçası arasında olduğu tespit edilmiştir.

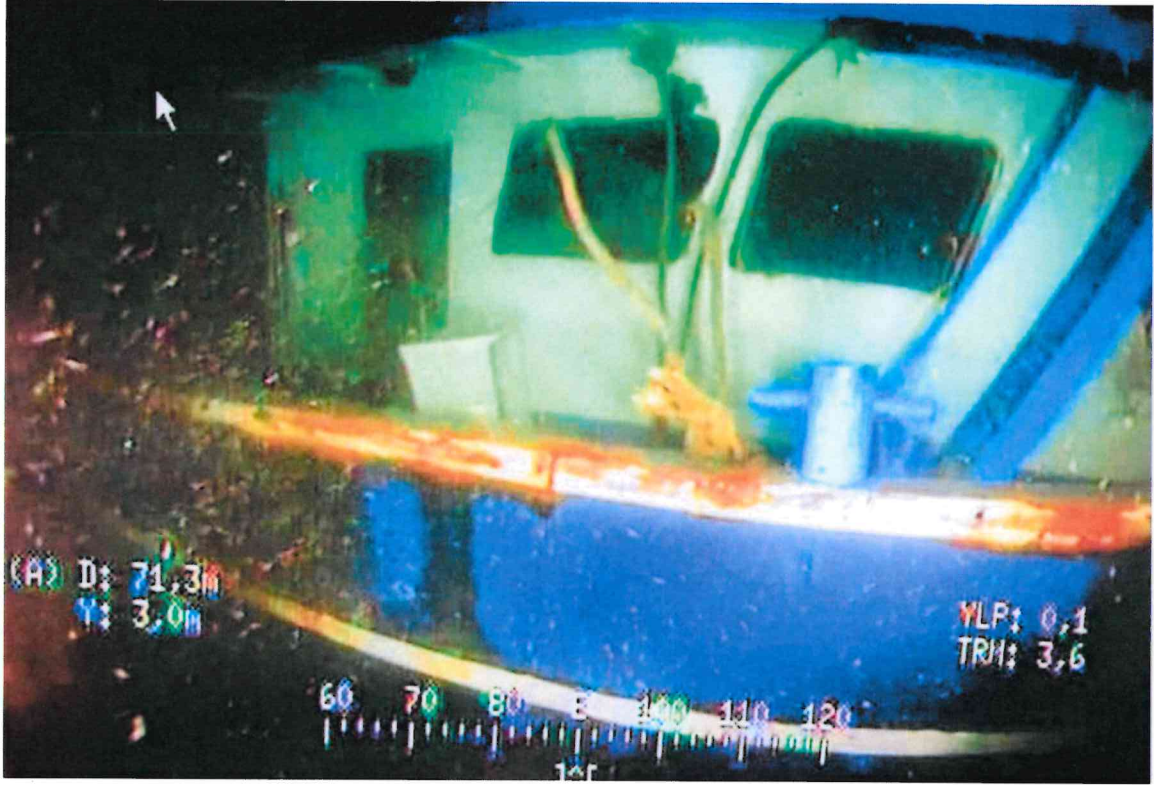
Resim 6 DURSUN ALİ ÇOŞKUN Gemisinin Batık Görüntüsü

DURSUN ALİ ÇOŞKUN isimli balıkçı gemisi, çatışma sonrası ağır hasar alarak batmıştır. Batık görüntülerinde ölçülen derinlik, 71,3 metredir (Resim 6).

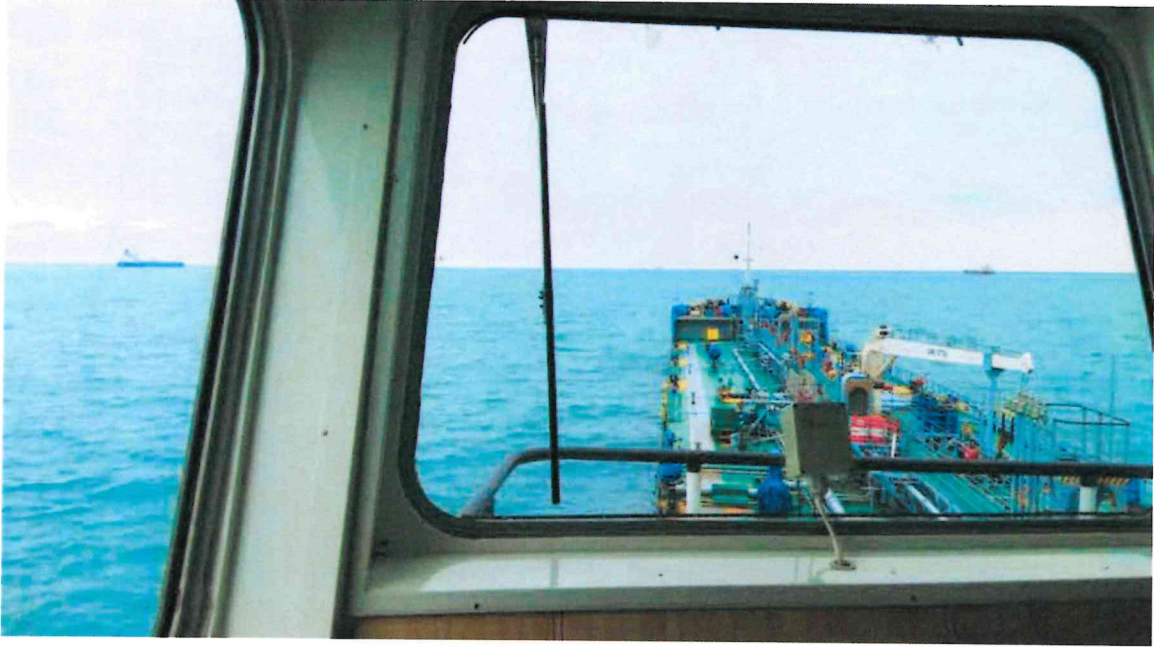
Resim 7 Köprüüstünden Pruva Yönüne Doğru Görüntü

Diğer taraftan, tankerin köprüüstünden pruvaya olan bakış açısında, gözcülüğü olumsuz etkileyebilecek kreyn ve benzeri kör nokta oluşturma potansiyeli olan yapılar bulunmamaktadır (Resim 7).

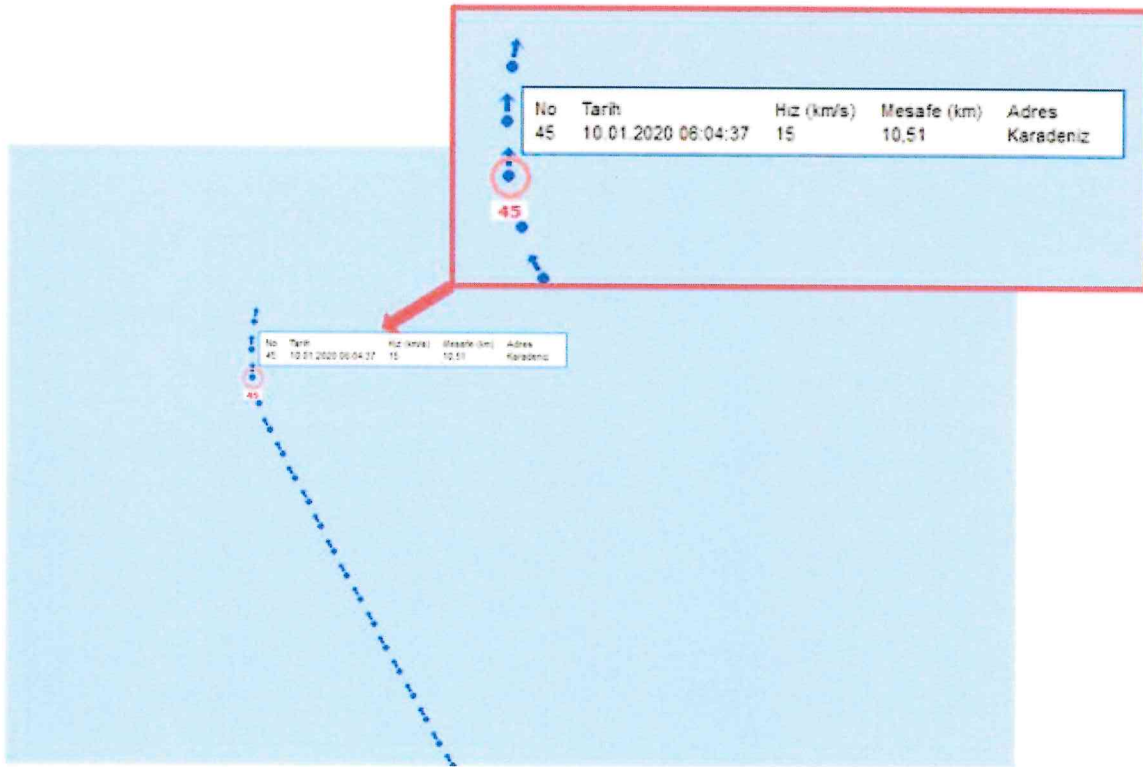
Resim 8 Çatışmadan Yaklaşık 2.5 Dakika Önce Balıkçı Gemisine Ait Tekne Takip Modülünden Alınan Görüntü

Balıkçı gemisi yere göre 333° rotasını (Course Over Ground-COG) izlerken, saat 06:03:37'den itibaren rotasını sancağına almaya başlamış ve çatışmanın gerçekleştiği saat 06:06:06'da yere göre rotası 005° olmuştur. Yapılan bu rota değişikliği çatışmadan kaçınmak için yeterli olmamış ve çatışma gerçekleşmiştir. Bu durum, balıkçı gemisinin tankeri yeterli süre içinde tespit edemediğini, dolayısıyla DÇÖT'e göre emniyetli seyir için radar ve gözle etkin gözcülük yapılmadığını göstermektedir.

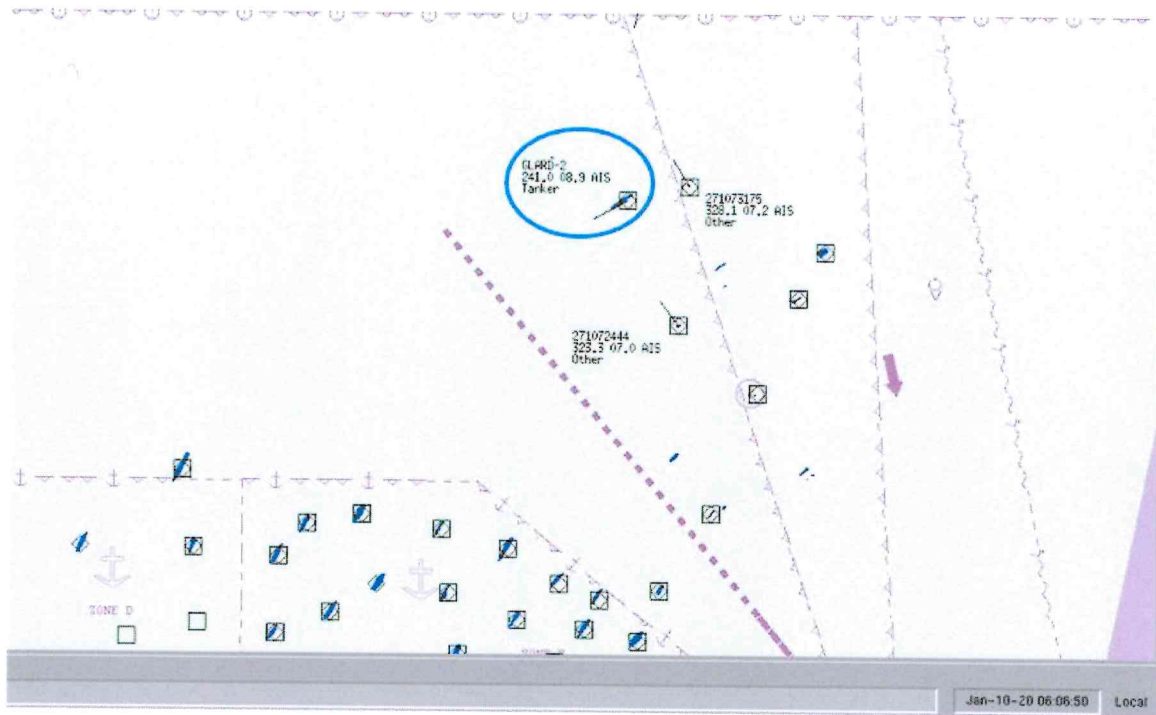
*Resim 11 ECDIS Cihazından Çatışma Anı ve Sonrasında Tankerin İzlemiş Olduğu Rota*

Diğer taraftan tankerin ECDIS cihazından çatışma anı ve sonrasında tankerin izlemiş olduğu rota incelendiğinde (Resim 11), tankerin çatışma sonrasında rotasını koruduğu, daha sonra çatışmanın etkisiyle rotasında önemsenmeyecek ölçüde değişimler yaptığı görülmektedir.

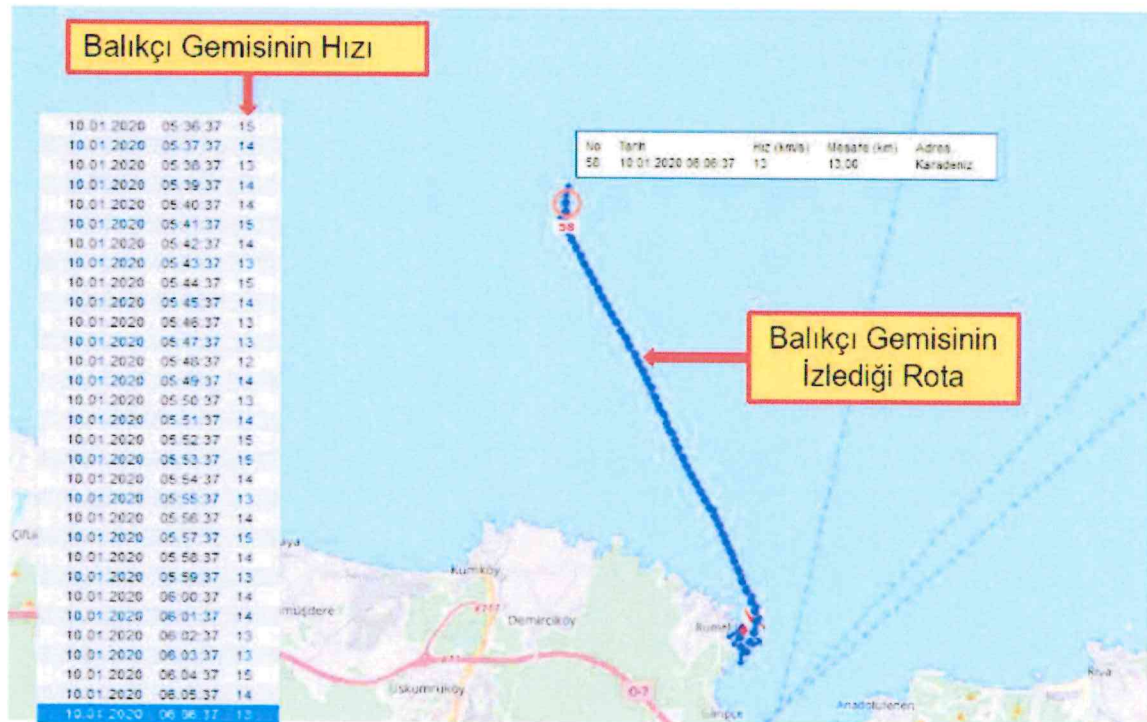
Balıkçı gemisinin balıkçı barınağından ayrılmasından, GLARD 2 tankeriyle çatışmasına kadar geçen süre içerisinde hızı ve rotası, Tekne Takip Modülünden alınan ekran görüntüsünde görülmektedir (Resim 14).

Balıkçı gemisine ait önceki hız verileri dikkate alındığında, çatışmanın olduğu saat 06:06:09'da balıkçı gemisinin hızının yaklaşık 7,02 knot olduğu ve dolayısıyla çatışmadan önce hızında bir değişim olmadığı açıktır.

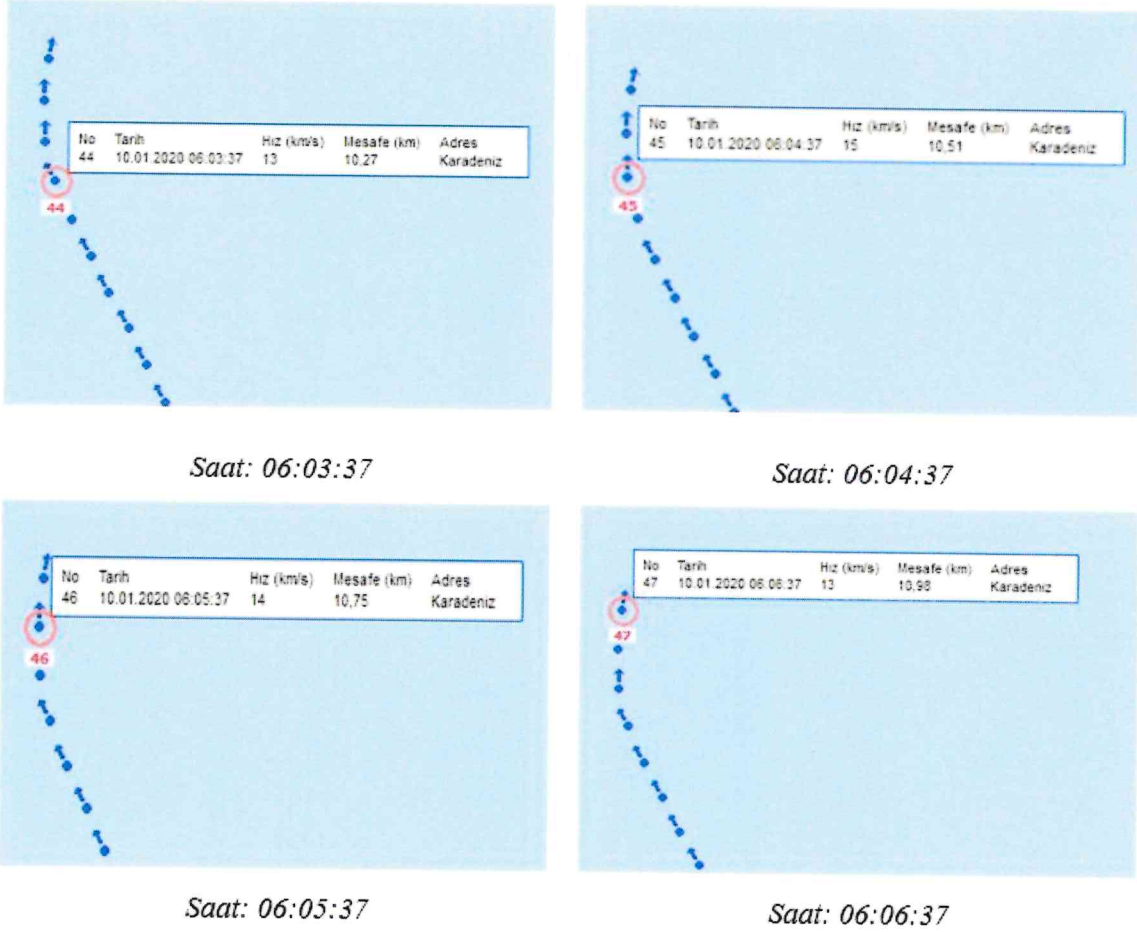
Resim 15 Balıkçı Gemisinin Rotasında Yaptığı Değişiklikler

Bununla birlikte balıkçı gemisinin izlediği rotaya ilişkin Tekne Takip Modülünden alınan verilere göre, balıkçı gemisinin İstanbul Boğazı kuzey çıkışı sonrasında saat 06:03:37'ye kadar 333° rotasında (yere göre) seyrettiği görülmektedir. Sonrasında ise balıkçı gemisinin rotasında yaptığı değişiklikler dikkat çekmektedir. (Resim 15)

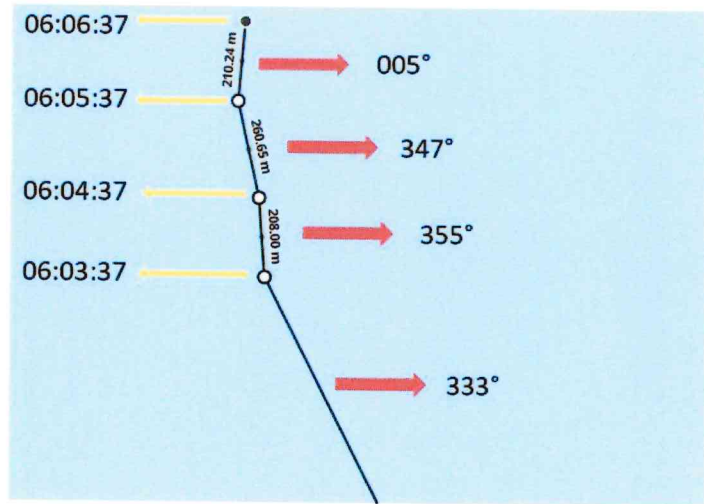
Şekil 3 Balıkçı Gemisinin Çatıma Öncesi İzlediği Rota

Balıkçı gemisinin saat 06:03:37'de ve sonrasında birer dakika arayla Tekne Takip Modülünden alınan konum verilerinin harita üzerine işlenmesi sonucu son 3 dakikasına ait izlediği rota ve rotasında meydana gelen değişimler Şekil-3'te görülmektedir.

Şekil-3'ten anlaşılacağı üzere, saat 06:03:37 ile 06:04:37 arasında balıkçı gemisi 22 derecelik bir rota değişikliği yapmış ve bu 1 dakika içerisinde 208 metre ilerlemiştir. Sonrasında 347° rotasında ilerleyen gemi 260,65 metre yol almıştır. Balıkçı gemisinden alınan son mevki bilgisine göre 005° rotasında 210 metre kadar yol almıştır. Bu durum balıkçı gemisinin çatışmadan kaçınmak üzere son üç dakika içerisinde rotasını 32 derece sancağına aldığını, ancak rota değişikliklerini zamanında yapmadığından dolayı bu rota değişikliği miktarının çatışmadan kaçınmak için yeterli olmadığını göstermektedir.

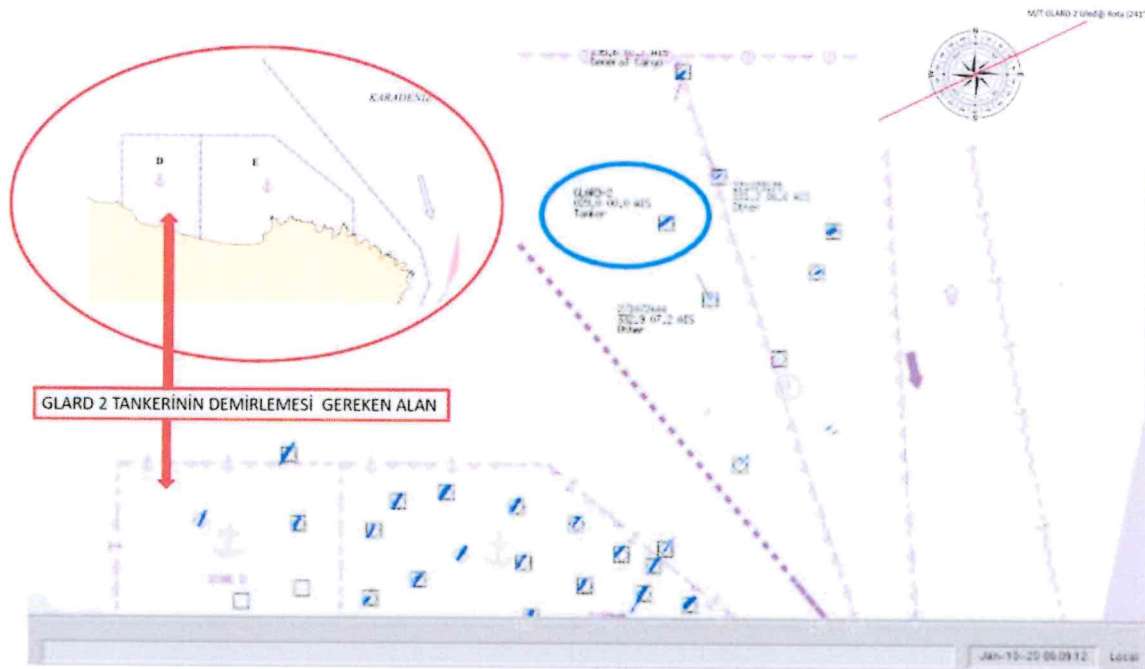
Şekil 4 GLARD 2 Tankerinin Demirlemesi Gereken Alan

GTH'den alınan görüntüden (Şekil 4) anlaşılaçağı üzere, GLARD 2 tankeri ile DURSUN ALİ ÇOŞKUN balıkçı gemisi İstanbul Boğazı trafik ayırım düzeni sınırları içerisinde ve trafik ayırım düzeni sonlarında çatışmıştır.

10 Ocak 2020 tarihinde GLARD 2 isimli tanker İstanbul Boğazı kuzey girişi öncesi, 241° rotasında, 8,2 knot hızla ilerlerken gemi kaptanı, İstanbul Boğazı Gemi Trafik Hizmetleri (GTH), Sektör Türkeli ile saat 05:20'de temasa geçerek Seyir Planı 2 raporlamasını yapmıştır. GTH'nin demirleme talimatı üzerine, Türkeli/İstanbul sektörü tehlikeli maddeler taşıyan gemiler demirleme sahasında (D) demirlemek üzere, halihazırda seyir ettiği 241° rotasında seyrine devam etmiştir (Şekil 4). 241° rotasında demire ilerleyen GLARD 2 gemisi, içinde bulunduğu trafik ayırım düzeninden trafik akışına dik veya dike yakın bir açıyla çıkış yapmak istemiştir.

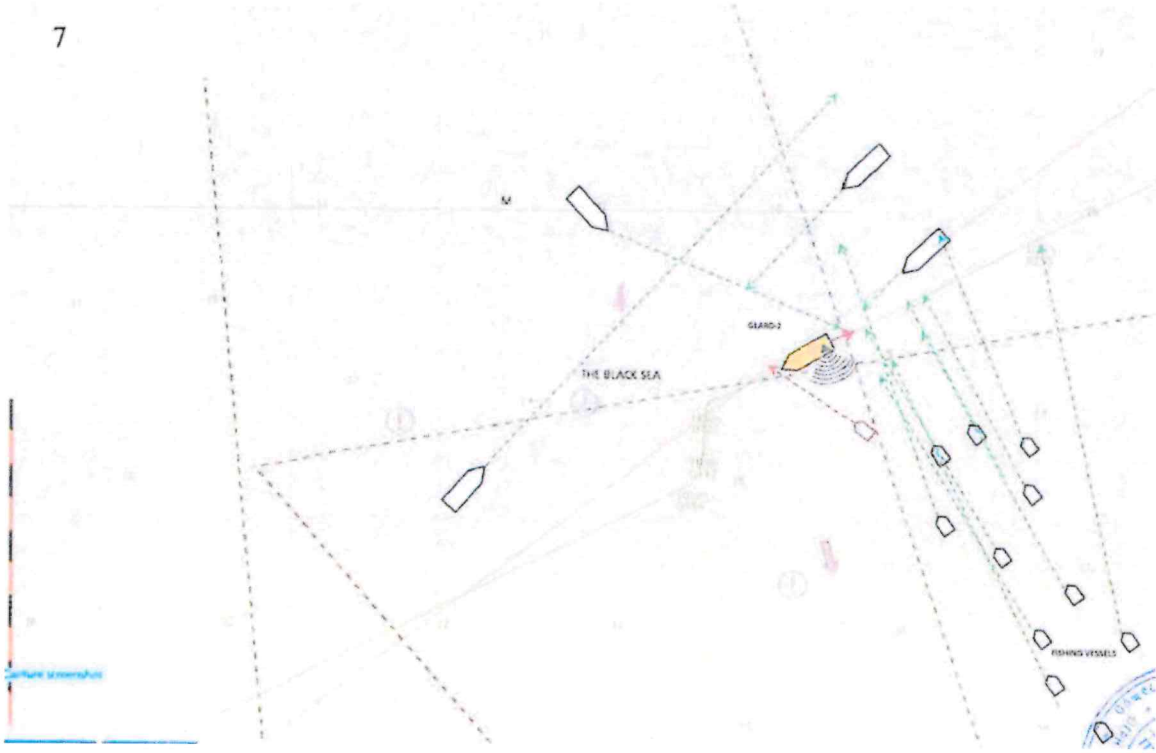
Resim 16 Kazanın Olduğu Saate İlişkin Geminin ECDIS Ekranından Alınan Görüntüsü

seyreden gemilerin özel bir dikkat göstermeleriyle ilgili düzenleme yapılmıştır. Kazanın olduğu saate ilişkin tankerin ECDIS ekranından alınan görüntüsünde (Resim 16) trafik ayırım hattına girmek veya çıkmak için seyir eden gemilerin yoğun trafiği dikkat çekmektedir. Bu durum, kaza öncesi GLARD 2 köprüüstü ekibinin çevredeki gemi manevralarına yoğunlaşmalarından dolayı, kendilerine doğru tehlikeli şekilde yaklaşan balıkçı gemisinin farkına varılamama ihtimalini akıllara getirmektedir.

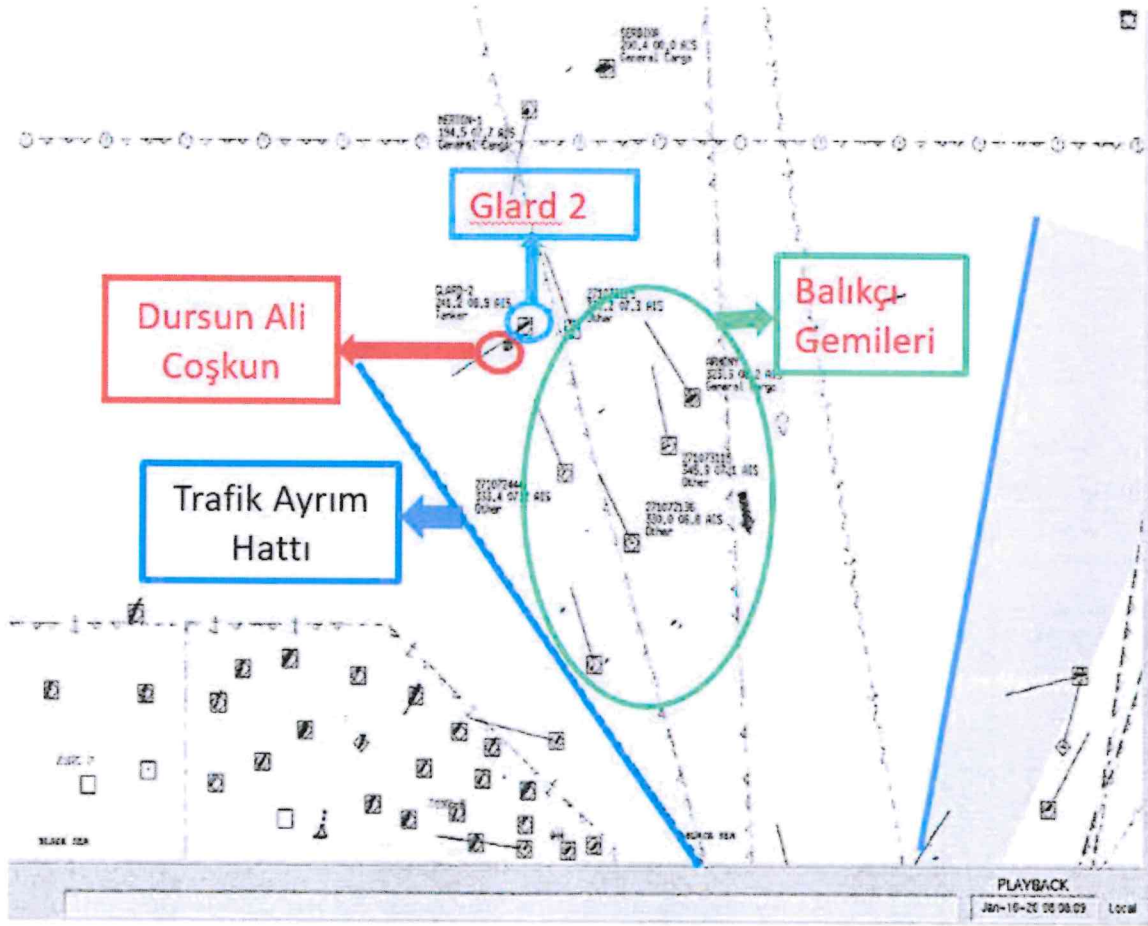
Resim 18 GTH'den Kaza Öncesine İlişkin Alınan Ekran Görüntüsü

Bununla birlikte yine GTH'den kaza öncesine ilişkin alınan ekran görüntüsünde (Resim 18) bahse konu trafik şeridi içinde benzer kural ihlalini yapan başka balıkçı gemilerinin de bulunması dikkat çekicidir. Bu durum, bölgede balıkçılık yapan balıkçı gemilerinin balık avlama bölgelerine en kısa yoldan ulaşmak için kural ihlalini rutin hale getirdikleri gibi GTHM'nin zaman zaman bu konuda yaptıkları uyarıları da dikkate almadıklarını göstermektedir.
