T.C.  
ULAŞTIRMA, DENİZCİLİK VE HABERLEŞME BAKANLIĞI  
Kaza Araştırma ve İnceleme Kurulu

# GLORIUS

DÖKME YÜK GEMİSİNİN EREN LİMANINDA YANAŞMA MANEVRASI  
ESNASINDA RIHTIMA ÇARPMASINA İLİŞKİN  
Deniz Kazası İnceleme Raporu

Rapor No: 1/2012

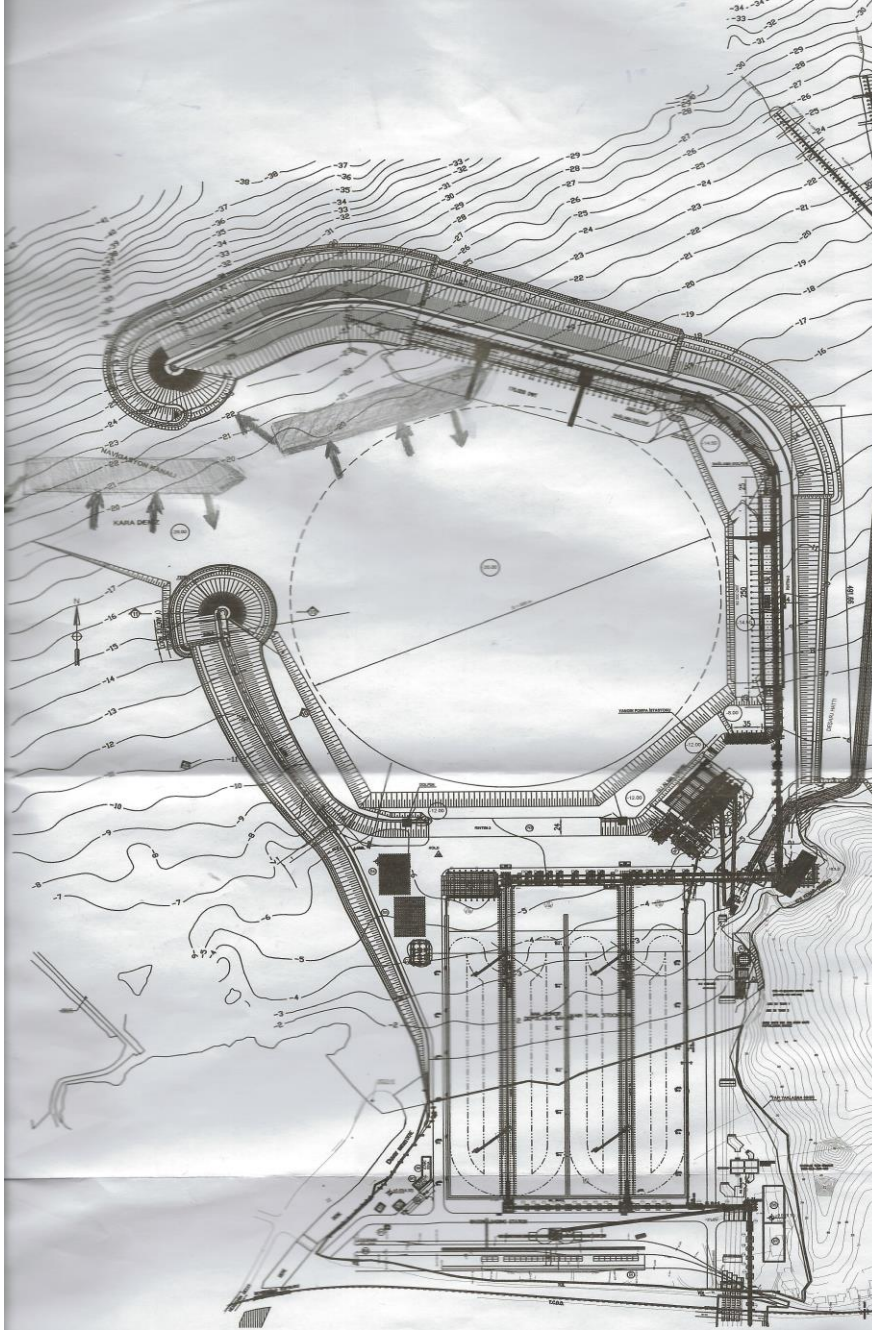
**Resim 1: Eren Limanı GLORIUS gemisi yanaşma. (Plan üzerinde)**

Palamar botu kılavuz kaptana sıklıkla rıhtıma olan mesafe bilgisini aktarmaktadır. Gemi rıhtıma aborda olma pozisyonuna yaklaşmış durumda iken, geminin baş tarafı ani bir şekilde iskele tarafa (rıhtım tarafına) doğru savrulmuş ve o esnada kılavuz kaptan ile römorkörler arasında yaşanan nedeni tespit edilemeyen iletişim aksaklığının da etkisi ile gemi iskele baş omuzluktan rıhtıma çarpmıştır. Çarpmadan hemen önce gemi makinesine tornistan verilmiş olmasına rağmen çarpma gerçekleşmiştir.

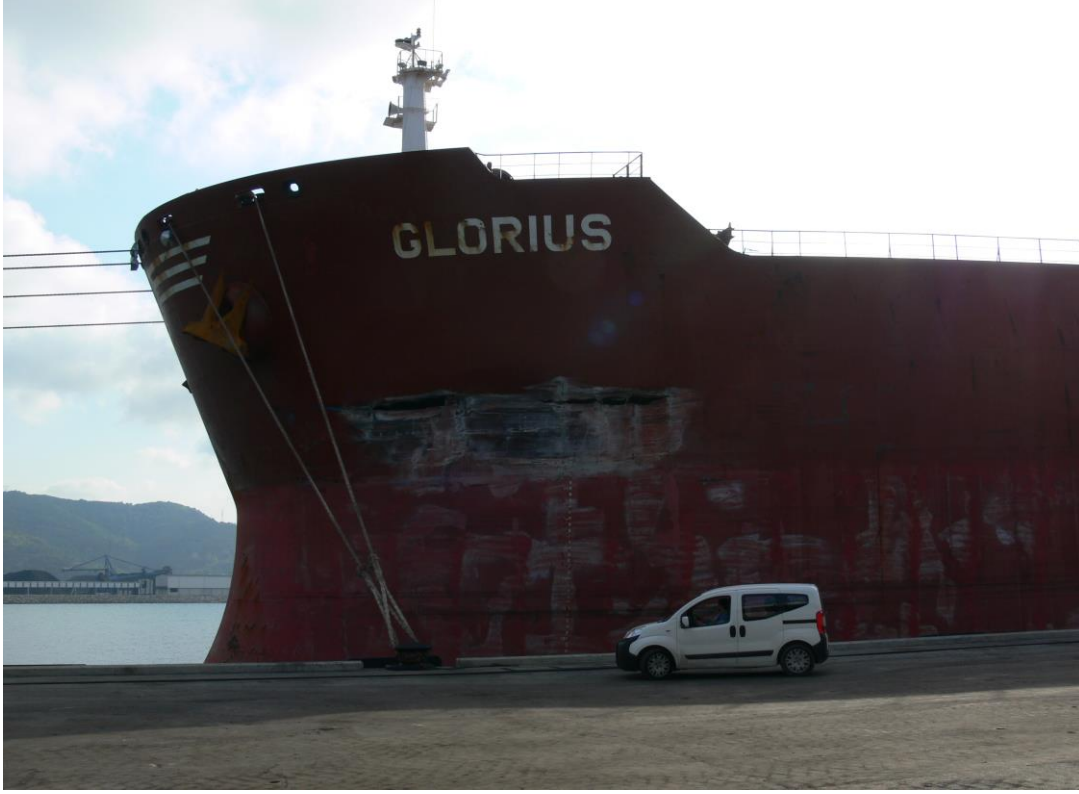
**Resim 3: GLORIUS gemisi hasar.**

Çarpma neticesine, GLORIUS gemisinin su üstünde kalan iskele baş omuzluk kaplama sacında (sacın yaklaşık 12 metre boy ve 1,5 metre genişliğe sahip bölümünde) yırtık ve ezilmeler, ayrıca rıhtımın yaklaşık 10 metrelik beton yapısında hasar oluşmuş, rıhtıma bağlı 2 adet usturmaça yerinden kopmuştur. Eren Limanı dalgıçları tarafından yapılan incelemede rıhtım ayaklarında bir hasar meydana gelmediği tespit edilmiştir.

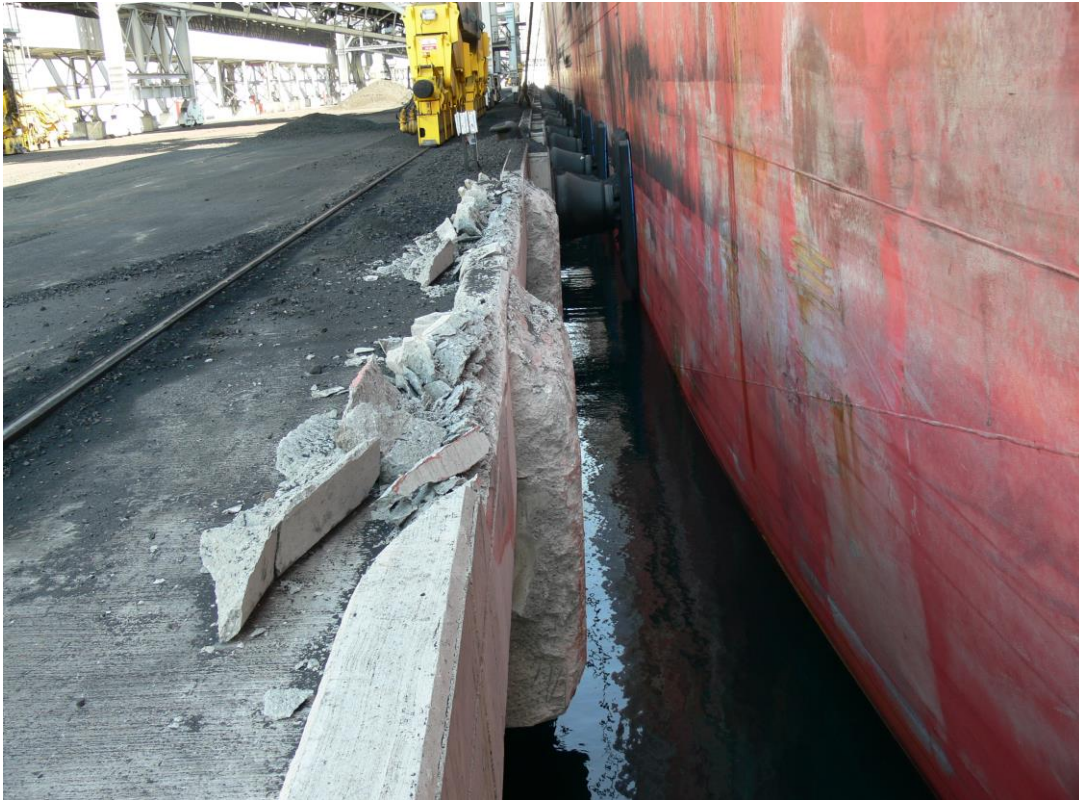
**Resim 4: Eren Limanı rıhtımında hasar.**

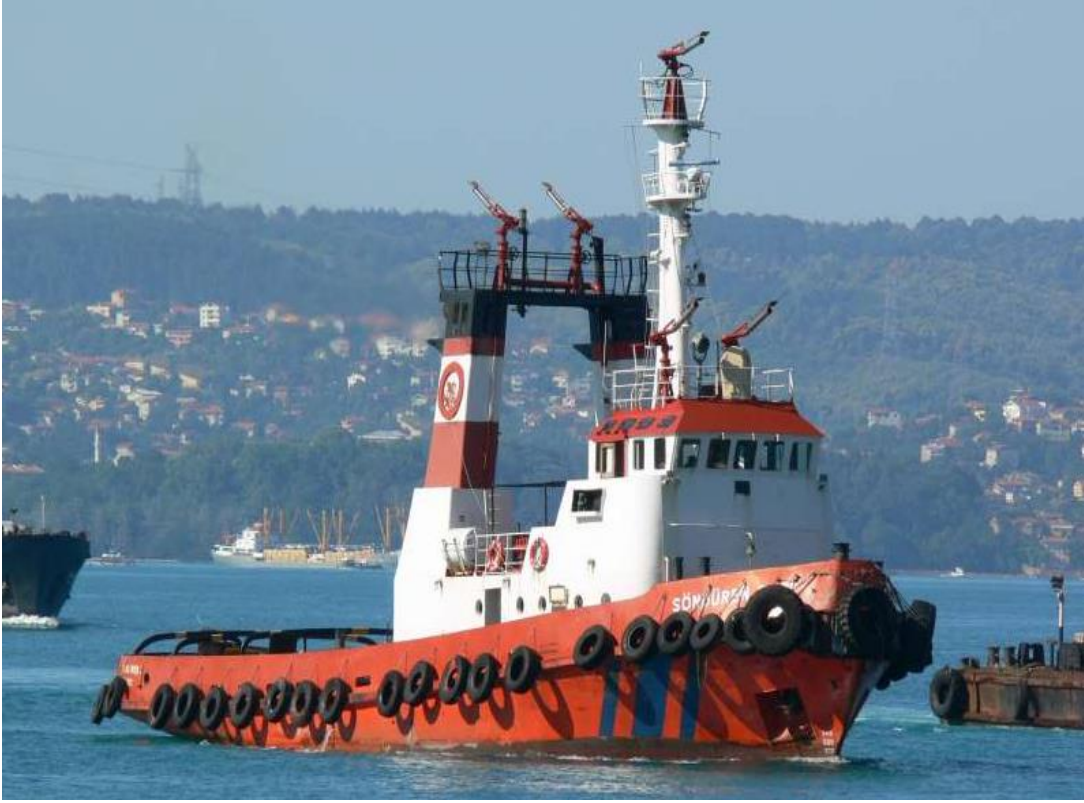
**Resim 5: Söndüren-3 römorkörü**

Ulupınar-3 45 ton, Erdemir-2, Söndüren-3 ve Söndüren-5 römorkörleri ise 30 ton çekme gücüne sahiptir. Römorkör sayısı ve römorkörlerin toplam çekme kuvveti, mevzuatın öngördüğü asgari gereklilikleri sağlamaktadır. Ancak, Ulupınar-3 ve Erdemir-2 römorkörleri yüksek manevra kabiliyetine sahip olmakla birlikte, Söndüren-3 ve Söndüren-5 römorkörleri manevra ve teknik kabiliyet açısından oldukça zayıftır ve manevralarda genellikle sabit bir noktadan gemiye dayanma veya çekme maksadı ile kullanılabilir.

4. Römorkörler çekme gücü bakımından yeterlidir. (Toplamda 135 ton çeki gücü) Ancak Söndüren-3 ve Söndüren-5 römorkörlerinin manevra kabiliyetleri oldukça düşüktür.

4. Kiralama veya satın alma yoluyla manevra kabiliyeti daha yüksek römorkörlerin temin edilmesi.
5. Olaylardan ders alınabilmesi ve geçmişe yönelik incelemelerde kolaylık sağlanması amacıyla manevralar sırasında yapılan telsiz iletişiminin kayıt altında tutulması.

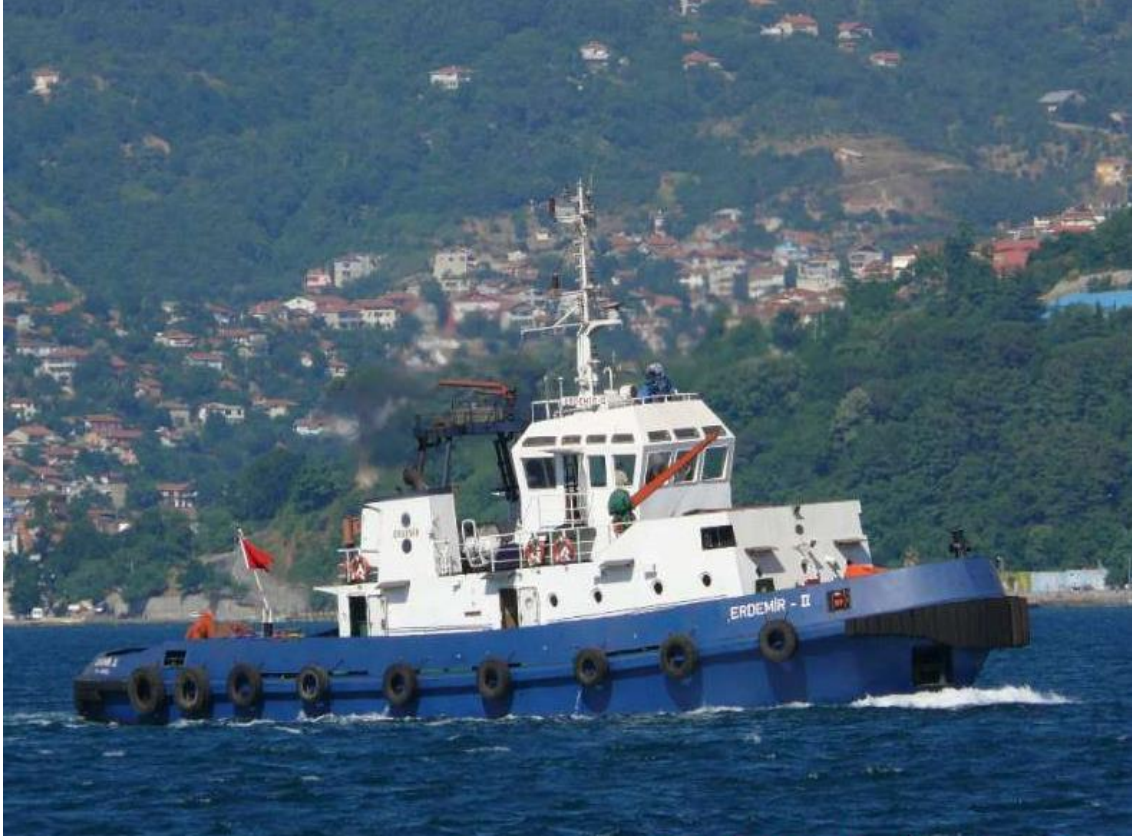
**Resim 7: Erdemir-2 römorkörü**

Geminin pruvası ile rıhtım arasındaki mesafe gittikçe azalmakla birlikte, puddle etkisi<sup>1</sup> ile geminin başını rıhtımdan açacak olan tornistan komutunun geç verildiği, ayrıca geminin sancak baş omuzluğunda bulunan Erdemir-2 römorkörünün geminin başını açıcı yönde hiçbir çekme kuvveti uygulamadığı tespit edilmiştir.

Kılavuz kaptan Erdemir-2 römorkörüne geminin baş tarafını rıhtımdan açması yönünde talimat verdiğini, ancak römorkör kaptanından bir confirmasyon (doğrulama) duymadığını belirtmiştir. Bu bilgiyi Söndüren-3 ve Söndüren-5 römorkör kaptanları da doğrulamış, ancak Erdemir-2 römorkör kaptanı kılavuz kaptandan kesinlikle bu yönde bir talimatın gelmediğini, ve Ulupınar-3 römorkör kaptanı bu emri duymadığını belirtmiştir. Tesiste veya römorkörler üzerinde telsiz konuşmalarının bir kaydı tutulmamış ayrıca gemi üzerinde bulunan VDR kayıtları gemi personeli tarafından yedeklenmemiştir.

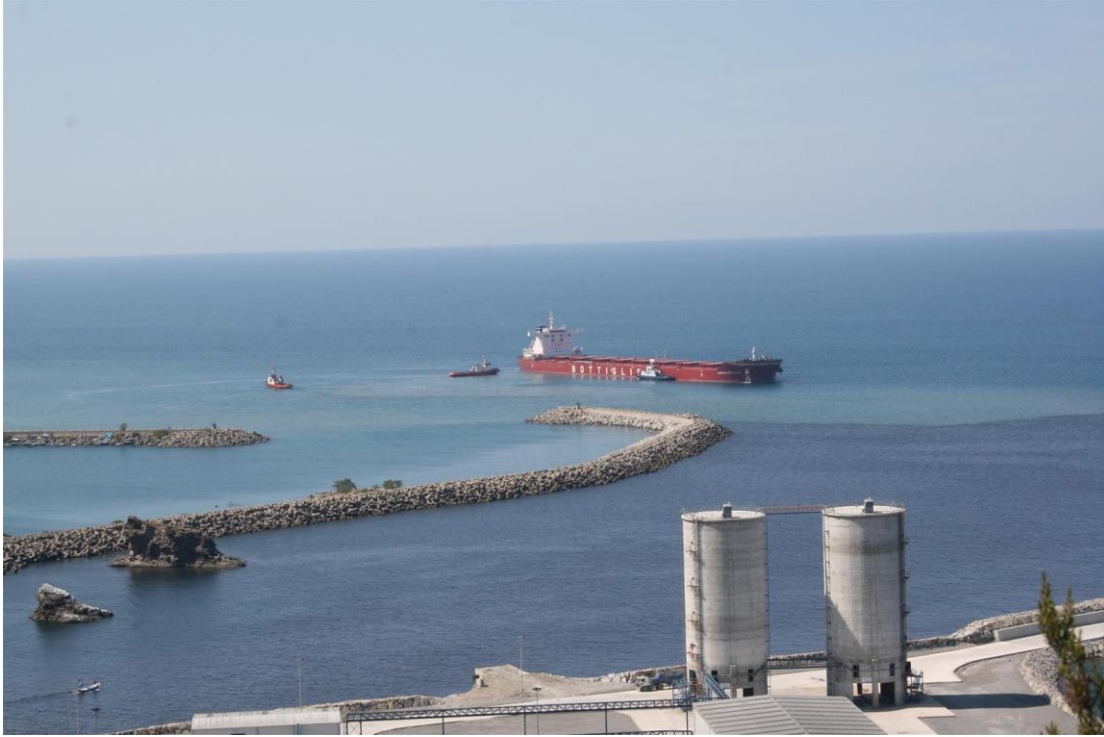
**Resim 9: Guiseppe Botiglieri gemisi.**

Eren Limanını ve liman yaklaşımını kapsayan bir seyir haritası henüz mevcut olmadığından bölgedeki derinlik değerleri net ve kesin değildir. Liman içi ve yaklaşımı 20 metre derinliğe taranmış olmakla birlikte güney mendireğinin hemen yanından (batı tarafından) denize dökülen bir derenin varlığı sözkonusudur. Derenin yaratmış olduğu akıntının etkisi değişkenlik göstermekte; akıntı kimi zaman hissedilmez ölçüde iken, kimi zaman oldukça kuvvetli olabilmektedir ve bu durum liman yaklaşımında zorluk yaratmaktadır. Ayrıca zaman içerisinde, derenin taşımış olduğu alüvyonlarla da liman ağzındaki derinliklerde azalma olması/topuk oluşması ihtimali bulunmaktadır. Nitekim yaklaşık 1 ay önce Guiseppe Botiglieri isimli capsized gemi limanın güney mendireğine yaklaşık 7-8 gmina mesafede oturmuş ve daha sonra kendi imkanlarıyla yüzdürülmüştür.

3. Liman sahasının yanından denize dökülmekte olan dere akıntısının liman ağzına etki etmesini engellemek üzere bir çalışma yapılmasının mümkün olup olmadığına dair ilgili kurumlarla irtibata geçilmesi.
