# GÖKÇEADA 1

İsimli Geminin Karaya Oturması Sonucu Meydana Gelen  
Deniz Kazasına İliŖkin İnceleme Raporu

Gökçeada / Kuzu Limanı Mendirek Önü  
19 NİSAN 2015

Kurul Karar No: 12/3.Dnz/2016

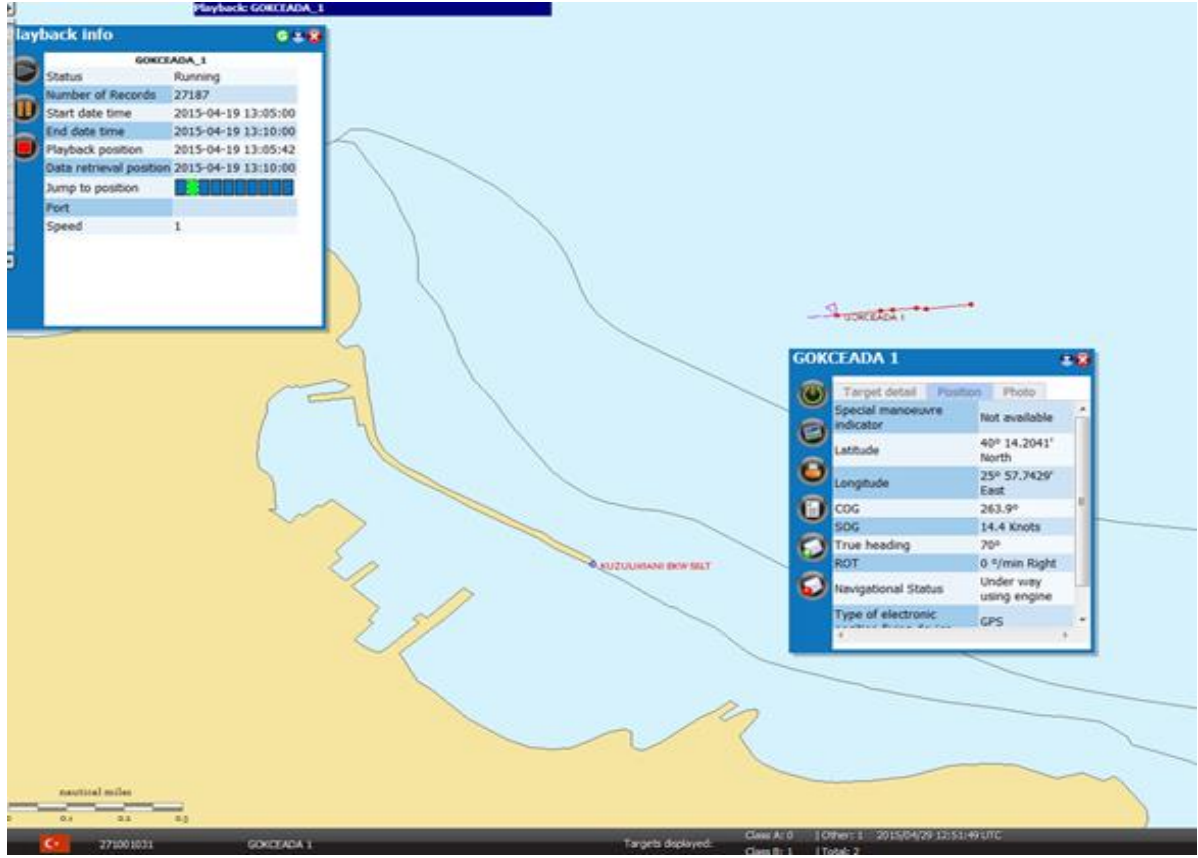
**Resim 5: Saat 16:05:42 AIS Görüntüsü**

Gemi kaptanı bu doğrultudaki düşüncesi çerçevesinde gemiye kumanda ederek mendirek ağzına kadar sorunsuz yaklaşmıştır. Bu çerçevede, Resim 5'de görüleceği üzere geminin karaya oturmasından yaklaşık 3 dakika kadar önce saat 16:05:42'de geminin süratı 14,4 deniz mili, rotası 263°,9 dir. Bu esnada geminin liman ağzına (mendireğe) yaklaşık mesafesi 0,58

deniz milidir. Gemi kaptanı bu mevkiye kadar geminin rotasında ve hızında bir değişiklik yapmamıştır.

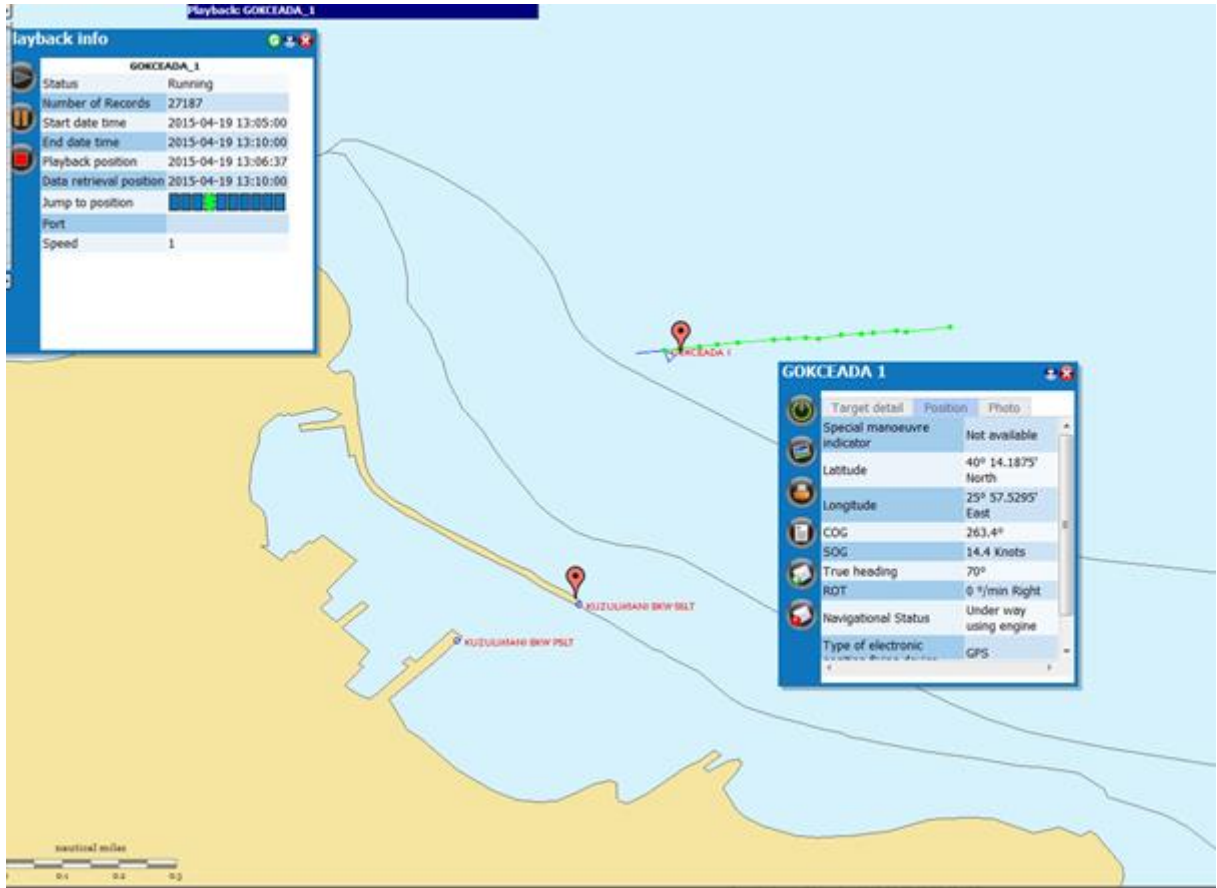
**Resim 6: Saat 16:06:37 AIS Görüntüsü**

Saat 16:05:42'den yaklaşık bir dakika sonra saat 16:06:37'de ise geminin sürat ve rotasında yine bir değişiklik olmadığı, geminin mendireğe olan mesafesinin geçen süre boyunca azalarak 0,48 deniz miline düştüğü, karaya oturduğu pozisyona olan mesafesinin ise yine 0,48 deniz mili olduğu görülmektedir. Gemi kaptanının muhtemelen daha önceki yanaşma manevralarında da yaptığı gibi mendireğe olan bu mesafede (0,5 mil) dönüşe başlamak üzere dümeni iskeleye bastığı değerlendirilmektedir. Ancak, gemide sefer bilgi kaydedicisi - VDR olmadığından gemi kaptanının karaya oturmadan ne kadar süre önce ve hangi mevkiye dönüşe başlamak için dümene komut verdiği tam olarak tespit edilememiştir. Ancak, analiz bölümünde ifade edileceği üzere gemi karaya oturmadan yaklaşık olarak 2,5-3 dakika önce ve mendireğe yaklaşık 0,5 mil mesafede dümeni iskeleye basmış olduğu değerlendirilmektedir.

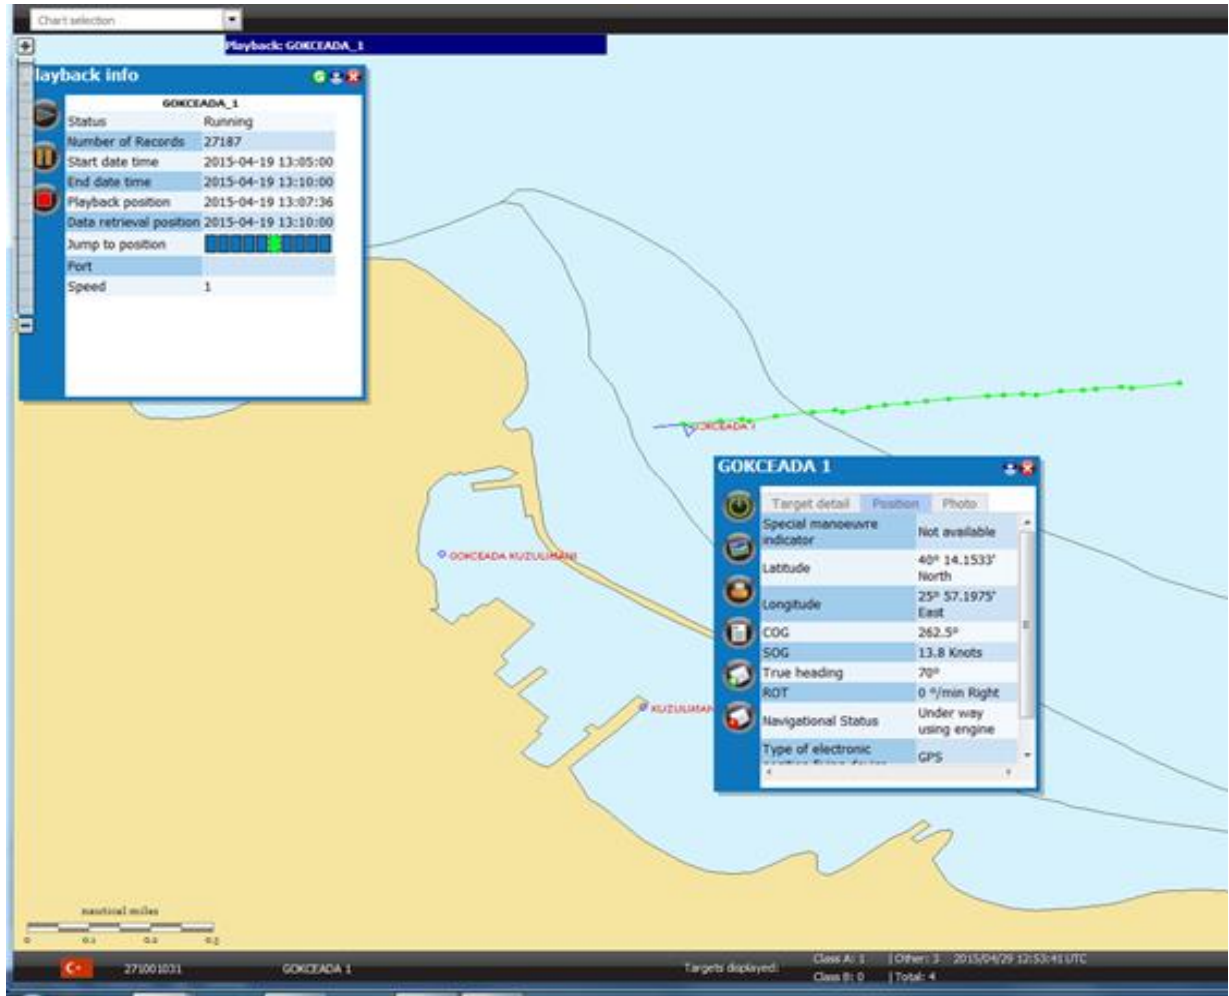
Geminin kaza öncesi hareketlerini anlamaya yönelik olarak Bakanlığımıza ait AIS sistemi verileri incelendiğinde saat 16:06:37'den 16:07:36'ya kadar geçen yaklaşık bir dakikalık sürede geminin rotasının hemen hemen aynı olduğu, süratinin ise muhtemelen makineye tam yol tornistan verilmesinden dolayı 14,4 deniz milinden 13,8 deniz miline düştüğü görülmüştür. Saat 16:06:37'de geminin karaya oturduğu pozisyona olan mesafesinin yaklaşık 330 metre olduğu tespit edilmiştir.

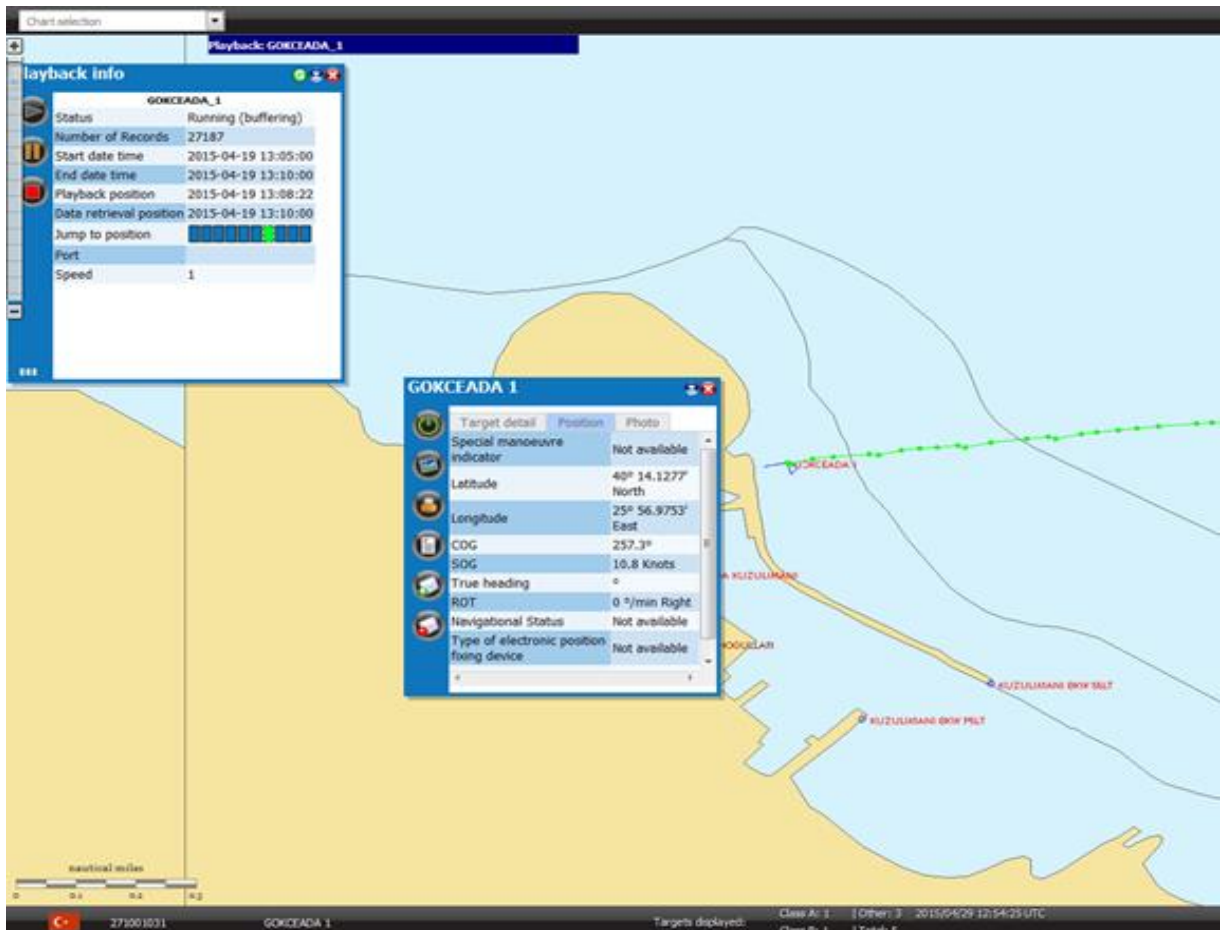
**Resim 8: Saat 16:08:22 AIS Görüntüsü**

Saat 16:07:36'dan 46 saniye sonra saat 16:08:22'de makinenin artık tam yol tornistanı almaya başladığı değerlendirilmektedir, zira bu andaki gemi sürati 3 deniz millik bir azalma ile 10,8'e mile düşmüştür. Bu esnada geminin süratindeki azalmayla birlikte rotasında da 5° lik bir iskeleye dönüş görülmüştür.

Gemi kaptanının makineyi tam yol tornistan çalıştırması, kış demirin atılması gibi önlemlerle karaya oturmanın önüne geçmeye çalışması etkili olmamış, geminin saat 16:08:25’de geminin karaya oturmuş olduğu tespit edilmiştir. Her ne kadar AIS kayıtları incelendiğinde saat 16:08:37’de gemi süratinin 0,7 deniz mili olduğu tespit edilse de gemiye ait AIS pozisyonları karşılaştırıldığında saat 16:08:25’den sonra geminin pozisyonunda değişiklik olmamasının bu saatin geminin karaya oturduğu saat olarak kabul edilmesi gerektiği değerlendirilmektedir.

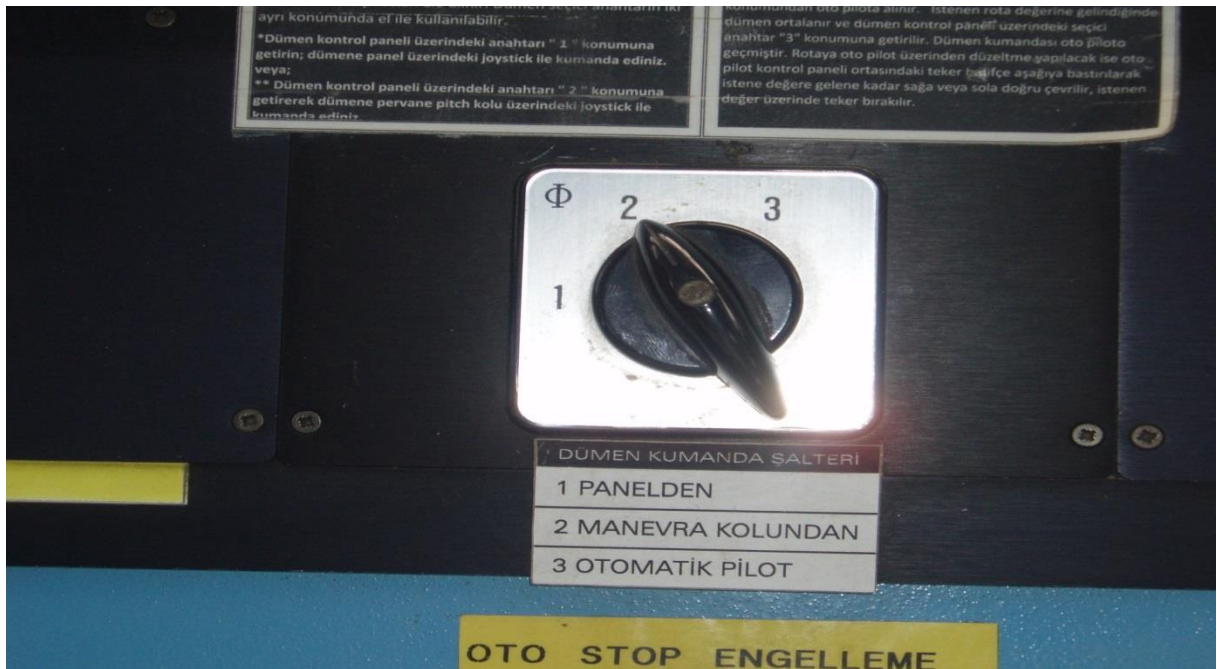
**Resim 15: Dümen Kumanda Seçici Anahtarı (Şalteri)**

Saat 16:05 sularında dümeni oto pilottan ele almak için dümen kumanda seçici anahtarında anahtarı 3 konumundan 1 konuma alan gemi kaptanı geminin pruvasını mendirek içine doğru almak üzere öncelikle dümeni 5 derece iskeleye basmış, gemiden dönüş için gerekli karşılığı alamayınca bu kez 10 derecelik bir dümen açısı ile iskeleye ile dönmeyi denemiştir. Bundan da gerekli cevabı alamayınca bu kez pervane pitch kolu üzerindeki joystick dümenle gemiyi döndürmeyi deneyen gemi kaptanı yine başarılı olamamıştır. Ancak gemi kaptanı pervane pitch kolu üzerindeki joystick dümenle gemiyi kumanda edebilmek için dümen kumanda seçici anahtarını 2 konumuna alması gerekirken anahtarı bu konuma alıp almadığını hatırlamamaktadır. Bu esnada sefer başından beri köprüüstünde bulunan ve koltukta oturmakta olan gemi 2. kaptanı gemi kaptanının hal ve hareketlerinden bir şeylerin ters gittiğinin farkına vararak gemi kaptanının yanına gelmiş, gemi kaptanına problemin ne olduğunu sormuştur. Gemi kaptanının geminin dümen dinlemediğini ifadesi üzerine 2.kaptan dümen sistemini, alarmları kontrol ederek problemi anlamaya ve çözüm bulmaya çalışmıştır.

Gemiye hangi dümen ile kumanda edileceği her iki konsolda yer alan dümen kumanda şalteri üzerinden ayarlanmaktadır. Resim 15’de de görüleceği üzere dümen kumanda şalteri 1 konumuna getirildiğinde dümene konsol üzerindeki joystickten, 2 konumuna getirildiğinde pervane pitch kolu üzerindeki joystickten, 3 konumuna getirildiğinde ise oto pilottan kumanda edilmektedir.

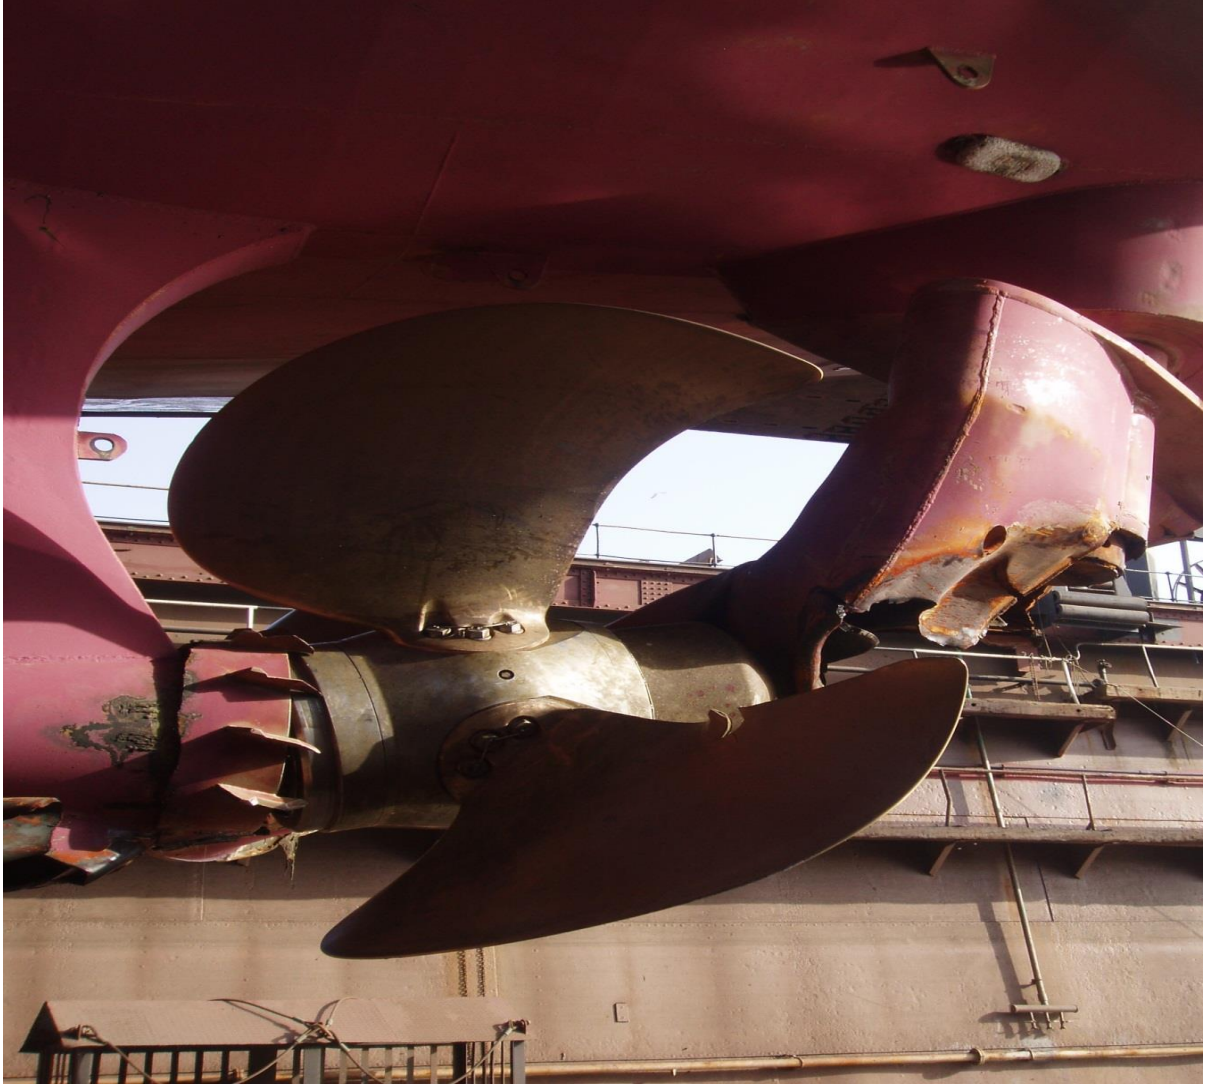
**Resim 16: Hasarlı Dümen ve Pervane**

Hasar : Kıç dümen yelpazesi ikiye bölünmüş, pervane kanatlarının ikisinde ciddi hasar, karinada yer yer çökmeler meydana gelmiştir.

Geminin karaya oturma sonrasında baş tarafında bulunan dümen yelpazesi omurgaya kaynaklı yerinden geriye doğru kıvrılmış ve parçalanmış, pervane şaftı hasar görmüş, pervanenin şafta bağlandığı bölüm hasarlanmış ve yukarı doğru eğimlenmiştir, toplam 4 kanatlı pervanenin iki kanadında herhangi bir hasar yokken, bir kanadı yerinden kopmuş, diğerinde de ciddi hasar mevcuttur. İskele tarafta baştan 15 metre sonrasında başlayan karina sacında yer yer çökmeler olup, yine sancak tarafta aynı hizada boya kazıntıları ve çökmeler mevcuttur.

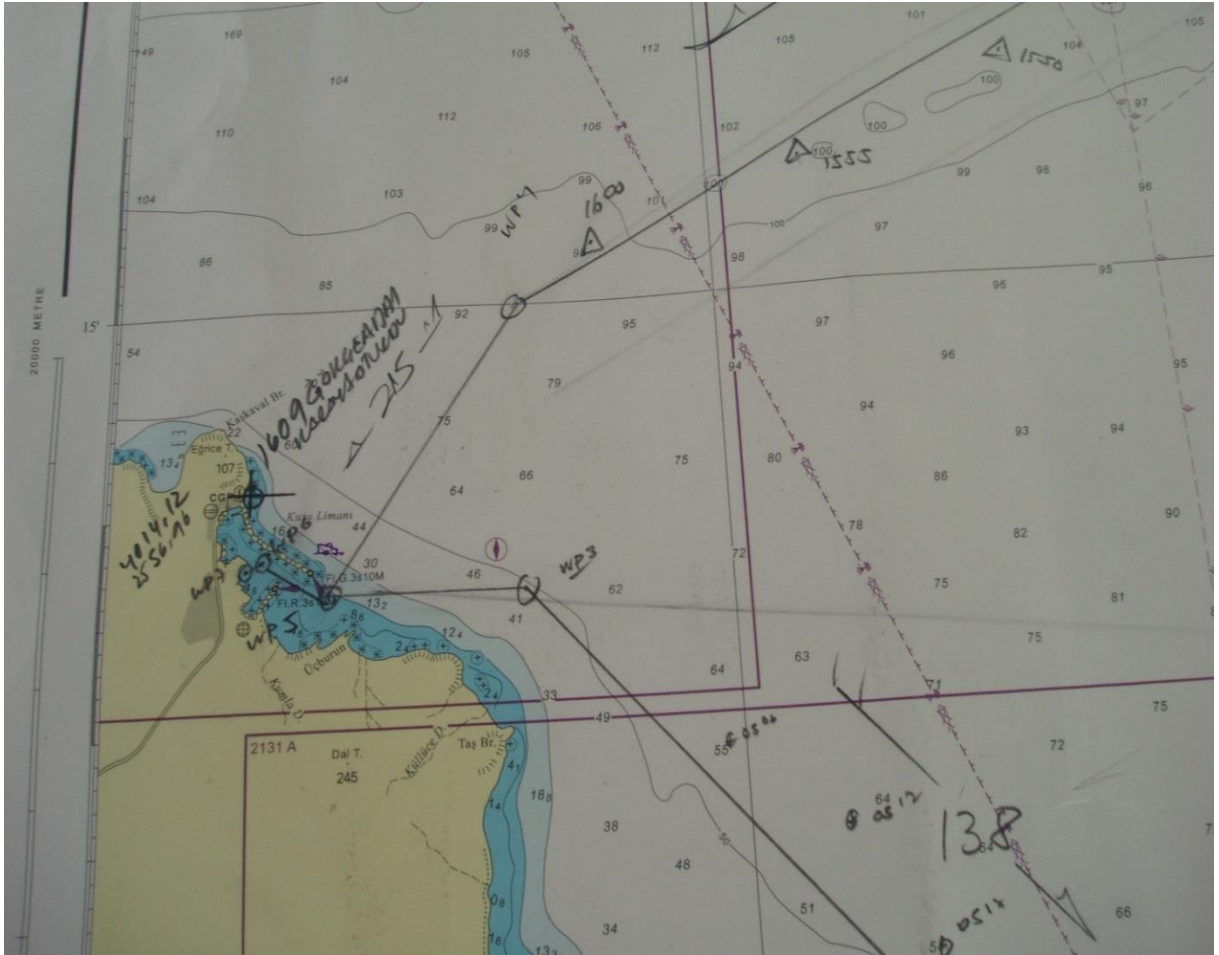
**Resim 19: Gemide Mevcut Haritaya Göre İzlendiği İfade Edilen Rota**

Yapılan görüşmede gemi kaptanı özellikle kötü hava ve deniz koşullarında gemiyi mendirek içine doğru yönlendirecek son rota değişikliğini mümkün olduğu kadar geç yaptığını ifade etmiştir, zira ancak bu şekilde rüzgârın gemiye etki eden olumsuz etkisini minimuma indirdiğini belirtmiştir. Resim 19'da görüleceği üzere gemideki mevcut haritaya göre izlendiği ifade edilen haritada da görüleceği üzere gemi kaptanı mendirekten yaklaşık 1,5 mil mesafede olan pozisyonun dönüş pozisyonu olduğu belirtilmektedir. Hâlbuki gemiye ait AIS verileri ile gemi haritası karşılaştırıldığında geminin kaza öncesi haritada belirtilen mevkilerde hiç seyretmediği tespit edilmiştir. Çünkü eğer gemi kaptanı haritada gösterilen pozisyonda dönüşe başlamış olsaydı 14,3 deniz millik süratle bile mendireğe varışı yaklaşık 6,5 dakika sürecekti.

Ancak, 2.1 numaralı paragrafta ta belirtildiği üzere gemi kaptanının karaya oturmadan maksimum 2,5-3 dakika önce dönüş için dümene komut verdiği belirtilmiştir. Hâlbuki gemi kaptanı harita üzerinde ifade ettiği üzere dönüşe daha erken başlamış olabilseydi karşılaştığını söylediği dümen arızası ile daha önce yüz yüze gelebileceği, karaya oturmadan 2,5-3 dakika önce değil de belki de 6,5 dakika erken fark edip var olduğunu belirttiği dümen arızasını giderilmek için daha uzun süreye sahip olabileceği, yine makineye daha erken tornistan verebileceği, demir atabilecek kadar daha geniş bir zamana sahip olabileceği ve belki de bu sürede acil dümeni devreye alabileceği değerlendirilmektedir. Ancak, dönüşe geç başlamakla yukarıda ifade edilen tedbirleri hayata geçirecek zamanı bulamamış, dolayısıyla, karaya oturmanın önüne geçememiştir.

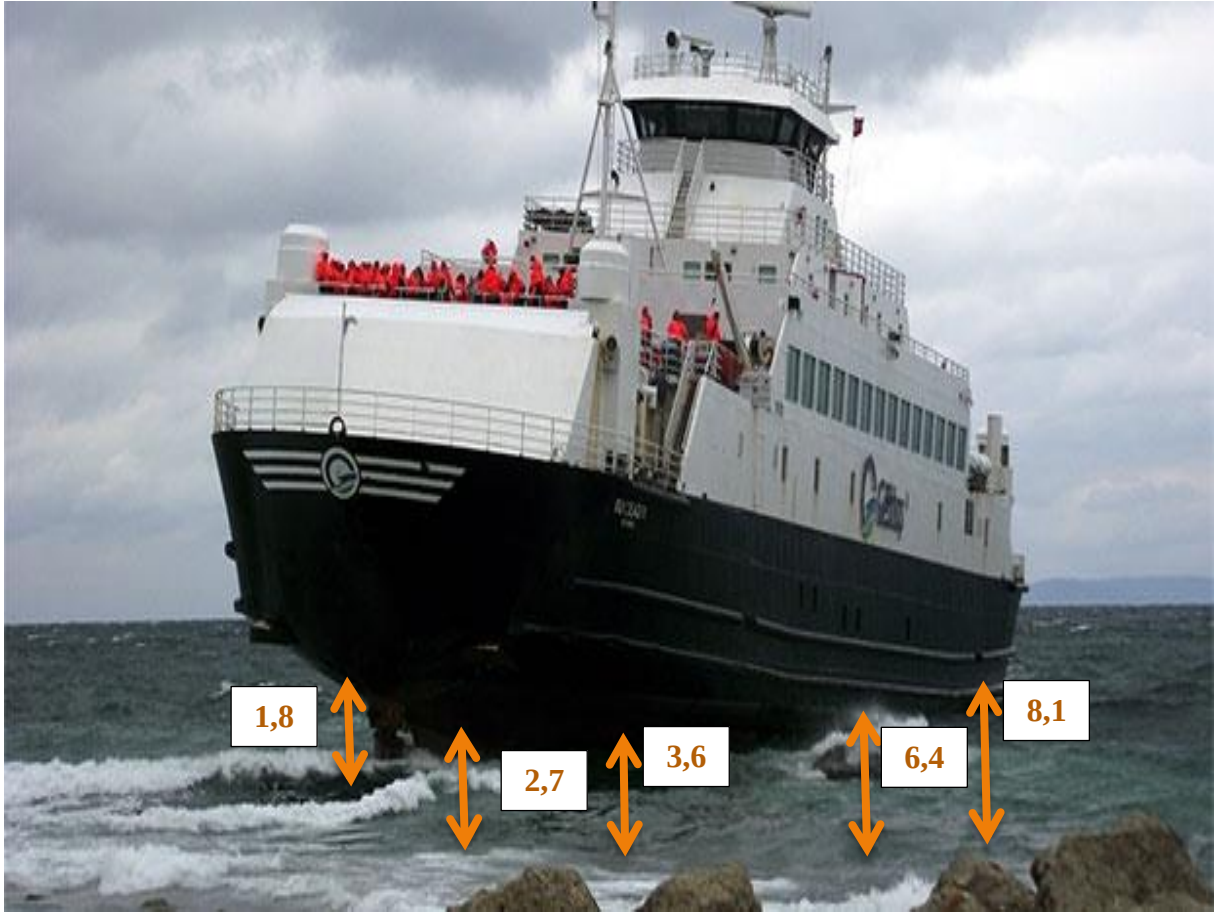
**Resim 20: Geminin Karaya Oturduğu Pozisyonundaki Su Derinlikleri**

Kazanın meydana geldiği 19.04.2015 tarihi gün içerisinde rüzgârın ortalama 6 bofor estiği görülmektedir. Gemi kaptanı yapılan görüşmede; hava muhalefeti nedeniyle her zamanki rotasından daha kuzeye çıkarak seyrettiğini, kötü hava ve deniz koşullarının gemiye ve yolculara etkisini minimuma indirmek için mendirek içine dönmeyi mümkün olduğu kadar mendireğe yakın bir yerden ve hız kesmeden manevraya başladığını ifade etmiştir. Bu şekilde seyir ve manevra yapmadığı takdirde özellikle yolcuların bu durumdan fazlasıyla

etkileneceklerini, rahat bir yolculuk yapamayacaklarını belirterek, bunun önüne geçebilmek için hız kesmeden manevra yaptığını ve dönüşünü mümkün olduğu kadar mendireğe yakın yaptığını ifade etmiştir. Ancak kazadan iki gün önce 17.04.2015 tarihinde saat 11:00 sularında yaptığı seferde görüleceği üzere gemi kaptanının iyi hava koşullarında da yine hızını azaltmadan emniyetli sürati aşarak yanaşma manevrası yapıyor olduğu tespit edilmiştir. Bu bağlamda, gemi kaptanının kötü hava ve deniz koşullarının yolculara etkisini minimuma indirmek ve geminin daha emniyetli yanaşmasını temin etmek için söz konusu koşullarda hızını azaltmadan yanaşma manevrası yapmaya mecbur kaldığına yönelik ifadesinin pek de gerçeği yansıtmadığı, yüksek süratle manevra yapmayı rutin haline getirdiği değerlendirilmektedir.
