**TÜRKİYE CUMHURİYETİ**  
**ULAŞTIRMA ve ALTYAPI BAKANLIĞI**  
**Kaza Araştırma ve İnceleme Kurulu**

**M/T HABAŞ**  
**Gemisinde Yangın Çıkmasına İlişkin**  
**Taslak Deniz Kazası İnceleme Raporu**

**Habaş Platformu / İzmit**  
**29 Nisan 2017**

**DNZ-04/2018**

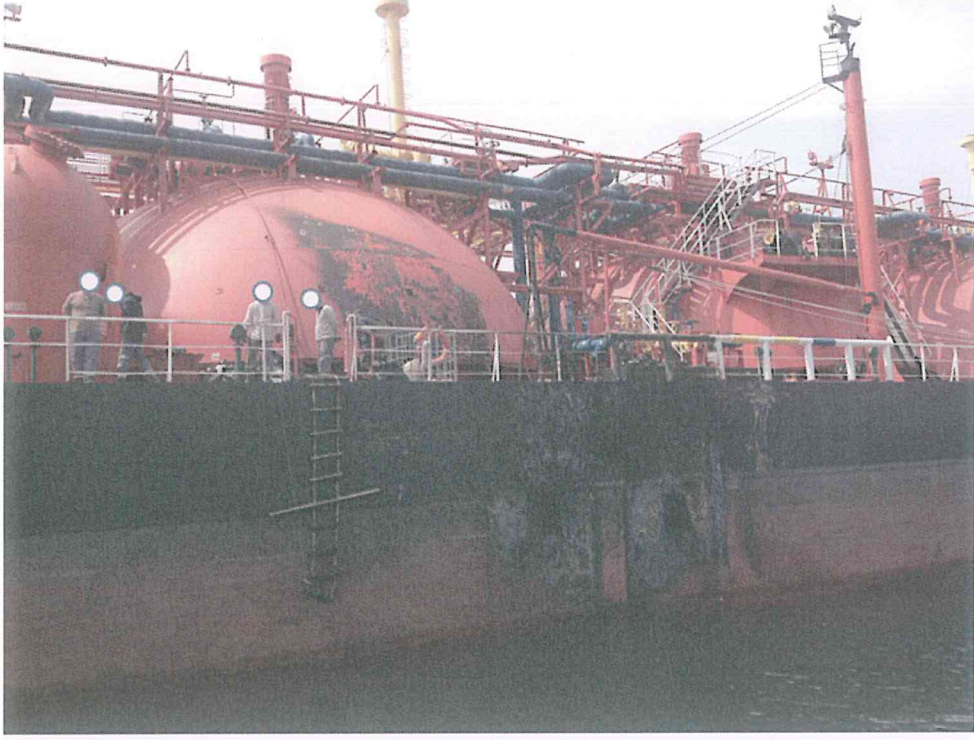
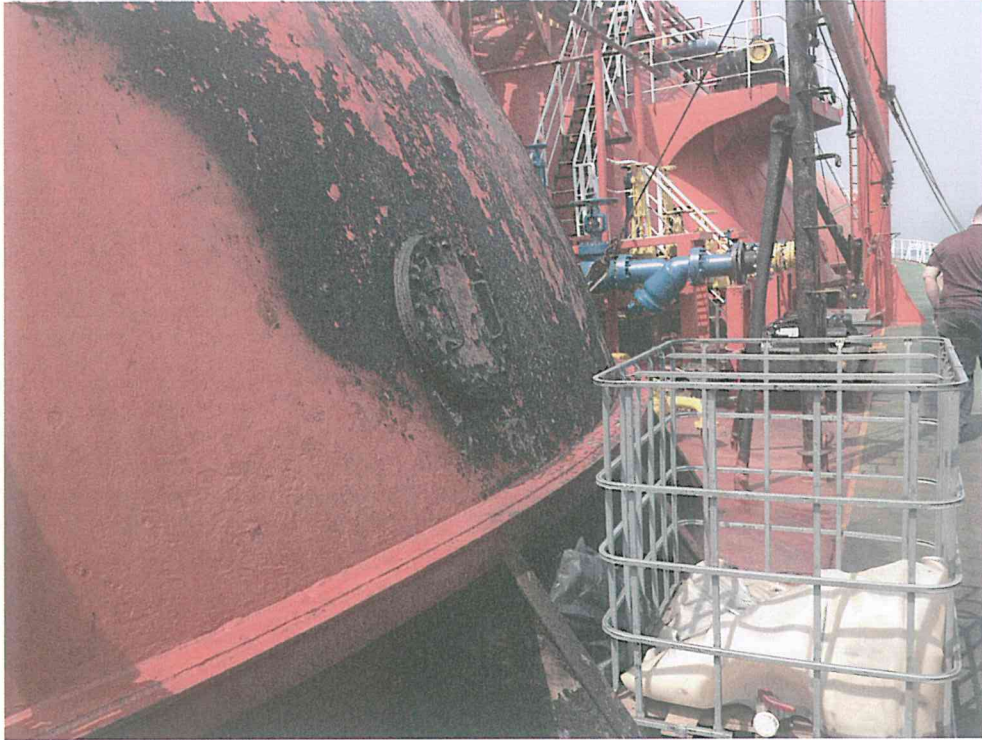
Gemideki yangın genel anlamda bir boya yangınıdır. Yangın sonucu geminin sancak fribord, güvertesi ve puntelleri ile 4 numaralı tankın sancak tarafında boya hasarı oluşmuştur(Resim 4,5).

**Resim 4:** *HABAŞ Gemisinde Meydana Gelen Yangın Hasarı.*

**Resim 5:** *HABAŞ Gemisinde Meydana Gelen Yangın Hasarı.*

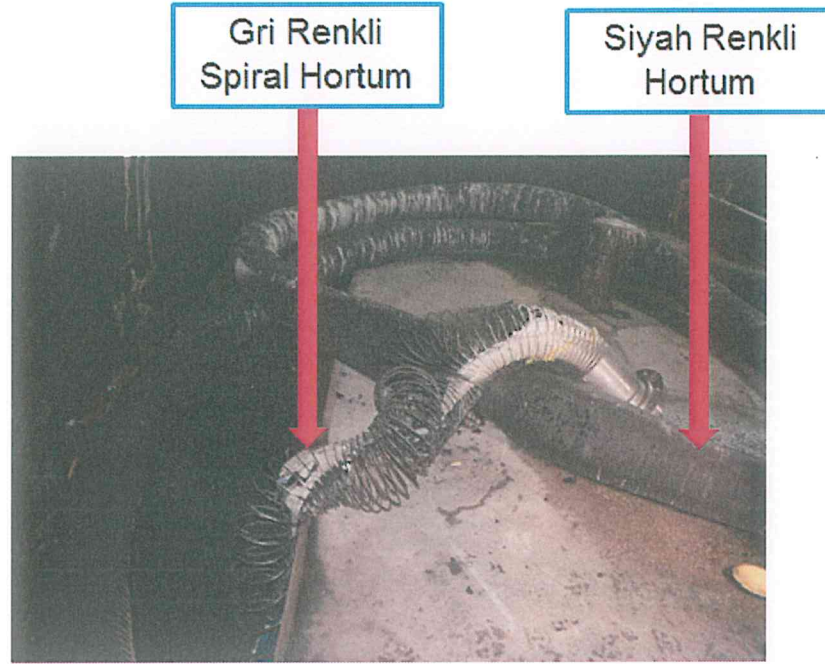
Özellikle gemi tanklarında kalan gazın denize verilmesi için kullanılan ve yangın anında geminin manifolduna bağlı bulunan gri renkli hortum tamamen yanmıştır (Resim 6). Platform usturmaçaları ile gemiden yükün tahliyesinde kullanılan siyah kauçuk hortum ise kısmen yanmıştır (Resim 7) .

**Resim 6:** Geminde Yük Tahliye Operasyonunda Kullanılan Hortumlar

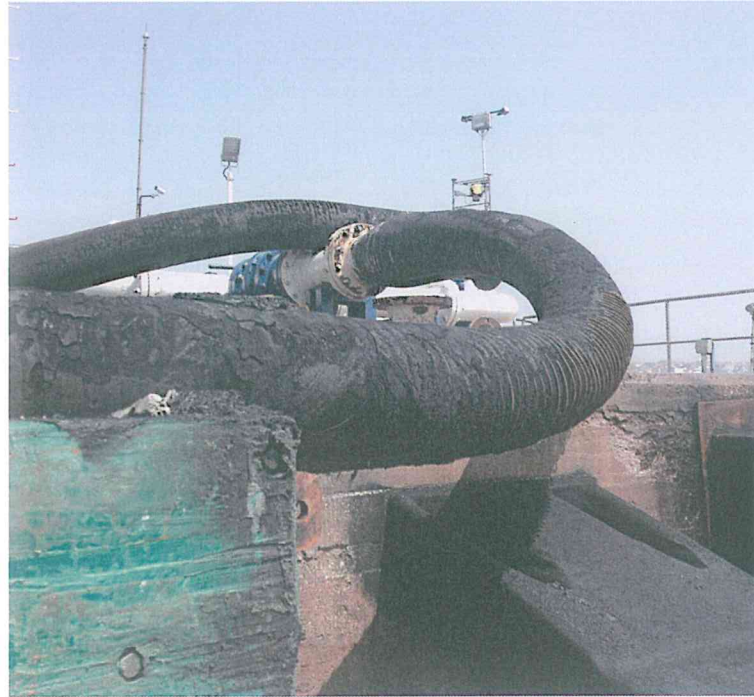
**Resim 7:** Yangından Hasar Gören Siyah Renkli Hortum

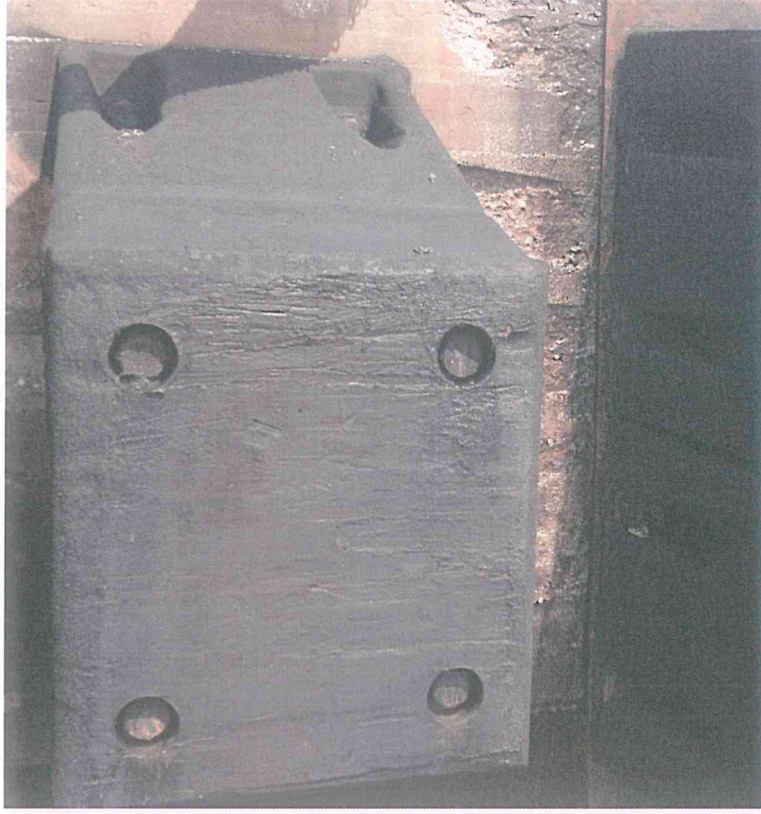
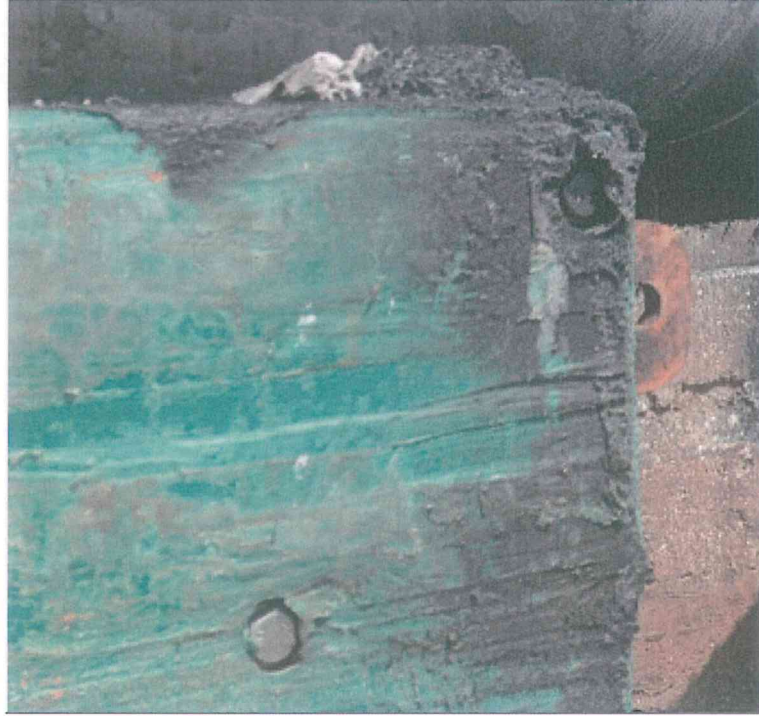
Habaş Platformunun lastik ve plastik usturmaaları da yangından hasar grmüştür  
(Resim 8,9).

*Resim 8:Yangından Hasar Gören Platform Usturmaası*

*Resim 9:Yangından Hasar Gören Platform Usturmaası*

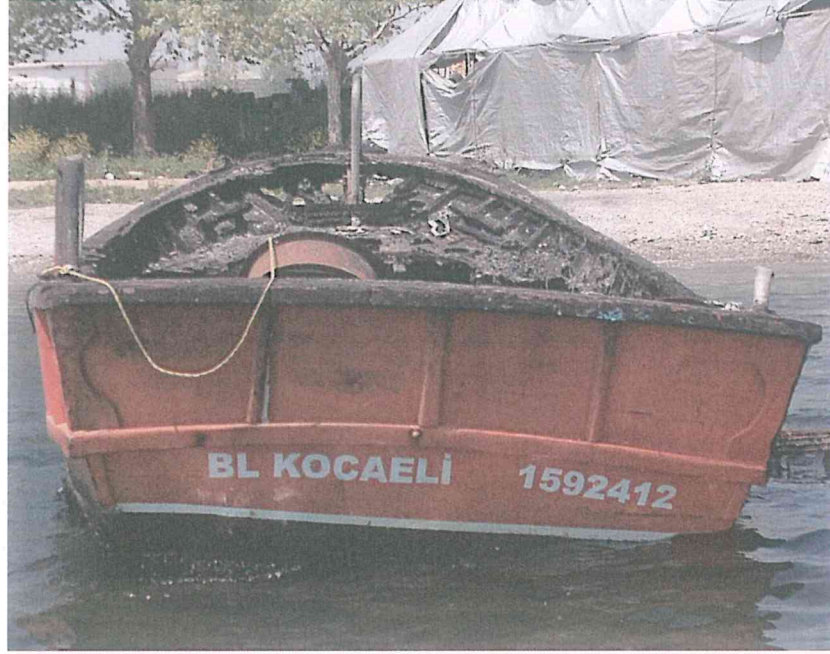
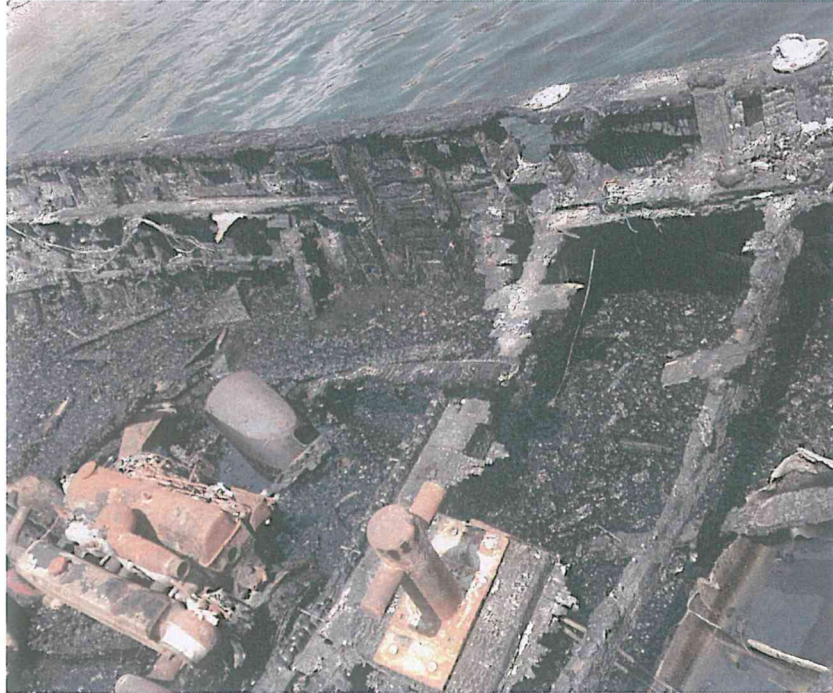
SERDAR 2 isimli acente botunun ise tekne üst yapısı tamamen yanarken, iskele ve sancak dış kaplamaların kısmen yanmış, yakıt deposunun patlama sonrası parçalanmış ve tekne kullanılamaz duruma gelmiştir(Resim 10,11).

*Resim 10:Yangın Sonrası SERDAR 2 İsimli Acente Botunda Oluşan Hasar*

*Resim 11:Yangın Sonrası SERDAR 2 İsimli Acente Botunda Oluşan Hasar*

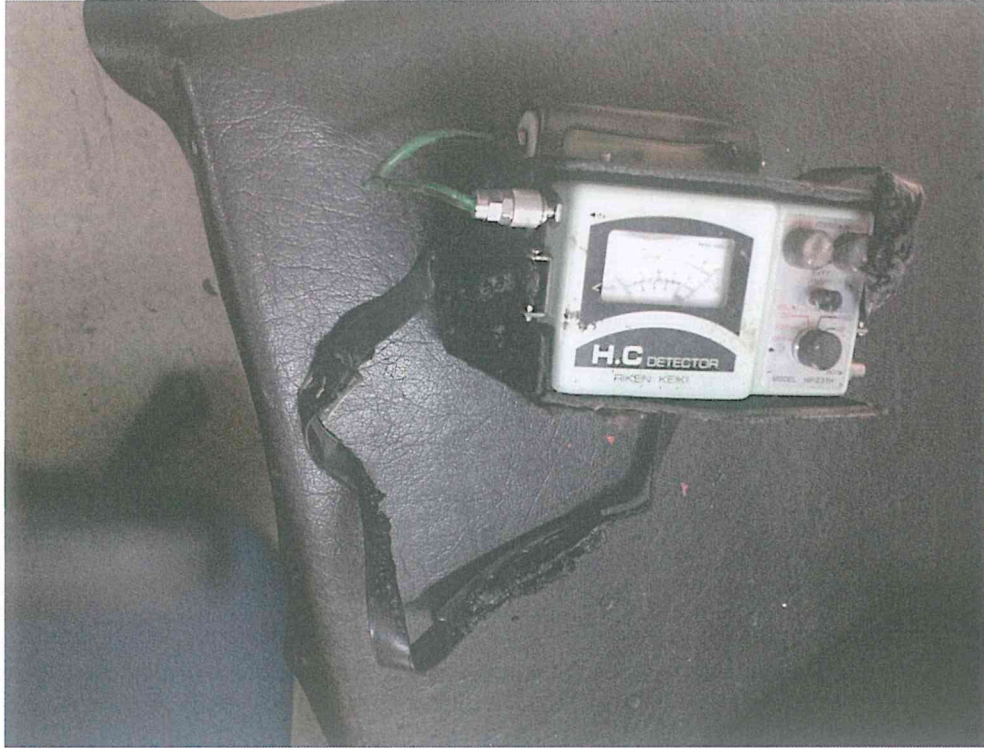
I.Zabit platform üstünde sabit gaz ölçerin, geminin üstünde ise gemiye ait seyyar gaz ölçerin bulunduğunu, tahliye boyunca seyyar ölçüm cihazıyla sürekli ölçüm yapıldığını olay günü yapılan tahliye sırasında herhangi bir alarm duyulmadığını ifade etmiştir. Nitekim yükün tahliyesi sırasında gemi personeli tarafından kullanılan portatif gaz detektörü yangından ciddi şekilde zarar görmüştür(Resim 12).

*Resim 12:Yangından Hasar Gören Gaz Detektörü*

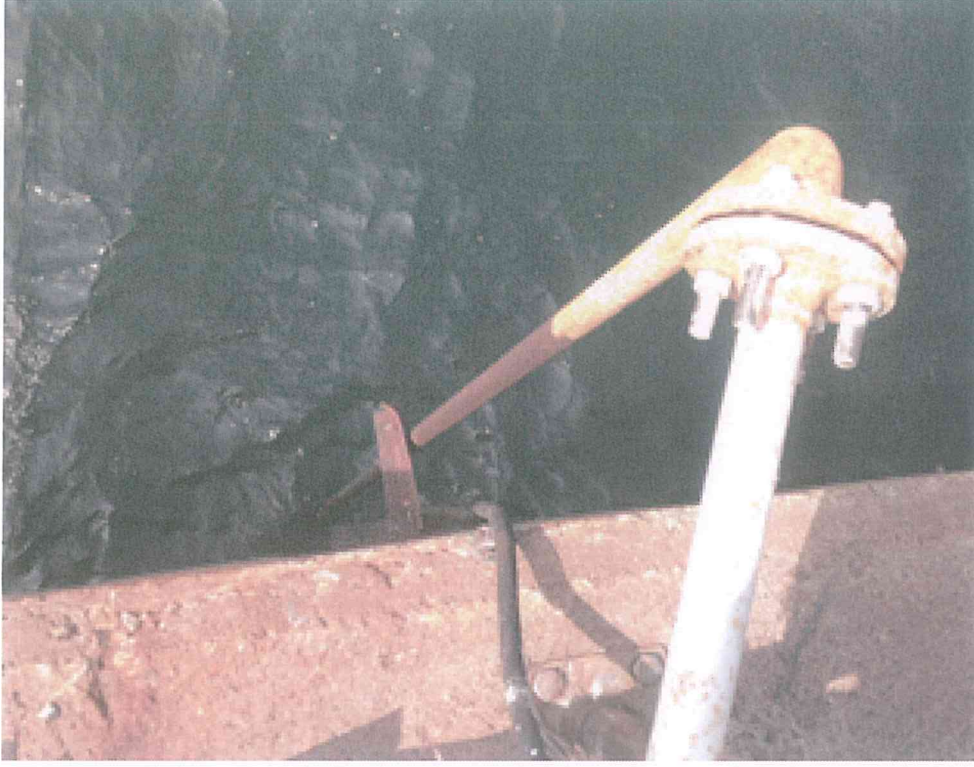
- 1. Gaz fazındaki yükün tahliyesinin 28.04.2018 tarihinde saat 10:15'de başlanmış ve 29.04.2018 tarihinde saat 14:30'da sonlandırılmıştır.*
- 2. Tahliyenin tamamlanmasının ardından manifold vanası kapatılmış ve kargo hortumunda kalan gazın dreyn işlemi için platformda bulunan dreyn valfi açılmıştır(Resim 13).*

**Resim 13:**Platformda Bulunan Gaz Dreyn Devresi

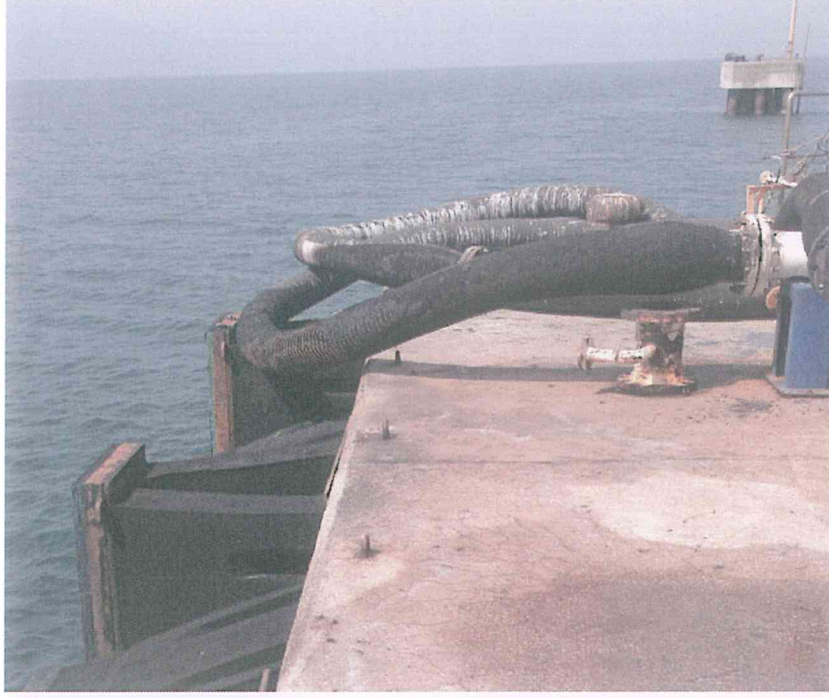
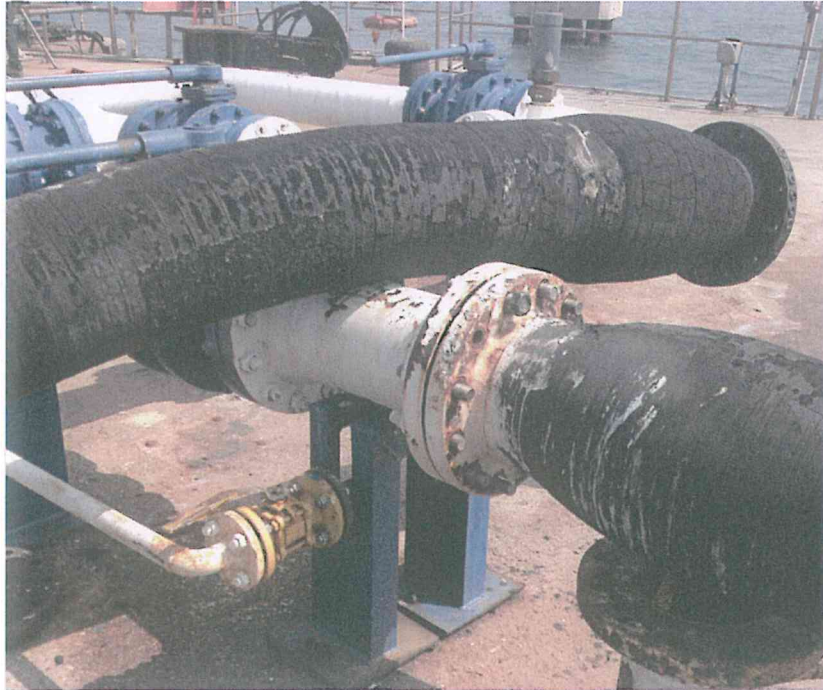
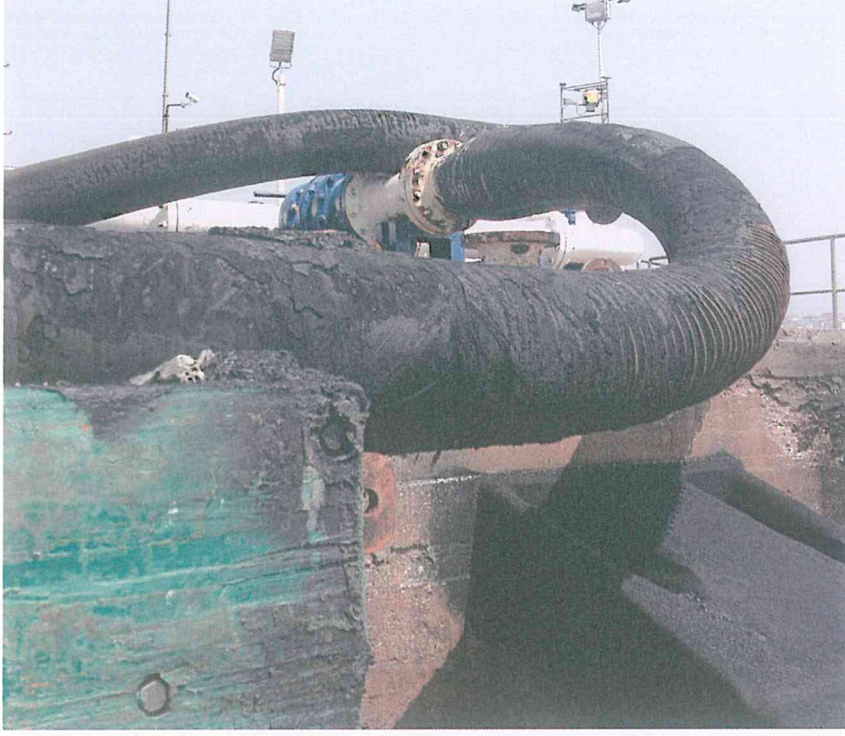
Kaza sonrasında, kaza mahallinden çekilen resimler incelendiğinde, gemi kargosunun tahliyesinde kullanılan ve yükün tahliyesinde tamamlandıktan sonra platforma alınan kargo hortumu kısmen yanmıştır(Resim 14,15,16).

*Resim 14:Kargo Operasyonunda Kullanılan Hortum*

*Resim 15: Kargo Operasyonunda Kullanılan Hortum*

*Resim 16:Kargo Operasyonunda Kullanılan Hortum*

Kaza sonrası alınan resimlerden anlaşılabacağı üzere, siyah kargo hortumu yangından kısmen etkilenirken, gri renkli spiral diğer hortum tamamen yanmıştır.

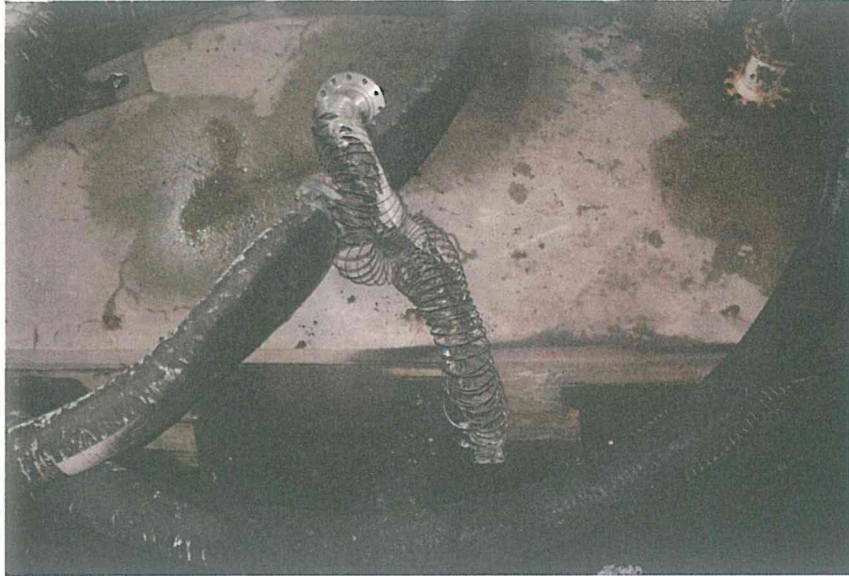
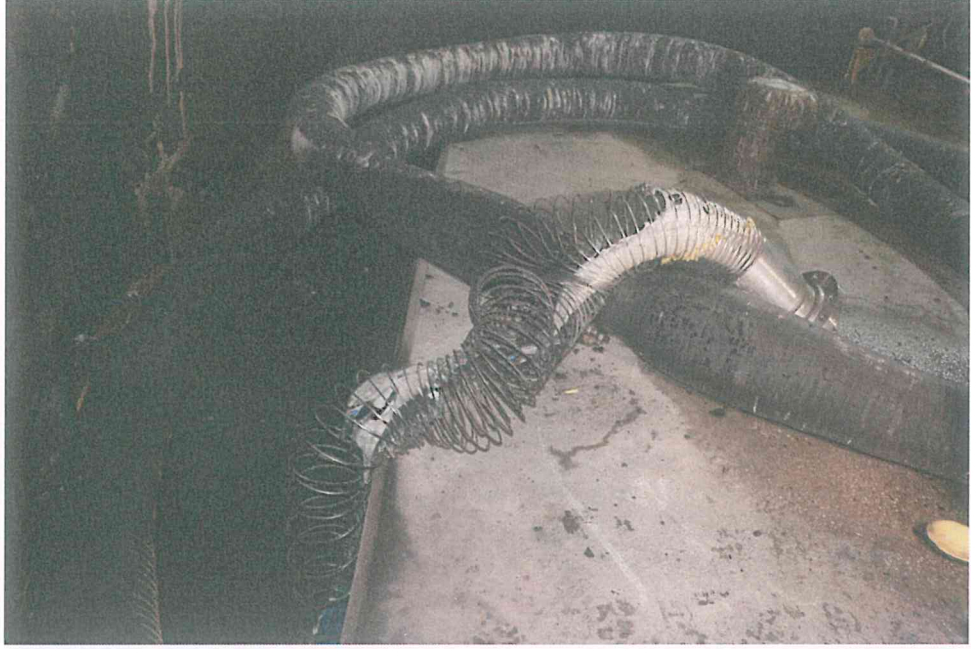
Kazazede personel tarafından ifade edilen ve tanklarda kalan kargonun/gazın denize verildiği gri renkli spiral hortum ise tamamen yanmıştır.(Resim 17,18).

*Resim 17:Tanklarda Kalan Gaz Buharının Denize Verilmesinde Kullanılan Hortum.*

*Resim 18: Tanklarda Kalan Gaz Buharının Denize Verilmesinde Kullanılan Hortum.*

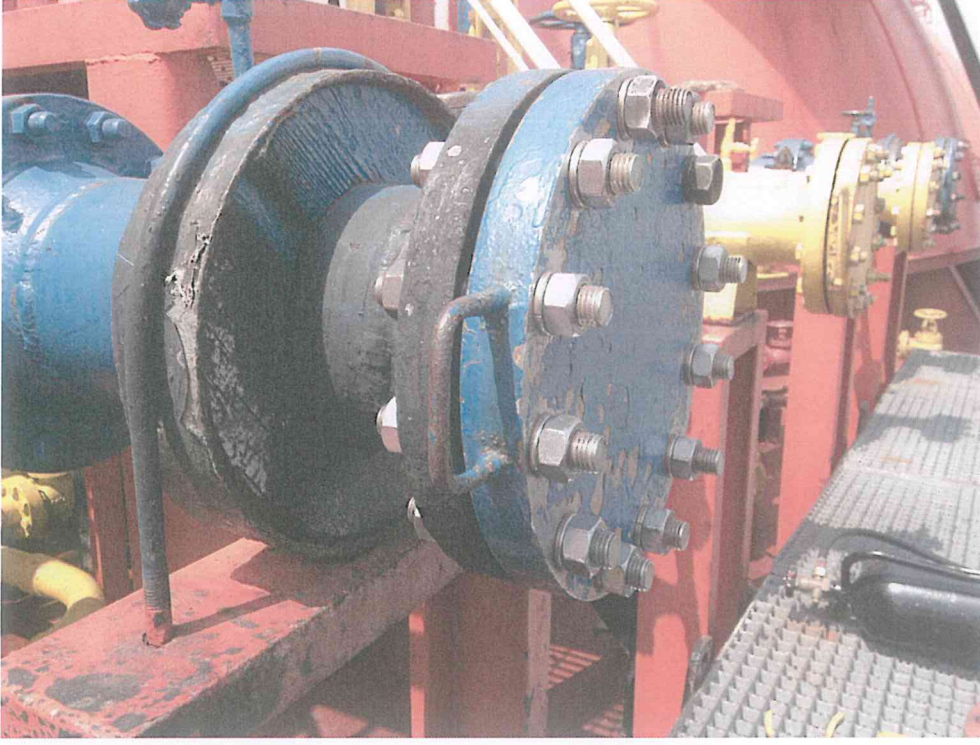
2. Geminin sancak tarafında bulunan ve yangınının meydana geldiği gemi manifoldunda yanık izleri gözlemlenirken, manifoldun kör flanşında yanmaya dair bir emarenin bulunmadığı tespit edilmiştir (*Resim 19*). Bu durum, yük ile ilgili beyan edilen evrakların ve bazı kazazede ifadelerinin aksine yangın anında gri esnek hortumun gemi manifoldunda bağlı bulunduğu ve manifoldun kör flanşla kapatılmadığına dair kazazedelerin ifadelerini desteklemektedir.

**Resim 19:***Gemi Manifoldu*

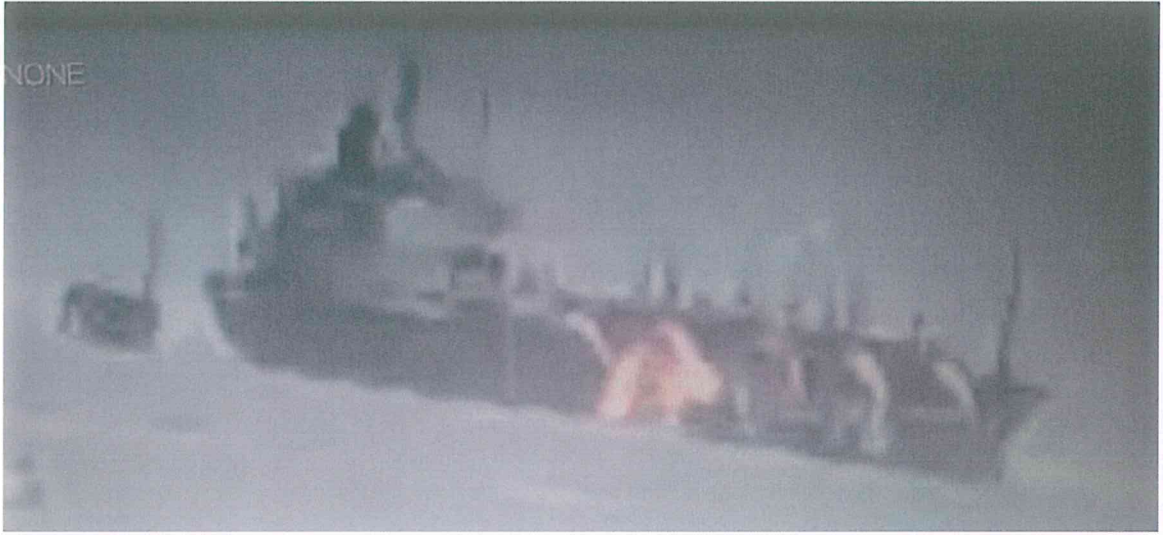
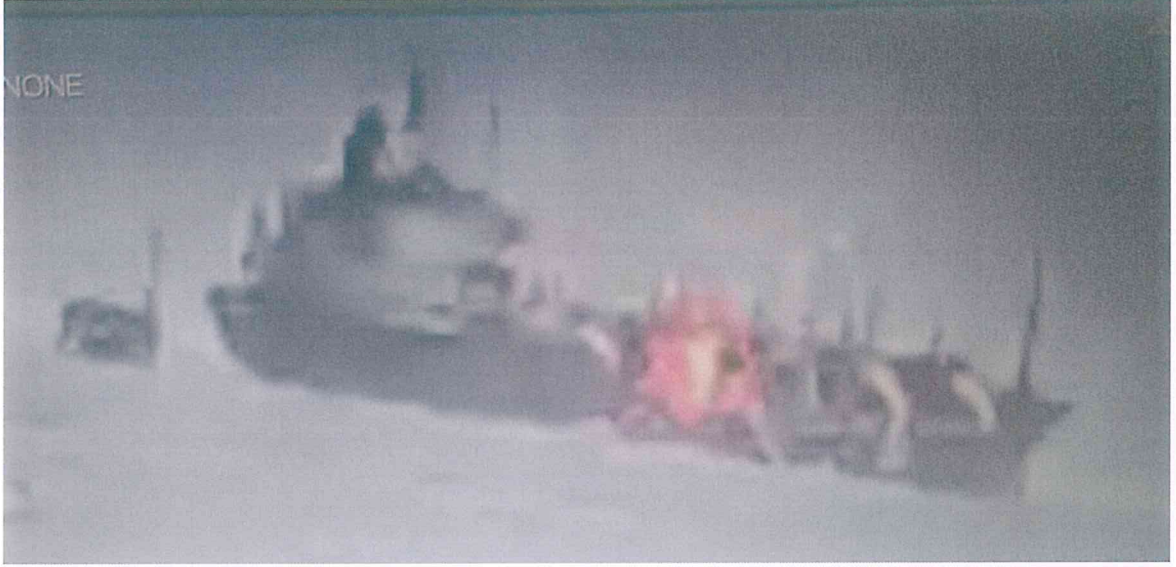
Patlamanın hemen ardından deniz yüzeyinden geminin güvertesine doğru bir alev topu yükselmiştir(Resim 20,21).

*Resim 20:Patlama Anı*

**Resim 21:Patlama Anı**

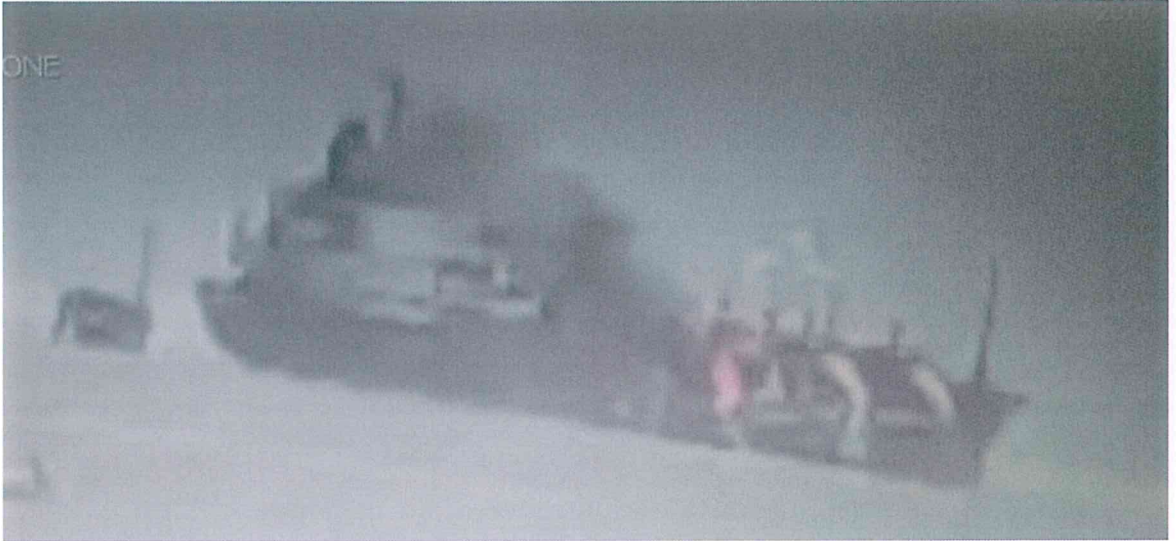
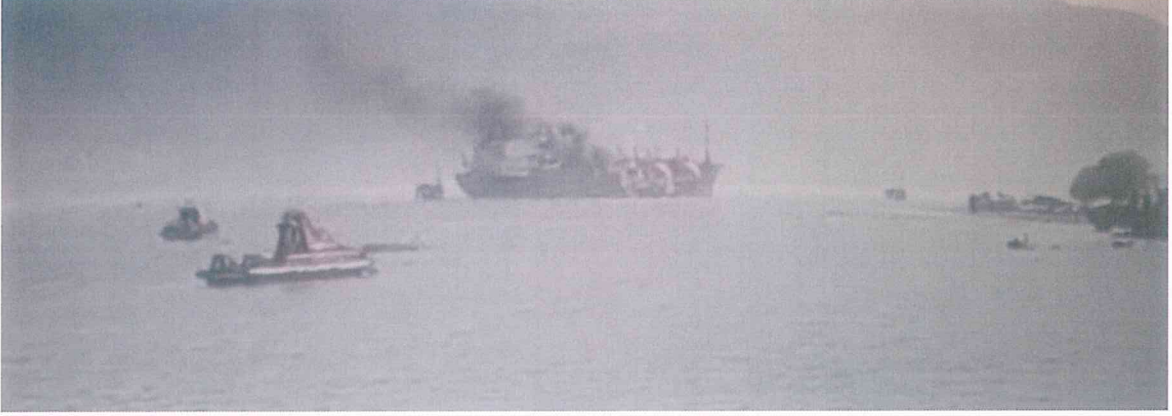
Ortamdaki gazın tükenmesiyle çok uzaklardan görülebilen alevler saniyeler sonrasında azalmıştır. Gemi bordasında başlayan yangın, gemi boyası, gemiye bağlı bulunan gri renkli spiral hortum ile lastik platform usturmaçalarının tutuşmasına neden olmuştur. Çok kısa süre sonra yangın büyümüş ve çıplak alevlere koyu siyah bir duman tabakası eşlik etmeye başlamıştır(Resim 22,23).

**Resim 22:Patlama ve Patlama Sonrası Başlayan Yangın**

**Resim 23:**Patlama ve Patlama Sonrası Başlayan Yangın

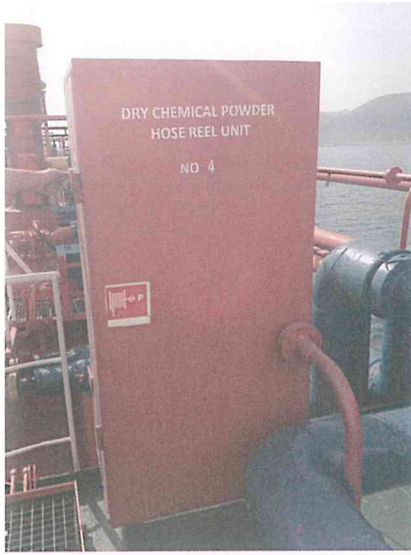
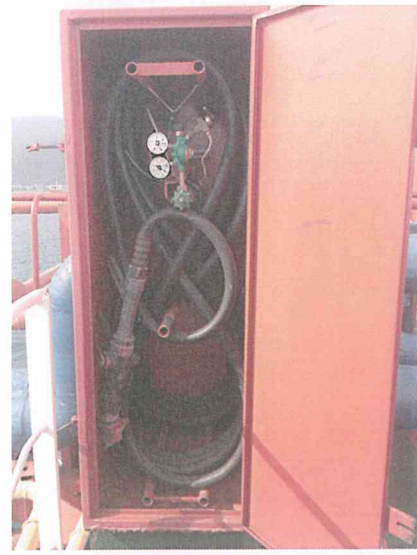
köprüüstünden kumanda edilebilen sabit kuru kimyasal toz yangın söndürücüsü, nitrojen yangın söndürme sistemi, acil durum yangın devresi ve portatif yangın söndürücülerden oluşmaktadır. Bütün sistemler Yangın Kontrol Planının da gösterilmiştir(Ek-2). Güvertedeki sabit kuru kimyasal toz yangın söndürücü sistemi (Resim 24,25) ile yangına etkili bir müdahale bulunmak mümkündür. Ancak yangın söndürme çalışmaları iyi bir planlamadan yoksun olduğundan bu sistem yangın söndürme çalışmalarında kullanılmadığı gibi gemi personelinden bir kısmı da yangın söndürme çalışmalarına katılamamıştır.

**Resim 24,25:** Sabit Kuru Kimyasal Toz Yangın Söndürücü Sistemi

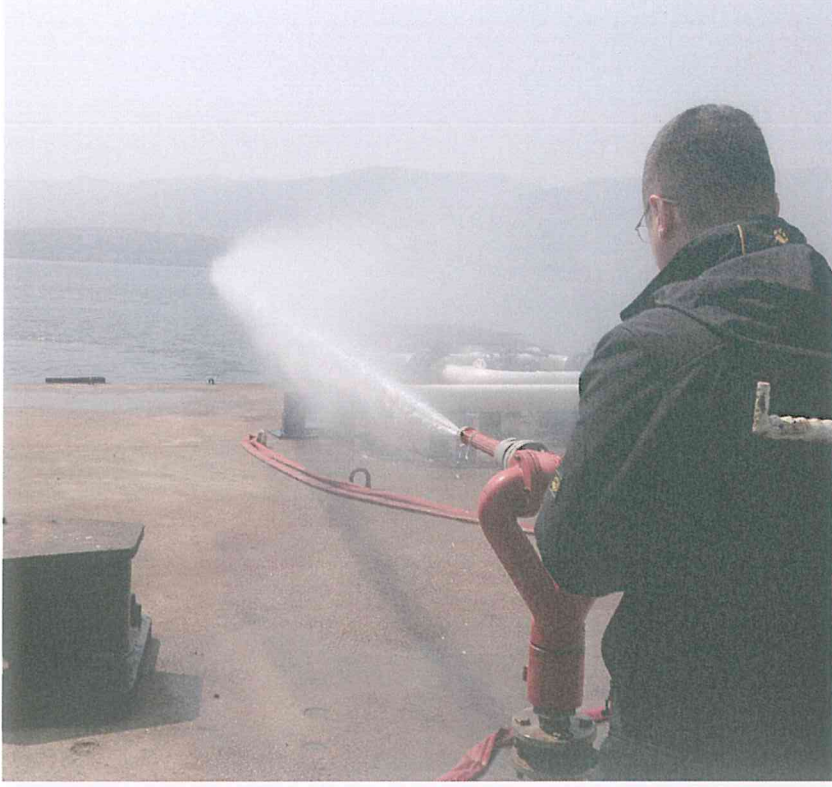
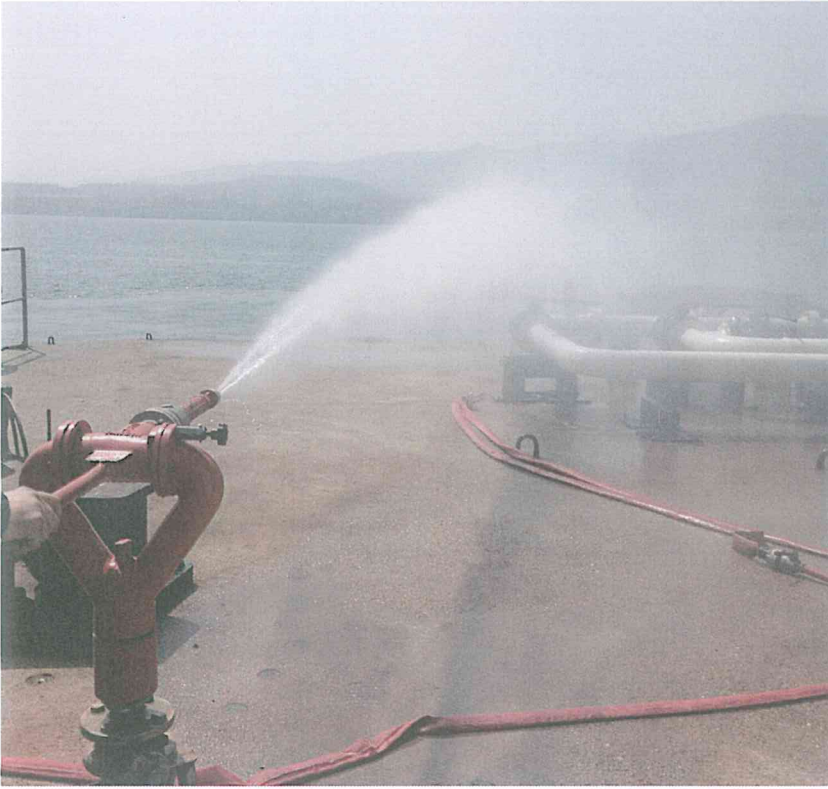
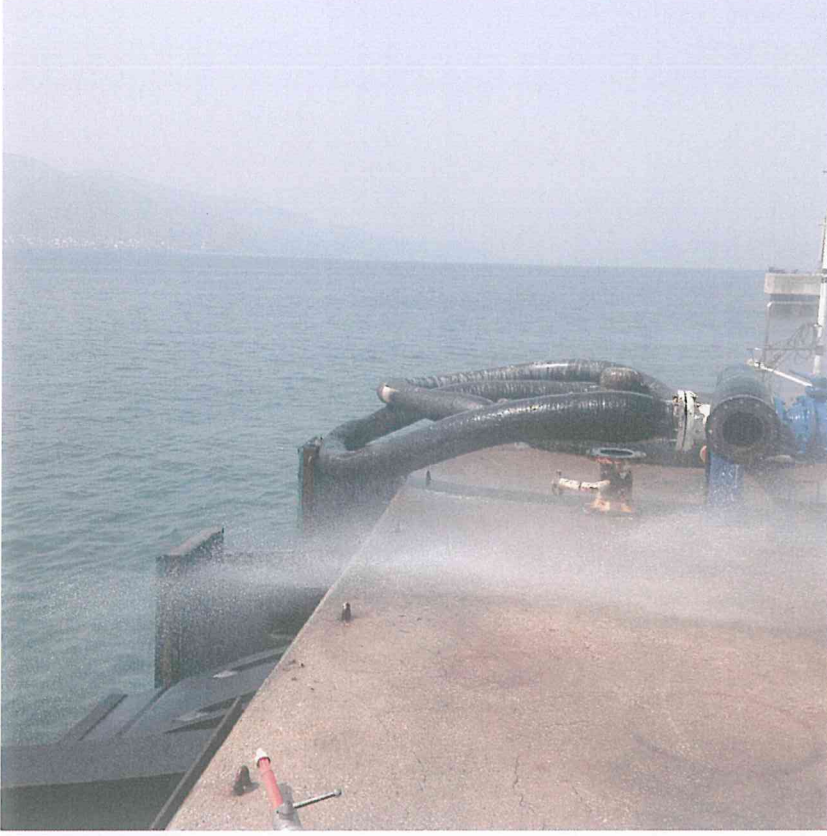
Kaza sonrasında kaza yerinde yapılan incelemeler kapsamında, platform üzerinde de incelemelerde bulunulmuştur. Bu incelemelerde platform üzerinde bulunan yangın topunun yangına doğru su sıkabileceği menzili görmek için yangın pompası çalıştırılmıştır(Resim 27,28,29). Yangın söndürme topundan çıkan su, bulunduğu yerden gemilerin yanaştığı platform kenarına kadar yetiştirebilmektedir. Sadece platformda değil, gemilerde de çıkacak yangınlara müdahale etmek için dizayn edilmiştir. Su topunun, gerek sahip olduğu menzille, gerekse sahip olduğu düşük basınçla yangın söndürme çalışmasında yetersiz kaldığı değerlendirilmektedir.

**Resim 27:** Yangın Söndürme Çalışmalarında Kullanılan Su Topunun Menzili

**Resim 28:** Yangın Söndürme Çalışmalarında Kullanılan Su Topunun Menzili

**Resim 29:** Yangın Söndürme Çalışmalarında Kullanılan Su Topunun Menzili
