TÜRKİYE CUMHURİYETİ
ULAŞTIRMA DENİZCİLİK VE HABERLEŞME BAKANLIĞI
Kaza Araştırma ve İnceleme Kurulu

M/V HAZAL

İsimli Gemide Meydana Gelen Deniz Kazasına İlişkin
Deniz Kazası İnceleme Raporu

Rapor No: 06/2015

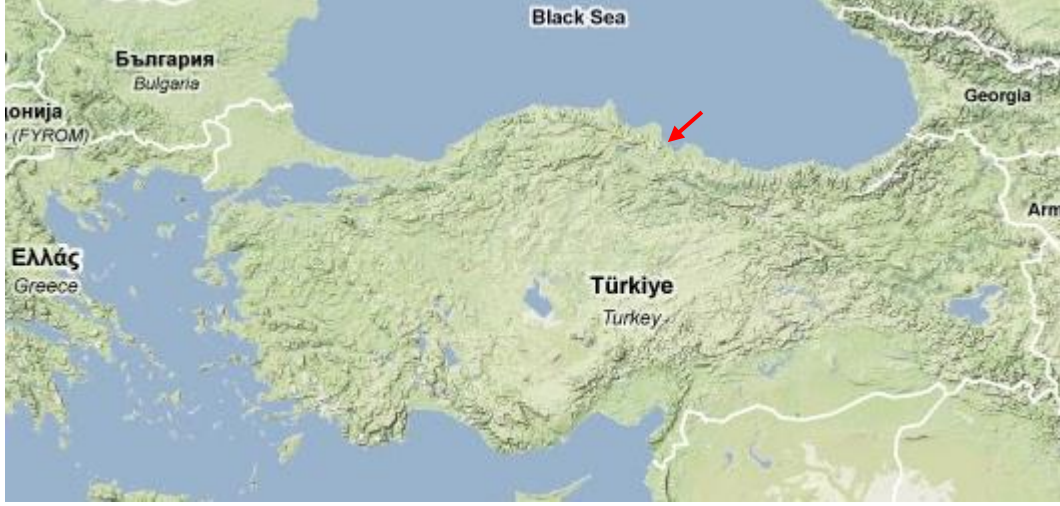
Resim 1: Kaza Yeri

Kaza 13 Haziran tarihinde, 02:45'te meydana gelmiş ve bir liman işçisi hayatını kaybetmiştir. İşçinin görevi kömürü posta aralarından ve ambar zemininden küreklerle atarak, Bobcat'ın bu kömürleri ambar merkezine taşımalarını sağlamak, böylece de sahil vincinin yükü alıp sahile boşaltabilmesini temin etmektir.

Bu işlem için Bobcat ileri ve geri hareket etmekteydi. Geri geri gittiği esnada Bobcat kürekçi işçiye çarptı. Yaralanan kürekçi hızlı şekilde hastaneye kaldırılmasına rağmen kurtarılamadı ve kısa süre içinde hayatını kaybetti.

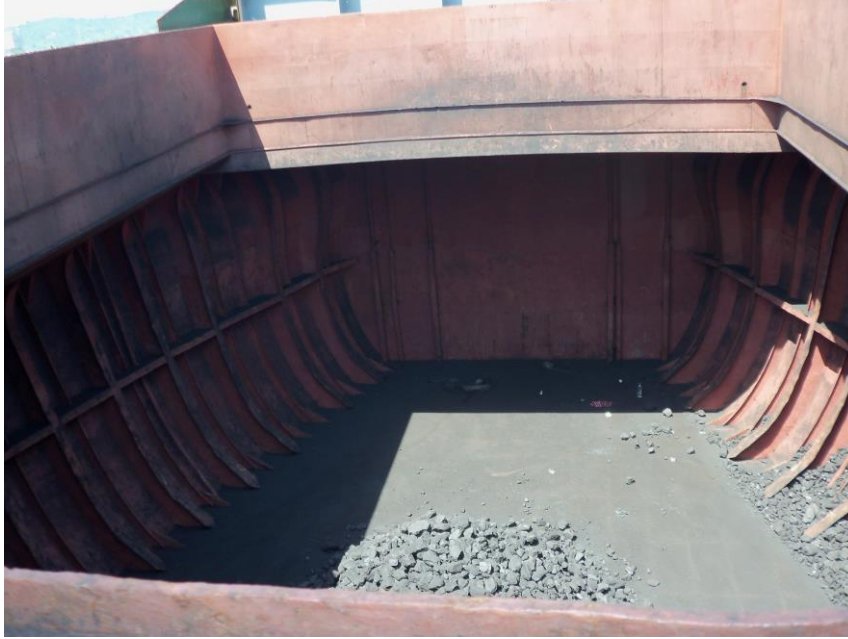
Resim 2: Kaza mahalli: 1 No'lu ambar

Geminin üç adet ambarı bulunmaktadır. Tahliyeye 1 No'lu ambardan başlanılıp buradaki yük tamamen bitirilmeden önce tahliye durduruldu ve tahliyeye 2 ve 3 No'lu ambarlardan devam edildi. Daha sonra 1 No'lu ambarın tahliyesine devam edildi. Kaza 1 No'lu ambarda meydana geldi. Kaza sırasında 1 No'lu ambarda 2 ve 3 No'lu ambarlara kıyasla daha az yük bulunmaktaydı; en az yük 1 No'lu ambardaydı.

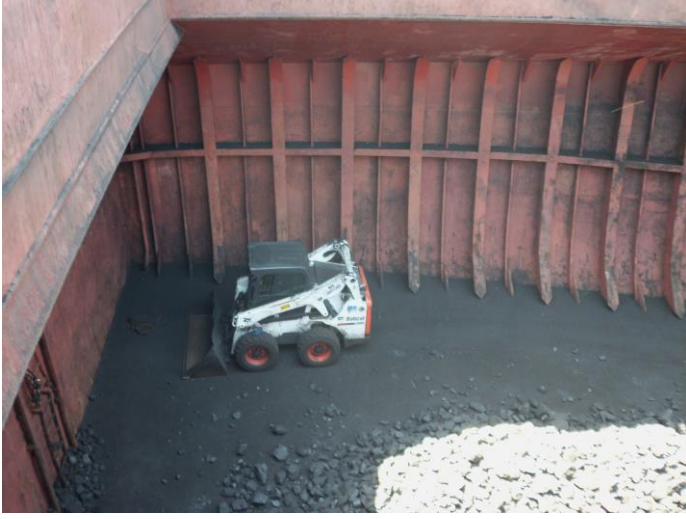
Resim 3: Bobcat'ın ambar içinde görünüşü

Şirkete ait iki adet Bobcat mevcuttur; eski olan Model 250 ve yeni olan ise Model 650 olarak adlandırılmaktadır. Kaza gününde kullanılan Bobcat yeni olanıdır. Söz konusu Bobcat iki yıl önce alınmış ve şirket envanterine eklenmiştir. Manevrası hızlıdır ve kepçesi yükseltip alçaltılabilmektedir.

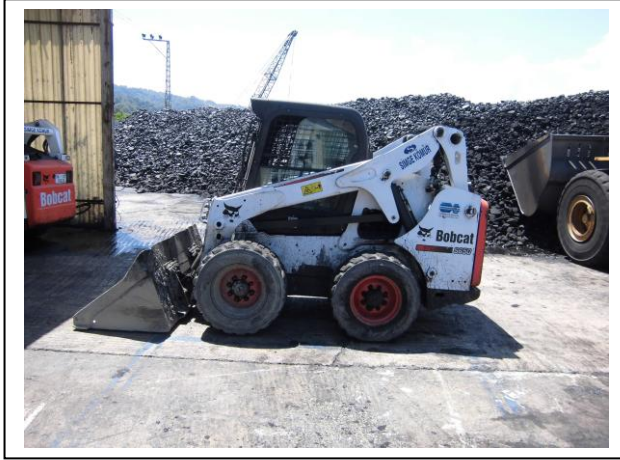
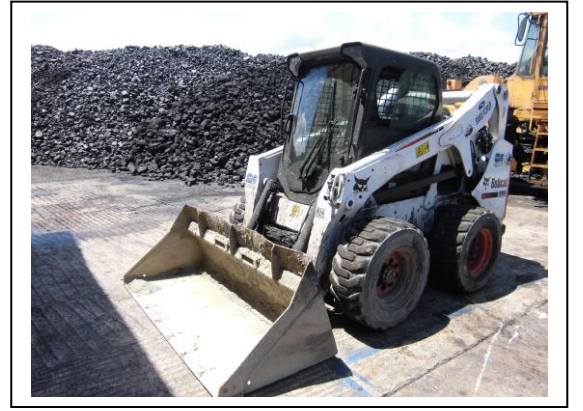
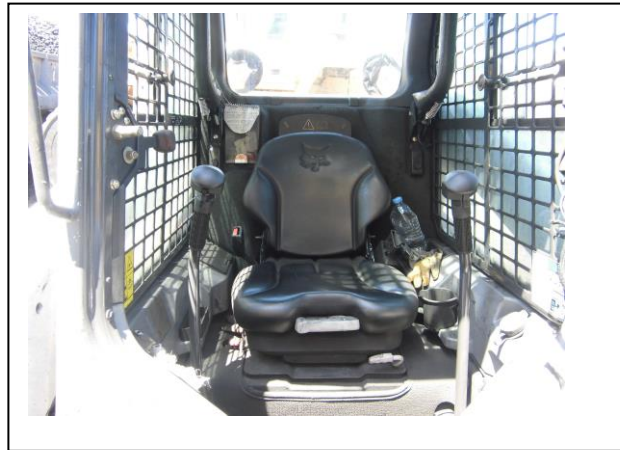
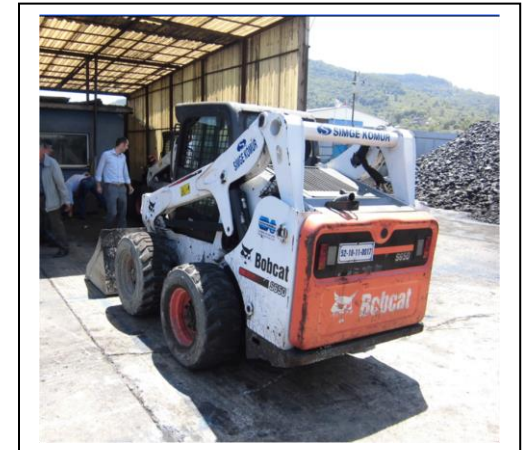
Resim 4: Farklı yönlerden ve kabin içinden Bobcat'ın görünüşü

Bobcat'in üzerinde projektör lambalar bulunmaktadır ve bu lambalar çalışma alanının aydınlatılması için yeterli güçtedir. Sürücü kabini tamamen kapalı olup, her iki tarafında sürücü tarafından açılabilen pencereler bulunmaktadır. Ancak bu pencerelerin dışında koruyucu demirler bulunmaktadır ve sürücü başını kabinden dışarı çıkaramamaktadır.

Bobcat'in geri geri gitmesi durumunda arkasının görülmesini sağlayacak yan aynaları bulunmamaktaydı. Bobcat'in arka camı genellikle tozla kaplı durumdaydı ve temizlense dahi tekrardan hızlı şekilde tozla kaplanmaktaydı. Ön camda silecek

bulunmaktadır ve su püskürtme sistemi de mevcuttur; ancak arka camda benzer bir düzenek bulunmamaktadır.

3.1 Bobcat'in geri geriye gitmesi esnasında işçileri uyaracak görsel veya sesli bir ikaz bulunmamaktadır.

4.1.5 Bobcat'lerin geri geri hareket ettikleri sırada ikaz verecek bir teçhizatla donatılması
