## ÇOK CİDDİ DENİZ KAZASI NİHAİ İNCELEME RAPORU

| <b>GEMİNİN ADI</b> | : HC JETTE MARIT |
| <b>OLAY YERİ</b> | : TEKİRDAĞ LİMAN İŞLETMESİ |
| <b>OLAY TARİHİ</b> | : 30.12.2018 / 15:20 (GMT +3) |

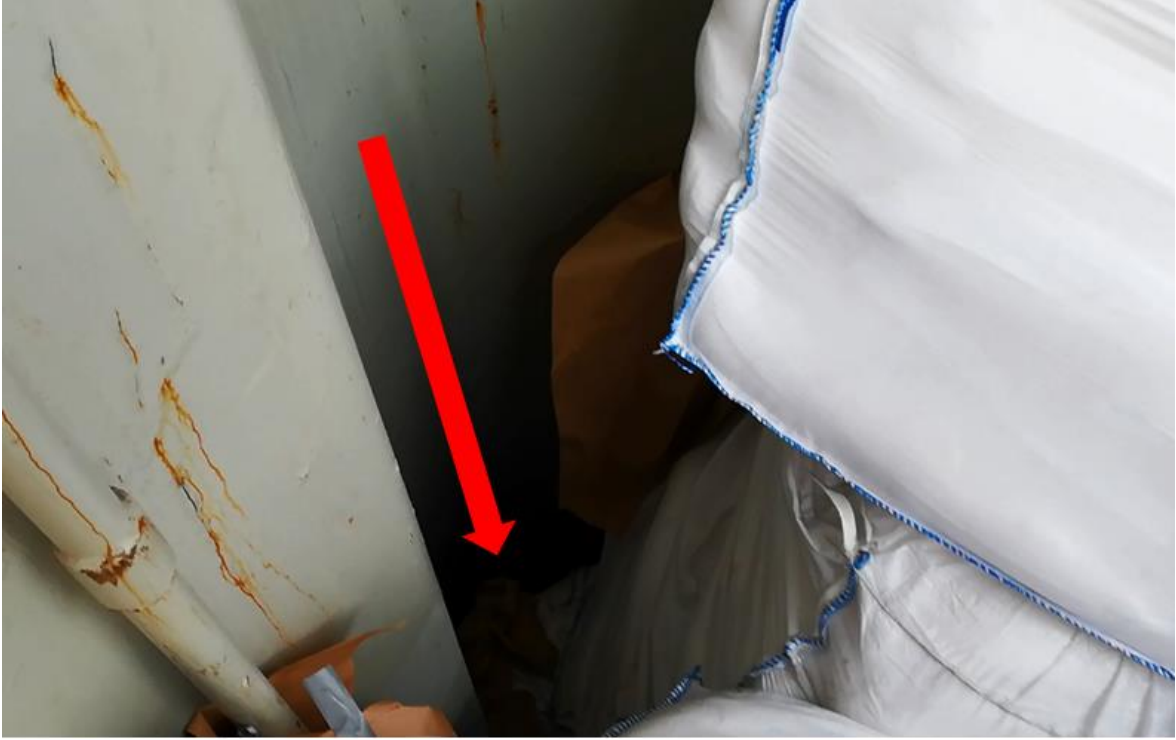
Kazazedenin içine düştüğü boşluk 5 büyük çuval yüksekliği olup yaklaşık olarak 6 metreye tekabül etmektedir (1 büyük çuvalın yüksekliği 1,2 metredir). Geminin kreynini kullanan kreyn operatörü işçinin düştüğü boşluğa 3,6 metre kadar inmiş ve işçiyi oradan çıkarma imkânı olup olmadığını kontrol etmiştir (Resim 5). Kreyn operatörü, işçiyi düştüğü boşluktan tek başına çıkarma imkânı olmadığını anlayınca yukarı çıkmış ve diğer liman işçilerinden yardım istemiştir. Daha sonra diğer liman işçileri ve sahildeki tırların üzerinde yük bağlayan işçiler ambara inmişlerdir.

Resim 5: İşçinin Düştüğü Boşluk

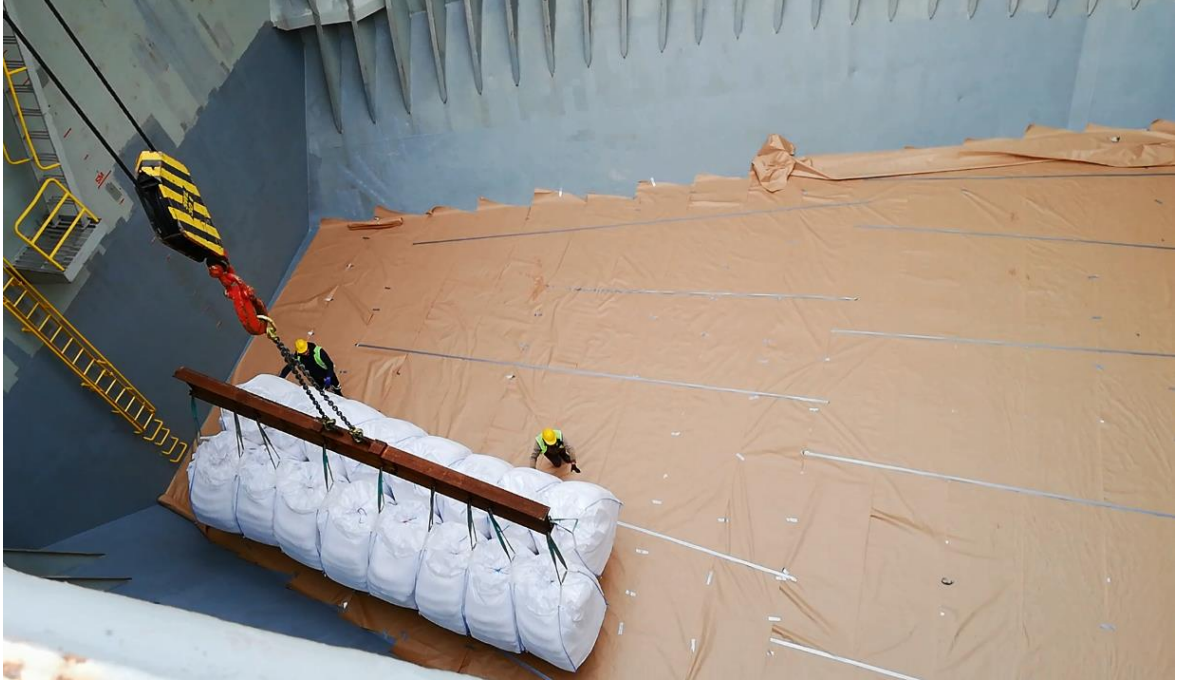
Geminin seferi sırasında ambarda oluşabilecek nem ve bu nemin buğday ununa zarar vermemesi için ambarların alabandalarına, baş ve kış perdeleri ile ambar tabanına kahverengi kağıtlar yapıştırılmıştır (Resim 8, 9, 10).

Resim 8: Yü­k­ün Ambar İ­çerisine İndirilme Görüntüsü ve Ambar Tabanına Yapıştırılan Kağıt

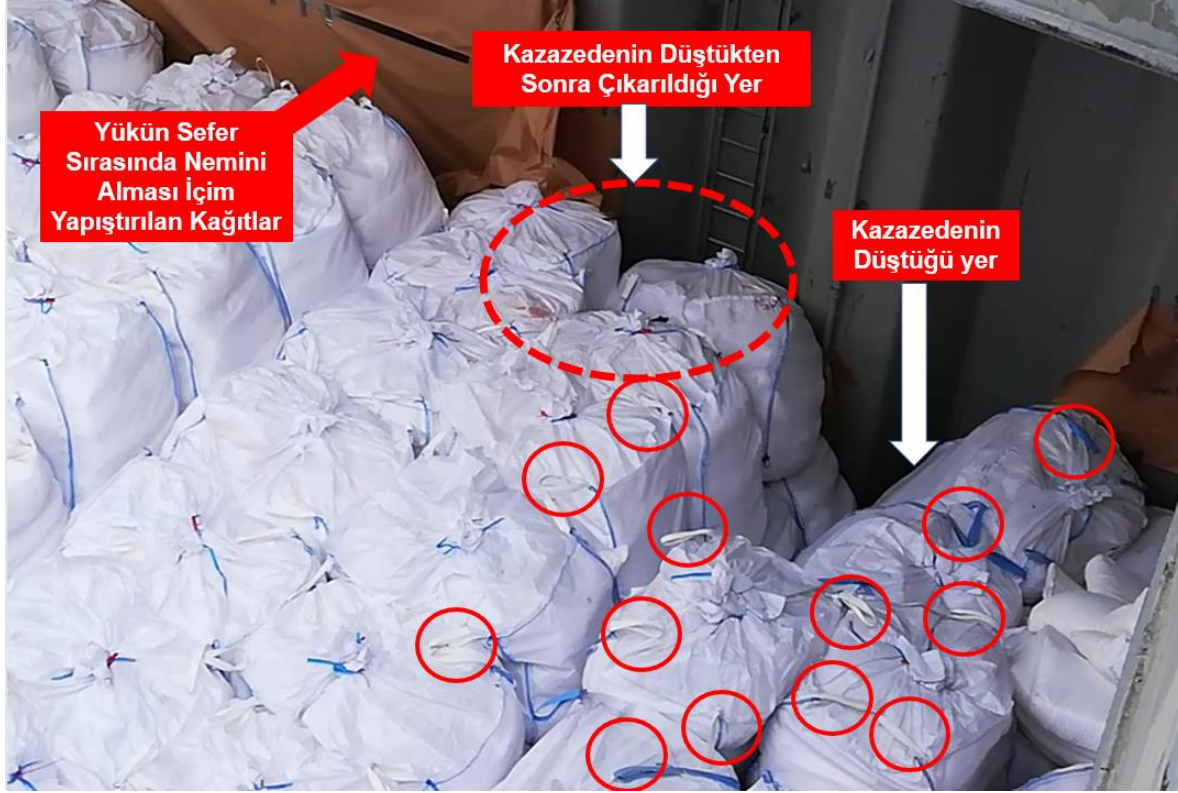
Kaza incelemesi amacıyla kazanın gerçekleştiği geminin 3 no.lu ambarına girildiğinde, yükleme yapılan büyük çuvalların ve çuvalların yük sapanına tutturulmak için kullanılan mavi/beyaz renkli kulpların ambarda hareket ederken sık sık ayağa takılma problemini ortaya çıkardığı görülmüştür. Bu durumun yükleme-boşaltma işçisinin ambardaki boşluğa düşmesinde esas neden olduğu değerlendirilmektedir (Resim 9).

Resim 9: Kazazedenin Boşluğa Düşmesine Sebep Olduğu Değerlendirilen Mavi/Beyaz Kulplar

- 4.4** Kazazedenin çuvallar arasındaki boşluğa düşme sebebi tam olarak bilinmemekle birlikte, kazazedenin ayağının çuvalların kulpuna takılması veya ambar alabandalarına yapıştırılan kağıtlara tutunma refleksi sonucu düşmesi kuvvetle muhtemeldir.

20/05-21 Yük operasyonları (yükleme/boşaltma) risk değerlendirme formu üzerinde yükleme/boşaltma yapılacak yüklerin cinsine ve bu yüklerin yükleme/boşaltma personeli üzerinde oluşturabileceği risklere göre güncelleme yapılması ve buna göre emniyet yönetimi el kitabında (Safety Management Manual) ilgili kısmın güncellenmesi,

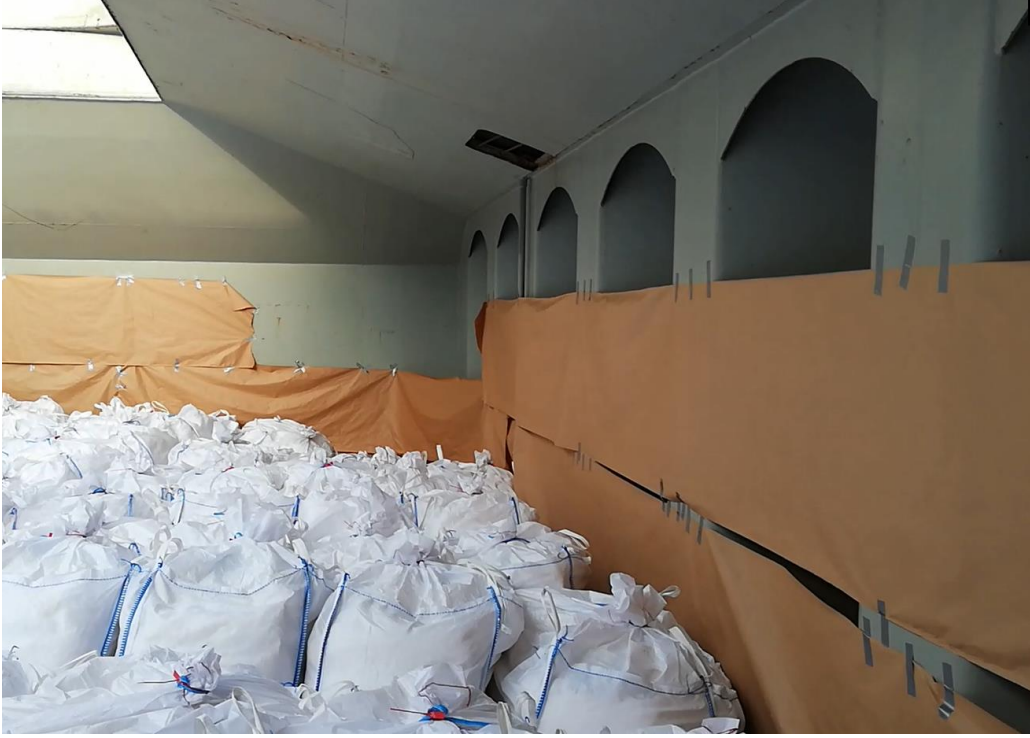
Diğer taraftan, kaza incelemesi sırasında kazazede işçinin yükün nemini almak için yapıştırılan kağıt ile birlikte aşağı düştüğü bilgisi paylaşılmıştır. Kazazedenin düştüğü boşluk, yükün nemini almak için kış ambar perdesine yapıştırılan kağıt ile kapatılmıştır (Resim 9, 10). Bu durum kazazedenin büyük çuval kulplarına ayağının takılması sonucu düşerken refleks ile kağıda tutunmaya çalışmış olabileceği veya kağıdın arkasında destek olduğu düşüncesiyle kağıda yaslanma olasılığını akıllara getirmektedir. Hal böyle iken kağıdın ambar perdesine boşluk bırakmadan yapıştırılmamasının kazaya etki eden diğer bir faktör olduğu değerlendirilmektedir.

Resim 10: Yükün Nemini Almak İçin Yapıştırılan Kağıtlar

- 4.2** Sefer sırasında ambarda oluşabilecek nemin alınması için ambar alabandalarına ve baş/kıç perdelerine yapıştırılan kâğıt, kıç perdenin girintili çıkıntılı yapısı nedeniyle boşluk bırakılarak yapıştırılmıştır.

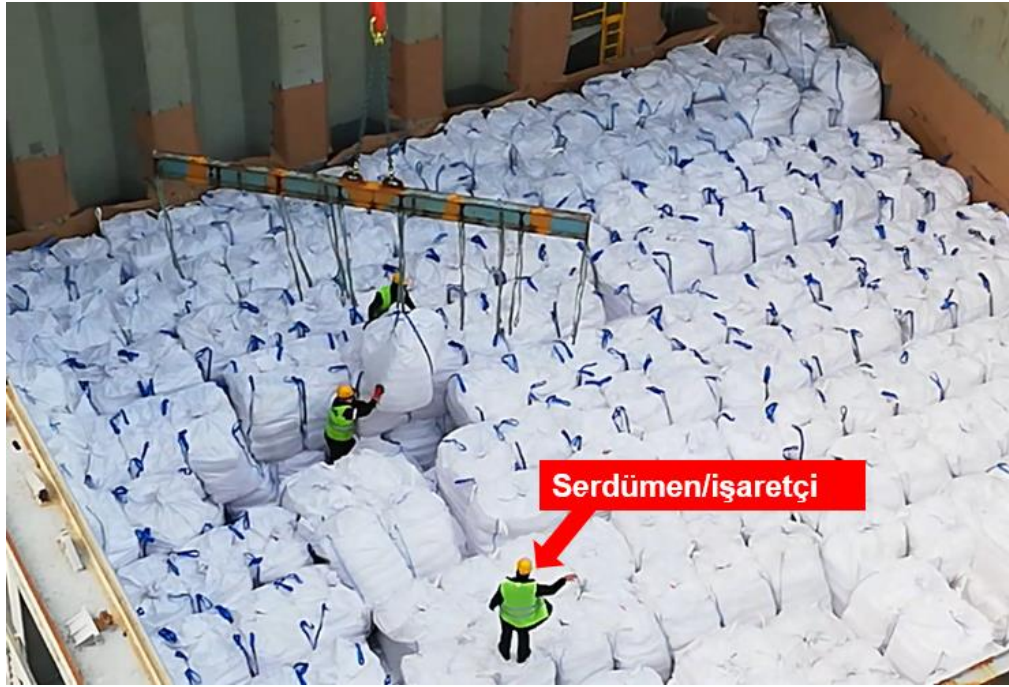
Yükleme sırasında 3 numaralı ambarda 2 işçi yüklerin gemi ambarına doğru şekilde istiflenmesi ve ambara indirilen yüklerin sapana bağlı olan kulplarının çıkartılmasında görevlidir. Bir vinç operatörü de geminin kreyni ile tırlarla rıhtıma getirilen yükleri alıp gemi ambarına doğru şekilde koymakla görevlidir. Kazadan sonra 4 Ocak 2019 tarihinde gemi üzerinde gerçekleştirilen kaza incelemesinde yükleme operasyonu izlenmiş ve ambar içerisinde 2 yükleme/boşaltma işçisi ile geminin vinç operatörü ile iletişim halinde olan bir işaretçi (serdümen) görülmüştür (Resim 11). Ancak kaza esnasında ambarda çalışan işçilerle

gemi kreyn operatörü arasında iletişim ve koordinasyon sağlayan bir işaretçi/serdümen bulunmamaktadır.

Resim 11: Liman İşçilerini Yönlendiren ve Kreyn Operatörü İle Koordinasyon Sağlayan İşaretçi

- 4.9** Kaza sırasında ambardaki işçilerle kreyn operatörü arasında iletişim ve koordinasyonu sağlayan bir işaretçi bulunmamaktadır.

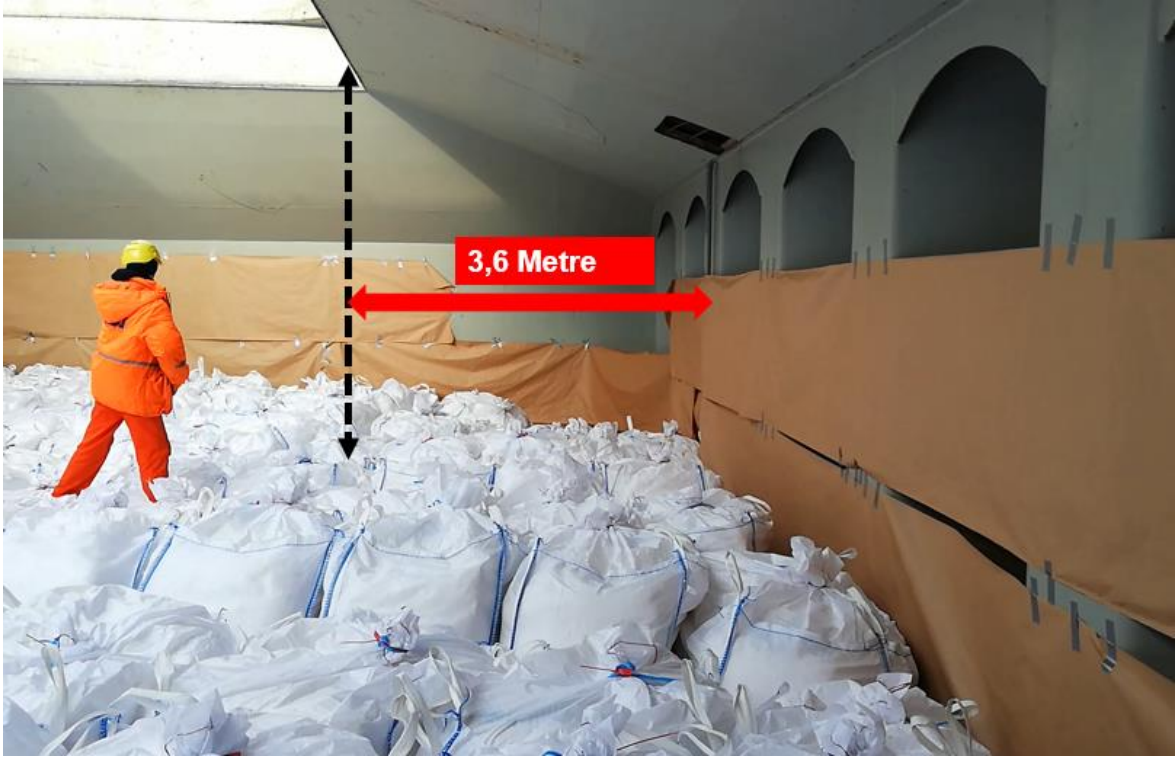
Yapılan yüklemede işçiler ambar mezarasının altında kalan bölümüne (Resim 12) yükleme yapmakta iken kaza meydana gelmiştir. Normal şartlarda bu tür yüklemeler yapılırken ambar içindeki işçilerle vinç operatörü arasında sağlıklı bir iletişimin kurulması önem arz etmekte olup, işçilerle vinç operatörü arasında koordinasyon sağlayan bir işaretçinin bulunması gerekmektedir. Kaza sırasında bir işaretçi bulunmadığından ambardaki işçiler bir taraftan yükleme yaparken bir taraftan da vinç operatörü ile iletişim kurmaya çalışmıştır. Bu durumun yükleme yapılırken işçilerin yüklemeye doğru şekilde konsantre olmasını etkilediği, dolayısıyla kazaya etki eden bir diğer faktör olduğu değerlendirilmektedir.

Resim 12: Ambar Ağız İle Ambar Kıç Perdesi Arasındaki Mesafe

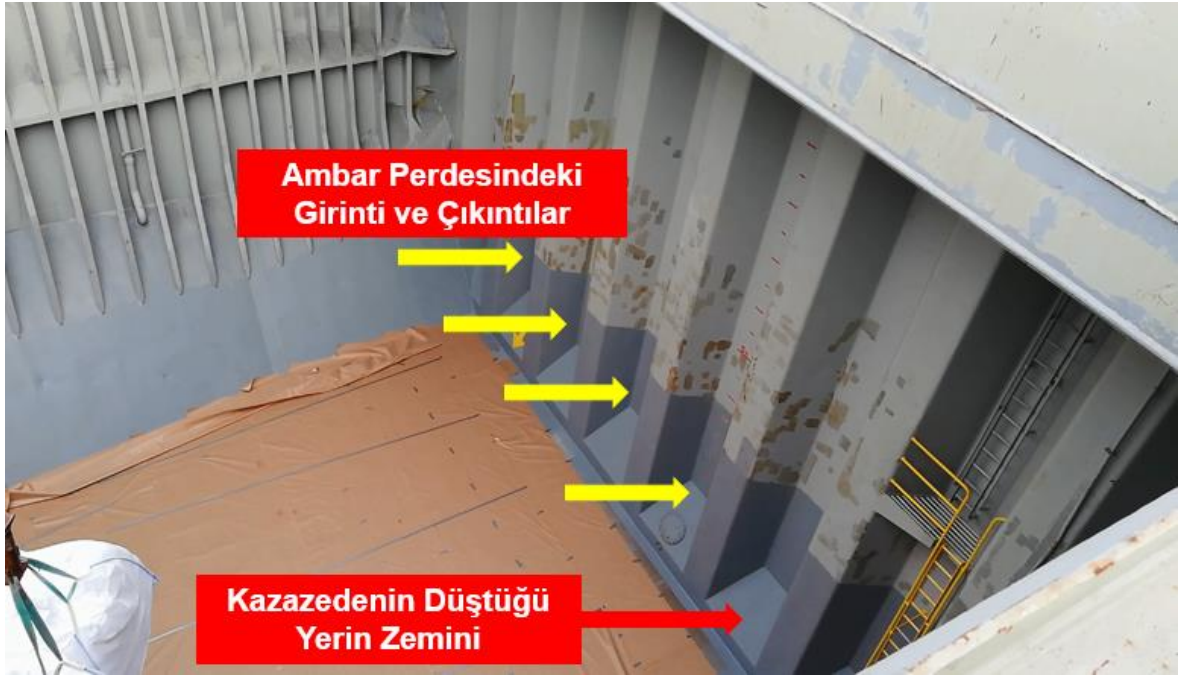
Resim 13 ve 14'te ambar içerisinde yüklenen un çuvallarının nemini almak için yapıştırıldığı söylenen kahverengi renkli şerit şeklindeki kâğıtlar görülmektedir. Ambar kış perdesinin girintili çıkıntılı (Resim 13) şekilde olmasından dolayı perdenin bir kısmı kâğıda tam temas etmekte, bir kısmının da arkasında kazazedenin düştüğü boşluk gibi boşluk yer almaktadır. Bu şerit şeklindeki kâğıt ambar kış perdesinin tamamına tam olarak temas etmediğinden, normalde kâğıdın arkası perdeye temas etmese, boşluk bulunsa bile arka tarafta hayali bir destek olduğu hissini uyandırabileceği değerlendirilmektedir. Bu yanılsamanın kazazedenin muhtemelen ayağının büyük çuvalların kulpuna takılıp tökezlemesi sonucu boşluğa düşerken kâğıtla birlikte düşmesinde etken bir faktör olabileceğini akıllara getirmektedir. Bu bağlamda yükün nemini almak için yapıştırıldığı söylenen kâğıt şeritlerin arkasında boşluk kalmayacak şekilde ambar perdesine tamamen yapıştırılması gerektiği değerlendirilmektedir.

Resim 13: Ambar Perdesindeki Girinti ve Çıkıntılar ve Kazazedenin Düştüğü Yerin Zeminini

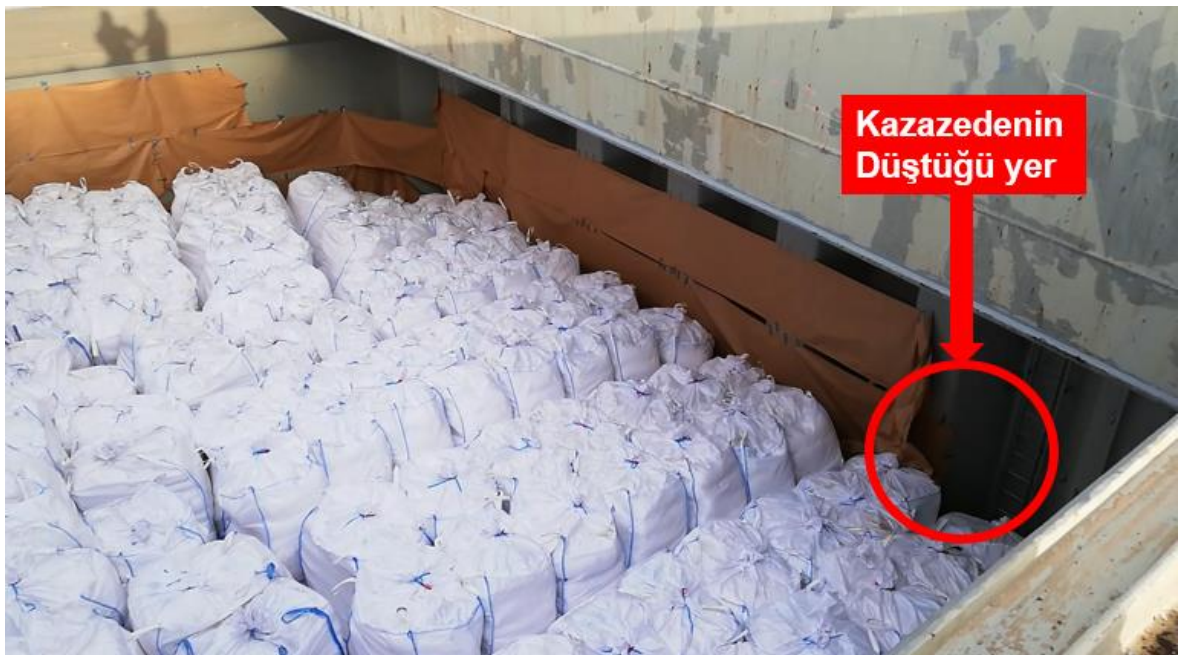
Resim 14: Kazazedenin Düştüğü Yerin Ambar Ağzından Görünüşü

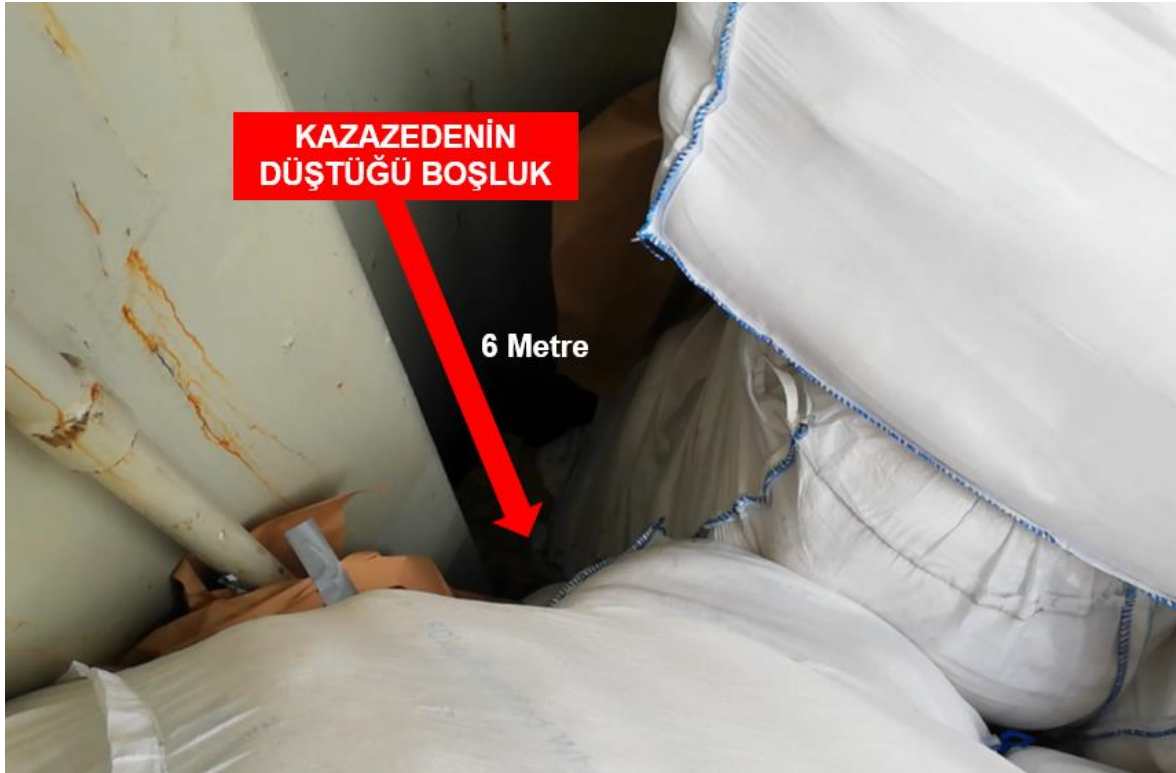
Resim 15: Kazazedenin düştüğü yer

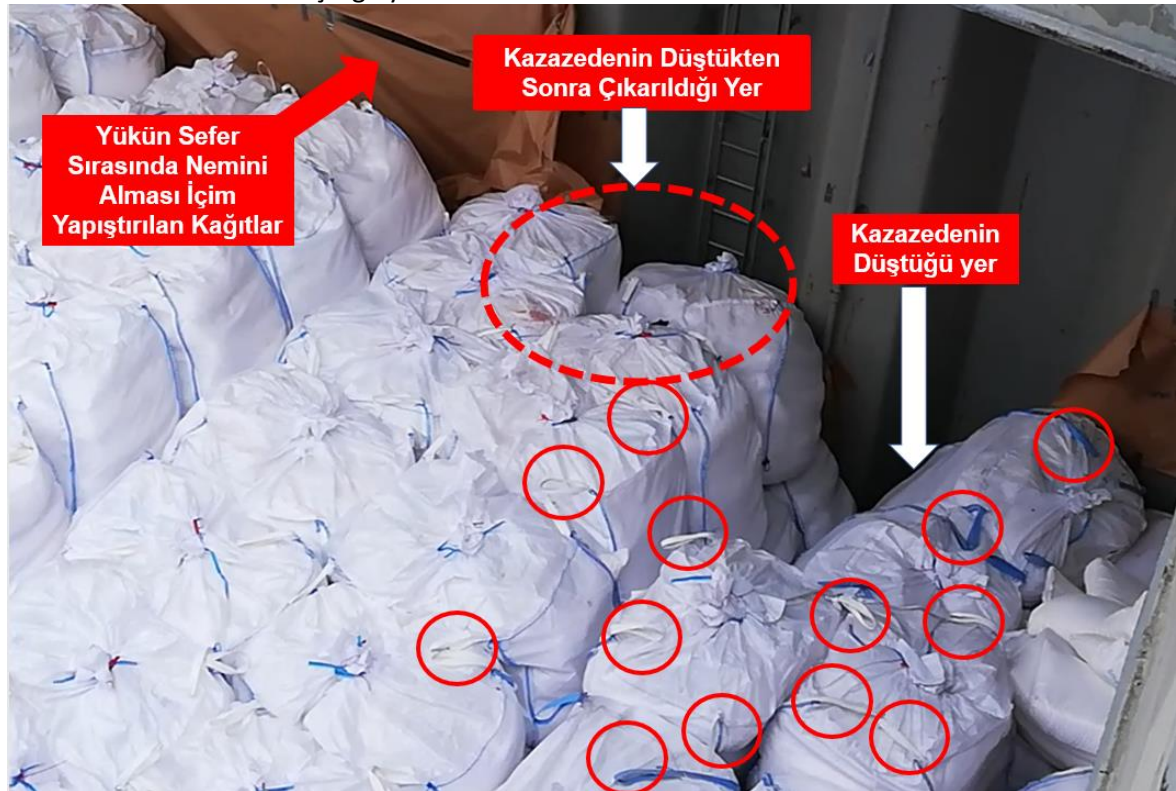
Resim 16: Kazazedenin Boşluğa Düştüğü Yer ve Büyük Çuvalların Kulpları
